4º RELATÓRIO CONSOLIDADO DE ANDAMENTO DO PBA E DO ATENDIMENTO
DE CONDICIONANTES

CAPÍTULO 2 – ANDAMENTO DO PROJETO BÁSICO AMBIENTAL

Anexo 9.3 - 4 – Colunas estratigráficas da Campanha I

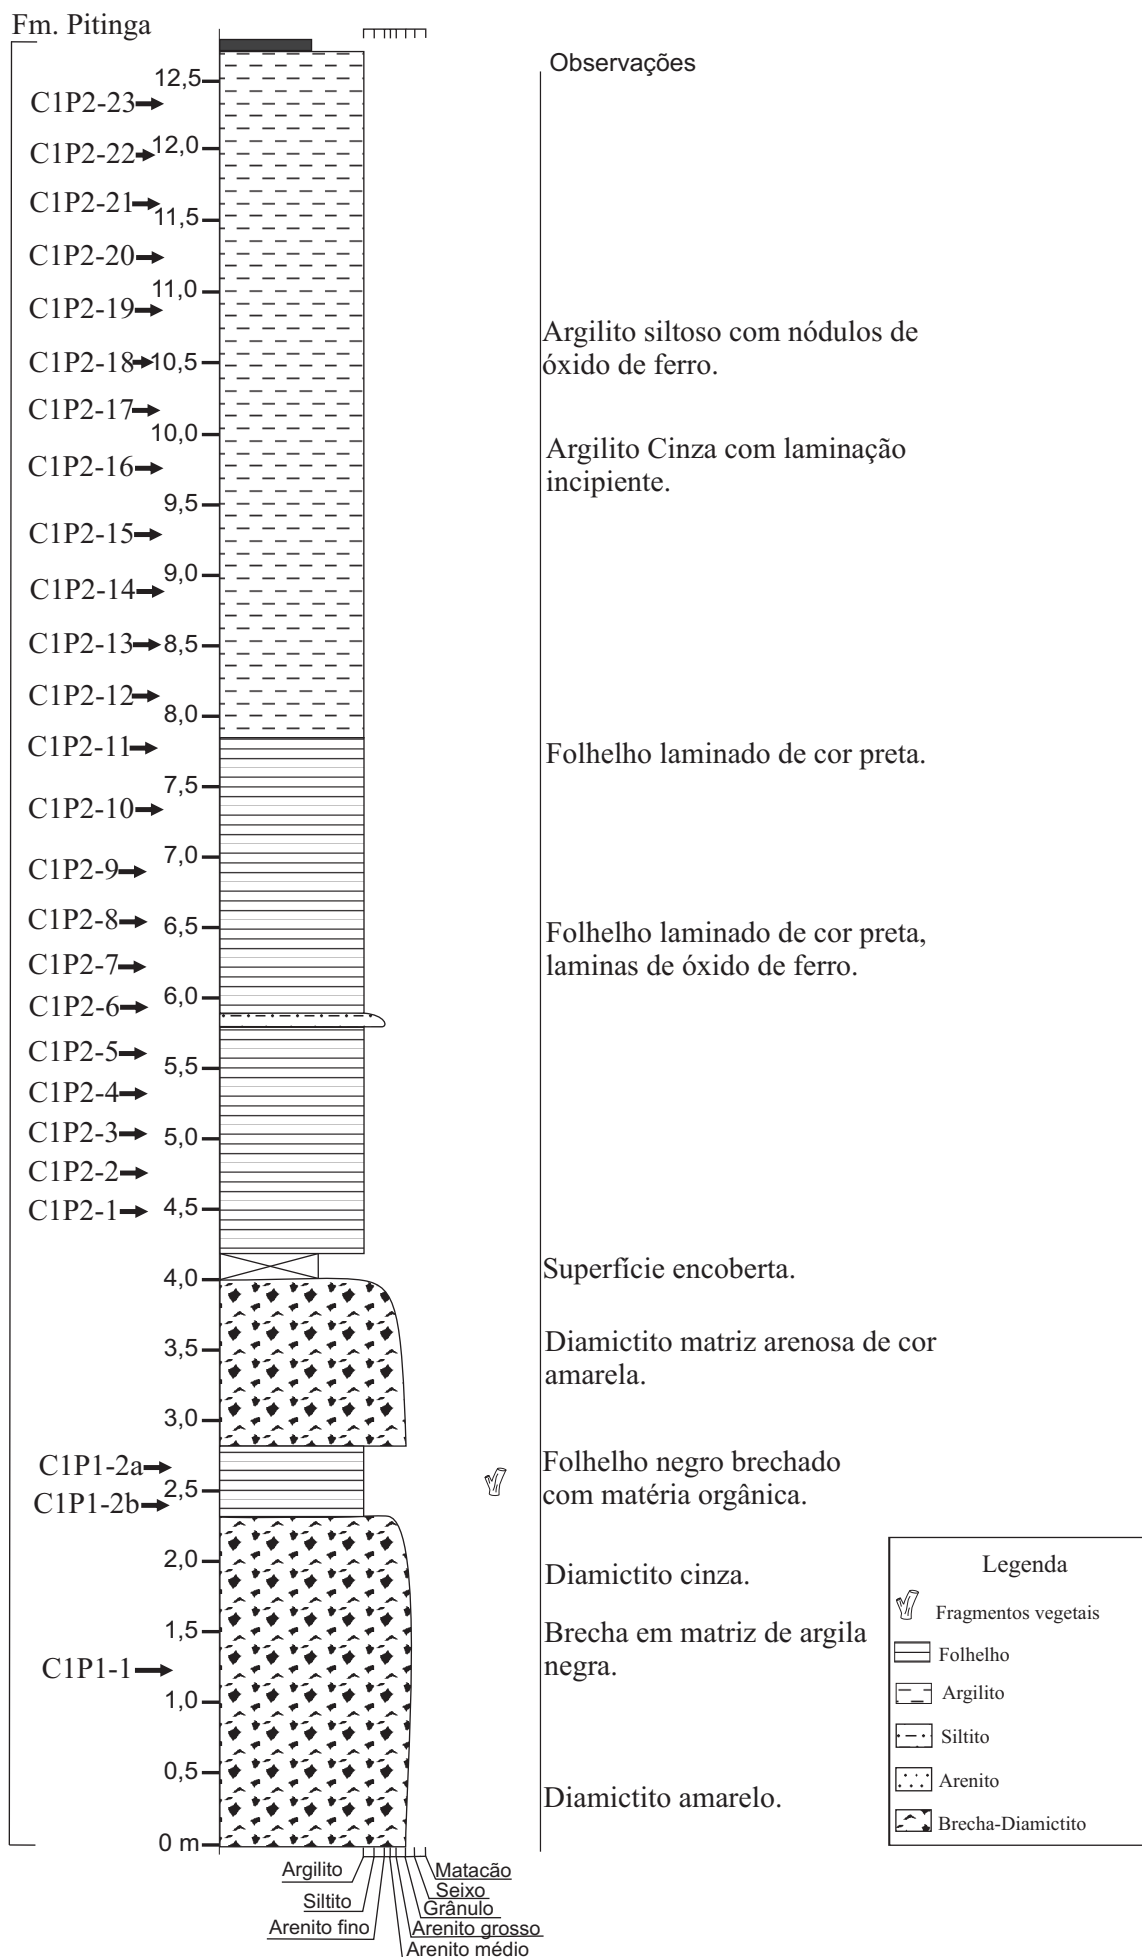
Localidade: Canteiro Pioneiro, Sítio Belo Monte, Estado do Pará (Pontos C1P1, 0411518 m L, 9654721 m N, zona 22M, altitude 26 m, SAD 69 e C1P2) Perfil realizado em afloramento em corte subvertical no canteiro de obras.

Características Gerais: Afloramento composto por folhelho e argilito, laminado, de coloração acizentada, com diamictito na base.

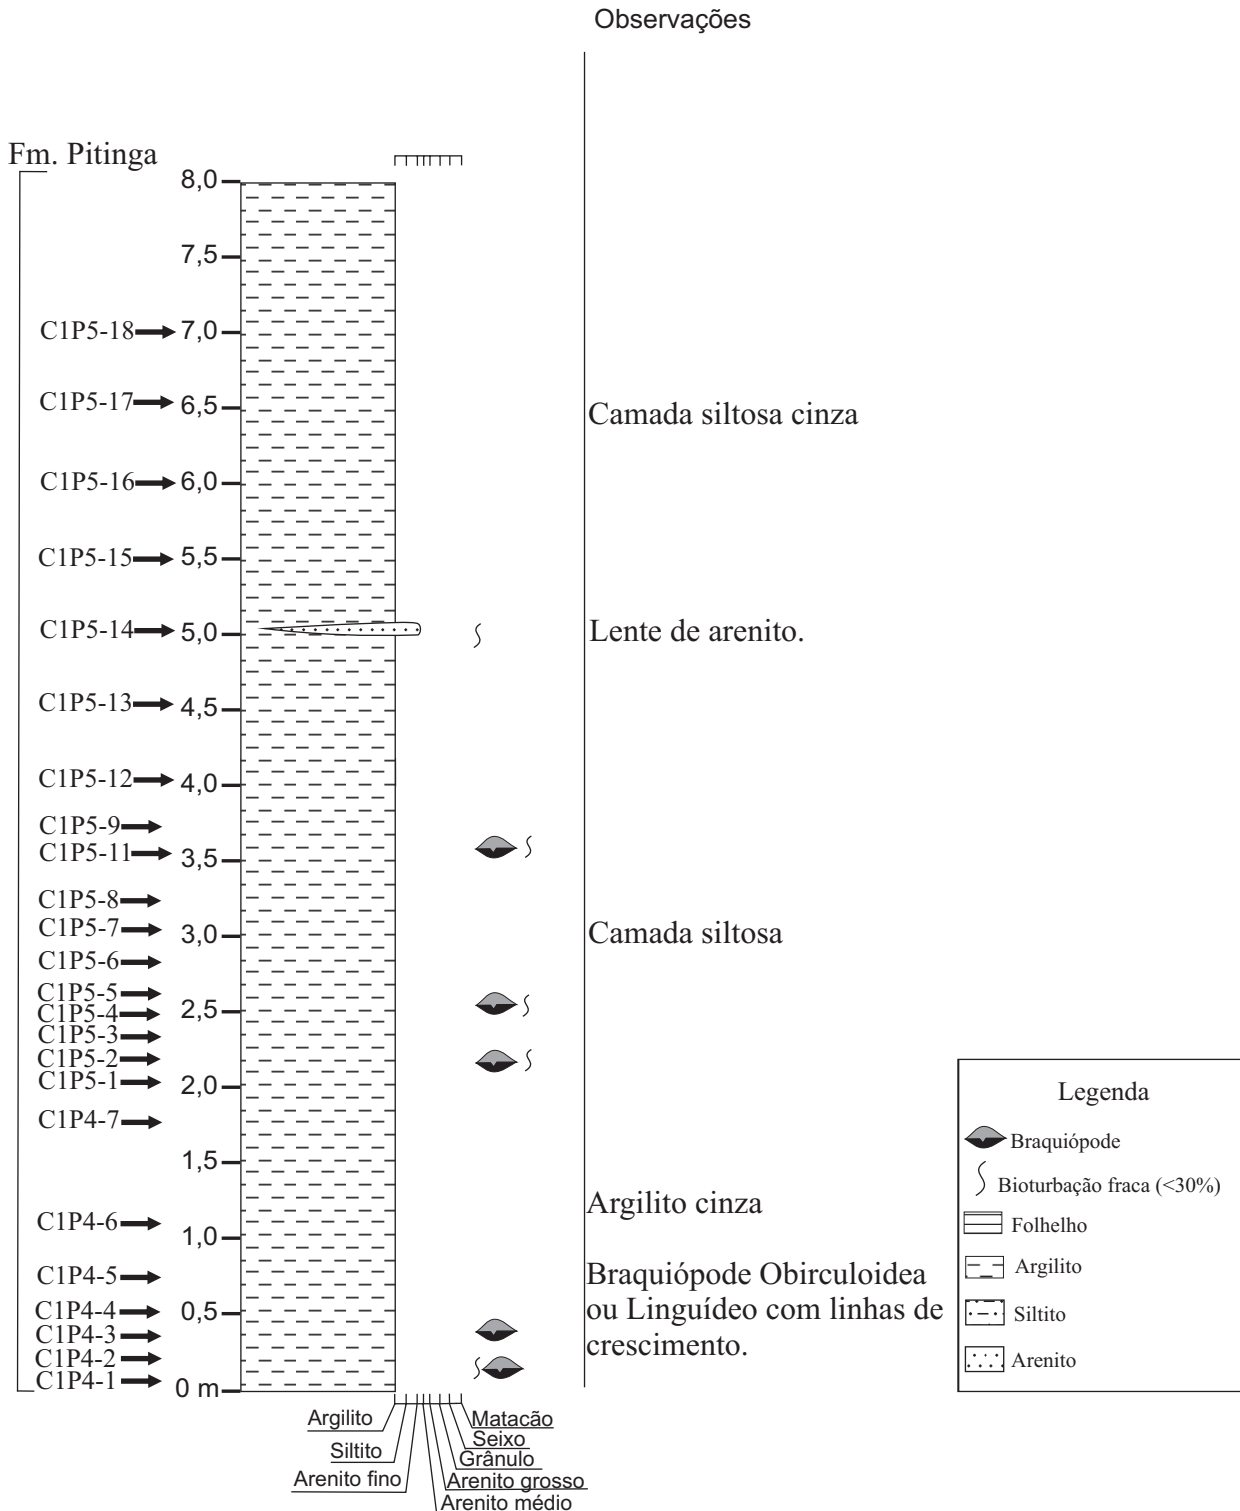
Localidade: Casa de Máquinas, Sítio Belo Monte, Estado do Pará (Ponto C1P4 e C1P5, 0412107 m L, 9653845 m N, zona 22M, altitude 28 m, SAD 69) Perfil realizado em afloramento em corte subvertical no canteiro de obras.

Características Gerais: Afloramento composto argilito, laminado, de coloração acizentada, com níveis arenosos e siltosos.

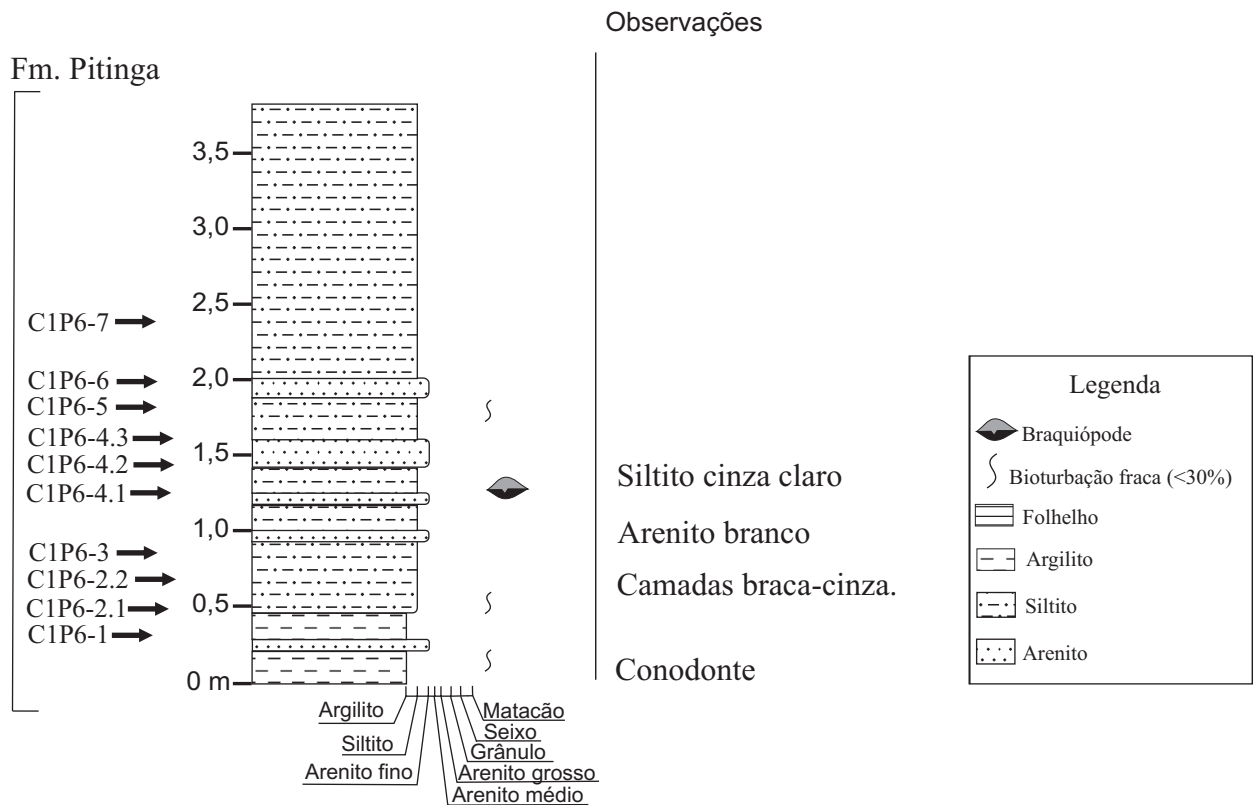
Localidade: Canteiro Pioneiro, Sítio Belo Monte, Estado do Pará (Ponto C1P6, 412158 m L, 9653884 m N, zona 22M, SAD 69) Perfil realizado em afloramento em corte subvertical no canteiro de obras.

Características Gerais: Afloramento composto por intercalação de arenitos e siltitos, de coloração acizentada. Base correlacionável ao topo da coluna dos pontos C1P4 e C1P5.
