SUMÁRIO – 11.3.1 PROJETO DE MONITORAMENTO DA DINÂMICA DAS ÁGUAS SUBTERRÂNEAS

11.3.1. PROJETO DE MONITORAMENTO DA DINÂMICA DAS ÁGUAS SUBTERRÂNEAS

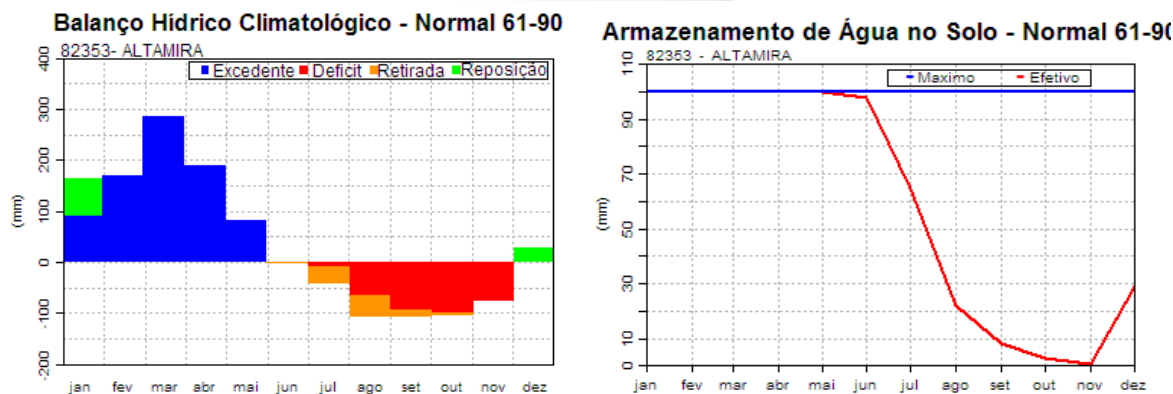
Figura 11.3.1 - 10 – Balanço hídrico.

A **Figura 11.3.1 - 7** apresenta a variação do NA obtida a partir da interpolação dos dados da leitura trimestral 4, realizada em maio/2013, considerado o último mês do período de cheia na região (março – maio) e de excedente hídrico (**Figura 11.3.1 - 10**). Na maioria dos pontos monitorados na área urbana de Altamira, os níveis mais elevados são observados entre os meses de março e maio, período no qual a recarga é bastante acentuada, recebendo toda influência das chuvas acumuladas até então. Esta recarga se dá pelo modelo de fluxo em pistão (*piston flow*) com as sucessivas chegadas das plumas de umidade até a zona saturada do aquífero.

A **Figura 11.3.1 - 8** apresenta a variação do NA obtida a partir do tratamento dos dados da leitura trimestral 5, realizada em agosto/2013, considerado o final do período de vazante (junho – agosto). Esse período é geralmente o que apresenta as menores taxas de precipitação, portanto é a época de retirada e/ou déficit de água no solo (**Figura 11.3.1 - 10**).
