**Companhia Hidrelétrica do São Francisco**  
Diretoria de Engenharia e Construção - DE  
Superintendência de Planejamento e Expansão - SPE  
Departamento de Meio Ambiente - DMA  
Divisão de Meio Ambiente de Geração - DEMG

# Serviços de Recuperação de Áreas Degradadas no Entorno da Usina Hidrelétrica de Itaparica

**CTNI 92 2010 5280 00**

7º Relatório Trimestral - Versão Final

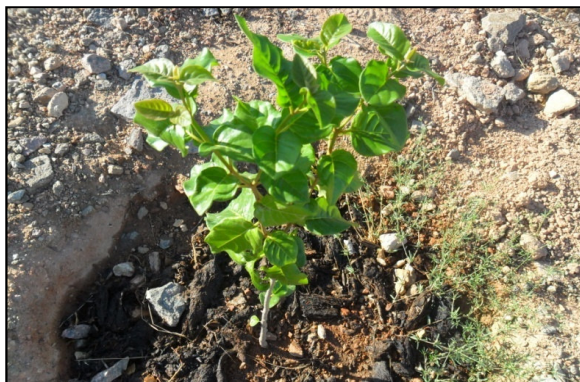
*Foto 1 – Muda plantada na área 10 (PETCON, 2013).*

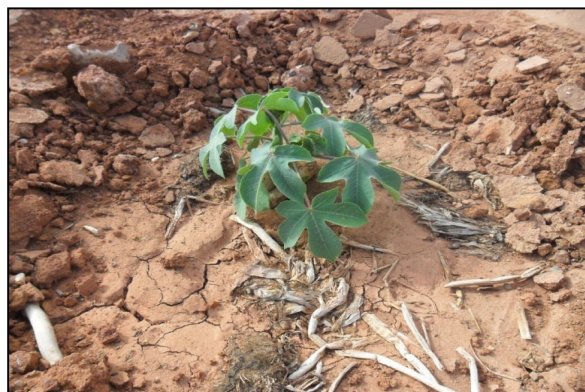
*Foto 2 – Pinhão bravo plantado na área 03 e solo argiloso (PETCON, 2013).*

A área 03 apresenta um solo argiloso. Por este motivo foi adotado um método diferente de plantio e replantio, para garantir o desenvolvimento vegetacional das atividades de recuperação. Para o plantio de mudas é aplicado matéria orgânica vegetal em 65% da cova juntamente com o esterco bovino, posteriormente a cova é preenchida por solo natural misturado ao esterco bovino e NPK. A matéria orgânica é disposta a superfície da cova para retenção da umidade.

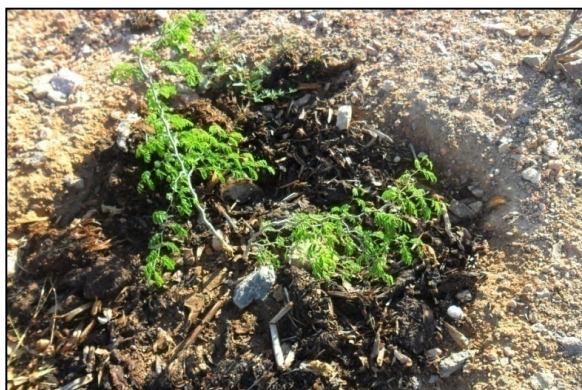
*Foto 3 – Muda de catingueira disposta na cova (PETCON, 2013)*

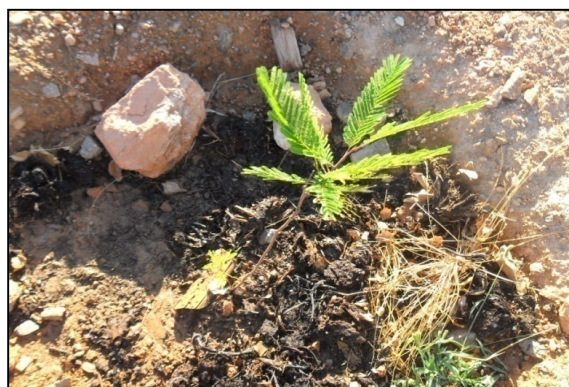
*Foto 4 – Muda e matéria orgânica dispostas na cova (PETCON, 2013).*

As mudas são irrigadas três vezes por semana. O material orgânico vegetal foi adicionado às covas para garantir a retenção da umidade no solo, além de conferir riqueza nutricional.

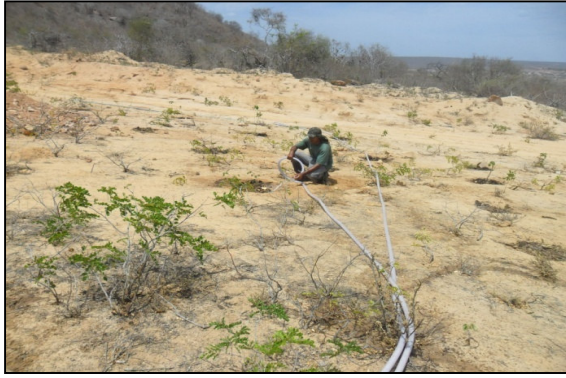
*Foto 5 – Irrigação da área 06 (PETCON, 2013).*

A irrigação das mudas é realizada pelo ciclo definido com quantidades aproximadas de 10 litros de água por semana, parâmetro definido pela média dos gastos previstos para cultura, por volta das 8 horas e 30 minutos ou após as 16 horas. Estes horários foram escolhidos para evitar a perda de 80% para evaporação em horários de pico de insolação, desse modo à água infiltra no solo e chega à zona radicular antes dos horários de maior incidência solar. A zona radicular estará úmida no horário de pico de transpiração, que ocorre nos horários de pico de calor.

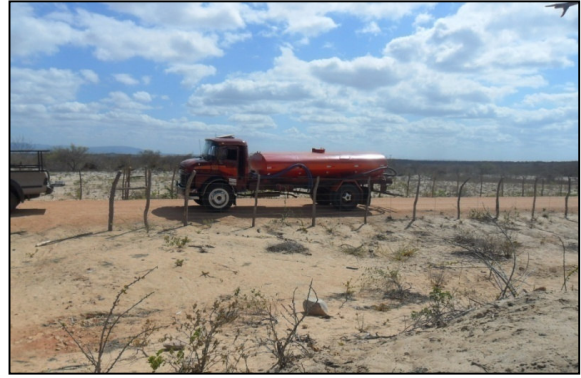
*Foto 6 – Caminhão Pipa para abastecimento dos reservatórios (PETCON, 2013).*

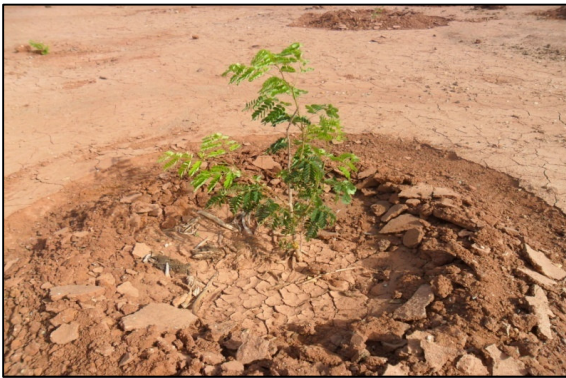
*Foto 7 – Cova irrigada (PETCON, 2013).*

Com a presença de água no solo ocorre a movimentação dos nutrientes, dispersando o adubo na zona das covas. A gravidade e a tensão superficial forçam um equilíbrio de umidade no solo: enquanto a gravidade força a água pra baixo, a tensão superficial força a água a permanecer parada ou até mesmo força-la a subir. Dessa maneira, quando as raízes absorvem a umidade do solo, provocam uma diferença de gradiente, e a água das regiões vizinhas migra para a retomada da homeostase do sistema, provocando o direcionamento da umidade para a zona radicular. Pode-se dizer que nos horários de pico de transpiração ocorra uma falta de umidade na zona radicular, pois o movimento de direcionamento ocorre em maior tempo do que a extração de água pelas raízes, embora ao redor pareça úmida.

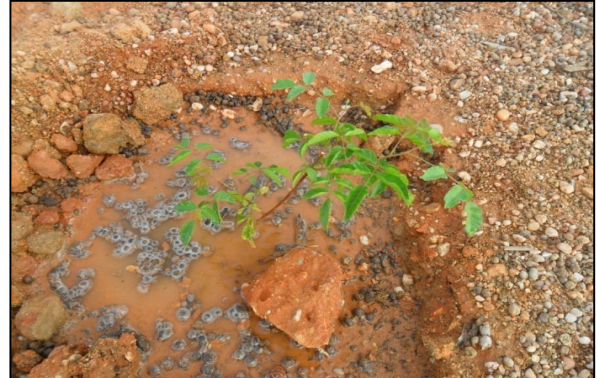
*Foto 8 – Muda irrigada (PETCON, 2013).*

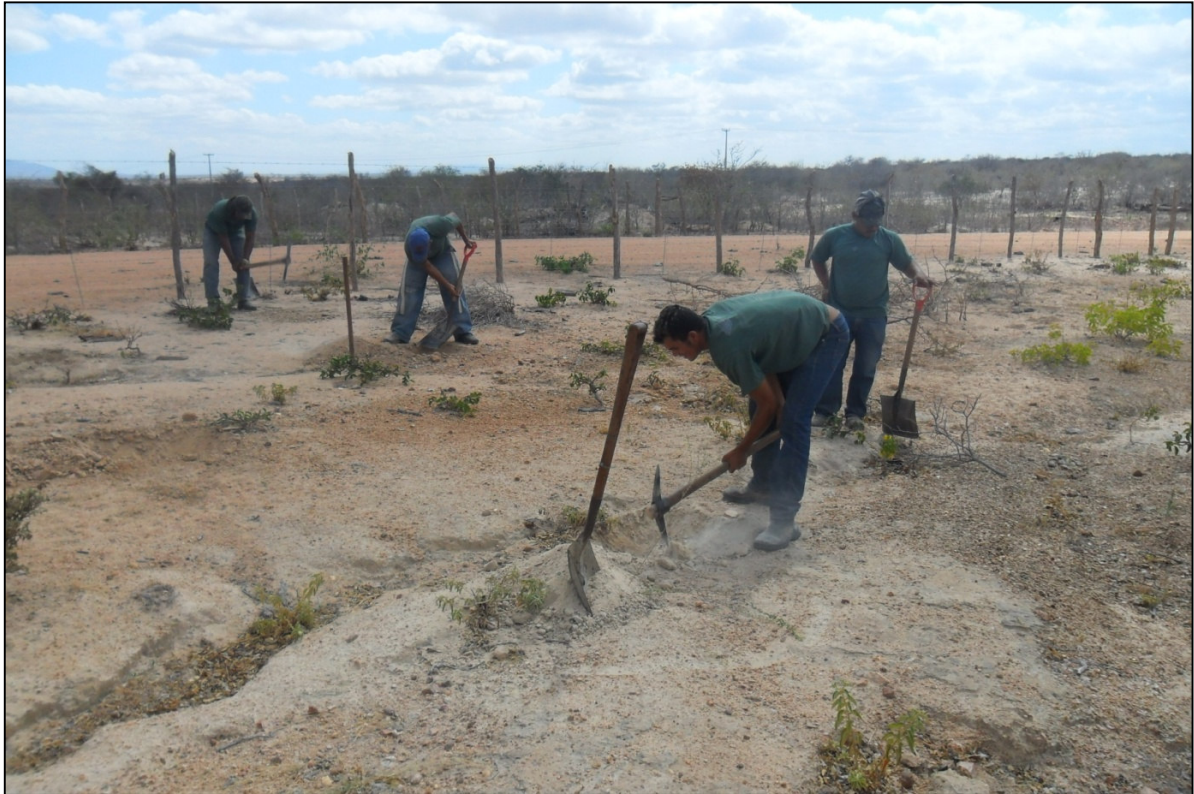
**Foto 9 – Coveamento da área 4. O coveamento será concluído da primeira semana de março, para o início do plantio das áreas coveadas (PETCON, 2013).**

O período de estiagem de chuvas se estende de maio a setembro, porém não ocorreu precipitação significativa entre os meses de outubro a Janeiro. Devido a demanda de tempo e cuidado com as áreas plantadas, o plantio de mudas foi interrompido. Em Março, serão iniciados os plantios das áreas coveadas. O coveamento das áreas 5, 7 e 9 foi concluído. No momento a área 4 está sendo coveada. A atividade desenvolvida nas áreas tem como tendo como escopo as exigências apresentadas nas Especificações Técnicas DEMG-08-R00-2010, as covas possuem dimensões de 70x70x70cm e espaçadas 2,5m x 2,5m.

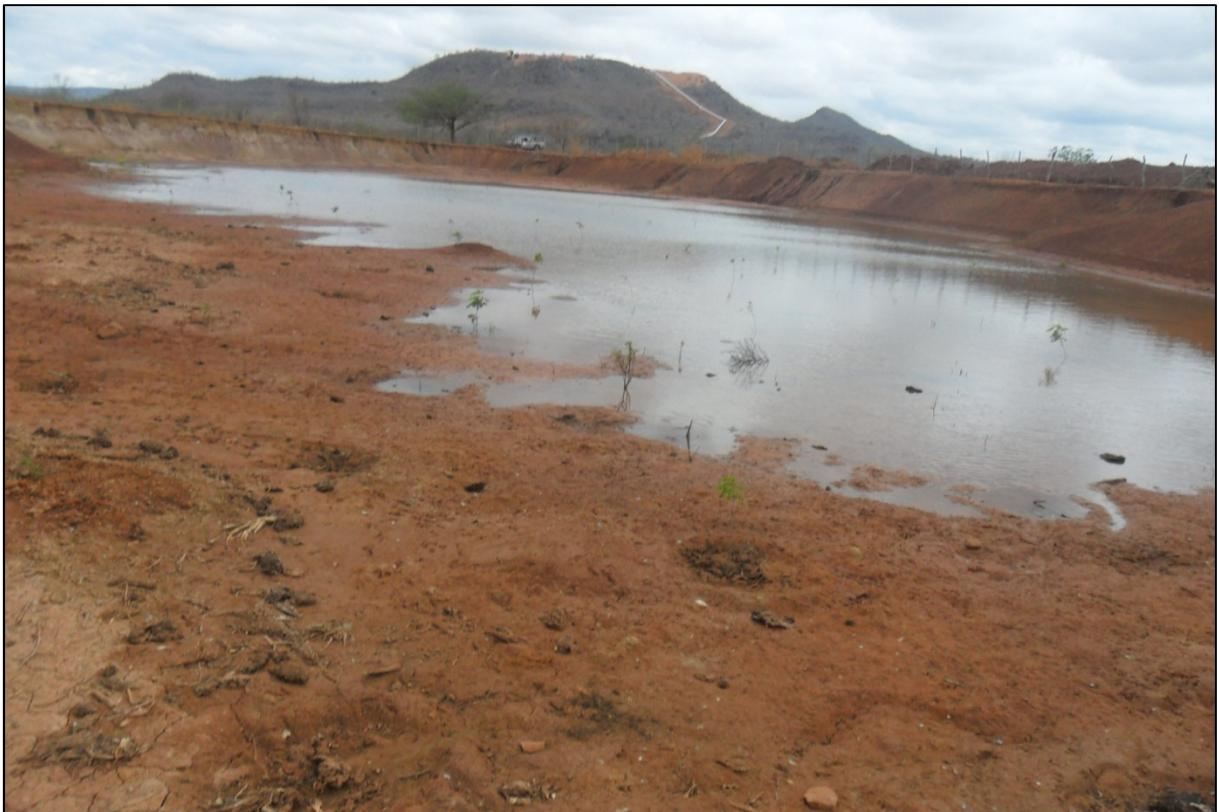
*Foto 10 – Área alagada da área 3 (PETCON, 2013).*

Após o início das chuvas a área 03 foi alagada, devido a característica do solo de baixa impermeabilidade. As perdas das mudas plantadas na extensão alagada ainda não foram calculadas e replantadas, pois a água permanece retida no local.

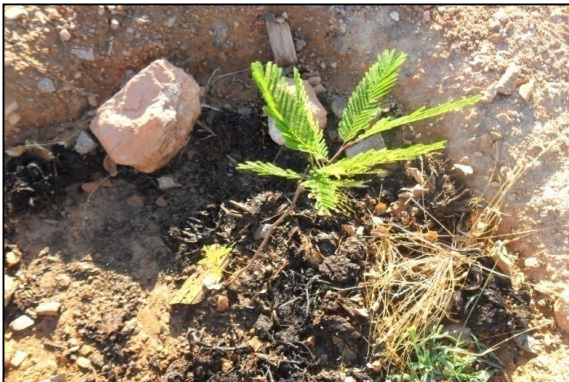
*Foto 11– Matéria orgânica disposta na cova (PETCON, 2013).*

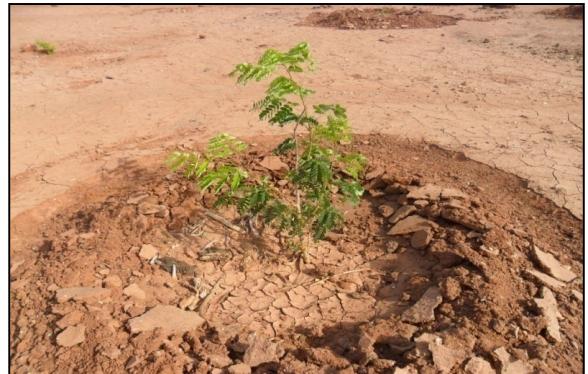
*Foto 14 – Pós irrigação da área 3 (PETCON, 2013).*

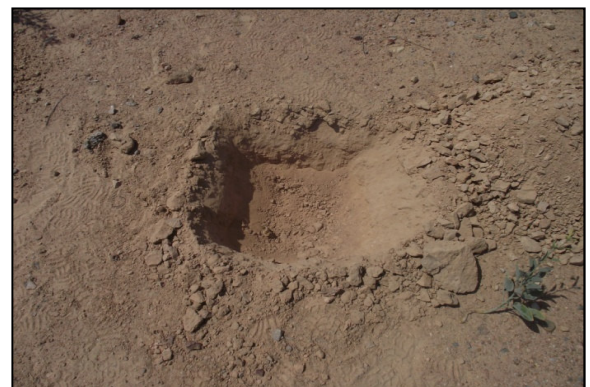
Foto 24 – Cova aberta na área 9 (PETCON, 2013).

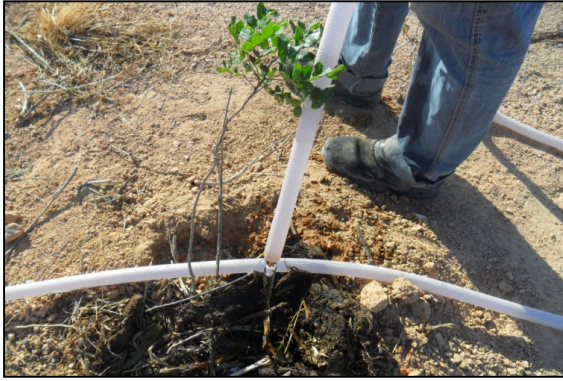
*Foto 25 – Irrigação da área 06 (PETCON, 2013).*

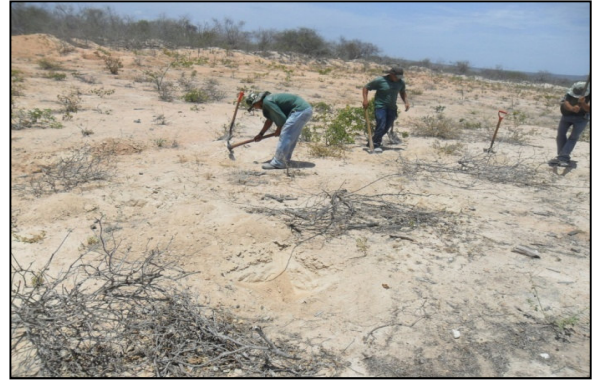
*Foto 26 – Coveamento da área 4 (PETCON, 2013).*
