II.12. ANÁLISE E GERENCIAMENTO DE RISCO

A presente Análise de Riscos Ambientais (ARA) foi elaborada visando ao cumprimento do Termo de Referência N° 24/14, de agosto de 2014 emitido pela CGPEG/DILIC/IBAMA no âmbito do Processo de Licenciamento Ambiental para a Atividade de Perfuração Marítima de Poços nos Blocos FZA-M-57, FZA-M-86, FZA-M-88, FZA-M-125 e FZA-M-127, localizados na Bacia da Foz do Amazonas (**Figura II.12.1**).

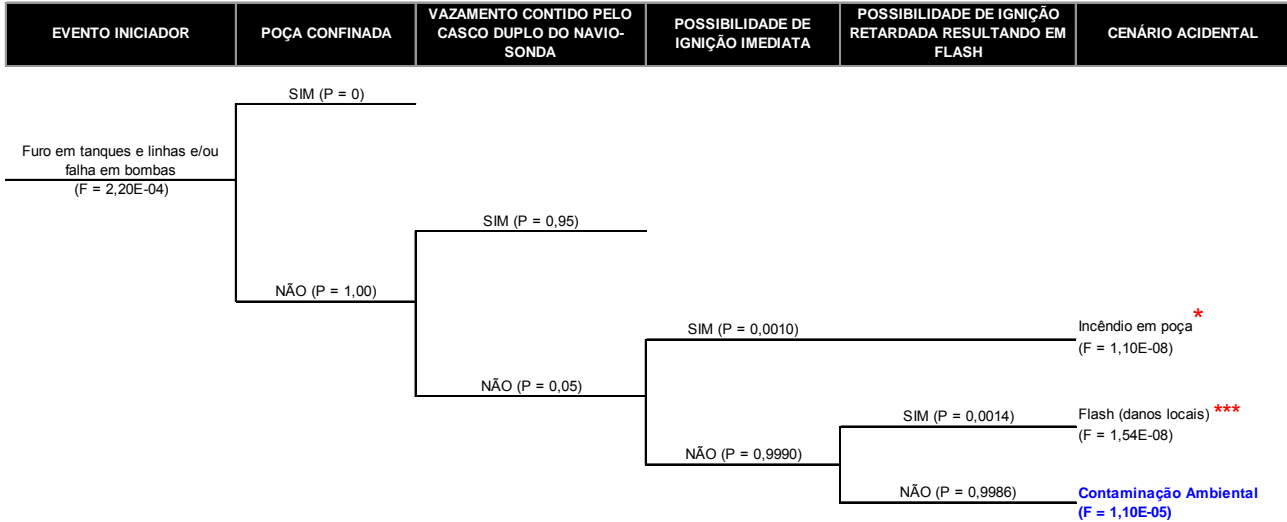
- **Cenário 09:** Médio vazamento de óleo combustível devido a furos, trincas ou falhas de vedação em tanques, linhas e/ou acessórios cobrindo desde o tanque de estocagem até o ponto de consumo e resultando em derrame de óleo para o mar.¹⁹

¹⁹ *** Para o cenário acidental de flash, considerou-se que a frequência obtida para este cenário corresponde unicamente ao evento de flash causador apenas de danos locais, sem a ocorrência de contaminação ambiental. Ressalta-se que esta consideração é válida para todas as demais árvores de eventos.

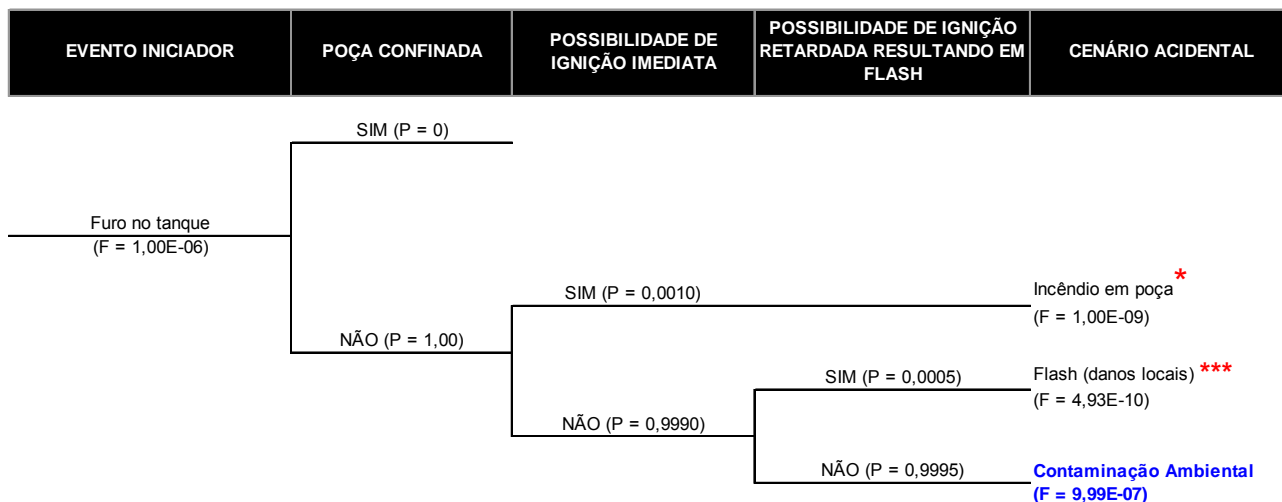
- **Cenário 11:** Pequeno vazamento de óleo combustível devido a trincas e furos no tanque de estocagem da embarcação de apoio com espalhamento de óleo para áreas adjacentes e consequente derrame de óleo para o mar.

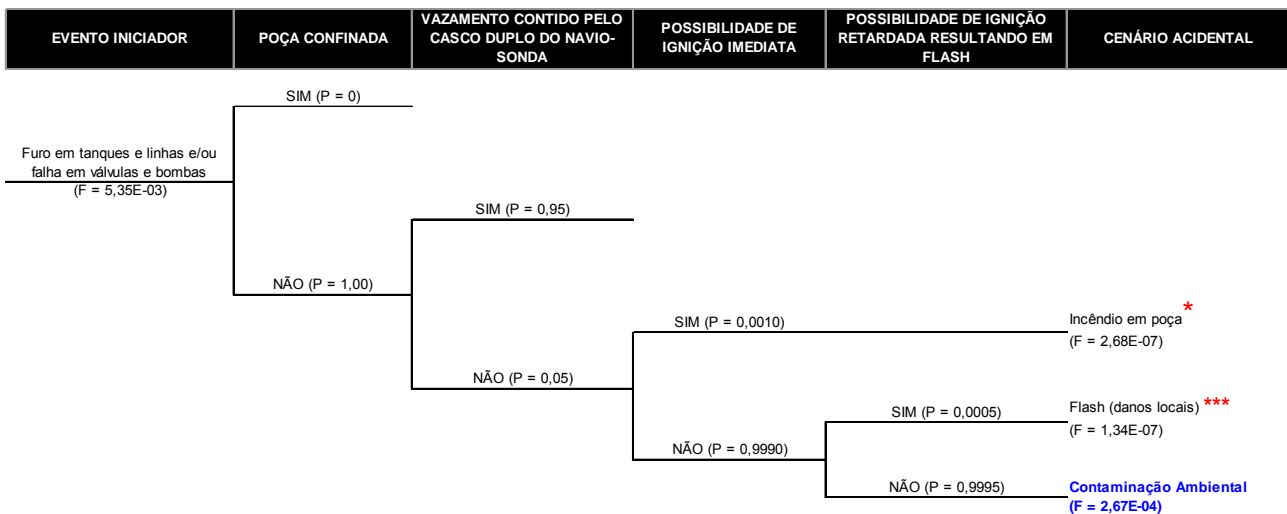
- **Cenário 15:** Pequeno vazamento de efluentes oleosos/água oleosa devido a furos, trincas ou falhas de vedação em tanques, linhas e/ou acessórios do sistema de separação de água oleosa.

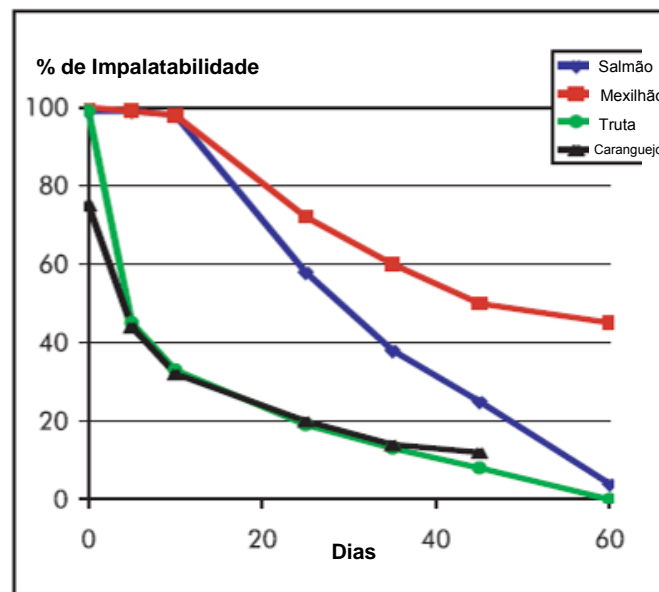
A escala temporal para a perda da impalatabilidade (uma vez que a fonte de contaminação tenha sido removida) é relativamente curta e vai de dias a meses, dependendo do tempo de exposição, da espécie, da temperatura e de padrões de alimentação, entre outros fatores (IPIECA, 2000). A **Figura II.12.4.2.6** apresenta a taxa de depuração (perda da impalatabilidade) para salmão, mexilhão, truta e caranguejo após uma exposição experimental a óleo cru.

FIGURA II.12.4.2.6 – Taxa de depuração de recursos pesqueiros após contaminação por óleo.

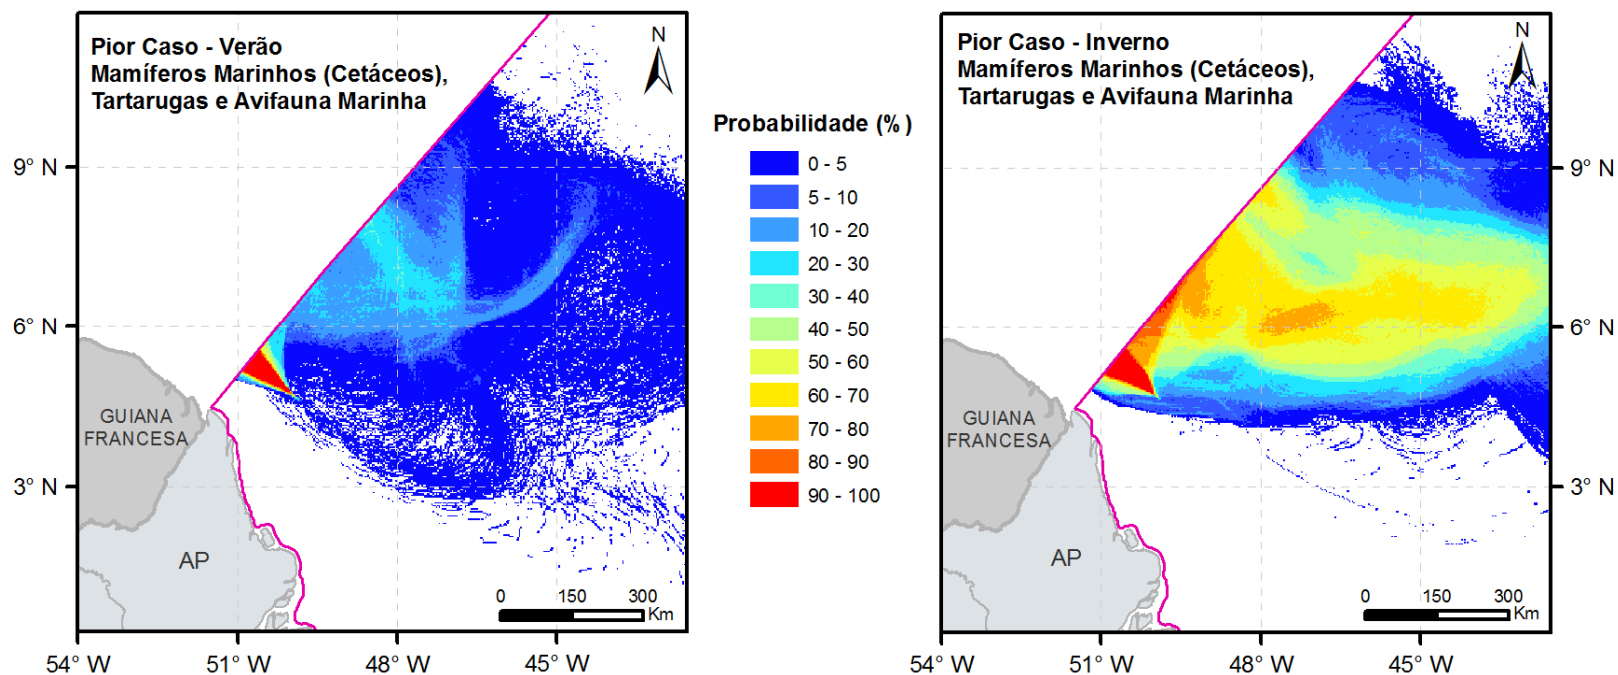
FIGURA II.12.4.3.9 - Probabilidade de alcance de óleo nos CVAs – Mamíferos Marinhos – Cetáceos; Tartarugas Marinhas e Avifauna Marinha, em território nacional, para os CENÁRIOS 5 (46.742 m³, verão) e 6 (46.742 m³, inverno).

Os resultados referentes aos CVAs – Mamíferos Marinhos – Cetáceos, Tartarugas Marinhas e Avifauna Marinha para os seis cenários, são apresentados juntos, devido à área de ocorrência igual, da **Figura II.12.4.3.7 à Figura II.12.4.3.9**, e na **Tabela II.12.4.3.3**.

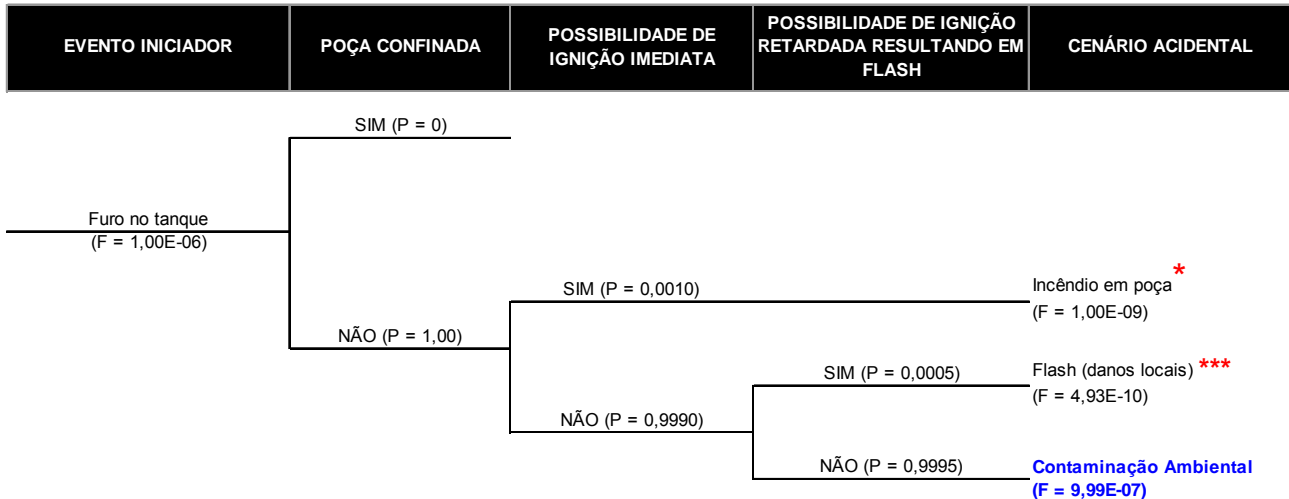
- **Cenário 10:** Pequeno vazamento de óleo combustível devido a trincas e furos no tanque de estocagem da embarcação de apoio com espalhamento de óleo para áreas adjacentes e consequente derrame de óleo para o mar.³⁸

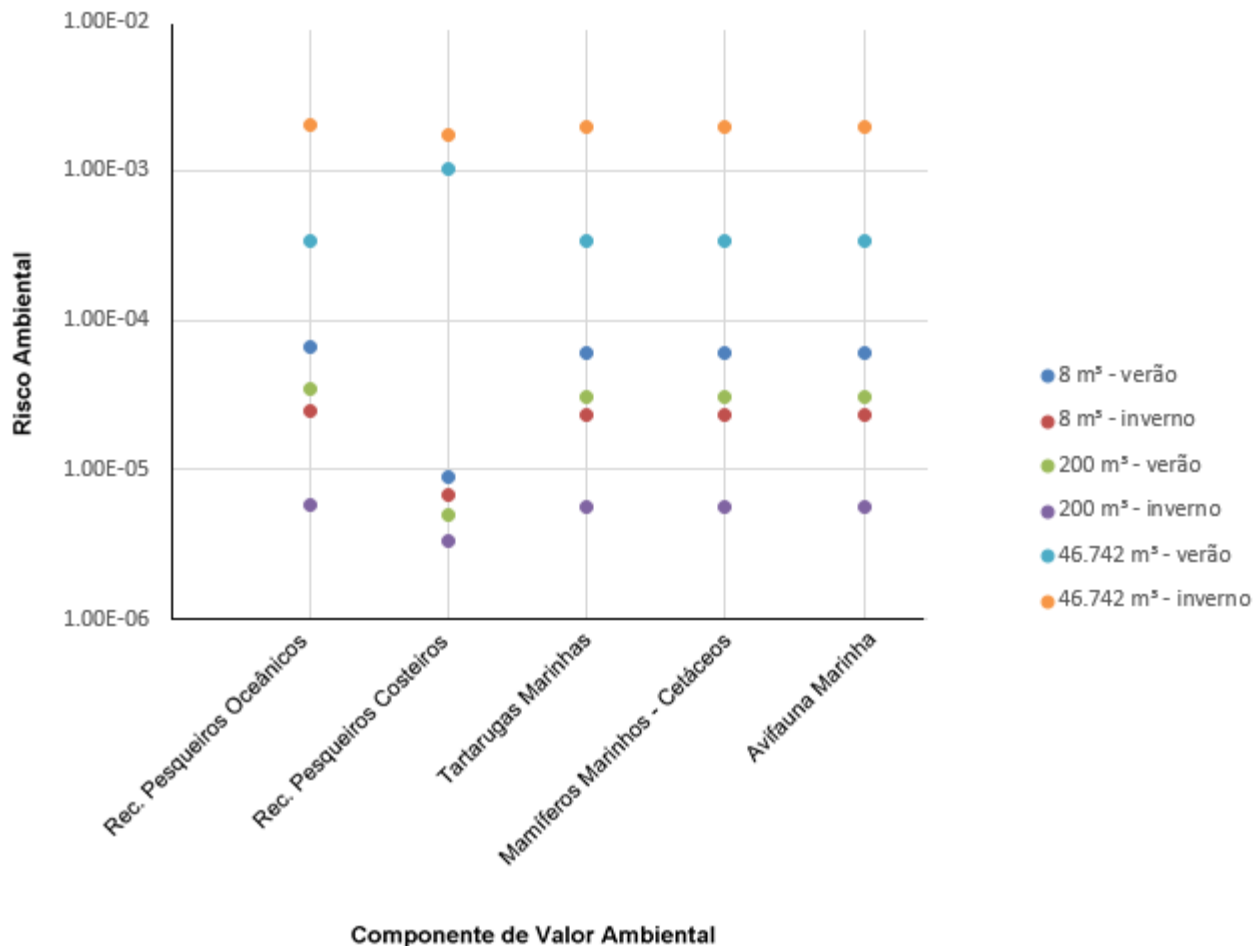
Para uma melhor visualização dos resultados, apresenta-se na **Figura II.12.5.1** (abaixo) um gráfico do **Risco Ambiental** por cenário de vazamento, lembrando que ele é aplicável a todos os CVAs.

FIGURA II.12.5.1 –Risco Ambiental de todos os Componentes de Valor Ambiental (CVA) para cada cenário de vazamento.

Os maiores **Riscos Ambientais** foram observados nos cenários de pior caso, devido à maior frequência de **Risco Operacional**, sobretudo no cenário 6 em que a probabilidade de presença de óleo é maior, com risco de $1,99 \times 10^{-3}$ nos CVAs Recursos Pesqueiros Oceânicos, Mamíferos Marinhos – Cetáceos, Tartarugas Marinhas e Avifauna Marinha. Já o cenário 4 (200 m³, inverno) apresentou o menor Risco, $3,32 \times 10^{-6}$ no CVA Recursos Pesqueiros Costeiros.
