## II.12. ANÁLISE E GERENCIAMENTO DE RISCO

A presente Análise de Riscos Ambientais (ARA) foi elaborada visando ao cumprimento do Termo de Referência N° 23/14, de agosto de 2014 emitido pela CGPEG/DILIC/IBAMA no âmbito do Processo de Licenciamento Ambiental para a Atividade de Perfuração Marítima de Poços no Bloco FZA-M-59, localizado na Bacia da Foz do Amazonas (Figura II.12.1).

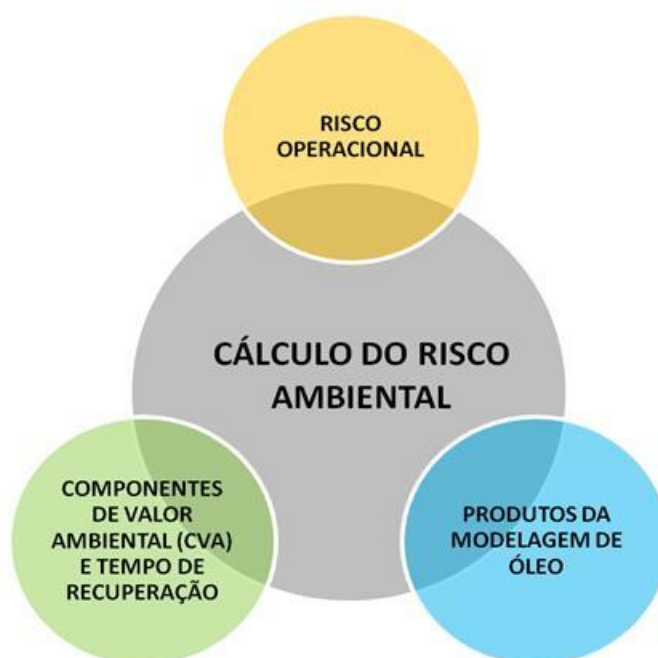
**FIGURA II.12.2 – Componentes necessários para o Cálculo do Risco Ambiental.**

De acordo com a metodologia proposta, o Risco Ambiental é expresso em termos da probabilidade de cada componente de valor ambiental (CVA) ser atingido por determinadas faixas de volume de óleo. Para tanto, são necessários o cálculo do Risco Operacional, os resultados das modelagens de Dispersão de Óleo no Mar e a identificação dos Componentes Ambientais e dos seus Tempos de Recuperação. Com a junção desses componentes é possível se calcular um valor de Risco Ambiental para cada faixa de volume e cenário sazonal (Figura II.12.2).

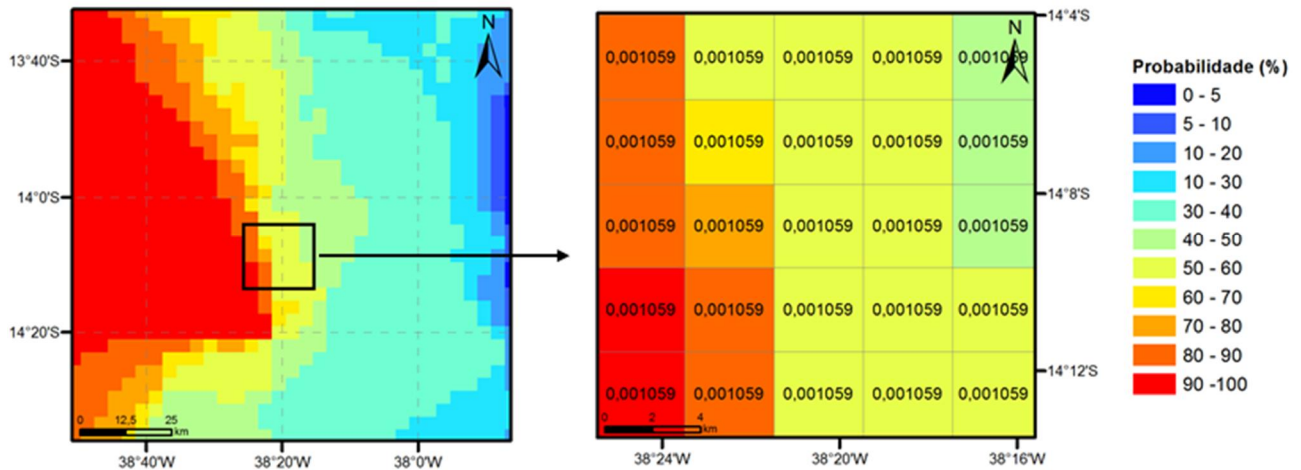
**FIGURA II.12.5- Representação esquemática de um cenário probabilístico, detalhando a direita os valores de área em cada elemento de grade com suas respectivas cores representando a probabilidade.**

Cada elemento de grade tem um valor de probabilidade de presença de óleo e uma área correspondente, como exemplificado na Figura II.12.5.

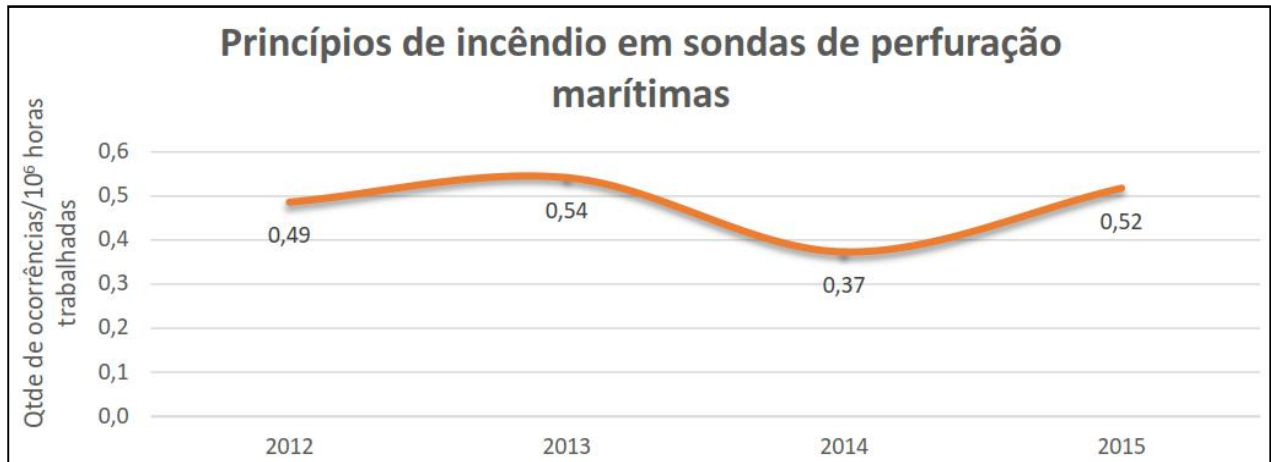
**FIGURA II.12.2.2 – Taxas de princípios de incêndio por milhão de horas trabalhadas em sondas de perfuração marítimas, de 2012 a 2015**

As Figuras II.12.2.1 a II.12.2.4 apresentam as taxas de ocorrência destes tipos de acidentes no período de 2012 a 2015. De forma geral, percebe-se que as estas taxas apresentam tendência de queda ou estabilização no período analisado.

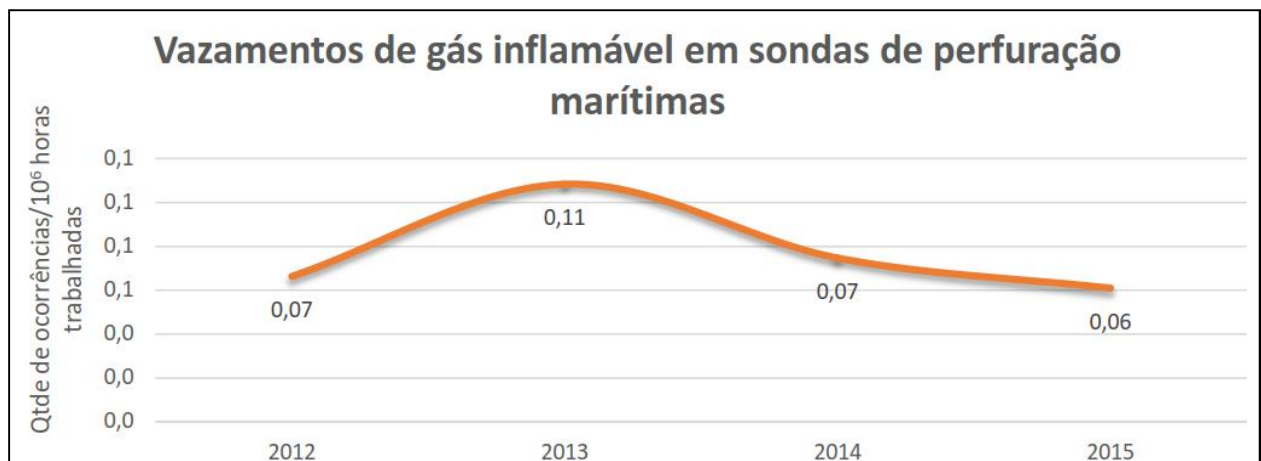
**FIGURA II.12.2.3 – Taxas de vazamentos de gás inflamável por milhão de horas trabalhadas em sondas de perfuração marítimas, de 2012 a 2015**

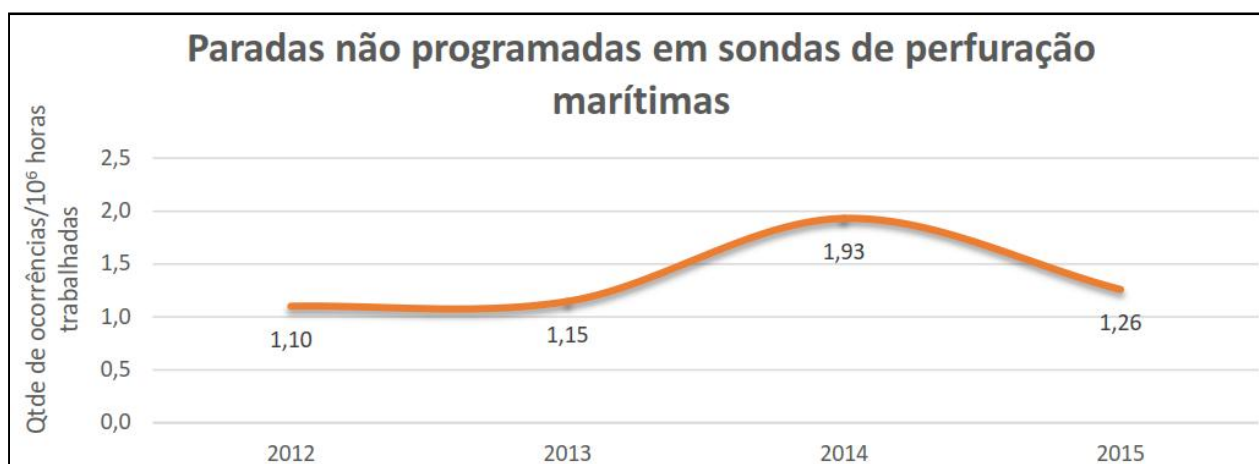
**FIGURA II.12.2.4 – Taxas de paradas não programadas por milhão de horas trabalhadas em sondas de perfuração marítimas, de 2012 a 2015**

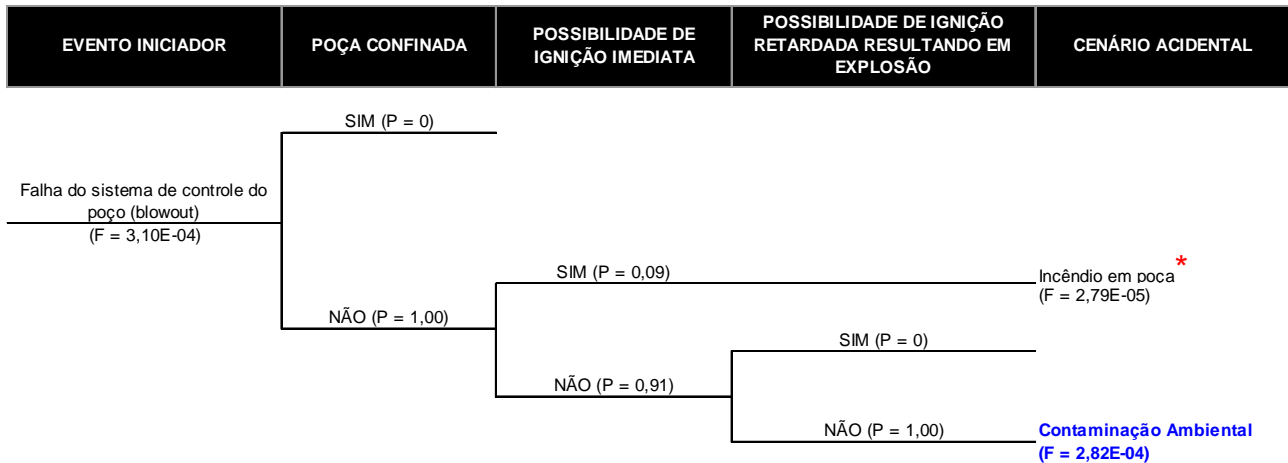
- **Cenário 07:** Pequeno vazamento de óleo cru e gás no processo de perfuração devido à falha do sistema de controle de poço com espalhamento de óleo no mar.<sup>23</sup>

<sup>23</sup> \* Para o cenário acidental de incêndio em poça, considerou-se que a frequência obtida para este cenário corresponde unicamente ao evento de incêndio em poça, causador apenas de danos locais, sem a ocorrência de contaminação ambiental. Ressalta-se que esta consideração é válida para todas as demais árvores de eventos.

A seguir são apresentadas as árvores de eventos elaboradas para cada um dos cenários analisados na APR envolvendo vazamento de óleo para o mar com as respectivas frequências tanto para os eventos iniciadores como para os desdobramentos acidentais (cenários/tipologias acidentais), bem como as probabilidades associadas a estes desdobramentos.

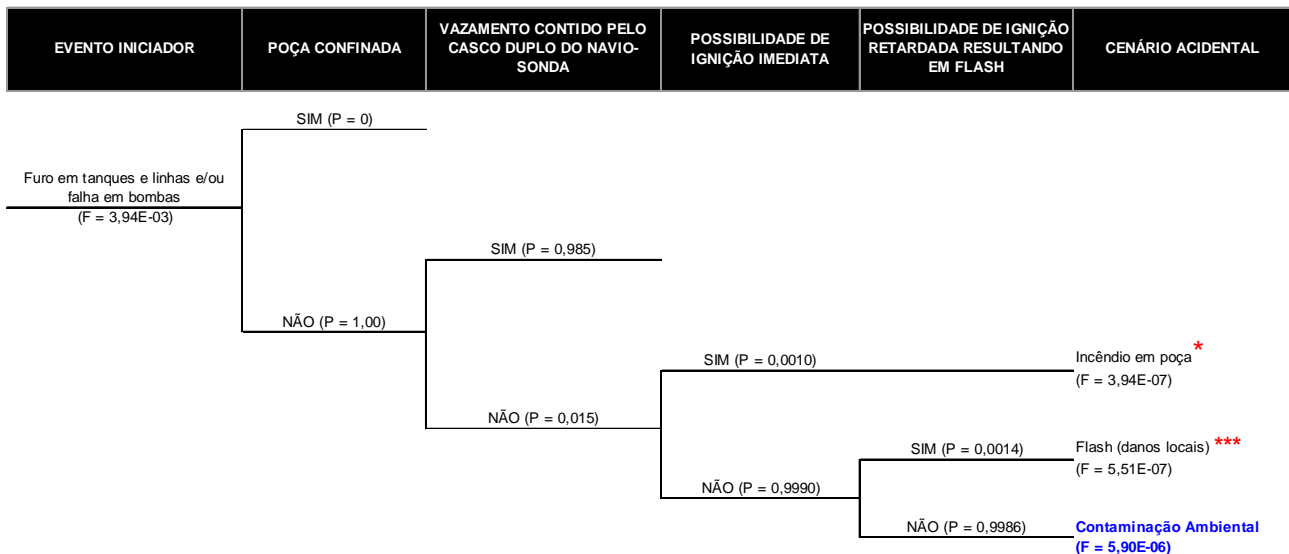
- **Cenário 11:** Médio vazamento de óleo combustível devido a furos, trincas ou falhas de vedação em tanques, linhas e/ou acessórios cobrindo desde o tanque de estocagem até o ponto de consumo e resultando em derrame de óleo para o mar.<sup>25</sup>

<sup>25</sup> \*\*\* Para o cenário acidental de flash, considerou-se que a frequência obtida para este cenário corresponde unicamente ao evento de flash causador apenas de danos locais, sem a ocorrência de contaminação ambiental. Ressalta-se que esta consideração é válida para todas as demais árvores de eventos.

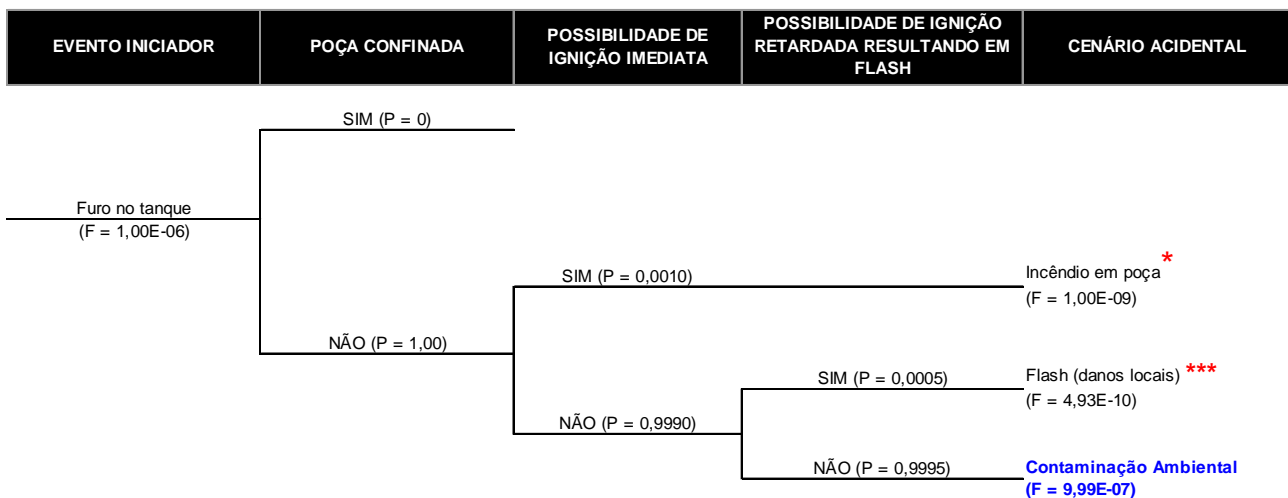
- **Cenário 13:** Pequeno vazamento de óleo combustível devido a trincas e furos no tanque de estocagem da embarcação de apoio com espalhamento de óleo para áreas adjacentes e consequente derrame de óleo para o mar.<sup>26 27</sup>

<sup>26</sup> \* Para o cenário acidental de incêndio em poça, considerou-se que a frequência obtida para este cenário corresponde unicamente ao evento de incêndio em poça, causador apenas de danos locais, sem a ocorrência de contaminação ambiental. Ressalta-se que esta consideração é válida para todas as demais árvores de eventos.

<sup>27</sup> \*\*\* Para o cenário acidental de flash, considerou-se que a frequência obtida para este cenário corresponde unicamente ao evento de flash causador apenas de danos locais, sem a ocorrência de contaminação ambiental. Ressalta-se que esta consideração é válida para todas as demais árvores de eventos.

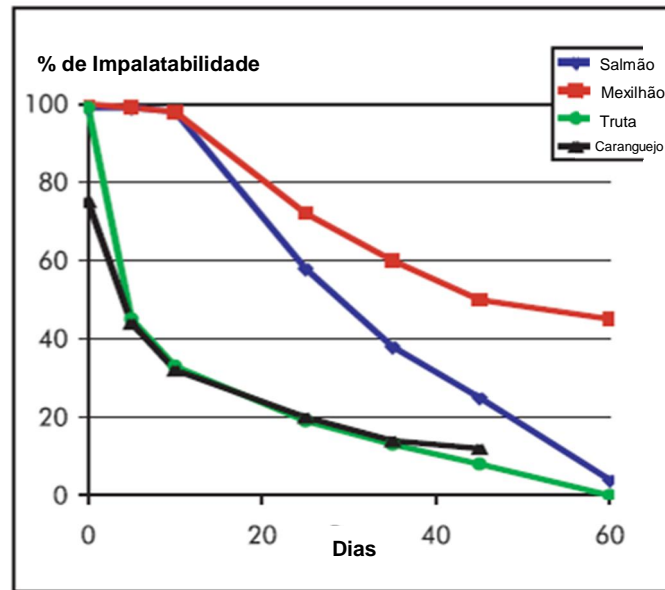
**FIGURA II.12.4.2.6 – Taxa de depuração de recursos pesqueiros após contaminação por óleo.**

A escala temporal para a perda da impalatabilidade (uma vez que a fonte de contaminação tenha sido removida) é relativamente curta e vai de dias a meses, dependendo do tempo de exposição, da espécie, da temperatura, de padrões de alimentação, entre outros fatores (IPIECA, 2000). A Figura II.12.4.2.6 apresenta a taxa de depuração (perda da impalatabilidade) para salmão, mexilhão, truta e caranguejo após uma exposição experimental a óleo cru.

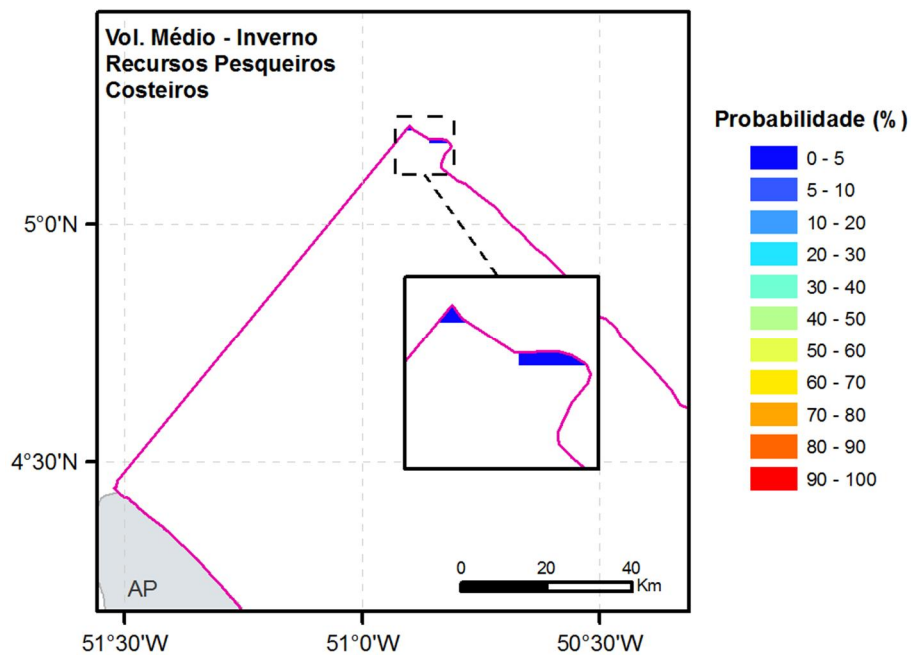
**FIGURA II.12.4.3.2 - Probabilidade de presença de óleo no CVA – Recursos Pesqueiros Costeiros, no cenário 4.**

Os resultados referentes ao CVA –Recursos Pesqueiros Costeiros, para os cenários em que houve probabilidade de presença de óleo, são apresentados da Figura II.12.4.3.1 à Figura II.12.4.3.3, e na Tabela II.12.4.3.1.
