Estudo de Impacto Ambiental - EIA - Atividade de Perfuração Marítima nos Blocos BM-S-56, BM-S-57, BM-S-58 e BM-S-59

ANÁLISE E GERENCIAMENTO DE RISCO 2.8 -

2.8.1.1 -Descrição da Unidade Marítima de Perfuração

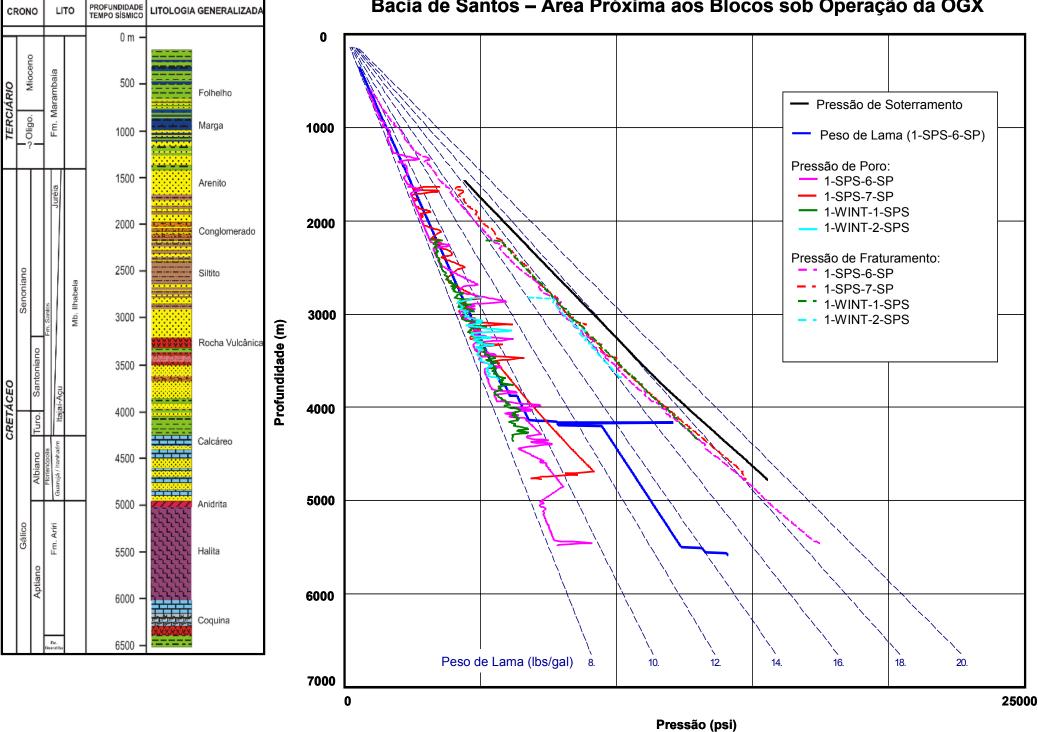
Pressão de Poros e de Fraturamento Bacia de Santos – Área Próxima aos Blocos sob Operação da OGX

Figura 2.8-3 - Valores de pressão de poros e de fraturamento para os poços em estudo. Como pode ser visto os valores de pressão de poros não ultrapassam 12 ppg em nenhum dos poços analisados. Na figura, a curva em azul mostra os valores reais de peso de lama utilizado no poço 1-SPS-006-SP. Para este poço houve um exagero para combater a pressão observada na entrada das rochas calcáreas, já que na época da perfuração (1979) não havia disponibilidade de informação.

Logo abaixo o peso foi reduzido. A Figura mostra também o quadro de previsões geológicas para os poços a serem perfurados.

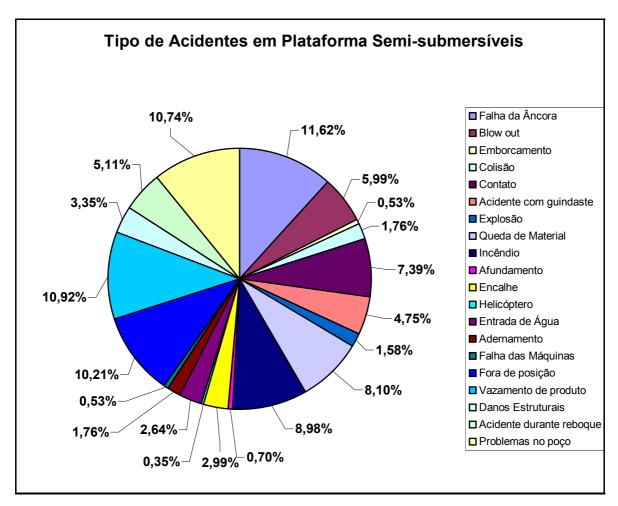
Figura 2.8-4 - Tipo de Acidentes em Plataforma Semi-submersíveis

O Quadro 2.8-10, a seguir, apresenta distribuição dos tipos de acidentes identificados considerando "todas as unidades móveis" e "somente plataformas semi-submersíveis". Pode-se observar que o dano estrutural é o acidente com maior número de ocorrências quando consideramos todas as unidades móveis, porém considerando somente plataformas semi-submersíveis o tipo de acidente mais freqüente é a Falha da Âncora (Figura 2.8-4).

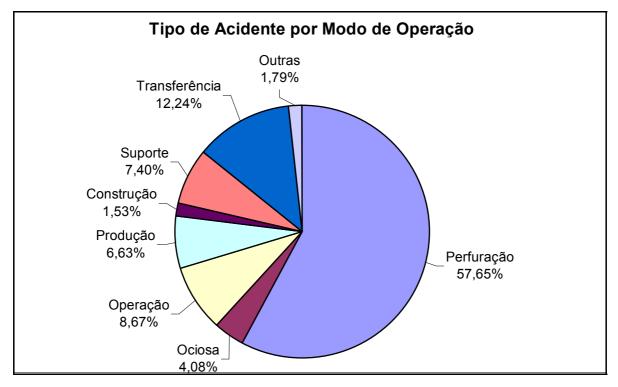
Figura 2.8-5 - Distribuição dos acidentes versus Modo de Operação. Plataforma Semi-submersível

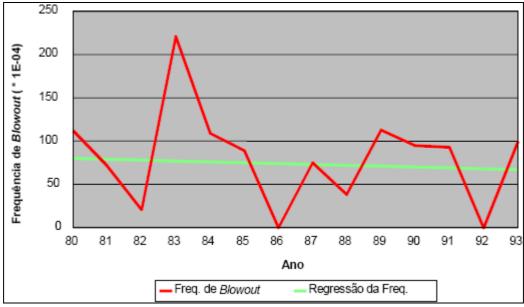
Figura 2.8-6 - Frequência de Ocorrência de Blowout (a cada 10.000 poços perfurados no Golfo de México e no Mar do Norte na fase de exploração)

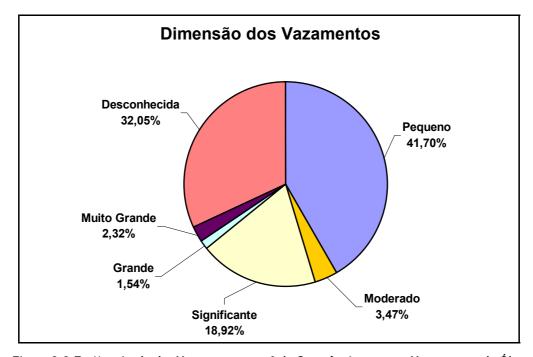
Figura 2.8-7 - Magnitude dos Vazamentos vs nº de Ocorrências para os Vazamentos de Óleo

Utilizando os dados acima e considerando somente os vazamentos de óleo cru, óleo e gás e óleo leve, cujas dimensões são conhecidas podemos identificar que, neste período de 17 anos aproximadamente 42% das ocorrências foram de pequenos vazamentos (quantidades inferiores a 11 m³), conforme a **Figura 2.8-7**, a seguir.
