8. ANÁLISE E GERENCIAMENTO DE RISCOS AMBIENTAIS

O objetivo deste capítulo será apresentar a Análise e Gerenciamento de Riscos associado ao período de desenvolvimento do campo de Albacora Leste através do FPSO P-50, onde as características gerais relacionadas as fases de instalação, operação e desativação serão avaliadas.

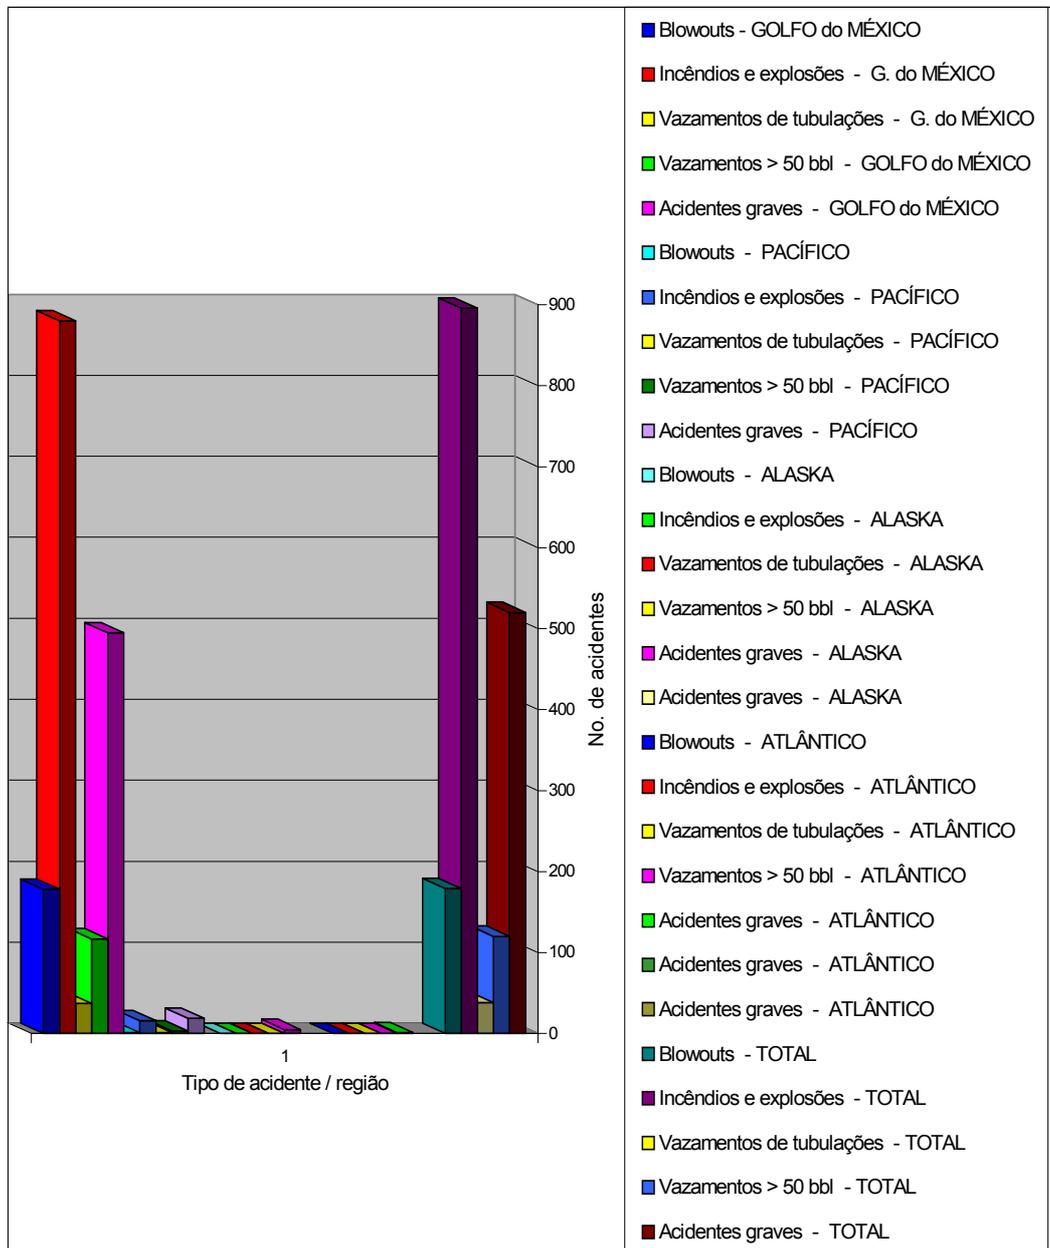
Figura 8.3.1-a. Distribuição dos tipos de acidentes por região coberta pelo relatório MMS 92-0058

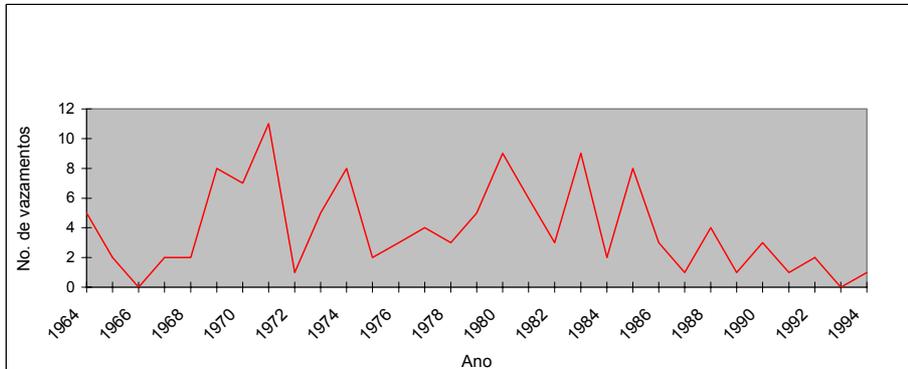
Fig. 8.3.1-b -Variação da ocorrência de vazamentos > 50 bbl no Golfo do México, de 1964 a 1994

As Figuras 8.3.1-b e 8.3.1-c da análise desses relatórios mostram a variação da ocorrência de alguns tipos principais de acidentes (número de vazamentos e número de blowouts) durante o período 1964 a 1994.

A maior parte dos resultados obtidos mostra uma tendência decrescente da ocorrência dos acidentes analisados, à exceção da ocorrência de rupturas e falhas de tubulações, cuja tendência é crescente, embora o número de dados analisados relativos a esse tipo de acidente seja pequeno. De qualquer forma, deve-se levar em consideração o fato de que com o passar do tempo, as tubulações podem se tornar mais susceptíveis a falhas por fadiga e/ou corrosão, além do fato de aumentar o número de linhas submersas.

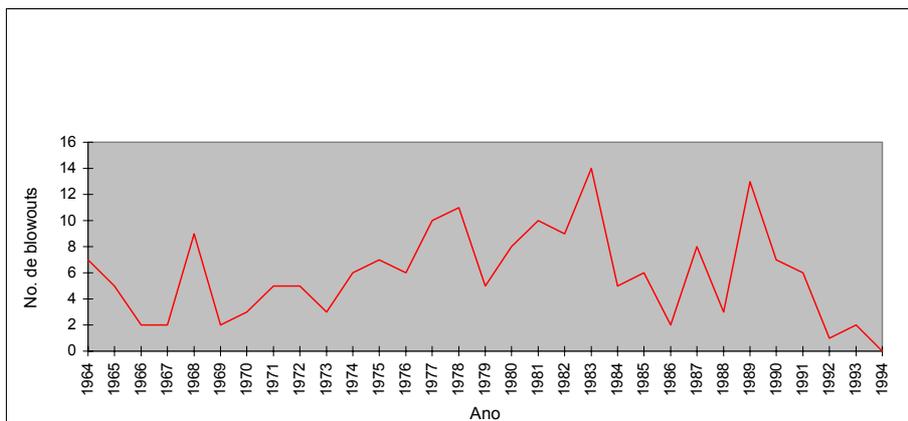
Fig. 8.3.1-c - Variação da ocorrência de blowouts no Golfo do México, de 1964 a 1994

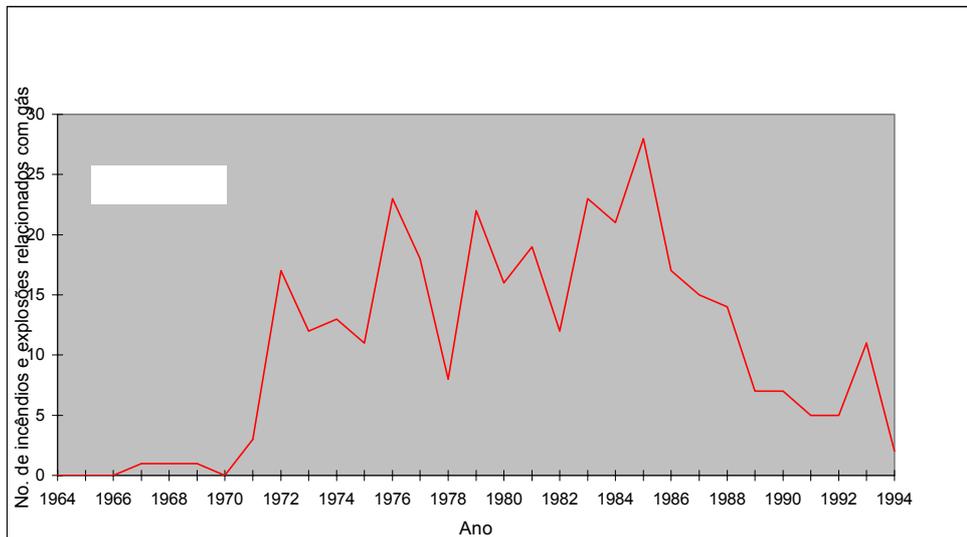
Fig. 8.3.1-d - Variação da ocorrência de incêndios e explosões relacionados com gás no Golfo do México, de 1964 a 1994

Ao direcionarmos as análises para acidentes envolvendo a presença de gases, constrói-constroem-se as Figuras 8.3.1-d e 8.3.1-e, que indicam que fração significativa (36 %) dos acidentes envolvendo incêndios e explosões, está relacionada à presença de gases, em relação a 918 acidentes considerados graves.

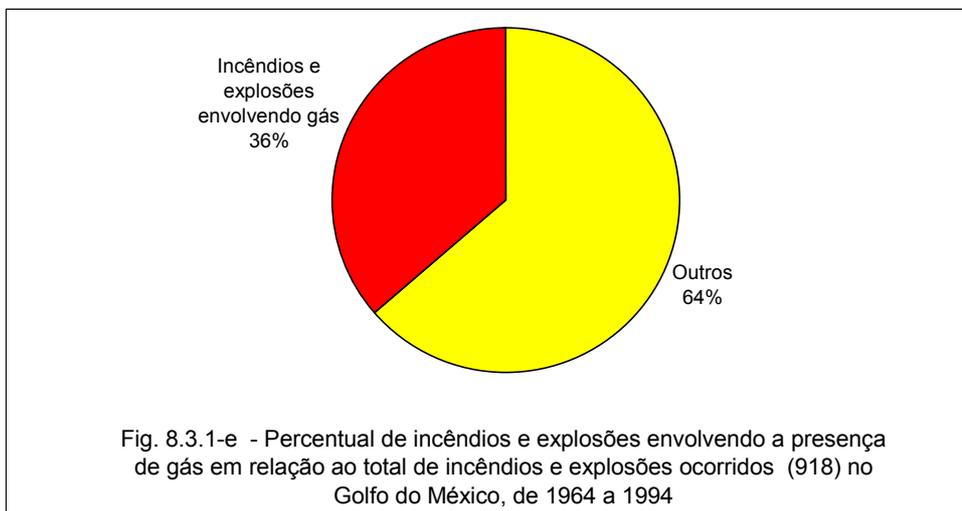
Fig. 8.3.1-e - Percentual de incêndios e explosões envolvendo a presença de gás em relação ao total de incêndios e explosões ocorridos (918) no Golfo do México, de 1964 a 1994

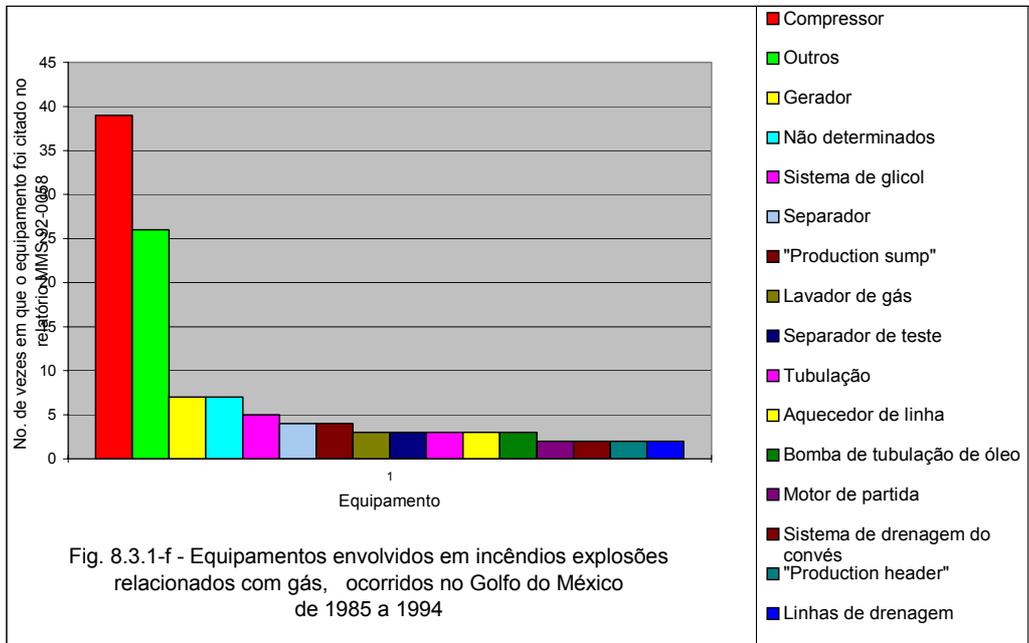
Fig. 8.3.1-f - Equipamentos envolvidos em incêndios explosões relacionados com gás, ocorridos no Golfo do México de 1985 a 1994

Esta categorização por equipamento fornece subsídios para análise de risco, especialmente como indicativo quanto às frequências de ocorrência, permitindo uma comparação “indireta” entre os diversos tipos de equipamento. Entretanto, uma vez que não há informações sobre a quantidade de cada equipamento, não é possível obter informações quantitativas sobre frequências.

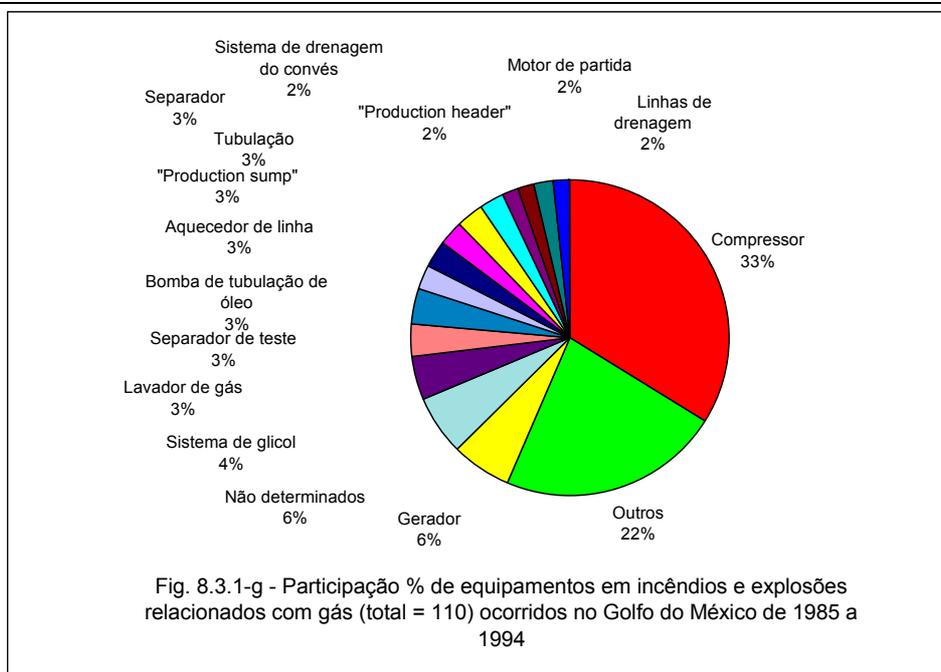
Fig. 8.3.1-g - Participação % de equipamentos em incêndios e explosões relacionados com gás (total = 110) ocorridos no Golfo do México de 1985 a 1994

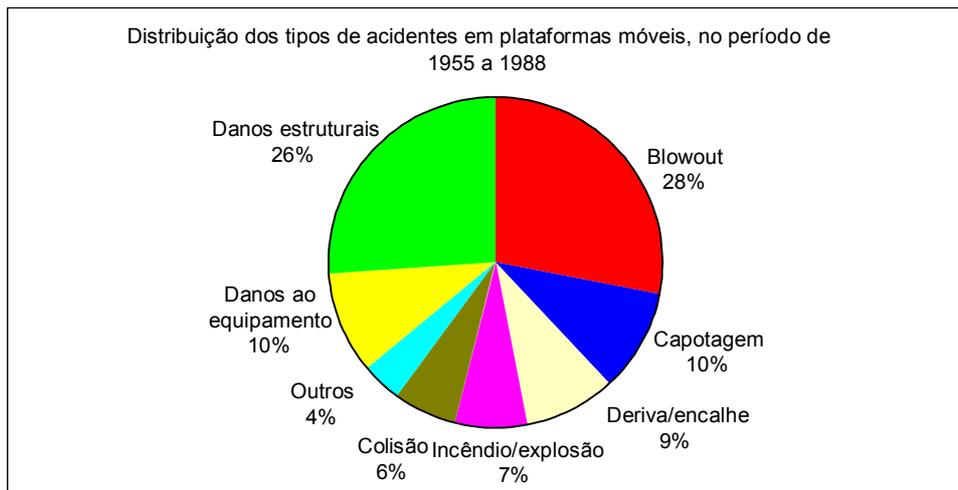
Nota: dos 26% de danos estruturais, 10% referem-se a pernas ou ao material.

Figura 8.3.2-a - Distribuição dos tipos de acidentes em plataformas móveis

As Figuras 8.3.2-a e 8.3.2-b mostram que tanto para plataformas fixas como para plataformas móveis, o acidente de maior ocorrência é o blowout (28% para plataformas móveis e 39% para plataformas fixas). Entretanto o segundo acidente de maior ocorrência para plataformas móveis é o de dano estrutural (26%) e para plataformas fixas é a combinação incêndio /explosão, com 25% de ocorrências.

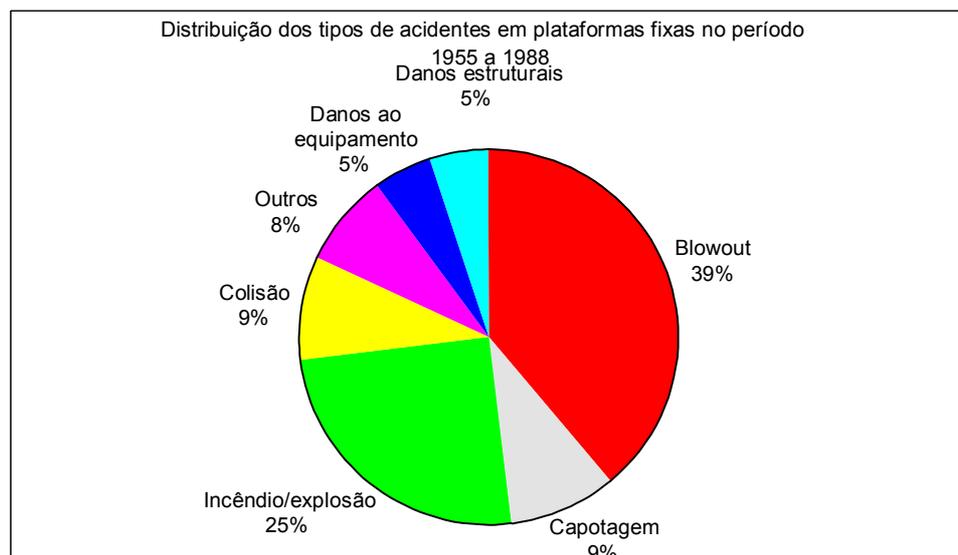
Figura 8.3.2-b - Distribuição dos tipos de acidentes em plataformas fixas.

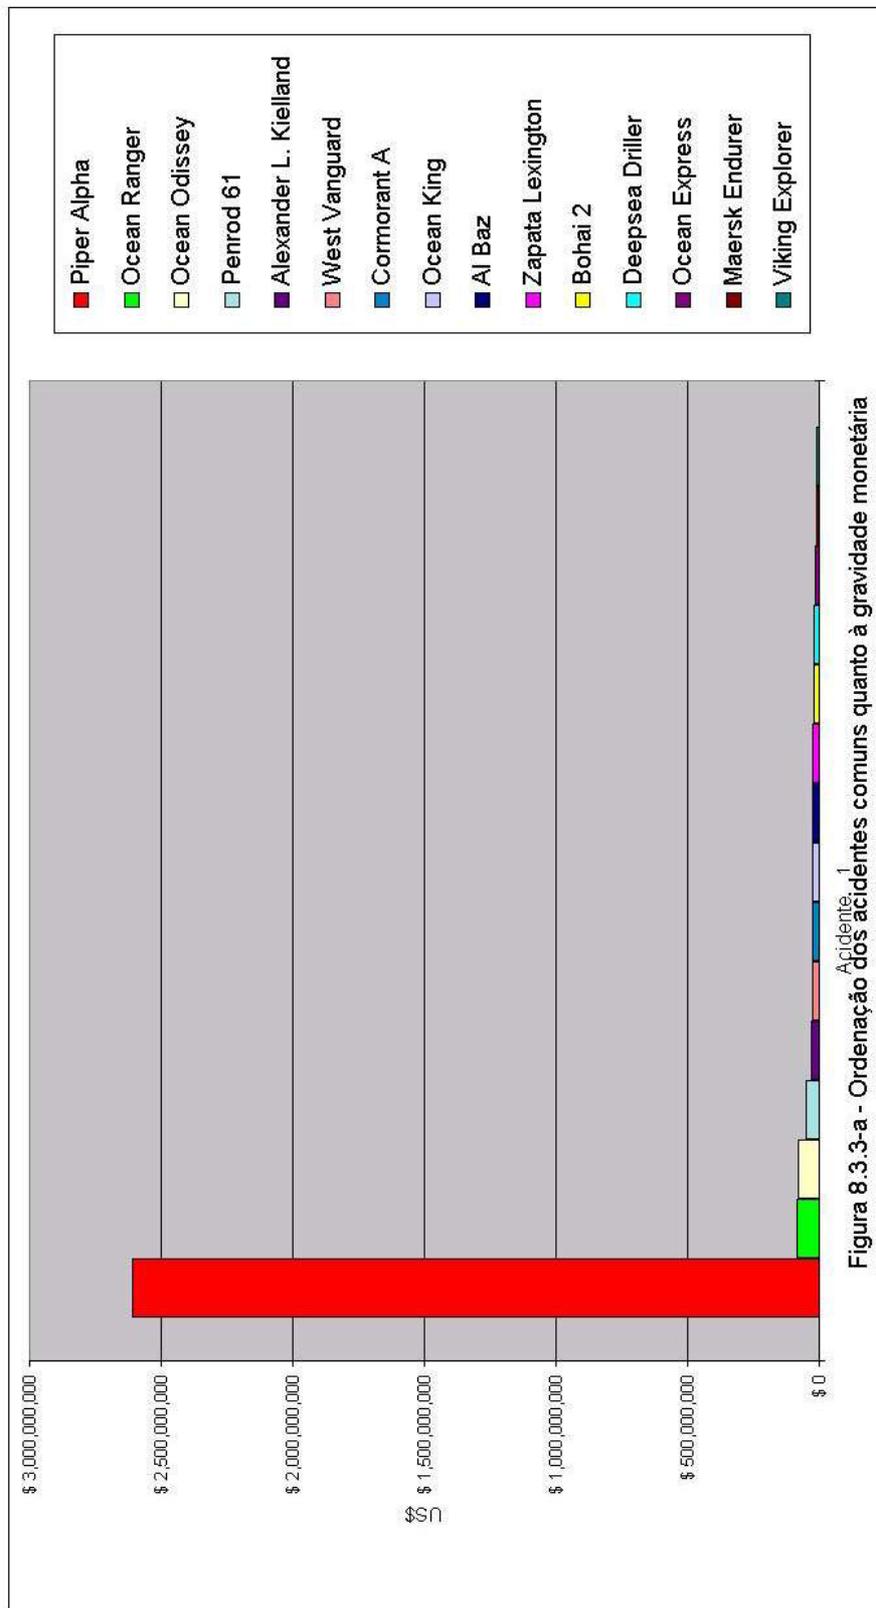
Figura 8.3.3-a - Ordenação dos acidentes comuns quanto à gravidade monetária

Observando-se estes gráficos nota-se claramente que acidentes como o de *Piper Alpha* são, estatisticamente, um evento atípico, tanto sob o ponto de vista monetário quanto sob o ponto de vista perdas de vidas humanas. Entretanto, a sua ocorrência gera conseqüências de tal magnitude que devem-se tomar todas as medidas possíveis para evitá-lo.

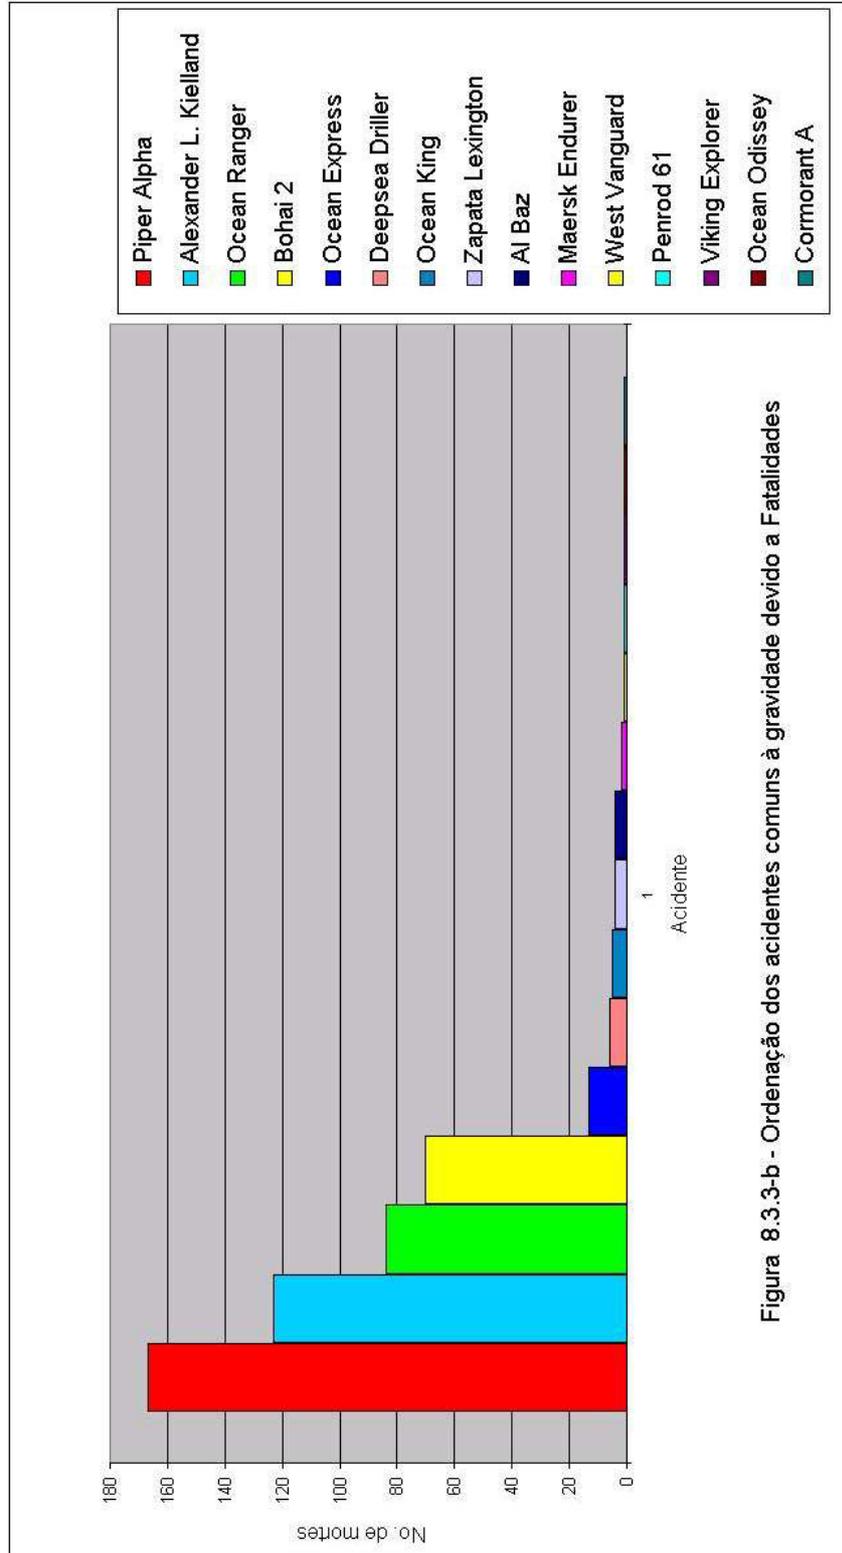
Figura 8.3.3-b - Ordenação dos acidentes comuns à gravidade devido a Fatalidades

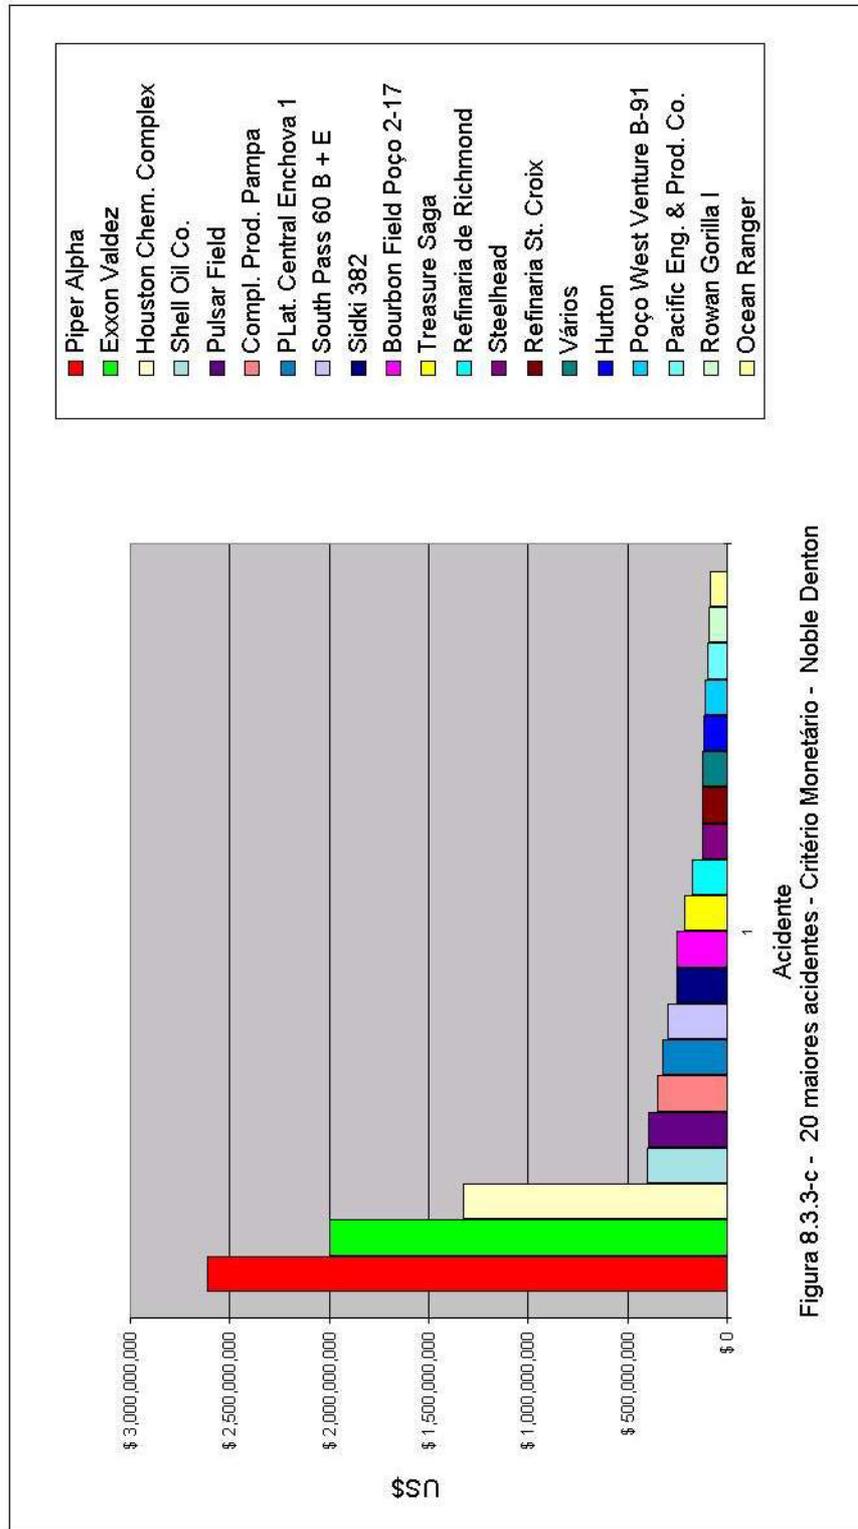
Figura 8.3.3-c - 20 maiores acidentes - Critério Monetário - Noble Denton

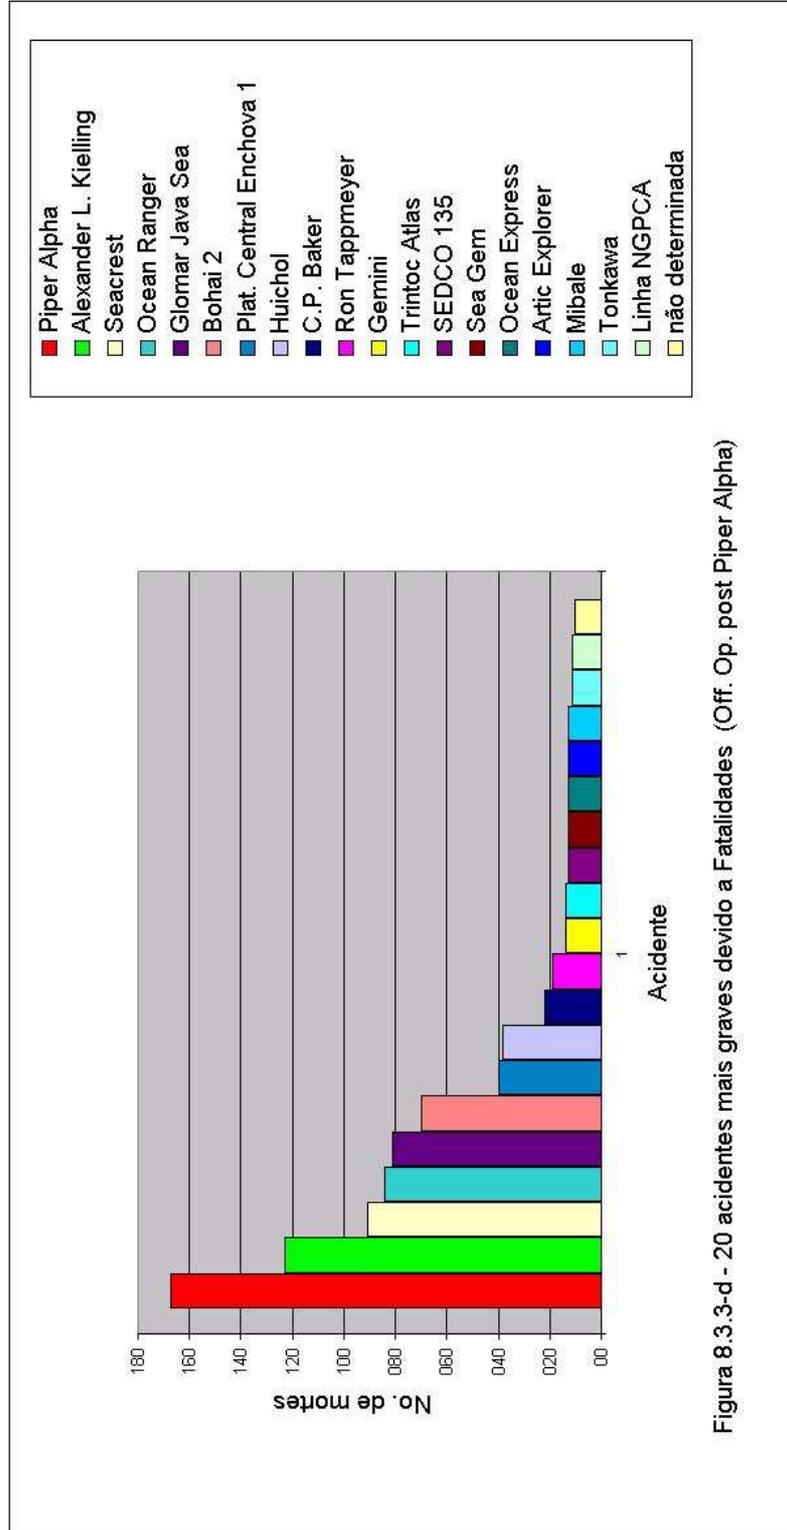
Figura 8.3.3-d - 20 acidentes mais graves devido a Fatalidades (Off. Op. post Piper Alpha)

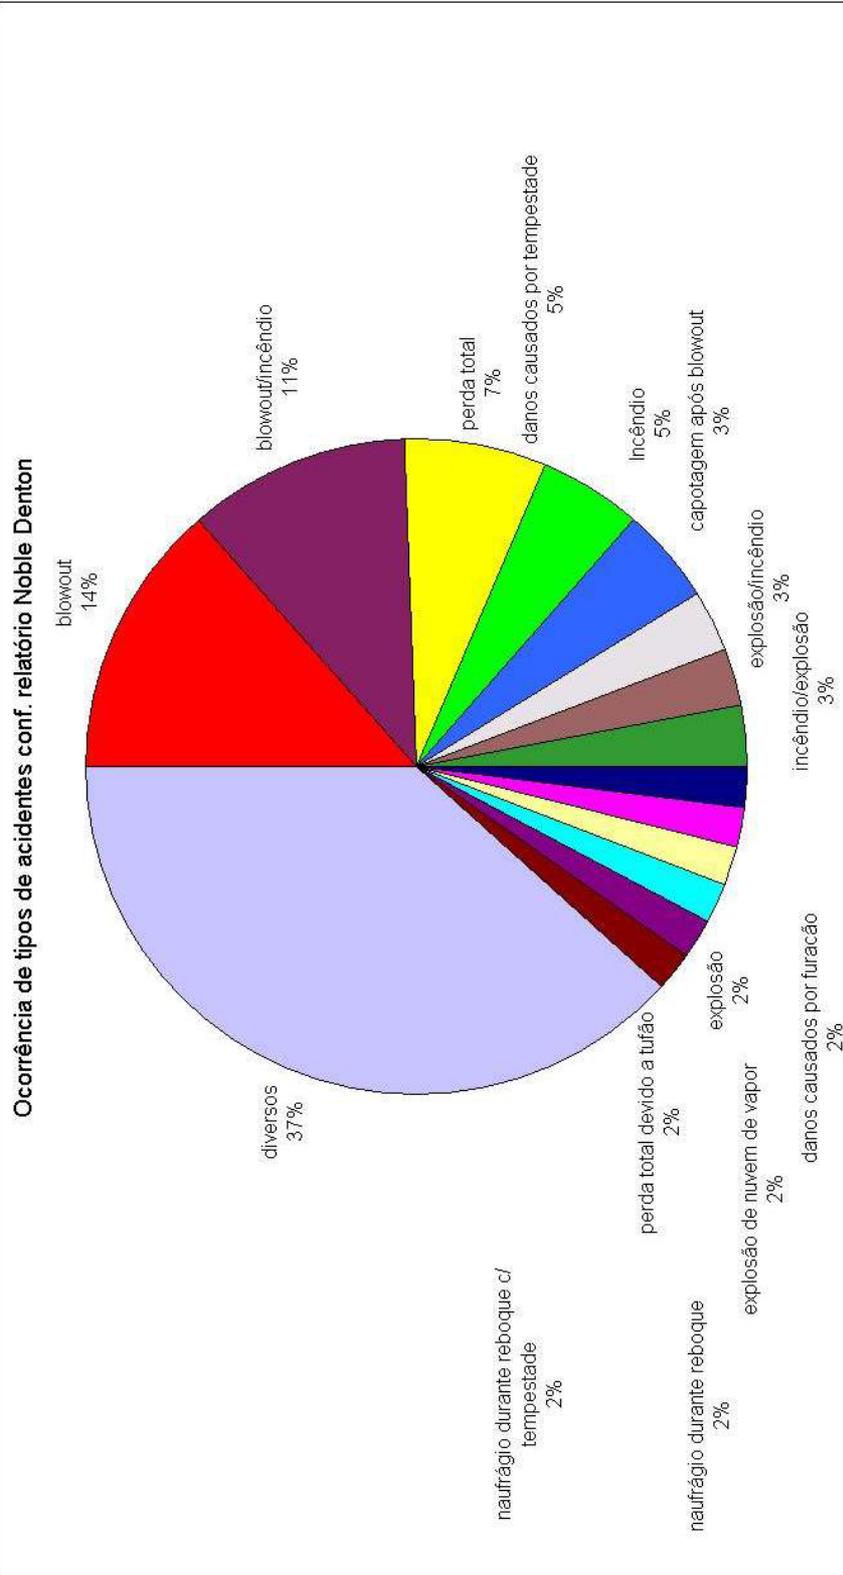
Figura 8.3.3-e - Frequência de ocorrência de acidentes conforme relatório "Noble Denton"

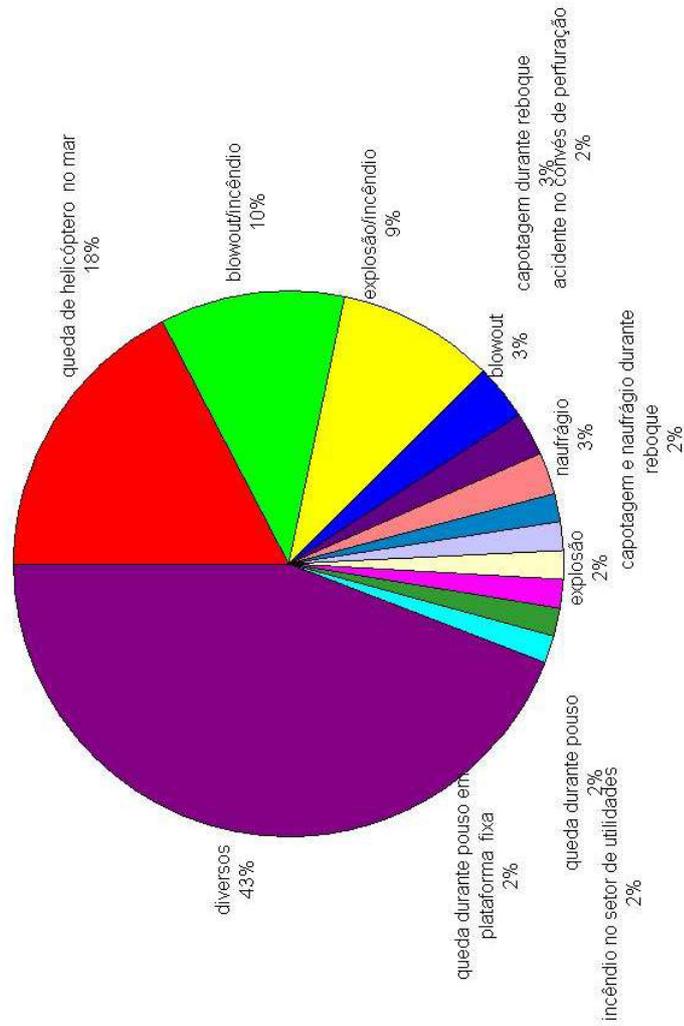
Figura 8.3.3.f - Ocorrência de tipos de acidentes conf paper "Offshore Operations post Piper Alpha."

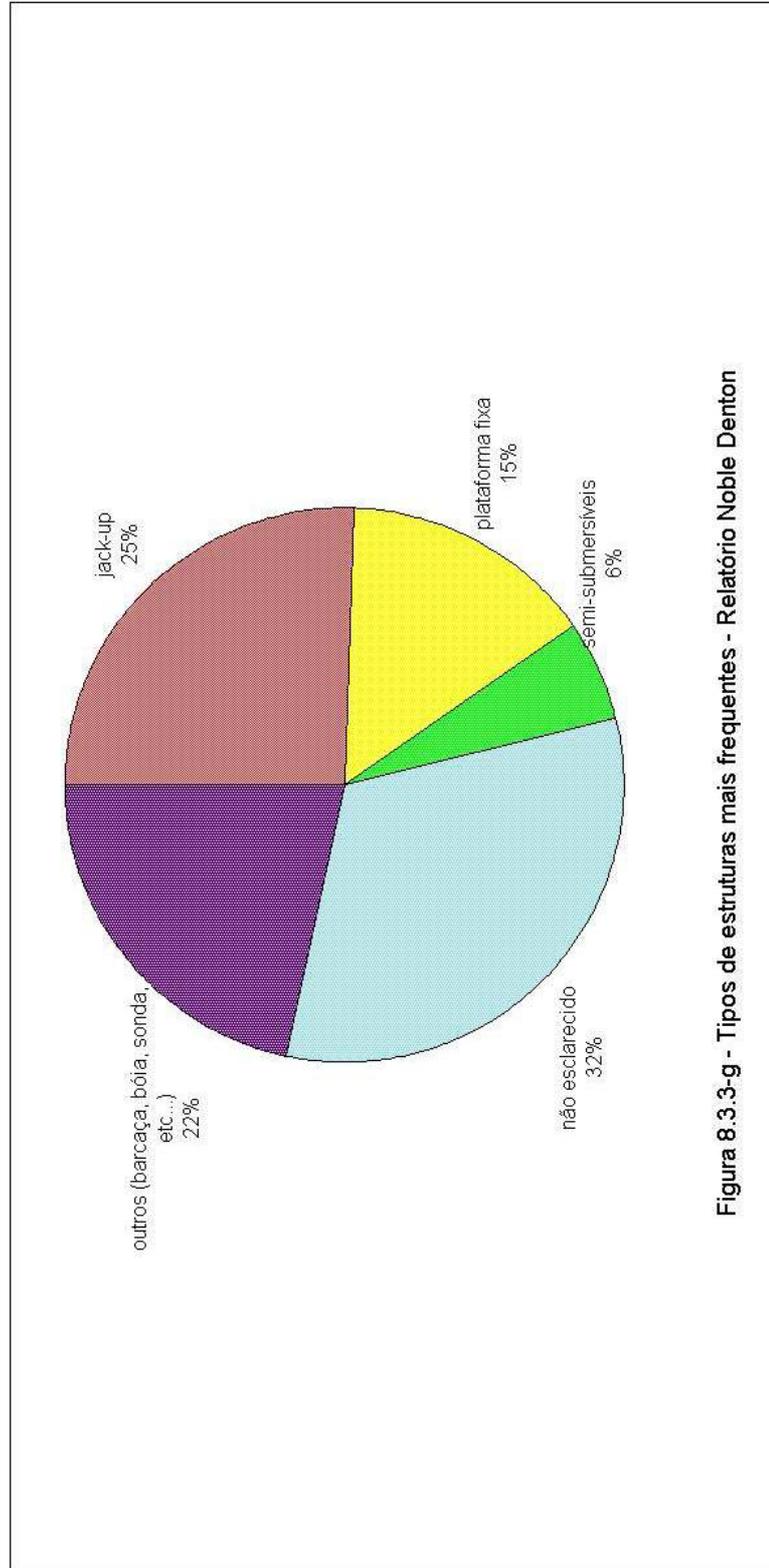
Figura 8.3.3-g - Tipos de estruturas mais frequentes - Relatório Noble Denton

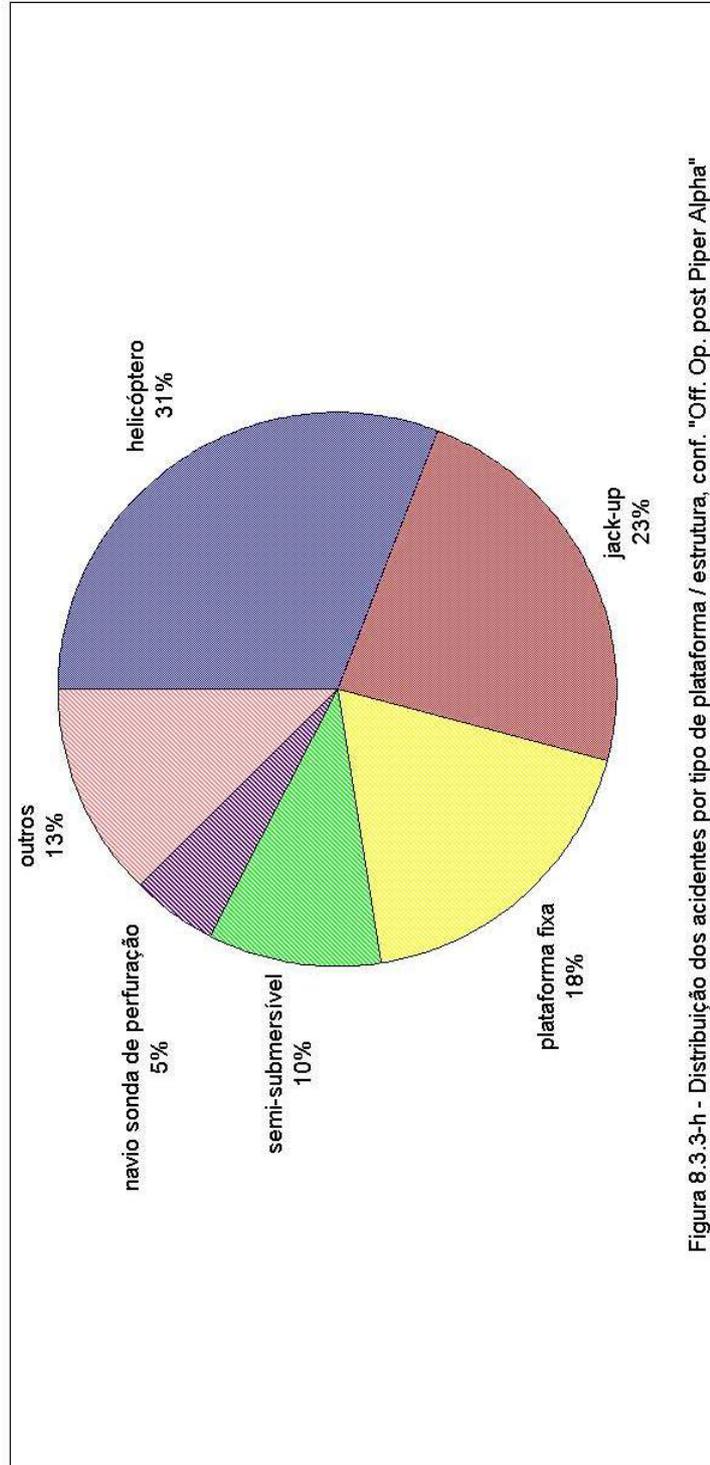
Figura 8.3.3-h - Distribuição dos acidentes por tipo de plataforma / estrutura, conf. "Off. Op. post Piper Alpha"

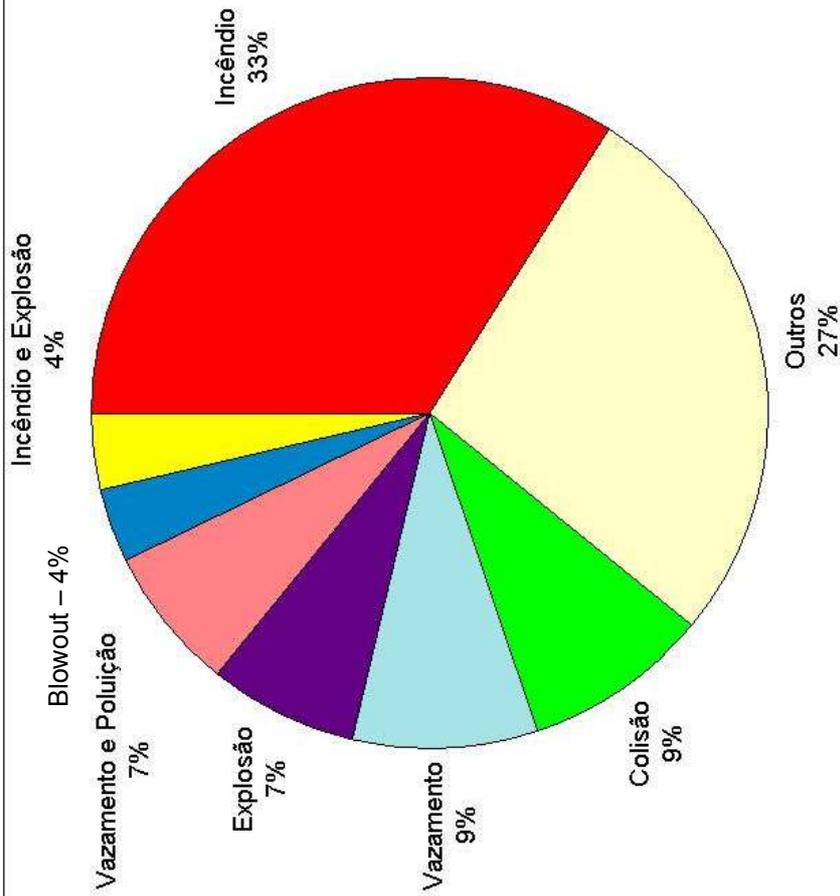
Fig. 8.3.4-a - Principais Ocorrências (%) de Acidentes em Instalações Offshore, de 1992 a 1995
(Sedgwick Energy)

A predominância das ocorrências de incêndios, com 33% do total de acidentes, supera em grande parte os outros tipos de acidente. Seguem-se colisões, vazamentos, explosões e *blowouts*, o que representa sensível alteração em relação à ordem citada no MMS e PLATFORM. Este comportamento pode refletir alterações nos procedimentos / equipamentos associados às operações de intervenção nos poços;

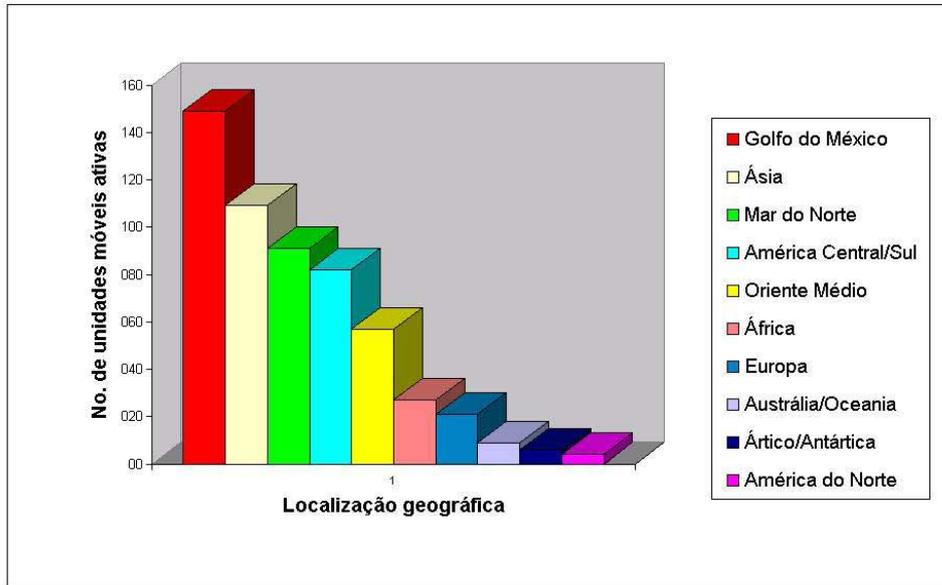
Figura 8.3.5-a- Distribuição das unidades móveis ativas pelo Mundo

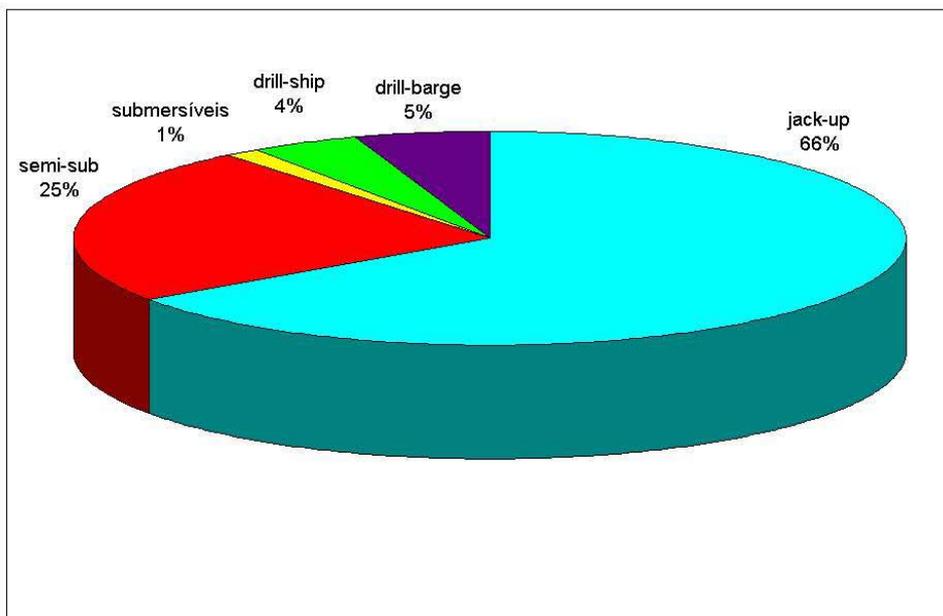
Figura 8.3.5-b - Distribuição por tipo de unidades móveis ativas pelo Mundo

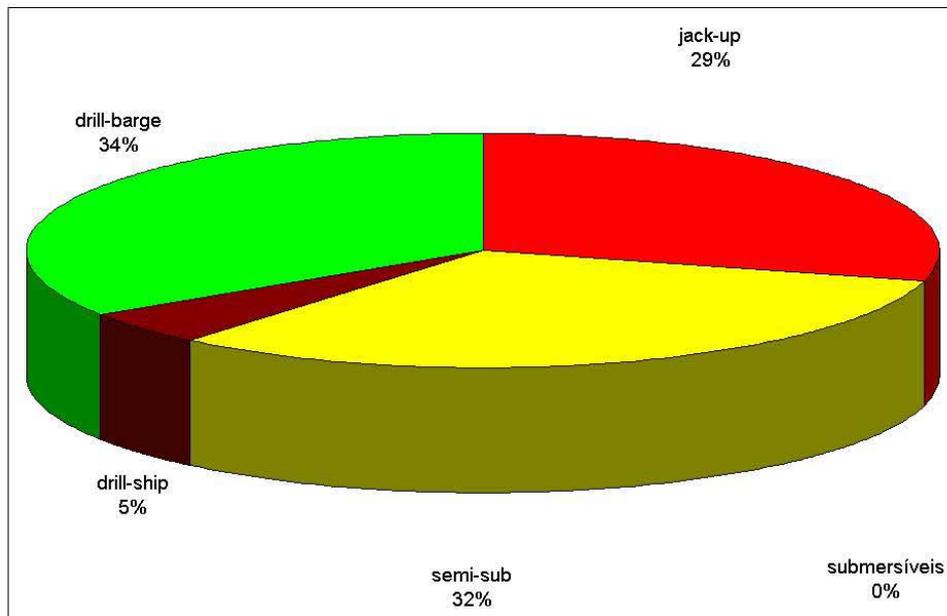
Figura 8.3.5-c - Distribuição por tipo, de unidades móveis ativas pelas Américas Central e do Sul

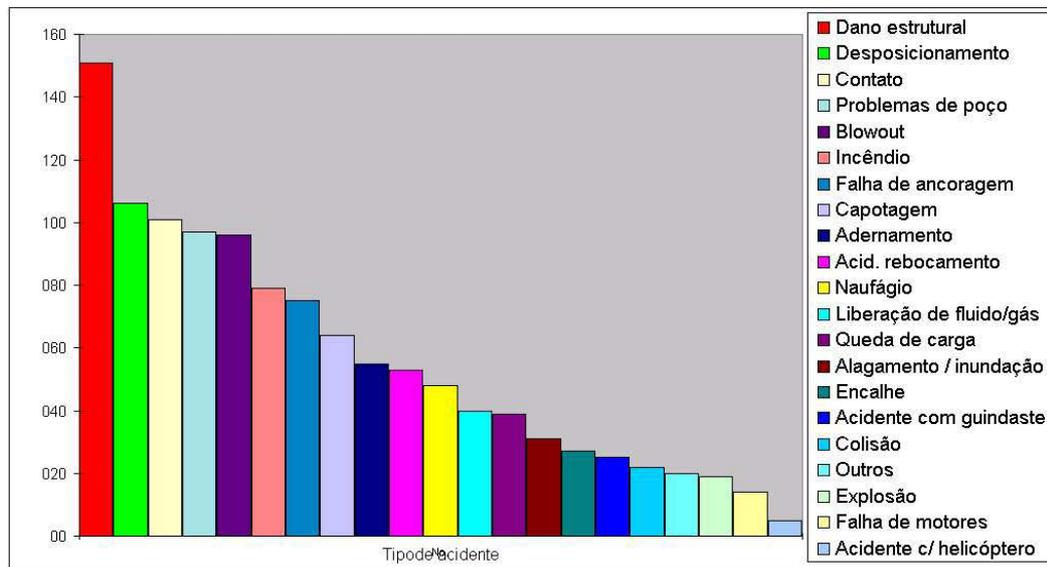
Figura 8.3.5-d - Distribuição da ocorrência de tipos de acidentes em unidades móveis ativas no Mundo, período 1980 / 1993

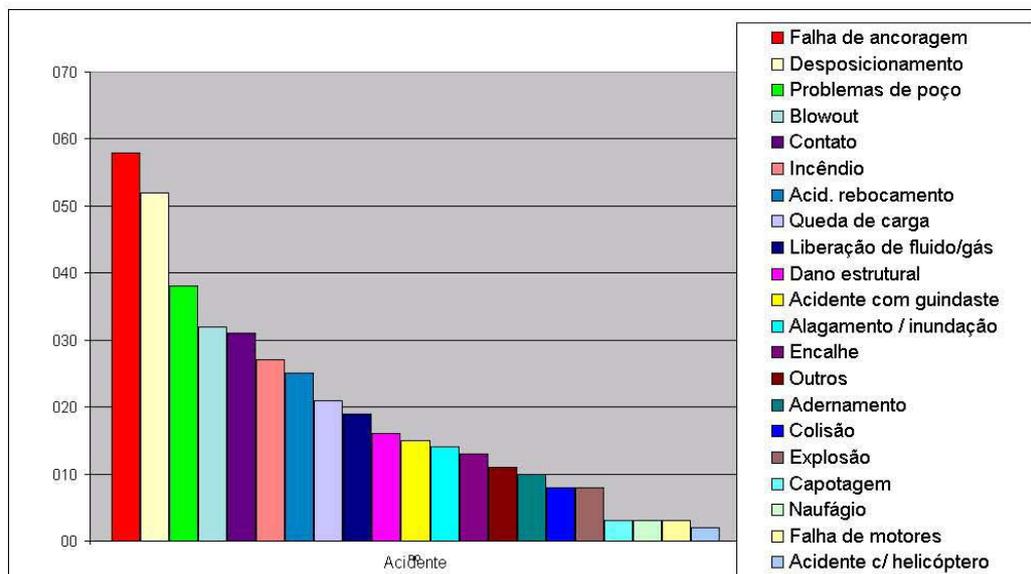
Figura 8.3.5-e - Distribuição da ocorrência de tipos de acidentes em unidades móveis semi-submersíveis ativas no Mundo, período 1980 / 1993

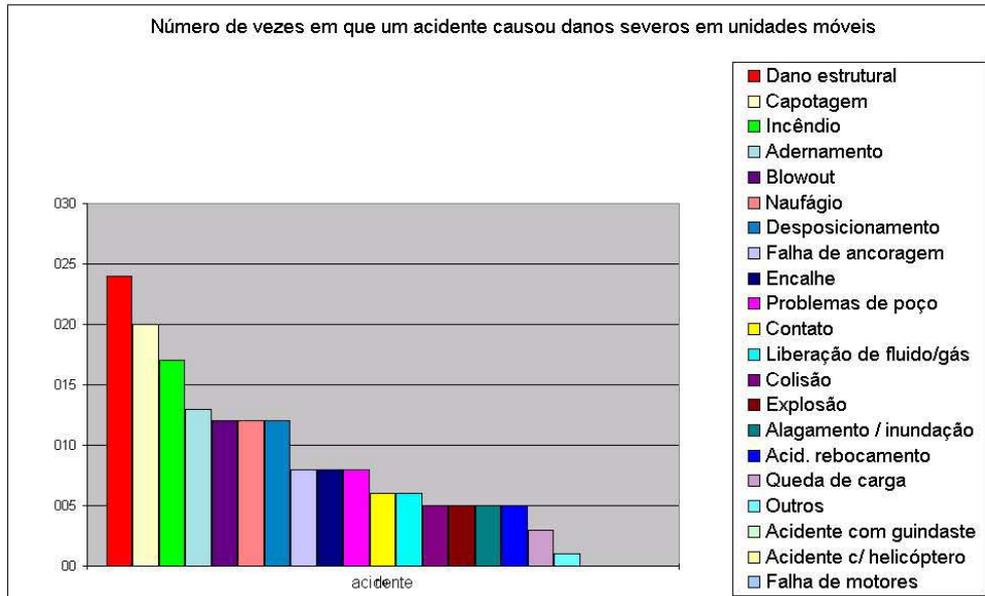
Figura 8.3.5-h -Ocorrência de danos significativos X tipo de acidente - dados mundiais p/ unidades móveis - período 1980 / 1993

As Figuras 8.3.5-f até 8.3.5-i apresentam a ordenação dos acidentes para cada classe de dano, onde nota-se que blowouts e incêndios respondem pelos principais problemas operacionais que causam danos significativos a perda total. É interessante notar a concordância destas informações com as anteriores, além da pequena contribuição de explosões no total.

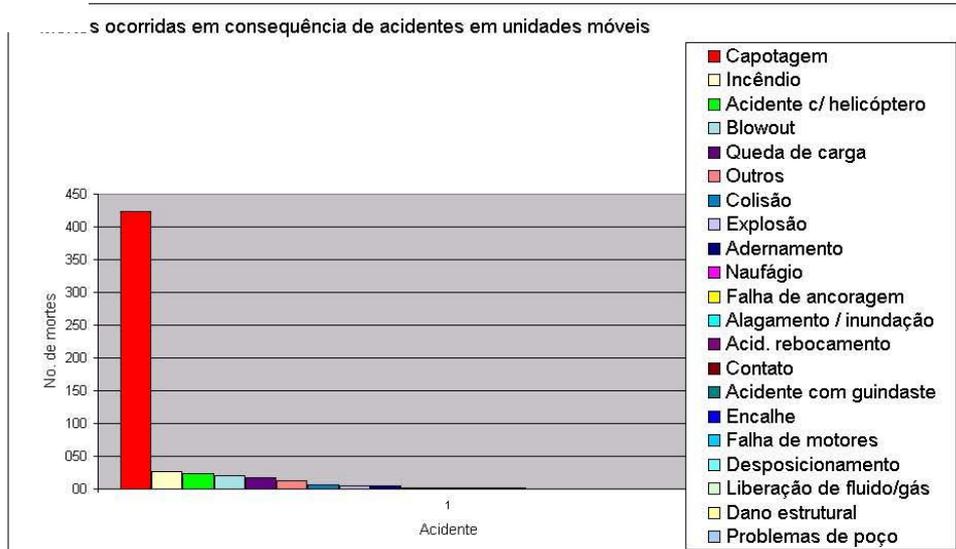
Figura 8.3.5-i ocorrência de mortes X tipo de acidente - dados mundiais p/ unidades móveis - período 1980 / 1993

O quadro 8.3.5-d relaciona os acidentes com o número de fatalidades produzidas, considerando ainda as classes de danos da Figura 8.3.5-i. Nota-se que alguns acidentes classificados como insignificantes resultam em mortes. Tem-se ainda que explosões contribuem com 4 mortes, incêndios com 27 e blowout com 20. A figura 8.3.5-i resume o número de mortes por acidente, exclusivamente para plataformas semi-submersíveis. Nota-se o elevado peso de acidentes como capotagem, especialmente das Plataformas Alexander L. Kielland, Ocean Ranger, Glomar Java Sea e Seacrest.

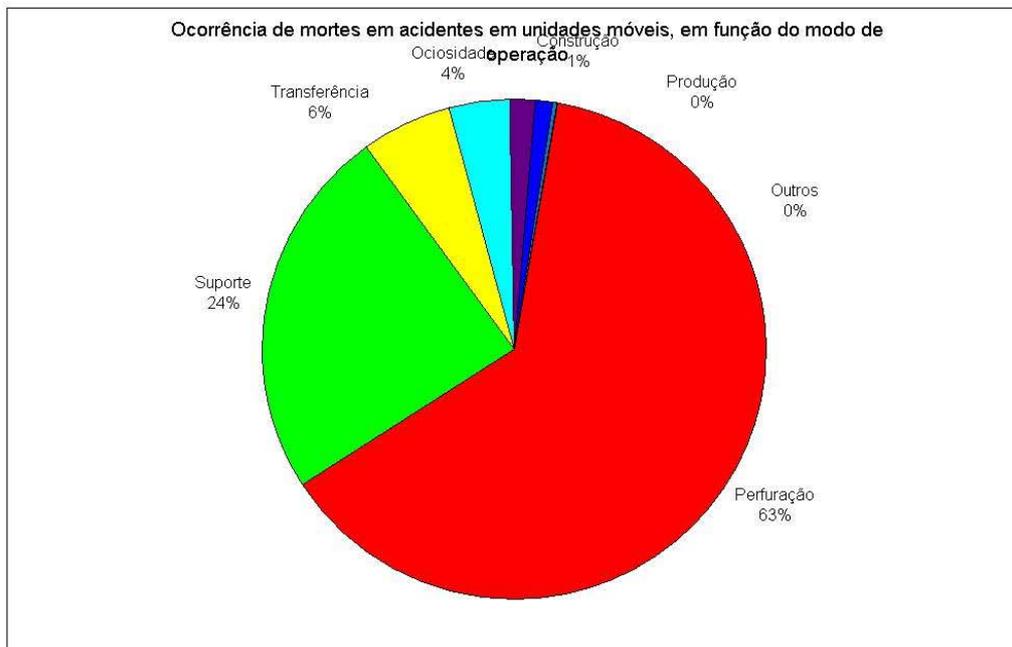
Figura 8.3.5-j - Ocorrência de mortes X modo de operação - dados mundiais p/ unidades móveis - período 1980 / 1993
