II.8.1.2 – ANÁLISE HISTÓRICA DE ACIDENTES

II.8.1.2.1 - Análise Histórica de Acidentes com Dutos Submarinos

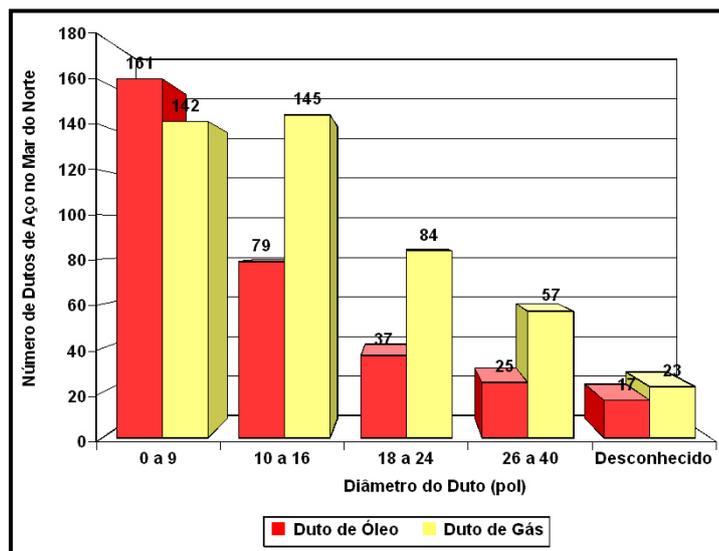
Figura II.8.1.2.2-1 - Distribuição do Número de Dutos de Aço por Diâmetro – Óleo e Gás

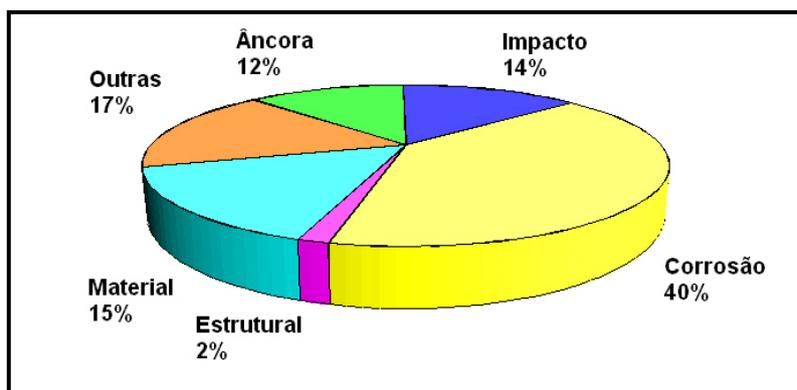
Figura II.8.1.2.2-2 - Distribuição dos Acidentes em Linha de Aço por Causa Iniciadora

- Dos 65 acidentes, 17 foram causados por forças externas, sejam âncoras ou impacto de outras fontes;
- Dos 65 acidentes, 36 foram causados por corrosão ou falha de material. Dos 26 acidentes por corrosão, 14 foram por corrosão interna. Dez vazamentos foram atribuídos a defeitos na solda ou no aço;
- O único acidente por falha estrutural resultou na queda de um riser;
- 11 acidentes foram originados de causas desconhecidas (outras).

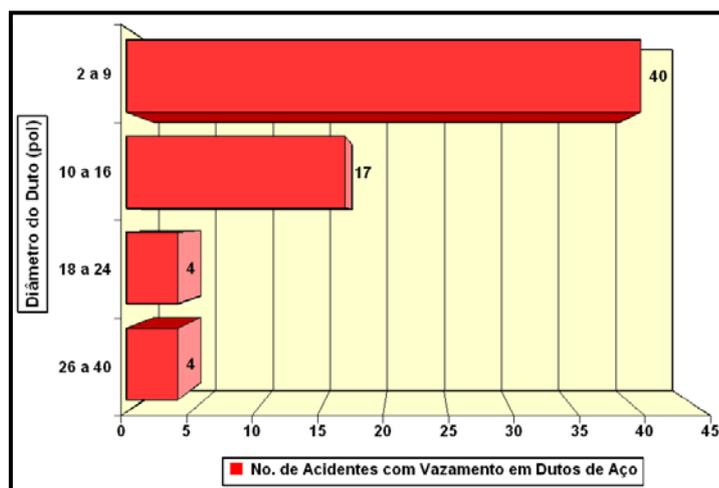
Figura II.8.1.2.2-3 - Distribuição do N° de Acidentes por Diâmetro do Duto

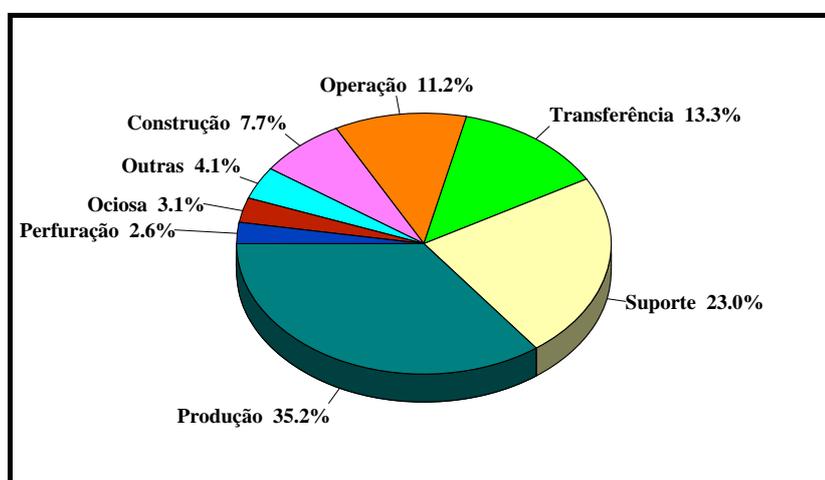
Figura II.8.1.2.3.1-1: Distribuição dos Acidentes *versus* Modo de Operação. Outras Unidades

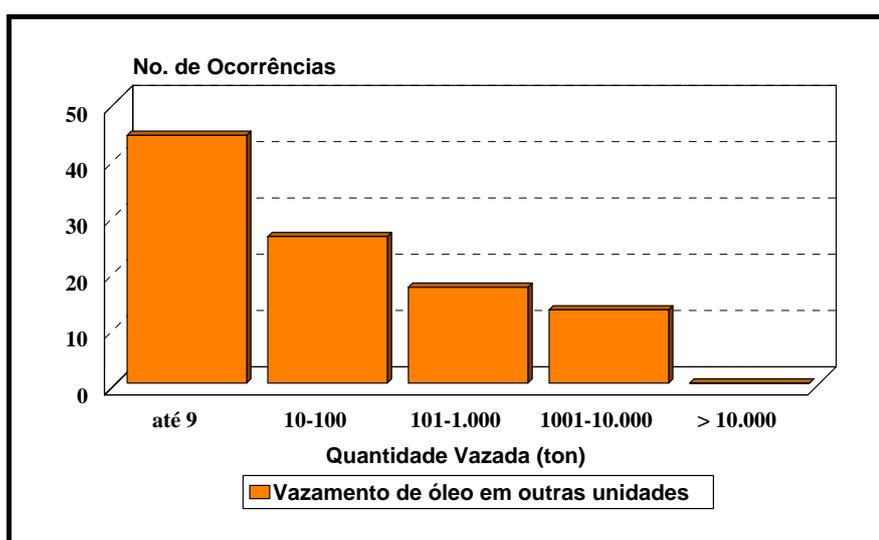
Figura II.8.1.2.3.1-2: Magnitude dos Vazamentos vs Nº de ocorrências para os vazamentos conhecidos de óleo, óleo/gás e óleo leve

Utilizando-se somente os dados anteriores sobre os vazamentos de óleo cru, óleo e gás e óleo leve cujas dimensões são conhecidas podemos identificar que, neste período de 18 anos, 44 % das ocorrências foram pequenos vazamentos (quantidades inferiores a 9 ton) conforme indicado na figura II.8.2.3.1-2 a seguir.

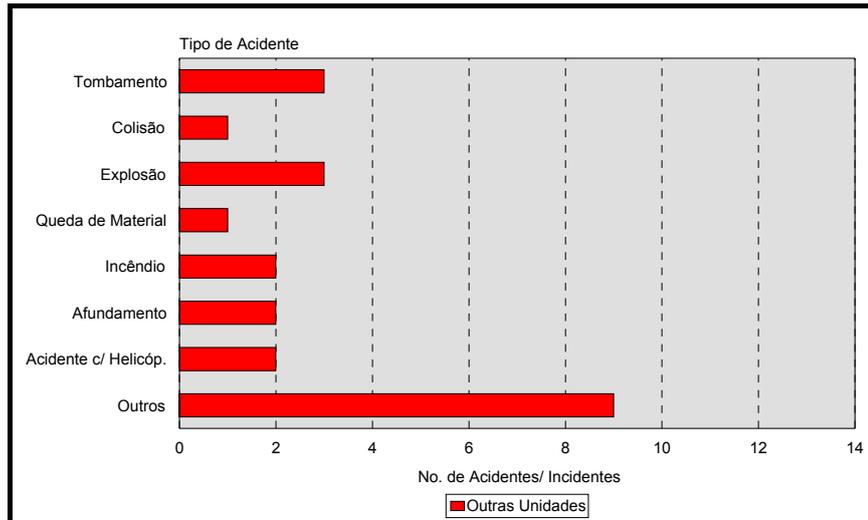
Figura II.8.1.2.3.1-3: Tipo de Acidente vs N° de Acidentes – Outras Unidades

Pode-se observar, dentre os tipos de acidentes conhecidos que a “Explosão” e o “Tombamento” foram os tipos de acidentes que causaram fatalidade com mais frequência.

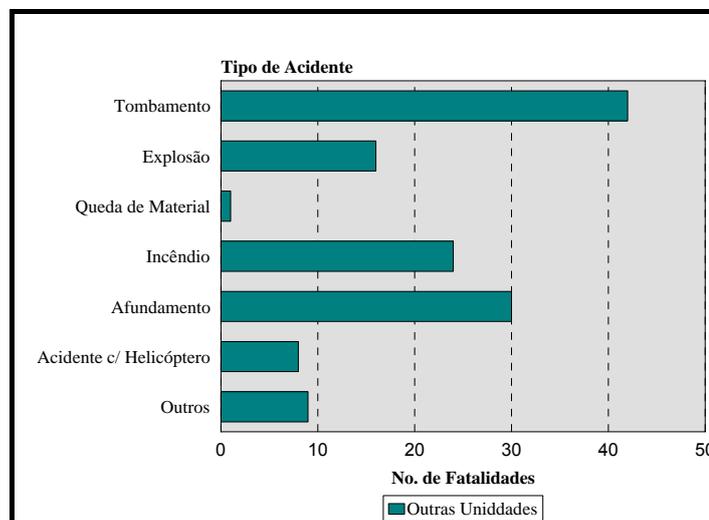
Figura II.8.1.2.3.1-4: Número de Fatalidades por Tipo de Acidente

Analisando-se a tabela anterior, podemos observar que o Tombamento é o tipo de acidente que causou o maior número de fatalidades.

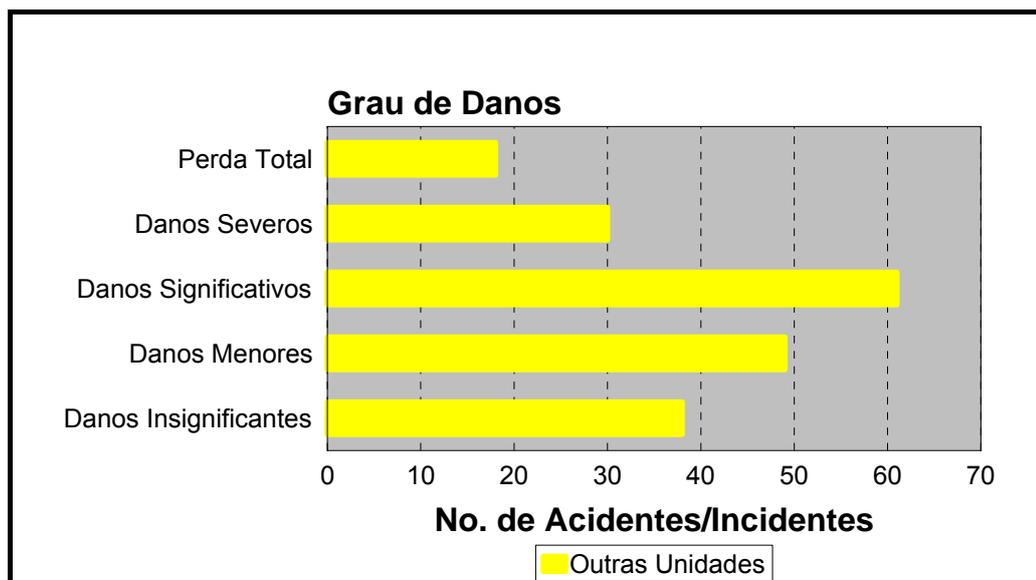
Figura II.8.1.2.3.1-5: Grau de Dano vs Número de Acidentes / Incidentes – Outras Unidades

Considerando-se a distribuição estatística da intensidade de dano sofrido pelas instalações e o número de acidentes, é possível observar que 44,4% dos acidentes registrados são classificados com grau de dano “Menor” e “Insignificante”, enquanto que os danos “Significativos” correspondem a aproximadamente 31 % da amostra pesquisada.

A seguir apresenta-se a figura II.8.1.2.3.5 que ilustra os dados da tabela anterior.

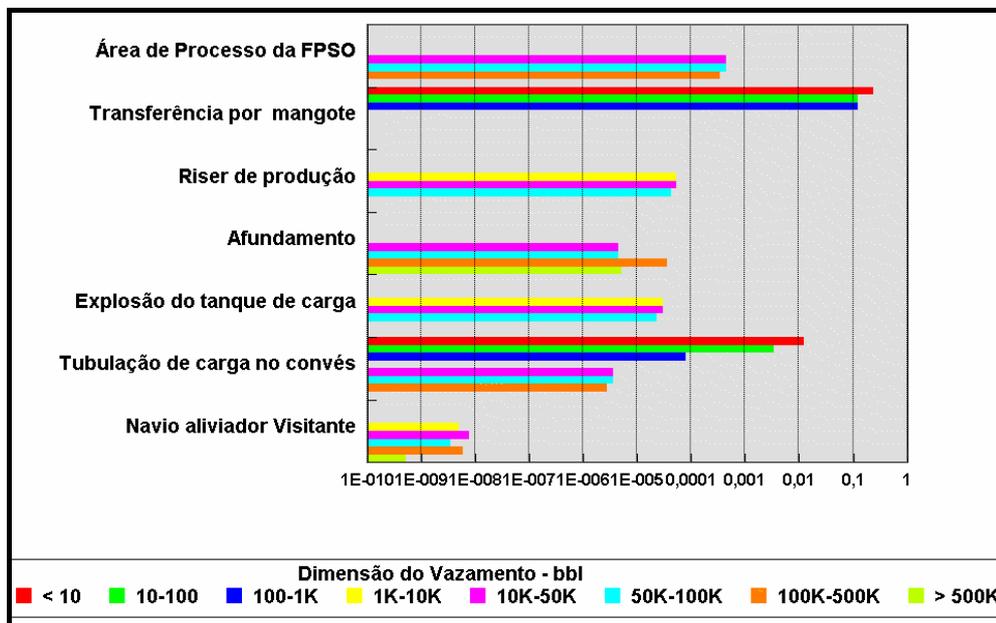
Figura II.8.1.2.3.3-1: Distribuição da Freqüência de Vazamento (oc./ano) por dimensão do vazamento para FPSOs
