Offshore Operations post Piper Alpha:
"Examples of fatal accidents 1964 - 1990 associated with offshore installations and mobile drilling units
&
Noble Denton:
"Major Oil and Energy Technology Losses from 1972 to 1990"

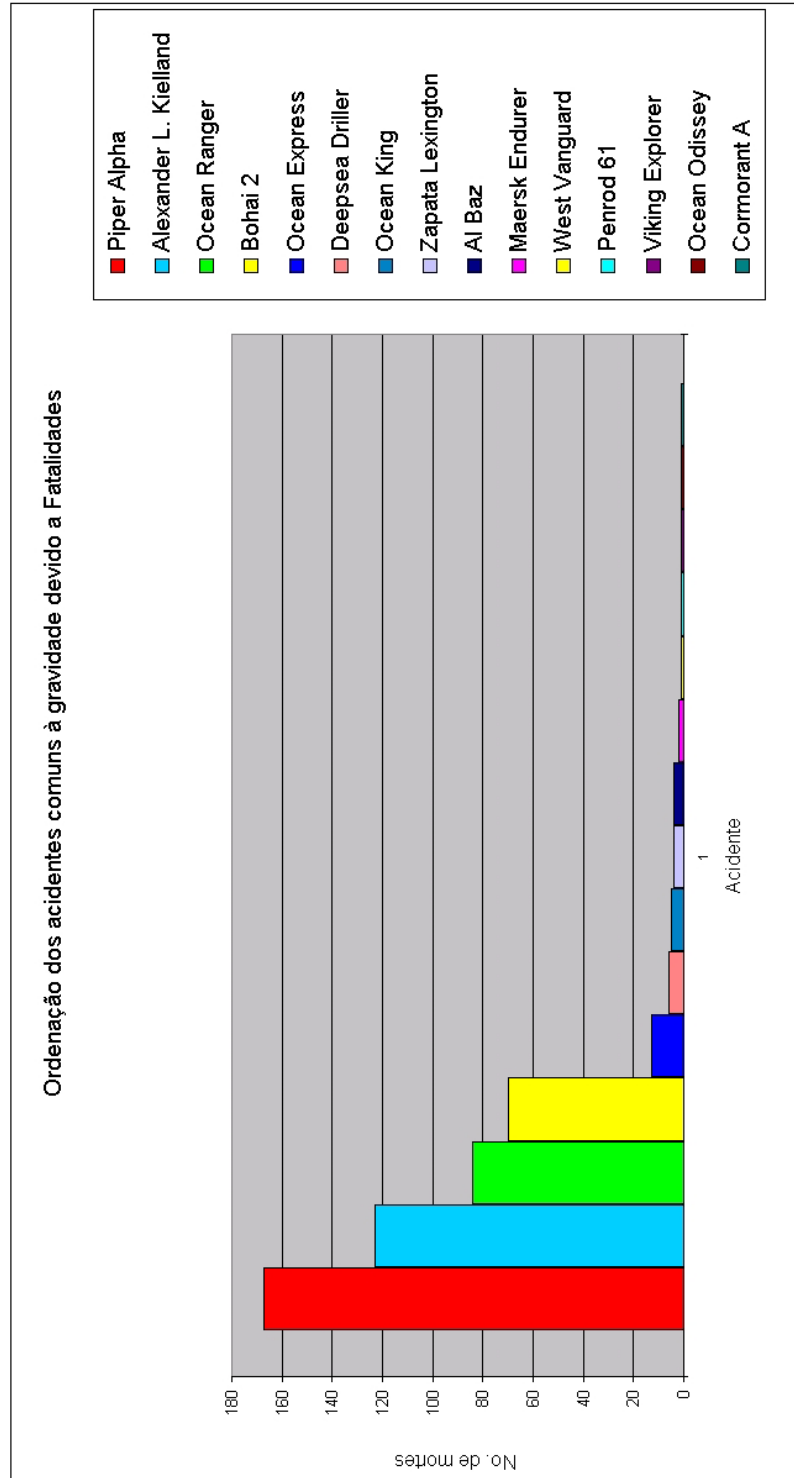
Figura 8.1.2-12. Acidentes ordenados pelo custo

Observando-se estes gráficos, nota-se claramente que acidentes como o de *Piper Alpha* são, estatisticamente, um evento atípico, tanto sob o ponto de vista monetário quanto sob o ponto de vista de perdas de vidas humanas. Entretanto, a sua ocorrência gera conseqüências de tal magnitude que devem ser tomadas todas as medidas possíveis para evitá-lo.

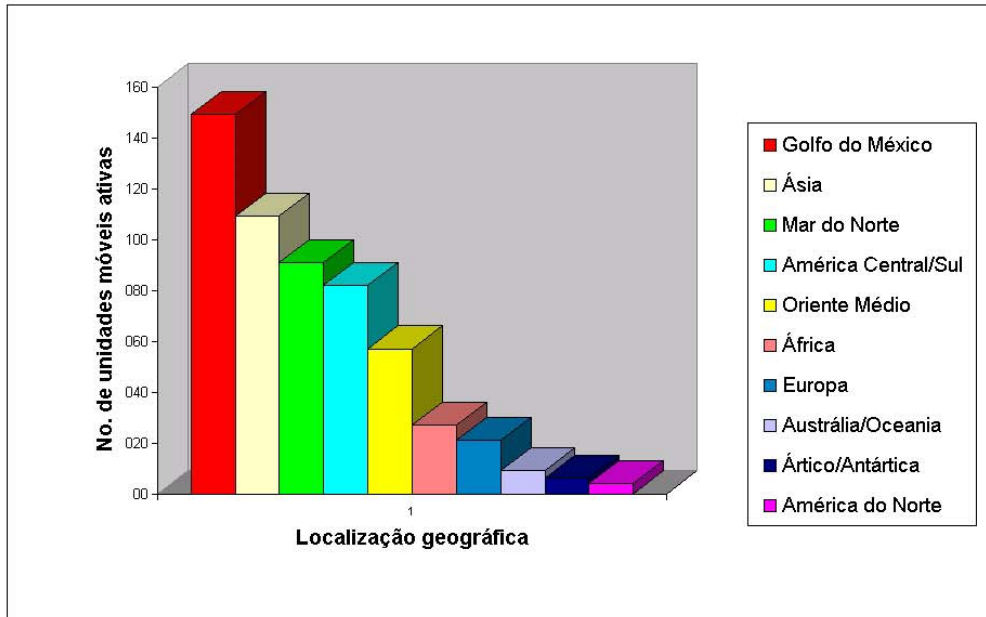
Figuras 8.1.2-20. Distribuição das unidades móveis
Figura 8.1.2-21. Tipos das unidades móveis

Distribuição das unidades móveis ativas pelo Mundo

Nota: dados de 1993.

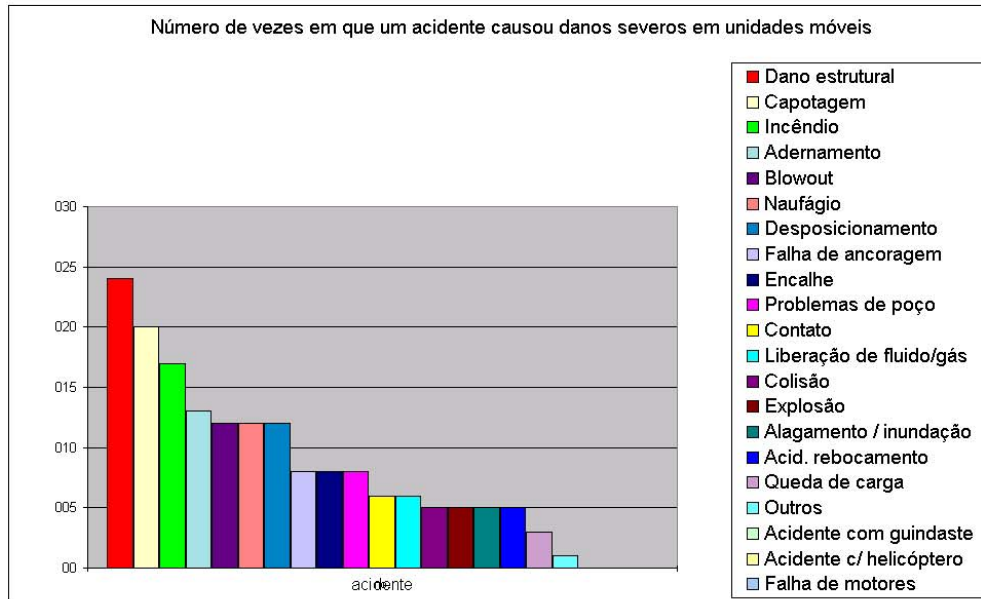
Figura 8.1.2-27. Ordenação dos acidentes para cada classe de dano

Ocorrência de danos severos X tipo de acidente - dados mundiais p/ unidades móveis -
- período 1980 / 1993

A Figuras 8.1.2-27 a 8.1.2-30 apresentam a ordenação dos acidentes para cada classe de dano, onde nota-se que *blowouts* e incêndios estão entre os principais problemas operacionais que causam danos significativos a perda total. É interessante notar a concordância destas informações com as anteriores, além da pequena contribuição de explosões no total.

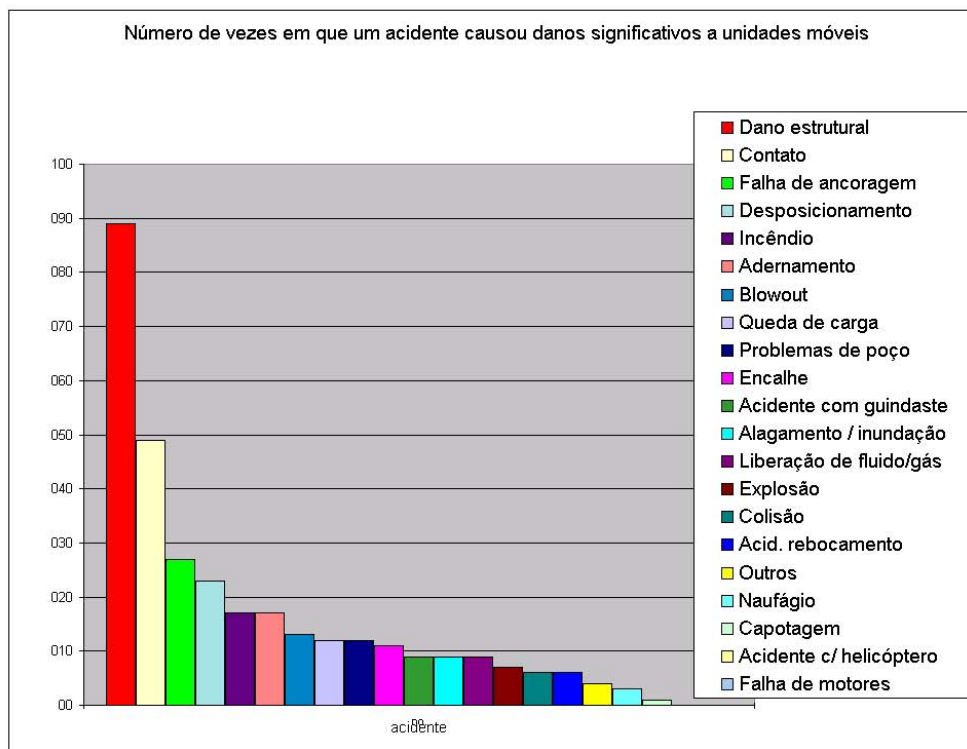
Figura 8.1.2-28. Ordenação dos acidentes para cada classe de dano

Ocorrência de danos significativos X tipo de acidente - dados mundiais p/ unidades móveis -
- período 1980 / 1993

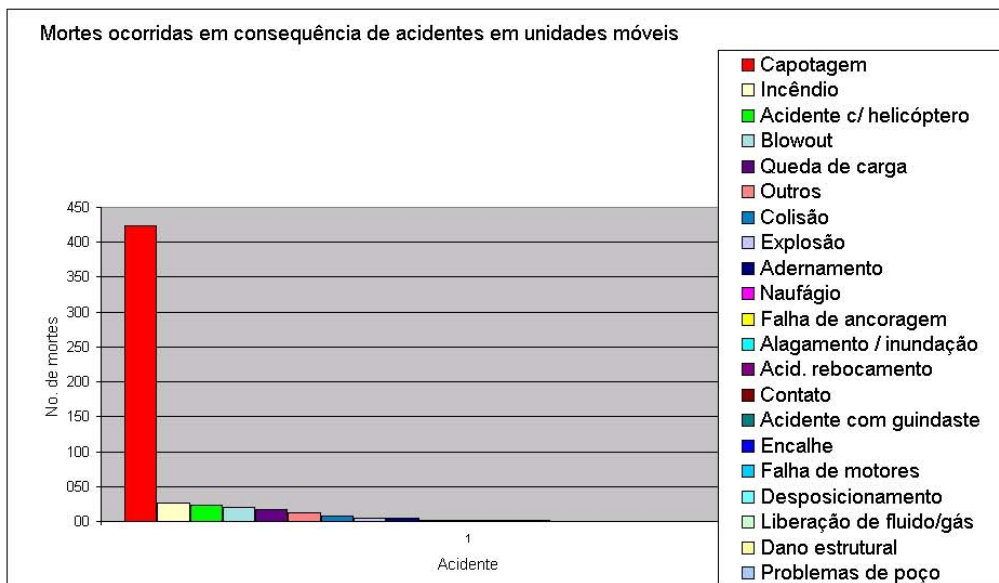
Figura 8.1.2-29. Ordenação dos acidentes para cada classe de dano

Ocorrência de mortes X tipo de acidente - dados mundiais p/ unidades móveis - período 1980 / 1993

O Quadro 8.1.2-12 relaciona os acidentes com o número de fatalidades produzidas, considerando ainda as classes de danos da Figura 8.1.2-29. Nota-se que alguns acidentes classificados como insignificantes resultam em fatalidades. Tem-se ainda que explosões contribuíram com 4 mortes, incêndios com 27 e *blowout* com 20. A Figura 8.1.2-30 resume o número de mortes por acidente, exclusivamente para plataformas semi-submersíveis. Nota-se o elevado peso de acidentes como capotagem, especialmente das plataformas *Alexander L. Kielland*, *Ocean Ranger*, *Glomar Java Sea* e *Seacrest*.

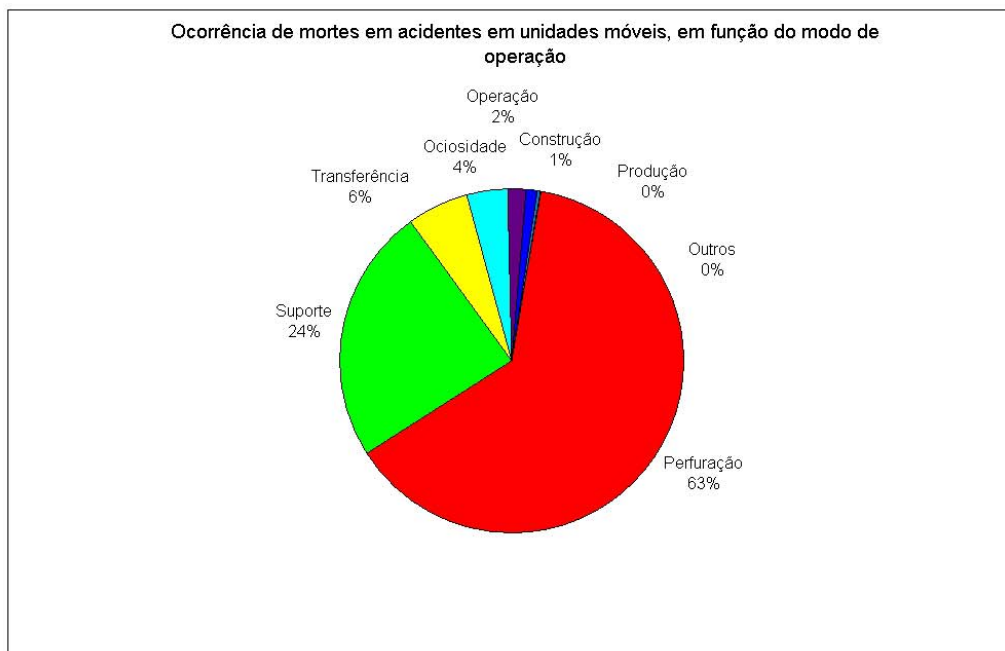
Figura 8.1.2-30. Resumo do número de mortes por acidente

Ocorrência de mortes X modo de operação - dados mundiais p/ unidades móveis -
- período 1980 / 1993

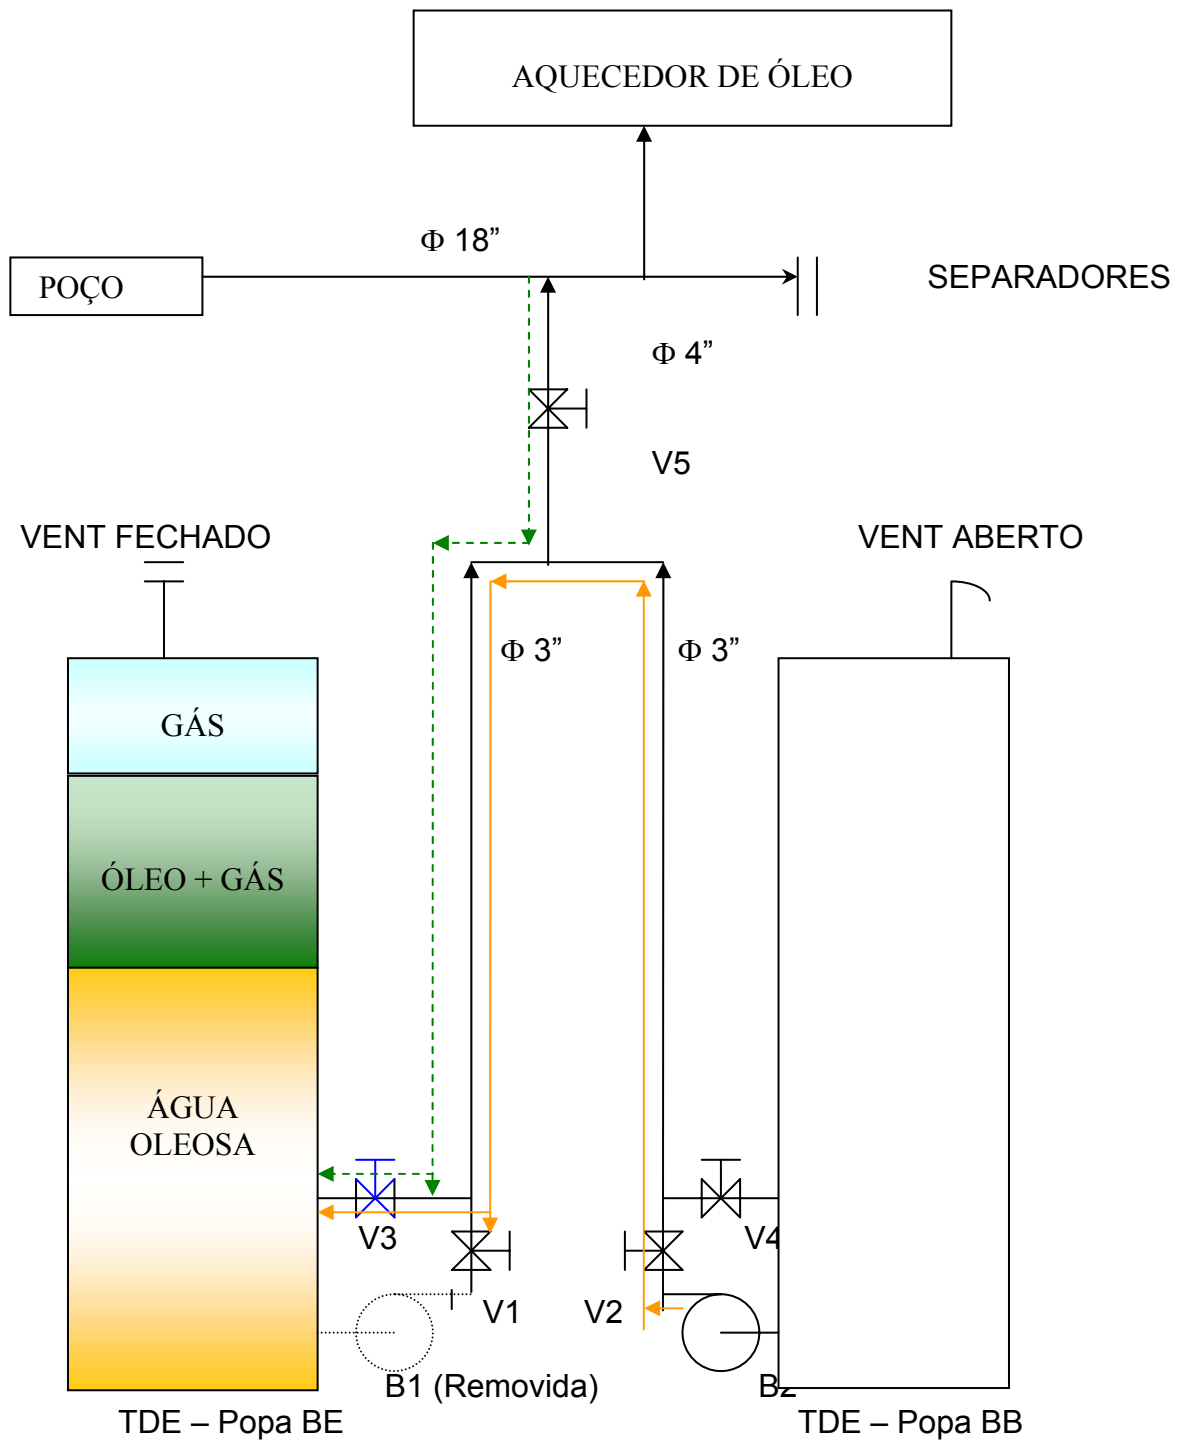
Figura 8.1.2-31. Fluxograma de Interligação dos Tanques de Drenagem de Emergência

- Para tanto, estes tanques foram renomeados para Tanques de Drenagem de Emergência (TDE - Bombordo e Boreste) e conectados ao sistema de *Vent* atmosférico. Receberam 01 bomba de transferência cada um e foram interligados entre si e nos separadores de produção, que operam pressurizados a cerca de 10 bar. A Figura 8.1.2-31 apresenta as interligações destes tanques com a planta de processo;

- Os TDEs foram originalmente projetados para trabalhar à pressão atmosférica, sendo incapaz de suportar pressões acima de 10 bar;
- As bombas de transferências, que removem o produto dos TDEs, foram especificadas com pressão de descarga de 19 bar, de forma a permitir o retorno do óleo ao separador, quando da normalização da emergência.
