8. ANÁLISE E GERENCIAMENTO DE RISCOS E PLANO DE EMERGÊNCIA INDIVIDUAL

8.1. ANÁLISE DE RISCOS AMBIENTAIS

A qualidade do óleo de Roncador e o potencial de produção deste campo gigante motivaram a PETROBRAS a instalar nova unidade de produção, o que levou ao projeto da Plataforma Semi-submersível P-52, com capacidade 180.000 b/dia de óleo e 9,3 milhões m³/d de gás.

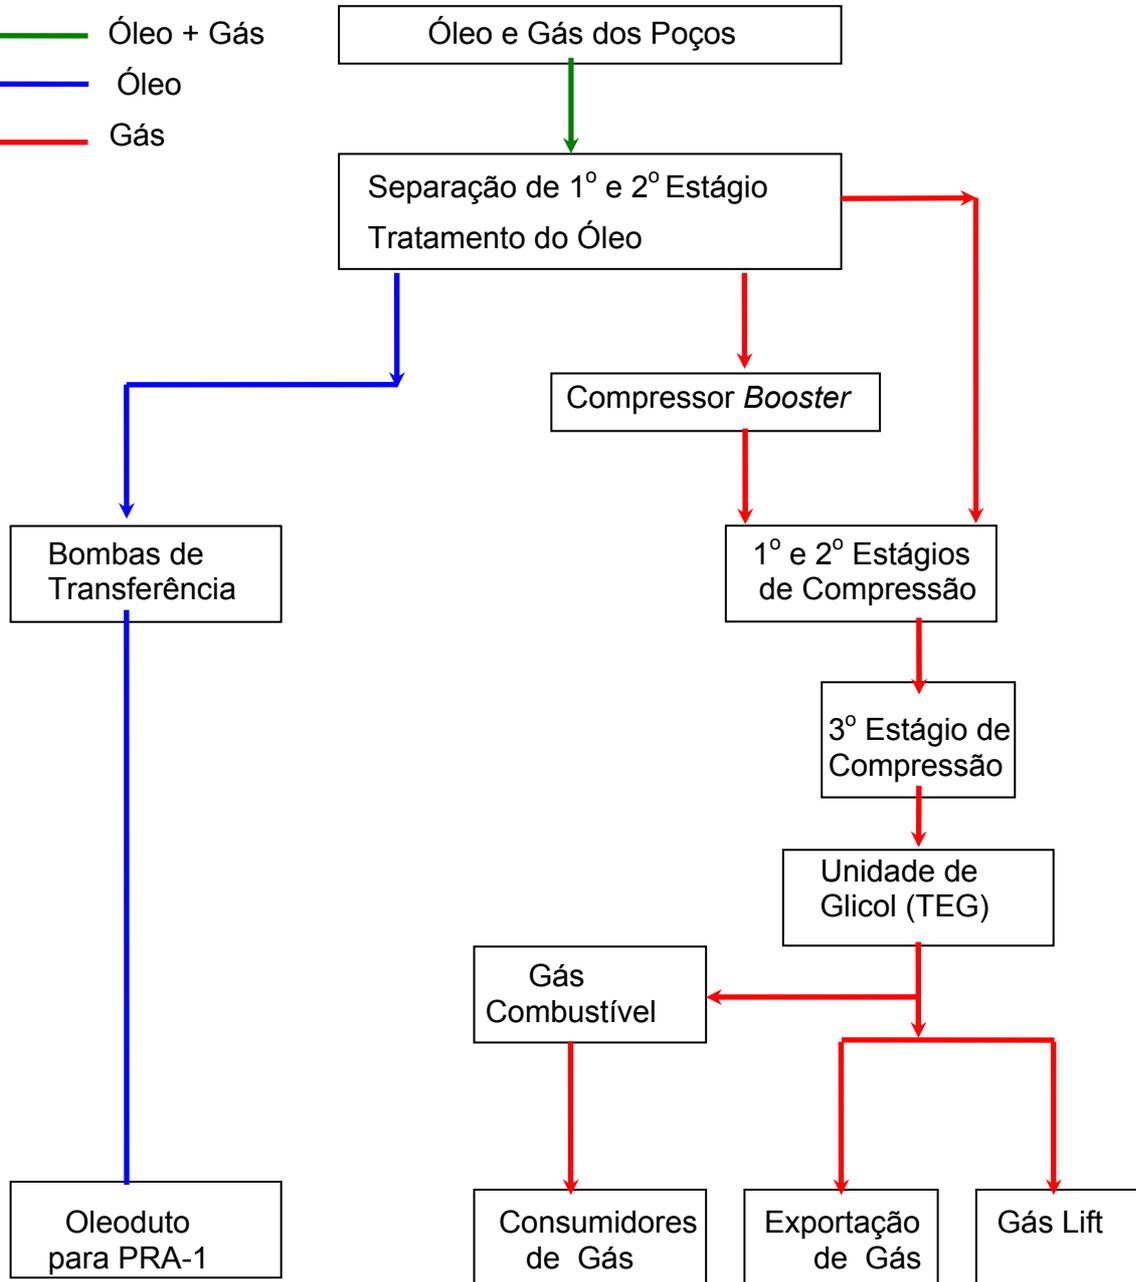
- Óleo + Gás
- Óleo
- Gás

Figura 8.1-1. – Visão Geral dos Sistemas de Produção.

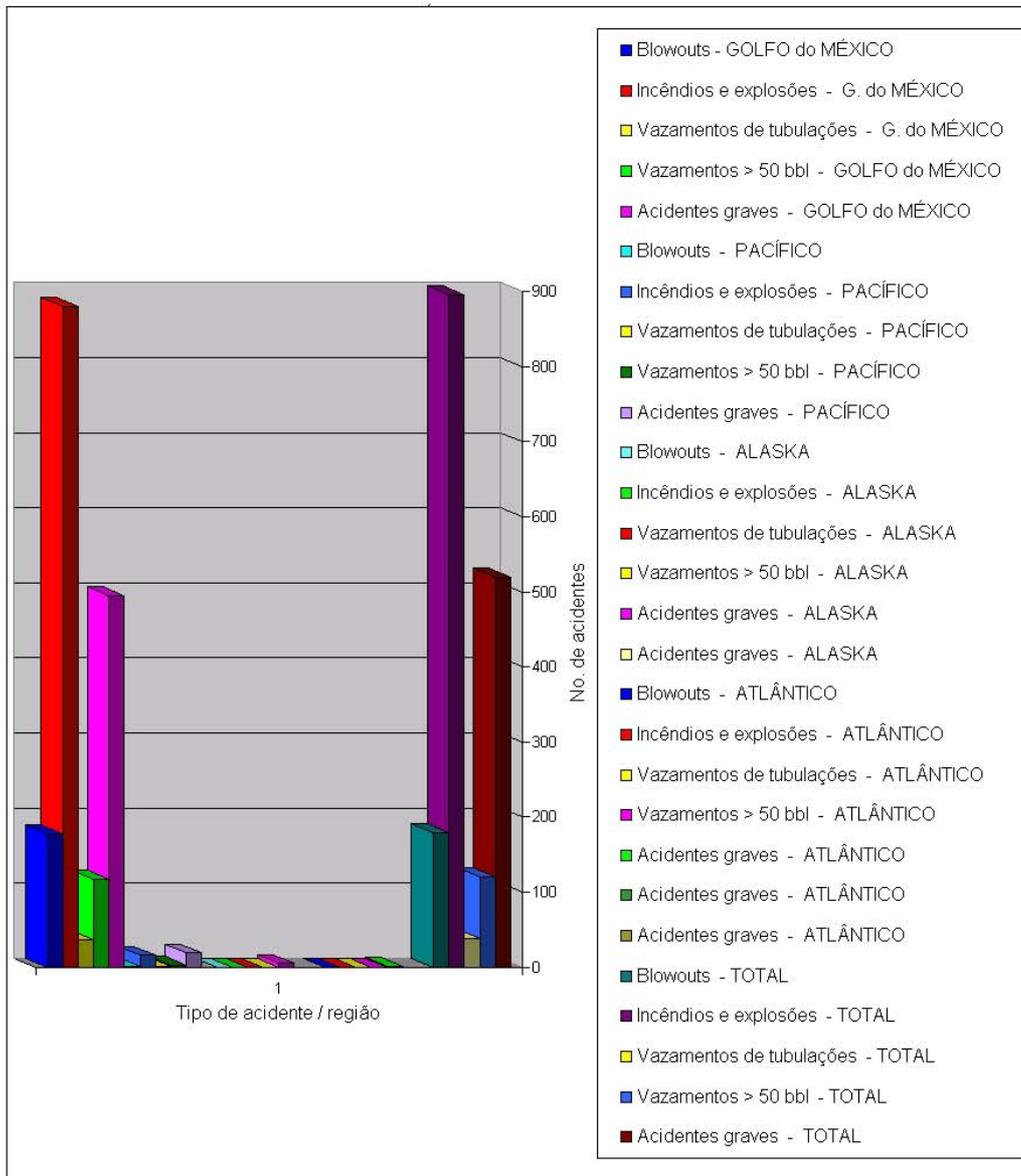
Distribuição dos tipos de acidentes por região coberta pelo relatório MMS 92-0058
(Período 1956 / 1990)

Figura 8.1-2. Distribuição dos tipos de acidentes por região coberta pelo relatório MMS 92-0058

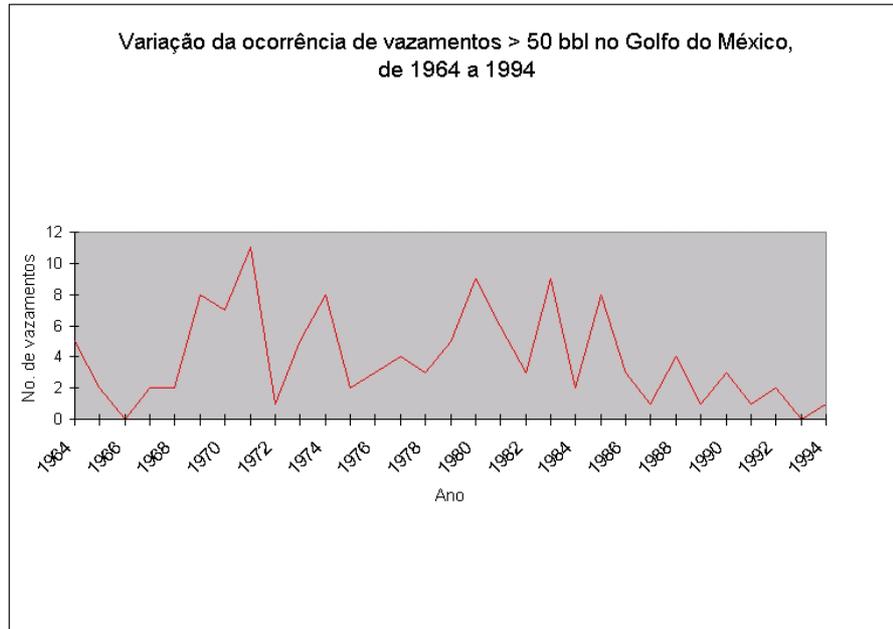
Figura 8.1-3. Variação de ocorrência de vazamentos
Figura. 8.1-4. Variação de ocorrência de *blowouts*

A maior parte desses gráficos mostra uma tendência decrescente da ocorrência dos acidentes analisados, à exceção da ocorrência de rupturas e falhas de tubulações, cuja tendência é crescente, embora o número de dados analisados relativos a esse tipo de acidente seja pequeno. De qualquer forma, deve-se levar em consideração o fato de que com o passar do tempo, as tubulações podem se tornar mais susceptíveis a falhas por fadiga e/ou corrosão, além do fato de aumentar o número de linhas submersas. A ação destes dois fatos explica a tendência crescente de acidentes relacionados com rupturas e falhas de tubulações.

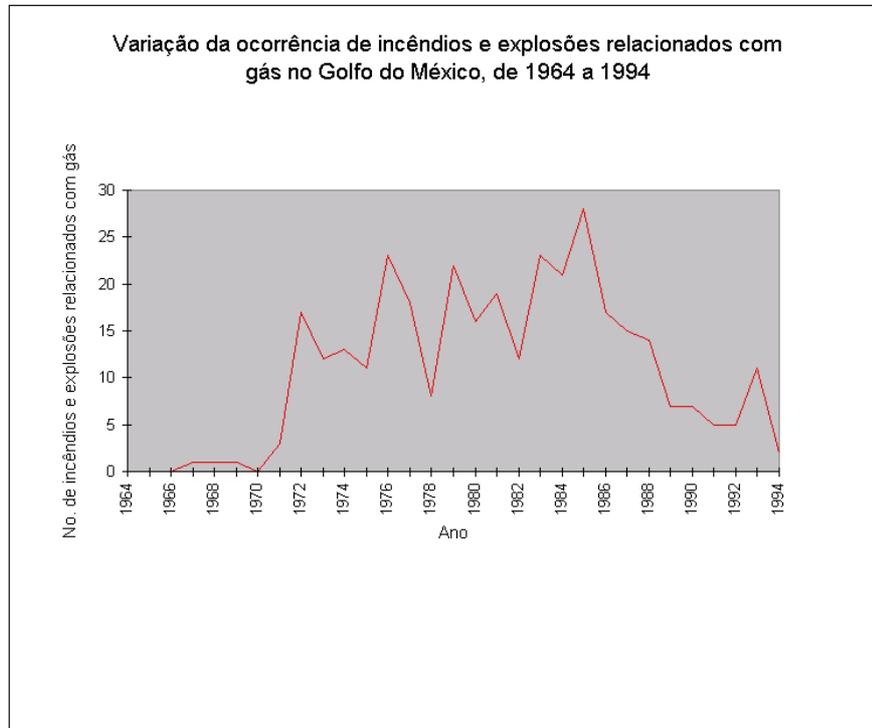
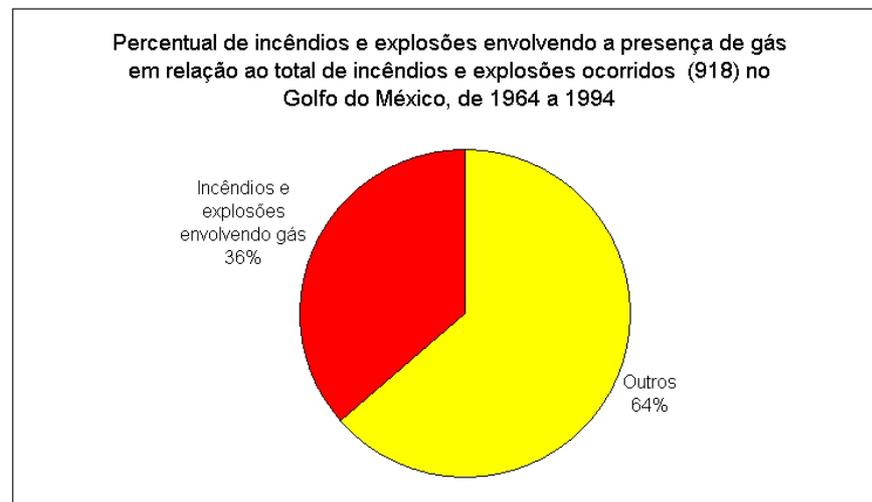
Figura 8.1-5. Variação de ocorrência de incêndio e explosões.

Ao direcionarmos as análises para acidentes envolvendo a presença de gases, constrói-se a Figura 8.1-5, que indica que fração significativa (36 %) dos acidentes envolvendo incêndios e explosões, está relacionada à presença de gases, em relação a 918 acidentes considerados graves.

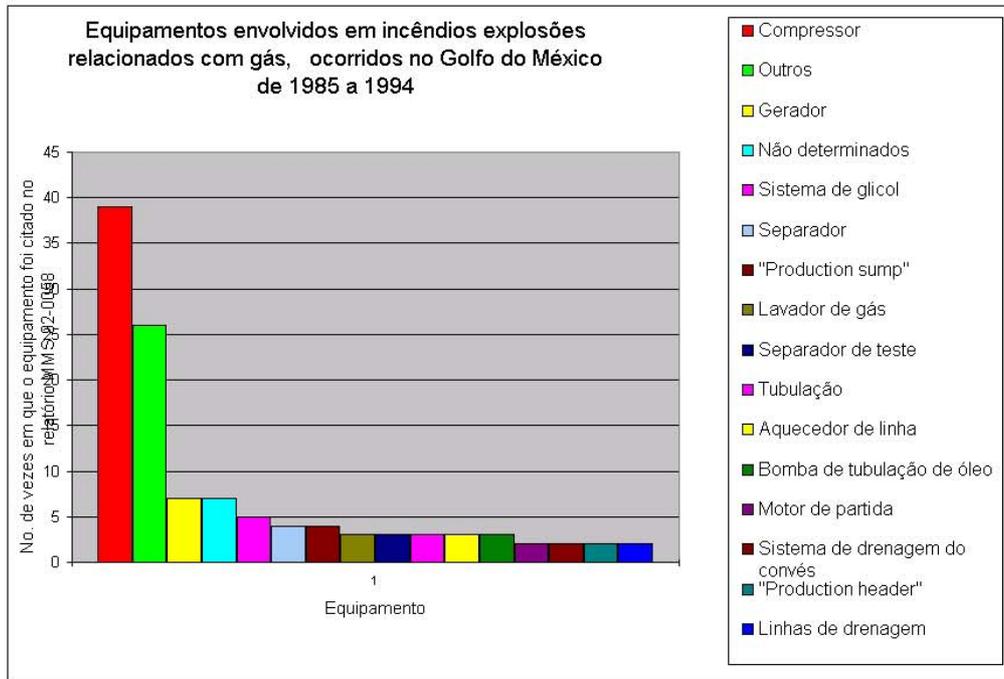
Figura 8.1-6: Equipamentos envolvidos em incêndios / explosões

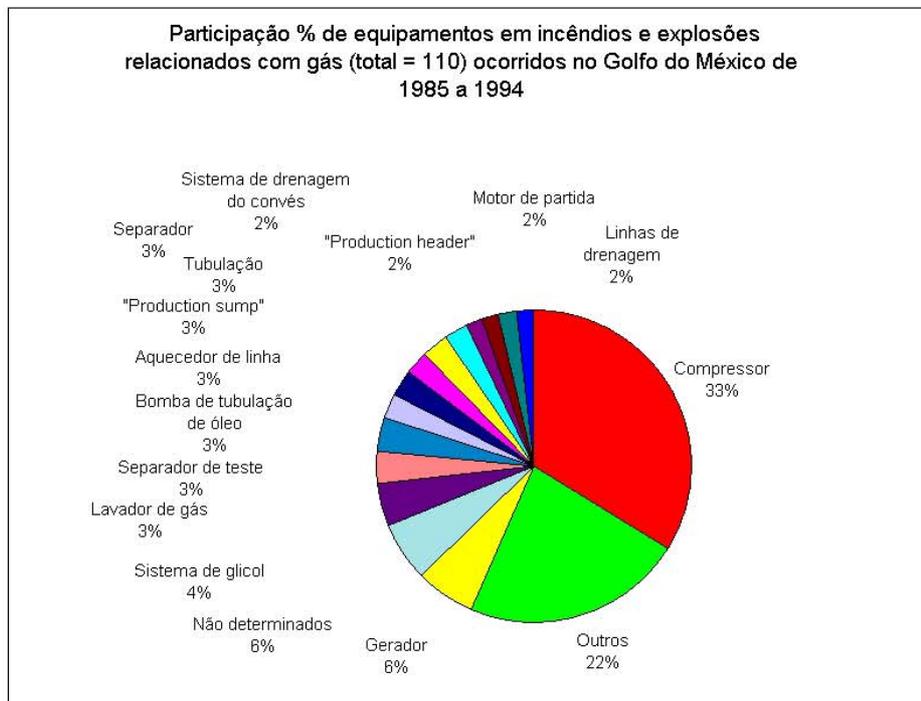
Figura 8.1-7 Participação % de equipamentos em incêndios / explosões relacionados com gás

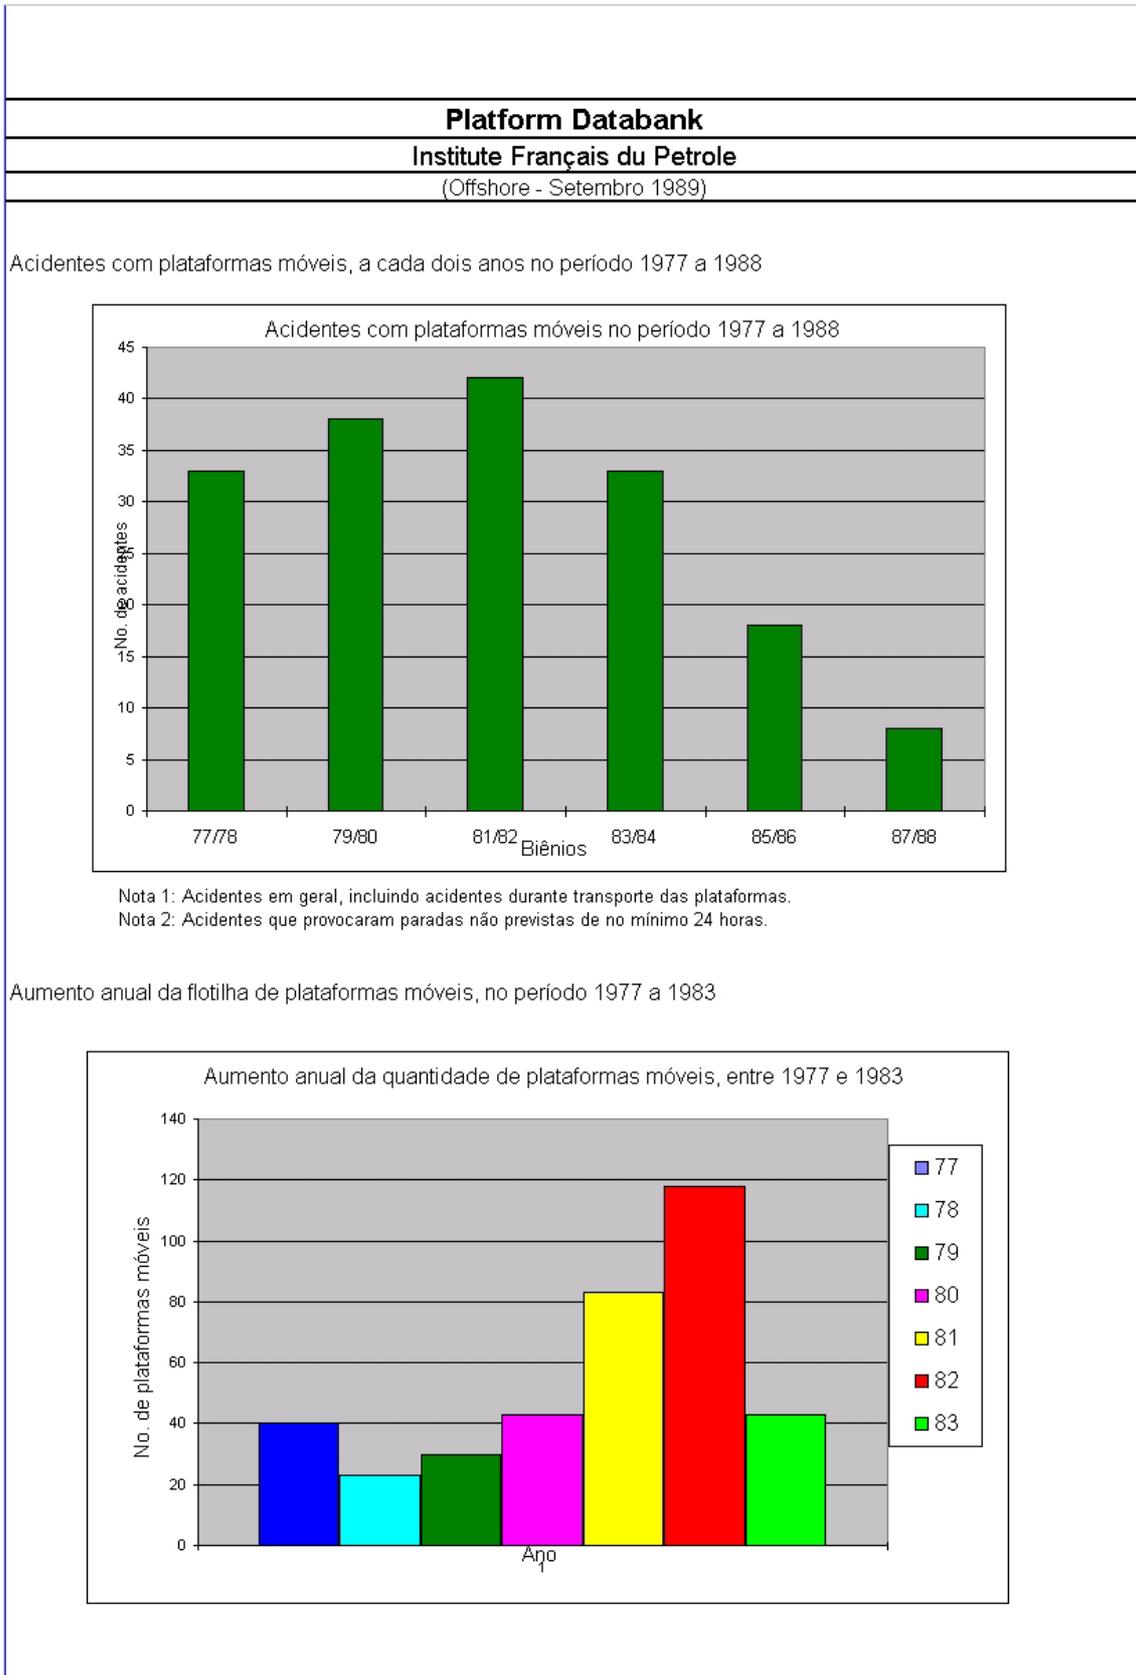
Figura 8.1-8. Acidentes com plataformas móveis
Figura 8.1-9. Aumento da quantidade de plataformas móveis

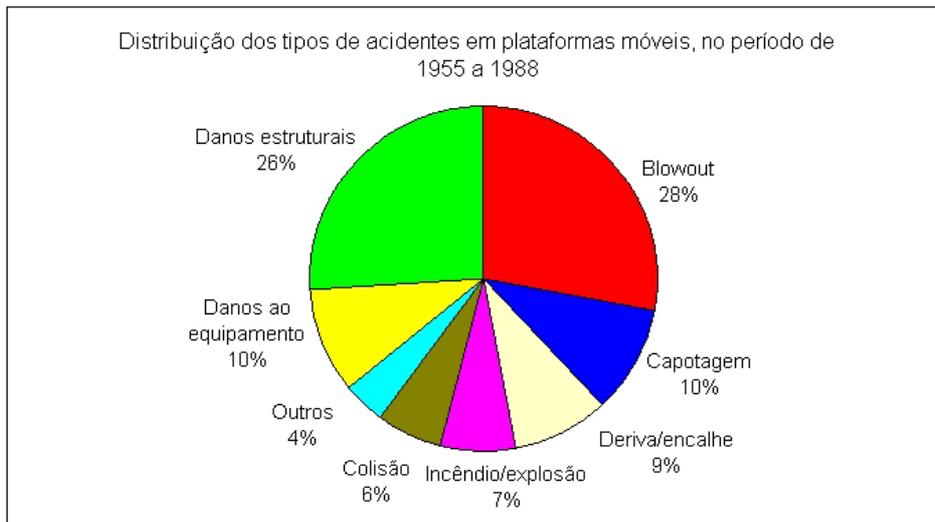
Distribuição dos tipos de acidentes em plataformas móveis

Nota: dos 26% de danos estruturais, 10% referem-se a pernas ou ao material.

Figura 8.1-10: Distribuição dos tipos de acidentes em plataformas móveis
Figura 8.1-11: Distribuição dos tipos de acidentes em plataformas fixas

As Figuras 8.1-10 e 8.1-11 mostram que tanto para plataformas fixas como para plataformas móveis, o acidente de maior ocorrência é o *blowout* (28% para plataformas fixas e 38% para plataformas móveis, incluindo atividades de produção e perfuração). Entretanto o segundo acidente de maior ocorrência para plataformas fixas é o de dano estrutural (26%) e para plataformas móveis é a combinação incêndio /explosão, com 25% de ocorrências.

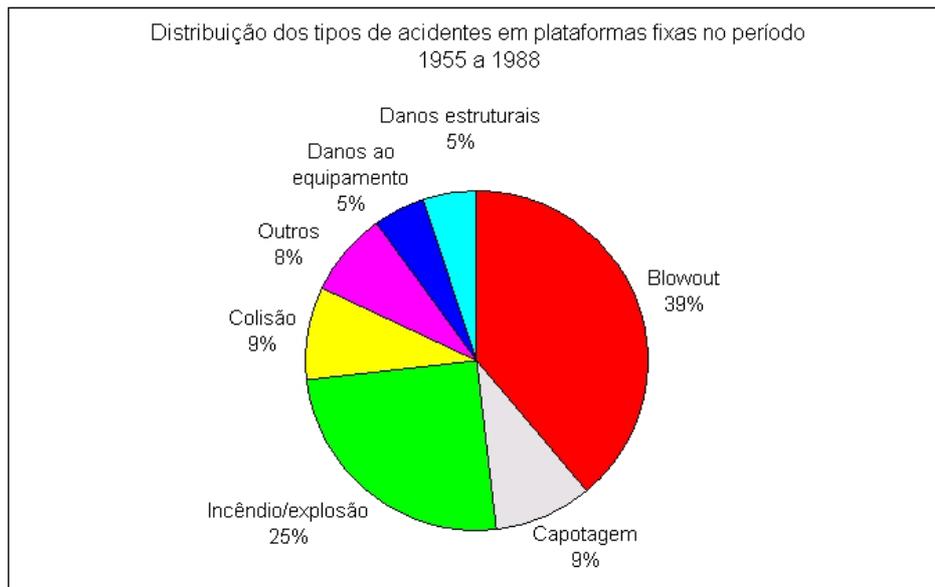
Distribuição dos tipos de acidentes em plataformas fixas.

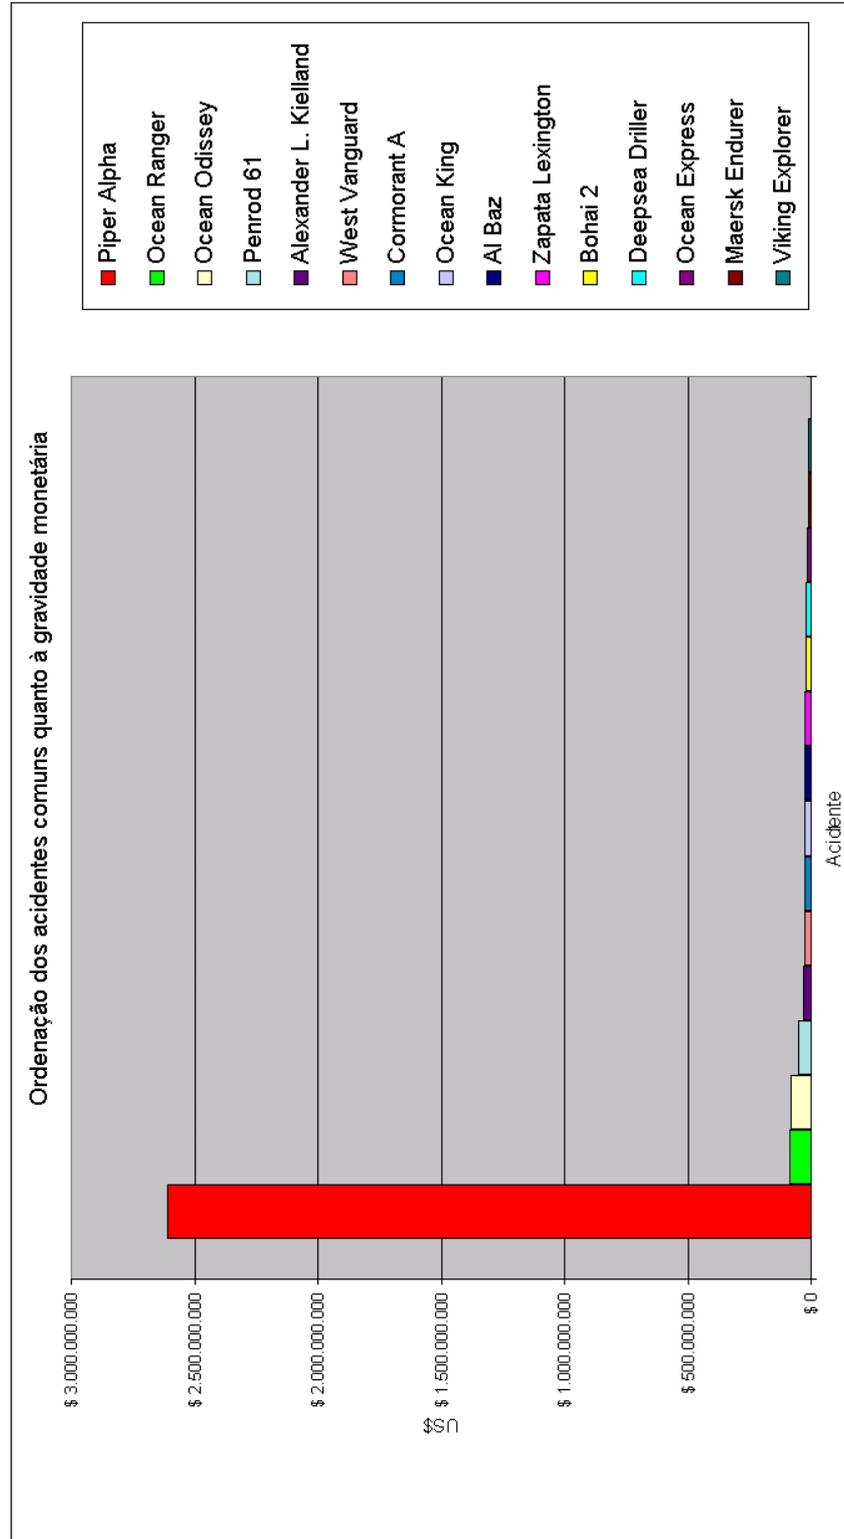
Figura 8.1-12 Acidentes ordenados pelo grau de severidade

Observando-se estes gráficos nota-se claramente que acidentes como o de *Piper Alpha* são, estatisticamente, um evento atípico, tanto sob o ponto de vista monetário quanto sob o ponto de vista perdas de vidas humanas. Entretanto, a sua ocorrência gera conseqüências de tal magnitude que deve-se tomar todas as medidas possíveis para evitá-lo.

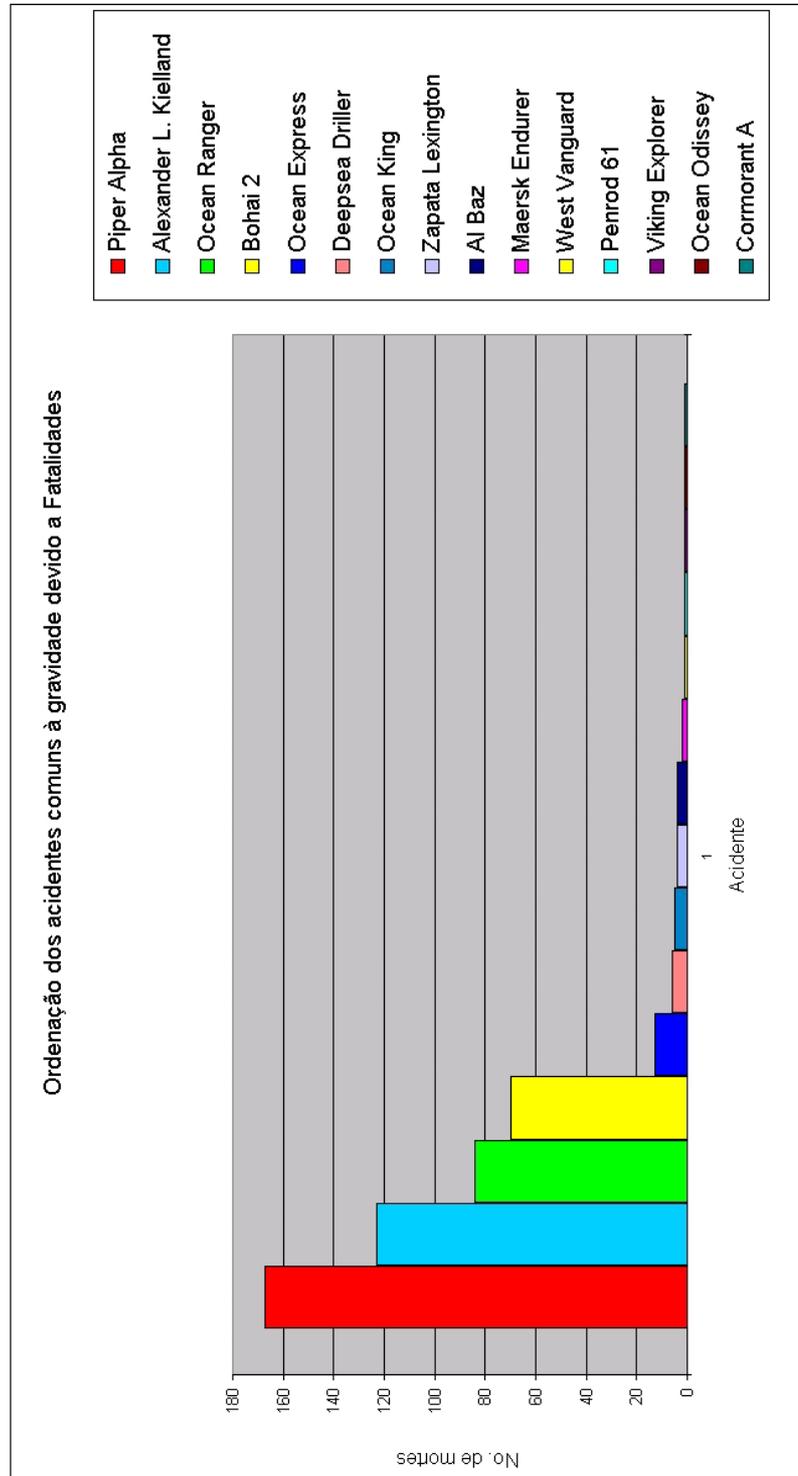
Figura - 8.1-13 Acidentes ordenados pelo custo

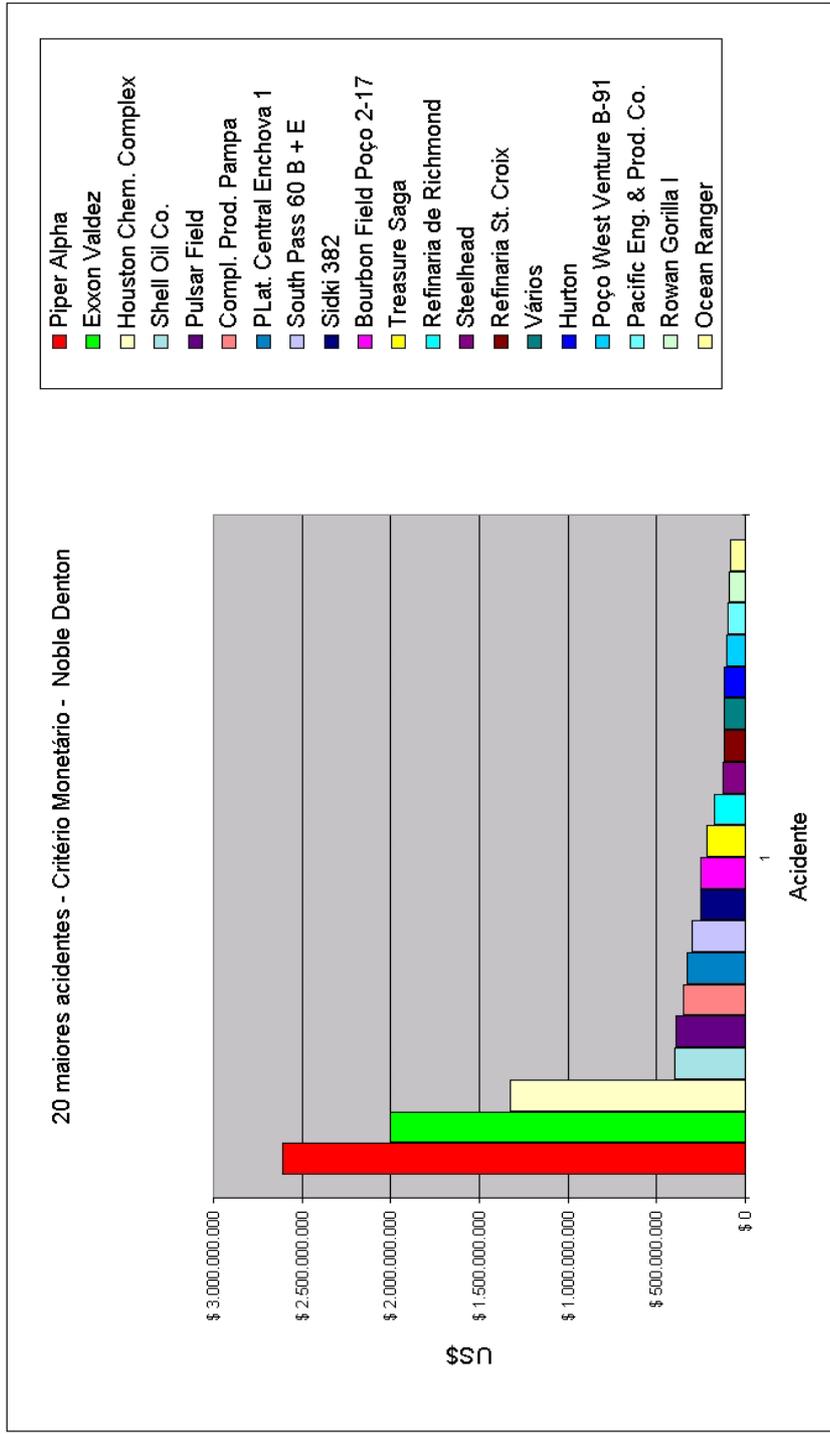
Figura 8.1-14 ordenação dos acidentes mais severos em termos monetários

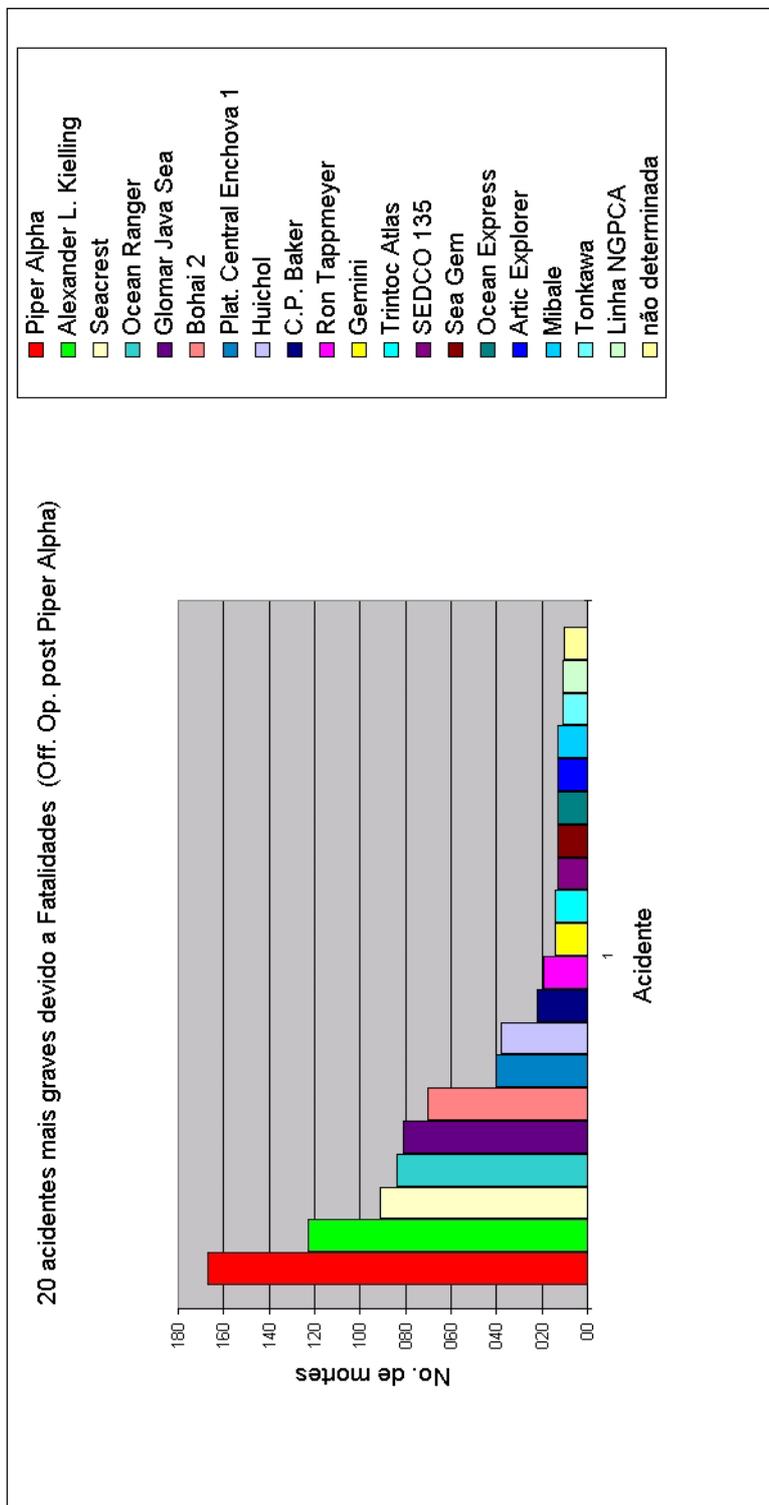
Figura 8.1-15 Ordenação dos 20 acidentes mais severos sob a ótica do número de fatalidades

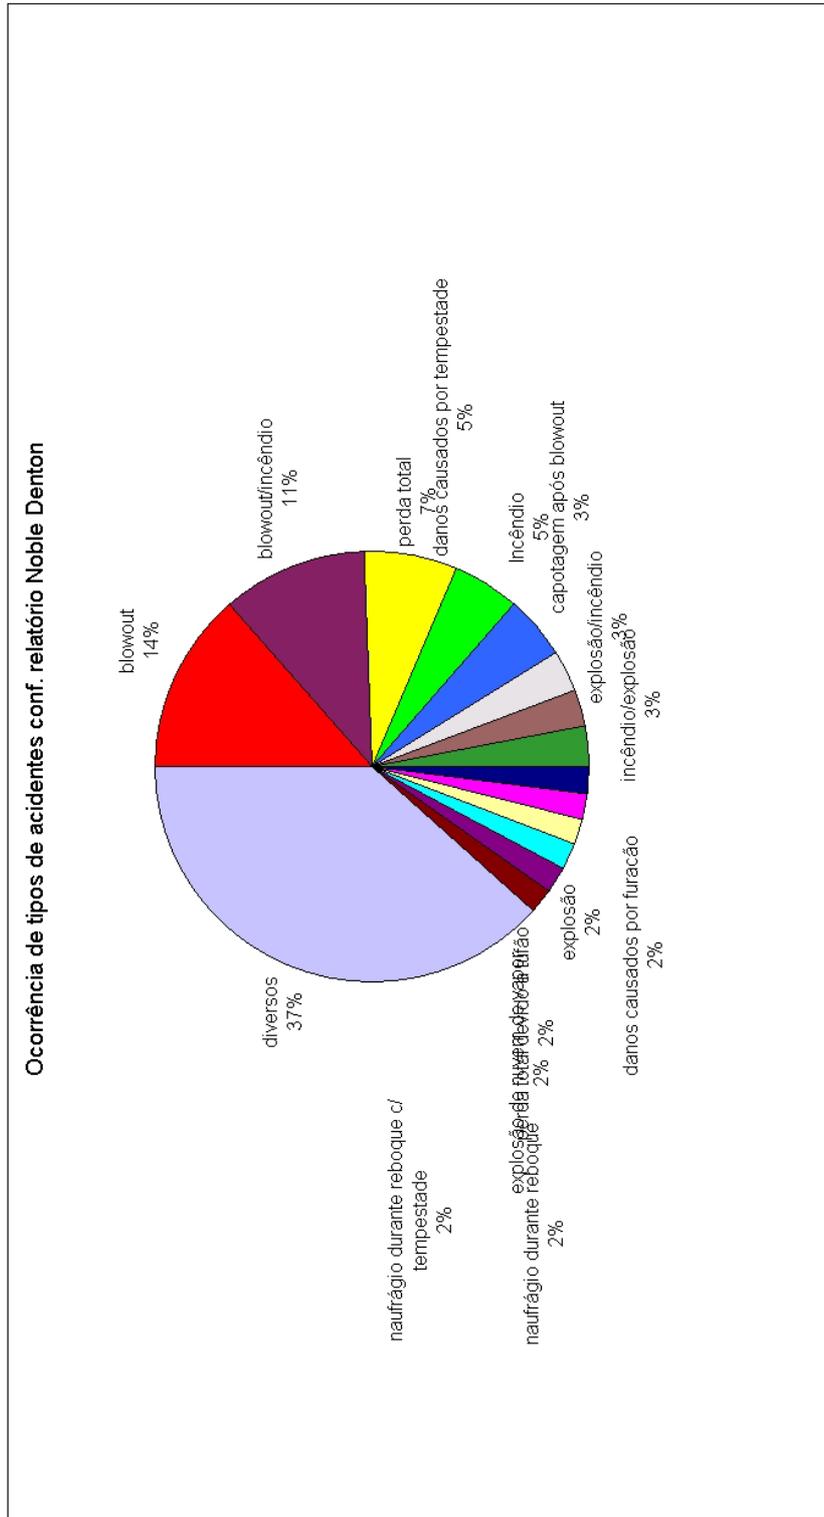
Frequência de ocorrência de acidentes conforme relatório "Noble Denton"

Figura 8.1-16 Análise dos acidentes sob a ótica monetária

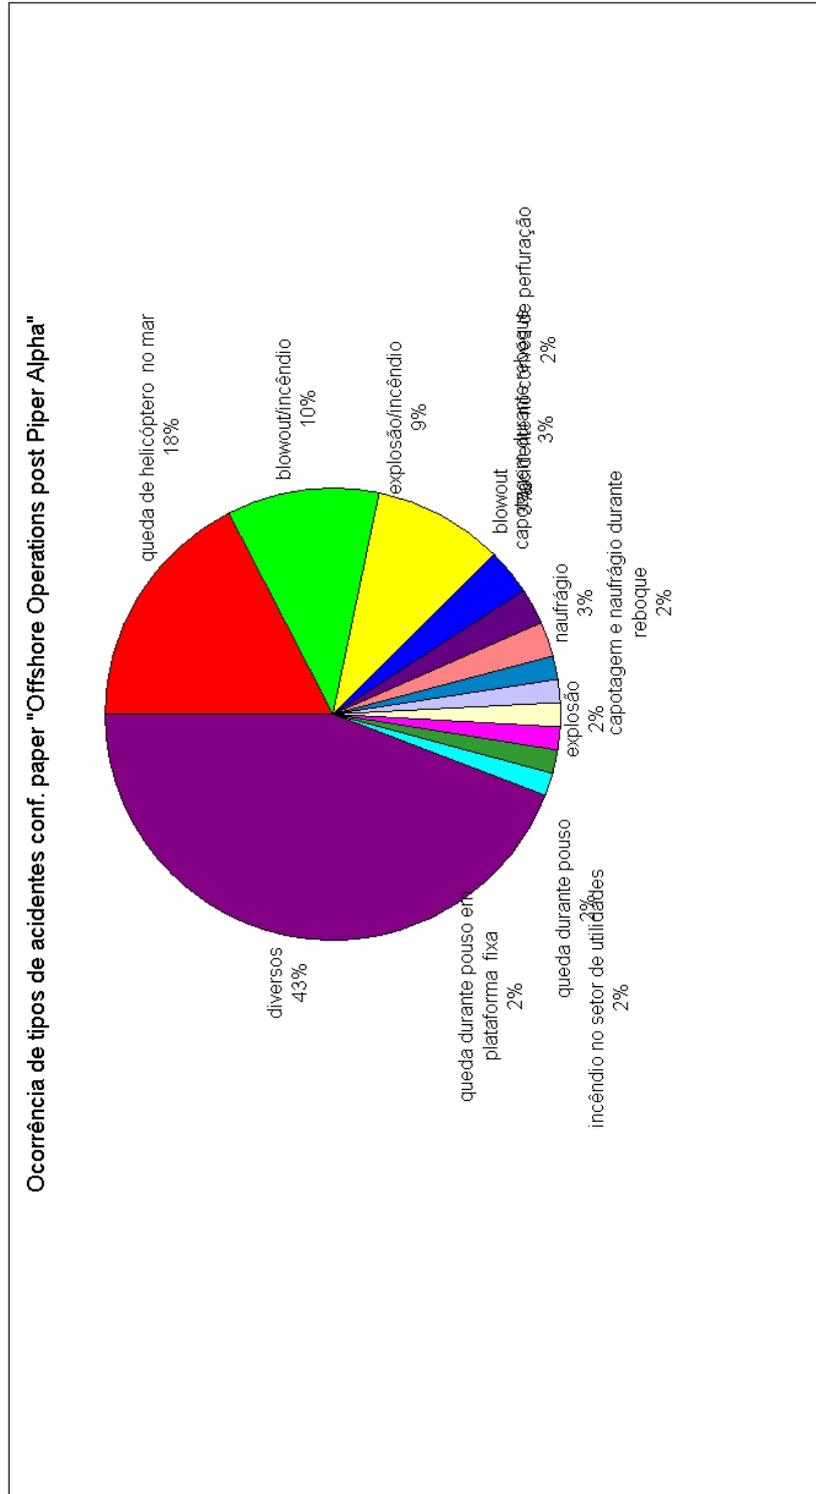
Ocorrência de tipos de acidentes conf. paper "Offshore Operations post Piper Alpha"

Figura 8.1-17 Análise dos acidentes

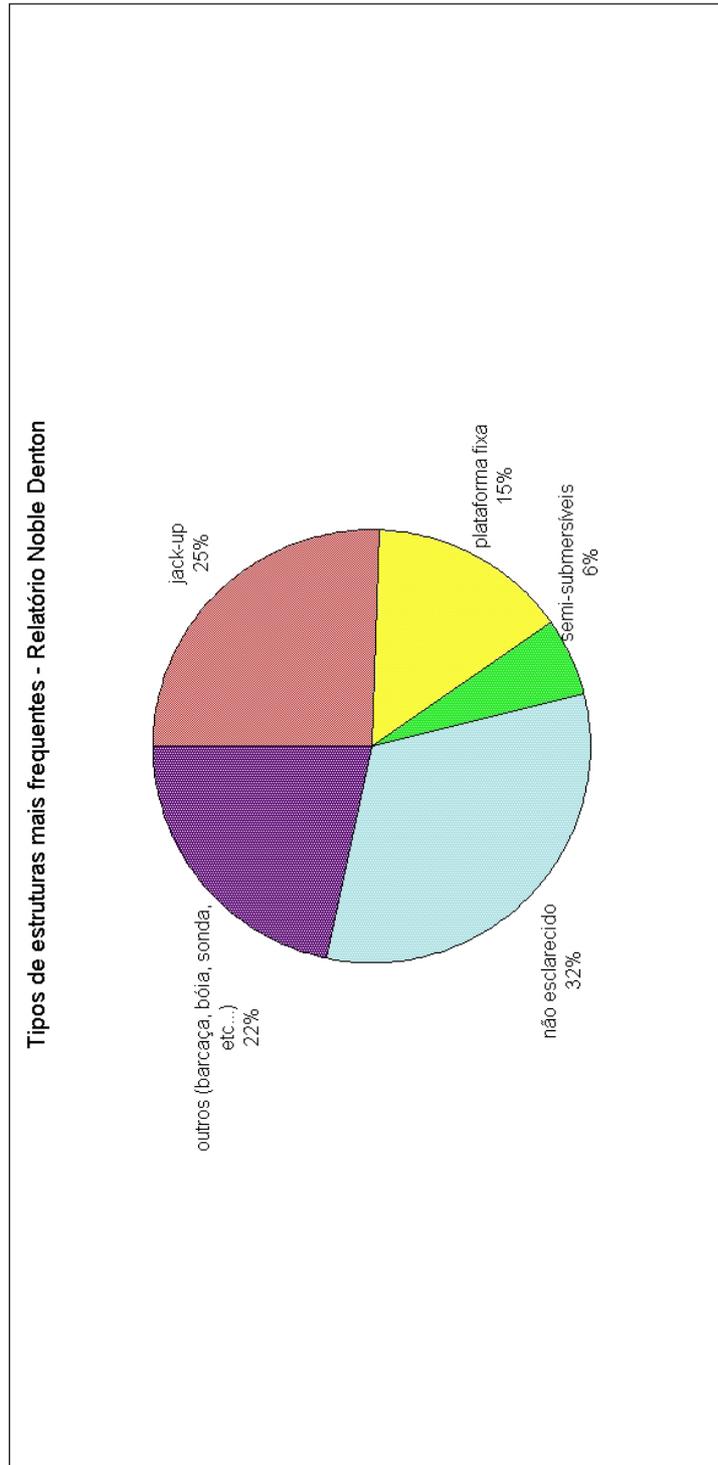
Figura 8.1-18 Acidentes por tipo de estrutura

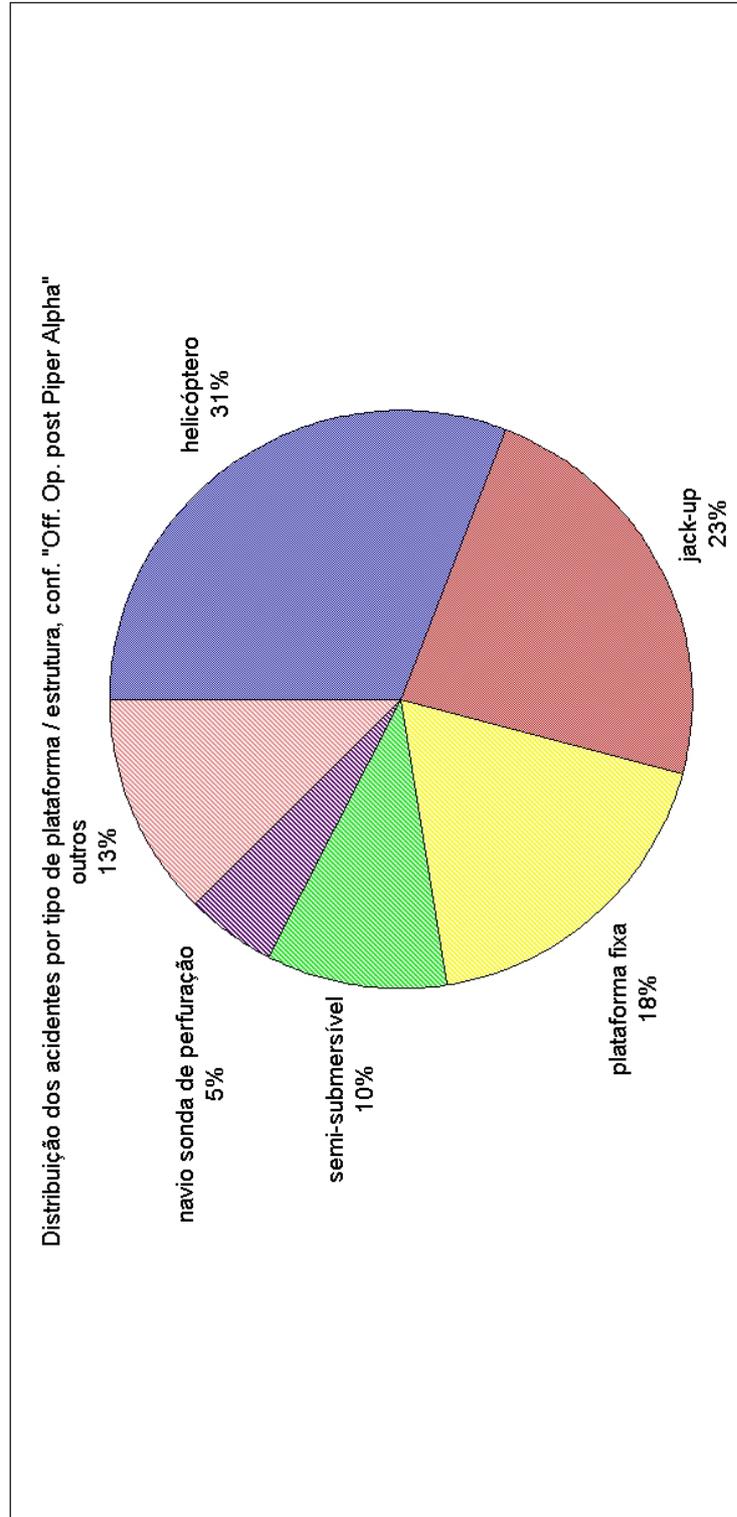
Figura 8.1-19 Acidentes por tipo de plataforma

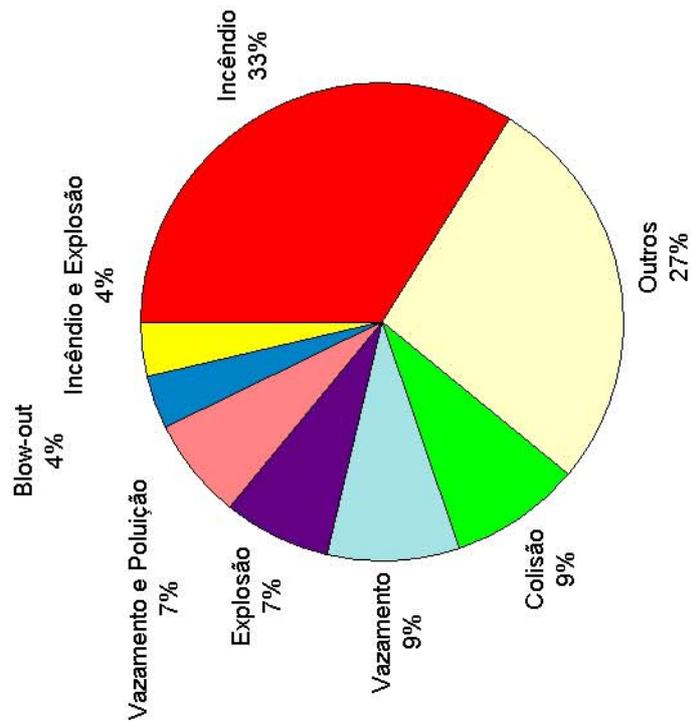
Principais Ocorrências (%) de Acidentes em Instalações Offshore, de 1992 a 1995
(Sedgwick Energy)

Figura 8.1-20 Resumo do Relatório de Acidentes (Loss Control Newsletter)

- c) A predominância das ocorrências de incêndios, com 33% do total de acidentes, supera, em grande parte, os outros tipos de acidente. Seguem-se colisões, vazamentos, explosões e *blowouts*, o que representa sensível alteração em relação à ordem citada no MMS e PLATFORM. Este comportamento pode refletir alterações nos procedimentos / equipamentos associados às operações de intervenção nos poços;

- d) Analisando as informações tabeladas, percebem-se falhas em compressores, trocadores de calor, Flare, bombas, turbinas e vasos. Podem-se associar vazamentos de gás com 16 % dos casos totais relatados.

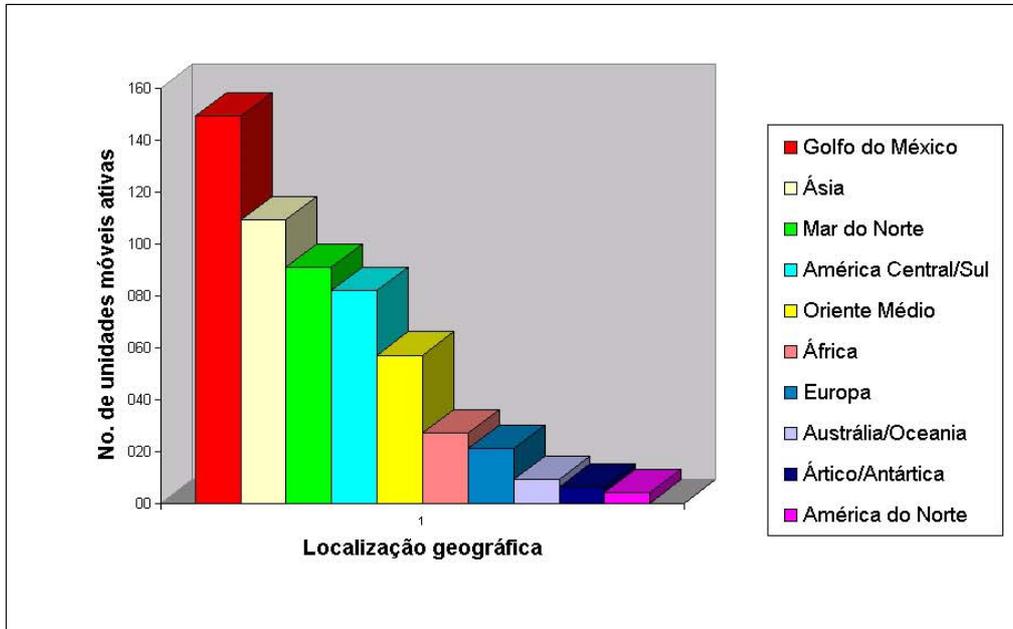
Distribuição das unidades móveis ativas pelo Mundo

Figuras 8.1-21 Distribuição das unidades móveis
Figura 8.1-22 Tipos das unidades móveis

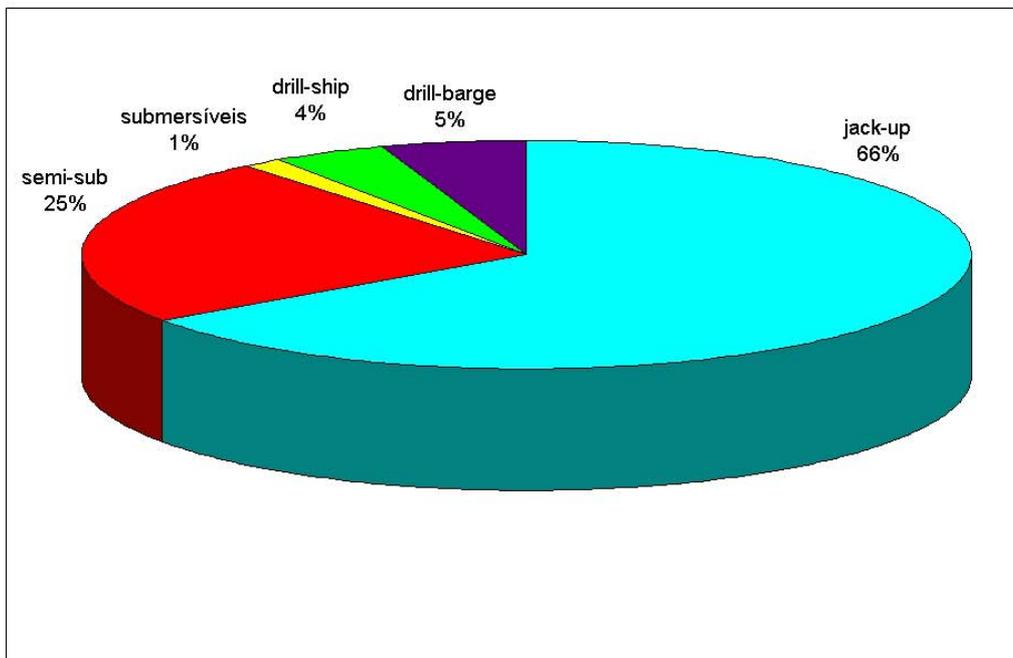
Distribuição por tipo de unidades móveis ativas pelo Mundo

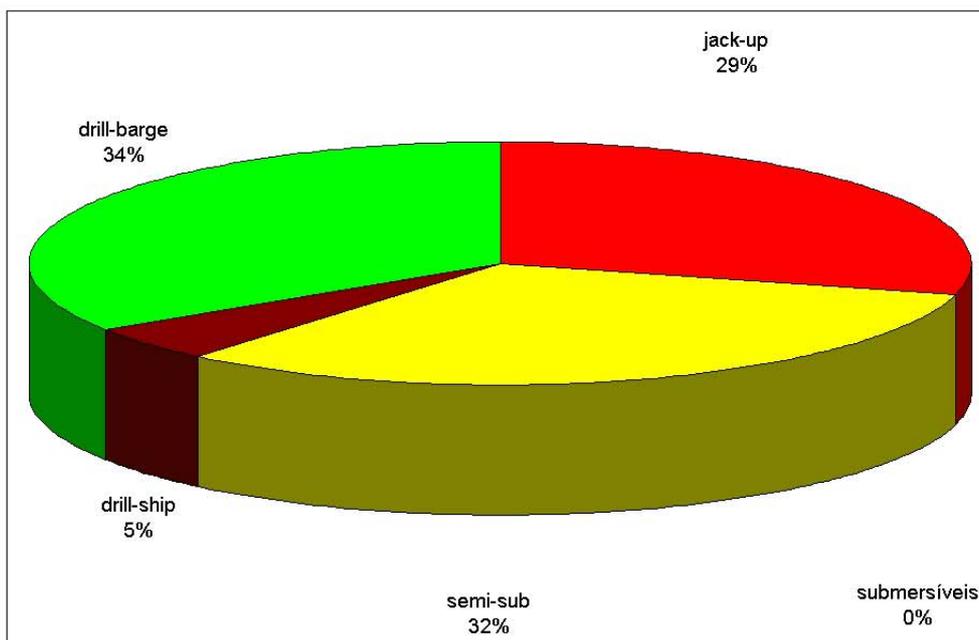
Distribuição por tipo, de unidades móveis ativas pelas Américas Central e do Sul

Figura 8.1-23. Distribuição por tipo de unidades móveis ativas na Américas Central e do Sul

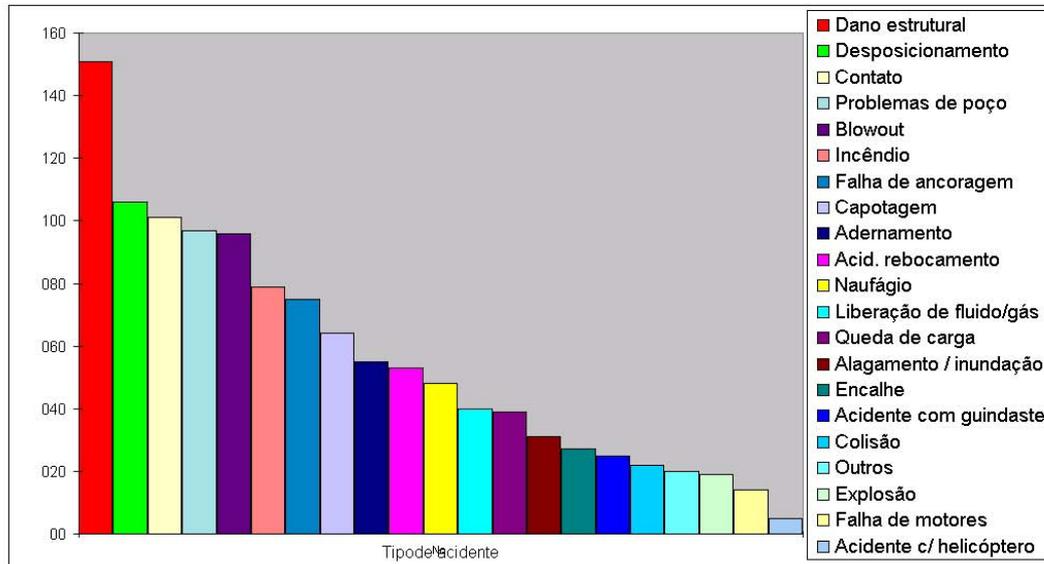
Distribuição da ocorrência de tipos de acidentes em unidades móveis ativas no Mundo, período 1980 / 1993

Figura 8.1-24 Número de ocorrências por plataformas móveis
Figura 8.1-25 Acidentes ocorridos exclusivamente com as semi-submersíveis

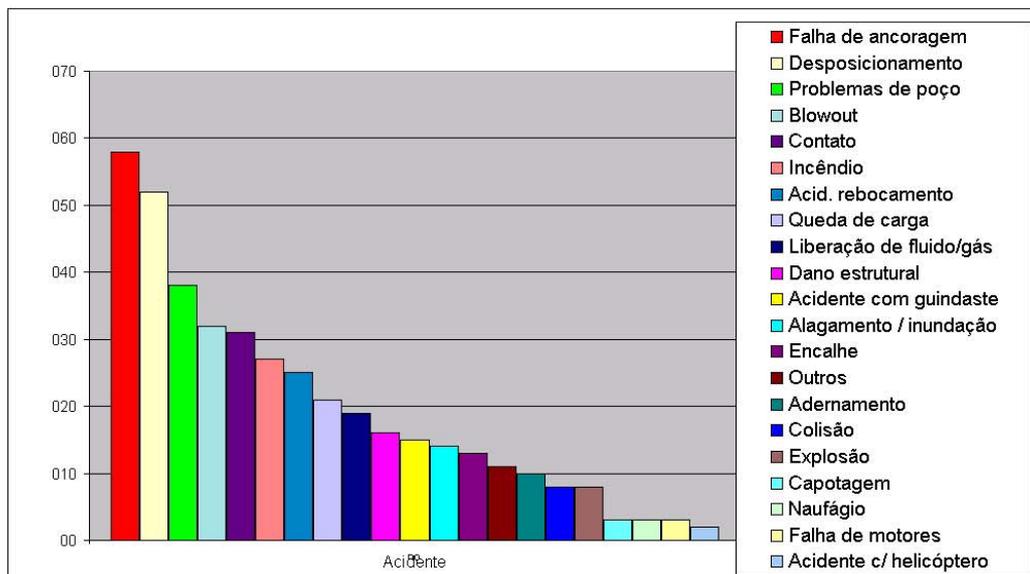
Distribuição da ocorrência de tipos de acidentes em unidades móveis semi-submersíveis ativas no Mundo, período 1980 / 1993
