8. ANÁLISE E GERENCIAMENTO DE RISCOS E PLANO DE EMERGÊNCIA INDIVIDUAL

8.1. ANÁLISE DE RISCOS AMBIENTAIS

A qualidade do óleo de Roncador e o potencial de produção deste campo gigante motivaram a PETROBRAS a instalar nova unidade de produção, o que levou ao projeto da Plataforma Semi-submersível P-52, com capacidade 180.000 b/dia de óleo e 9,3 milhões m³/d de gás.

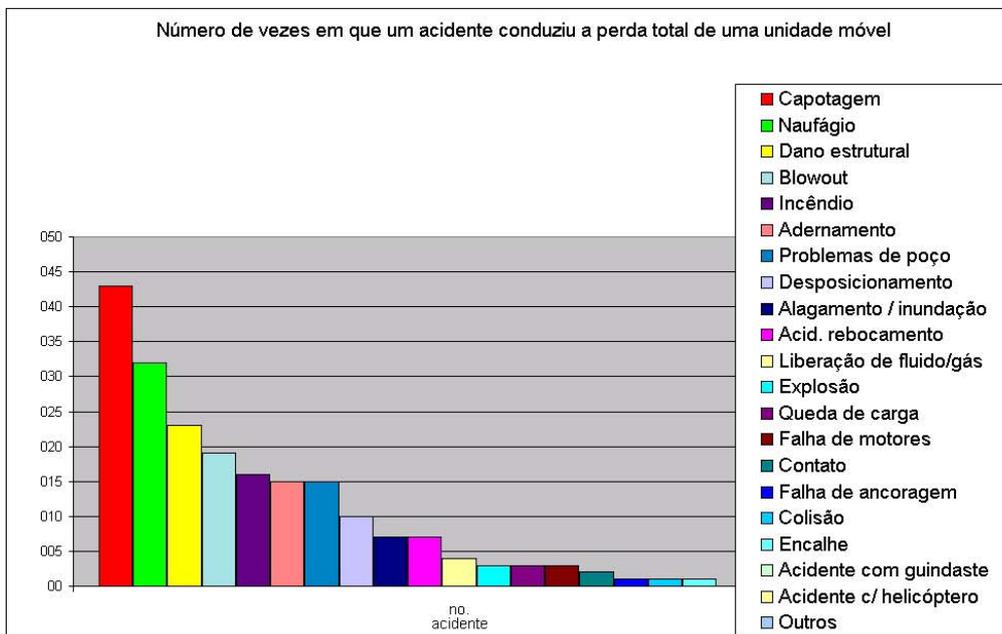
Ocorrência de perda total X tipo de acidente - dados Mundiais p/ unidades móveis - período 1980 / 1993

Figura 8.1-27 Severidade dos danos impingidos às unidades móveis

Neste quadro nota-se que há acidentes que caracteristicamente impingem danos severos às unidades móveis, podendo chegar até à perda total (ex.: capotagem e naufrágio). Entretanto, há tipos de acidentes que tanto podem causar danos severos como insignificantes (ex.: *blowout*). Isto porque a severidade dos danos sofridos por uma unidade móvel é função da intensidade do acidente ocorrido e da eficácia das medidas preventivas adotadas.

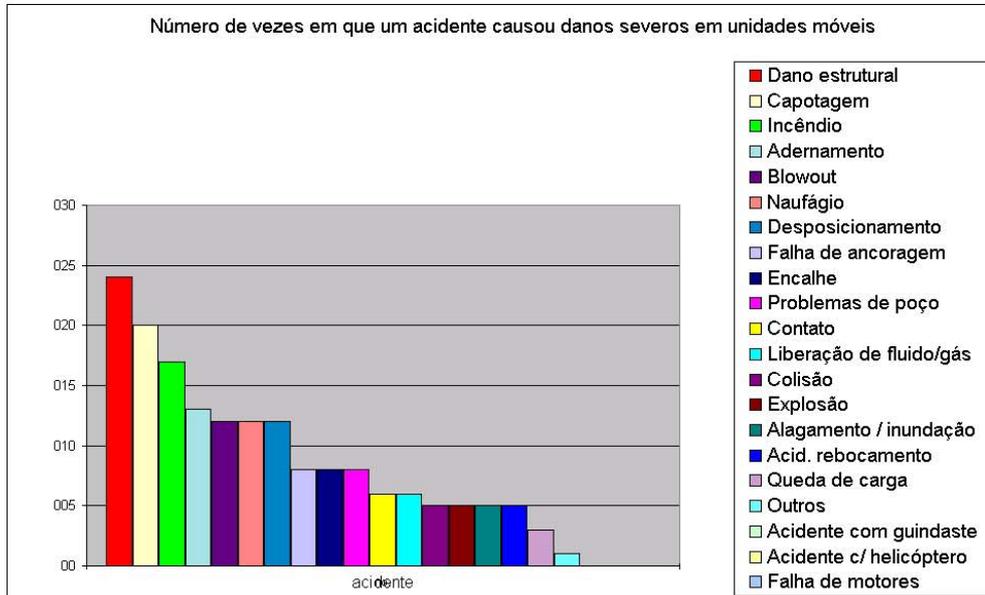
Ocorrência de danos severos X tipo de acidente - dados mundiais p/ unidades móveis -
- período 1980 / 1993

Figura 8.1-28 Ordenação dos acidentes para cada classe de dano
Figura 8.1-29 Ordenação dos acidentes para cada classe de dano

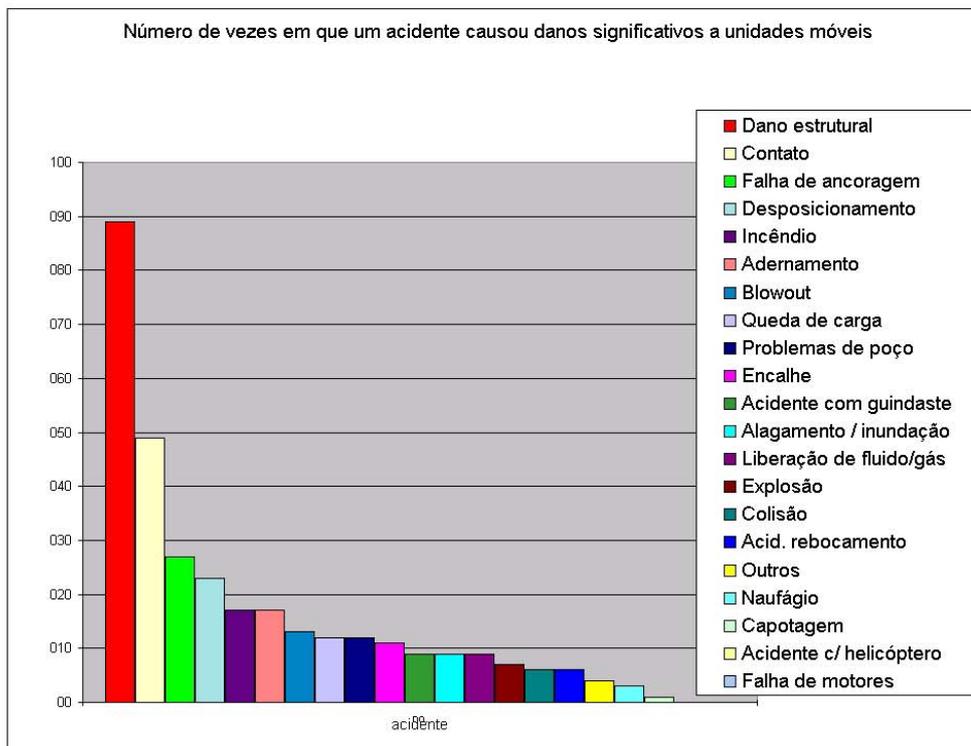
Ocorrência de danos significativos X tipo de acidente - dados mundiais p/ unidades móveis -
- período 1980 / 1993

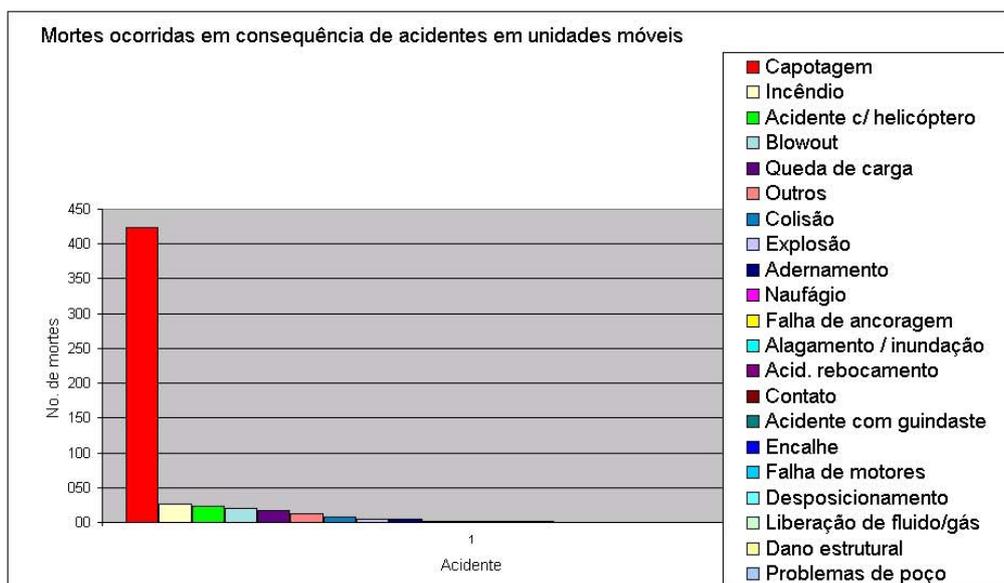
Ocorrência de mortes X tipo de acidente - dados mundiais p/ unidades móveis -
- período 1980 / 1993

Figura 8.1-30 Ordenação dos acidentes para cada classe de dano

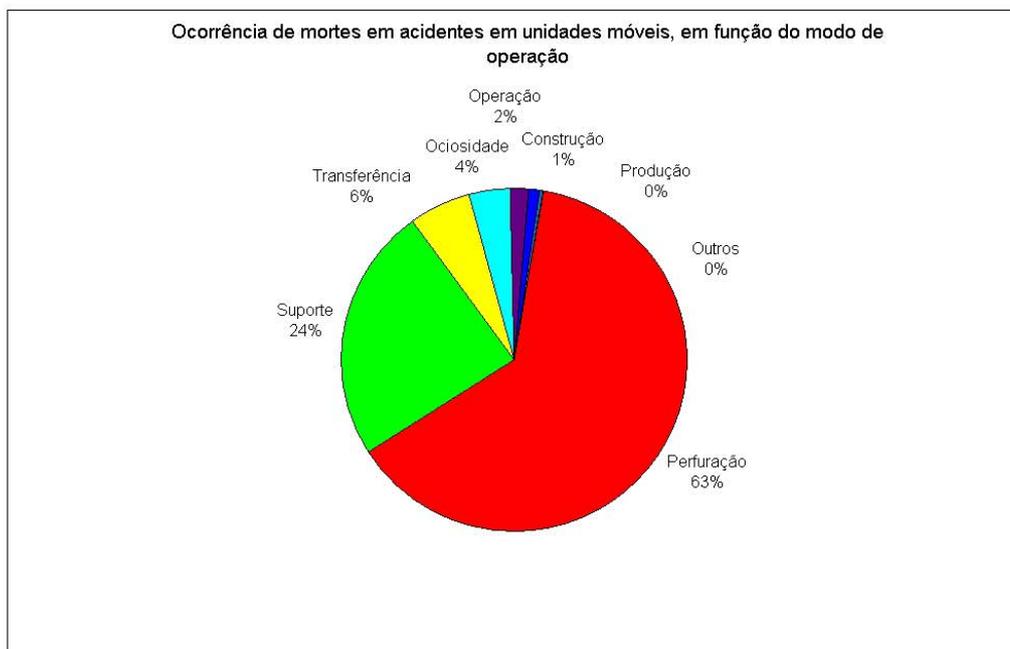
Ocorrência de mortes X modo de operação - dados mundiais p/ unidades móveis -
- período 1980 / 1993

Figura 8.1-31 Resumo do número de mortes por acidente

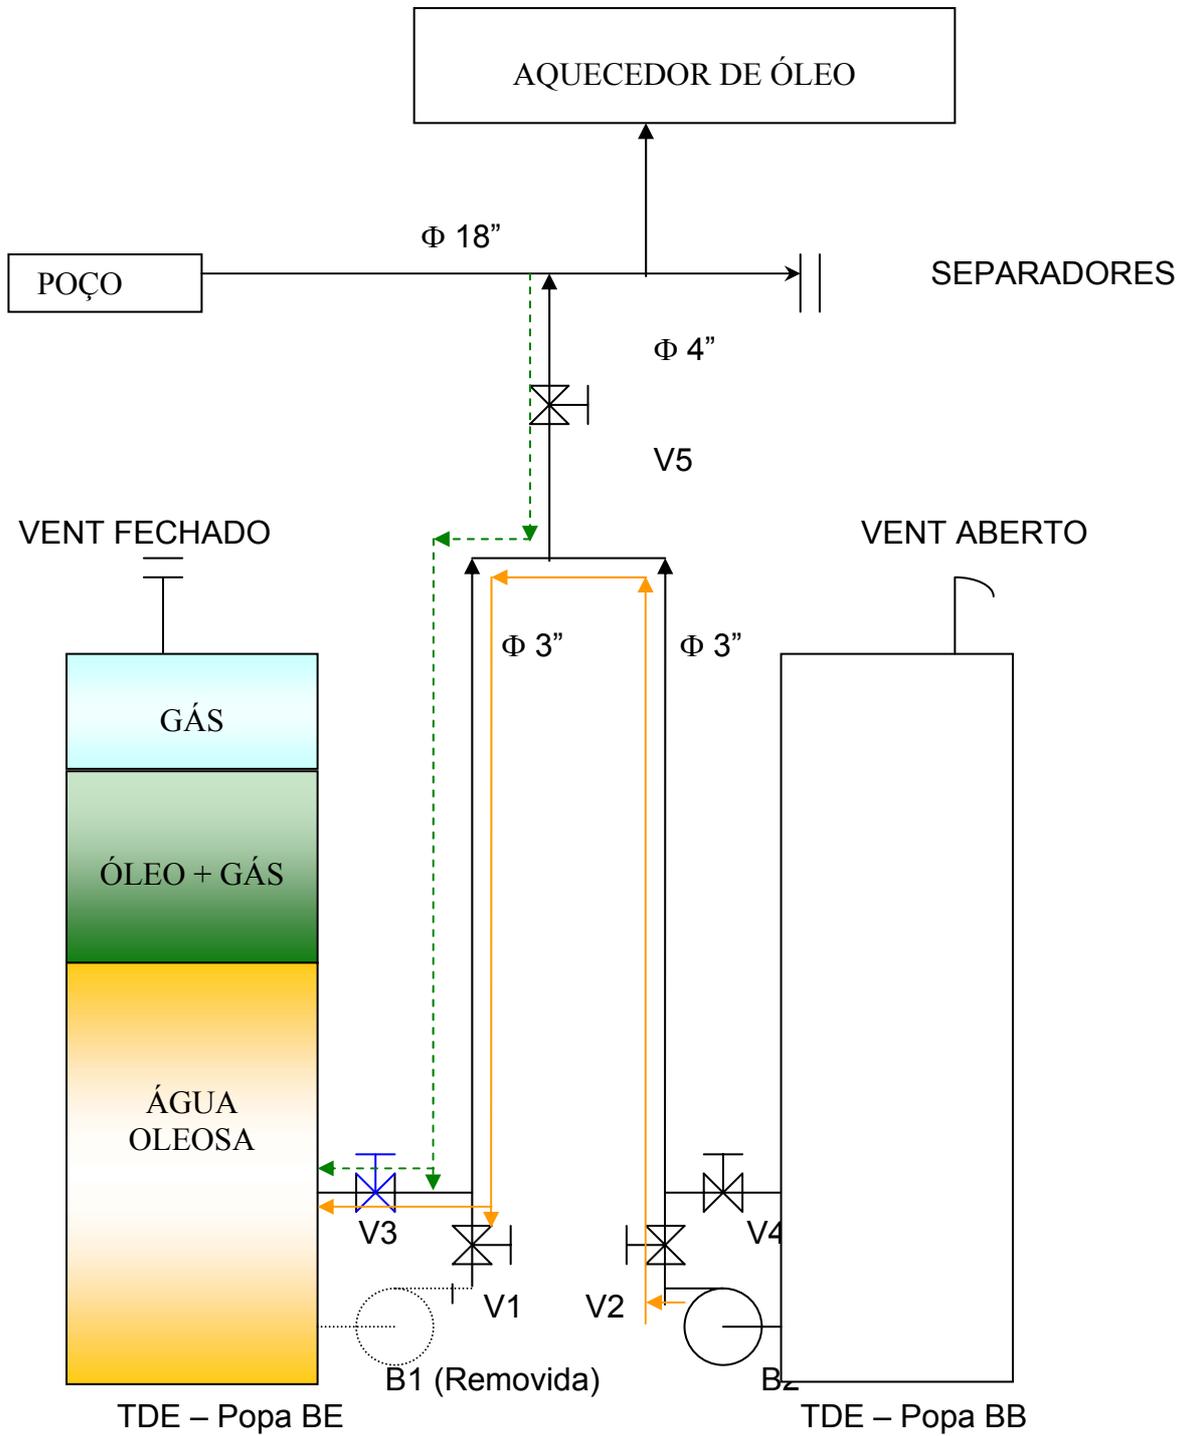
Figura 8.1-32. Fluxograma de Interligação dos Tanques de Drenagem de Emergência

- ◆ Para tanto, estes Tanques foram renomeados Tanques de Drenagem de Emergência (TDE - Bombordo e Boreste), foram conectados ao sistema de *Vent* atmosférico, receberam 01 bomba de transferência cada um e foram interligados entre si e aos Separadores de Produção, que operam pressurizados a cerca de 10 bar. A Figura 8.1-32 apresenta as interligações destes Tanques com a Planta de Processo;

- ◆ Os TDEs foram originalmente projetados para trabalhar à pressão atmosférica, sendo incapaz de suportar pressões acima de 10 bar;
- ◆ As bombas de transferências, que removem o produto dos TDEs, foram especificadas com pressão de Descarga de 19 bar, de forma a permitir o retorno do óleo ao Separador, quando da normalização da emergência.
