II.8.4 - ANÁLISE HISTÓRICA DE ACIDENTES

Atividade de Produção de Gás e Condensado no

Campo de Mexilhão, Bacia de Santos

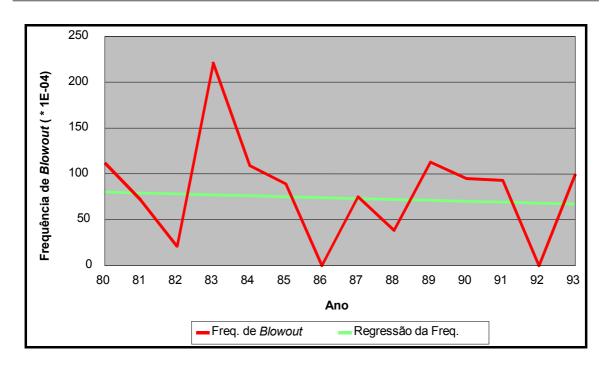
Figura II.8.4.1-2 - Freqüência de ocorrência de Blowout (a cada 10.000 poços perfurados no Golfo de México e no Mar do Norte na fase de exploração).

Devido as suas possíveis conseqüências (perda de grande quantidade de óleo/gás e possibilidade de danos), dos 21 tipos de acidentes identificados o Blowout é o acidente que traz maiores preocupações na fase de perfuração, (86% dos Blowouts neste período ocorreram nesta fase). Embora não se tenham dados específicos para as unidades móveis e conseqüentemente para as plataformas semi-submersíveis, somente dados gerais sobre a fase de exploração, pode-se inferir, com base na análise da Figura II-8.4.1-2¹, que a freqüência de ocorrência de *Blowout* vem diminuindo ao longo dos anos e que devido às atuais inovações tecnológicas estas freqüências deverão ser hoje ainda menores.

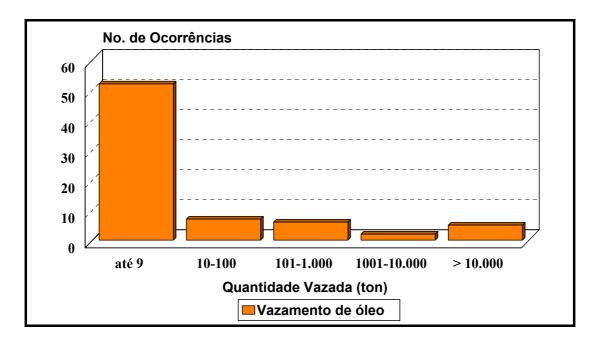
Figura II.8.4.1-3 - Magnitude dos vazamentos vs № de ocorrências para os vazamentos de óleo.

Utilizando os dados acima, e considerando somente os vazamentos de óleo cru, óleo e gás e óleo leve, cujas dimensões são conhecidas podemos identificar que, neste período de 17 anos 72% das ocorrências foram pequenos vazamentos (quantidades inferiores a 9 ton), conforme a figura a seguir.

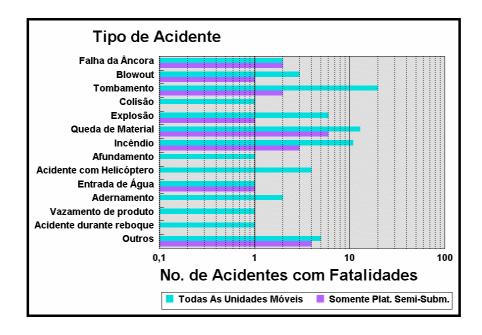
Figura II.8.4.1-4 - Tipo de acidente vs Tipo de unidade. Número de acidentes com fatalidades.

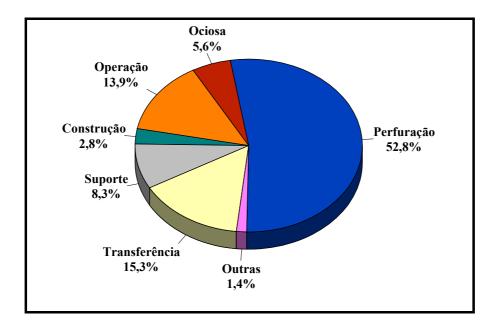
Figura II.8.4.1-5 - Distribuição do número de acidentes com fatalidade por modo de operação — Unidades Móveis.

Considerando todas as unidades móveis, podemos observar conforme a figura a seguir que a fase de perfuração é responsável por mais de 50% dos acidentes com fatalidade.

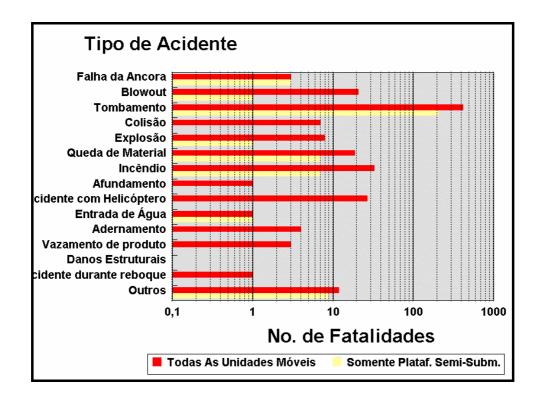
Figura II.8.4.1-6 - Tipo de acidente vs Tipo de unidade. Número de fatalidades.

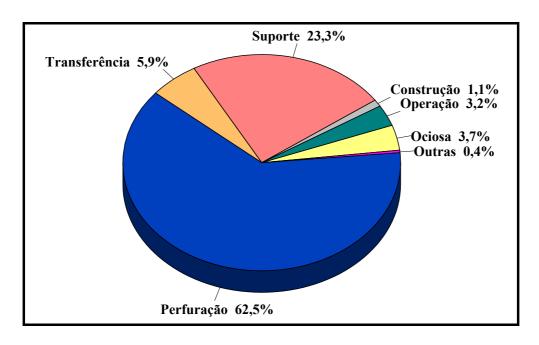
Figura II.8.4.1-7 - Distribuição do número de fatalidades por modo de operação - Unidades Móveis.

Considerando o Modo de Operação, temos a seguinte distribuição do número de acidentes com fatalidades, para as unidades móveis.

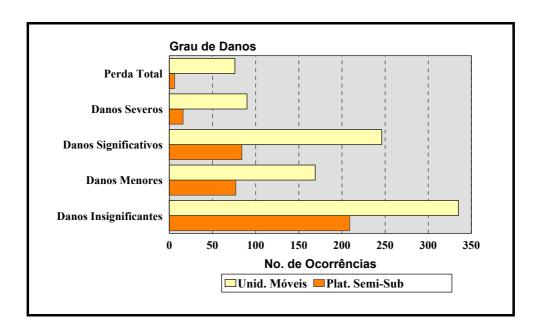
Figura II.8.4.1-8 - Grau de dano vs Tipo de unidade. Número de acidentes/ incidentes.

Considerando-se a distribuição estatística da intensidade de dano sofrido pelas instalações e o número de acidentes, é possível observar que mais de 72% dos acidentes registrados para as plataformas semi-submersíveis são classificados com grau de dano "Menor" e "Insignificante".

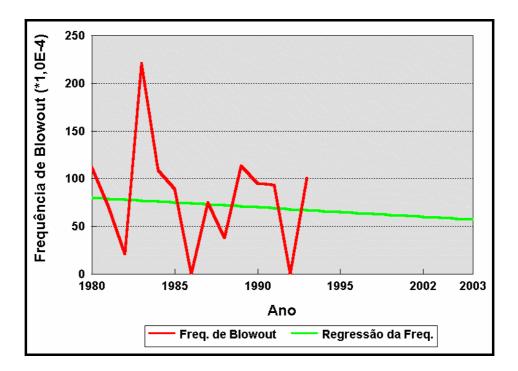
Figura II.8.4.1-9 - Extrapolação até o ano de 2003 da Regressão da Freqüência de Ocorrência de Blowout (a cada 10.000 poços perfurados no Golfo de México e no Mar do Norte na fase de exploração).

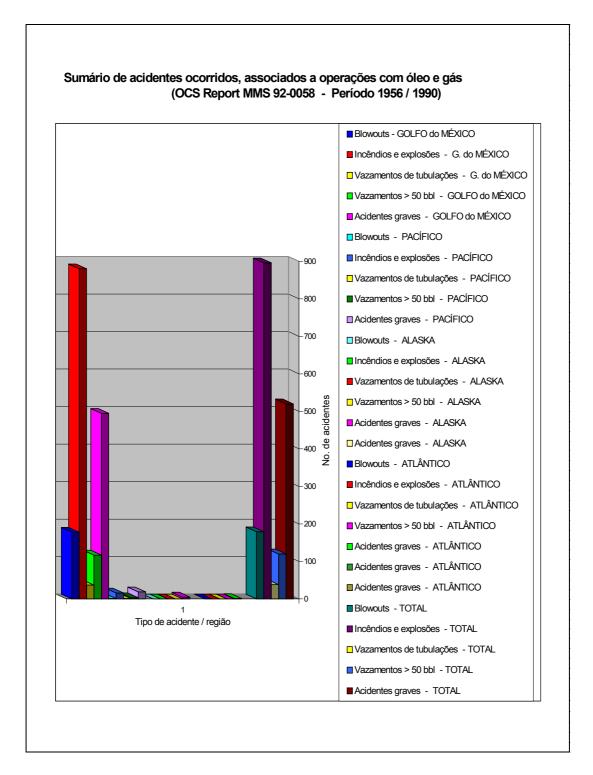
Figura II.8.4.2-1 - Distribuição dos tipos de acidentes por região coberta pelo relatório MMS 92-0058.

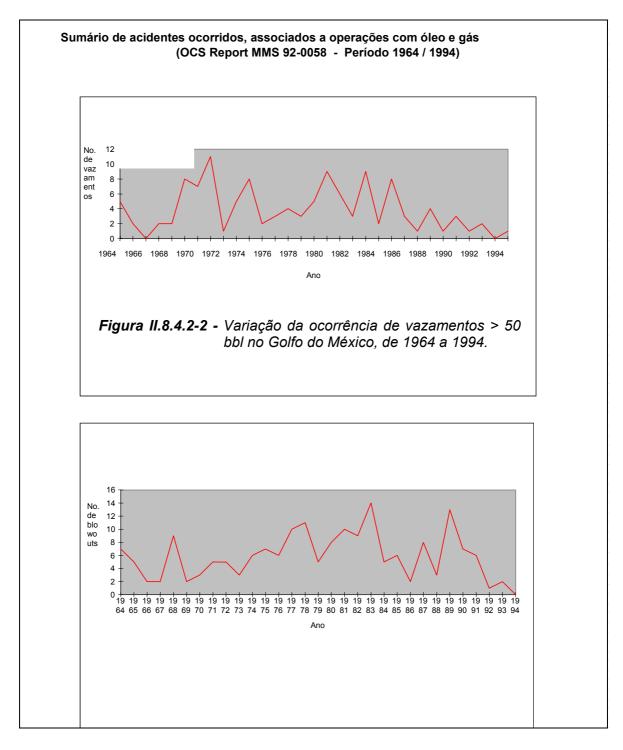
Figura II.8.4.2-3 - Variação da ocorrência de blowouts no Golfo do México, de 1964 a 1994.

As Figuras II.8.4.2-2 e II.8.4.2-3 da análise desses relatórios mostram a variação da ocorrência de alguns tipos principais de acidentes (número de vazamentos e número de *blowouts*) durante o período 1964 a 1994.

A tendência decrescente da maioria dos acidentes pode ser atribuída ao aperfeiçoamento dos projetos e à tomada de medidas de segurança mais severas, ao longo do tempo.

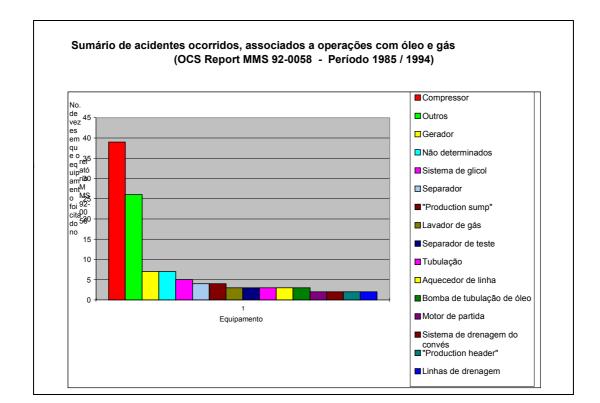
Figura II.8.4.2-6 - Equipamentos envolvidos em incêndios relacionados com gás, ocorridos no Golfo do México de 1985 a 1994.

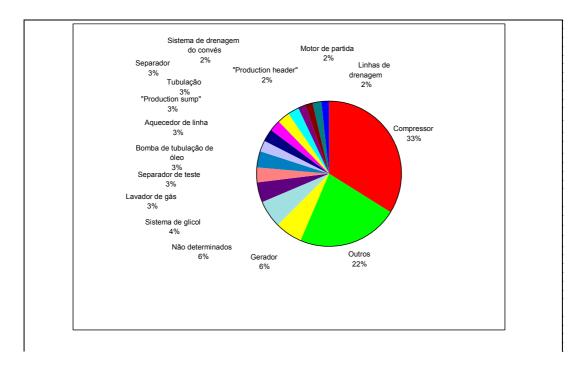
Figura II.8.4.2-7 - Participação % de equipamentos em incêndios relacionados com gás (total = 110) ocorridos no Golfo do México de 1985 a 1994.

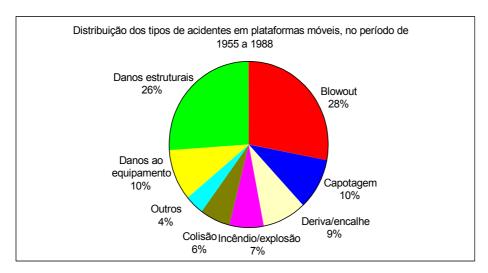
Nota: dos 26% de danos estruturais, 10% referem-se a pernas ou ao material.

Figura II.8.4.2-8 - Distribuição dos tipos de acidentes em plataformas.

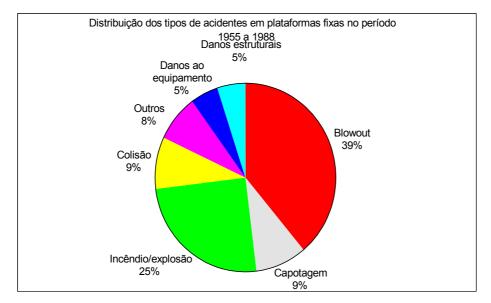
Figura II.8.4.2-9 - Distribuição dos tipos de acidentes em plataformas.

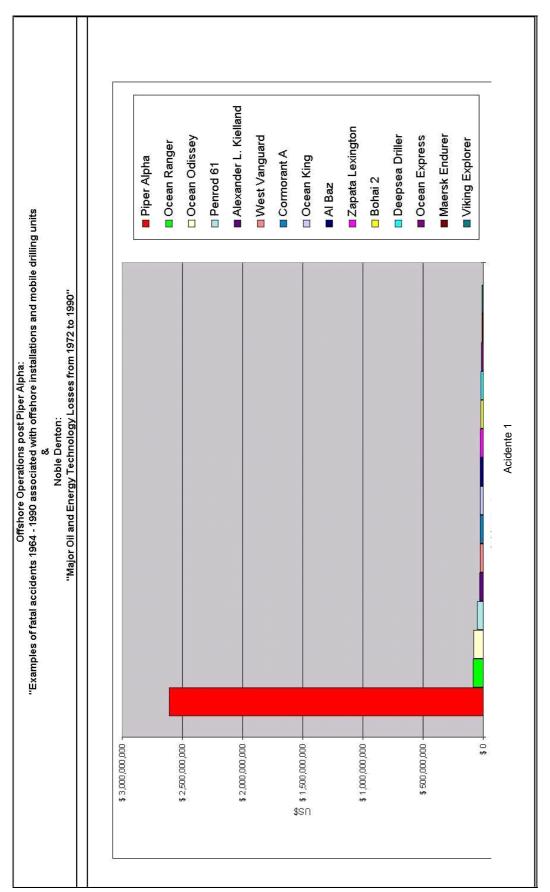
Figura II.8.4.2-10 - Ordenação dos acidentes comuns quanto à gravidade monetária.

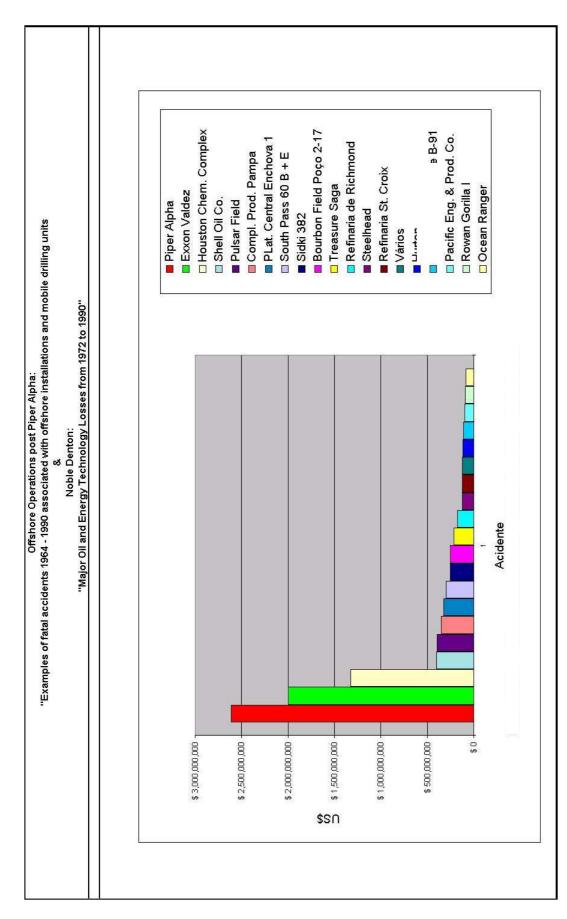
Figura II.8.4.2-12 - 20 maiores acidentes - critério monetário - Noble Denton.

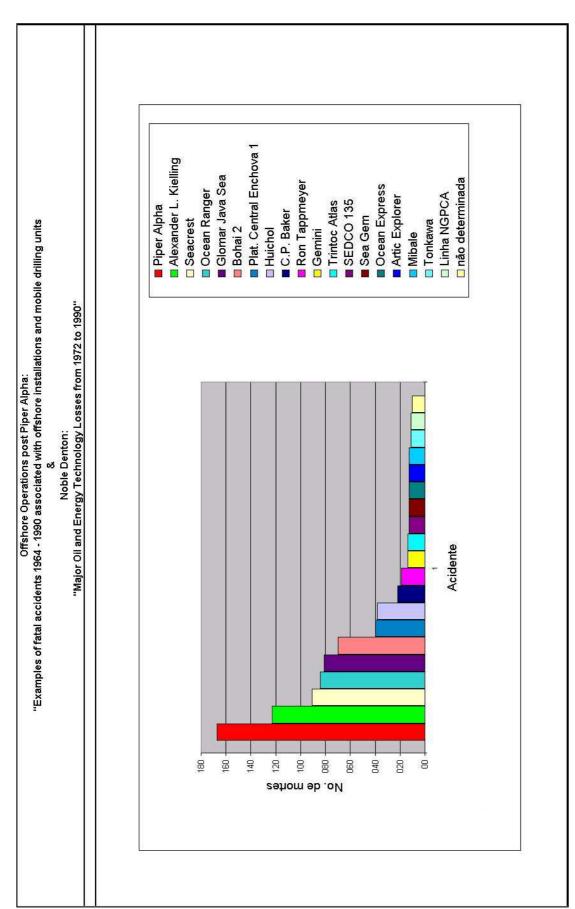
Figura II.8.4.2-13 - 20 acidentes mais graves devido à Fatalidades (off. Op. Post Piper Alpha)

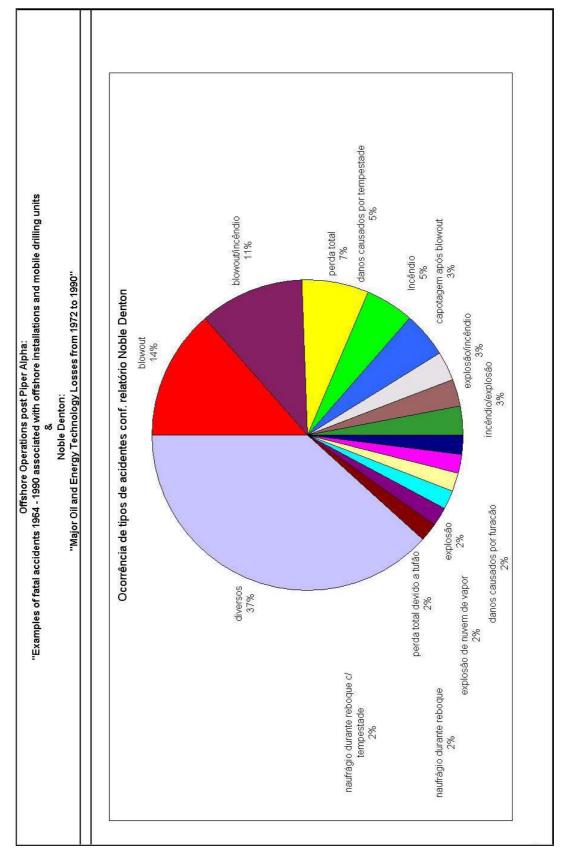
Figura II.8.4.2-14 - Freqüência de ocorrênciade acidentes conforme relatório "Noble Denton".

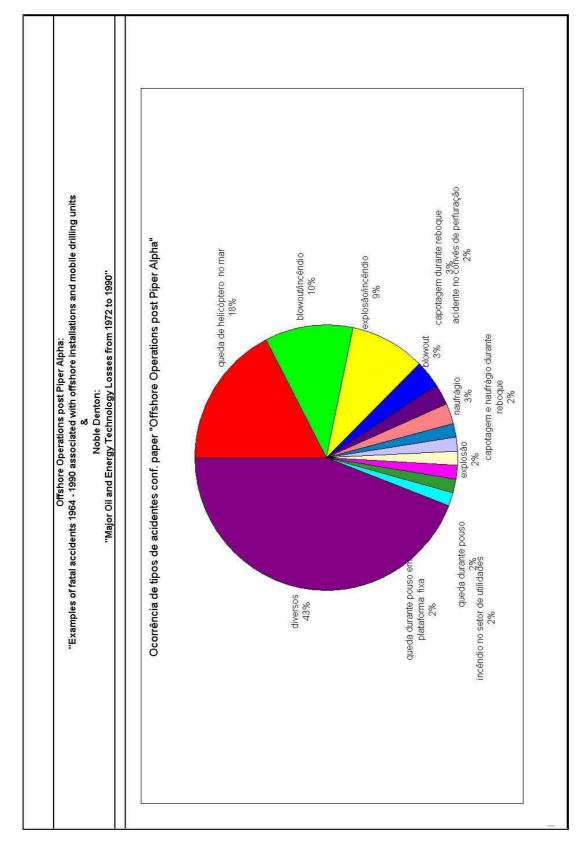
Figura II.8.4.2-15 - Ocorrência de tipos de acidentes conf. Paper "Offshore post Piper Alpha".

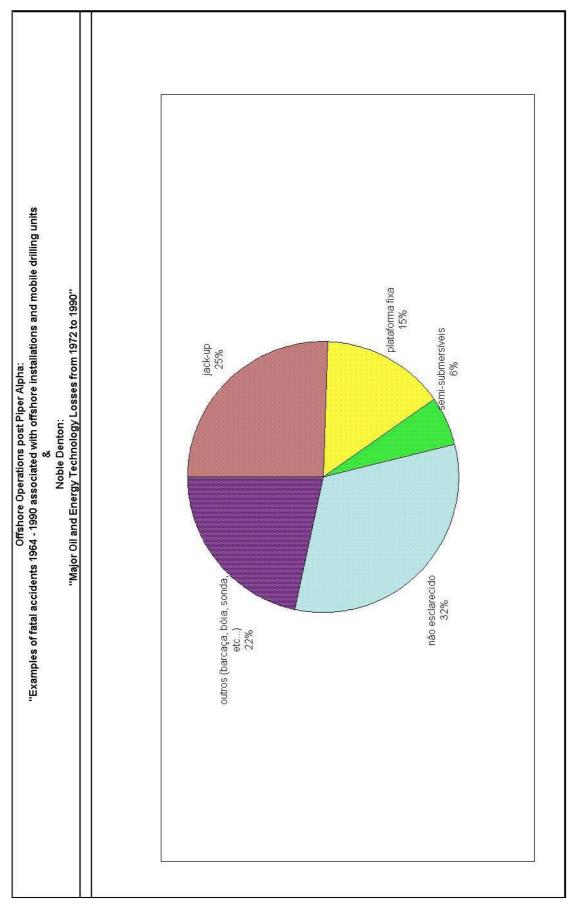
Figura II.8.4.2-16 - Tipos de Estruturas mais freqüentes - Relatório Noble Denton.

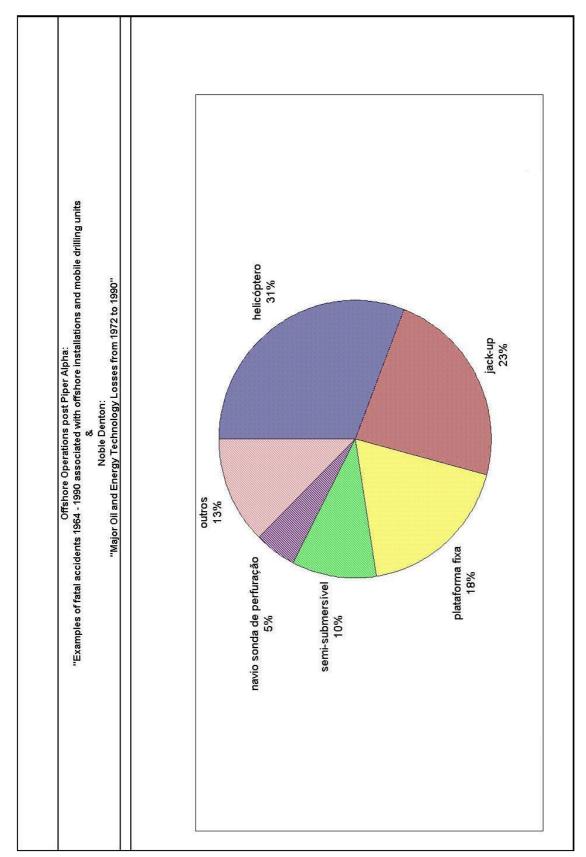
Figura II.8.4.2-17 - Distribuição dos acidentes por tipo de plataforma / estrutura, conf. "Off. Op. post Piper Alpha".
