**ESTUDO DE IMPACTO AMBIENTAL (EIA) E RELATÓRIO DE IMPACTO AMBIENTAL
(RIMA) PARA IMPLANTAÇÃO DO PORTO SUL EM ILHÉUS**

**TOMO V - APÊNDICE 4 - CARACTERIZAÇÃO DA PEDREIRA
VOLUME 2**

APÊNDICE 4 – CARACTERIZAÇÃO DA PEDREIRA

ANEXO I – MACROFLUXO DE CARACTERIZAÇÃO DO EMPREENDIMENTO PEDREIRA ANINGA DA CAROBEIRA – FASE DE PRÉ-INSTALAÇÃO

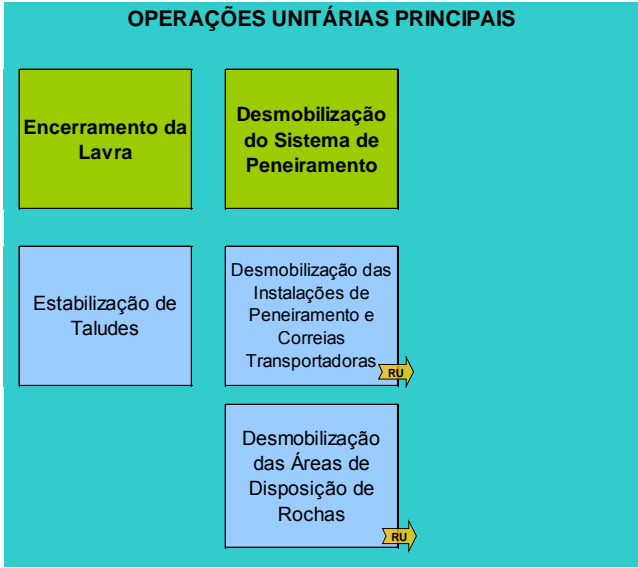
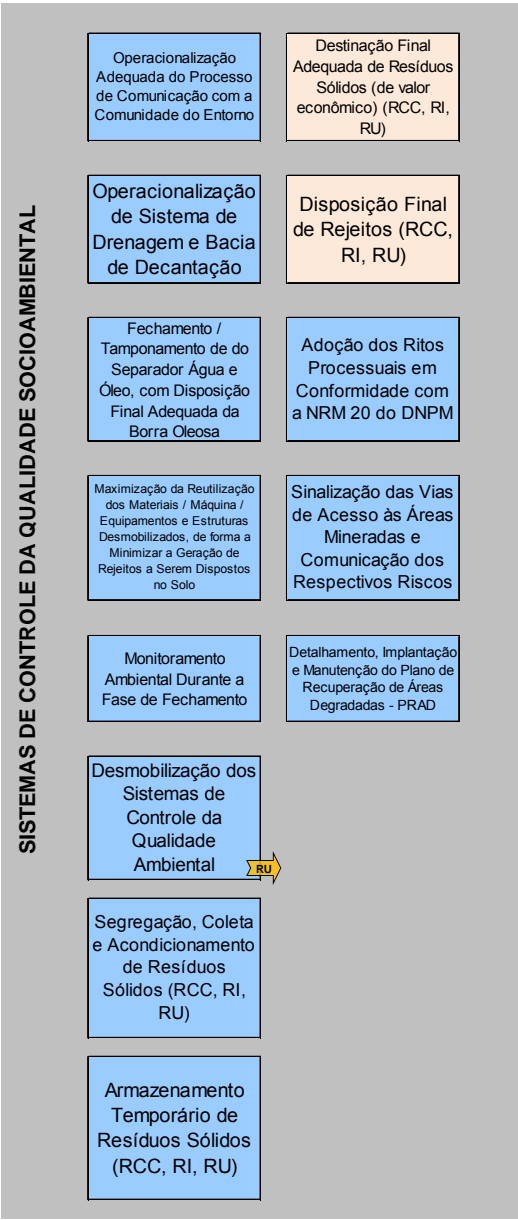
Pedreira Aninga da Carobeira - Porto Sul - Fase de Fechamento - Gestão de Ruído e Vibração

- Processos da Fase de Fechamento da Pedreira Aninga da Carobeira
 - Tarefas da Fase de Fechamento da Pedreira Aninga da Carobeira
 - Tarefas e Processos da Fase de Instalação do Empreendimento Porto Sul como um todo, que abrangem a Pedreira Aninga da Carobeira, cujos aspectos foram apresentados no macrofluxo de caracterização do empreendimento Porto Sul
- 1 - Partes Interessadas - DNPM e Comunidades (comunicados de segurança e prevenção a riscos)

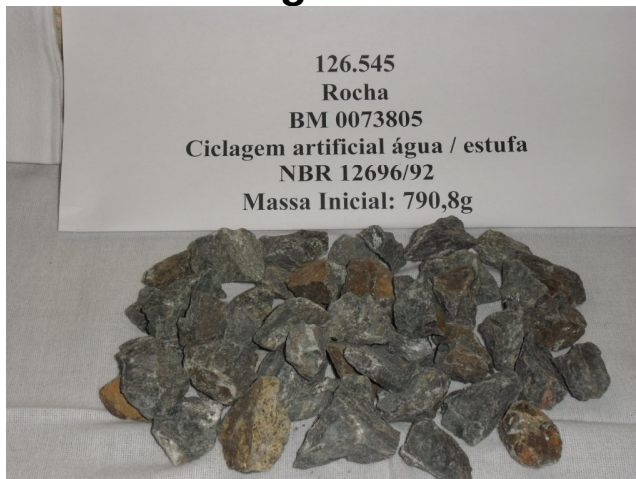
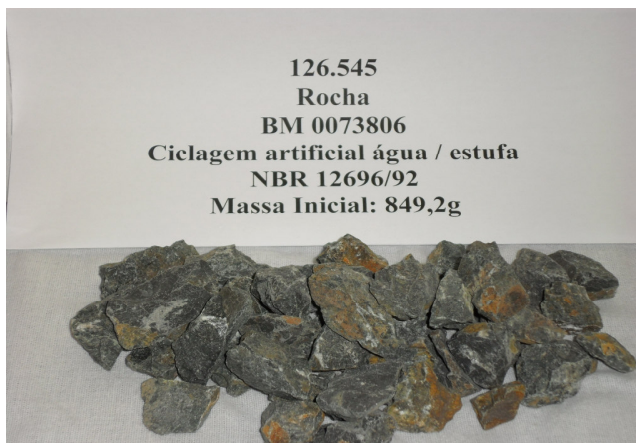
Figura 1

NBR 12696:92 – Ciclagem Artificial Água-Estufa

NORMA	TIPO DE ENSAIO	UN (média)	ROCHA (BM 0073805)						ROCHA (BM 0073806)						ESPECIFICAÇÃO ABNT NBR 7211:09
			LIMITES												
NBR 46:01	MATERIAL PULVERULENTO	%	0,6						0,7						< 1,0
NBR NM 51:01	ABRASÃO LOS ANGELES	%	12						12						< 50
NBR 45:06	MASSA UNITÁRIA	Kg/m³	1530						1520						-
NBR 53:03	MASSA ESPECÍFICA SECA	g/cm³	2,79						2,79						-
	MASSA ESPECÍFICA SATURADA SUPERFÍCIE SECA	g/cm³	2,75						2,75						-
	MASSA ESPECÍFICA APARENTE	g/cm³	2,73						2,73						-
	ABSORÇÃO	%	0,9						0,7						-
NBR 7809:08	ÍNDICE DE FORMA	%	2,5						2,6						< 3
NBR 9938:87	RESISTÊNCIA AO ESMAGAMENTO	%	17,3						16,1						-
NBR 12697:92	CICLAGEM ACELERADA COM ETILENOGLICOL (FIGURA 2)	%	1º	2º	3º	4º	5º	6º	1º	2º	3º	4º	5º	6º	-
			Ciclo	Ciclo	Ciclo	Ciclo	Ciclo	Ciclo	Ciclo	Ciclo	Ciclo	Ciclo	Ciclo	Ciclo	
NBR 12696:92	CICLAGEM ÁGUA-ESTUFA (FIGURA 1)	%	19,73						17,21						-

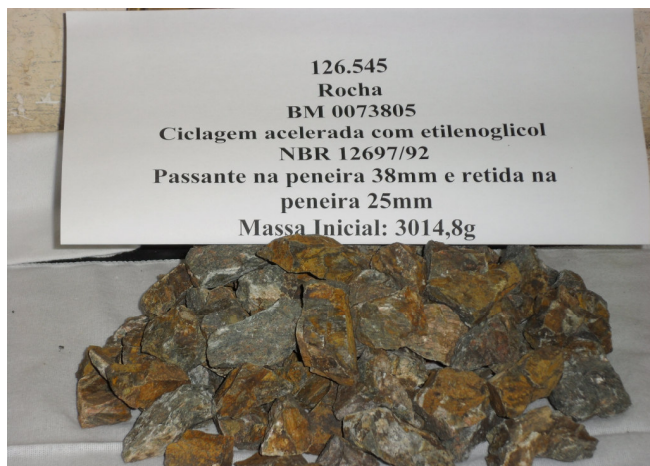
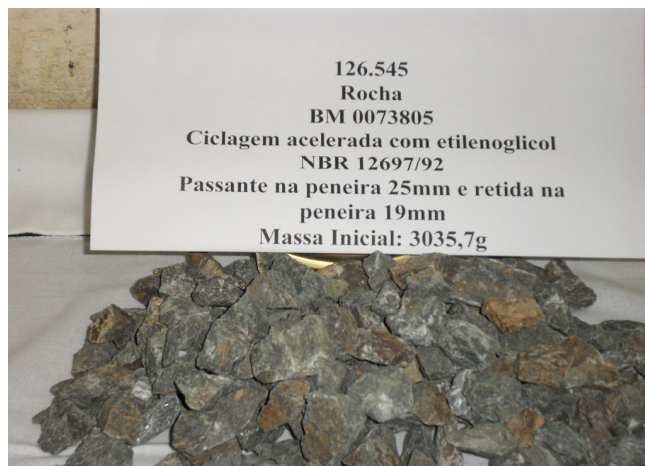
Figura 2

NBR 12697:92 – Ciclagem Acelerada com Etilenoglicol
