PLANO BÁSICO AMBIENTAL PORTO SUL

PROGRAMA DE MONITORAMENTO DE RUÍDOS E
VIBRAÇÕES

PORTO SUL
PROGRAMA BÁSICO AMBIENTAL - PBA
PROGRAMA DE MONITORAMENTO DE RUÍDOS E VIBRAÇÕES

NOVEMBRO de 2014

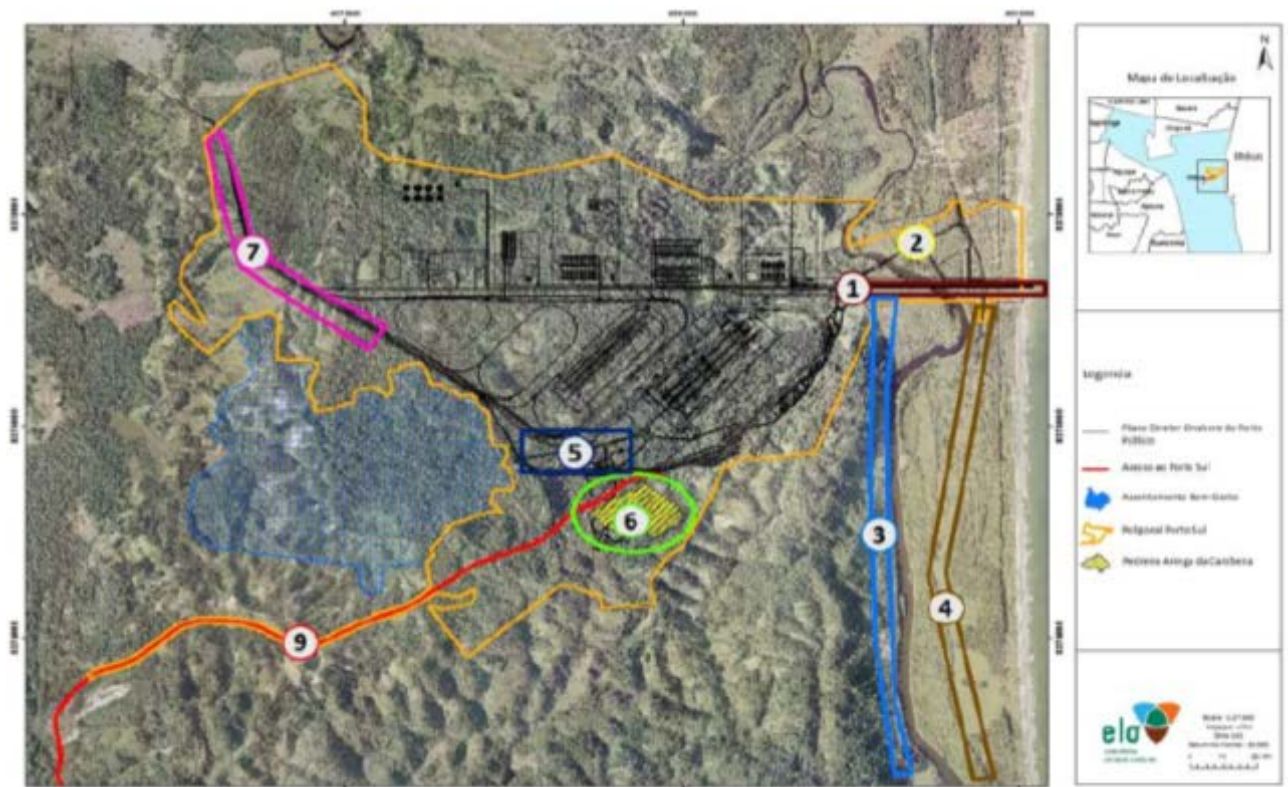
Figura 4.4- Localização dos principais fontes de ruídos do Porto Sul.

O mapa da **Figura 4.4** representa a localização dessas principais fontes de ruído e vibração.

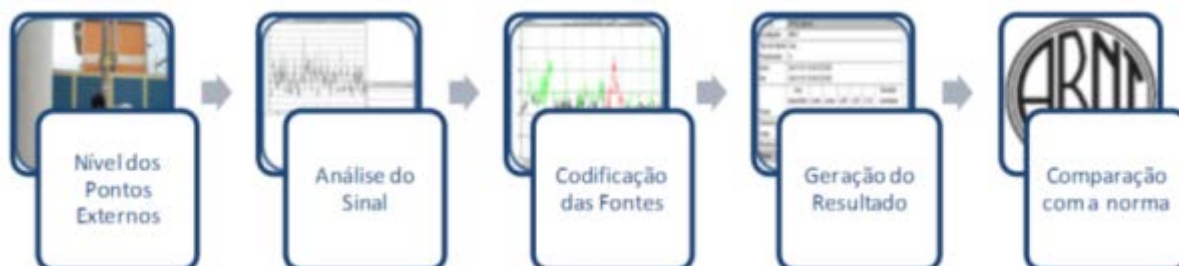
Figura 4.10- Representação do processo de medição de ruído ambiental e análise

Os dados medidos em campo devem em seguida ser analisados em software, a fim de excluir das medições os eventos sonoros indesejados emitidos por fontes que não fazem parte do empreendimento. Em seguida, os resultados devem ser comparados com os limites estabelecidos

pela norma NBR 10151. O esquema do procedimento adotado está representado na **Figura 4.10**, abaixo.

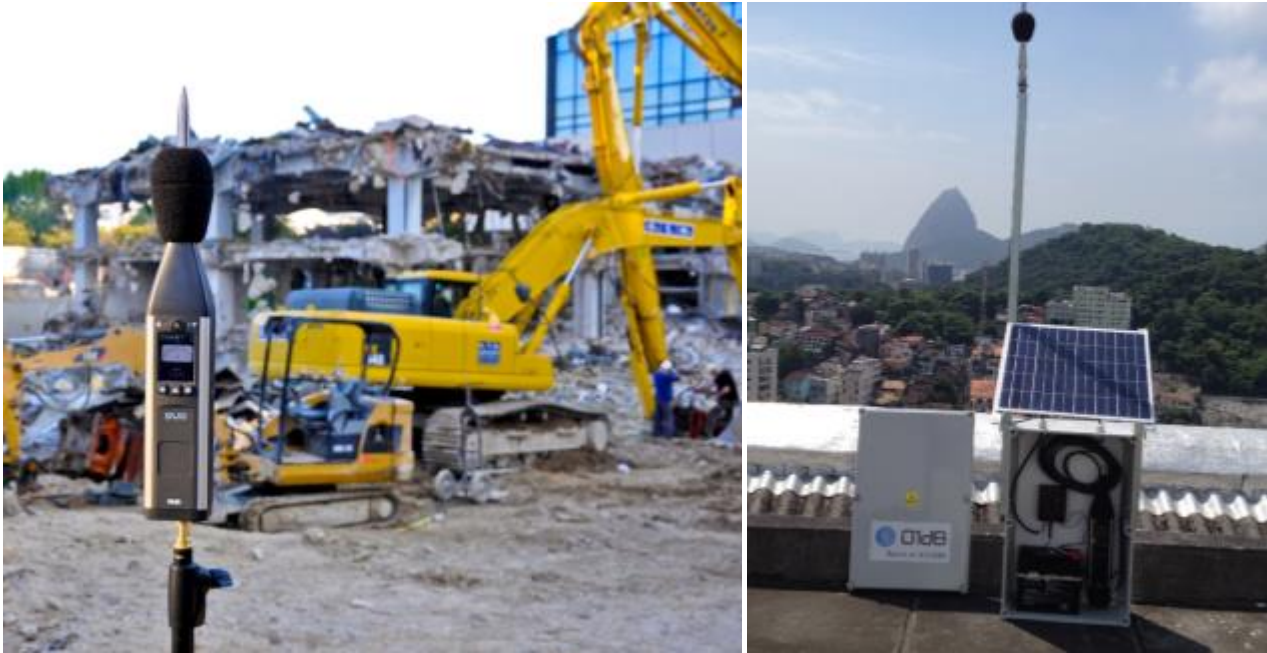
Figura 4.11- Exemplos de Estações de Monitoramento de Ruído: normal (esquerda) e com gabinete com painel solar (direita)

A seguir são apresentadas as **Figura 4.11** e **Figura 4.12**, que mostram exemplos de EMR e de WebMonitoring.

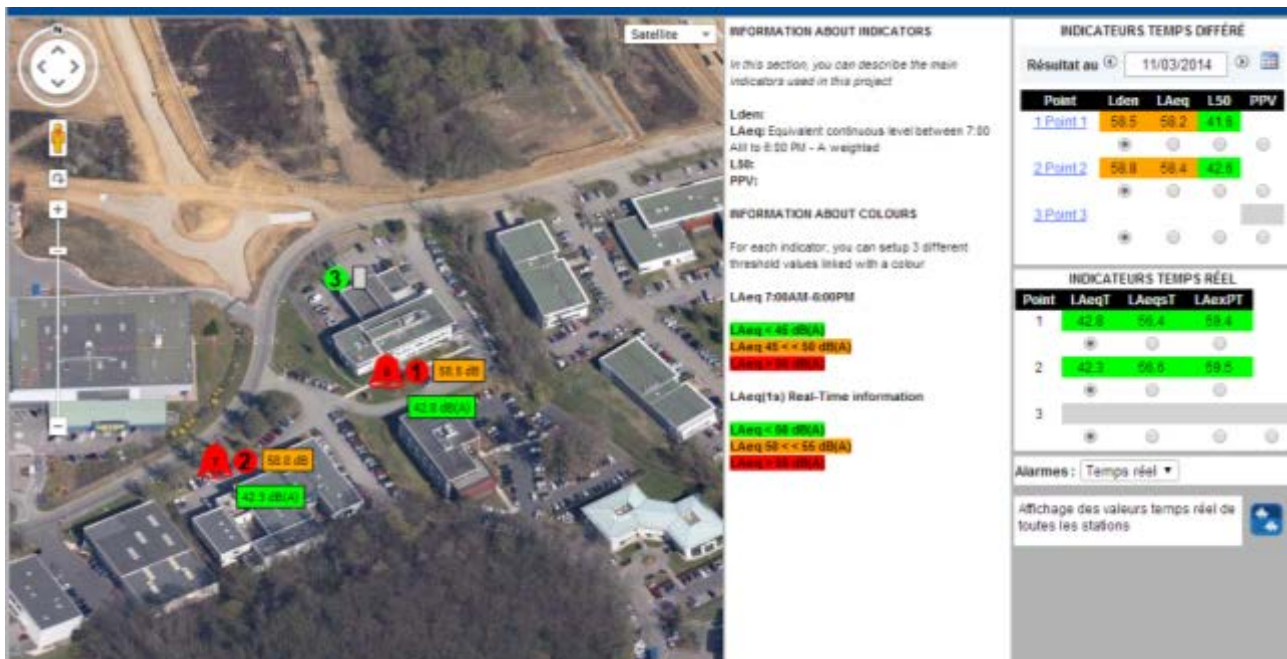
Figura 4.12- Exemplo de WebMonitoring: visualização dos níveis de ruído em tempo real para três EMRs

histórico completo e, dessa forma, comunicar de forma proativa com as comunidades potencialmente afetadas: é o WebMonitoring.

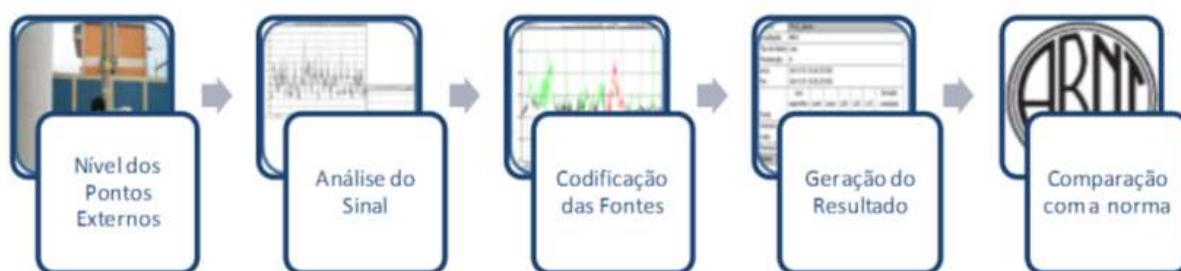
Figura 2 - Representação do processo de medição de ruído ambiental e análise.

O microfone é localizado a 1,2 metro acima do chão e pelo menos 2 metros do limite de propriedade e de quaisquer outras superfícies refletoras. Durante as medições são anotados os eventos relevantes e o instante que ocorrem.

Os dados medidos em campo são analisados em software, do qual foram extraídas informações sobre níveis de ruído e espectros médios. Em seguida, os resultados foram comparados com os limites estabelecidos pela norma NBR 10151. O esquema do procedimento adotado está representado na Figura 2.

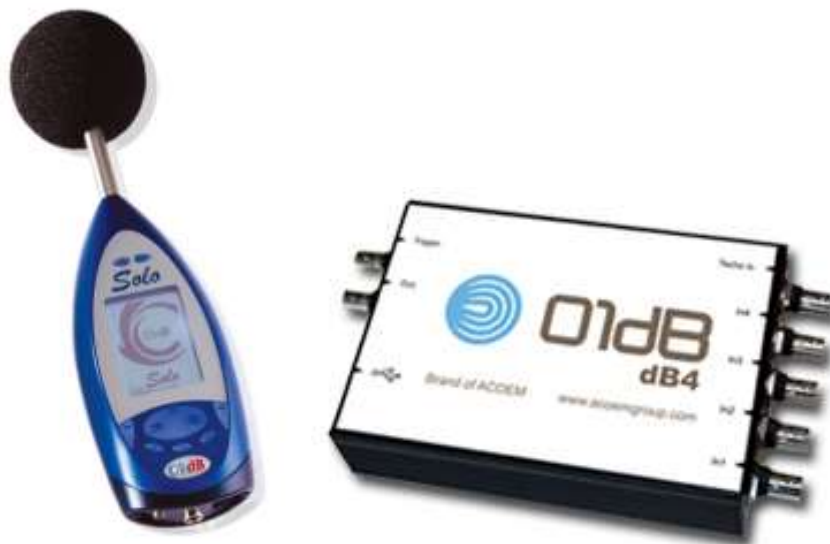
Figura 4 - Sonômetro SOLO e analisador dB4 da marca 01dB.

- Sonômetro marca 01dB; Modelo: Solo Blue; Nº de Série: 60055 – Certificado de calibração RBC1-8247-383;
- Calibrador Cal21 marca 01dB-Metravib – Nº Série: 5103128(2003) – Certificado de calibração RBC2-8542-631.
- Analisador dB4 da linha NetdB; Nº de Série: 643938 – Certificado de verificação 111301-101;
- Acelerômetros de 10.000 mV/g, para o eixo Y (vertical);

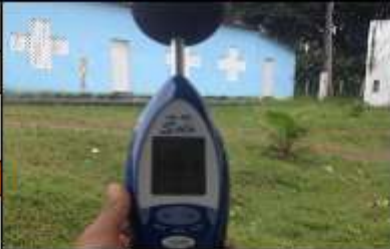
3 - C. Baixo		Noturno

Lat: 14°43'7.72"S		
Data		Hora				Lon: 39° 5'51.55"O		
17/10/2010		00h03

Contagem de veículos								
-								
Tipo	Ponderação	Unidade	Leq	Lmin	Lmax	L90	L50	L10
Leq	A	dB	39	34	54	37	38	41

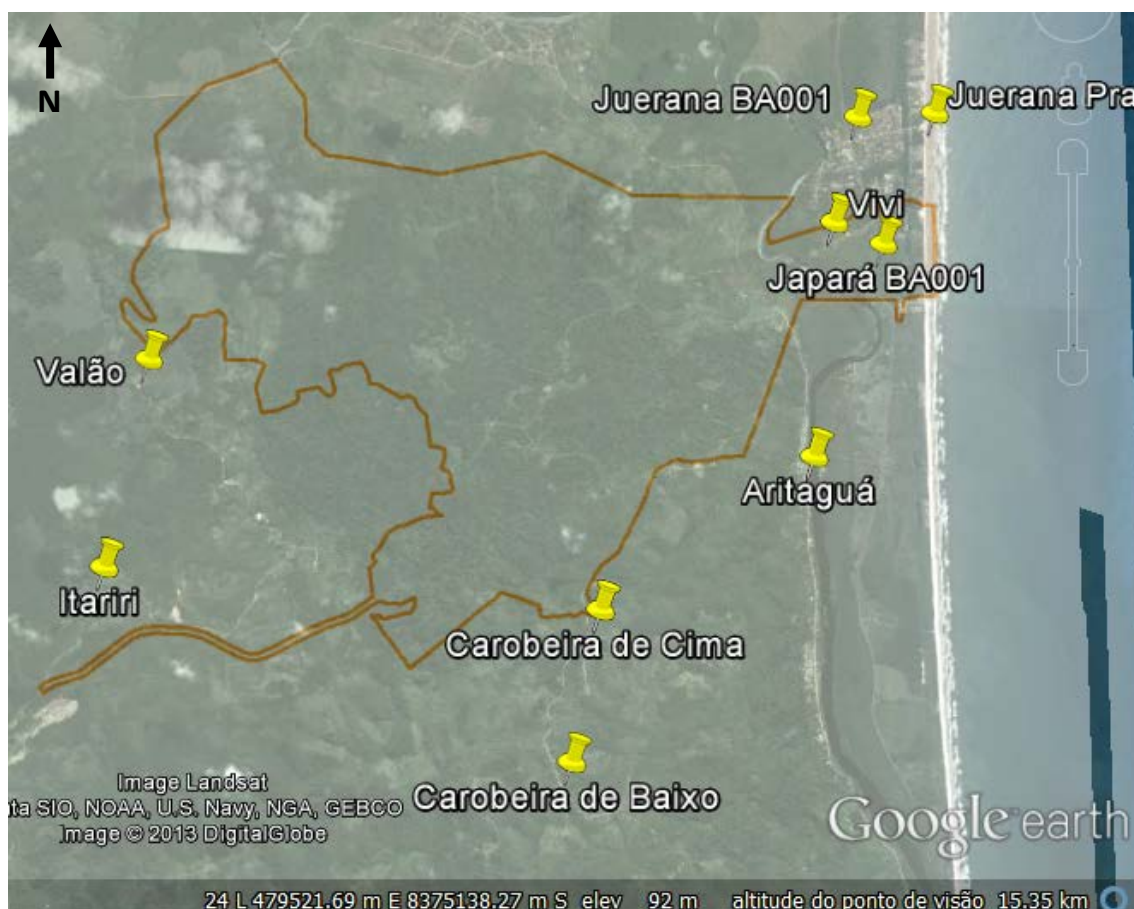
A figura a seguir mostra a localização desses pontos no entorno do limite de propriedade do empreendimento.

Figura 4 – Localização dos pontos de monitoramento: imagem satélite Google Earth.

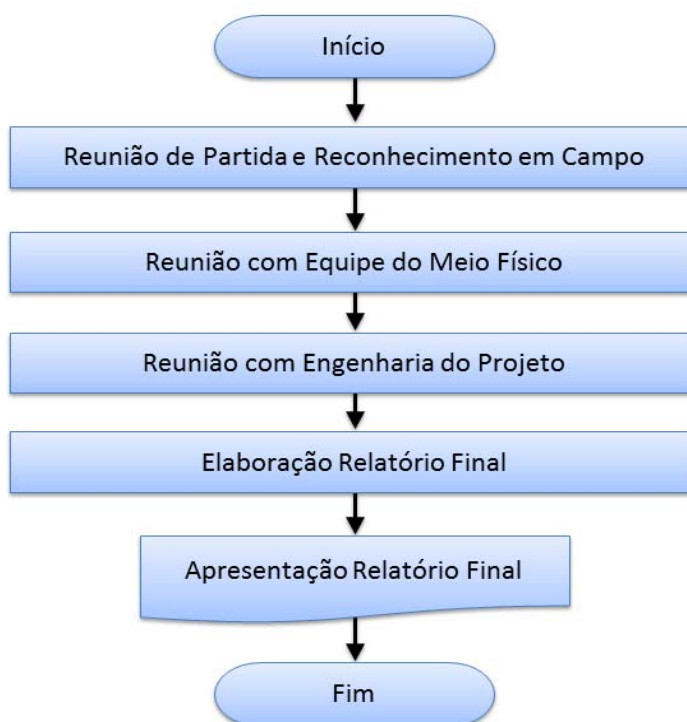
O planejamento metodológico adotado no presente Estudo é apresentado e descrito a seguir (*Figura 4.1*).

Figura 4.1: Etapas desenvolvidas pelo Presente Estudo de R&V ao **Porto Sul**.

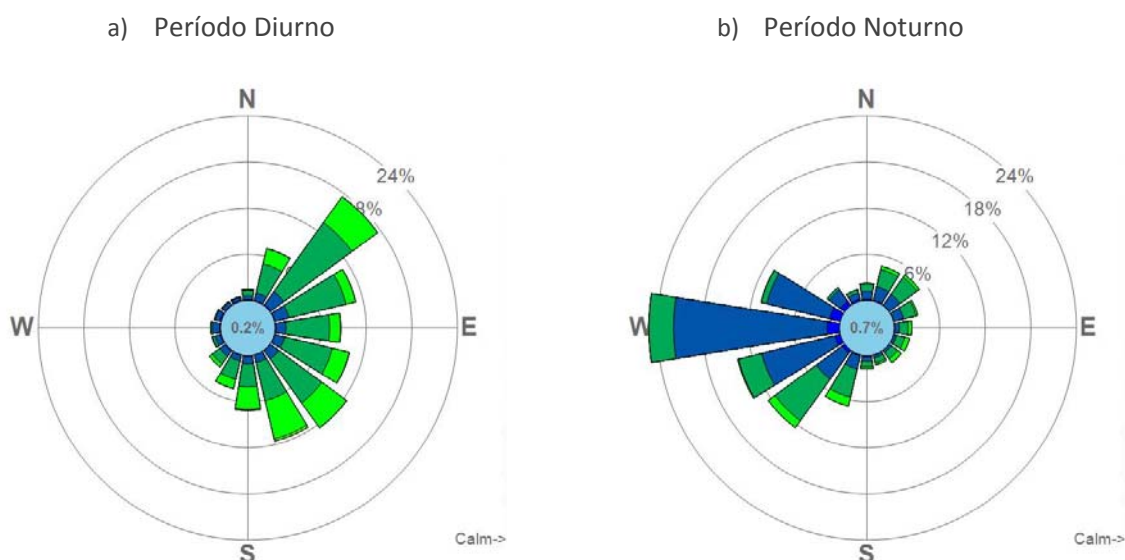
existência de dois cenários meteorológicos na região do empreendimento, variando entre o período diurno e noturno, conforme evidenciado nas Rosas dos Ventos da *Figura 6.1*.

Os resultados apresentaram que durante o período diurno, das 10h às 18h, ocorre a predominância dos efeitos de brisas marinhas, vento da costa para o continente, da direção Leste (L) a Oeste (W). Já no período noturno, da 1h às 10h, ocorre a inversão deste comportamento. Neste período, o referido Estudo apresentou a predominância dos efeitos de brisas terrestres, do continente para a costa, caracterizadas por ventos na direção Oeste (W) a Leste (L).

Figura 6.1: Rosa dos Ventos do resultado do ponto de monitoramento situado no Aeroporto Jorge Amado, média do período de 01/01/2008 a 31/12/2010: a) ocorrência de brisas marinhas, de Leste (E) a Oeste (W), durante o período diurno (10h às 18 h); b) ocorrência de brisas terrestres, de Oeste (W) a Leste (E), durante o período noturno (1h às 10 h)

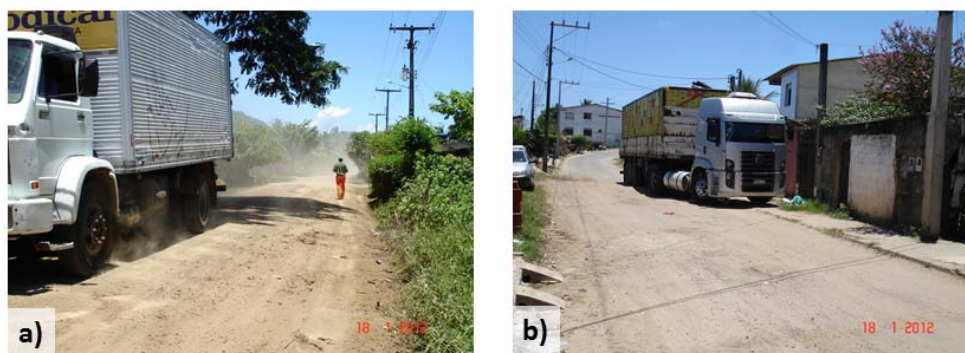
A rodovia estadual BA-648 é constituída de pista em terra batida em quase toda a extensão do trecho visitado, em relativamente bom estado de conservação, com presença de ondulações normais características desse tipo de estrada. Verificou-se tráfego eventual de motos e veículos leves, com a presença esporádica do ônibus da empresa municipal de transporte público. No período de aproximadamente 3h de visita de reconhecimento em campo às comunidades lindeiras a essa estrada, foi verificada a passagem de dois caminhões, sendo um deles de 32t (Figura 6.3).

Figura 6.3: Presença Eventual de Tráfego de Veículos de Carga na Rodovia BA-648: a) São João de Aritaguá e b) Iguape.

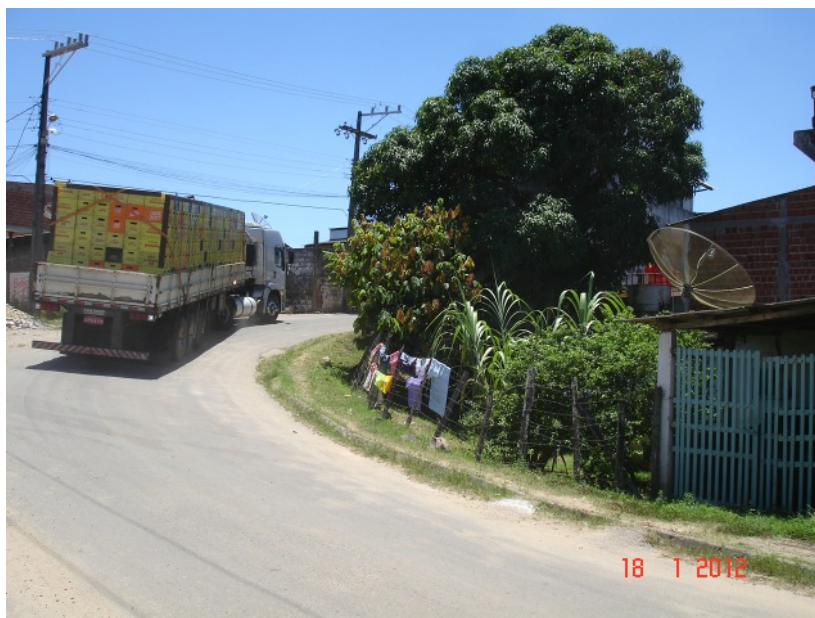
Ressalta-se a existência de uma curva fechada (de aproximadamente 90°), estreita, inclinada e próxima às edificações, que favorece o aumento do nível de ruído emitido pelo tráfego de veículos, principalmente no caso de veículos pesados (*Figura 6.4*).

Figura 6.4: Curva Acentuada na Rodovia BA-648 em Iguape.

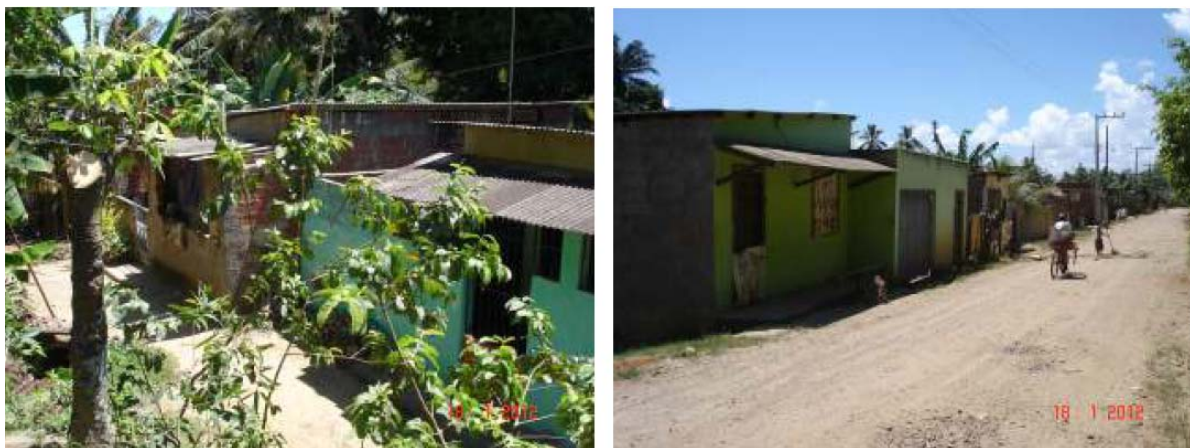
Existência predominante de edificações residenciais muito simples, construídas em alvenaria, predominantemente de tijolo cerâmico, revestidas ou não revestidas, e algumas estruturadas em concreto armado. Muitas das casas encontram-se construídas a aproximadamente 5,0 m abaixo do greide da estrada. Algumas outras estão construídas em nível com o greide da estrada, com destaque à proximidade com a pista de rolamento, sem qualquer faixa de segurança entre as casas e a pista (Figura 6.5).

Figura 6.5: Edificações Existentes ao Longo da Estrada Centenária no Trecho do Distrito de Aritaguá.

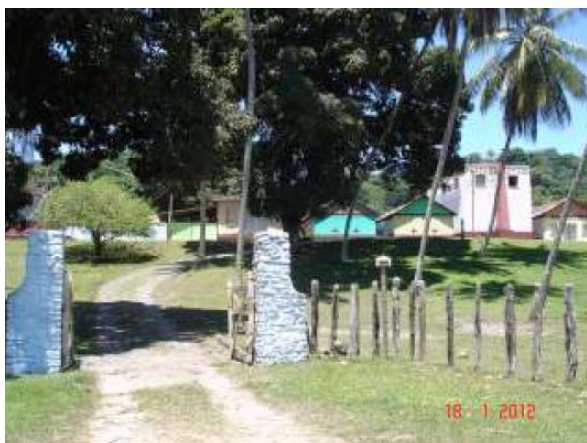
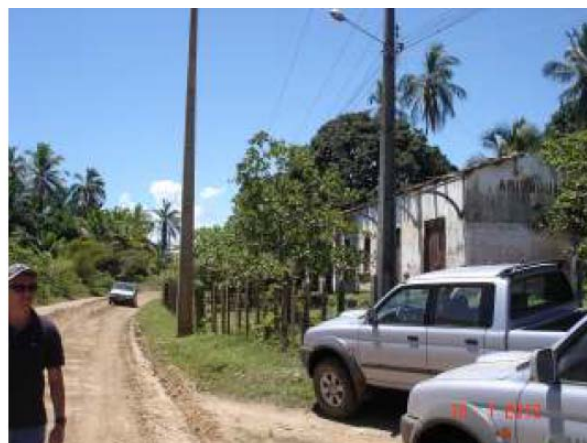
Edificações residenciais construídas em alvenaria, predominantemente de tijolo cerâmico, revestidas ou não revestidas, e não estruturadas. Localizadas em distância aproximada de 80,0 m da estrada. Destacam-se a presença da Capela de São Thiago (de 1898) e a edificação tipo galpão da antiga estação ferroviária, a qual dista cerca de 15,0m da estrada (Figura 6.6).

Figura 6.6: Edificações Existentes ao Longo da BA-648 no Trecho da Fazenda São Thiago.

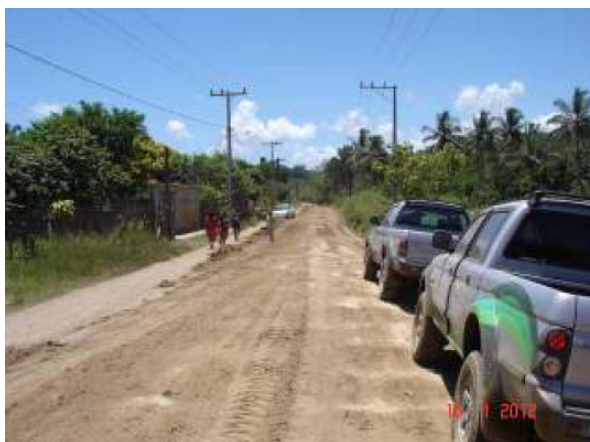
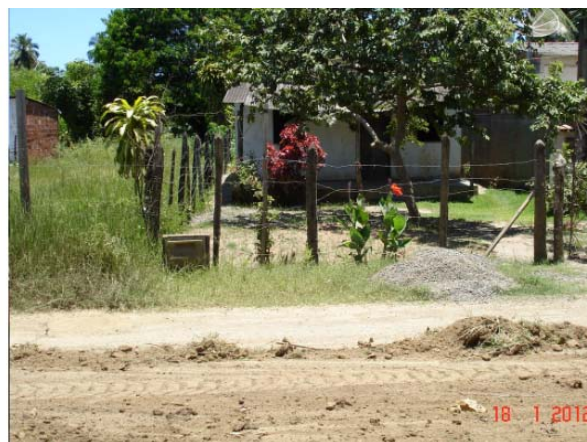
Edificações residenciais construídas em alvenaria, predominantemente de tijolo cerâmico, revestidas ou não revestidas, e estruturadas, inclusive, com laje de concreto armado. Distam cerca de 9,0 m da estrada (Figura 6.7).

Figura 6.7: Edificações Existentes ao Longo da BA-648 no Trecho da Vila Vidal.

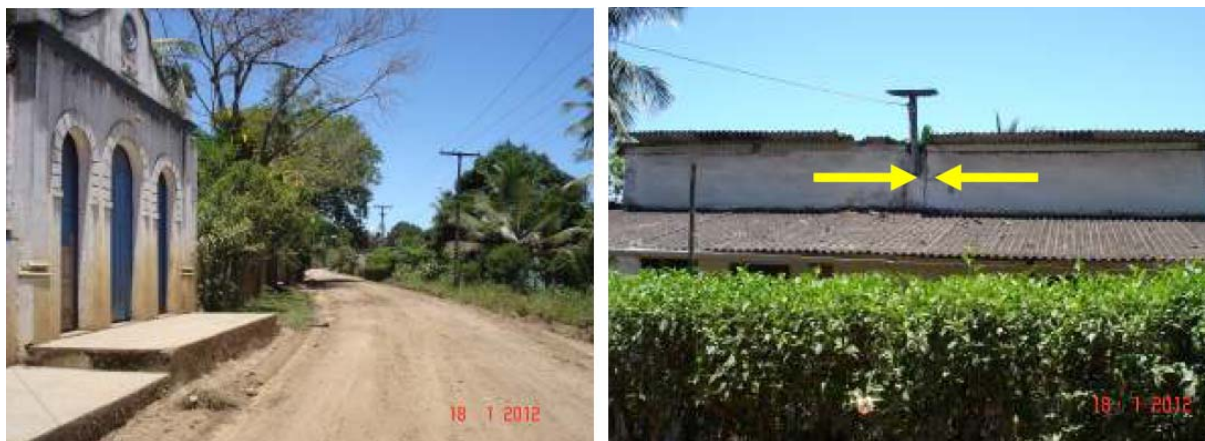
Foram identificadas edificações residenciais construídas em alvenaria, predominantemente de tijolo cerâmico, revestidas ou não revestidas, algumas estruturadas em concreto armado. Destaca-se a presença da Igreja de Nossa Senhora de Lourdes (de 1904), às margens da estrada e de alguns

poucos comércios (bares) no local. Presença de lombada de redução de velocidade de veículos na pista. Evidências de comprometimento estrutural em algumas edificações (*Figura 6.8*).

Figura 6.8: Edificações Existentes ao Longo da BA-648 no Trecho de São João de Aritaguá: Igreja de Nossa Senhora de Lourdes, datada de 1904 (à esquerda) e Evidência de Residência Comprometida Estruturalmente – Fissura Aparente Indicada pelas Setas em Amarelo (à direita).

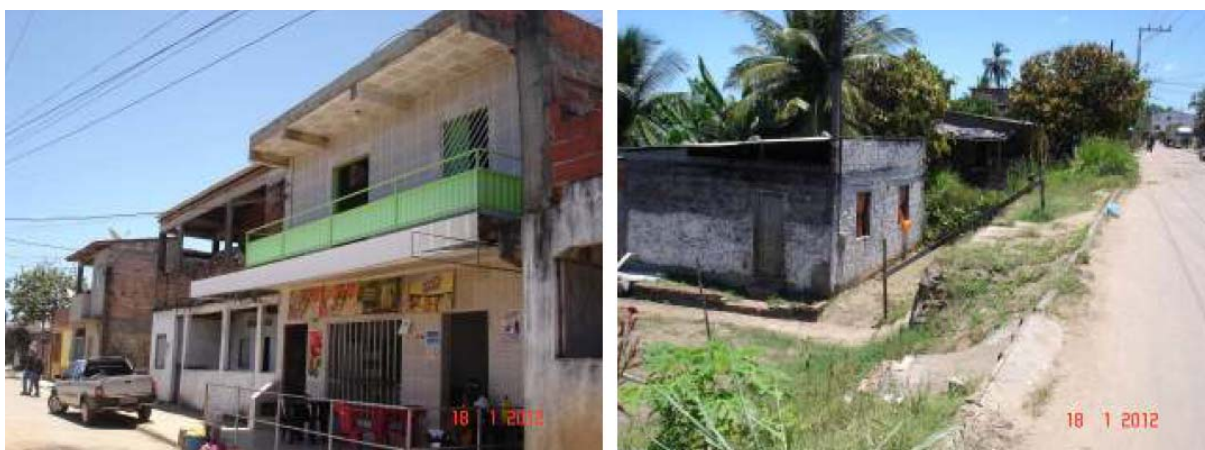
Edificações residenciais e comerciais construídas em alvenaria, predominantemente de tijolo cerâmico, revestidas ou não revestidas, algumas estruturadas em concreto armado. Muitas casas estão construídas a, aproximadamente, 3,0 m abaixo do greide da estrada, outras estão construídas em nível com o greide da estrada, muito próximas da pista de rolamento, sem área de segurança entre as casas e a pista. Existência de casas de dois pavimentos (*Figura 6.9*).

Figura 6.9: Edificações Existentes ao Longo da BA-648 no Trecho de Iguape.

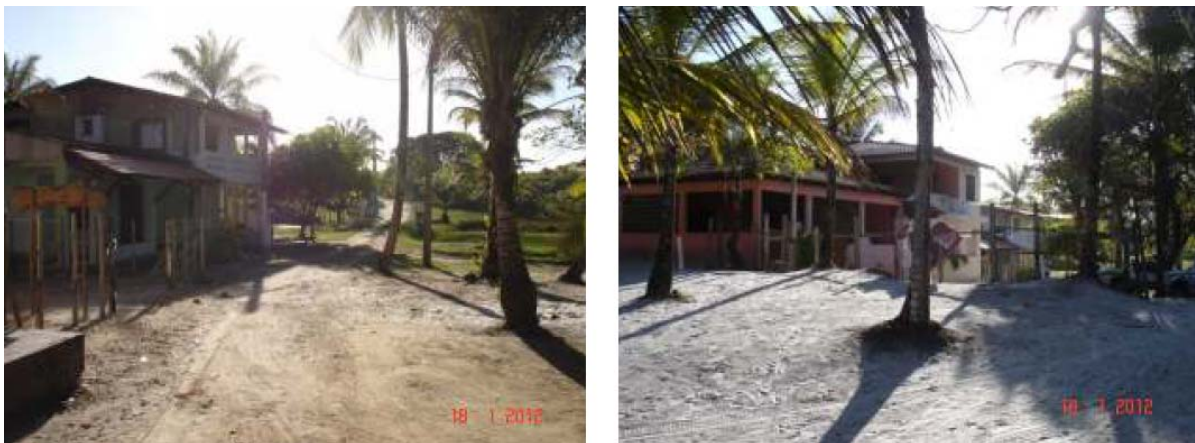
Situado s margens da rodovia BA-001, composto por edificaes residenciais e comerciais, construdas em alvenaria, revestidas, de at dois pavimentos (*Figura 6.10*).

Figura 6.10: Edificaes do Condomnio Japar, na Proximidade da Ponte *Onshore-Offshore*.

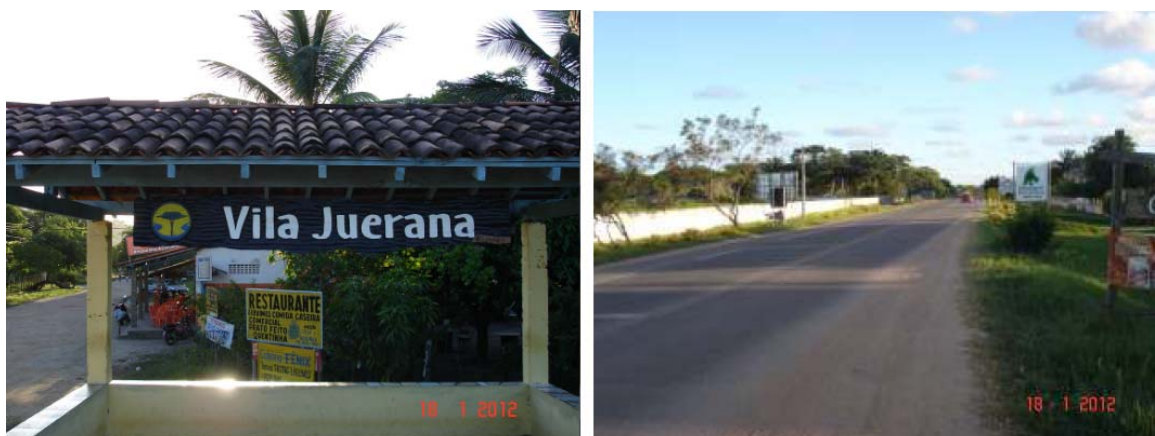
Situada s margens da rodovia BA-001, presena de edificaes residenciais e comerciais, construdas em alvenaria revestida, com at dois pavimentos (*Figura 6.11*).

Figura 6.11: Vila Juerana às Margens da BA-001.

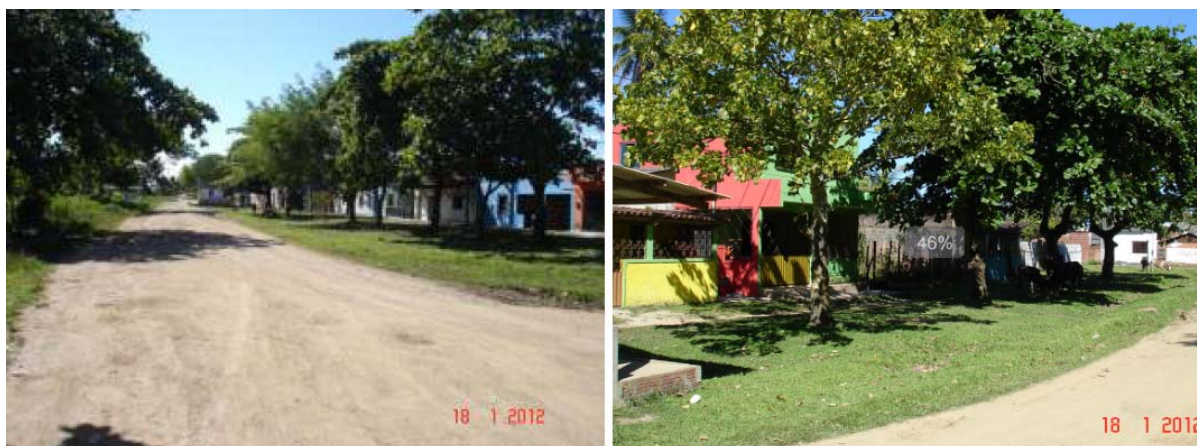
Foram identificadas edificações simples, residenciais e comerciais e presença de antiga estação ferroviária (*Figura 6.12*).

Figura 6.12: Edificações da Vila de Sambaituba.

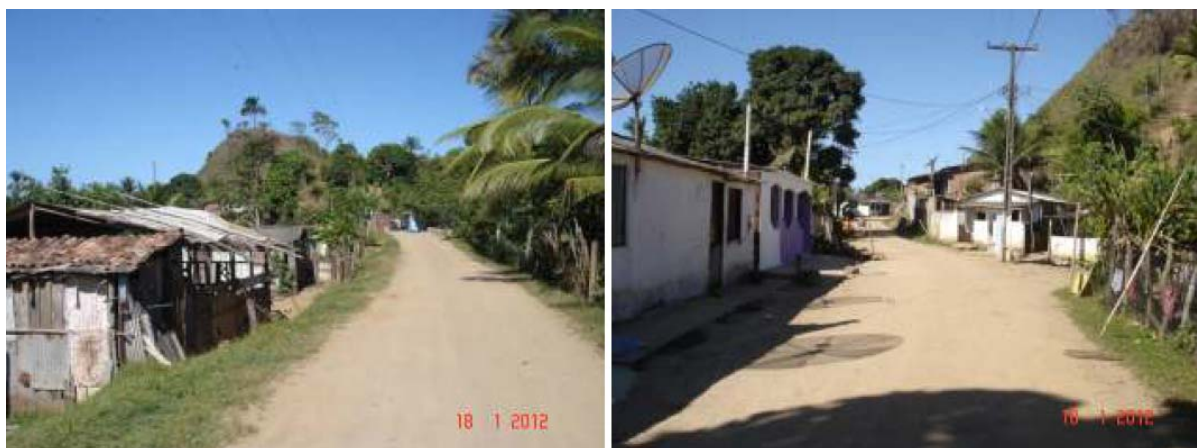
Foram identificadas edificações residenciais construídas em alvenaria, predominantemente de tijolo cerâmico, revestidas ou não revestidas. Presença de casas construídas em madeira. (Figura 6.13).

Figura 6.13: Edificações da Vila de Urucutuca.

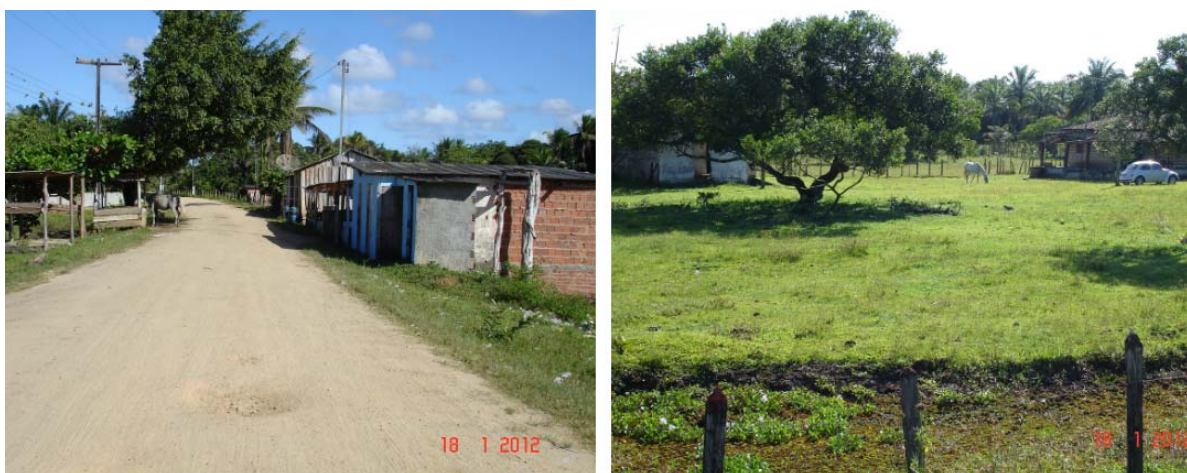
Edificações residenciais construídas em alvenaria, predominantemente de tijolo cerâmico, revestidas ou não revestidas, localizadas às margens da pista. Presença de casas construídas em madeira (Figura 6.14).

Figura 6.14: Edificações da Vila de Campinhos (esquerda) e da Vila Olimpo (direita).

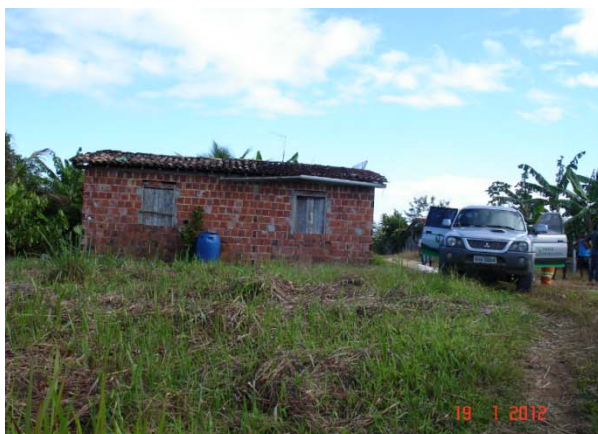
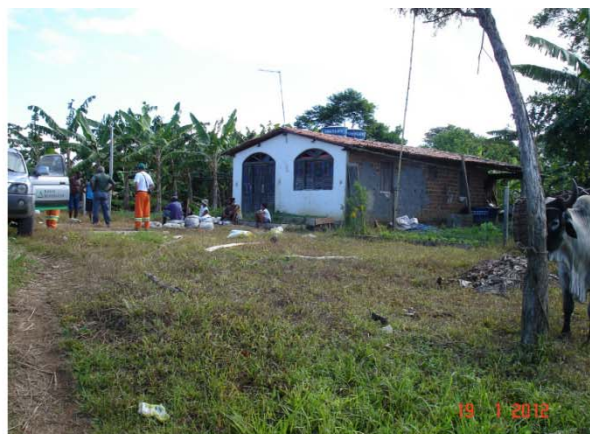
Na rua principal do assentamento estão localizadas edificações caracterizadas por construções simples. O local é situado em região de elevação topográfica e nas proximidades da via de Acesso ao **Porto Sul** que se liga à BA-262 por meio da Estrada Municipal de Itariri.

Figura 6.15: Edificações da Rua Principal do Assentamento Bom Gosto.

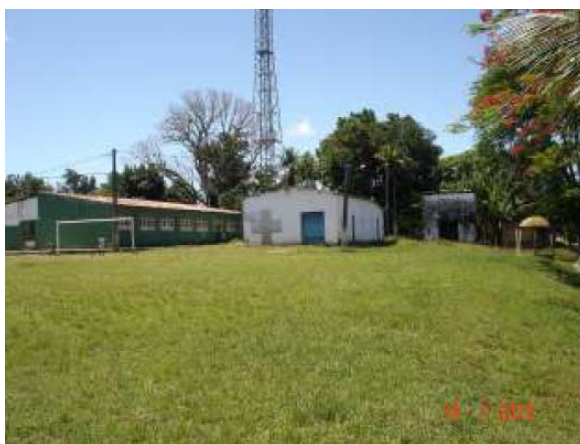
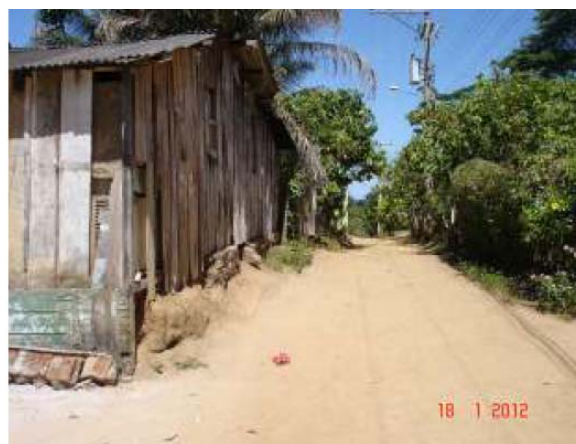
Presença predominante de edificações residenciais construídas em alvenaria de tijolo cerâmico, revestidas e não revestidas. Existência de casas construídas de madeira a pique às margens da estrada, todavia a aproximadamente 0,9 km da Pedreira Aninga da Carobeira.

Figura 6.18: Edificações das Vilas Carobeira de Baixo (esquerda) e Carobeira de Cima (direita).

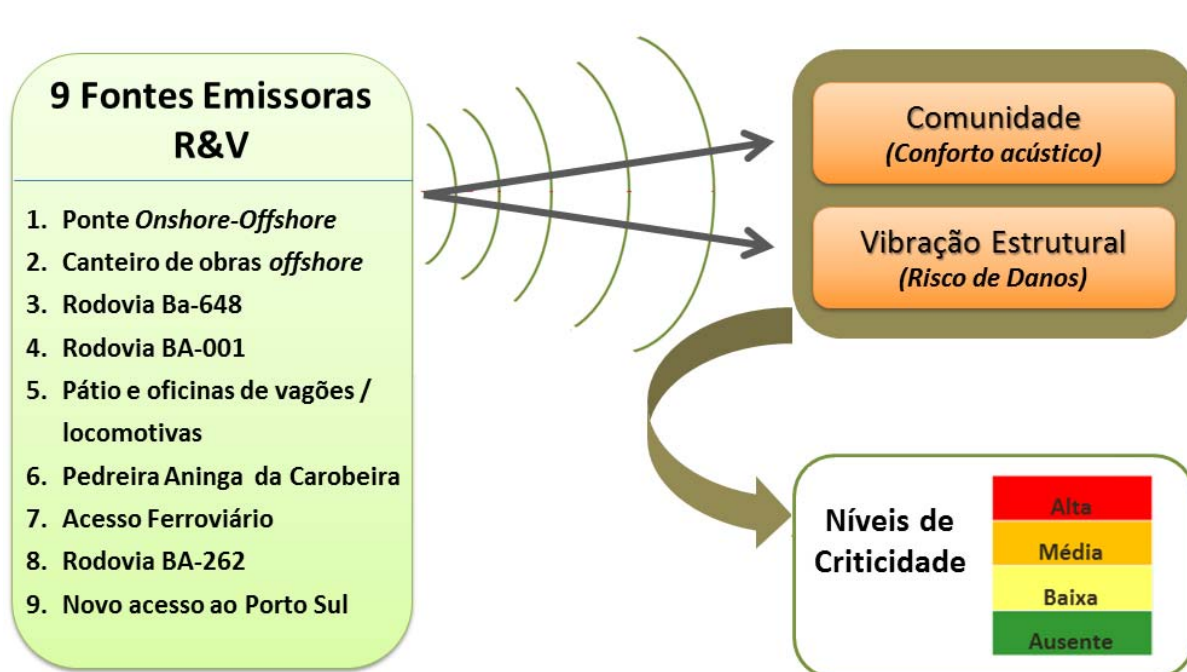
Figura 8.1: Cenário de Avaliação de Criticidade das Nove Fontes de R&V do **Porto Sul**.

As nove potenciais fontes críticas de R&V do **Porto Sul** são avaliadas segundo os critérios de grau de criticidade apresentados no **Item 4.2**. Cada uma das nove fontes é avaliada sob os dois critérios: conforto acústico da comunidade e vibração estrutural. O planejamento da avaliação de criticidade de R&V elaborado para o **Porto Sul** é apresentado na *Figura 8.1*.

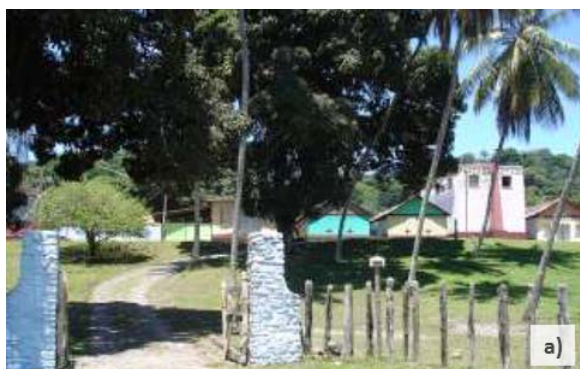
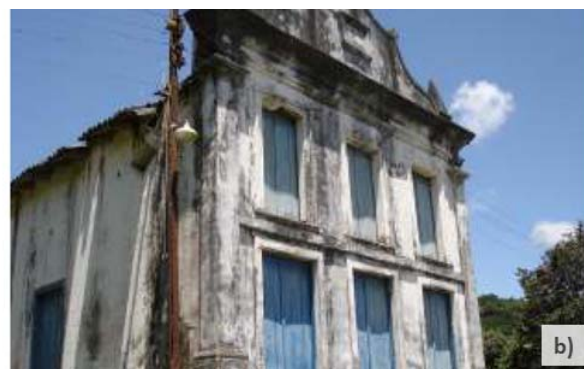
Figura 8.4: Obra de Arte Associada ao Patrimônio Histórico da Região na Rodovia BA-648: a) Entrada da Fazenda São Thiago, e b) Edificação da Capela.

3. A capela São Thiago, localizada na fazenda São Thiago, a aproximadamente 80m da estrada (Figura 8.4).

- A Capela Nossa Senhora de Lourdes, datada de 1904, localizada à margem da Rodovia, no vilarejo de São João de Aritaguá – conforme **Figura 8.2** do Estudo de Ruídos e Vibrações;
- A antiga Estação Ferroviária de Aritaguá, localizada à margem da Rodovia, na fazenda São Thiago – conforme **Figura 8.3** do Estudo de Ruídos e Vibrações.
- A Capela São Thiago, localizada na fazenda São Thiago, a aproximadamente 80 m da estrada – conforme **Figura 8.4** do Estudo de Ruídos e Vibrações.

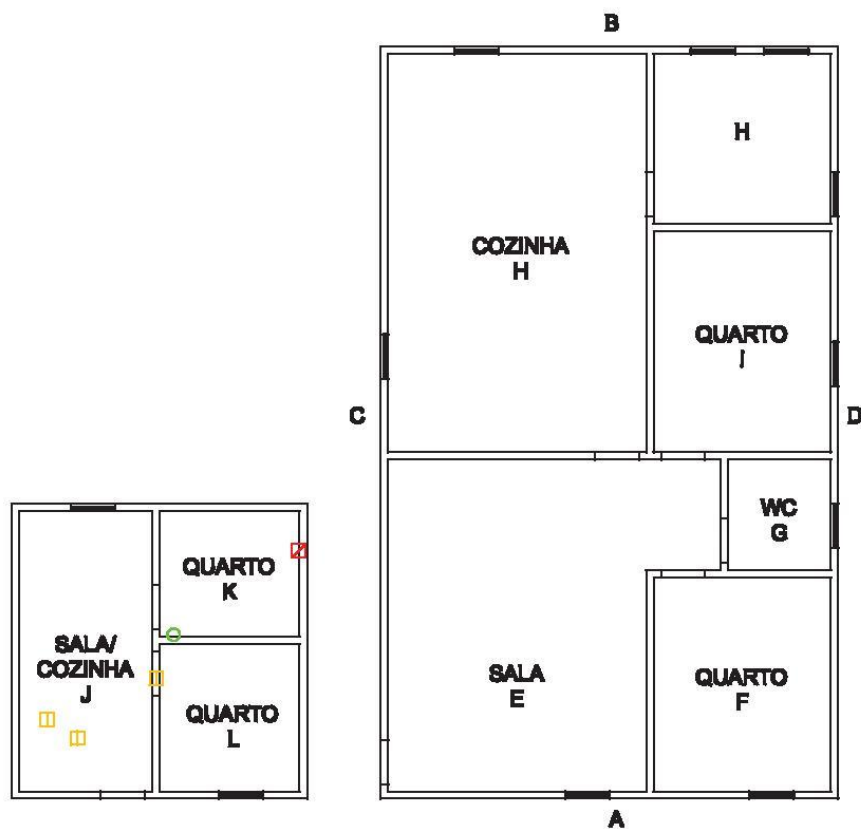
6 - ANEXO 1 - CROQUI DO IMÓVEL

4.7 - Avaria		Parede com fissura de aprox. 30cm x 0,03mm.													
Tipo de cômodo: sala, quarto do casal, cozinha, etc)		4.1 - Tipo de piso			4.2 - Tipo de parede			4.3 - Tipo de telhado			4.4 - Tipo de esquadrias das janelas e portas			4.5 - Referência no Croqui	4.6 - N° das Fotografias

PROPRIETÁRIO: VITÓRIA P. DE CARVALHO FILHA

TIPO DE IMÓVEL: CASA

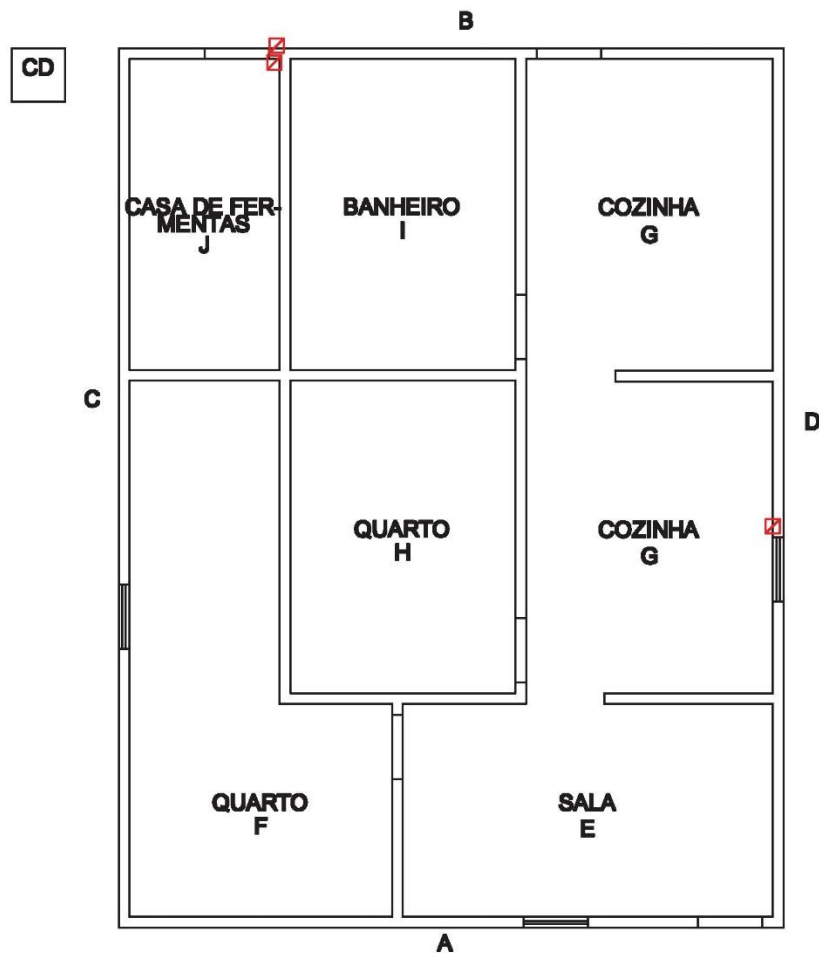
6 - ANEXO 1 - CROQUI DO IMÓVEL

O imóvel encontra-se, no momento da vistoria, em bom estado de conservação (piso, portas e paredes), com avarias pouco representativas. As paredes externas estão revestidas em cimento chapiscado, deixando o imóvel sujeito a danos das intempéries. A equipe foi atendida pelo empregado da propriedade, que não soube informar o nome completo do proprietário do imóvel.

4.7 - Avaria		Fissura na parede próximo ao caixão de porta do depósito de ferramentas

PROPRIETÁRIO: RENATO

TIPO DE IMÓVEL: CASA

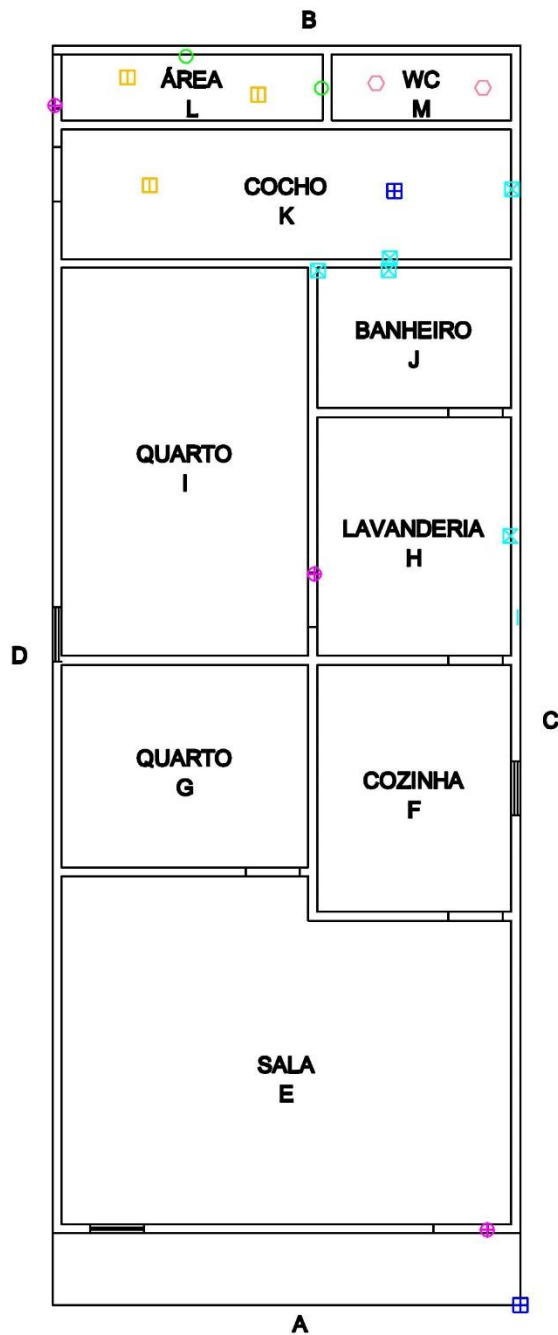
6 - ANEXO 1 - CROQUI DO IMÓVEL

4.7 - Avaria		Cômodo em ruína.

PROPRIETÁRIO: CRISPIN OLIVEIRA SANTOS

TIPO DE IMÓVEL: CASA/BARÇAÇA

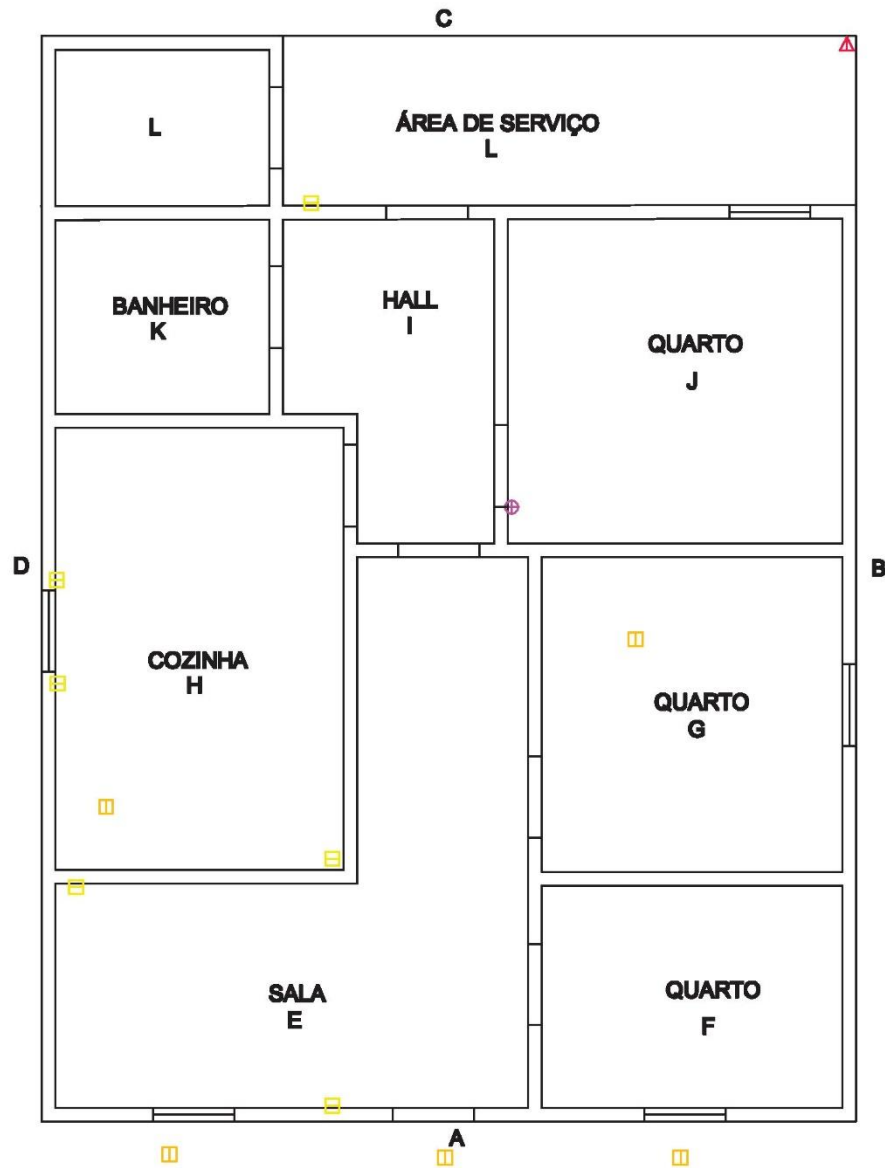
6 - ANEXO 1 - CROQUI DO IMÓVEL

4.7 - Avaria		Fissuras nas paredes.

PROPRIETÁRIO: PAULO MAGNO

TIPO DE IMÓVEL: CASA
