Porto do Forno

**COMPANHIA MUNICIPAL DE ADMINISTRAÇÃO PORTUÁRIA
PORTO DO FORNO
ARRAIAL DO CABO – RJ**

**PROGRAMA DE ADEQUAÇÃO DO TRÁFEGO RODOVIÁRIO
DE ACESSO AO PORTO
Rev01**

Julho/2010

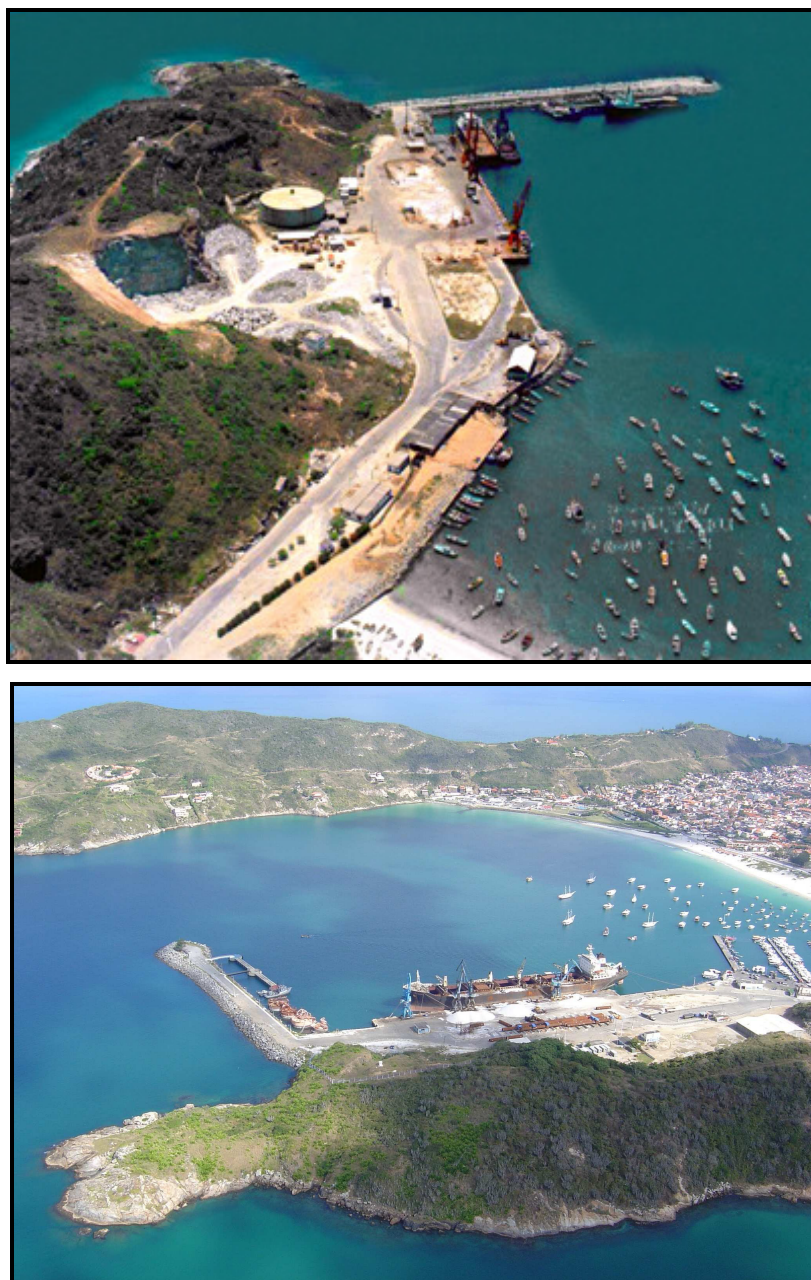
Figura 1 - Imagens aéreas do Porto

Tem a barra compreendida entre as ilhas de Cabo Frio e dos Porcos, com 1,3 km de largura e profundidade variando de 30 a 50 m, e é servido de um acesso marítimo com extensão de 1,6km, com largura mínima de 70 m e profundidade de 12 m.

Possui uma área total de aproximadamente 76.000 m², contando com instalações administrativas e operacionais, e possui 300 metros de cais e 22 mil m² de pátio para estocagem. Dotado de armazém coberto, empilhadeiras, pórticos móveis, pranchas de carga e descarga e balança rodoviária.

FIGURA 1 - IMAGENS AÉREAS DO PORTO	7
FIGURA 2 - PLANTA DA SITUAÇÃO ATUAL DO PORTO E IDENTIFICAÇÃO DAS ESTRUTURAS	8
