Terminal de Contêineres de Paranaguá

Estudo de Análise de Riscos - EAR

2ª Edição

ACQUAPLAN
Tecnologia e Consultoria Ambiental

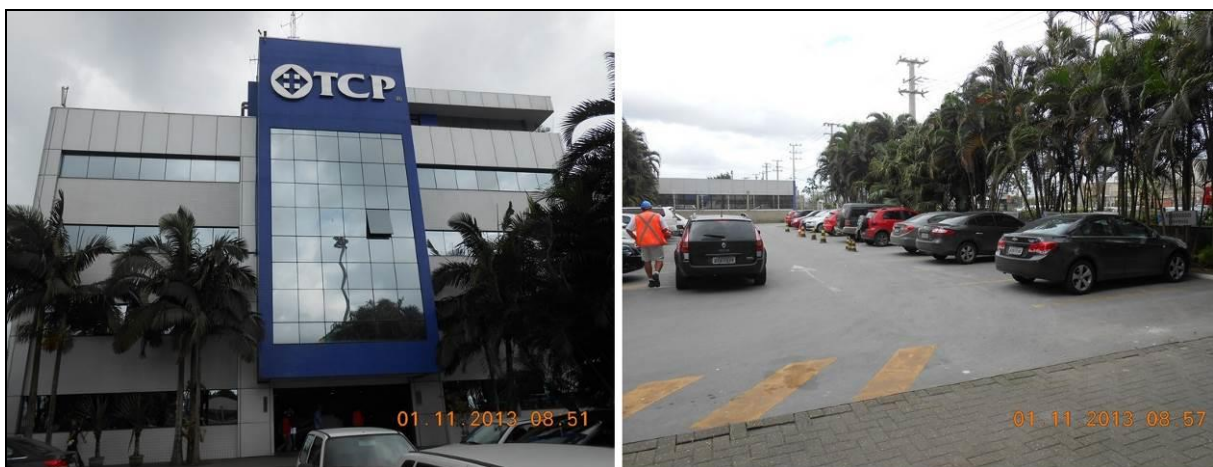
Figura 21. Prédio administrativo e estacionamento de visitantes e colaboradores do TCP.

O prédio administrativo e o estacionamento possuem área de 2.200,00 m² e 2.000 m², respectivamente. A administração possui três andares e um prédio anexo, na qual são orientadas todas as operações do terminal.

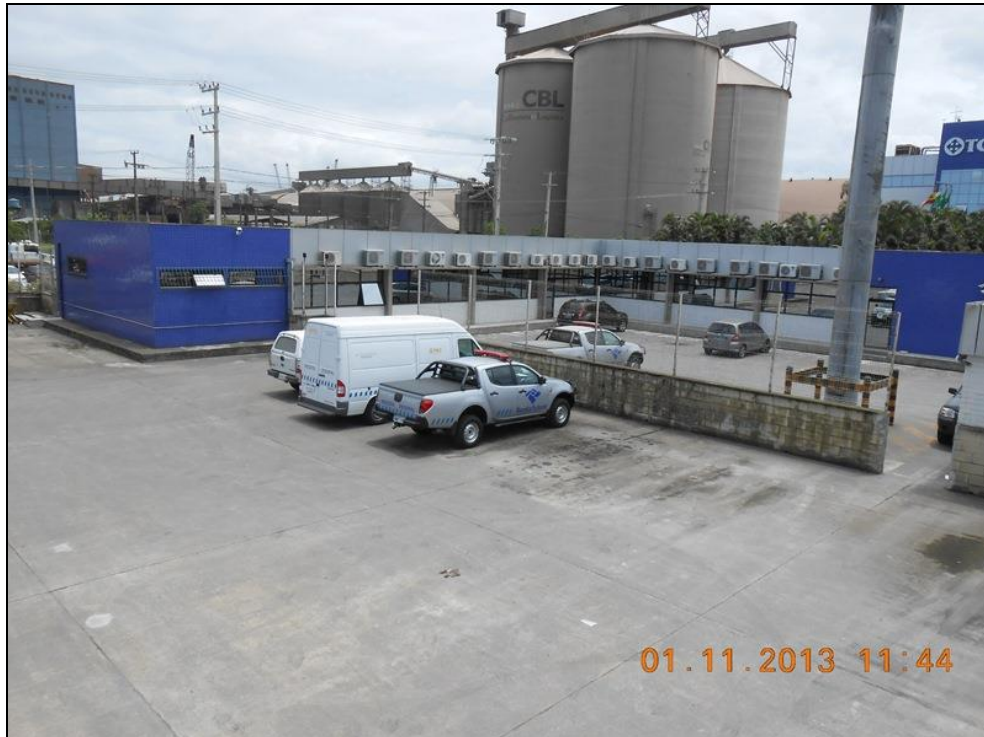
Figura 22. Prédio de apoio administrativo do TCP.

O prédio de apoio à Receita Federal – RF possui 570,00 m² e foi construído para viabilizar maior agilidade dos processos. Nesse edifício estão instalados órgãos oficiais e integrantes da comunidade portuária: alfândega, Ministério da Agricultura e Polícia Federal.

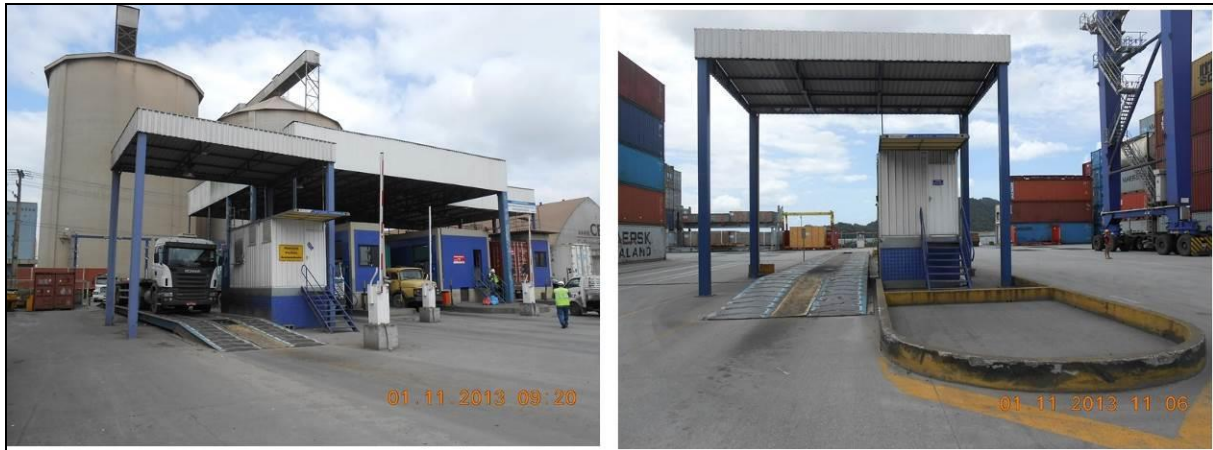
Figura 23. Gates 01 e 02 de acesso ao TCP.

Os *gates* 01 e 02 de acesso ao TCP possuem 650,00 m² e 250,00 m², respectivamente (Figura 23). Atualmente o TCP opera com 5 *gates* instalados no portão principal, sendo que três são utilizados para acesso ao Terminal e dois para saída. São dotados de balanças, totalmente informatizados e ligados ao sistema de controle OCR- *Optical Character Recognition*.

O sistema OCR - *Optical Character Recognition* trata-se de um sistema de reconhecimento por caracteres. O sistema identifica o caminhão pela leitura da placa e com isso ele permite vincular o caminhão com os dados cadastrados no sistema de agendamento. Assim, todas as informações contidas no sistema como: Transportadora, Carga/Descarga e Motorista são identificadas e o operador do *gate* verifica as informações para liberar o acesso. Antes toda a parte de cadastro era realizada no processo do *gate* o que demandava muito tempo de operação de *gate* e conseqüentemente refletia na fila de espera.

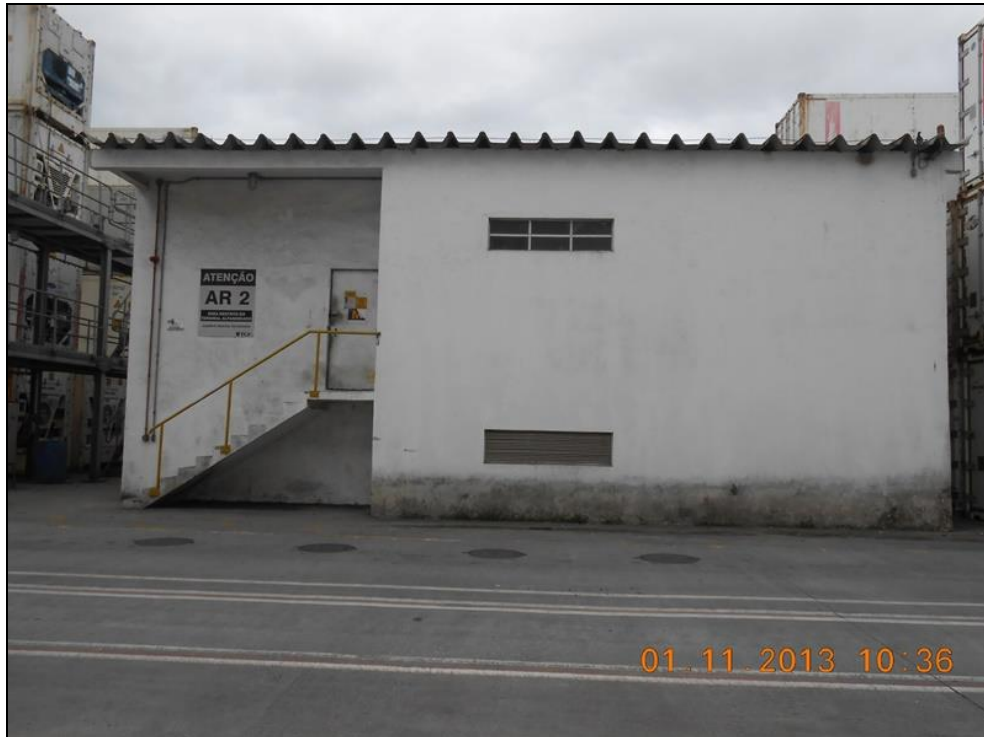
A planta atual do Terminal possui 4 subestações transformadoras (ST1, ST2 e ST3, ST4) que totalizem 694 m² de área construída, com 13,8 kva para suportar as tomadas *reefer*, o sistema de iluminação e a operação de equipamentos portuários.

Figura 24. Subestação Transformadora ST2.

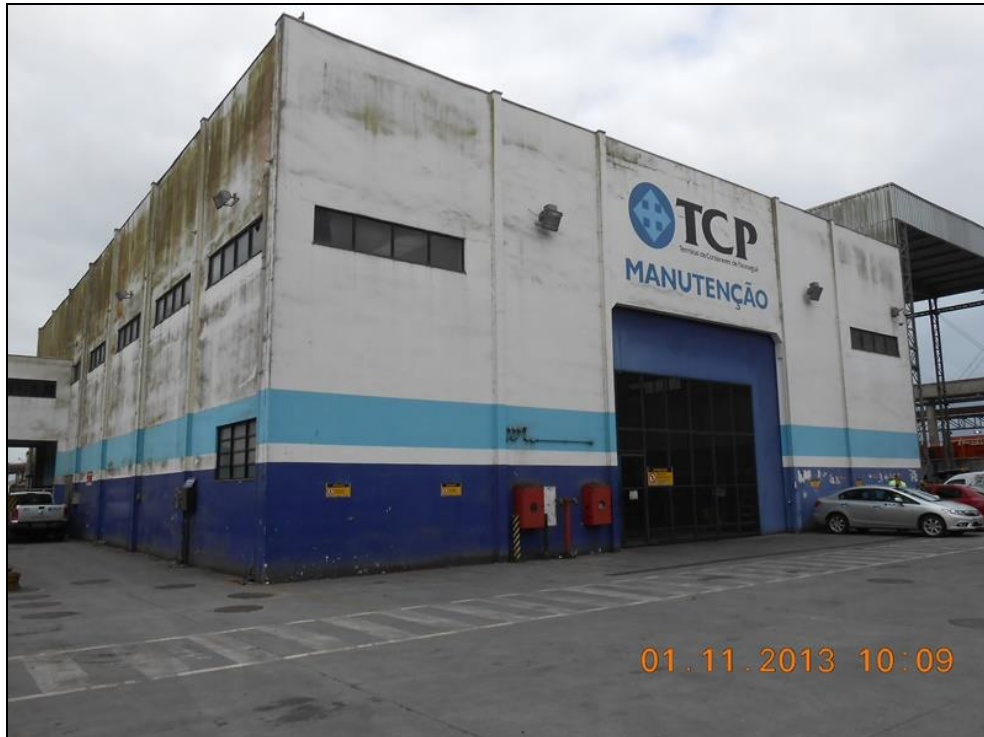
A oficina de manutenção possui 1.130,00 m², e opera 24 horas por dia para manutenção preventiva e corretiva dos equipamentos do terminal, que contam com os controles ambientais descritos a seguir.

Figura 25. Oficina de manutenção de equipamentos.

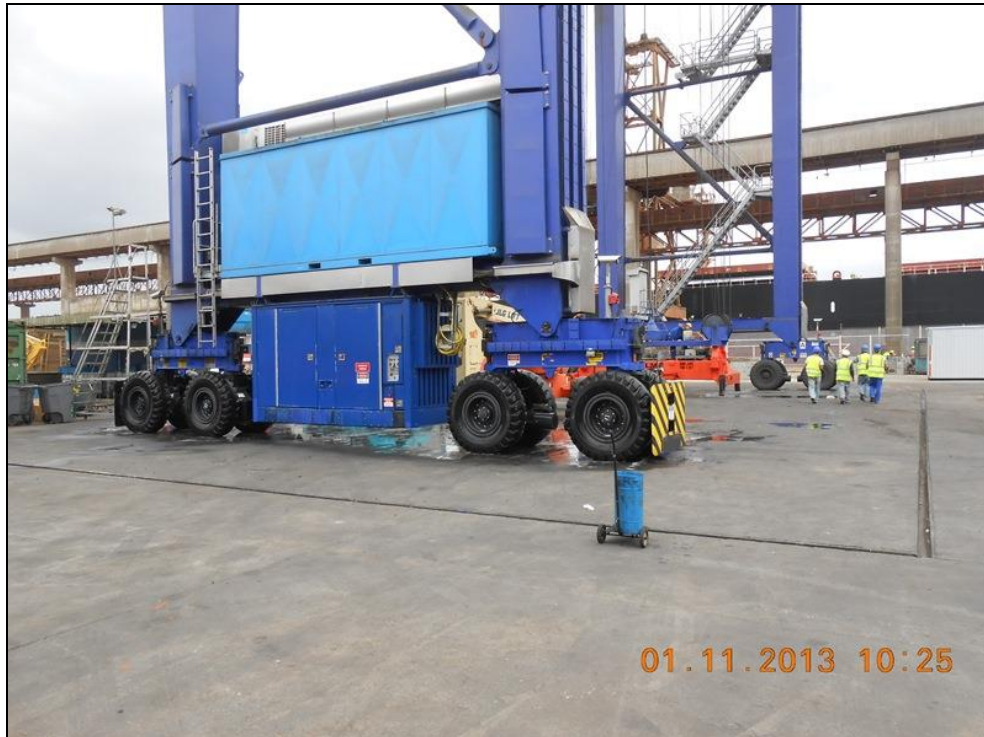
A área de lavação de equipamentos possui 300,00 m². Esta área, possui canaletas de drenagem para contenção da carga poluente, proveniente principalmente de óleos e graxas, reduzida por meio de caixas separadoras. A caixa que contém os resíduos oleosos é esgotada quando da eminência de completar seu volume máximo, nas quais após a separação entre água e óleo, seguem para descarte no mar. Importante ressaltar que no *Plano de Controle Ambiental – PCA* (ACQUAPLAN, 2013) para monitoramento da operação do TCP foi sugerido a adoção do Programa de Gerenciamento de Efluentes. Neste programa estão estabelecidas medidas de gerenciamento destes efluentes, propondo além de vistorias e inspeções nas canaletas do pátio, coleta de amostras das unidades coletoras bem como amostragem no corpo receptor, no ponto de lançamento na baía.

Figura 26. Área para lavação de equipamentos cercada com canelatas de drenagem.

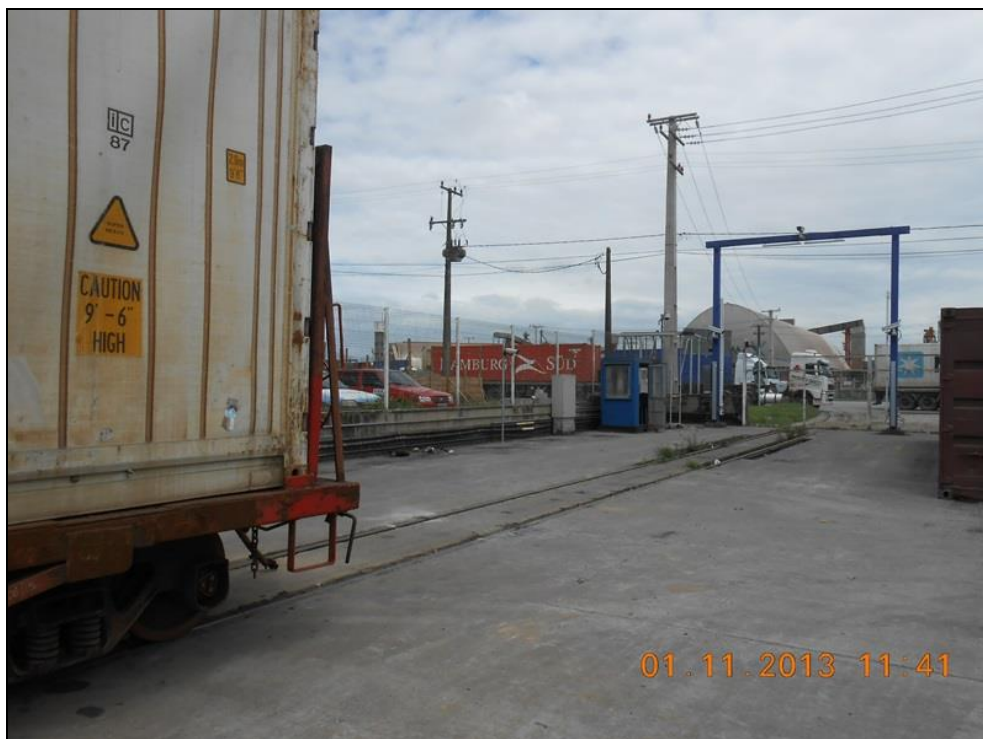
Anteriormente ao início da operação contínua do terminal (24 horas), o ramal ferroviário operava apenas uma composição por dia no período das 22:00 às 06:00h com 30 vagões (Figura 28).

Com esta nova ação adotada, que teve início em maio de 2013, operando continuamente durante as 24 horas diárias, a movimentação de vagões duplicou, passando o TCP a operar 60 vagões por dia.

Figura 28. Acesso ferroviário ao TCP.

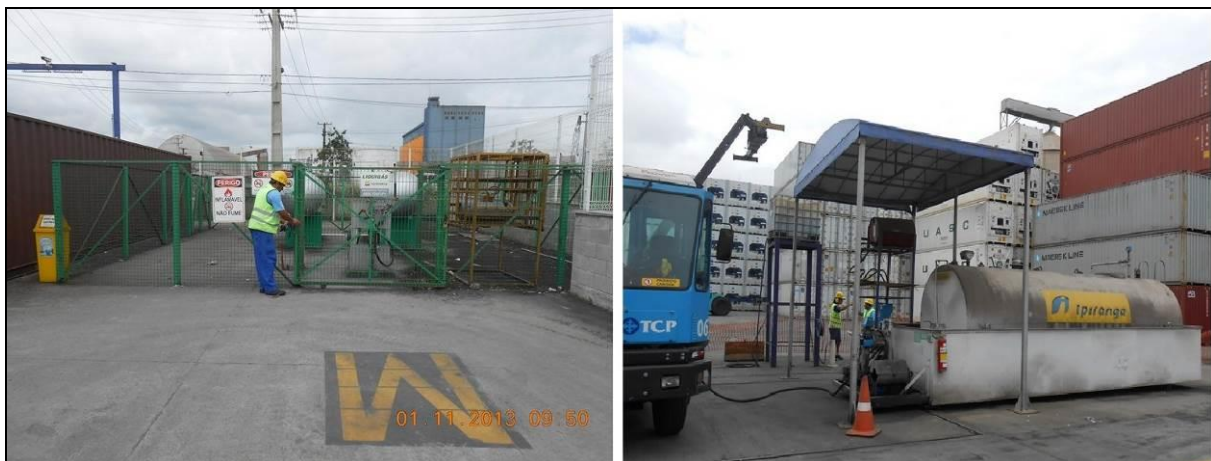
utilizado para abastecer os equipamentos de pátio (transtêineres e caminhões) e também os veículos de pátio. A média de consumo é 10.000 L por dia. Os procedimentos de abastecimento são descritos no item 2.3.5 *Combustíveis e outros produtos perigosos*. O perímetro do tanque de combustível possui também uma canaleta para coletar eventuais vazamentos que deságuam em uma caixa de contenção, esgotadas conforme necessidade.

Para maior segurança de ambas as operações, o perímetro das áreas é isolado pela equipe de segurança de trabalho que faz o acompanhamento dos abastecimentos.

Figura 29. Central de Gás (E) e Sistema de Abastecimento de Combustível (D).

O perímetro do tanque de combustível possui também uma canaleta para coletar eventuais vazamentos que deságuam em uma caixa de contenção, esgotadas conforme necessidade. A equipe de segurança do trabalho do terminal realiza o acompanhamento dos abastecimentos, sendo o perímetro isolado.

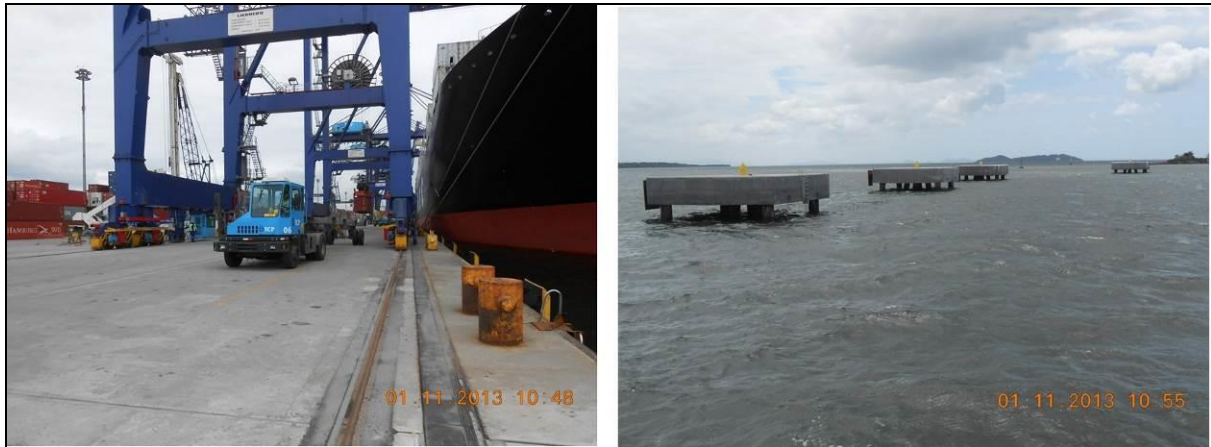
O cais em operação no TCP compreende 879 metros de extensão total, somada à nova extensão do cais leste (cais 217), de 315 metros. Os *dolphins* possuem 214,90 metros de extensão e são utilizados para atracação de navios construídos com sistemas *roll-on/roll-off* e *pure car carrier* (PCC), empregados na movimentação de veículos.

Figura 30. Cais atual e dolphins reposicionados.

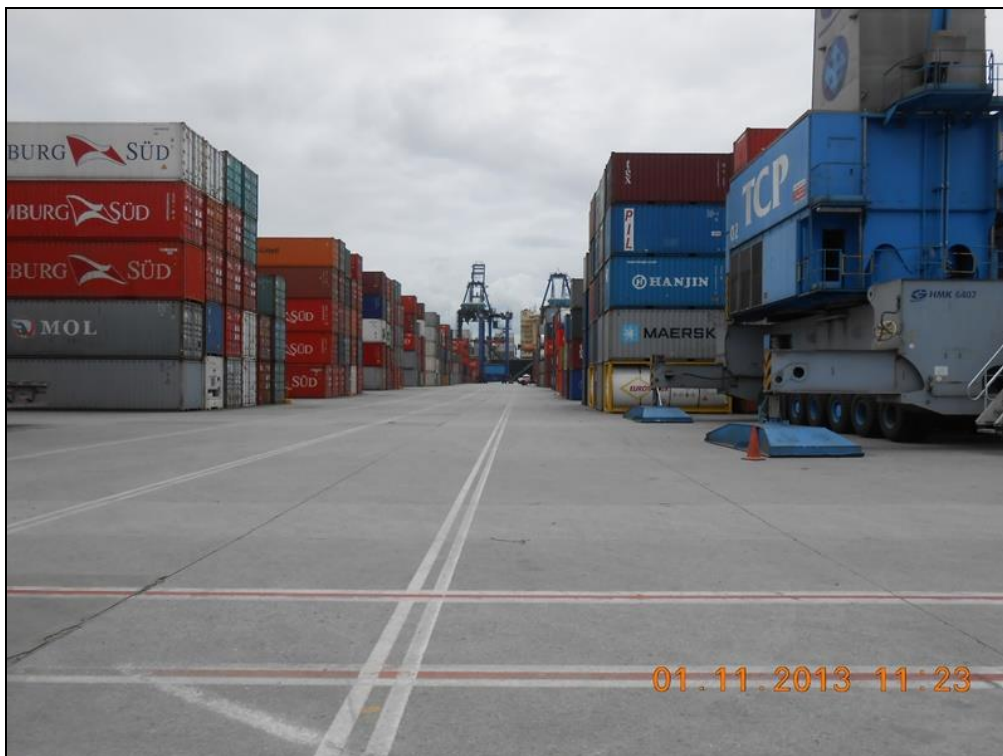
Atualmente, a área de pátio reservada para contêineres possui 302.800 m² e possui espaço de armazenagem para 26.000 TEU's, sendo totalmente impermeabilizado, com canaletas de drenagem levando os fluidos até caixas separadoras água e óleo, antes do lançamento na baía.

Figura 31. Área de pátio do TCP.

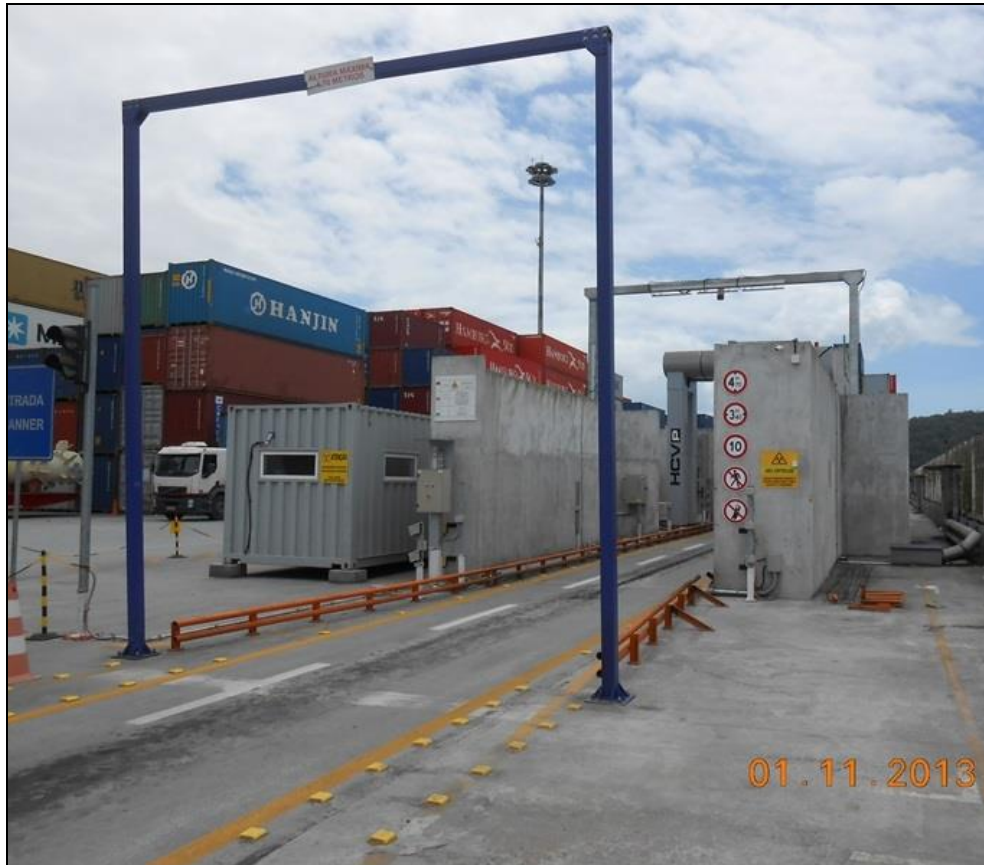
O sistema de *scanner* foi instalado para fiscalização de cargas, a fim de agilizar o processo de liberação das mercadorias que embarcam/desembarcam no TCP. Essa medida dá rapidez ao processo pois minimiza a necessidade de contêineres que precisam ser vistoriados e abertos manualmente. Este equipamento fica localizado perto da entrada do pátio da Volkswagen.

Figura 33. Scanner para os caminhões contêineres.

- 04 balanças rodoviárias;
- 01 "scanner" *Silhouete 140-5*, com tecnologia *Heimann System*; e
- 02 gottwalt (GM) sobre rodas, *Gottwald Port Technology*, *MóBILE Harbour Crane HMK 300E* e o *G-HMK 6407*, com capacidade de 100t.

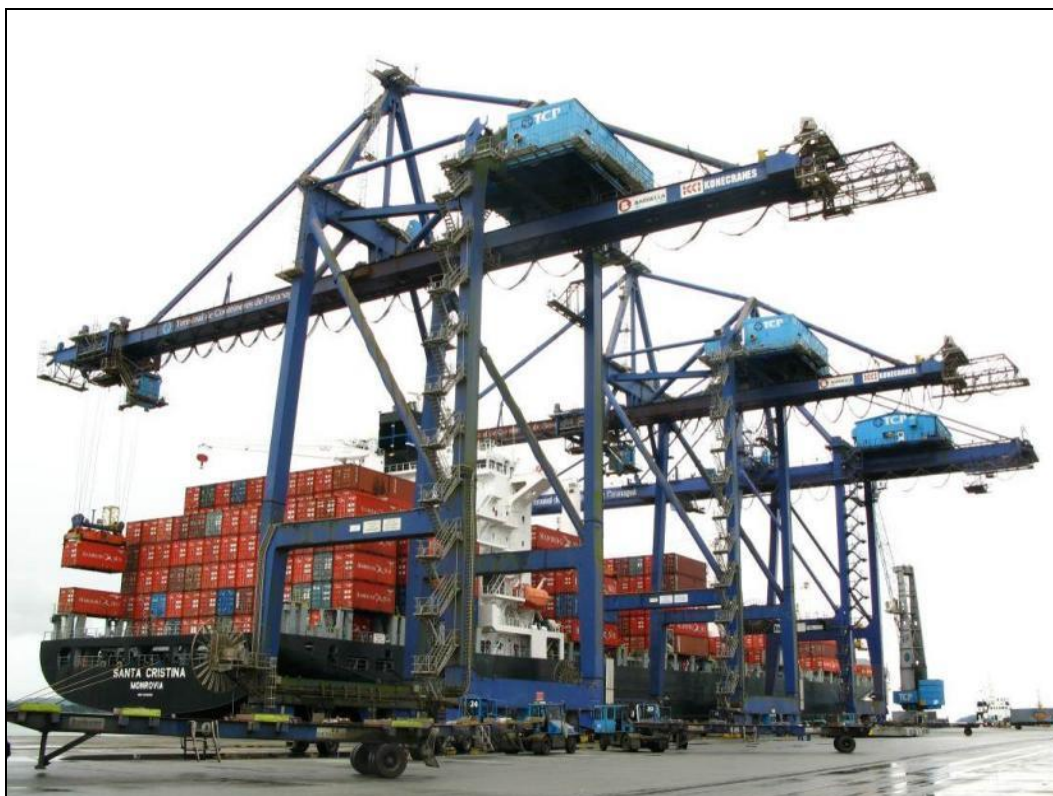
Atualmente, em termos de veículos/equipamentos para transporte, carregamento e descarregamento de cargas, o Terminal possui os seguintes equipamentos, os quais são ilustrados pela Figura 35 e pela Figura 36:

Figura 35. Portêneires tipo *Post-Panamax* em operação no TCP.
Fonte: TCP (2012).
