**INFORMAÇÃO TÉCNICA CPEA 2900-01**  
**BRASIL TERMINAL PORTUÁRIO S/A - BTP**

**FEVEREIRO/2017**

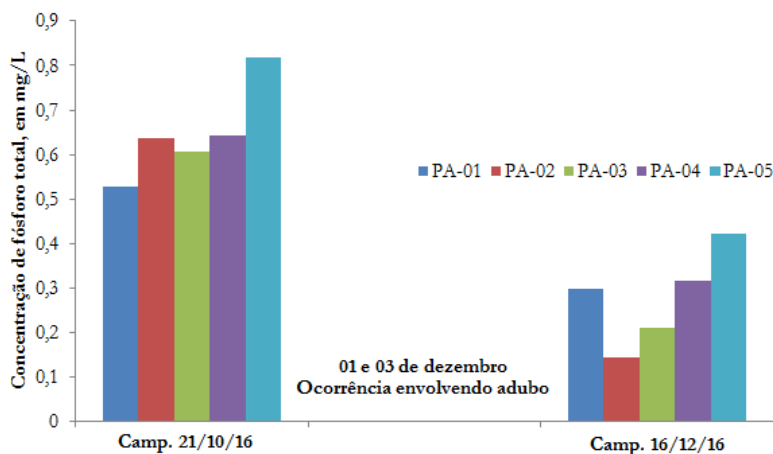
A campanha de monitoramento das águas superficiais, que inclui o parâmetro fósforo, ocorreu cerca de duas semanas após estes dois registros. Em todos os cinco pontos de águas superficiais, os resultados estiveram sistematicamente inferiores aos da campanha anterior, realizada em outubro de 2015, conforme ilustrado na figura abaixo.

O primeiro caso (01/12/2015) envolveu uma quantidade muito baixa de líquido de adubo, oriundo de vazamento de duas unidades que foram removidas para área de contenção e utilizada manta absorvente, a base de polipropileno, para contenção do produto. A segunda ocorrência (03/12/2015) foi devido a vazamento de adubo em pó de um container, o qual foi recolhido e armazenado na central de resíduos para destinação. Conforme discutido no item 3.4, além dos nutrientes, o adubo é composto de carbono orgânico, sendo que os resultados deste parâmetro não evidenciaram impacto pelo vazamento dos produtos.
