Relatório de Investigação de Incidente

Título do Incidente: Descarte de Água Produzida no FPSO Polvo

Data do Incidente: 20 de Julho de 2013

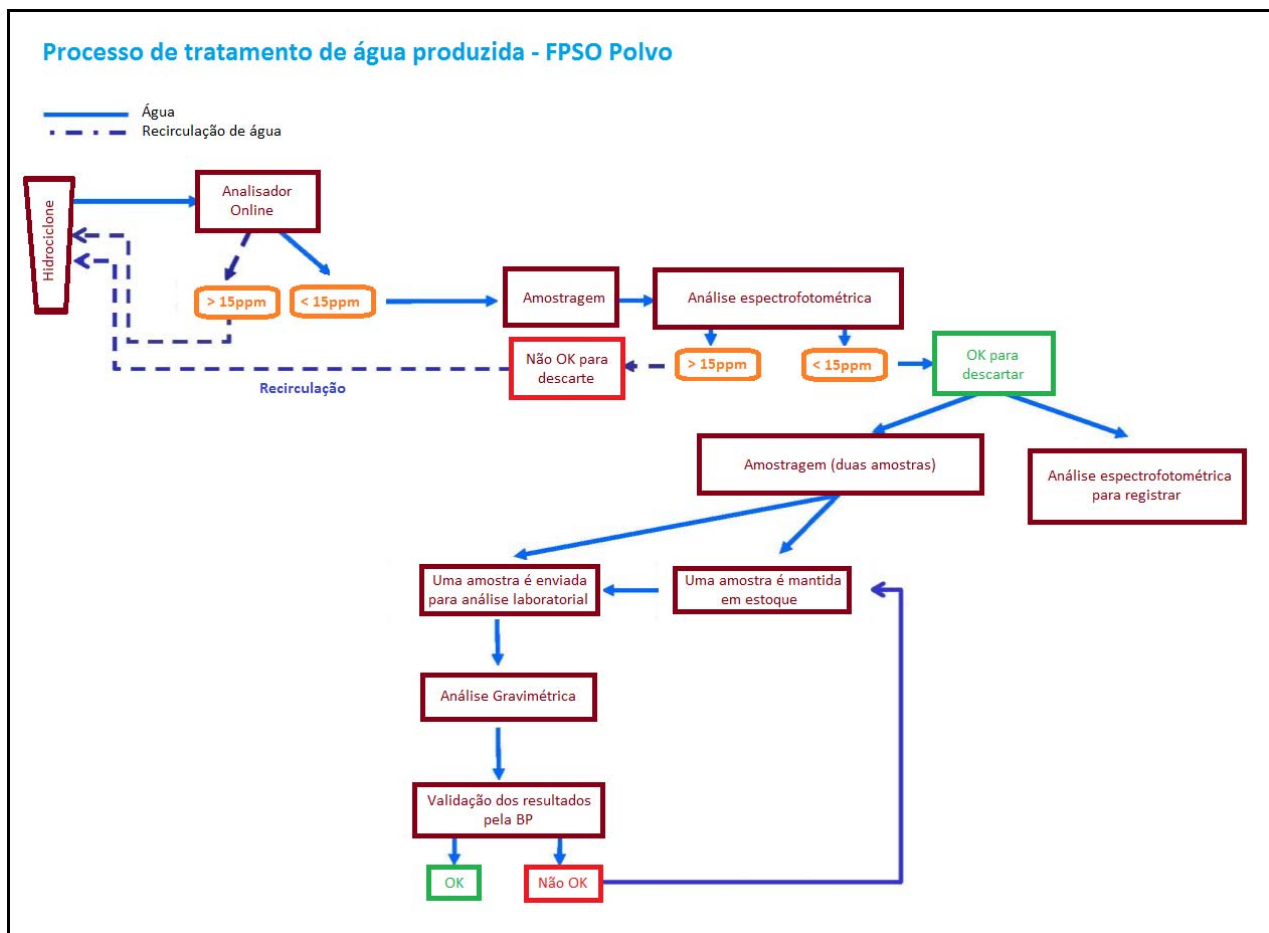
A Figura 1 apresenta um fluxograma simplificado deste processo:

Figura 1: Processo de tratamento da água de produção e coleta de amostras.

- 6) caso o valor do TOG da análise realizada pelo laboratório em terra seja maior que 15ppm, é gerada imediatamente um relatório de não conformidade, que é compartilhada entre as partes envolvidas no processo. Além disso, a amostra duplicata que estava armazenada na unidade é devidamente acondicionada e enviada para o laboratório para a realização de uma nova análise, a fim de confirmar o valor de TOG da amostra. Para as demais amostras que apresentaram resultados de TOG inferiores a 15 ppm, as amostras duplicatas são descartadas.
