FICHA DE CARACTERIZAÇÃO

RODOVIA: BR-163 MS **TRECHO:** Entr. MS-386 (A) (Div. PR/MS) (Porto Cel Renato) (0,0) – Div. MS/MT (847,2)

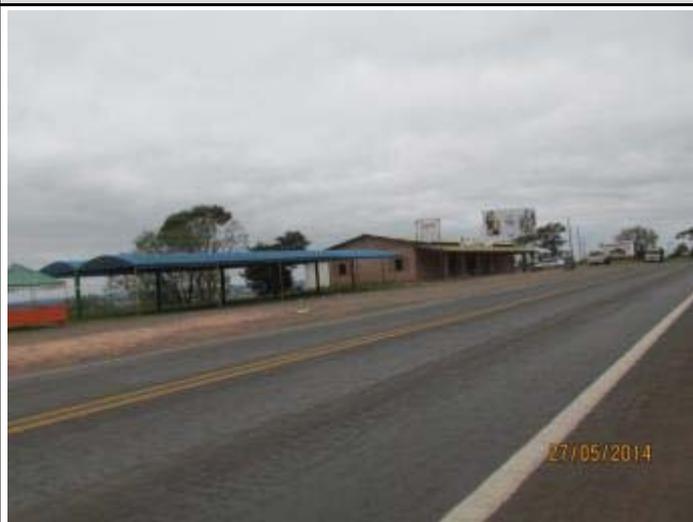
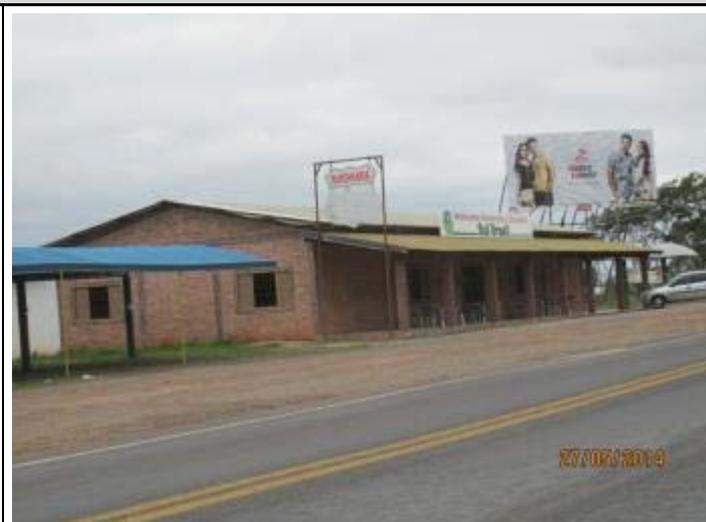
CÓDIGO DA FICHA: 163-OF-001

Km: 002+350 **Pista:** Norte **Município:** Mundo Novo

Comércio de padrão alto com área aproximada de 50 m² na Faixa de Domínio.

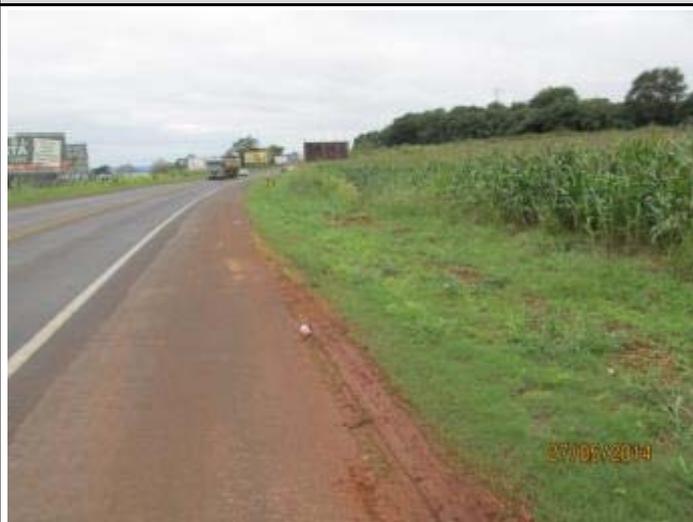
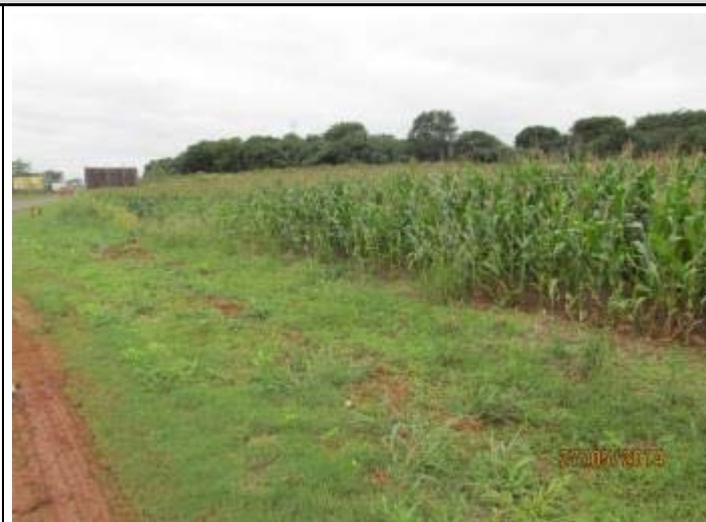
CÓDIGO DA FICHA: 163-OF-002

Km: 002+780 **Pista:** Sul **Município:** Mundo Novo

OBSERVAÇÕES: Plantação de milho na Faixa de Domínio com extensão de 100 metros e largura de 20 metros.

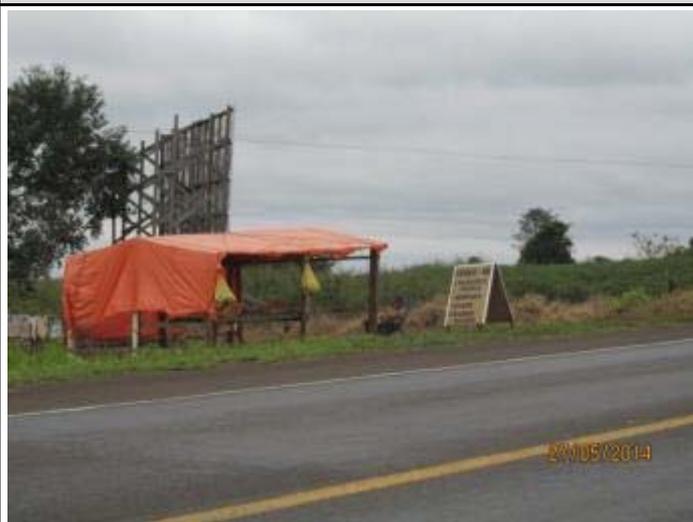
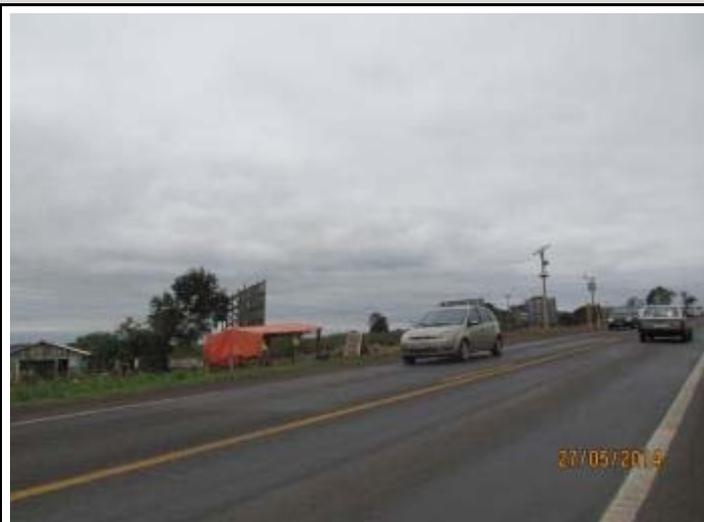
CÓDIGO DA FICHA: 163-OF-003

Km: 005+100 **Pista:** Norte **Município:** Mundo Novo

Barraca de comércio na Faixa de Domínio.

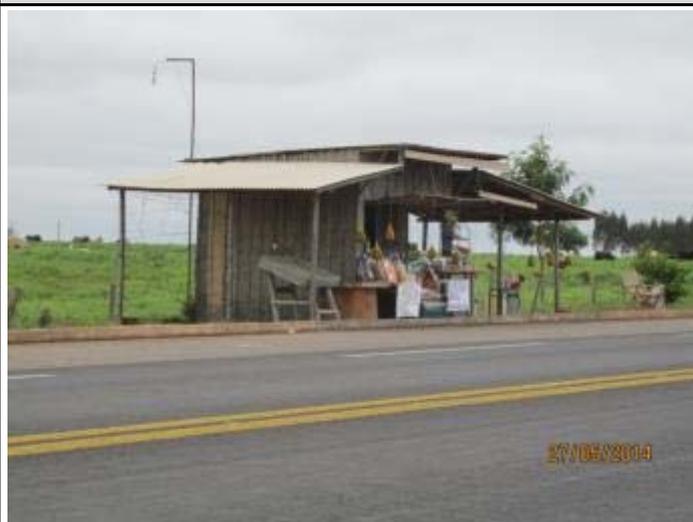
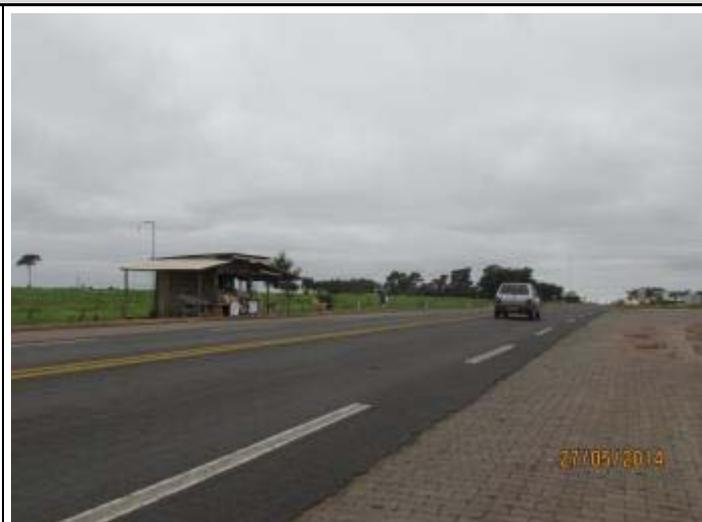
CÓDIGO DA FICHA: 163-OF-021

Km: 023+120 **Pista:** Norte **Município:** Mundo Novo

OBSERVAÇÕES: Barraca de comércio na Faixa de Domínio.

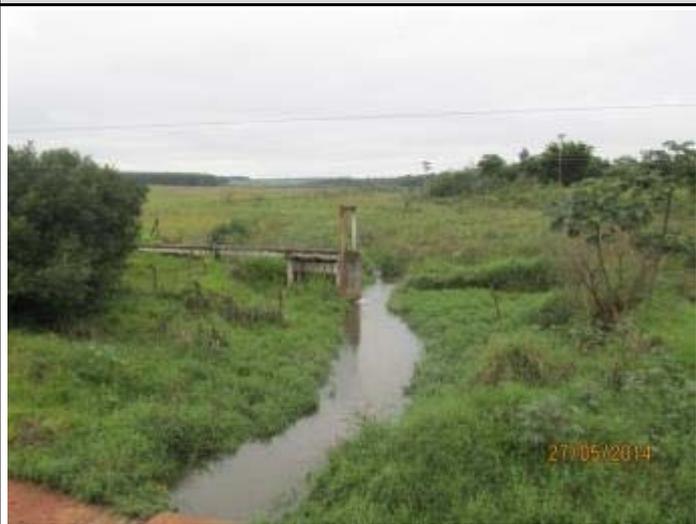
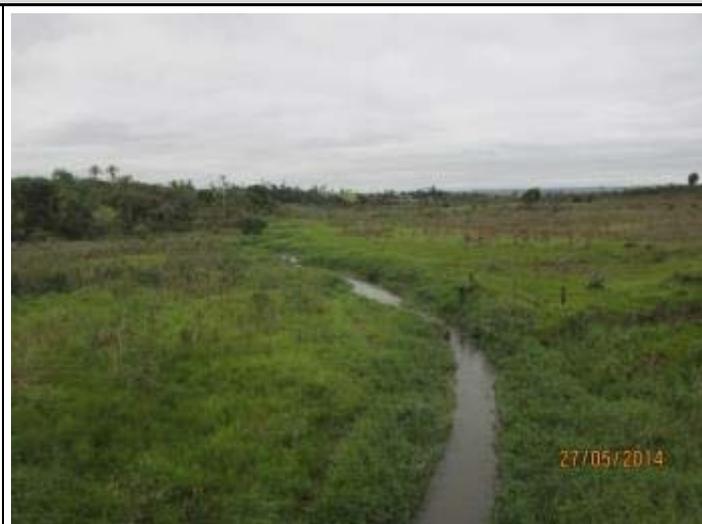
CÓDIGO DA FICHA: 163-VS-022

Km: 024+600 **Pista:** Norte/Sul **Município:** Mundo Novo

E = 4x30 m H = _____ m L = 4x30 m Área = 2400 m² Volume = _____ m³ N° = _____ un

OBSERVAÇÕES: Rio Guacu. Ausência de APP, conforme o Novo Código Florestal (Lei 12.651), em cursos d'água com menos de 10 m devido às intervenções da BR-163 e/ou ocupação irregular da Faixa de Domínio.

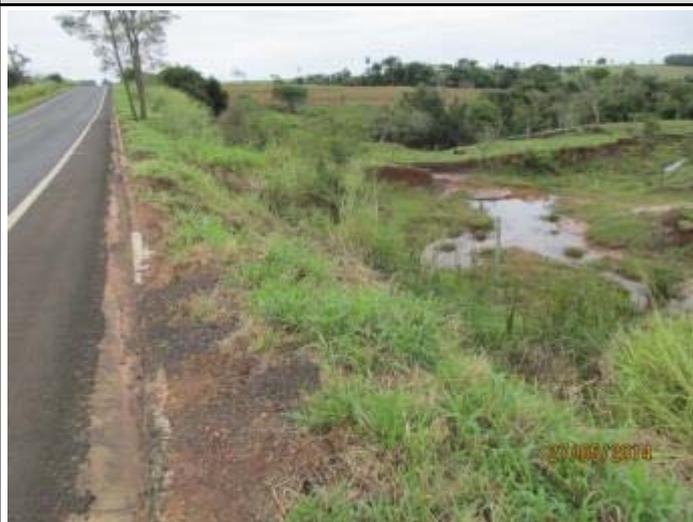
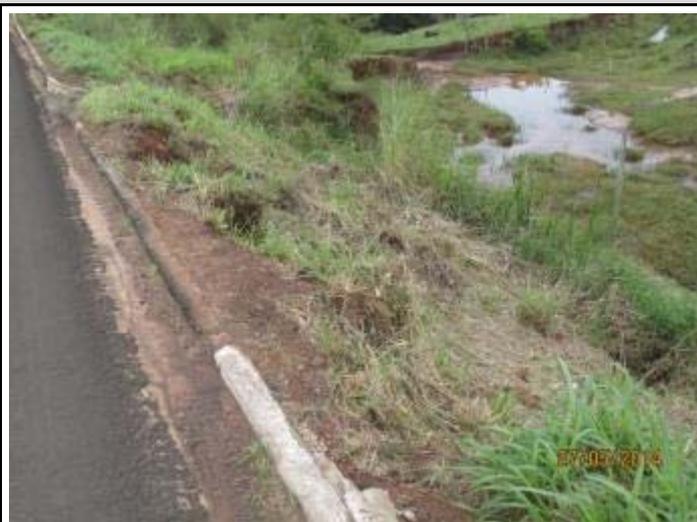
CÓDIGO DA FICHA: 163-ER-023

Km: 026+280 **Pista:** Norte **Município:** Mundo Novo

Processo Erosivo na FD **Processo Erosivo em Talude de Corte** **Processo Erosivo em Talude de Aterro**

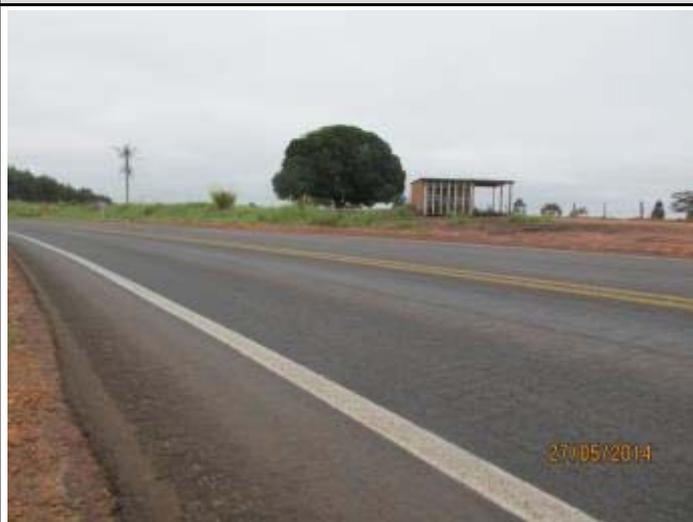
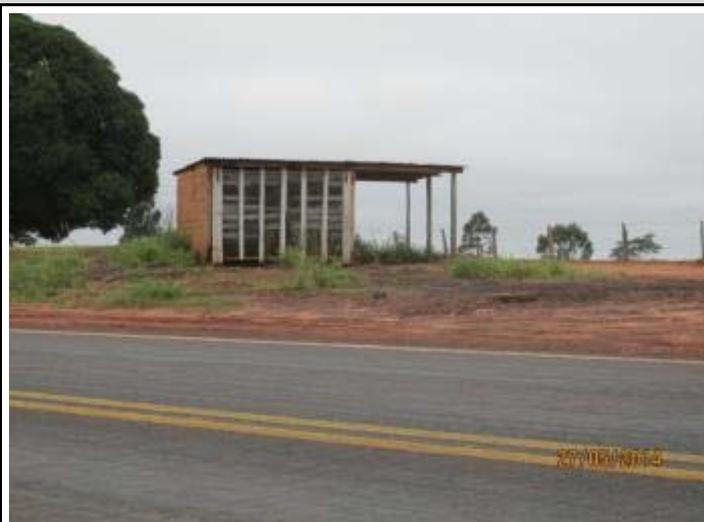
CÓDIGO DA FICHA: 163-OF-041

Barraca (s) na pista N° = 01 un

Barraca de comércio na Faixa de Domínio.

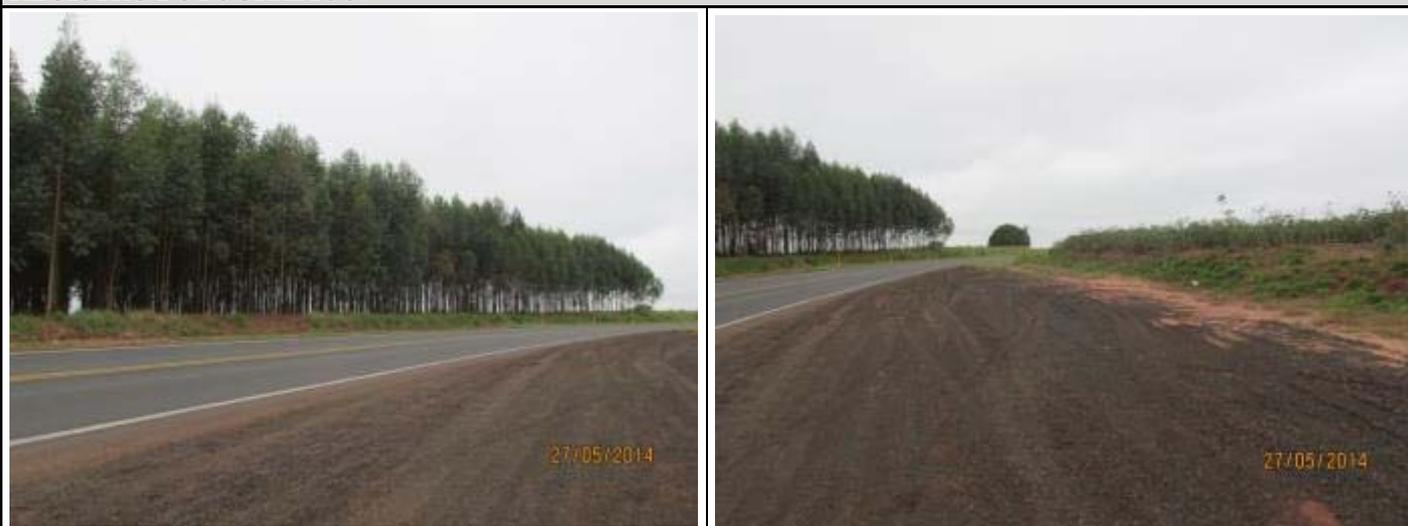
CÓDIGO DA FICHA: 163-OF-042

Cultivo ciclo anual Área = 0,2 ha

Cultivo ciclo perene Área = 0,2 ha

OBSERVAÇÕES: Plantação de eucalipto na Faixa de Domínio com extensão de 200 metros e largura de 10 metros na pista Norte e plantação de mandioca com 200 metros por 10 metros de largura na pista Sul.

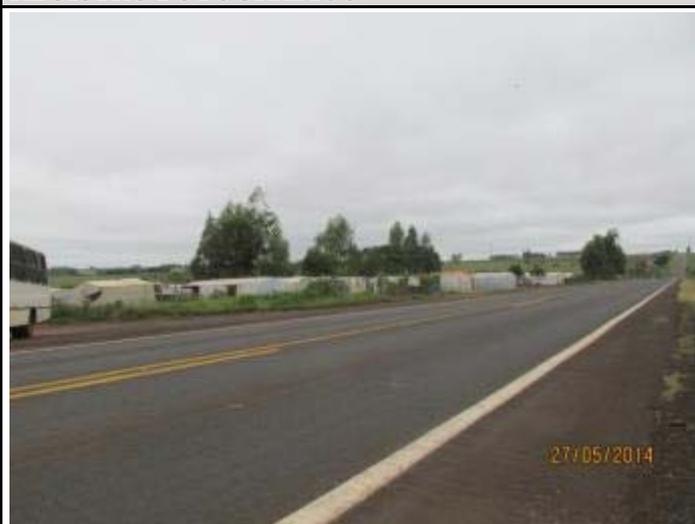
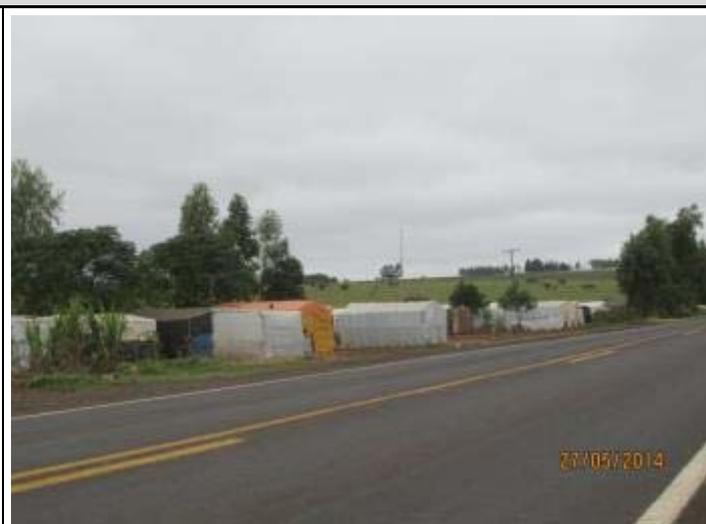
CÓDIGO DA FICHA: 163-OF-061

Km: 080+920 **Pista:** Norte **Município:** Itaquiraí

Residência abaixo padrão mínimo | N° = 140 | Área = 3500 m²

OBSERVAÇÕES: Acampamento de sem terra com residências abaixo do padrão mínimo em área aproximada de 3500 m² na Faixa de Domínio.

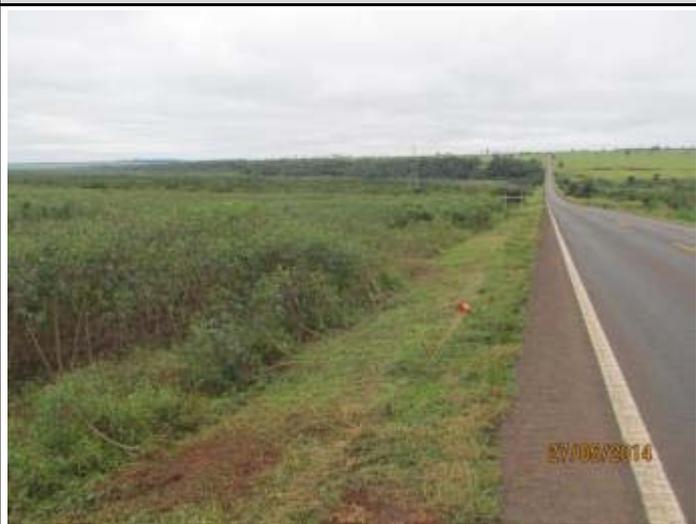
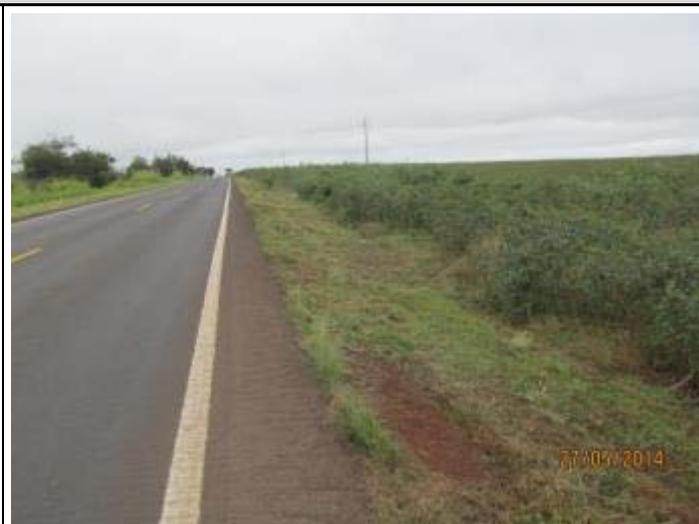
CÓDIGO DA FICHA: 163-OF-062

Km: 085+350 **Pista:** Sul **Município:** Itaquiraí

Cultivo ciclo anual | Área = 3,0 ha

OBSERVAÇÕES: Plantação de mandioca na Faixa de Domínio com extensão de 1500 metros e largura de 20 metros.

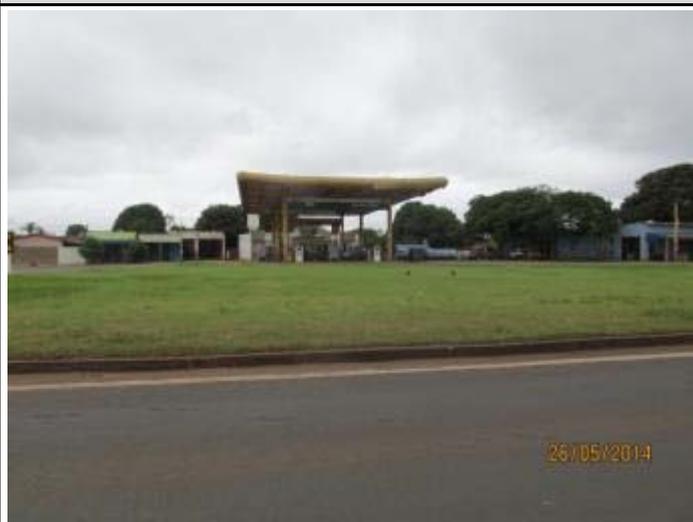
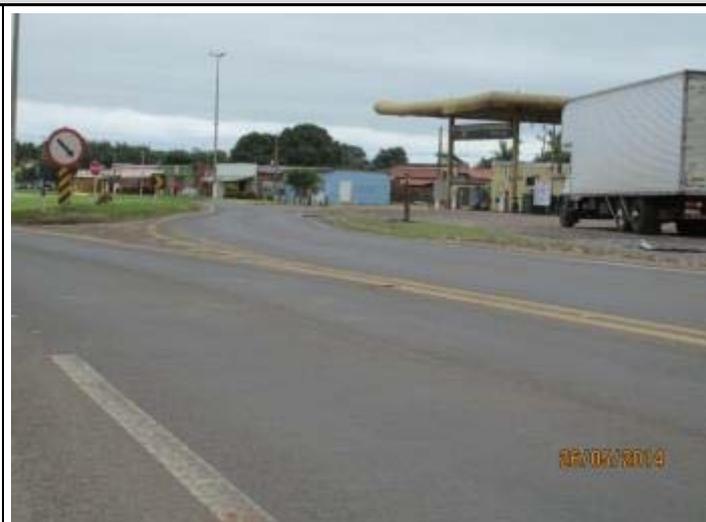
CÓDIGO DA FICHA: 163-AC-081

Km: 171+400 **Pista:** Norte **Município:** Juti

E = _____ m | H = _____ m | L = _____ m | Área = 400 m² | Volume = _____ m³ | N° = 01 un

OBSERVAÇÕES: Posto de gasolina na Área de Estudo com potencial de contaminação do lençol freático por combustíveis.

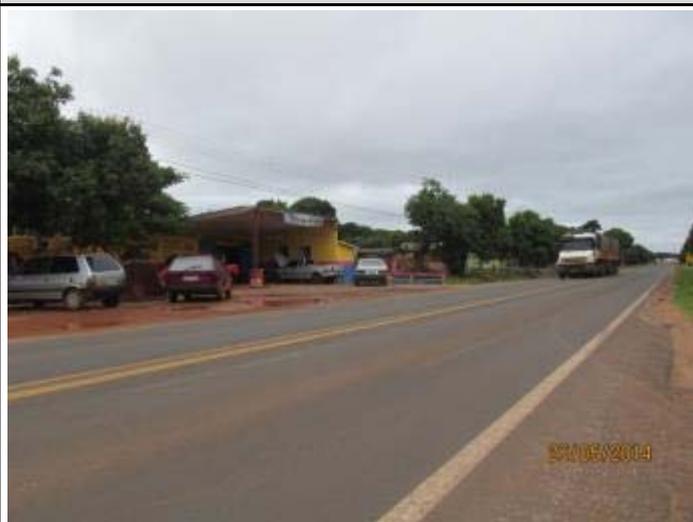
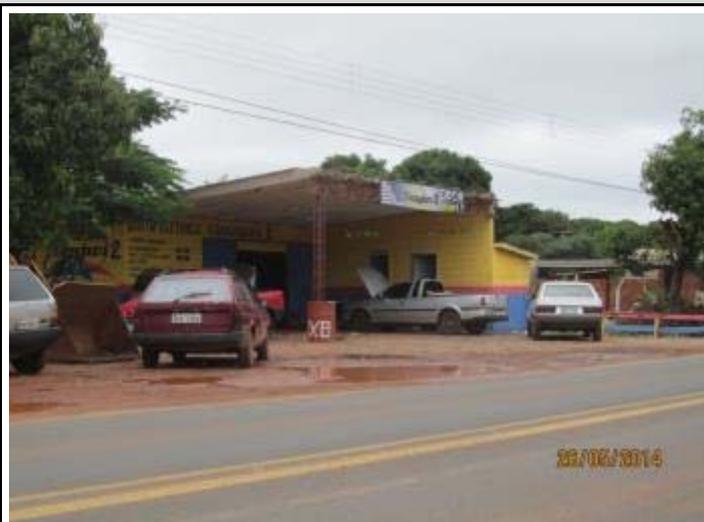
CÓDIGO DA FICHA: 163-OF-082

Km: 172+000 **Pista:** Norte **Município:** Juti

Residência Padrão Alvenaria Alto Médio Baixo N° = 02 un Área = 50 m²

Comércio na FD Alto Médio Baixo N° = 08 un Área = 336 m²

OBSERVAÇÕES: 08 comércios de padrão médio com área aproximada de 336 m² e 02 residências de padrão baixo com área aproximada de 50 m².

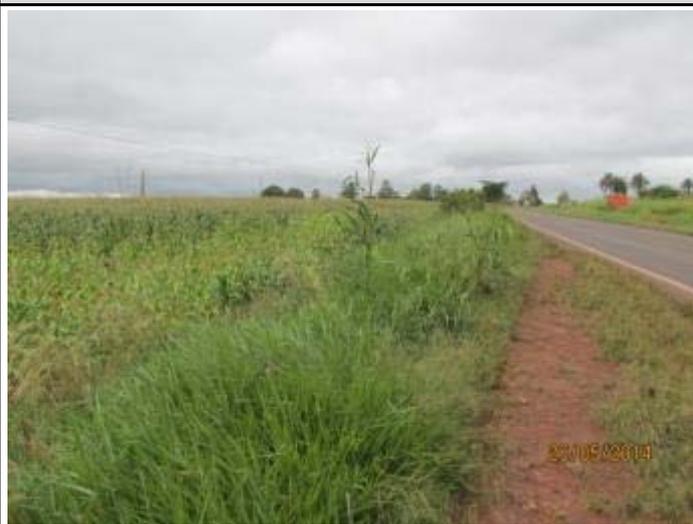
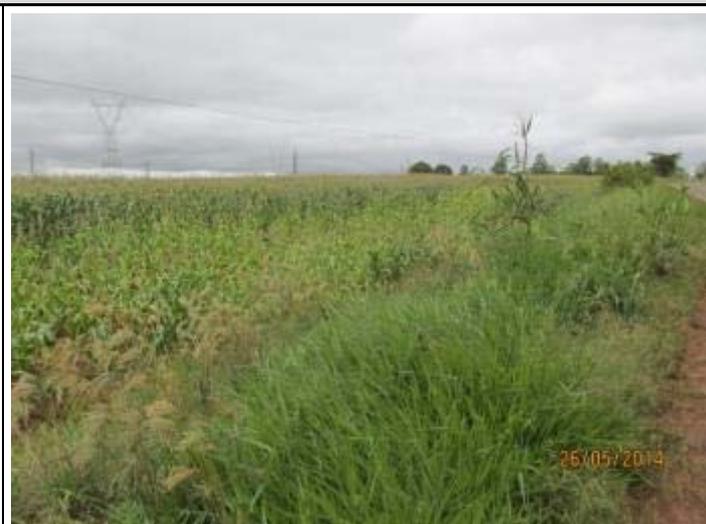
CÓDIGO DA FICHA: 163-OF-101

Km: 212+215 **Pista:** Norte **Município:** Caarapó

Cultivo ciclo anual Área = 0, 2 ha

OBSERVAÇÕES: Plantação de milho na Faixa de Domínio com extensão de 200 metros e largura de 20 metros.

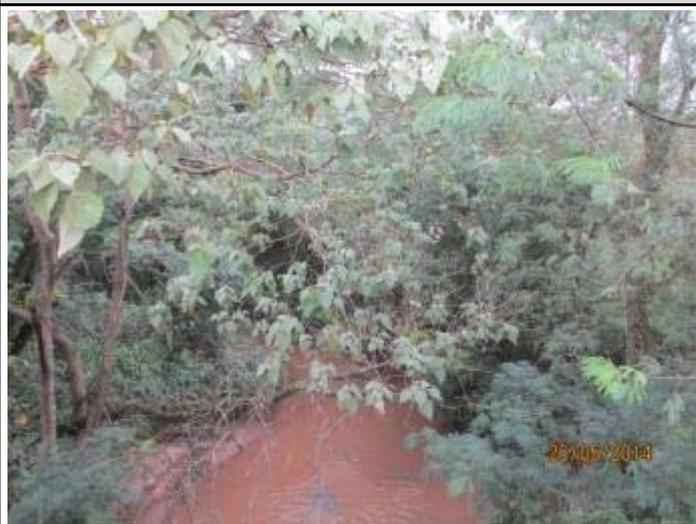
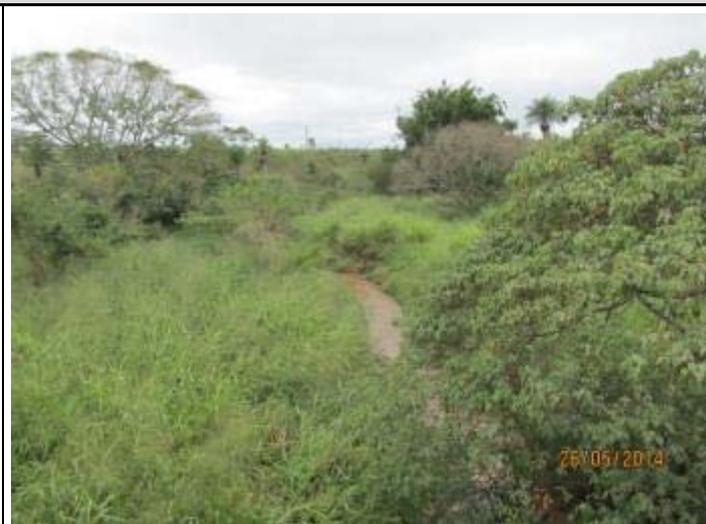
CÓDIGO DA FICHA: 163-VS-102

Km: 213+130 **Pista:** Norte/Sul **Município:** Caarapó

E = 2x30 m | H = _____ m | L = 2x20 m | Área = 1200 m² | Volume = _____ m³ | N° = _____ un

OBSERVAÇÕES: Rio Caarapó. Ausência de APP, conforme o Novo Código Florestal (Lei 12.651), em cursos d'água com menos de 10 m devido às intervenções da BR-163 e/ou ocupação irregular da Faixa de Domínio.

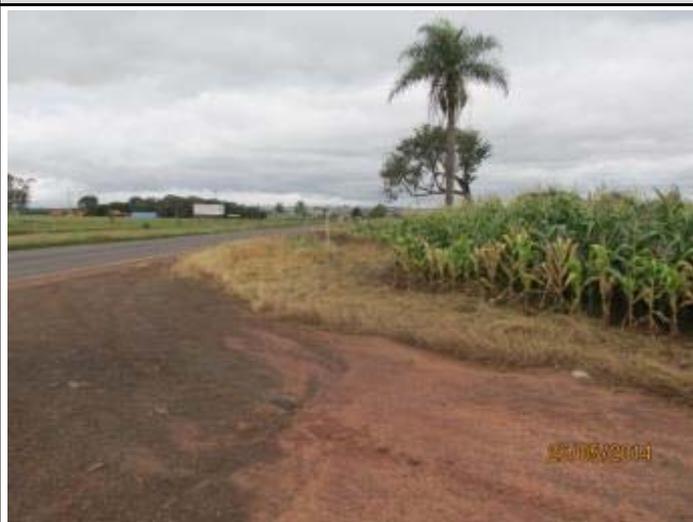
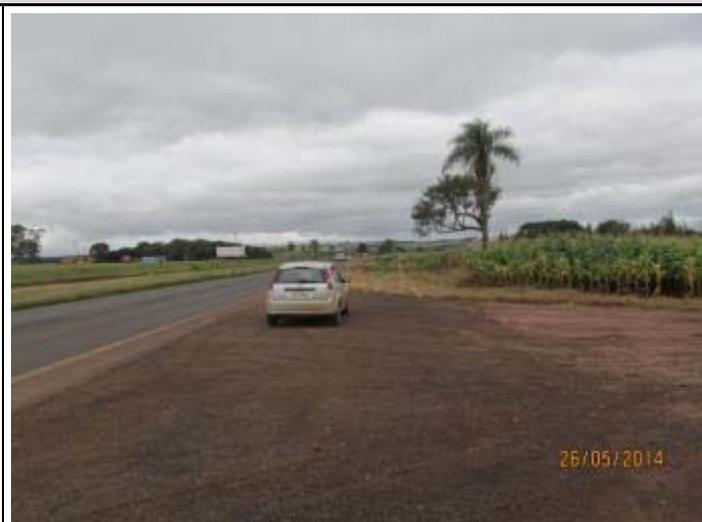
CÓDIGO DA FICHA: 163-OF-103

Km: 213+380 **Pista:** Sul **Município:** Caarapó

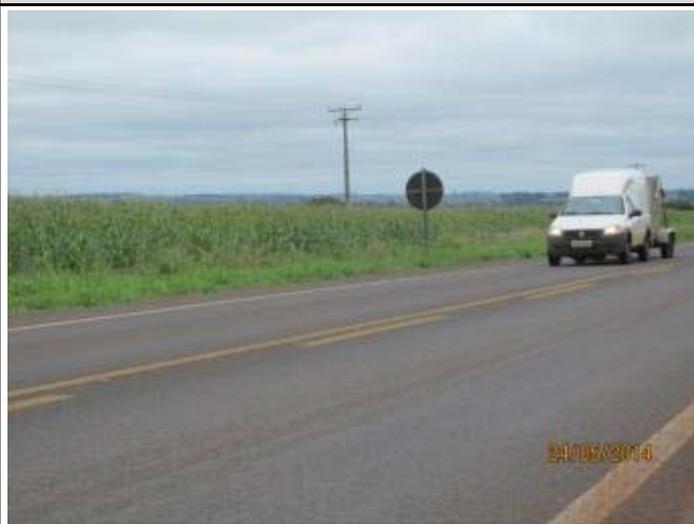
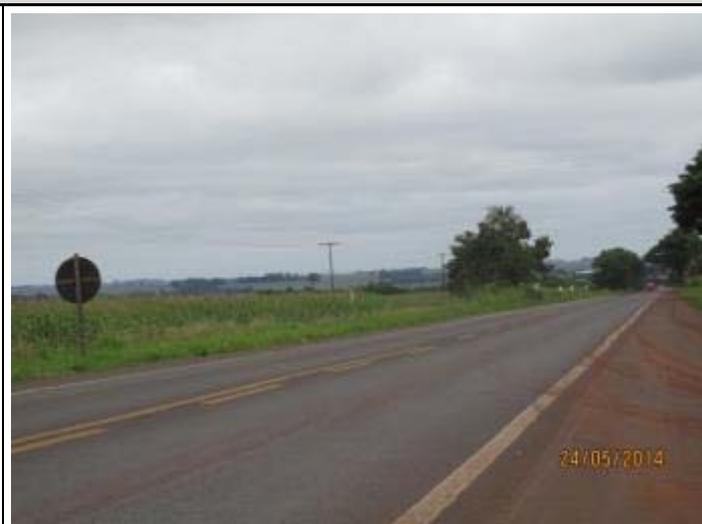
CÓDIGO DA FICHA: 163-OF-122

Km: 283+530 **Pista:** Norte/Sul **Município:** Douradina

E = 800 m H= _____ m L= 15 m Área= 12000 m² Volume = _____ m³ N°= _____ un

OBSERVAÇÕES: Plantação de milho na Faixa de Domínio com extensão de 800 metros e largura de 15 metros nas pistas Norte e Sul.

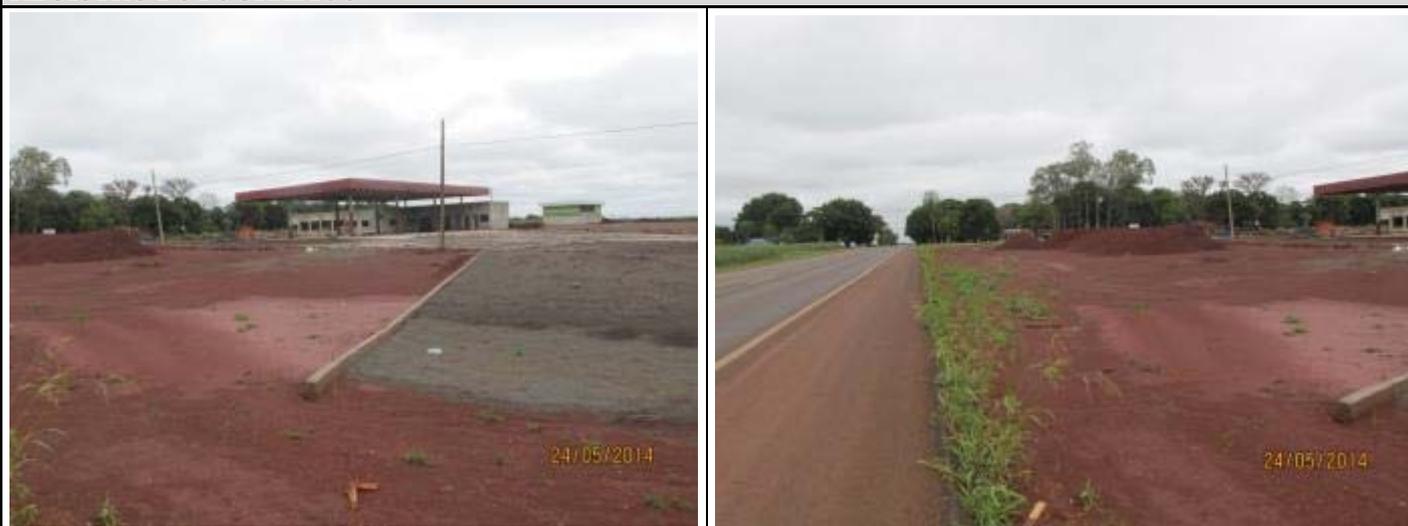
CÓDIGO DA FICHA: 163-AC-123

Km: 286+250 **Pista:** Sul **Município:** Douradina

E = _____ m | H = _____ m | L = _____ m | Área = 400 m² | Volume = _____ m³ | N° = 01 un

OBSERVAÇÕES: Posto de gasolina na Área de Estudo com potencial de contaminação do lençol freático por combustíveis.

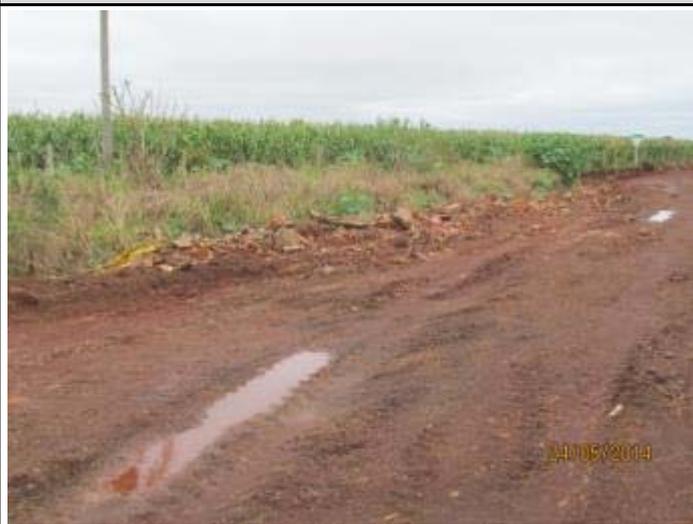
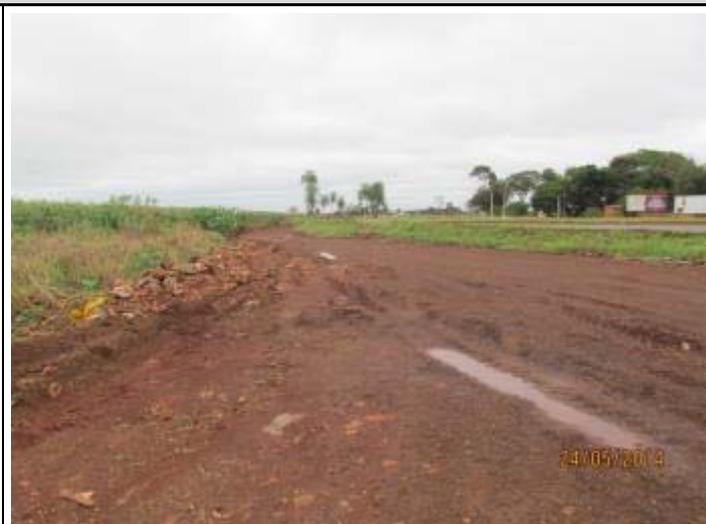
CÓDIGO DA FICHA: 163-RE-142

Km: 316+000 **Pista:** Sul **Município:** Rio Brillhante

E = _____ m H = _____ m L = _____ m Área = _____ m² Volume = 16 m³ N° = _____ un

OBSERVAÇÕES: Deposição inadequada de entulho na Faixa de Domínio.

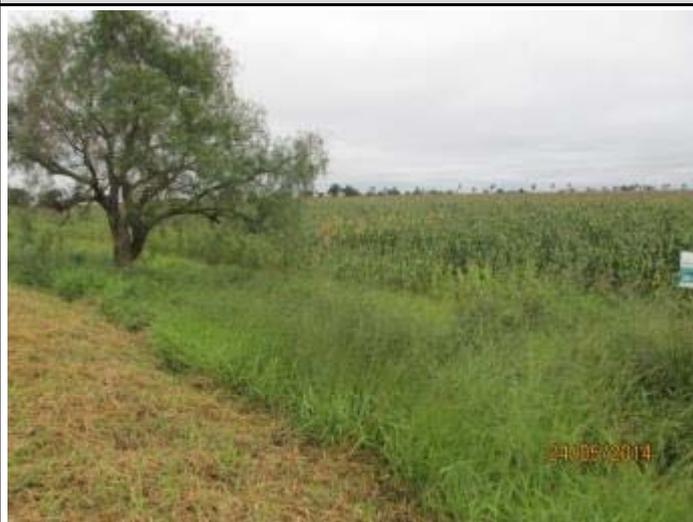
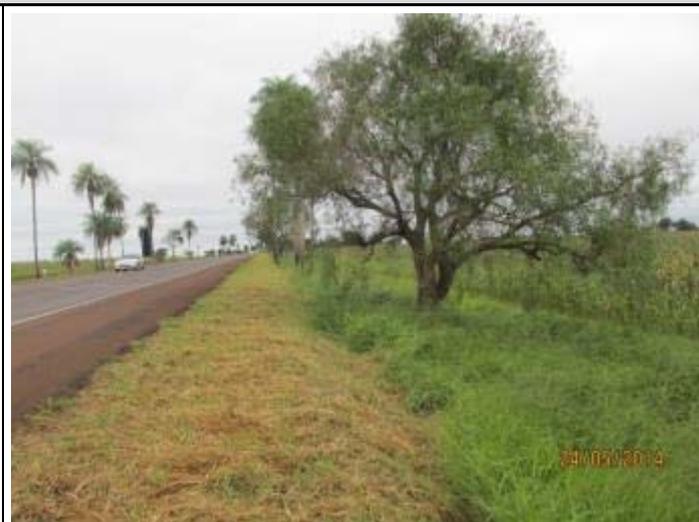
CÓDIGO DA FICHA: 163-OF-143

Km: 317+150 **Pista:** Sul **Município:** Rio Brillhante

Cultivo ciclo anual Área= 0,3 ha

OBSERVAÇÕES: Plantação de milho na Faixa de Domínio com extensão de 350 metros e largura de 10 metros.

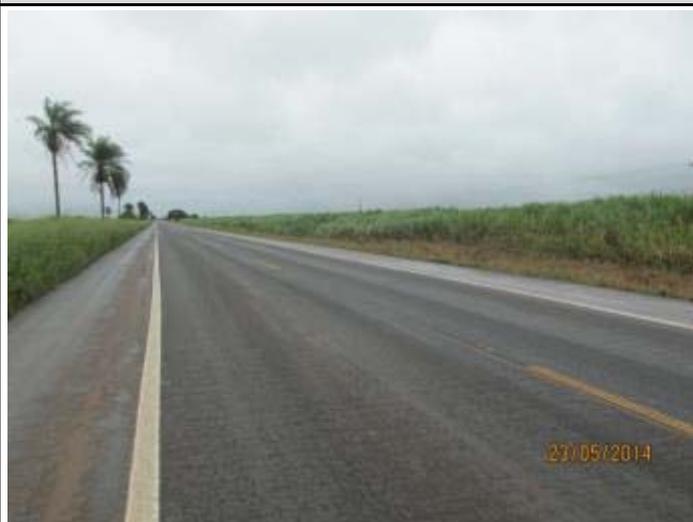
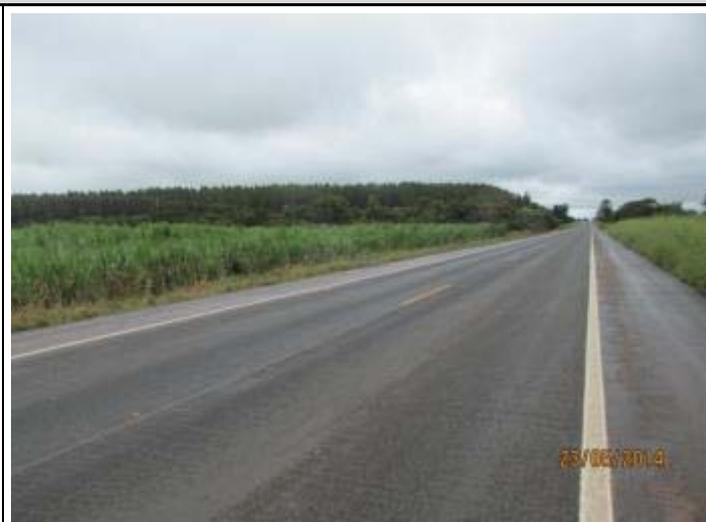
CÓDIGO DA FICHA: 163-OF-162

Km: 356+090 **Pista:** Norte **Município:** Nova Alvorada do Sul

Cultivo ciclo anual Área = 0,8 ha

OBSERVAÇÕES: Plantação de cana de açúcar na Faixa de Domínio com extensão de 800 metros e largura de 10 metros.

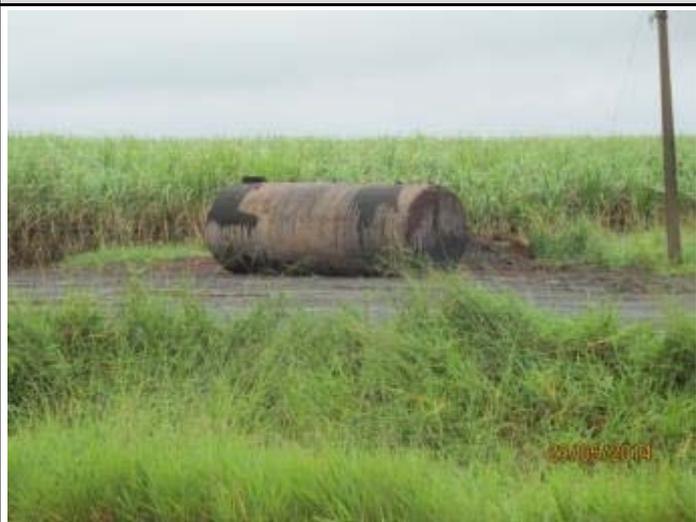
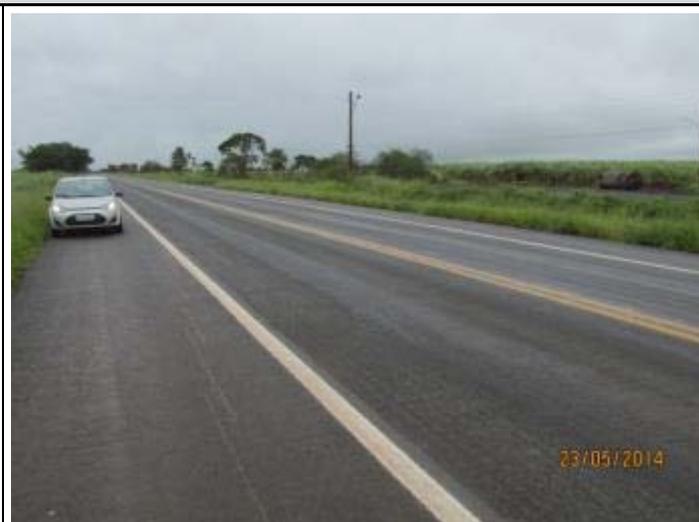
CÓDIGO DA FICHA: 163-AC-163

Km: 357+230 **Pista:** Norte **Município:** Nova Alvorada do Sul

E = _____ **m** **H =** _____ **m** **L =** _____ **m** **Área =** 20m² **Volume =** 40 m³ **Nº =** _____ **un**

Tanque de combustível na Área de Estudo com potencial de contaminação do lençol freático.

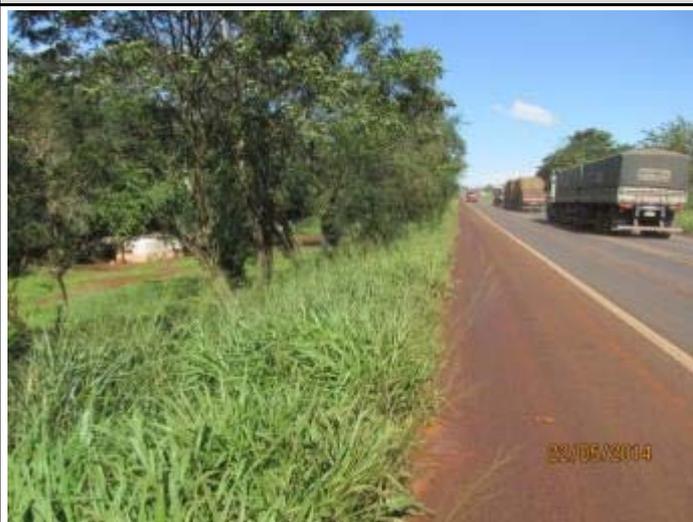
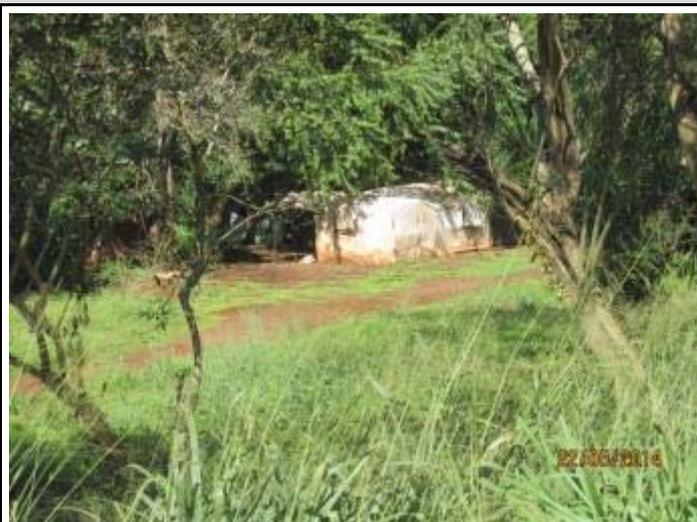
CÓDIGO DA FICHA: 163-OF-183

Km: 419+530 **Pista:** Norte/Sul **Município:** Nova Alvorada do Sul

Residência abaixo padrão mínimo N° = 15 Área = 375 m²

OBSERVAÇÕES: Acampamento de sem terra com residências abaixo do padrão mínimo em área aproximada de 8000 m² na Faixa de Domínio.

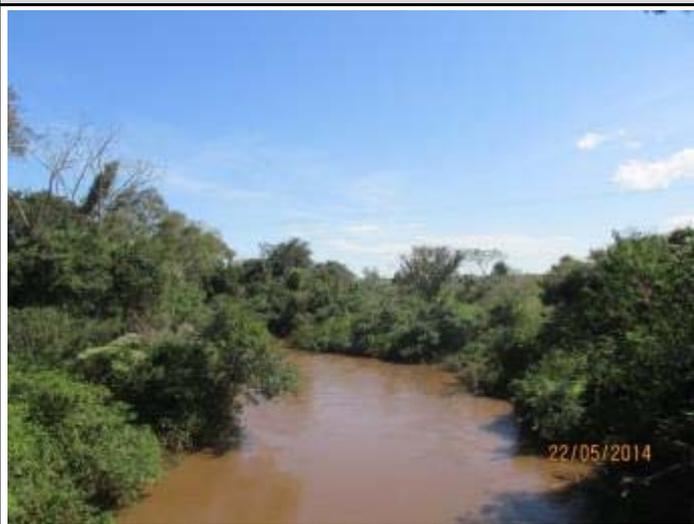
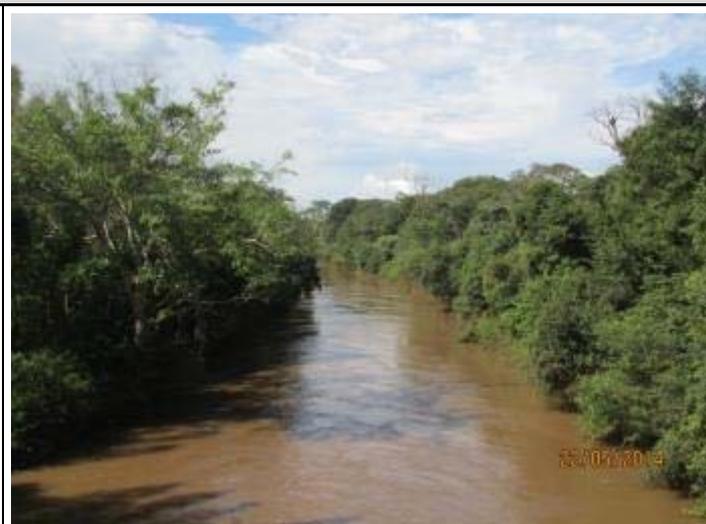
CÓDIGO DA FICHA: 163-VS-184

Km: 419+860 **Pista:** Norte/Sul **Município:** Campo Grande

E = 2x50 m H = _____ m L = 2x20 m Área = 2000 m² Volume = _____ m³ N° = _____ un

OBSERVAÇÕES: Rio Anhanduí. Ausência de APP, conforme o Novo Código Florestal (Lei 12.651), em cursos d'água entre 10 metros e 50 metros devido às intervenções da BR-163 e/ou ocupação irregular da Faixa de Domínio.

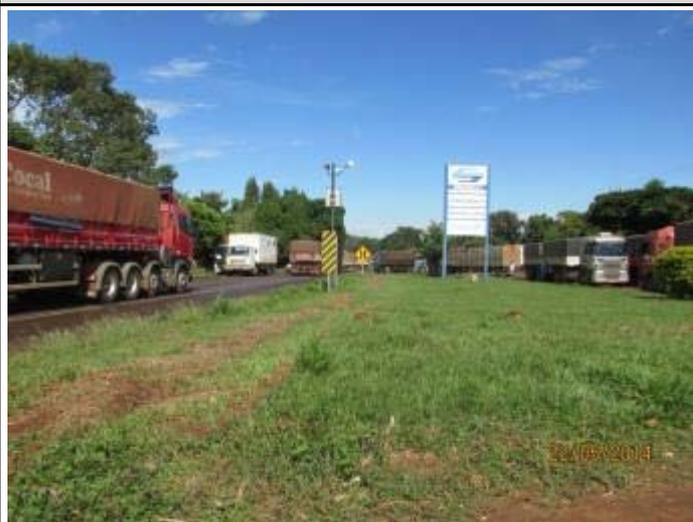
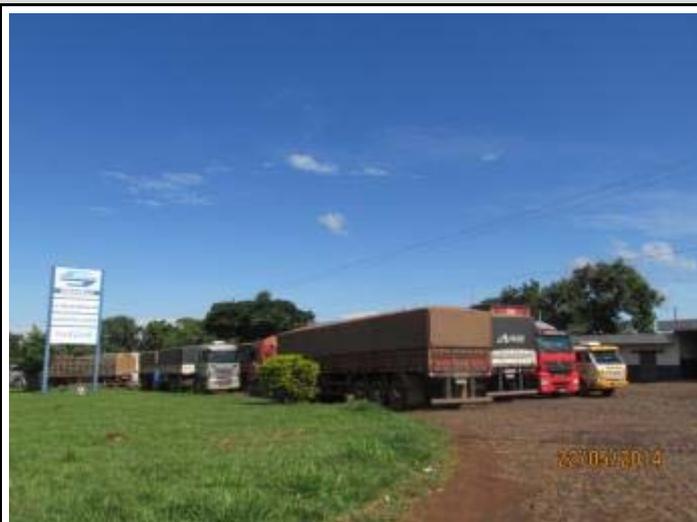
CÓDIGO DA FICHA: 163-AC-185

Km: 420+120 **Pista:** Sul **Município:** Campo Grande

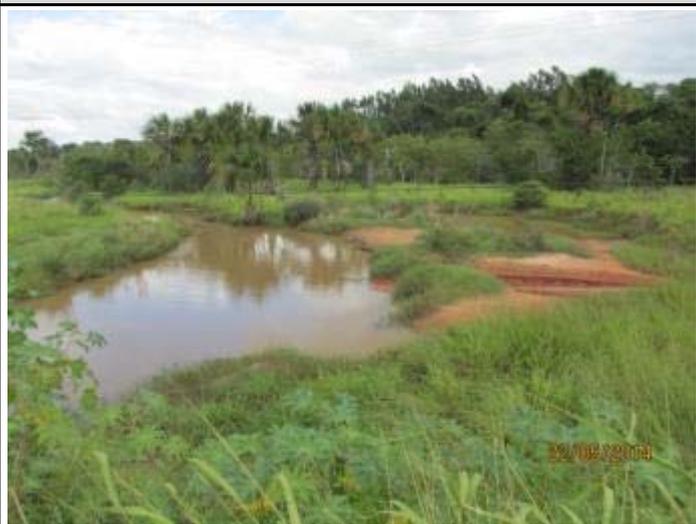
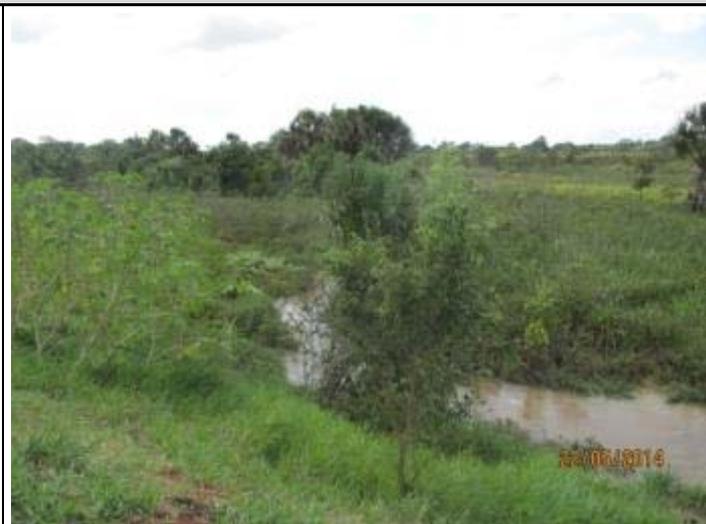
CÓDIGO DA FICHA: 163-VS-204

Km: 464+000 **Pista:** Sul **Município:** Campo Grande

E = 4x30 m H = _____ m L = 4x20 m Área = 2400 m² Volume = _____ m³ N° = _____ un

OBSERVAÇÕES: Drenagem sem nome. Ausência de APP, conforme o Novo Código Florestal (Lei 12.651), em cursos d'água com menos de 10 m devido às intervenções da BR-163 e/ou ocupação irregular da Faixa de Domínio.

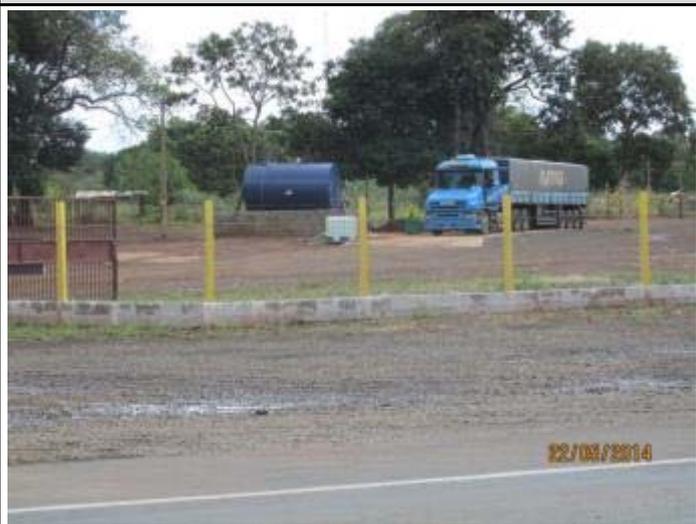
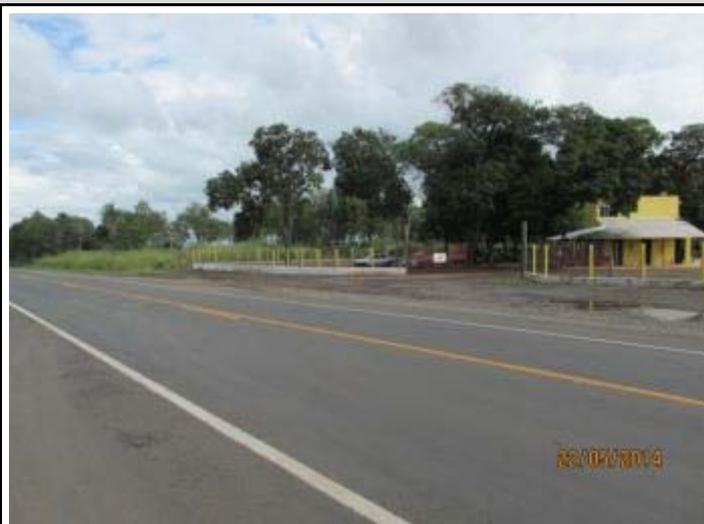
CÓDIGO DA FICHA: 163-AC-205

Km: 468+530 **Pista:** Sul **Município:** Campo Grande

E = _____ m | H = _____ m | L = _____ m | Área = 25m² | Volume = 40 m³ | N° = _____ un

OBSERVAÇÕES: Tanque de combustível na Área de Estudo com potencial de contaminação do lençol freático.

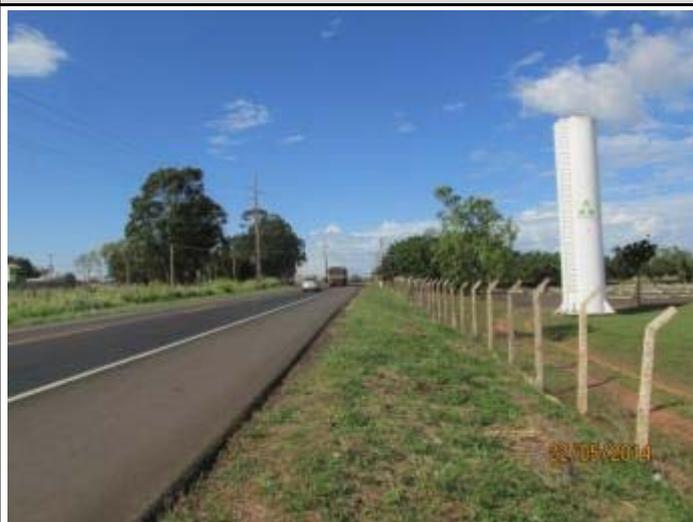
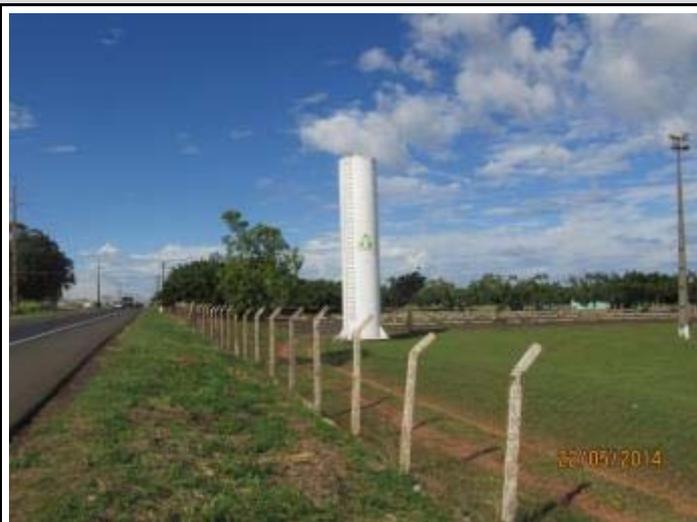
CÓDIGO DA FICHA: 163-OF-224

Km: 485+830 **Pista:** Sul **Município:** Campo Grande

Comércio na FD Alto Médio Baixo N° = 01 un Área = 9 m²

Caixa d'água na Faixa de Domínio.

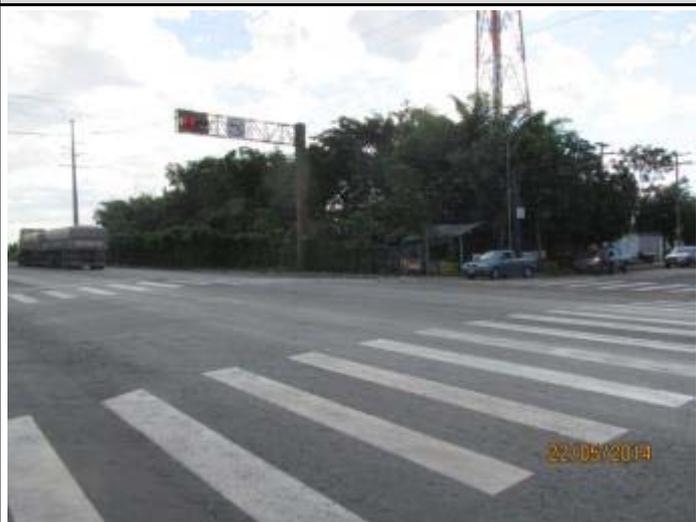
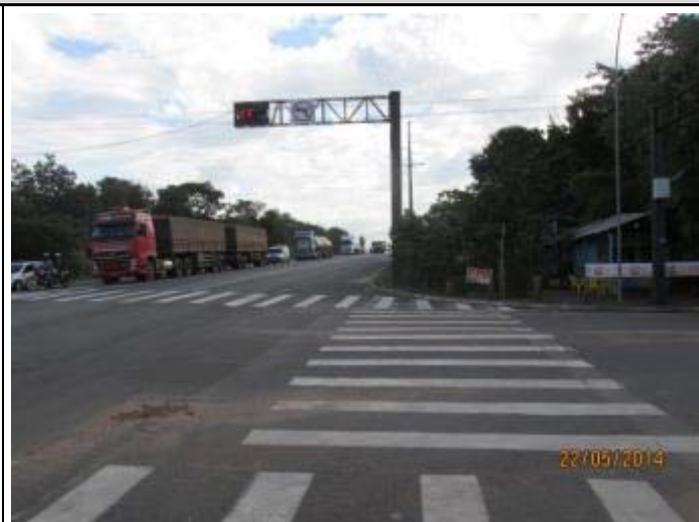
CÓDIGO DA FICHA: 163-OF-225

Km: 486+750 **Pista:** Sul **Município:** Campo Grande

Barraca (s) na pista N° = 01 un

OBSERVAÇÕES: Barraca de comércio na Faixa de Domínio.

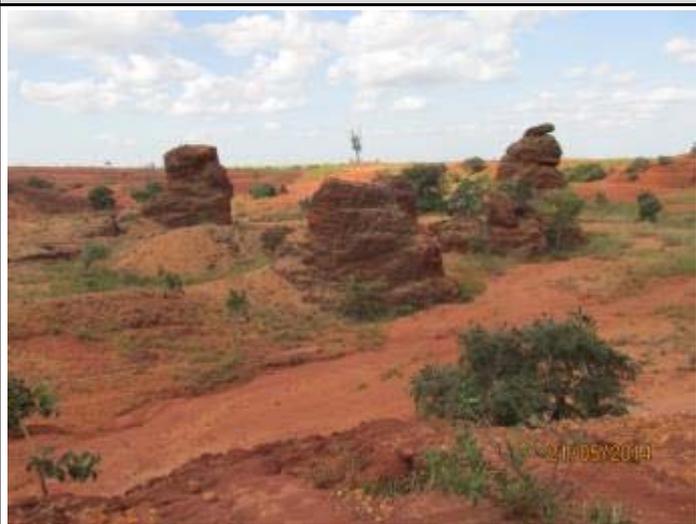
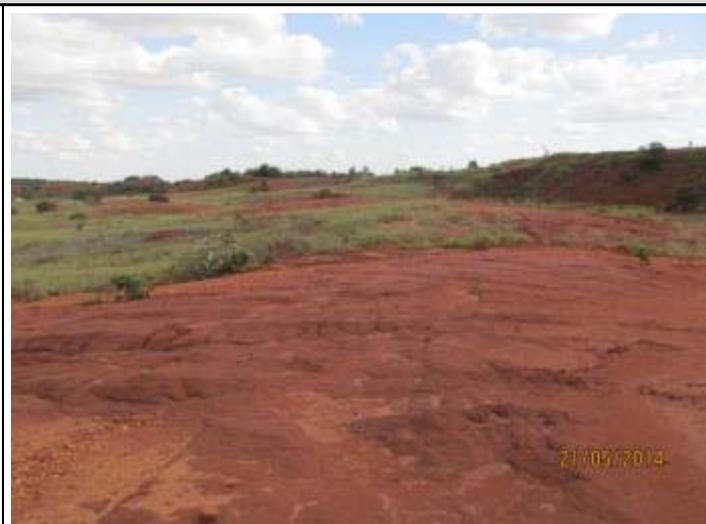
CÓDIGO DA FICHA: 163-ER-244

E = 300 m H= _____ m L= 950 m Área= 285000 m² Volume = _____ m³ N°= _____ un

OBSERVAÇÕES: Área limdeira a BR-163 com processos erosivos em taludes e carreamento de sedimentos para a estrada de acesso local.
