FICHA DE CARACTERIZAÇÃO

RODOVIA: BR-163 MS **TRECHO:** Entr. MS-386 (A) (Div. PR/MS) (Porto Cel Renato) (0,0) – Div. MS/MT (847,2)

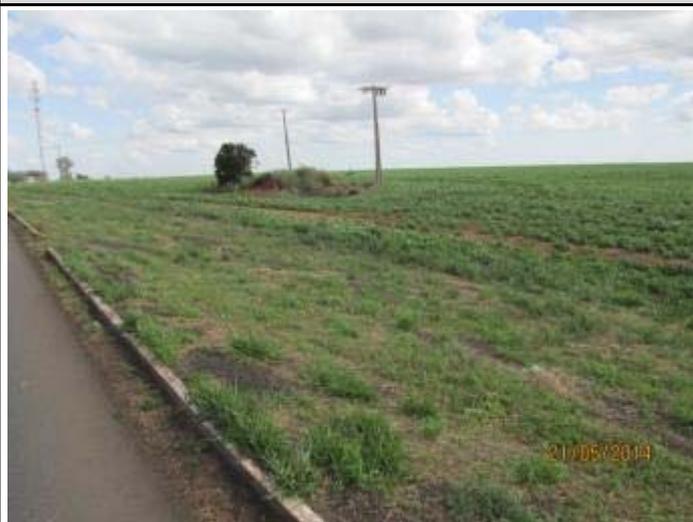
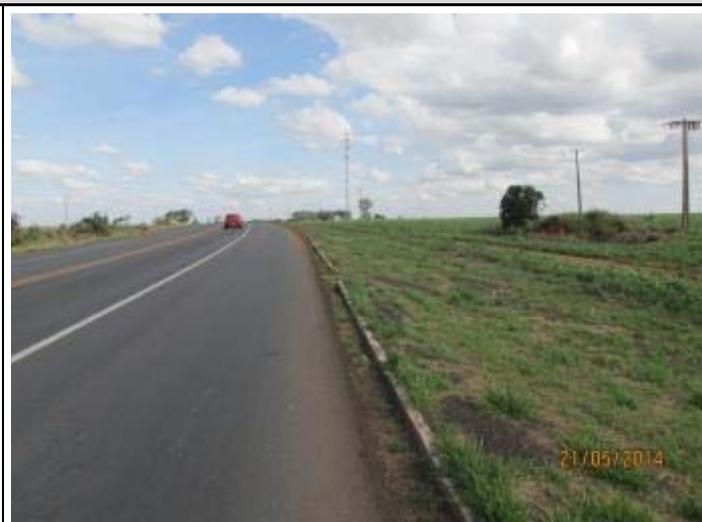
CÓDIGO DA FICHA: 163-OF-245

Cultivo ciclo anual | Área = 1,6 ha

OBSERVAÇÕES: Plantação de amendoim na Faixa de Domínio com extensão de 1660 metros e largura de 10 metros.

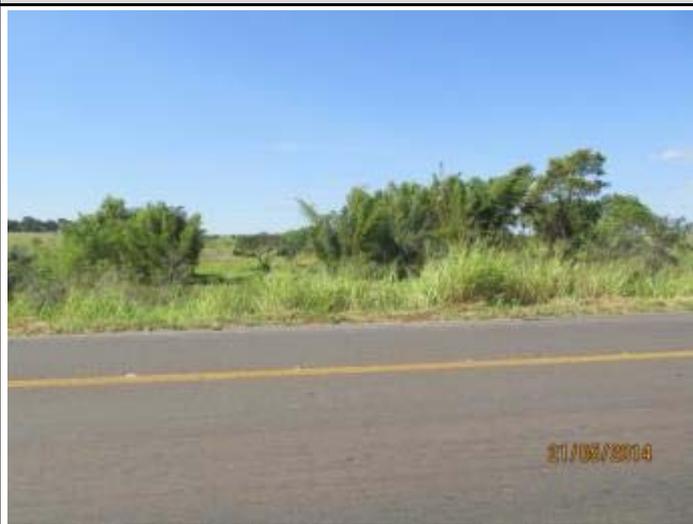
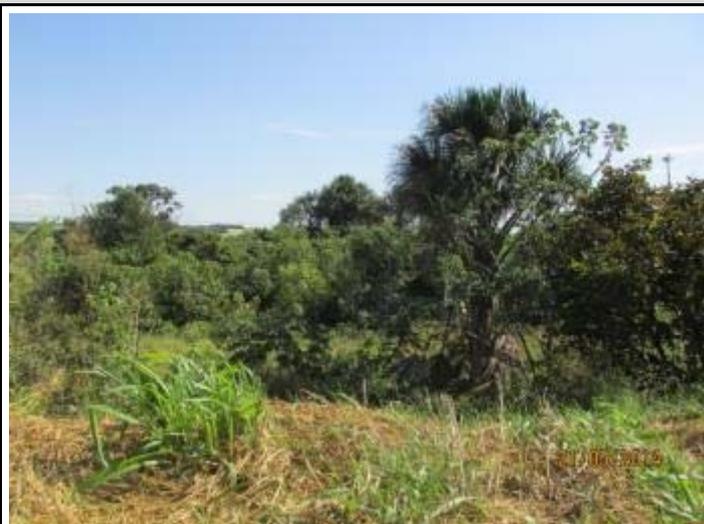
CÓDIGO DA FICHA: 163-VS-264

Km: 547+215 **Pista:** Norte/Sul **Município:** Bandeirantes

E = 4x30 m H= _____ m L= 4x20 m Área= 2400 m² Volume = _____ m³ N°= _____ un

OBSERVAÇÕES: Drenagem sem nome. Ausência de APP, conforme o Novo Código Florestal (Lei 12.651), em cursos d'água com menos de 10 m devido às intervenções da BR-163 e/ou ocupação irregular da Faixa de Domínio.

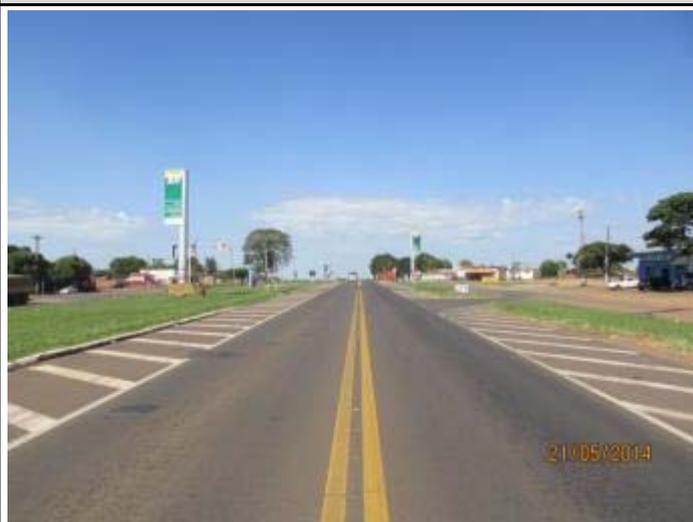
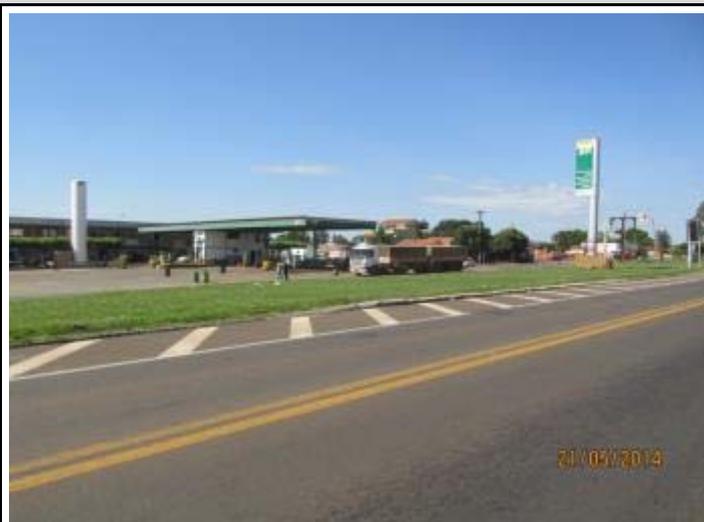
CÓDIGO DA FICHA: 163-AC-265

Km: 550+130 **Pista:** Norte/Sul **Município:** Bandeirantes

E = _____ m H = _____ m L = _____ m Área = 400 m² Volume = _____ m³ N° = 2 un

OBSERVAÇÕES: Postos de gasolina na Área de Estudo com potencial de contaminação do lençol freático por combustíveis.

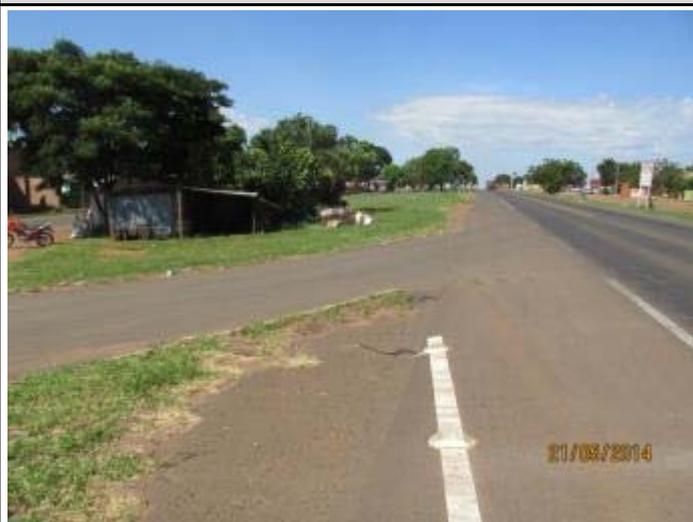
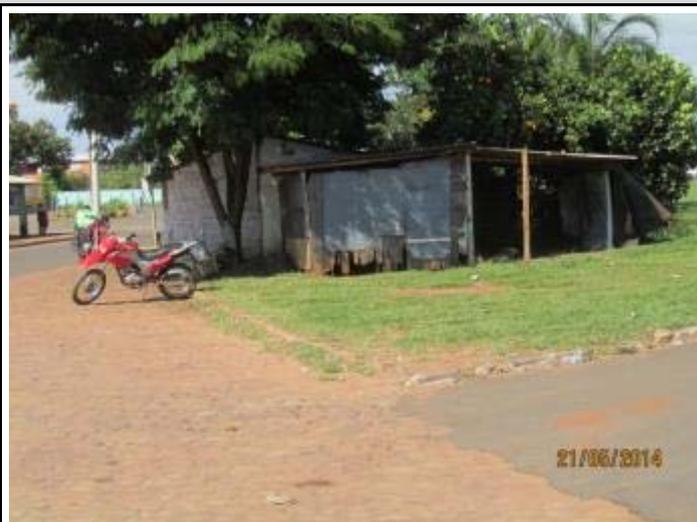
CÓDIGO DA FICHA: 163-OF-266

Km: 550+400 **Pista:** Norte **Município:** Bandeirantes

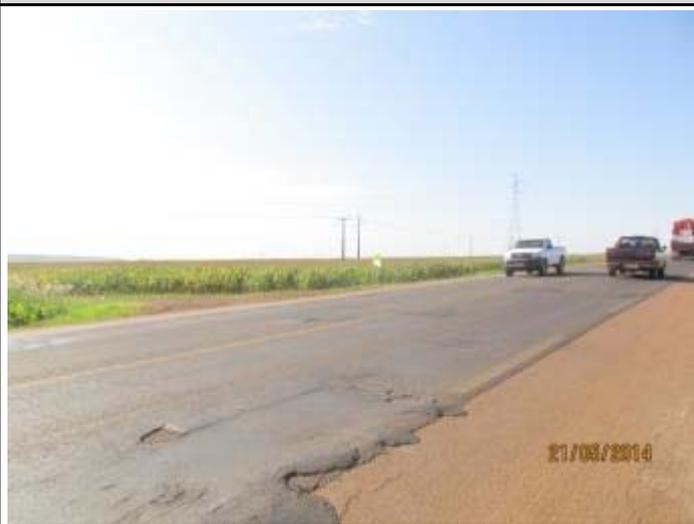
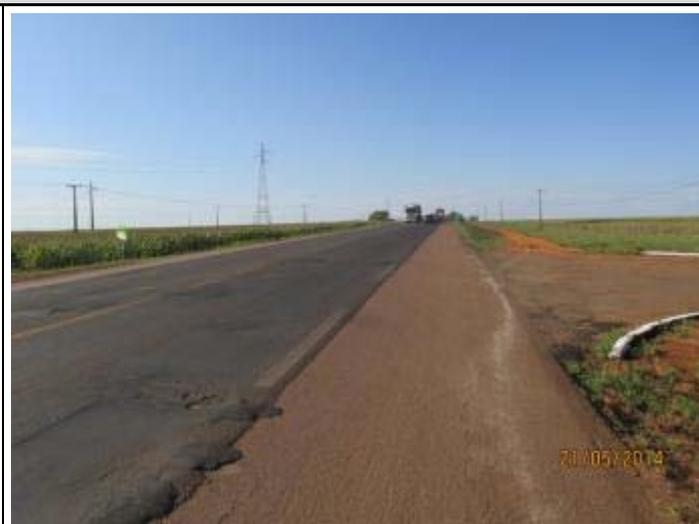
CÓDIGO DA FICHA: 163-OF-284

Km: 614+400 **Pista:** Norte **Município:** São Gabriel do Oeste

OBSERVAÇÕES: Plantação de milho na Faixa de Domínio com extensão de 600 metros e largura de 20 metros.

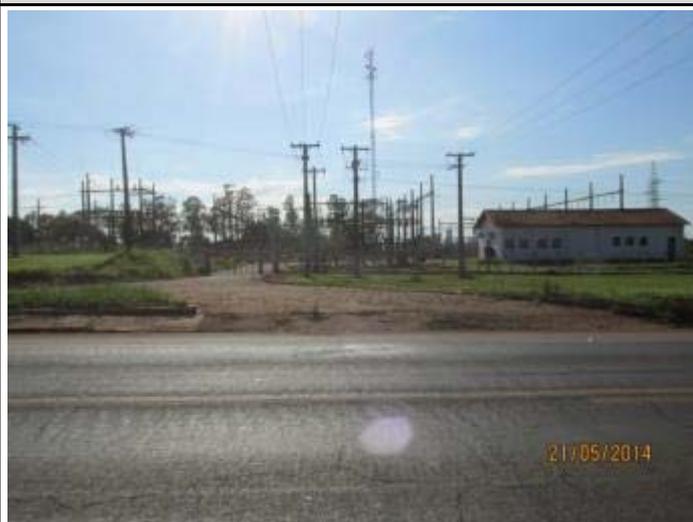
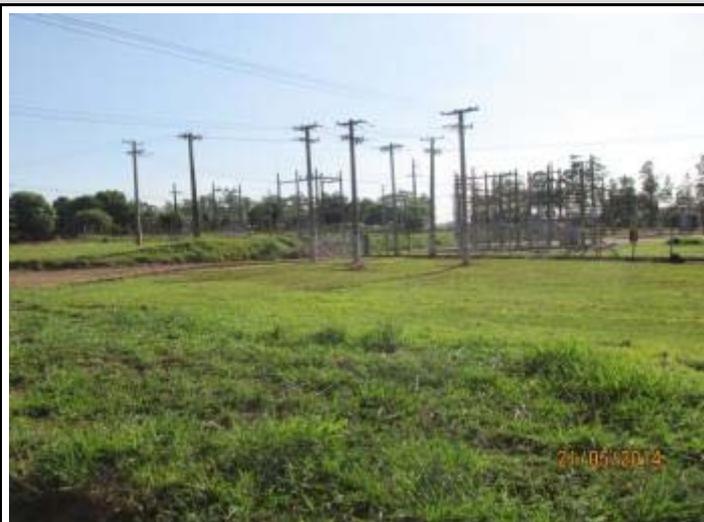
CÓDIGO DA FICHA: 163-AC-285

Km: 615+425 **Pista:** Norte **Município:** São Gabriel do Oeste

E = 110 m H= _____ m L= 160 m Área= 17600 m² Volume = _____ m³ N°= _____ un

Subestação na Área de Estudo com potencial de contaminação do lençol freático.

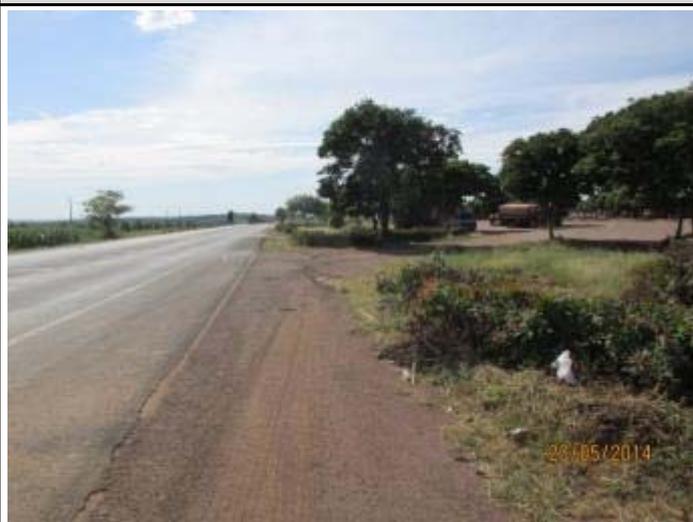
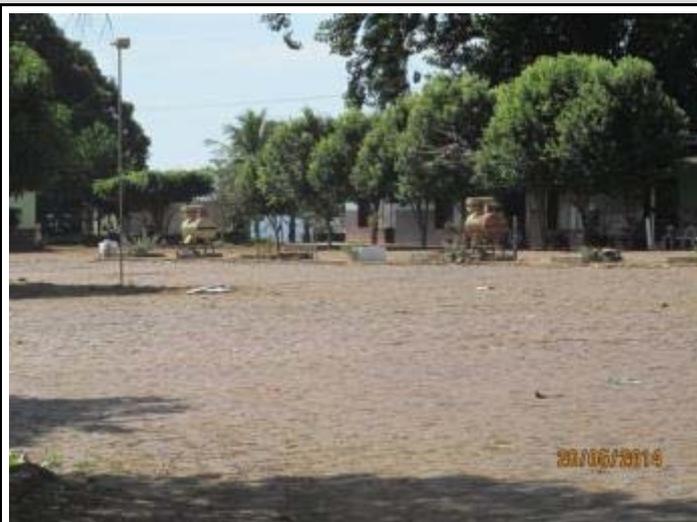
CÓDIGO DA FICHA: 163-AC-304

Km: 649+520 **Pista:** Norte **Município:** São Gabriel do Oeste

OBSERVAÇÕES: Tanques de combustíveis na Área de Estudo com potencial de contaminação do lençol freático.

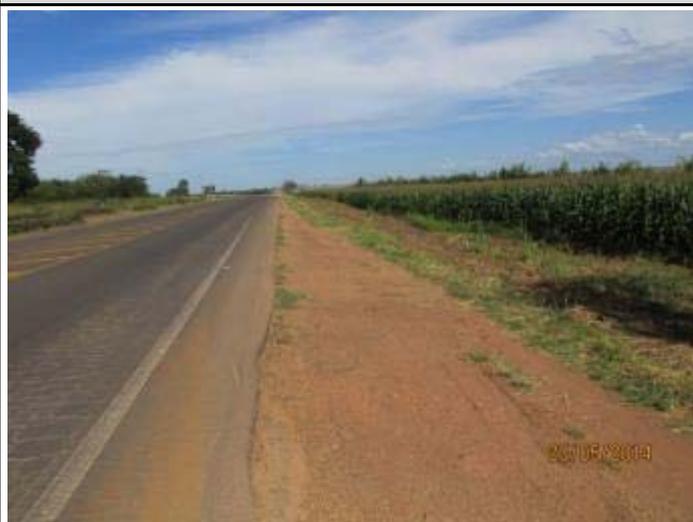
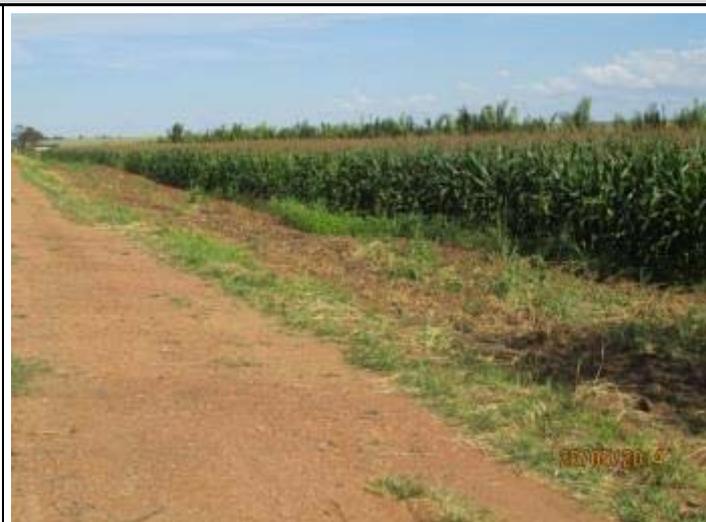
CÓDIGO DA FICHA: 163-OF-305

Km: 649+520 **Pista:** Sul **Município:** São Gabriel do Oeste

Plantação de milho na Faixa de Domínio com extensão de 1260 metros e largura de 20 metros.

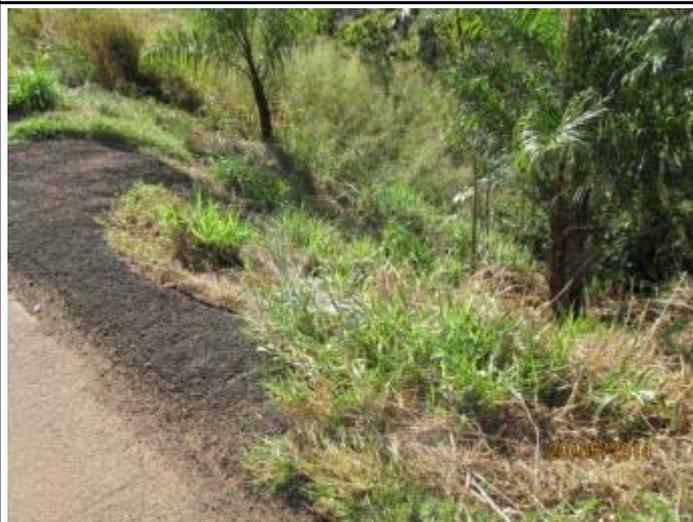
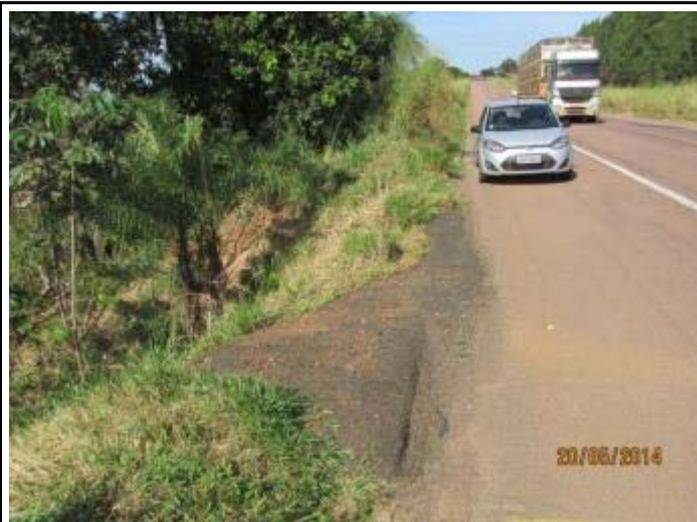
CÓDIGO DA FICHA: 163-ER-324

Km: 709+330 **Pista:** Norte **Município:** Rio Verde de Mato Grosso

E = 5 m H = 5 m L = 5 m Área = 25 m² Volume = 62,5 m³ N° = _____ un

OBSERVAÇÕES: Processo erosivo em talude de aterro causado pela insuficiência ou mau funcionamento do sistema de drenagem.

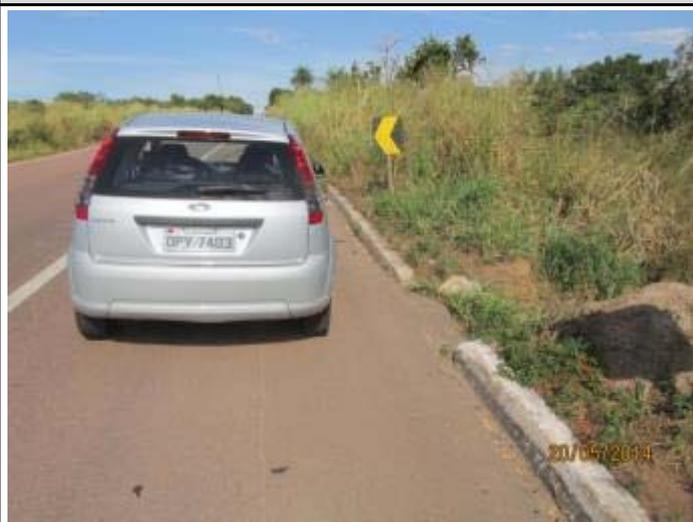
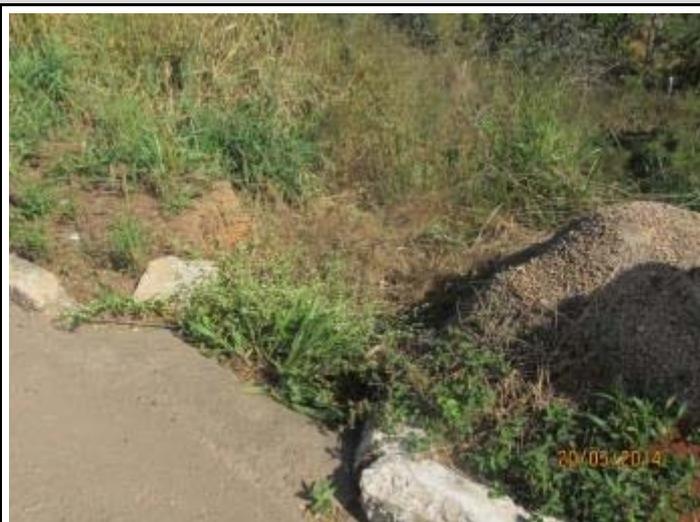
CÓDIGO DA FICHA: 163-ER-325

Km: 715+000 **Pista:** Sul **Município:** Rio Verde de Mato Grosso

E = 4 m **H =** 8 m **L =** 8 m **Área =** 32 m² **Volume =** 128 m³ **Nº =** _____ un

OBSERVAÇÕES: Processo erosivo em talude de aterro causado pela insuficiência ou mau funcionamento do sistema de drenagem.

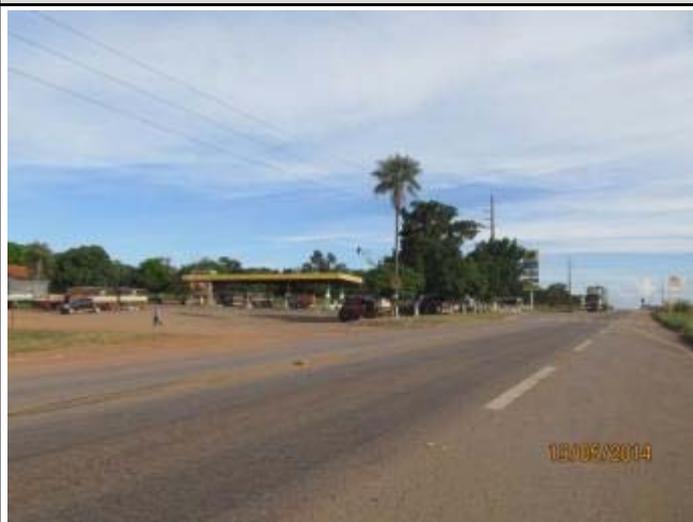
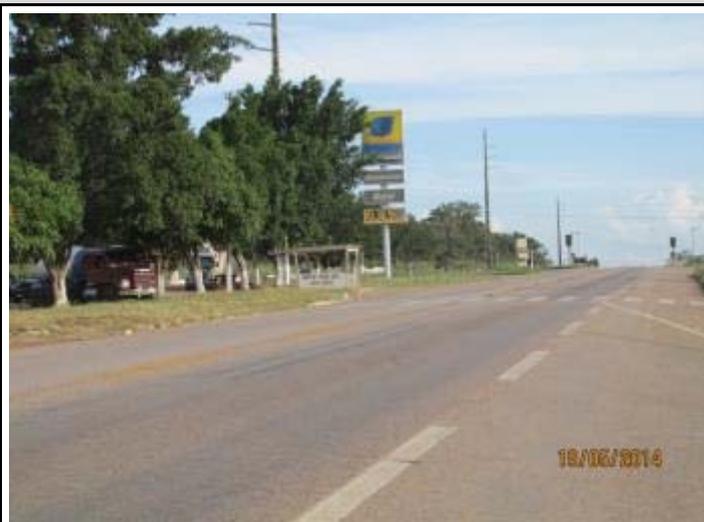
CÓDIGO DA FICHA: 163-AC-344

Km: 732+250 **Pista:** Norte **Município:** Coxim

E = _____ m H = _____ m L = _____ m Área = 400 m² Volume = _____ m³ N° = _____ un

OBSERVAÇÕES: Posto de gasolina na Área de Estudo com potencial de contaminação do lençol freático por combustíveis.

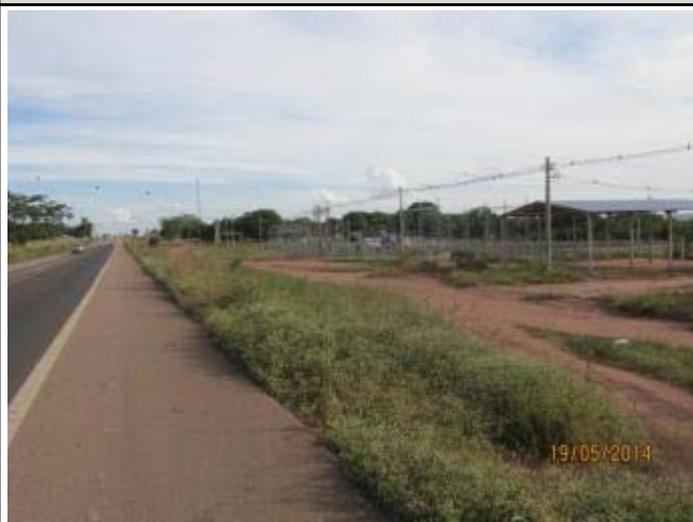
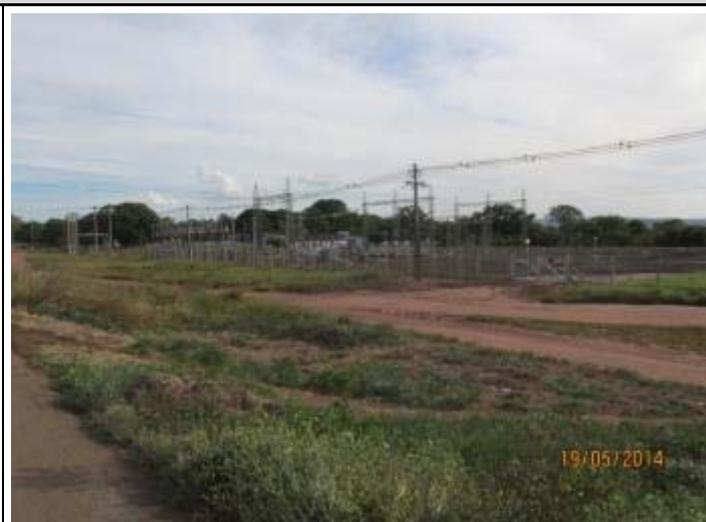
CÓDIGO DA FICHA: 163-AC-345

Km: 732+535 **Pista:** Sul **Município:** Coxim

E = 150 m H= _____ m L= 90 m Área= 13500 m² Volume = _____ m³ N°= _____ un

Subestação na Área de Estudo com potencial de contaminação do lençol freático.

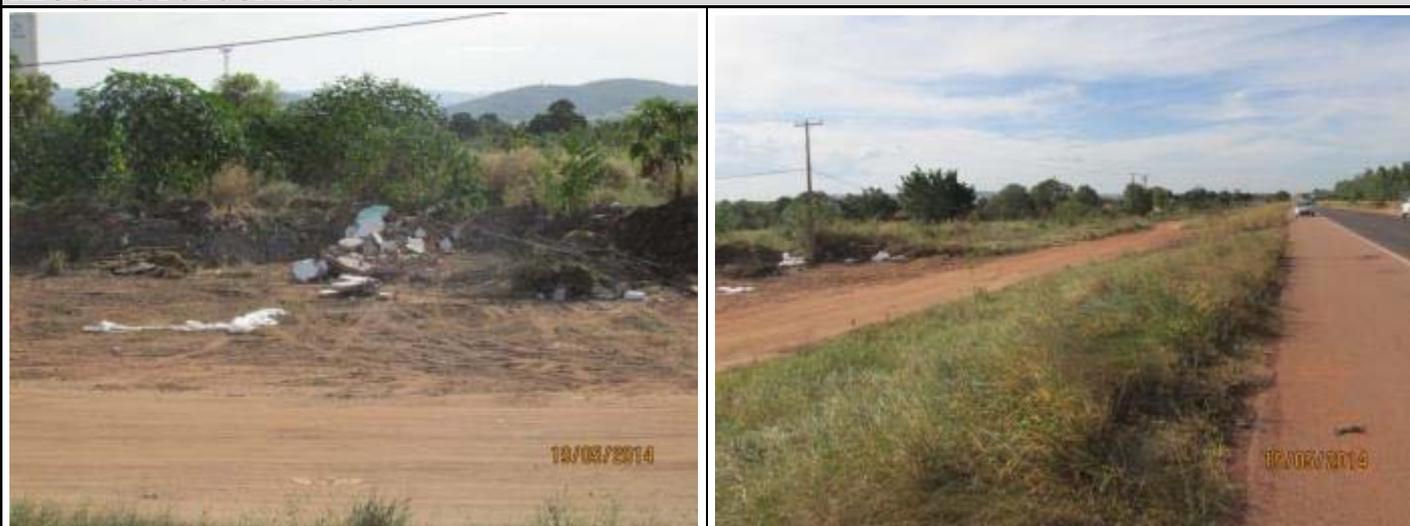
CÓDIGO DA FICHA: 163-RE-346

Km: 733+150 **Pista:** Sul **Município:** Coxim

E = _____ m H = _____ m L = _____ m Área = _____ m² Volume = 88 m³ N° = _____ un

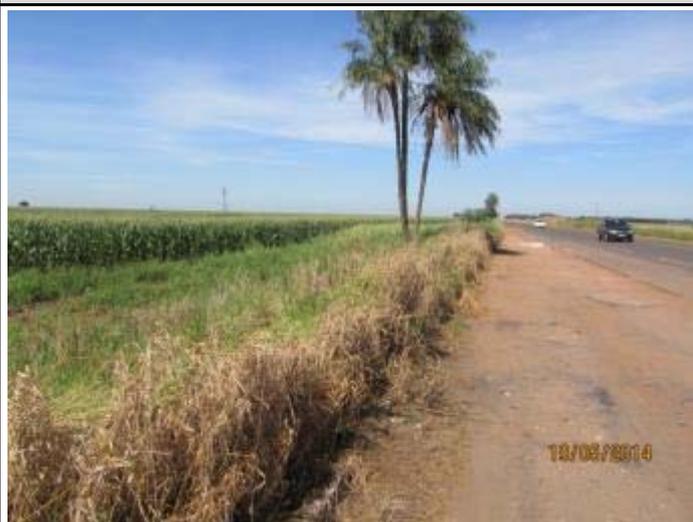
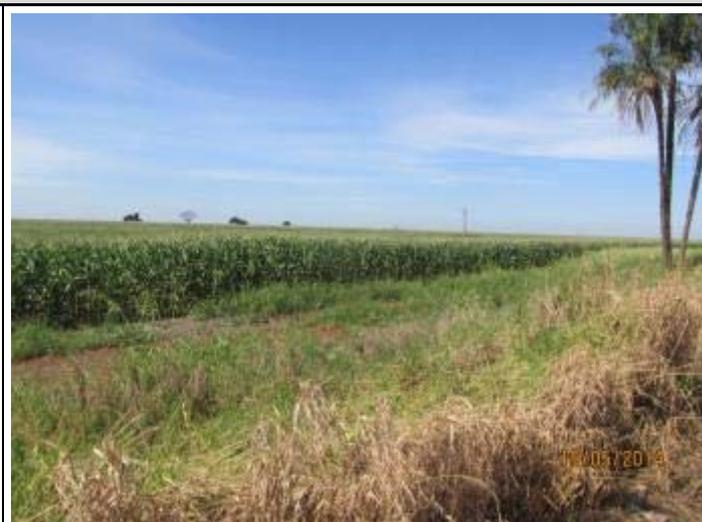
CÓDIGO DA FICHA: 163-OF-364

Km: 815+600 **Pista:** Norte **Município:** Pedro Gomes

Cultivo ciclo anual Área= 2,9 ha

OBSERVAÇÕES: Plantação de milho na Faixa de Domínio com extensão de 1990 metros e largura de 15 metros.

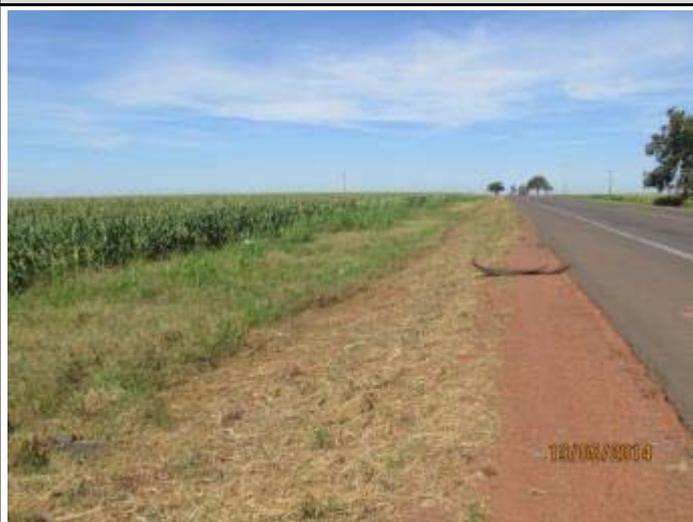
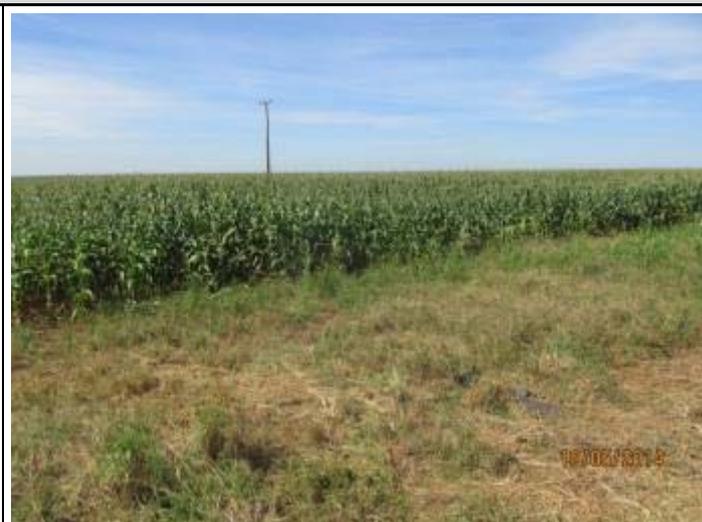
CÓDIGO DA FICHA: 163-OF-365

Km: 817+750 **Pista:** Norte **Município:** Pedro Gomes

Cultivo ciclo anual Área= 4,2 ha
