Código:  
RT-BR0000000-000-0.000-0-5C6-S09/001

Rodovia:  
BR-101/ES

Trecho:  
Entre o entroncamento com a BA-698 até a divisa ES/RJ

Objeto: Inventário de Passivos Ambientais da BR-101, entre o entroncamento com a BA-698 até a divisa ES/RJ, Volume 1

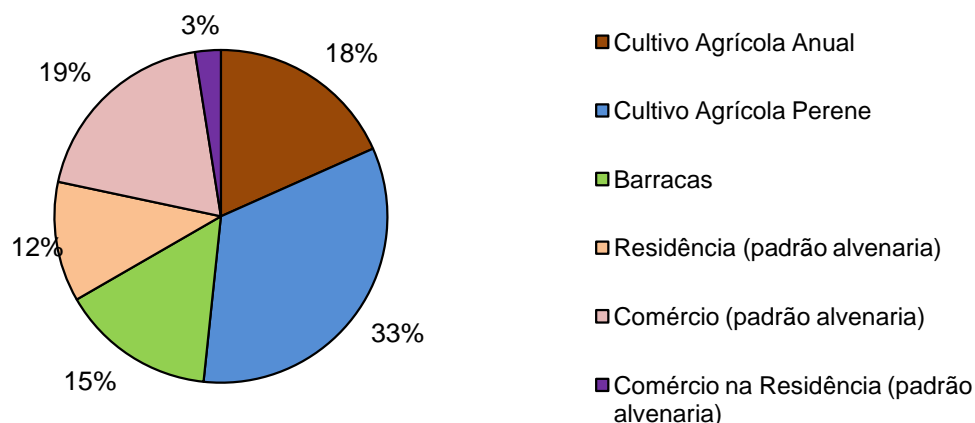
**Figura 3.0.c**

**Distribuição Geral das Ocorrências para o Passivo classificado como *Ocupação Irregular da Faixa de Domínio***

Com base na figura acima, observa-se que as ocorrências do tipo *Cultivo Agrícola Perene* representam 33% do total registrado. Também merecem destaque as ocorrências do tipo *Comércio (padrão alvenaria)*, as quais somam 19%, seguido pelo tipo *Cultivo Agrícola Anual*, que representa 18%, além da ocorrência tipo *Barraca* e *Residência (padrão alvenaria)* que representam respectivamente, 15% e 12% do total. Por fim, a ocorrência do tipo *Comércio na Residência (padrão alvenaria)* representa 3% em relação ao total registrado (120 ocorrências).

Em relação aos Passivos do tipo *Ocupação Irregular da Faixa de Domínio*, a **Figura 3.0.c**, a seguir, apresenta a distribuição de todas as ocorrências.

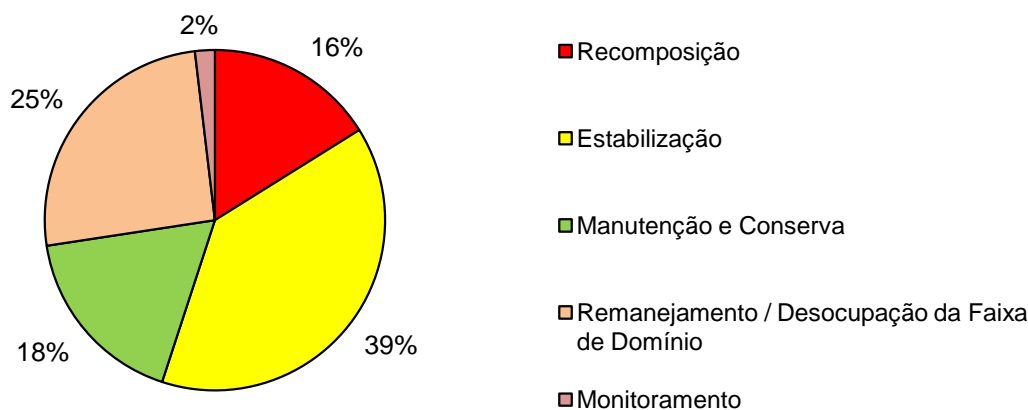
**Figura 3.0.f**

**Distribuição Geral das Ocorrências de acordo com Diretriz Técnica para Recuperação / Remediação do Passivo Ambiental**

Com base na figura acima, observa-se que a ocorrência *Estabilização*, representa 39% do total das Diretrizes Técnicas para Recuperação/Remediação do passivo Ambiental. A ocorrência *Remanejamento/Desocupação da Faixa de Domínio* registrou 25% e *Manutenção e Conserva* 18% do total inventariado.

Com base nos números exposto acima, foram elaborados gráficos para ilustrar a distribuição dos tipos de passivos em relação à diretriz técnica para recuperação / remediação. A **Figura 3.0.f**, a seguir, apresenta essa distribuição.
