Código:
RT-BR0000000-000-0.000-0-5C6-S09/001

Rodovia:
BR-101/ES

Trecho:
Entre o entroncamento com a BA-698 até a divisa ES/RJ

Objeto: Inventário de Passivos Ambientais da BR-101, entre o entroncamento com a BA-698 até a divisa ES/RJ, Volume 1

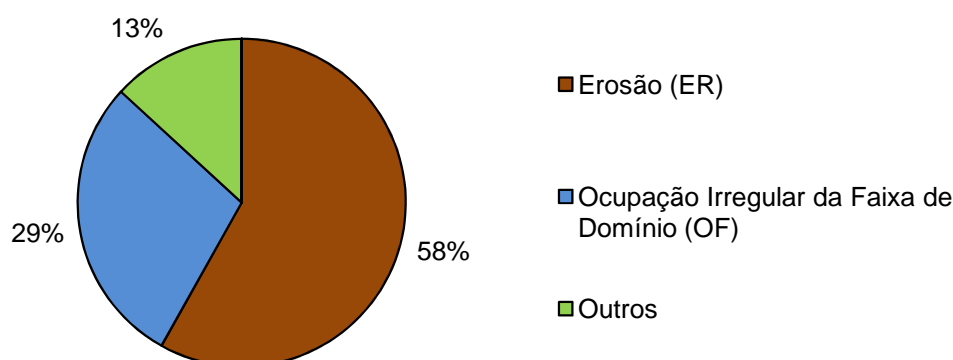
Figura 3.0.a

Distribuição Geral dos Tipos de Passivos Cadastrados para a BR-101/ES/BA (Entr. BA-698 – Div. ES/RJ)

Observa-se que a maior parte dos passivos inventariados se refere à *Erosão* (243 registros), os quais representam 58% do total cadastrado. Os passivos relacionados à *Ocupação irregular da faixa de Domínio* (120 registros) somam 29% do total cadastrado. Os demais passivos (listados na **Tabela 3.0.a**) representam 13% do inventário.

Com base na Tabela acima, foram elaborados gráficos para ilustrar a distribuição dos tipos de passivos em relação ao número de registros. A **Figura 3.0.a**, a seguir, apresenta essa distribuição.

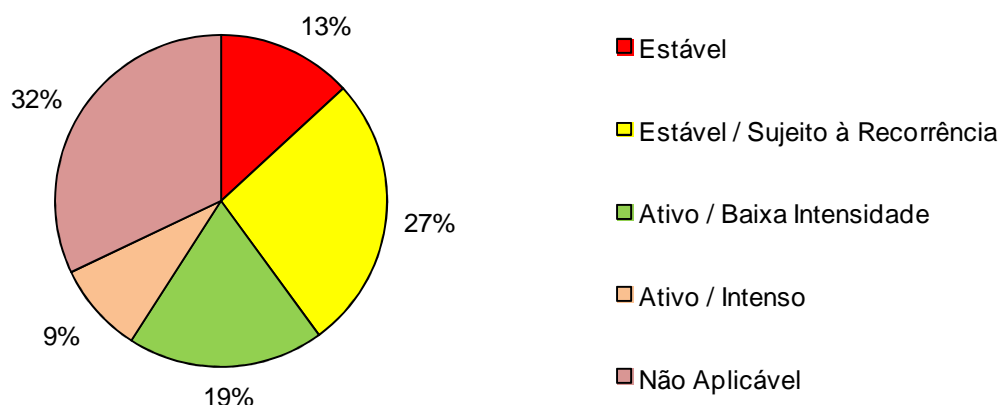
Figura 3.0.e

Distribuição Geral das Ocorrências de Acordo com Dinâmica Atual do Passivo Ambiental

Com base na figura acima, pode verificar que as ocorrências de Acordo com a Dinâmica Atual do Passivo Ambiental cadastradas em maior número são referentes a situação *Não Aplicável* e representam 32% do total. Em seguida, encontram-se as ocorrências *Estável/Sujeito à Recorrência* com 27% e *Ativo/Baixa Intensidade*, representando 19% do total.

Com base na Tabela acima, foram elaborados gráficos para ilustrar a distribuição dos tipos de passivos em relação à dinâmica atual da situação cadastrada. A **Figura 3.0.e**, a seguir, apresenta essa distribuição.

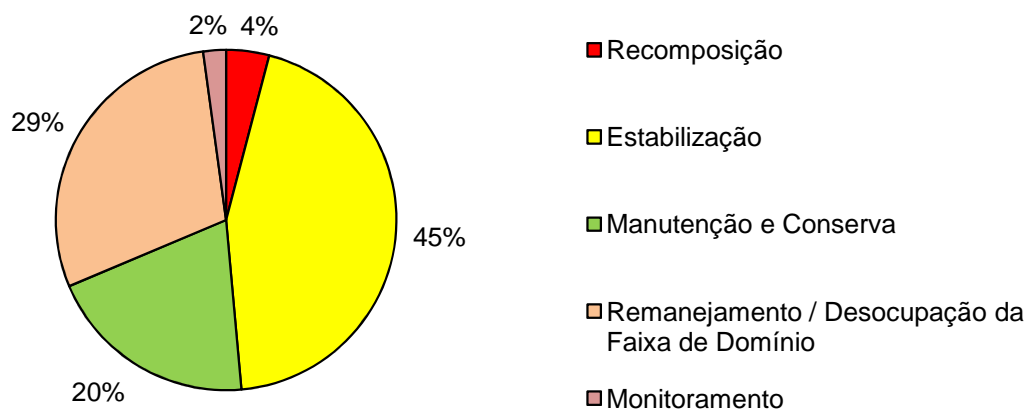
Figura 3.0.f

Distribuição Geral das Ocorrências de Acordo com Diretriz Técnica para Recuperação / Remediação do Passivo Ambiental

Com base na figura acima, observa-se que a ocorrência *Estabilização*, representa 45% do total das Diretrizes Técnicas para Recuperação/Remedição do passivo Ambiental. A ocorrência *Remanejamento/Desocupação da Faixa de Domínio* registrou 29% e *Manutenção e Conserva* 20% do total inventariado.

Com base nos números exposto acima, foram elaborados gráficos para ilustrar a distribuição dos tipos de passivos em relação à diretriz técnica para recuperação / remediação. A **Figura 3.0.f**, a seguir, apresenta essa distribuição.
