ESTUDO DE IMPACTO AMBIENTAL - EIA

DUPLICAÇÃO DA RODOVIA BR-101/ES/BA

PROJETO DE AMPLIAÇÃO DA CAPACIDADE DA RODOVIA BR-101/ES/BA, DO KM 939,4 AO KM 956,9 NO ESTADO DA BAHIA E DO KM 0,0 AO KM 244,9 NO ESTADO DO ESPIRITO SANTO, PERFAZENDO 262,4 KM.

FEVEREIRO/2017 - Revisão 02

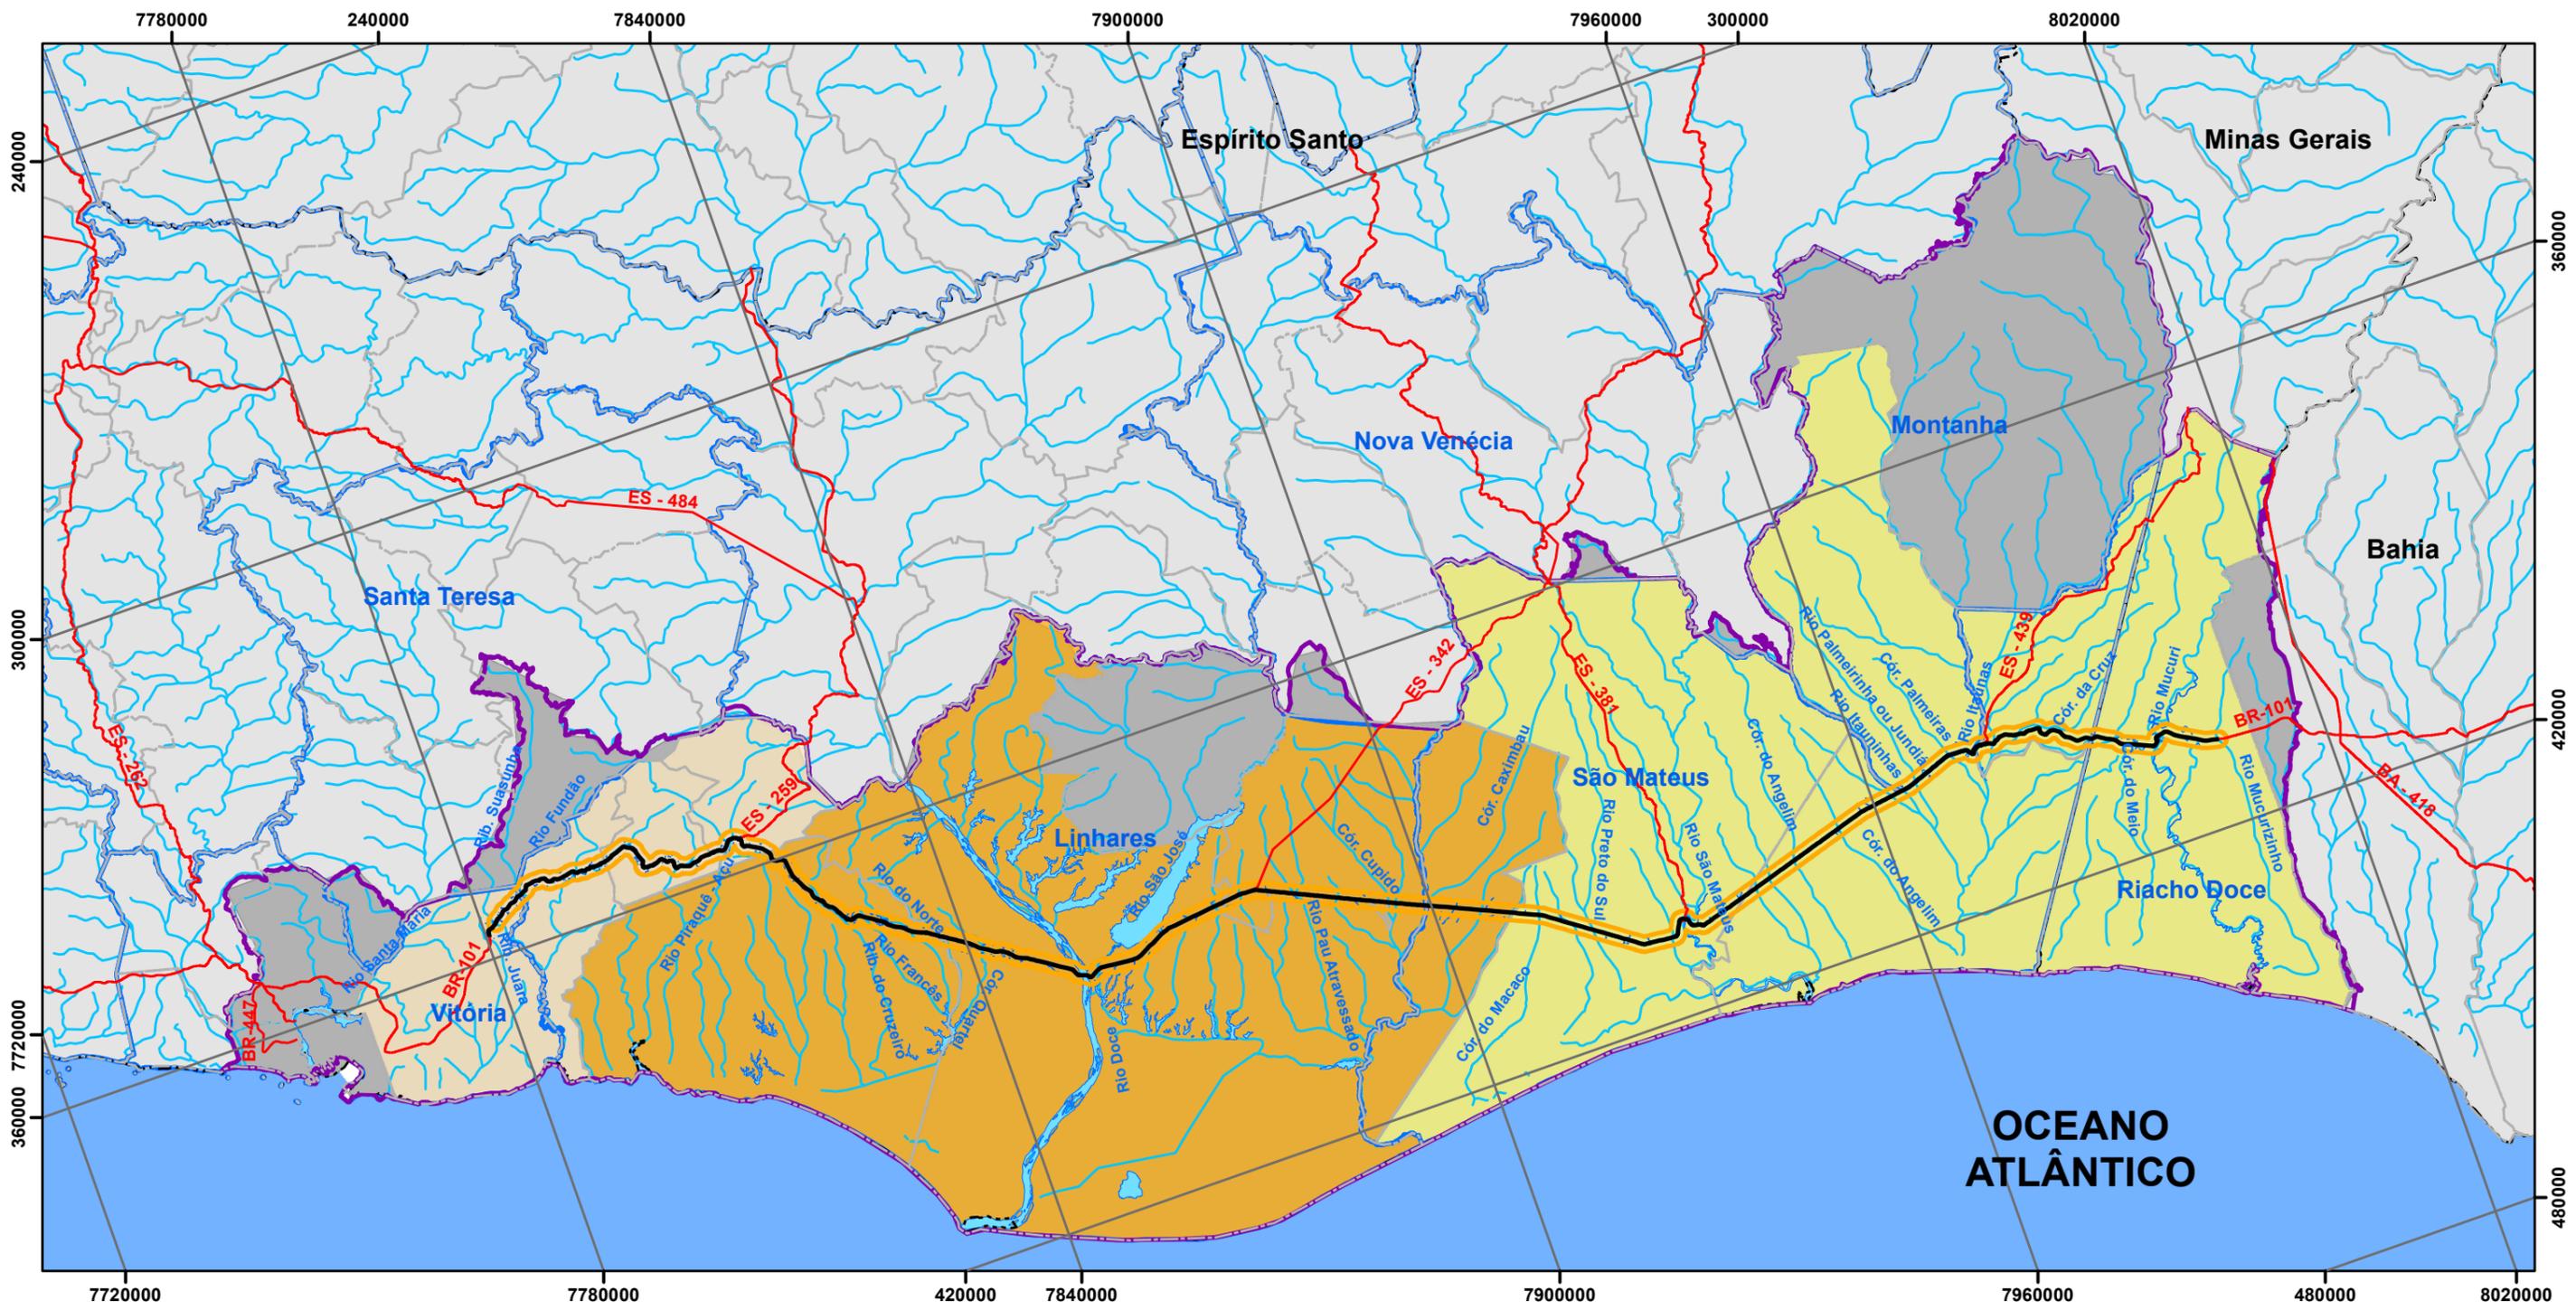
Figura 6.5.2-1

A partir dos fatores ambientais selecionados, foram analisados os parâmetros indicativos da sensibilidade ambiental, conforme dados obtidos no Diagnóstico Ambiental (**Figura 6.5.2-1**).

As áreas que acusaram maior grau de sensibilidade foram localizadas na região da REBio de Sooretama e da FLONA de Goytacazes, conforme **Figura 6.5.2-1**.

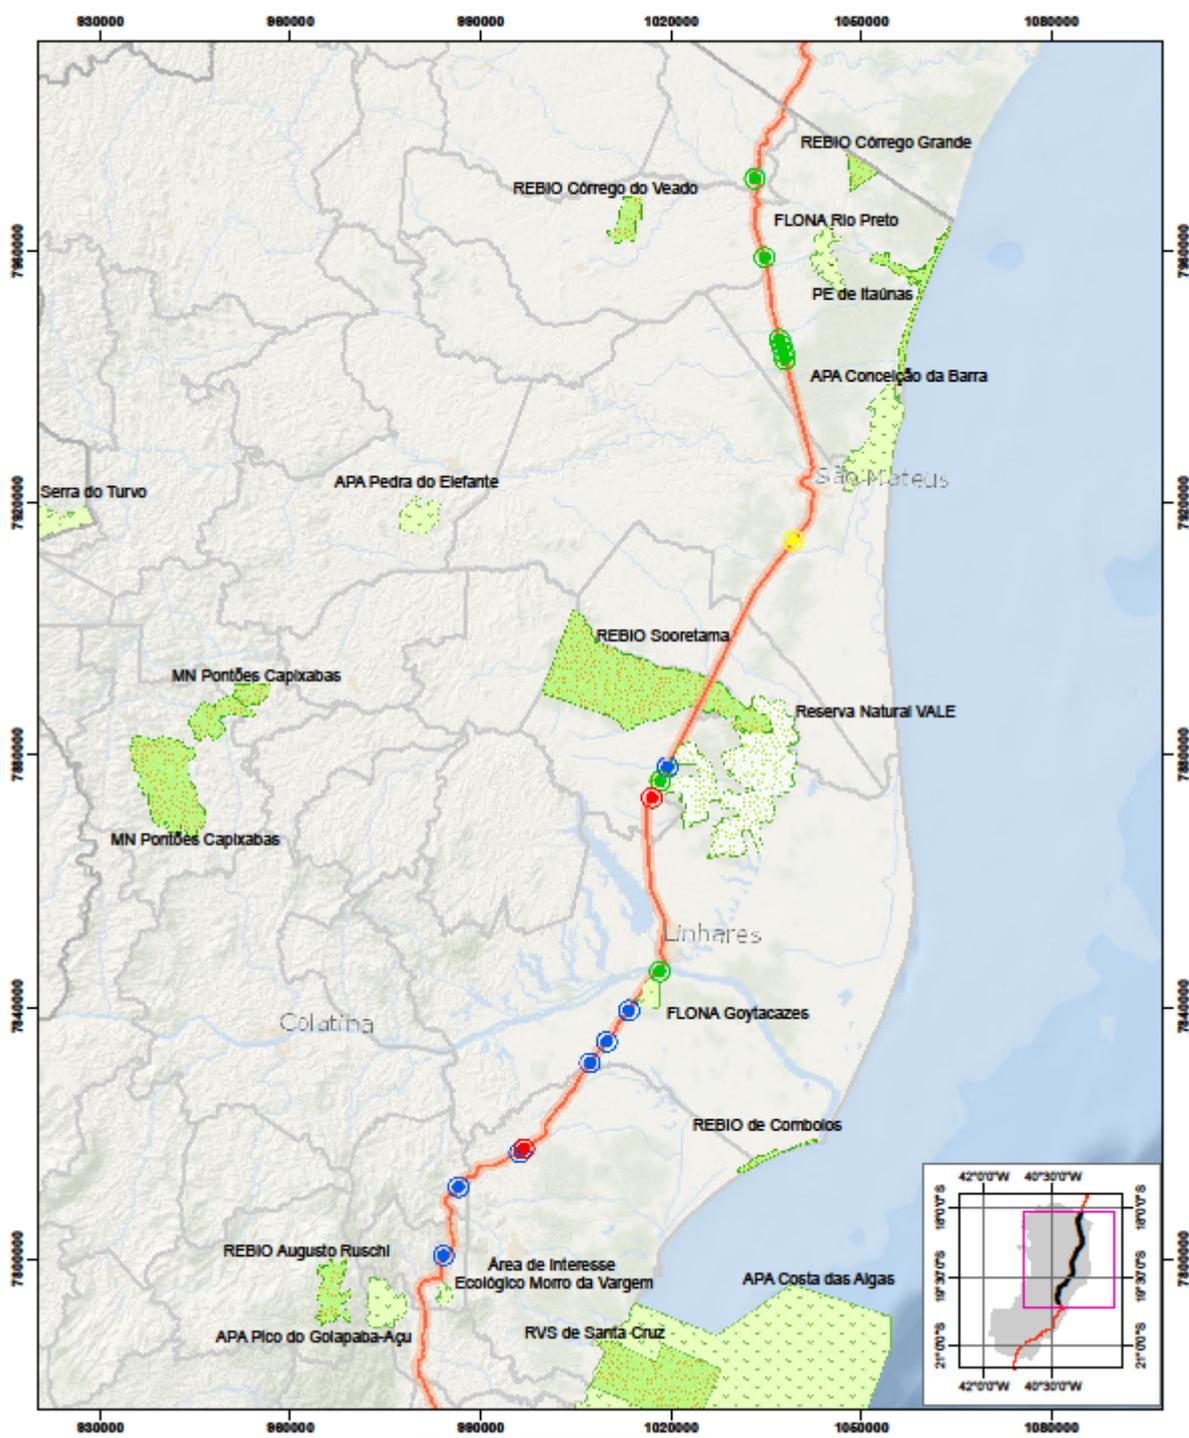
Figura 6.5.2-2- Conectividade entre Unidades de Conservação – Destaque para a região com Alto Grau de Sensibilidade observado.

Na área de estudo foram adotados como graus de sensibilidade Alta, Média e Baixa os corredores formados entre as UC (Alto), entre fragmentos de vegetação (Médio) e entre pontos localizados na área de estudo, sobretudo intercalados com outros usos, tais como pastagens, solo exposto e proximidade com áreas urbanas (Baixo).

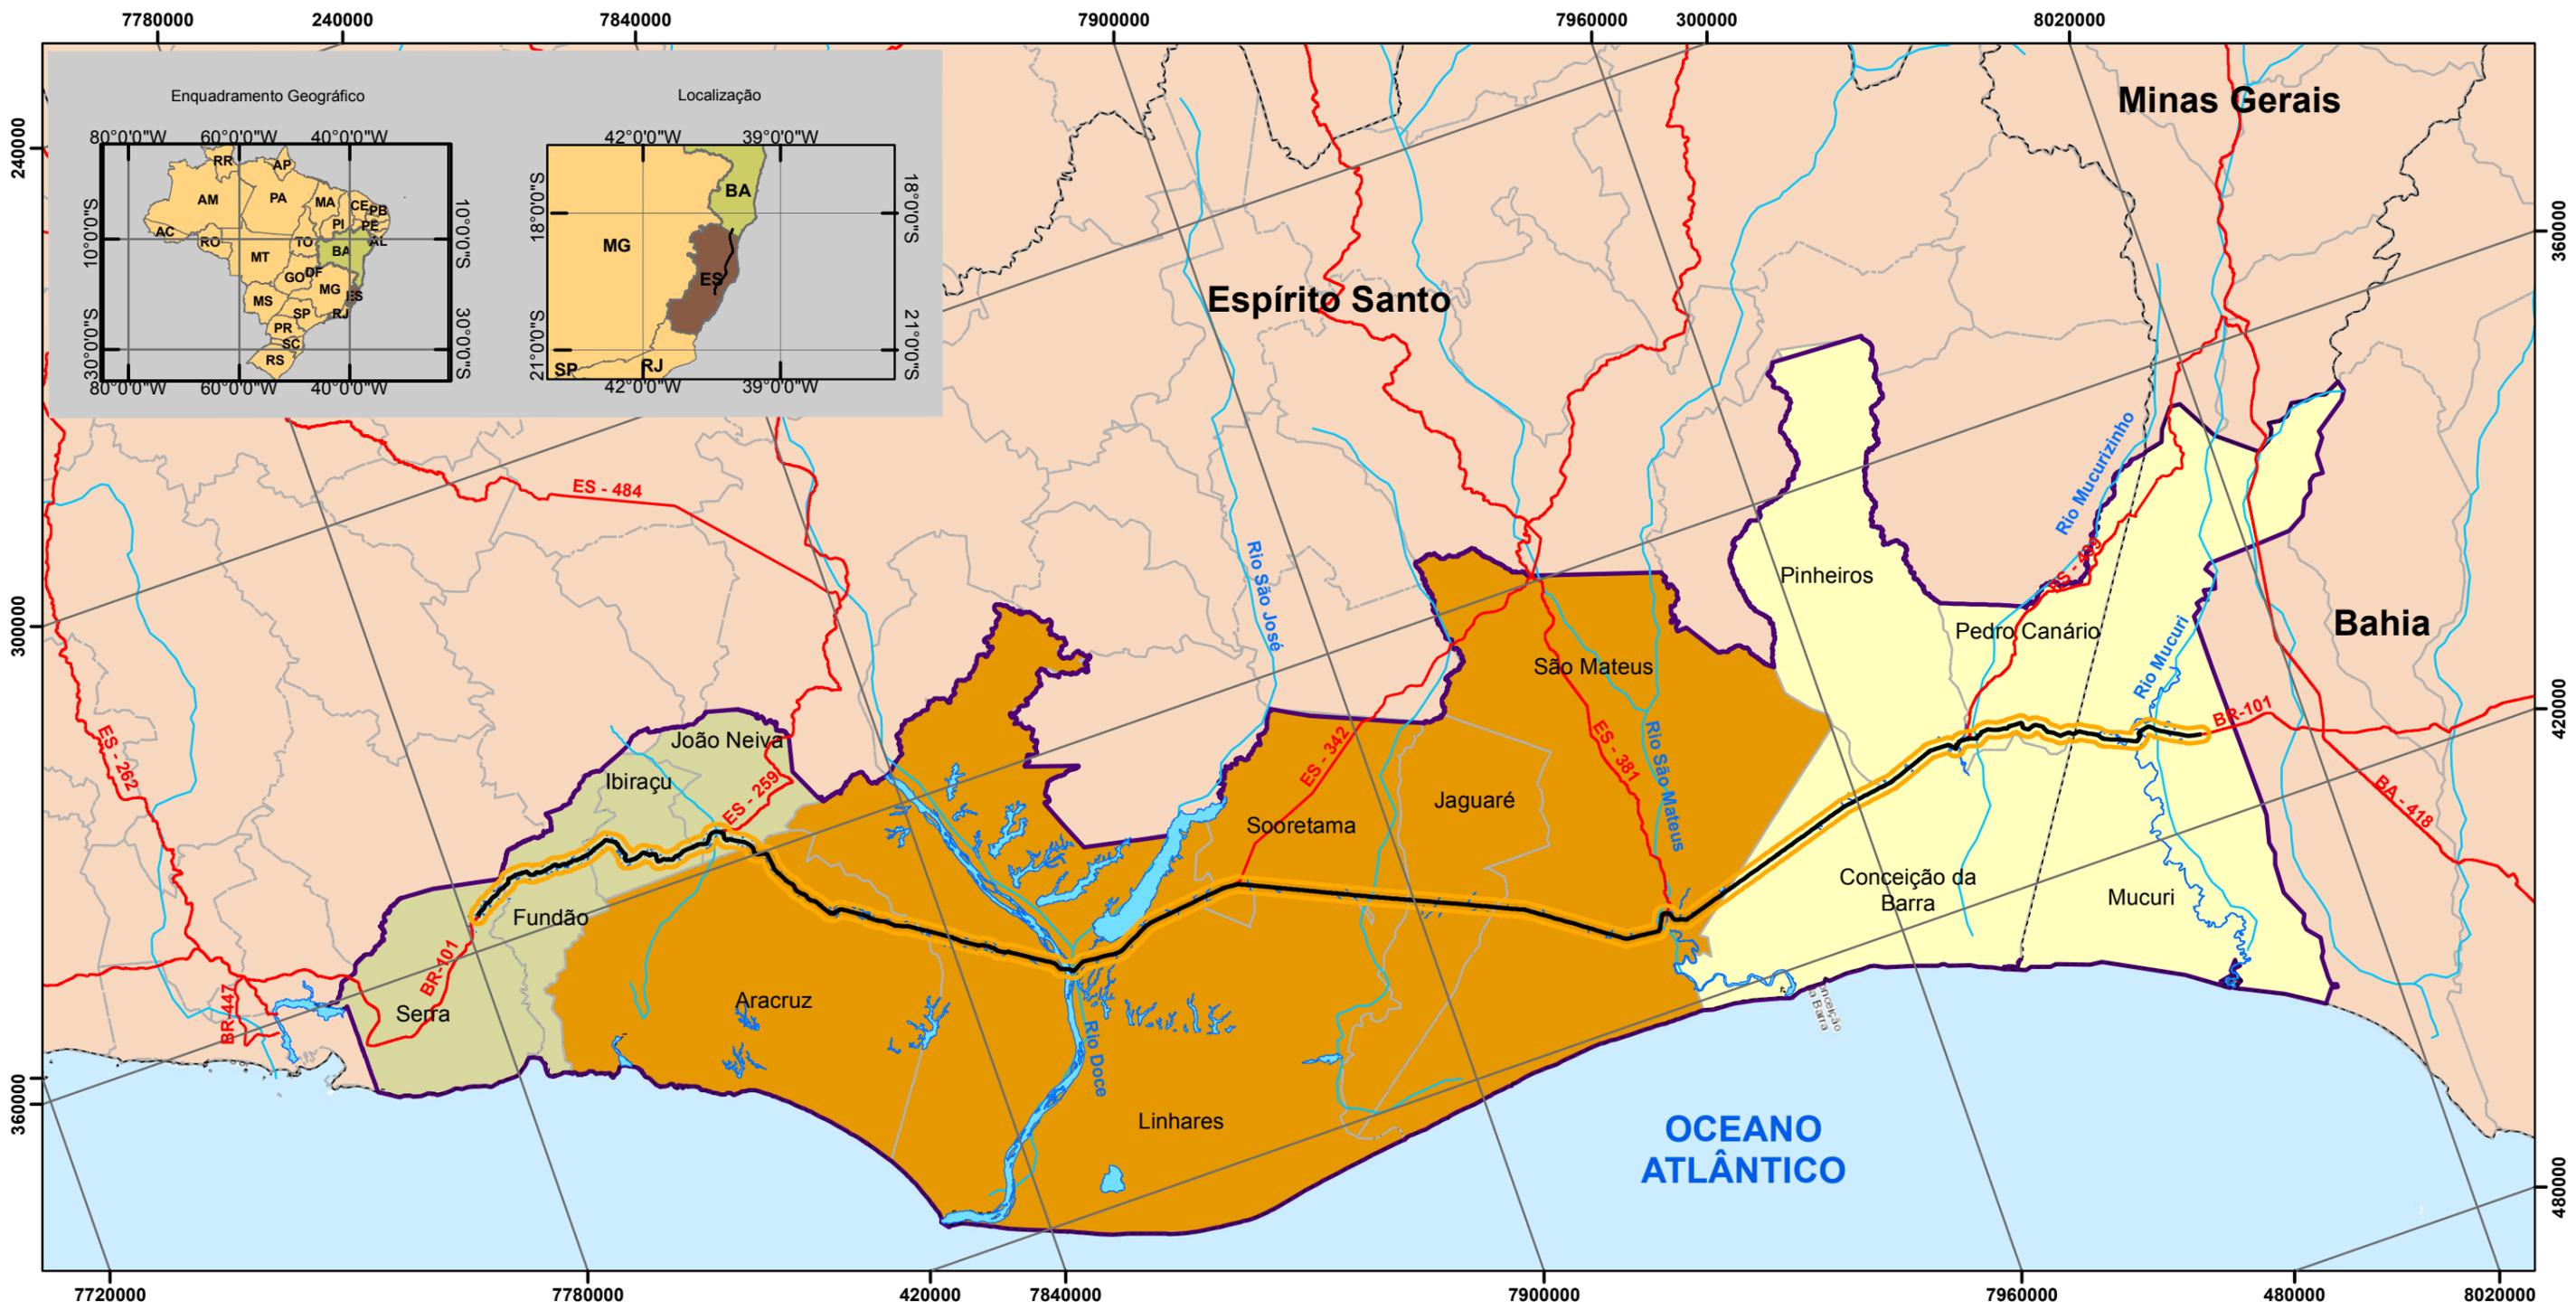
Figura 6.5.3-1		Elaboração: Geógrafo Maurício Matheus
Total de Acidentes Rodoviários Registrados - Período 2009 a 2014		Verificação: Geógrafa Elaine Matos
Fonte de Dados: Base Cartográfica IBGE - Instituto Brasileiro de Geografia e Estatística, 2011; ANA : Agência Nacional de Águas; DNIT: Departamento Nacional de Infraestrutura e Transporte, 2013.		Aprovação: Regina Nespolei
		Coordenação: Thiago O. Machado
		Gerente do Projeto: Roberta Maria Costa

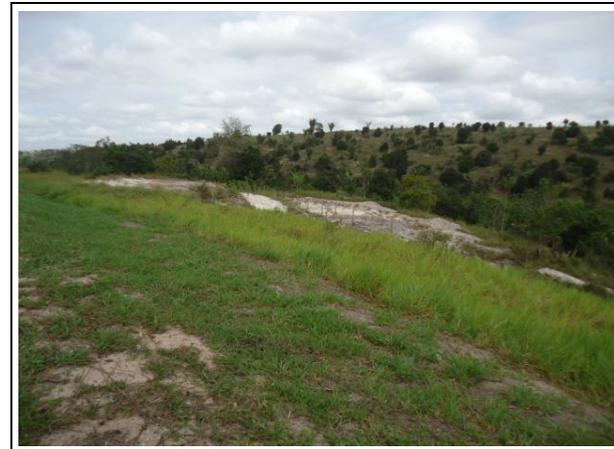
-	Escorregamento	-	Obstrução parcial de bueiro			-	Oferece	-	Proximidade a Unidade de Conservação	x	Sem atenuantes
			-	Não definido	-	Impacto lindeiro			-	Oferece	-	Proximidade a Unidade de Conservação	x	Sem atenuantes
GEODINÂMICOS	-	Trincas de tração	-	Declividade acentuada	-	Assoreamento	x	Lindeira	-	Oferece	-	Proximidade a Unidade de Conservação	x	Sem atenuantes

-	Embarrigamento	-	Residuais Antrópicos	-	Interferência na Estrutura estradal			-	Oferece	-	Proximidade a Unidade de Conservação	x	Sem atenuantes
ÁREAS CONTAMINADAS	-	Disposição inadequada de resíduos	-	-	-	-	x	Lindeira	-	Oferece	-	Proximidade a Unidade de Conservação	x	Sem atenuantes

-	Disposição inadequada de resíduos com sinais de contaminação	-	-	-	-			-	Oferece	-	Proximidade a Unidade de Conservação	x	Sem atenuantes
	-	Disposição inadequada de resíduos com sinais de contaminação	-	-	-	-			-	Oferece	-	Proximidade a Unidade de Conservação	x	Sem atenuantes

TERRAPLENAGEM		SISTEMA DE DRENAGEM		ESTRUTURAIS		COBERTURA VEGETAL	
-	Abatimento da inclinação do talude	X	Implantação de canaleta gramada	-	Cortina atirantada	X	Semeadura
x	Preenchimento de sulcos	-	Implantação de canaleta de concreto	-	Muro de contenção	-	Hidrossemeadura
-	Reaterro	-	Implantação de escada hidráulica	-	Enrocamento	x	Gramma em placas
-	Implantação de bermas	-	Implantação de dissipador de energia	-	Implantação de estrutura em gabião

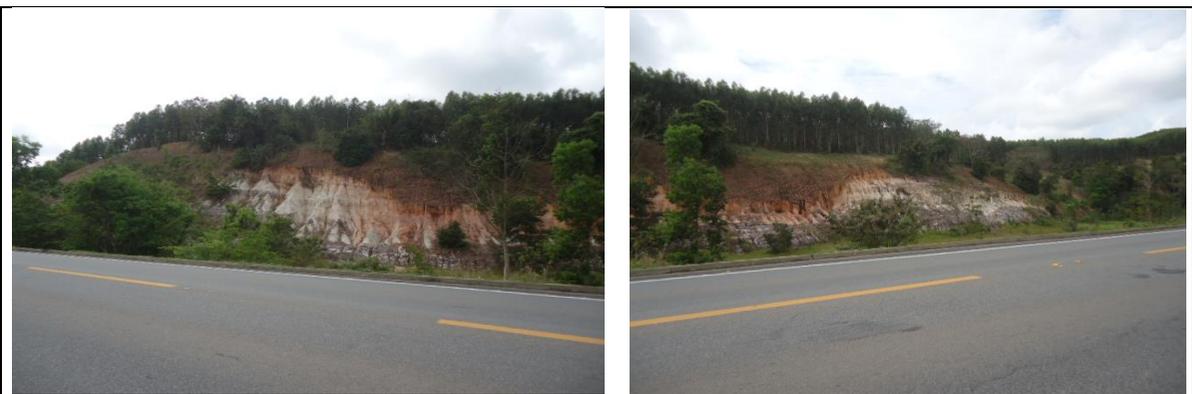
-	Escorregamento	-	Obstrução parcial de bueiro								
			-	Não definido	-	Impacto lindeiro								
GEODINÂMICOS	-	Trincas de tração	-	Declividade acentuada	-	Assoreamento

-	Abatimento em degrau	-	N.A insurgente	-	Assoreamento								
	x	Cicatriz de escorregamento	-	Evolução de processo erosivo	x	Impacto lindeiro								
	-	Embarregamento	-	Residuais Antrópicos	-	Interferência na Estrutura estradal								
ÁREAS CONTAMINADAS	-	Disposição inadequada de resíduos	-	-	-	-

TERRAPLENAGEM		SISTEMA DE DRENAGEM		ESTRUTURAIS		COBERTURA VEGETAL	
x	Abatimento da inclinação do talude	-	Implantação de canaleta gramada	-	Cortina atirantada	-	Semeadura
x	Preenchimento de sulcos	x	Implantação de canaleta de concreto	-	Muro de contenção	-	Hidrossemeadura
-	Reaterro	x	Implantação de escada hidráulica	-	Enrocamento	x	Gramma em placas
x	Implantação de bermas	-	Implantação de dissipador de energia	x	Implantação de estrutura em gabião

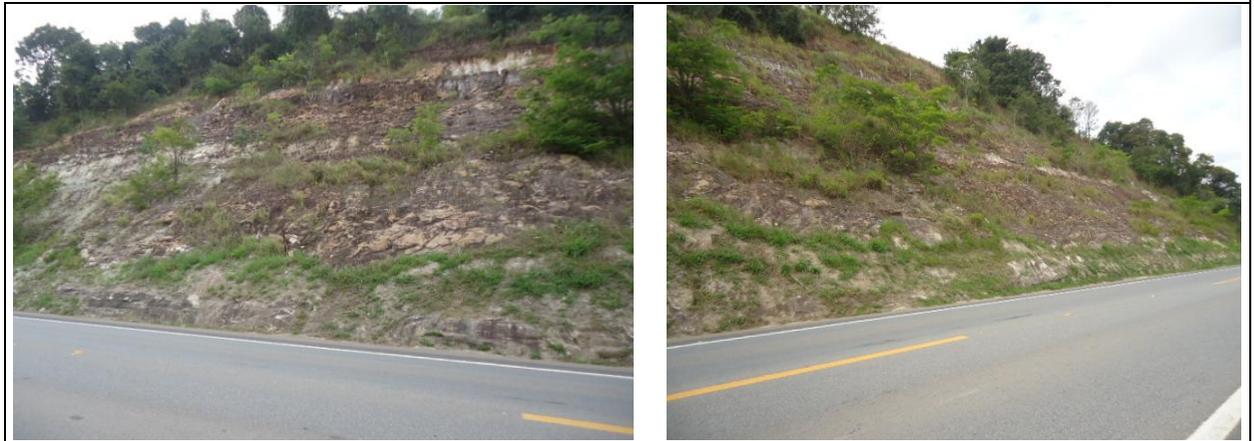
-	Escorregamento	x	Obstrução parcial de bueiro			-	Oferece	-	Proximidade a Unidade de Conservação	-	Sem atenuantes
			-	Não definido	-	Impacto lindeiro			-	Oferece	-	Proximidade a Unidade de Conservação	-	Sem atenuantes
GEODINÂMICOS	-	Trincas de tração	x	Declividade acentuada	-	Assoreamento	-	Lindeira	-	Oferece	-	Proximidade a Unidade de Conservação	-	Sem atenuantes

-	Embarrrigamento	-	Residuais Antrópicos	-	Interferência na Estrutura estradal			-	Oferece	-	Proximidade a Unidade de Conservação	-	Sem atenuantes
ÁREAS CONTAMINADAS	-	Disposição inadequada de resíduos	-	-	-	-	-	Lindeira	-	Oferece	-	Proximidade a Unidade de Conservação	-	Sem atenuantes

TERRAPLENAGEM		SISTEMA DE DRENAGEM		ESTRUTURAIS		COBERTURA VEGETAL	
-	Abatimento da inclinação do talude	-	Implantação de canaleta gramada	-	Cortina atirantada	-	Semeadura
-	Preenchimento de sulcos	x	Implantação de canaleta de concreto	-	Muro de contenção	-	Hidrossemeadura
-	Reaterro	x	Implantação de escada hidráulica	-	Enrocamento	x	Gramma em placas
-	Implantação de bermas	-	Implantação de dissipador de energia	-	Implantação de estrutura em gabião

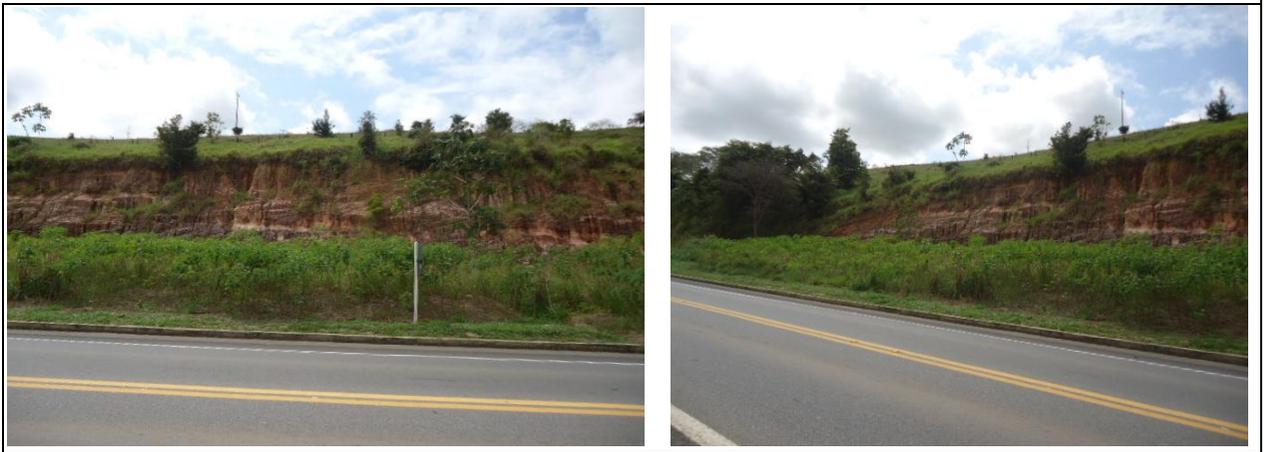
-	Escorregamento	-	Obstrução parcial de bueiro			-	Oferece	-	Proximidade a Unidade de Conservação	-	Sem atenuantes
			-	Não definido	-	Impacto lindeiro			-	Oferece	-	Proximidade a Unidade de Conservação	-	Sem atenuantes
GEODINAMICOS	x	Trincas de tração	x	Declividade acentuada	-	Assoreamento	-	-	-	-	-	-	-	-
	x	Abatimento em degrau	-	N.A insurgente	-	Assoreamento								
	x	Cicatriz de escorregamento	x	Evolução de processo erosivo	x	Impacto lindeiro

-	Embarrigamento	-	Residuais Antrópicos	-	Interferência na Estrutura estradal								
ÁREAS CONTAMINADAS	-	Disposição inadequada de resíduos	-	-	-	-	-	-	-	-	-	-	-	-

TERRAPLENAGEM		SISTEMA DE DRENAGEM		ESTRUTURAIS		COBERTURA VEGETAL	
-	Abatimento da inclinação do talude	x	Implantação de canaleta gramada	-	Cortina atirantada	-	Semeadura
x	Preenchimento de sulcos	-	Implantação de canaleta de concreto	-	Muro de contenção	-	Hidrossemeadura
-	Reaterro	-	Implantação de escada hidráulica	-	Enrocamento	x	Gramma em placas
x	Implantação de bermas	-	Implantação de dissipador de energia	-	Implantação de estrutura em gabião

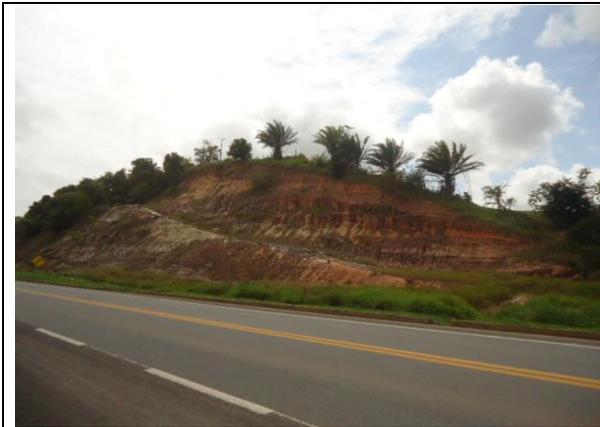
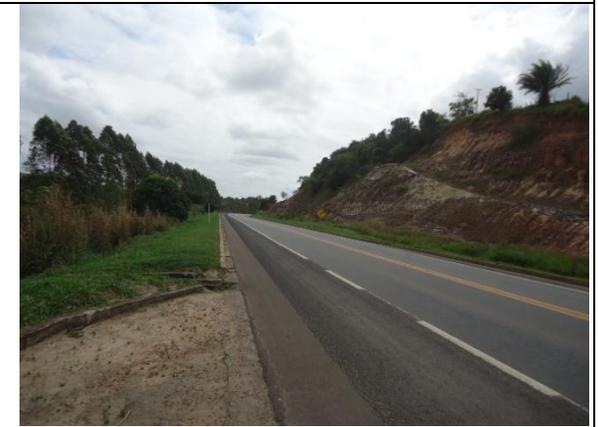
-	Escorregamento	-	Obstrução parcial de bueiro								
			-	Não definido	-	Impacto lindeiro								
GEODINÂMICOS	-	Trincas de tração	-	Declividade acentuada	-	Assoreamento	x	Lindeira	-	Oferece	-	Proximidade a Unidade de Conservação	x	Sem atenuantes

-	Abatimento em degrau	-	N.A insurgente										
	x	Cicatriz de escorregamento	x	Evolução de processo erosivo	x	Impacto lindeiro								
	-	Embarrramento	-	Residuais Antrópicos	-	Interferência na Estrutura estradal								
ÁREAS CONTAMINADAS	-	Disposição inadequada de resíduos	-	-	-	-	x	Lindeira	-	Oferece	-	Proximidade a Unidade de Conservação	x	Sem atenuantes

TERRAPLENAGEM		SISTEMA DE DRENAGEM		ESTRUTURAIS		COBERTURA VEGETAL	
x	Abatimento da inclinação do talude	-	Implantação de canaleta gramada	-	Cortina atirantada	-	Semeadura
x	Preenchimento de sulcos	x	Implantação de canaleta de concreto	-	Muro de contenção	-	Hidrossemeadura
-	Reaterro	x	Implantação de escada hidráulica	-	Enrocamento	x	Gramma em placas
-	Implantação de bermas	-	Implantação de dissipador de energia	-	Implantação de estrutura em gabião

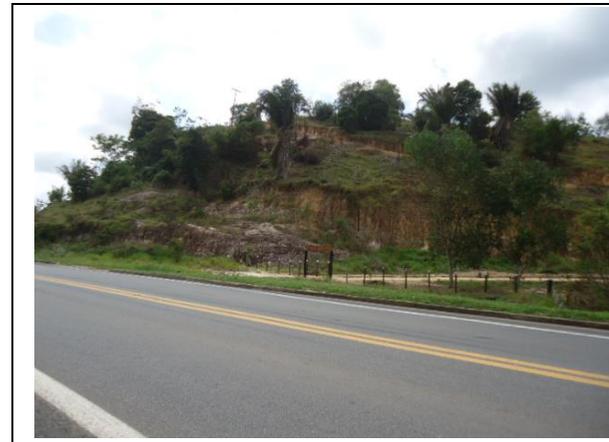
-	Escorregamento	-	Obstrução parcial de bueiro			-	Oferece	-	Proximidade a Unidade de Conservação	-	Sem atenuantes
			-	Não definido	-	Impacto lindeiro			-	Oferece	-	Proximidade a Unidade de Conservação	-	Sem atenuantes
GEODINÂMICOS	-	Trincas de tração	x	Declividade acentuada	-	Assoreamento	x	Lindeira	-	Oferece	-	Proximidade a Unidade de Conservação	-	Sem atenuantes

-	Embarrigamento	-	Residuais Antrópicos	x	Interferência na Estrutura estradal			-	Oferece	-	Proximidade a Unidade de Conservação	-	Sem atenuantes
ÁREAS CONTAMINADAS	-	Disposição inadequada de resíduos	-	-	-	-	x	Lindeira	-	Oferece	-	Proximidade a Unidade de Conservação	-	Sem atenuantes

TERRAPLENAGEM		SISTEMA DE DRENAGEM		ESTRUTURAIS		COBERTURA VEGETAL	
x	Abatimento da inclinação do talude	-	Implantação de canaleta gramada	-	Cortina atirantada	-	Semeadura
-	Preenchimento de sulcos	x	Implantação de canaleta de concreto	-	Muro de contenção	-	Hidrosemeadura
-	Reaterro	x	Implantação de escada hidráulica	-	Enrocamento	x	Gramma em placas
x	Implantação de bermas	-	Implantação de dissipador de energia	x	Implantação de estrutura em gabião

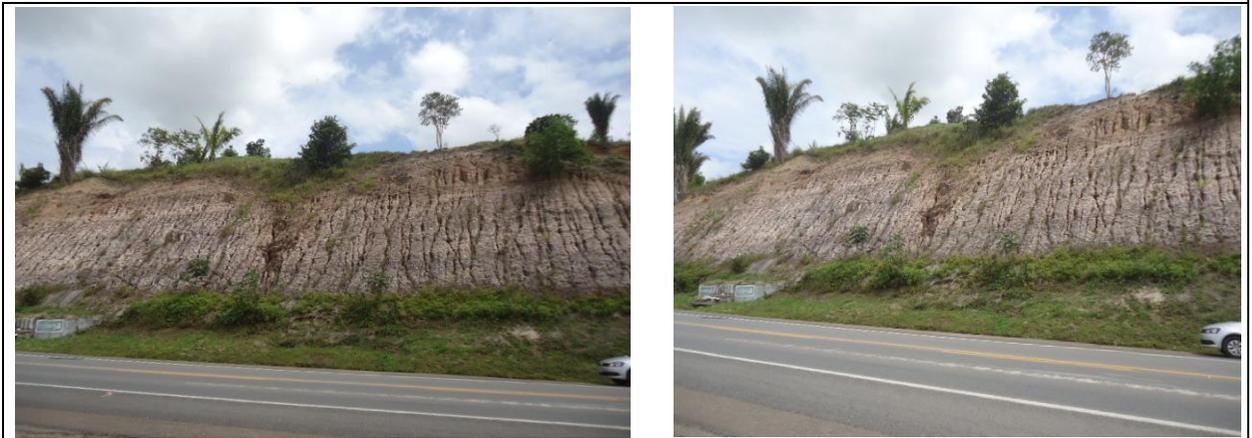
-	Escorregamento	-	Obstrução parcial de bueiro								
			-	Não definido	-	Impacto lindeiro								
GEODINÂMICOS	-	Trincas de tração	x	Declividade acentuada	-	Assoreamento	x	Lindeira	-	-	-	-	-	-

-	Abatimento em degrau	-	N.A insurgente	-	Assoreamento								
	x	Cicatriz de escorregamento	x	Evolução de processo erosivo	x	Impacto lindeiro								
	-	Embarrigamento	-	Residuais Antrópicos	-	Interferência na Estrutura estradal								
ÁREAS CONTAMINADAS	-	Disposição inadequada de resíduos	-	-	-	-	x	Lindeira	-	-	-	-	-	-

TERRAPLENAGEM		SISTEMA DE DRENAGEM		ESTRUTURAIS		COBERTURA VEGETAL	
-	Abatimento da inclinação do talude	-	Implantação de canaleta gramada	-	Cortina atirantada	-	Semeadura
x	Preenchimento de sulcos	x	Implantação de canaleta de concreto	-	Muro de contenção	-	Hidrossemeadura
-	Reaterro	-	Implantação de escada hidráulica	-	Enrocamento	x	Gramma em placas
x	Implantação de bermas	-	Implantação de dissipador de energia	-	Implantação de estrutura em gabião

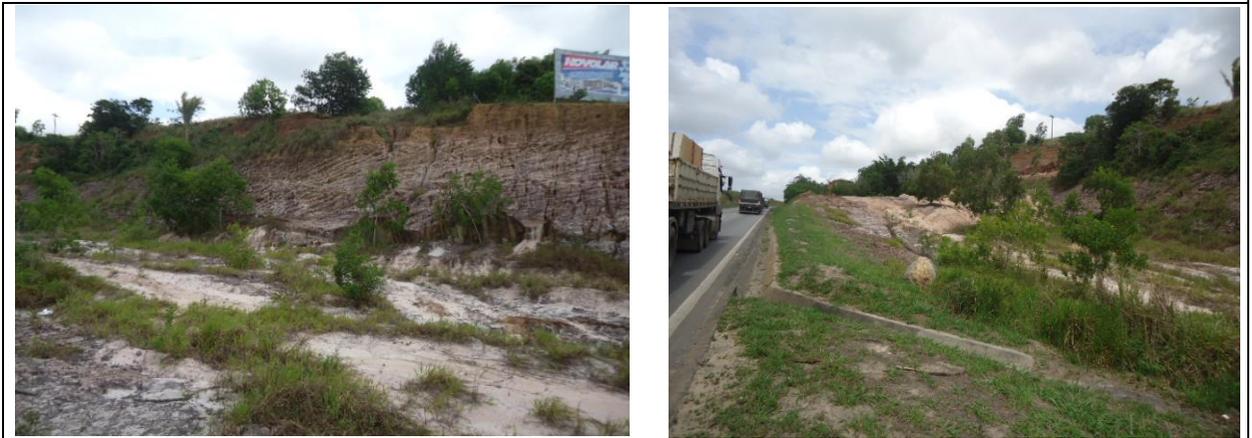
-	Escorregamento	-	Obstrução parcial de bueiro								
			-	Não definido	-	Impacto lindeiro								
GEODINÂMICOS	-	Trincas de tração	-	Declividade acentuada	-	Assoreamento	x	Lindeira	-	Oferece	-	Proximidade a Unidade de Conservação	-	Sem atenuantes

-	Abatimento em degrau	-	N.A insurgente	-	Assoreamento								
	x	Cicatriz de escorregamento	x	Evolução de processo erosivo	x	Impacto lindeiro								
	-	Embarrigamento	-	Residuais Antrópicos	-	Interferência na Estrutura estradal								
ÁREAS CONTAMINADAS	-	Disposição inadequada de resíduos	-	-	-	-	x	Lindeira	-	Oferece	-	Proximidade a Unidade de Conservação	-	Sem atenuantes

TERRAPLENAGEM		SISTEMA DE DRENAGEM		ESTRUTURAIS		COBERTURA VEGETAL	
x	Abatimento da inclinação do talude	x	Implantação de canaleta gramada	-	Cortina atirantada	x	Semeadura
x	Preenchimento de sulcos	-	Implantação de canaleta de concreto	-	Muro de contenção	-	Hidrossemeadura
x	Reaterro	-	Implantação de escada hidráulica	-	Enrocamento	x	Gramma em placas
-	Implantação de bermas	-	Implantação de dissipador de energia	-	Implantação de estrutura em gabião

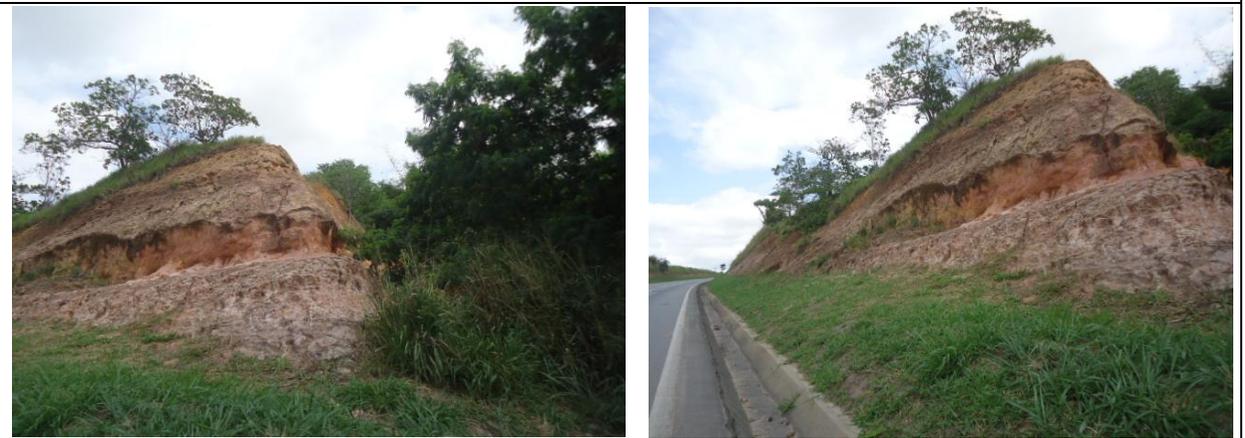
-	Escorregamento	-	Obstrução parcial de bueiro			-	Oferece	-	Proximidade a Unidade de Conservação	x	Sem atenuantes
			-	Não definido	-	Impacto lindeiro								
GEODINÂMICOS	-	Trincas de tração	-	Declividade acentuada	-	Assoreamento

-	Abatimento em degrau	-	N.A insurgente	-	Assoreamento								
	-	Cicatriz de escorregamento	x	Evolução de processo erosivo	-	Impacto lindeiro								
	-	Embarrigamento	-	Residuais Antrópicos	-	Interferência na Estrutura estradal								
ÁREAS CONTAMINADAS	-	Disposição inadequada de resíduos	-	-	-	-

TERRAPLENAGEM		SISTEMA DE DRENAGEM		ESTRUTURAIS		COBERTURA VEGETAL	
x	Abatimento da inclinação do talude	-	Implantação de canaleta gramada	-	Cortina atirantada	-	Semeadura
-	Preenchimento de sulcos	x	Implantação de canaleta de concreto	-	Muro de contenção	-	Hidrossemeadura
-	Reaterro	x	Implantação de escada hidráulica	-	Enrocamento	x	Gramma em placas
x	Implantação de bermas	-	Implantação de dissipador de energia	-	Implantação de estrutura em gabião

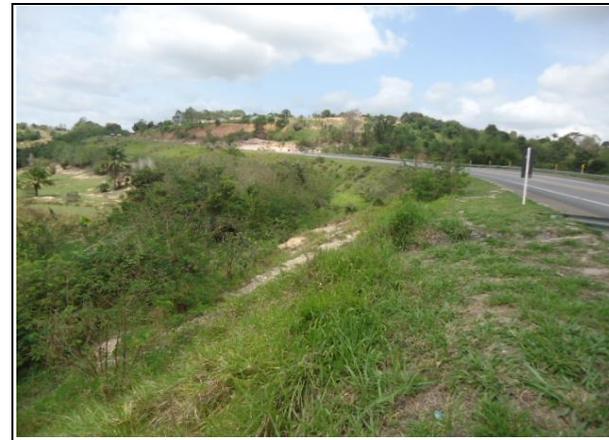
-	Escorregamento	-	Obstrução parcial de bueiro			-		-		-	
			-	Não definido	-	Impacto lindeiro			-		-		-	
GEODINÂMICOS	-	Trincas de tração	-	Declividade acentuada	-	Assoreamento	-		-		-		-

-	Abatimento em degrau	-	N.A insurgente			-		-		-	
			-	Cicatriz de escorregamento	-	Evolução de processo erosivo			-	Impacto lindeiro	-		-	
			-	Embarrigamento	-	Residuais Antrópicos			-	Interferência na Estrutura estradal	-		-	
ÁREAS CONTAMINADAS	-	Disposição inadequada de resíduos	-	-	-	-	-		-		-		-

TERRAPLENAGEM		SISTEMA DE DRENAGEM		ESTRUTURAIS		COBERTURA VEGETAL	
-	Abatimento da inclinação do talude	-	Implantação de canaleta gramada	-	Cortina atirantada	-	Semeadura
-	Preenchimento de sulcos	x	Implantação de canaleta de concreto	-	Muro de contenção	-	Hidrosemeadura
-	Reaterro	-	Implantação de escada hidráulica	-	Enrocamento	x	Gramma em placas
-	Implantação de bermas	-	Implantação de dissipador de energia	-	Implantação de estrutura em gabião

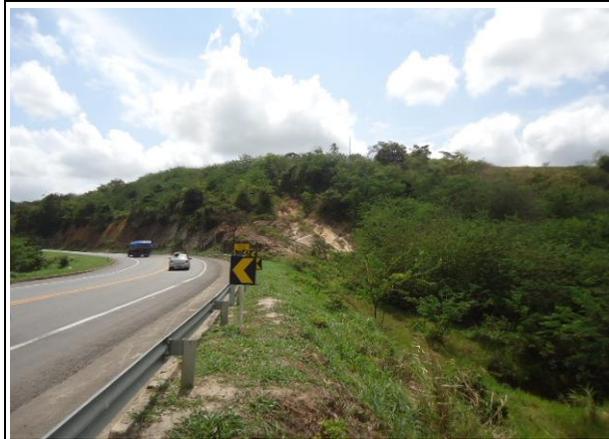
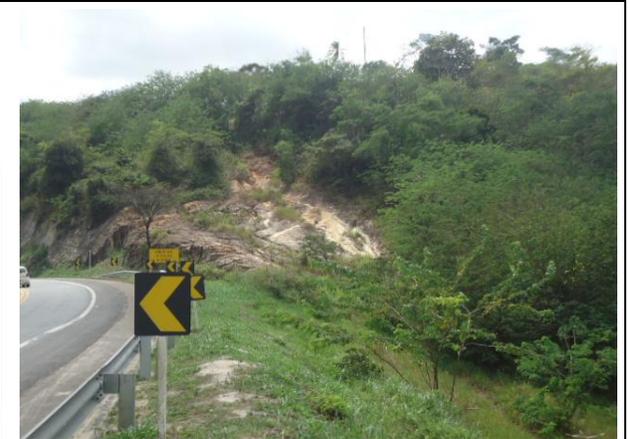
-	Escorregamento	-	Obstrução parcial de bueiro			-	Oferece	-	Proximidade a Unidade de Conservação	-	Sem atenuantes
			-	Não definido	-	Impacto lindeiro			-	Oferece	-	Proximidade a Unidade de Conservação	-	Sem atenuantes
GEODINÂMICOS	-	Trincas de tração	x	Declividade acentuada	-	Assoreamento	x	Lindeira	-	Oferece	-	Proximidade a Unidade de Conservação	-	Sem atenuantes
	x	Abatimento em degrau	-	N.A insurgente	-	Assoreamento			-	Oferece	-	Proximidade a Unidade de Conservação	-	Sem atenuantes
	x	Cicatriz de escorregamento	x	Evolução de processo erosivo	x	Impacto lindeiro			-	Oferece	-	Proximidade a Unidade de Conservação	-	Sem atenuantes

-	Embarrigamento	-	Residuais Antrópicos	x	Interferência na Estrutura estradal			-	Oferece	-	Proximidade a Unidade de Conservação	-	Sem atenuantes
ÁREAS CONTAMINADAS	-	Disposição inadequada de resíduos	-	-	-	-	x	Lindeira	-	Oferece	-	Proximidade a Unidade de Conservação	-	Sem atenuantes

TERRAPLENAGEM		SISTEMA DE DRENAGEM		ESTRUTURAIS		COBERTURA VEGETAL	
x	Abatimento da inclinação do talude	-	Implantação de canaleta gramada	-	Cortina atirantada	-	Semeadura
-	Preenchimento de sulcos	x	Implantação de canaleta de concreto	-	Muro de contenção	-	Hidrossemeadura
-	Reaterro	x	Implantação de escada hidráulica	-	Enrocamento	x	Gramma em placas
x	Implantação de bermas	x	Implantação de dissipador de energia	-	Implantação de estrutura em gabião

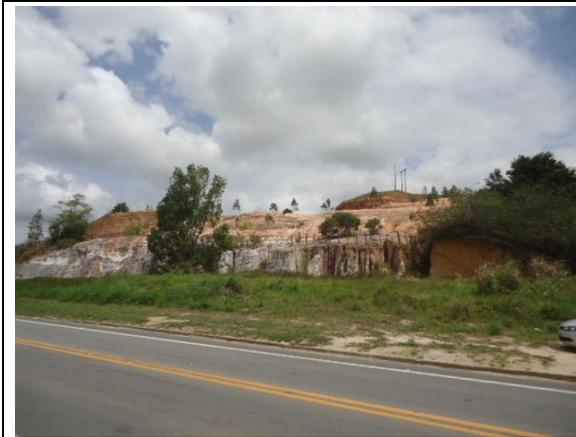
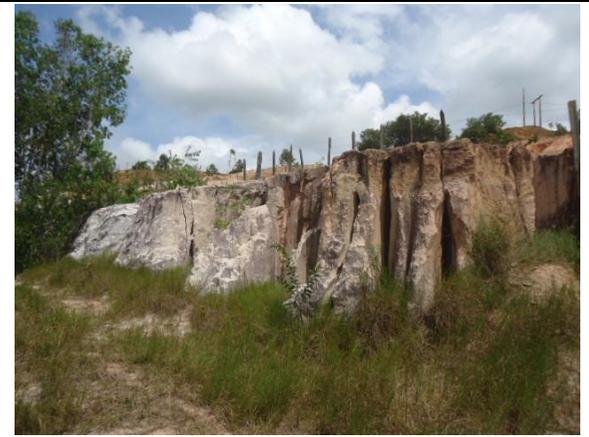
-	Escorregamento	-	Obstrução parcial de bueiro								
			-	Não definido	-	Impacto lindeiro								
GEODINÂMICOS	x	Trincas de tração	-	Declividade acentuada	-	Assoreamento	x	-	-	-	-	-	-	-

-	Abatimento em degrau	-	N.A insurgente	-	Assoreamento								
	x	Cicatriz de escorregamento	x	Evolução de processo erosivo	x	Impacto lindeiro								
	-	Embarrigamento	-	Residuais Antrópicos	-	Interferência na Estrutura estradal								
ÁREAS CONTAMINADAS	-	Disposição inadequada de resíduos	-	-	-	-	-	-	-	-	-	-	-	-

TERRAPLENAGEM		SISTEMA DE DRENAGEM		ESTRUTURAIS		COBERTURA VEGETAL	
x	Abatimento da inclinação do talude	x	Implantação de canaleta gramada	-	Cortina atirantada	-	Semeadura
-	Preenchimento de sulcos	-	Implantação de canaleta de concreto	-	Muro de contenção	-	Hidrossemeadura
-	Reaterro	-	Implantação de escada hidráulica	-	Enrocamento	x	Gramma em placas
-	Implantação de bermas	-	Implantação de dissipador de energia	-	Implantação de estrutura em gabião

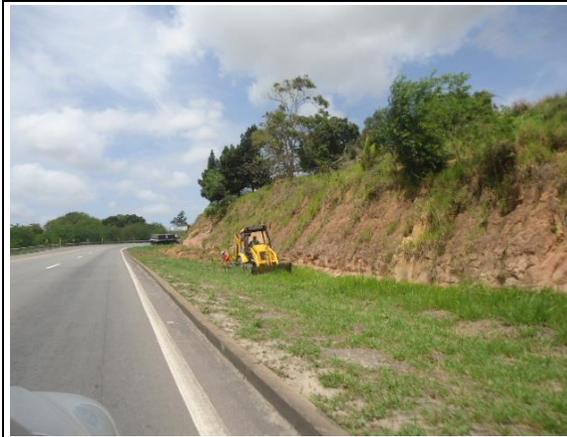
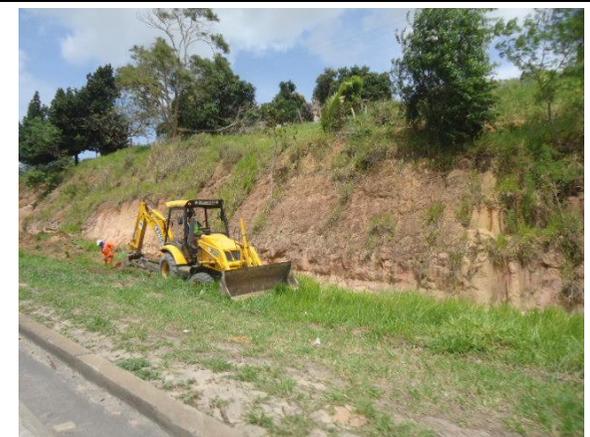
-	Embarrigamento	-	Residuais Antrópicos	-	Interferência na Estrutura estradal			-	Oferece	-	Proximidade a Unidade de Conservação	-	Sem atenuantes
ÁREAS CONTAMINADAS	-	Disposição inadequada de resíduos	-	-	-	-	-	Lindeira	-	Oferece	-	Proximidade a Unidade de Conservação	-	Sem atenuantes

-	Disposição inadequada de resíduos com sinais de contaminação	-	-	-	-			-	Oferece	-	Proximidade a Unidade de Conservação	-	Sem atenuantes
	-	Disposição inadequada de resíduos com sinais de contaminação	-	-	-	-			-	Oferece	-	Proximidade a Unidade de Conservação	-	Sem atenuantes

INDICAÇÕES DE RECUPERAÇÃO

TERRAPLENAGEM		SISTEMA DE DRENAGEM		ESTRUTURAIS		COBERTURA VEGETAL	
-	Abatimento da inclinação do talude	x	Implantação de canaleta gramada	-	Cortina atirantada	-	Semeadura
-	Preenchimento de sulcos	-	Implantação de canaleta de concreto	-	Muro de contenção	-	Hidrossemeadura
-	Reaterro	-	Implantação de escada hidráulica	-	Enrocamento	x	Gramma em placas
-	Implantação de bermas	-	Implantação de dissipador de energia	-	Implantação de estrutura em gabião

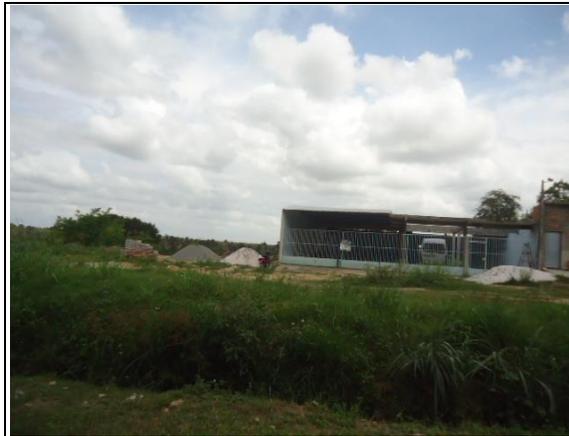
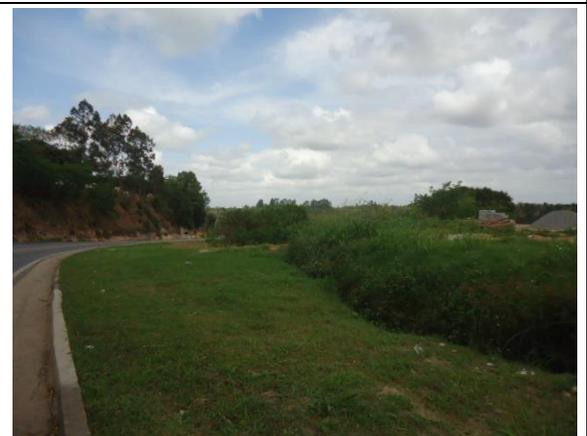
-	Embarrigamento	-	Residuais Antrópicos	-	Interferência na Estrutura estradal								
ÁREAS CONTAMINADAS	-	Disposição inadequada de resíduos	-	-	-	-	-	-	-	-	-	-	-	-

-	Disposição inadequada de resíduos com sinais de contaminação	-	-	-	-								
	-	Disposição inadequada de resíduos com sinais de contaminação	-	-	-	-

INDICAÇÕES DE RECUPERAÇÃO

TERRAPLENAGEM		SISTEMA DE DRENAGEM		ESTRUTURAIS		COBERTURA VEGETAL	
-	Abatimento da inclinação do talude	-	Implantação de canaleta gramada	-	Cortina atirantada	-	Semeadura
-	Preenchimento de sulcos	-	Implantação de canaleta de concreto	-	Muro de contenção	-	Hidrossemeadura
-	Reaterro	-	Implantação de escada hidráulica	-	Enrocamento	X	Gramma em placas
-	Implantação de bermas	-	Implantação de dissipador de energia	-	Implantação de estrutura em gabião

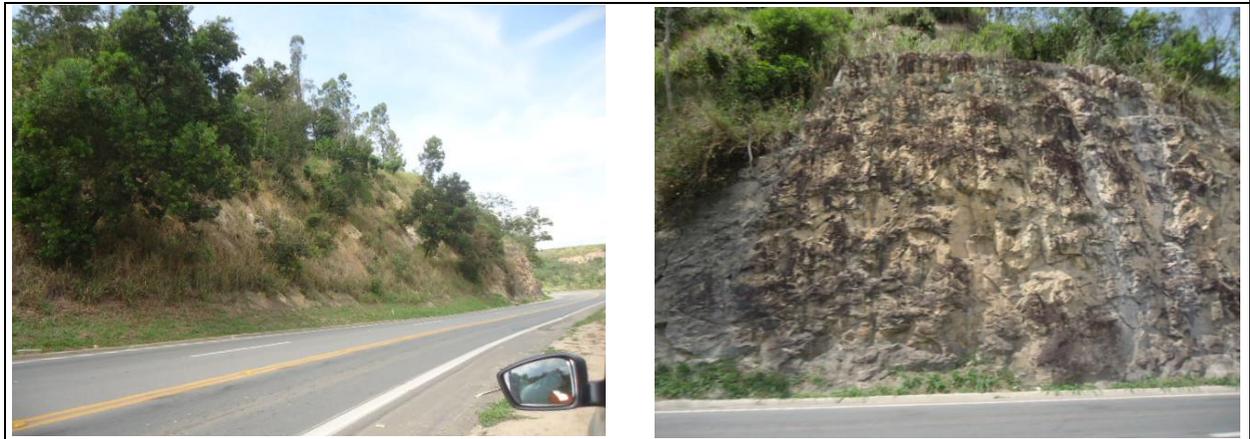
-	Embarrramento	-	Residuais Antrópicos	x	Interferência na Estrutura estradal										
ÁREAS CONTAMINADAS	-	Disposição inadequada de resíduos	-	-	-	-

-	Disposição inadequada de resíduos com sinais de contaminação	-	-	-	-										
	-	Disposição inadequada de resíduos com sinais de contaminação	-	-	-	-

INDICAÇÕES DE RECUPERAÇÃO

TERRAPLENAGEM		SISTEMA DE DRENAGEM		ESTRUTURAIS		COBERTURA VEGETAL	
x	Abatimento da inclinação do talude	-	Implantação de canaleta gramada	-	Cortina atirantada	-	Semeadura
-	Preenchimento de sulcos	x	Implantação de canaleta de concreto	-	Muro de contenção	-	Hidrossemeadura
-	Reaterro	x	Implantação de escada hidráulica	-	Enrocamento	x	Gramma em placas
-	Implantação de bermas	-	Implantação de dissipador de energia	-	Implantação de estrutura em gabião

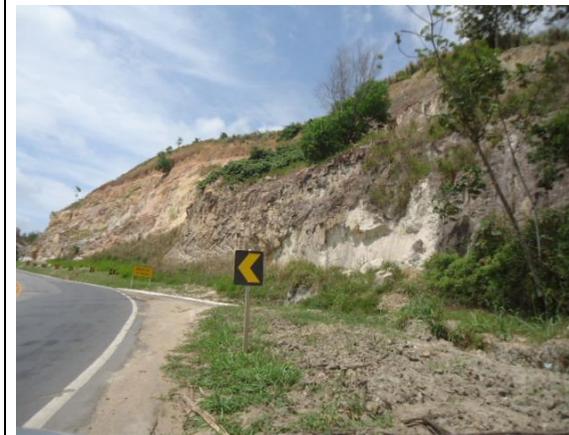
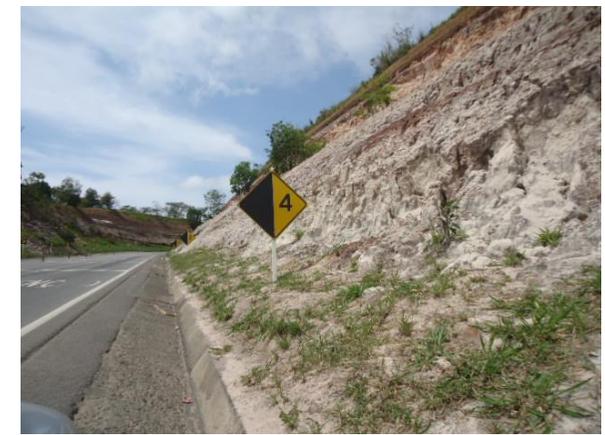
-	Embarrigamento	-	Drenagem Inadequada	x	Interferência na Estrutura estradal										
ÁREAS CONTAMINADAS	-	Disposição inadequada de resíduos	-	-	-	-	x	Lindeira	-	Oferece	-	Proximidade a Unidade de Conservação	x	Sem atenuantes

-	Disposição inadequada de resíduos com sinais de contaminação	-	-	-	-			-	-	-	-	-	-	-	
	-	Disposição inadequada de resíduos	-	-	-	-

INDICAÇÕES DE RECUPERAÇÃO

TERRAPLENAGEM		SISTEMA DE DRENAGEM		ESTRUTURAIS		COBERTURA VEGETAL	
x	Abatimento da inclinação do talude	-	Implantação de canaleta gramada	-	Cortina atirantada	-	Semeadura
x	Preenchimento de sulcos	x	Implantação de canaleta de concreto	-	Muro de contenção	-	Hidrossemeadura
-	Reaterro	x	Implantação de escada hidráulica	-	Enrocamento	x	Gramma em placas
x	Implantação de bermas	-	Implantação de dissipador de energia	x	Implantação de estrutura em gabião

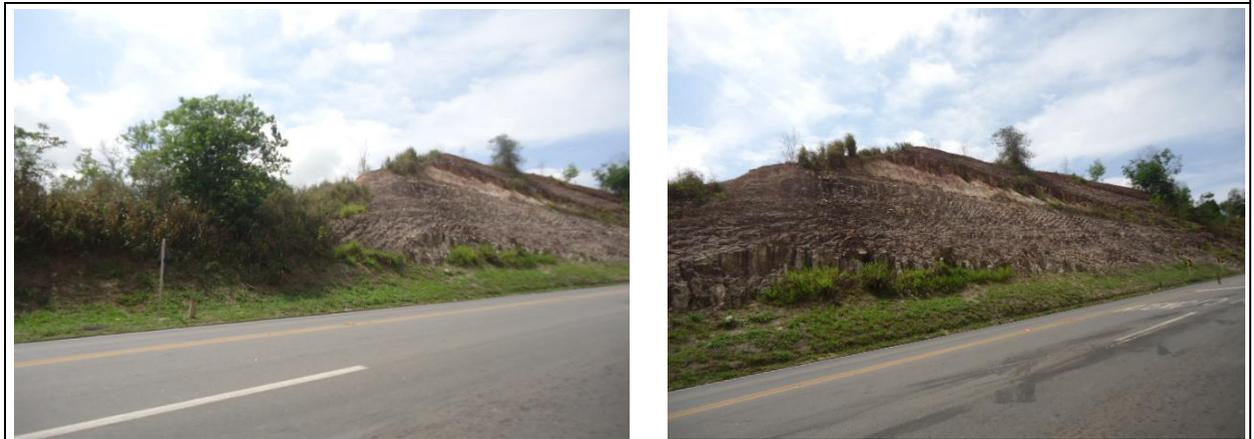
-	Abatimento em degrau	-	N.A insurgente	-				-		-		-	
	x	Cicatriz de escorregamento	x	Evolução de processo erosivo	-	Impacto lindeiro			-		-		-	
	-	Embarrramento	-	Residuais Antrópicos	-	Interferência na Estrutura estradal			-		-		-	
ÁREAS CONTAMINADAS	-	Disposição inadequada de resíduos	-	-	-	-	-	Lindeira	-		-		-

-	Disposição inadequada de resíduos com sinais de contaminação	-	-	-	-			-		-		-	
	-		-	-	-	-			-		-		-

INDICAÇÕES DE RECUPERAÇÃO

TERRAPLENAGEM		SISTEMA DE DRENAGEM		ESTRUTURAIS		COBERTURA VEGETAL	
-	Abatimento da inclinação do talude	-	Implantação de canaleta gramada	-	Cortina atirantada	-	Semeadura
x	Preenchimento de sulcos	x	Implantação de canaleta de concreto	-	Muro de contenção	-	Hidrossemeadura
-	Reaterro	x	Implantação de escada hidráulica	-	Enrocamento	x	Gramma em placas
-	Implantação de bermas	-	Implantação de dissipador de energia	-	Implantação de estrutura em gabião

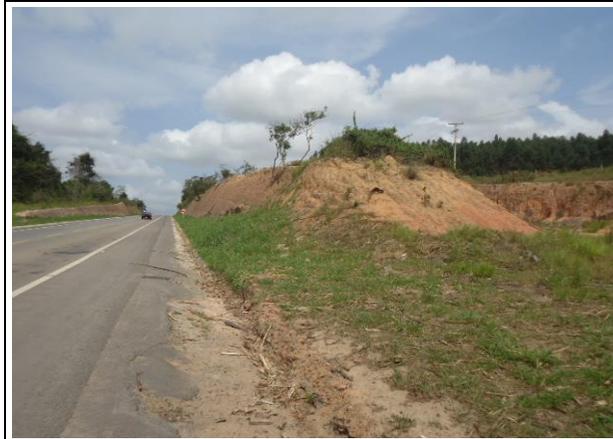
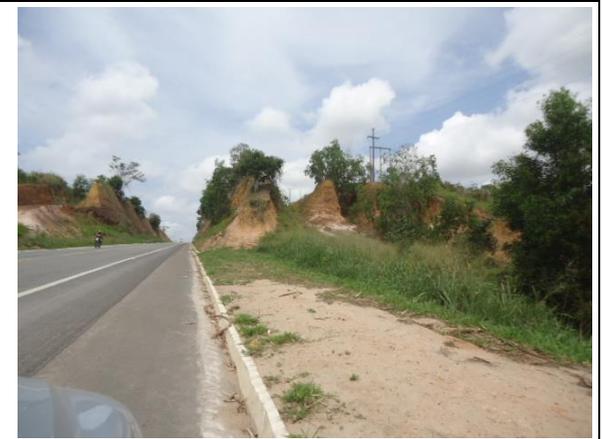
-	Embarrigamento	-	Residuais Antrópicos	x	Interferência na Estrutura estradal			-	Oferece	-	Proximidade a Unidade de Conservação	-	Sem atenuantes		
ÁREAS CONTAMINADAS	-	Disposição inadequada de resíduos	-	-	-	-	x	Lindeira	-	Oferece	-	Proximidade a Unidade de Conservação	-	Sem atenuantes

-	Disposição inadequada de resíduos com sinais de contaminação	-	-	-	-			-	Oferece	-	Proximidade a Unidade de Conservação	-	Sem atenuantes		
	-	Disposição inadequada de resíduos com sinais de contaminação	-	-	-	-			-	Oferece	-	Proximidade a Unidade de Conservação	-	Sem atenuantes

INDICAÇÕES DE RECUPERAÇÃO

TERRAPLENAGEM		SISTEMA DE DRENAGEM		ESTRUTURAIS		COBERTURA VEGETAL	
x	Abatimento da inclinação do talude	-	Implantação de canaleta gramada	-	Cortina atirantada	-	Semeadura
-	Preenchimento de sulcos	x	Implantação de canaleta de concreto	-	Muro de contenção	-	Hidrossemeadura
-	Reaterro	-	Implantação de escada hidráulica	-	Enrocamento	x	Gramma em placas
x	Implantação de bermas	-	Implantação de dissipador de energia	-	Implantação de estrutura em gabião
