ESTUDO DE IMPACTO AMBIENTAL - EIA

DUPLICAÇÃO DA RODOVIA BR-101/ES/BA

PROJETO DE AMPLIAÇÃO DA CAPACIDADE DA RODOVIA BR-101/ES/BA, DO KM 939,4 AO KM 956,9 NO ESTADO DA BAHIA E DO KM 0,0 AO KM 244,9 NO ESTADO DO ESPIRITO SANTO, PERFAZENDO 262,4 KM.

FEVEREIRO/2017 - Revisão 02

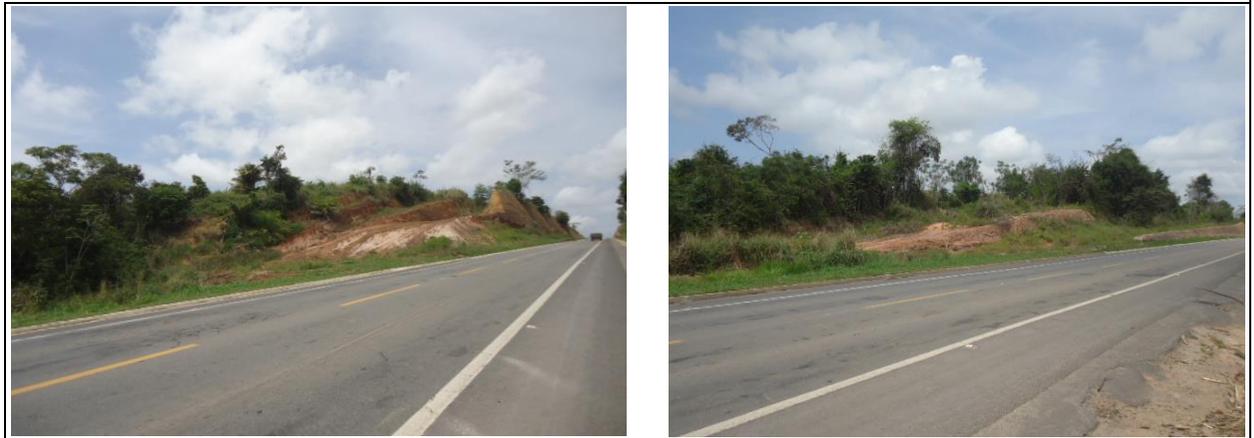
-	Embarrigamento	-	Residuais Antrópicos	-	Interferência na Estrutura estradal			-	Oferece	-	Proximidade a Unidade de Conservação	-	Sem atenuantes		
ÁREAS CONTAMINADAS	-	Disposição inadequada de resíduos	-	-	-	-	x	Lindeira	-	Oferece	-	Proximidade a Unidade de Conservação	-	Sem atenuantes

-	Disposição inadequada de resíduos com sinais de contaminação	-	-	-	-			-	Oferece	-	Proximidade a Unidade de Conservação	-	Sem atenuantes		
	-	Disposição inadequada de resíduos com sinais de contaminação	-	-	-	-			-	Oferece	-	Proximidade a Unidade de Conservação	-	Sem atenuantes

INDICAÇÕES DE RECUPERAÇÃO

TERRAPLENAGEM		SISTEMA DE DRENAGEM		ESTRUTURAIS		COBERTURA VEGETAL	
-	Abatimento da inclinação do talude	x	Implantação de canaleta gramada	-	Cortina atirantada	x	Semeadura
-	Preenchimento de sulcos	-	Implantação de canaleta de concreto	-	Muro de contenção	-	Hidrossemeadura
-	Reaterro	-	Implantação de escada hidráulica	-	Enrocamento	x	Gramma em placas
x	Implantação de bermas	-	Implantação de dissipador de energia	-	Implantação de estrutura em gabião

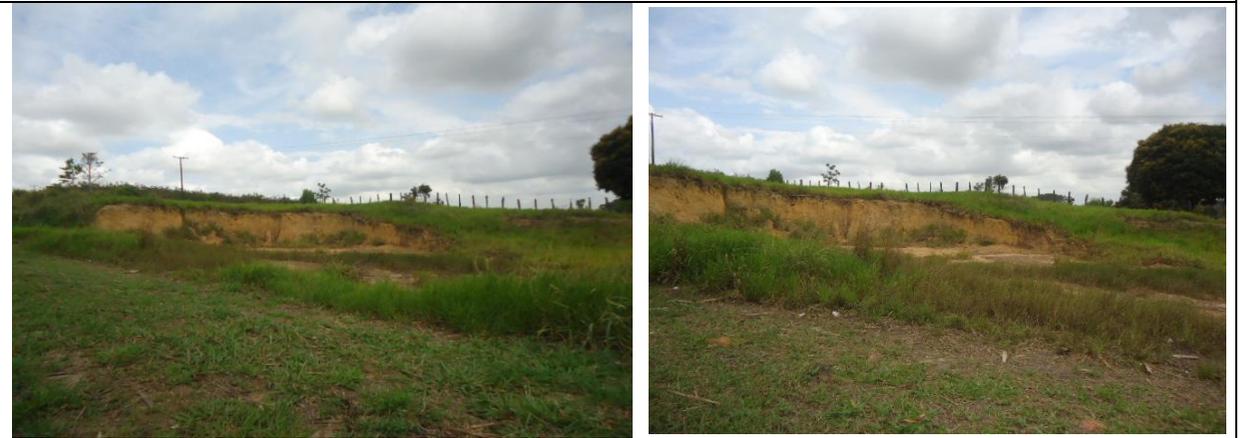
-	Abatimento em degrau	-	N.A insurgente										
	-	Cicatriz de escorregamento	-	Evolução de processo erosivo	x	Impacto lindeiro										
			-	Embarrigamento	-	Residuais Antrópicos									-	Interferência na Estrutura estradal
ÁREAS CONTAMINADAS	-	Disposição inadequada de resíduos	-	-	-	-	-	-	-	-	-	-	-	-

-	Disposição inadequada de resíduos com sinais de contaminação	-	-									-	-
			-	-	-	-									-	-

INDICAÇÕES DE RECUPERAÇÃO

TERRAPLENAGEM		SISTEMA DE DRENAGEM		ESTRUTURAIS		COBERTURA VEGETAL	
x	Abatimento da inclinação do talude	x	Implantação de canaleta gramada	-	Cortina atirantada	-	Semeadura
-	Preenchimento de sulcos	-	Implantação de canaleta de concreto	-	Muro de contenção	-	Hidrossemeadura
-	Reaterro	-	Implantação de escada hidráulica	-	Enrocamento	x	Gramma em placas
-	Implantação de bermas	-	Implantação de dissipador de energia	-	Implantação de estrutura em gabião

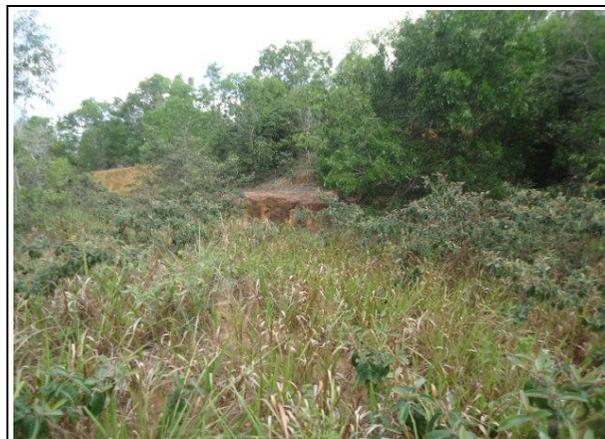
-	Embarrigamento	-	Residuais Antrópicos	-	Interferência na Estrutura estradal			-	Oferece	-	Proximidade a Unidade de Conservação	-	Sem atenuantes
ÁREAS CONTAMINADAS	-	Disposição inadequada de resíduos	-	-	-	-	-	Lindeira	-	Oferece	-	Proximidade a Unidade de Conservação	-	Sem atenuantes

-	Disposição inadequada de resíduos com sinais de contaminação	-	-	-	-			-	Oferece	-	Proximidade a Unidade de Conservação	-	Sem atenuantes
	-	Disposição inadequada de resíduos com sinais de contaminação	-	-	-	-			-	Oferece	-	Proximidade a Unidade de Conservação	-	Sem atenuantes

INDICAÇÕES DE RECUPERAÇÃO

TERRAPLENAGEM		SISTEMA DE DRENAGEM		ESTRUTURAIS		COBERTURA VEGETAL	
x	Abatimento da inclinação do talude	-	Implantação de canaleta gramada	-	Cortina atirantada	x	Semeadura
-	Preenchimento de sulcos	-	Implantação de canaleta de concreto	-	Muro de contenção	-	Hidrossemeadura
-	Reaterro	-	Implantação de escada hidráulica	-	Enrocamento	-	Grama em placas
-	Implantação de bermas	-	Implantação de dissipador de energia	-	Implantação de estrutura em gabião	-

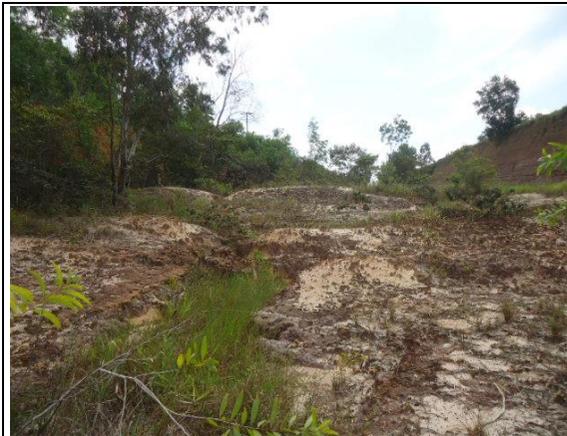
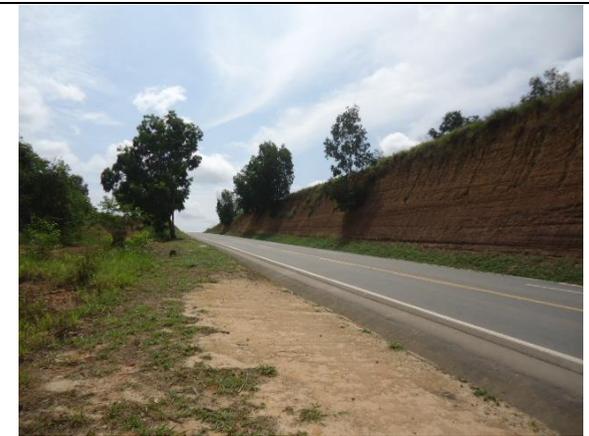
-	Abatimento em degrau	-	N.A insurgente	-	Assoreamento								
	-	Cicatriz de escorregamento	-	Evolução de processo erosivo	-	Impacto lindeiro								
	-	Embarrigamento	-	Residuais Antrópicos	-	Interferência na Estrutura estradal								
ÁREAS CONTAMINADAS	-	Disposição inadequada de resíduos	-	-	-	-	-	Lindeira	-	-	-	-	-	-

-	Disposição inadequada de resíduos com sinais de contaminação	-	-	-	-								
	-	Disposição inadequada de resíduos com sinais de contaminação	-	-	-	-

INDICAÇÕES DE RECUPERAÇÃO

TERRAPLENAGEM		SISTEMA DE DRENAGEM		ESTRUTURAIS		COBERTURA VEGETAL	
-	Abatimento da inclinação do talude	-	Implantação de canaleta gramada	-	Cortina atirantada	x	Semeadura
x	Preenchimento de sulcos	-	Implantação de canaleta de concreto	-	Muro de contenção	-	Hidrossemeadura
-	Reaterro	-	Implantação de escada hidráulica	-	Enrocamento	x	Gramma em placas
-	Implantação de bermas	-	Implantação de dissipador de energia	-	Implantação de estrutura em gabião

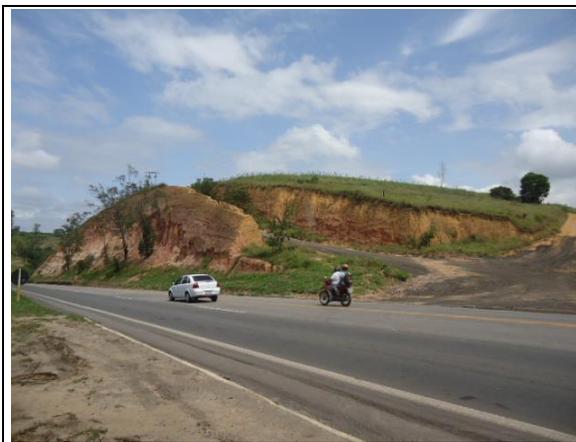
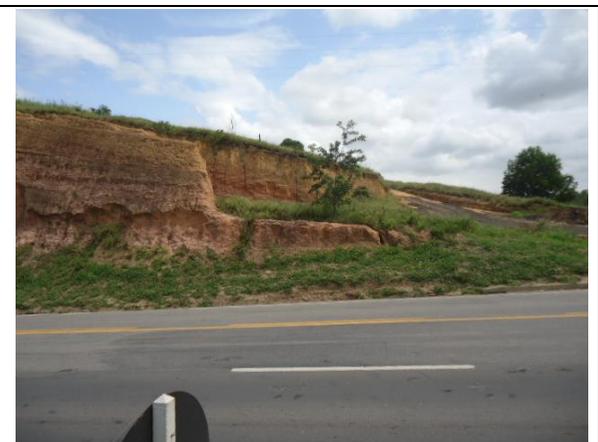
-	Embarrigamento	-	Drenagem Inadequada	-	Interferência na Estrutura estradal			-		-		-		
ÁREAS CONTAMINADAS	-	Disposição inadequada de resíduos	-	-	-		x	Lindeira	-		-		-

-	Disposição inadequada de resíduos com sinais de contaminação	-	-	-				-		-		-		
	-	Disposição inadequada de resíduos com sinais de contaminação	-	-	-				-		-		-

INDICAÇÕES DE RECUPERAÇÃO

TERRAPLENAGEM		SISTEMA DE DRENAGEM		ESTRUTURAIS		COBERTURA VEGETAL	
x	Abatimento da inclinação do talude	-	Implantação de canaleta gramada	-	Cortina atirantada	-	Semeadura
-	Preenchimento de sulcos	-	Implantação de canaleta de concreto	-	Muro de contenção	-	Hidrossemeadura
-	Reaterro	-	Implantação de escada hidráulica	-	Enrocamento	-	Grama em placas
x	Implantação de bermas	-	Implantação de dissipador de energia	-	Implantação de estrutura em gabião	-

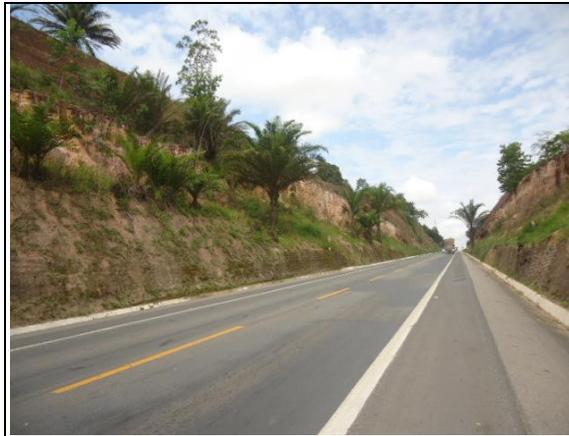
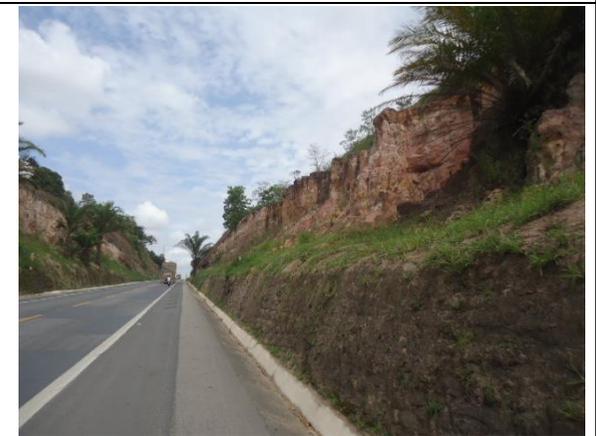
-	Embarrigamento	-	Residuais Antrópicos	-	Interferência na Estrutura estradal			-	Oferece	-	Proximidade a Unidade de Conservação	-	Sem atenuantes		
ÁREAS CONTAMINADAS	-	Disposição inadequada de resíduos	-	-	-	-	x	Lindeira	-	Oferece	-	Proximidade a Unidade de Conservação	-	Sem atenuantes

-	Disposição inadequada de resíduos com sinais de contaminação	-	-	-	-			-	Oferece	-	Proximidade a Unidade de Conservação	-	Sem atenuantes		
	-	Disposição inadequada de resíduos com sinais de contaminação	-	-	-	-			-	Oferece	-	Proximidade a Unidade de Conservação	-	Sem atenuantes

INDICAÇÕES DE RECUPERAÇÃO

TERRAPLENAGEM		SISTEMA DE DRENAGEM		ESTRUTURAIS		COBERTURA VEGETAL	
x	Abatimento da inclinação do talude	-	Implantação de canaleta gramada	-	Cortina atirantada	-	Semeadura
-	Preenchimento de sulcos	x	Implantação de canaleta de concreto	-	Muro de contenção	-	Hidrossemeadura
-	Reaterro	x	Implantação de escada hidráulica	-	Enrocamento	x	Gramma em placas
x	Implantação de bermas	-	Implantação de dissipador de energia	x	Implantação de estrutura em gabião

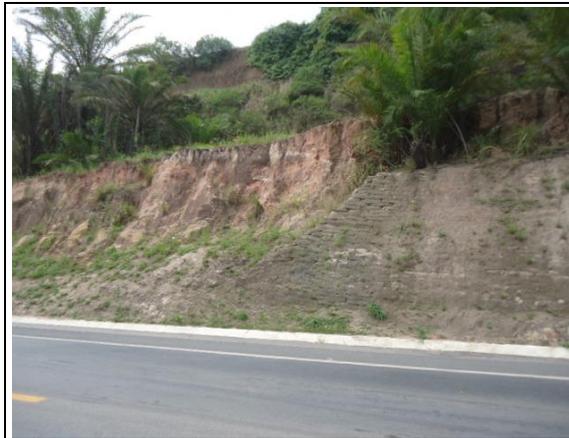
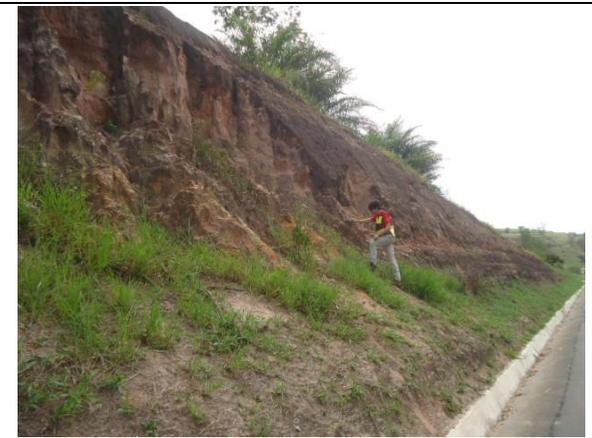
-	Abatimento em degrau	-	N.A insurgente	-				-		-		-	
	x	Cicatriz de escorregamento	x	Evolução de processo erosivo	x	Impacto lindeiro			-		-		-	
	-	Embarrrigamento	-	Residuais Antrópicos	x	Interferência na Estrutura estradal			-		-		-	
ÁREAS CONTAMINADAS	-	Disposição inadequada de resíduos	-	-	-	-	-	Lindeira	-		-		-

-	Disposição inadequada de resíduos com sinais de contaminação	-	-	-	-			-		-		-	
	-	Disposição inadequada de resíduos com sinais de contaminação	-	-	-	-			-		-		-

INDICAÇÕES DE RECUPERAÇÃO

TERRAPLENAGEM		SISTEMA DE DRENAGEM		ESTRUTURAIS		COBERTURA VEGETAL	
x	Abatimento da inclinação do talude	-	Implantação de canaleta gramada	-	Cortina atirantada	-	Semeadura
-	Preenchimento de sulcos	x	Implantação de canaleta de concreto	-	Muro de contenção	-	Hidrossemeadura
-	Reaterro	x	Implantação de escada hidráulica	-	Enrocamento	x	Gramma em placas
x	Implantação de bermas	-	Implantação de dissipador de energia	-	Implantação de estrutura em gabião

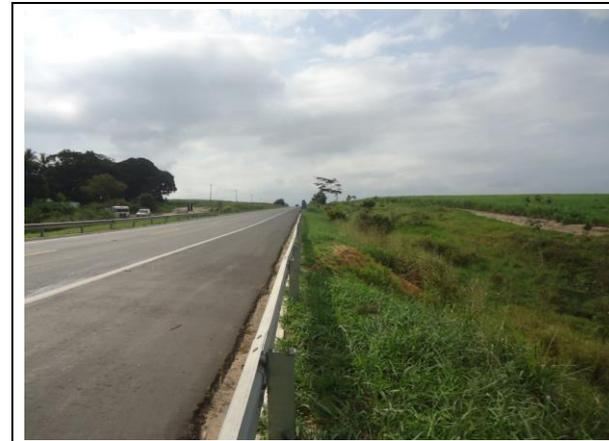
-	Embarrigamento	x	Residuais Antrópicos	x	Interferência na Estrutura estradal			-	Oferece	-	Proximidade a Unidade de Conservação	-	Sem atenuantes
ÁREAS CONTAMINADAS	-	Disposição inadequada de resíduos	-	-	-	-	x	Lindeira	-	Oferece	-	Proximidade a Unidade de Conservação	-	Sem atenuantes

-	Disposição inadequada de resíduos com sinais de contaminação	-	-	-	-			-	Oferece	-	Proximidade a Unidade de Conservação	-	Sem atenuantes
	-	Disposição inadequada de resíduos com sinais de contaminação	-	-	-	-			-	Oferece	-	Proximidade a Unidade de Conservação	-	Sem atenuantes

INDICAÇÕES DE RECUPERAÇÃO

TERRAPLENAGEM		SISTEMA DE DRENAGEM		ESTRUTURAIS		COBERTURA VEGETAL	
-	Abatimento da inclinação do talude	-	Implantação de canaleta gramada	-	Cortina atirantada	x	Semeadura
-	Preenchimento de sulcos	x	Implantação de canaleta de concreto	-	Muro de contenção	-	Hidrossemeadura
-	Reaterro	x	Implantação de escada hidráulica	-	Enrocamento	-	Gramma em placas
-	Implantação de bermas	-	Implantação de dissipador de energia	-	Implantação de estrutura em gabião

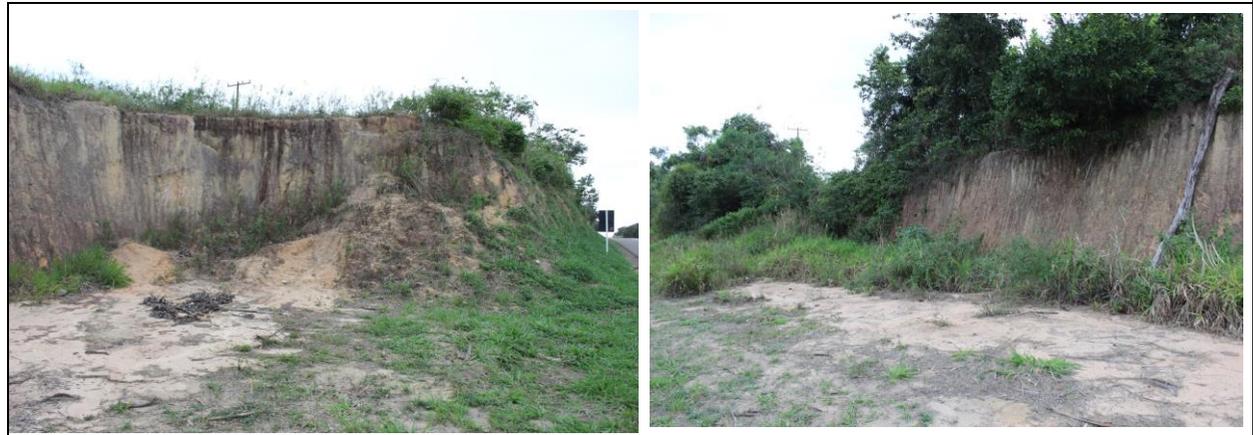
-	Embarrigamento	-	Residuais Antrópicos	-	Interferência na Estrutura estradal			-	Oferece	-	Proximidade a Unidade de Conservação	x	Sem atenuantes
ÁREAS CONTAMINADAS	-	Disposição inadequada de resíduos	-	-	-	-	x	Lindeira	-	Oferece	-	Proximidade a Unidade de Conservação	x	Sem atenuantes

-	Disposição inadequada de resíduos com sinais de contaminação	-	-	-	-			-	Oferece	-	Proximidade a Unidade de Conservação	x	Sem atenuantes
	-	Disposição inadequada de resíduos com sinais de contaminação	-	-	-	-			-	Oferece	-	Proximidade a Unidade de Conservação	x	Sem atenuantes

INDICAÇÕES DE RECUPERAÇÃO

TERRAPLENAGEM		SISTEMA DE DRENAGEM		ESTRUTURAIS		COBERTURA VEGETAL	
x	Abatimento da inclinação do talude	x	Implantação de canaleta gramada	-	Cortina atirantada	-	Semeadura
-	Preenchimento de sulcos	-	Implantação de canaleta de concreto	-	Muro de contenção	-	Hidrossemeadura
-	Reaterro	-	Implantação de escada hidráulica	-	Enrocamento	x	Gramma em placas
-	Implantação de bermas	-	Implantação de dissipador de energia	-	Implantação de estrutura em gabião

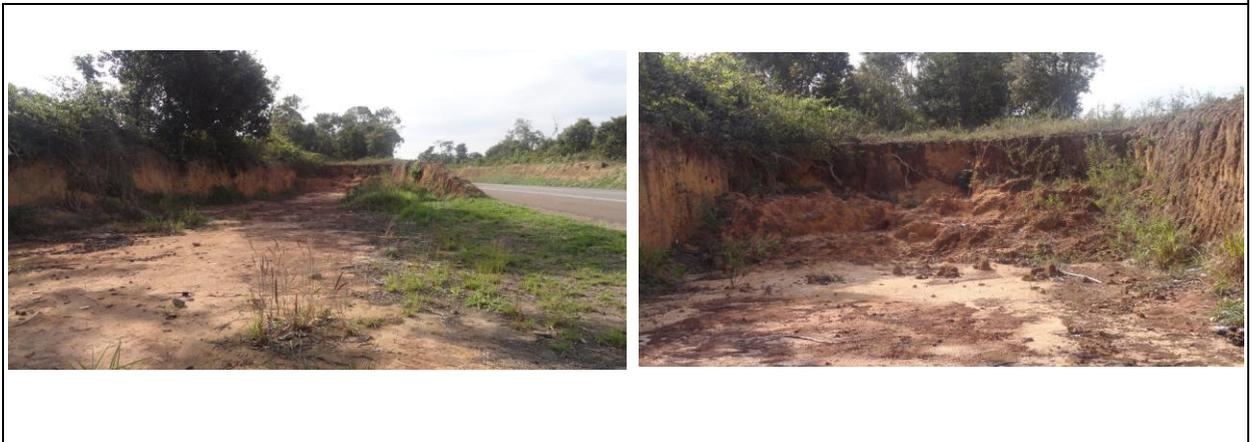
-	Embarrigamento	-	Residuais Antrópicos	-	Interferência na Estrutura estradal			-	Oferece	-	Proximidade a Unidade de Conservação	x	Sem atenuantes
ÁREAS CONTAMINADAS	-	Disposição inadequada de resíduos	-	-	-	-	-	Lindeira	-	Oferece	-	Proximidade a Unidade de Conservação	x	Sem atenuantes

-	Disposição inadequada de resíduos com sinais de contaminação	-	-	-	-			-	Oferece	-	Proximidade a Unidade de Conservação	x	Sem atenuantes
	-	Disposição inadequada de resíduos com sinais de contaminação	-	-	-	-			-	Oferece	-	Proximidade a Unidade de Conservação	x	Sem atenuantes

TERRAPLENAGEM		SISTEMA DE DRENAGEM		ESTRUTURAIS		COBERTURA VEGETAL	
x	Abatimento da inclinação do talude	-	Implantação de canaleta gramada	-	Cortina atirantada	x	Semeadura
-	Preenchimento de sulcos	-	Implantação de canaleta de concreto	-	Muro de contenção	-	Hidrossemeadura
-	Reaterro	-	Implantação de escada hidráulica	-	Enrocamento	x	Gramma em placas
-	Implantação de bermas	-	Implantação de dissipador de energia	-	Implantação de estrutura em gabião

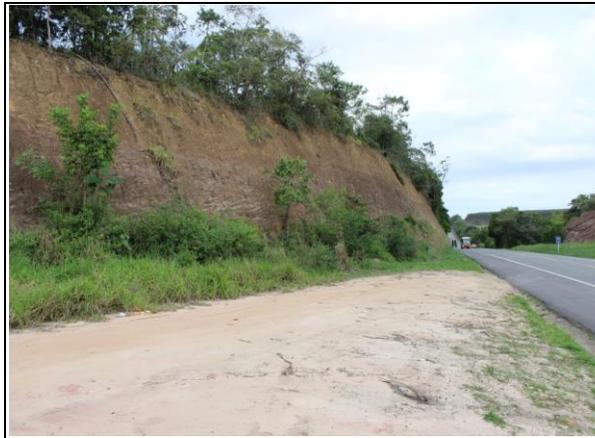
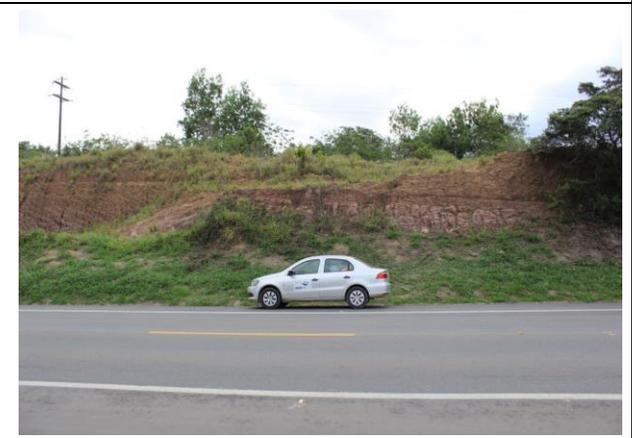
-	Embarrigamento	-	Drenagem Inadequada	-												
ÁREAS CONTAMINADAS	-	Disposição inadequada de resíduos	-	-	-	-	-	-	-	-	-	-	-	-		
			-	Disposição inadequada de resíduos com sinais de contaminação	-	-									-	-

TERRAPLENAGEM		SISTEMA DE DRENAGEM		ESTRUTURAIS		COBERTURA VEGETAL	
-	Abatimento da inclinação do talude	x	Implantação de canaleta gramada	-	Cortina atirantada	x	Semeadura
-	Preenchimento de sulcos	-	Implantação de canaleta de concreto	-	Muro de contenção	-	Hidrossemeadura
-	Reaterro	-	Implantação de escada hidráulica	-	Enrocamento	x	Gramma em placas
-	Implantação de bermas	-	Implantação de dissipador de energia	-	Implantação de estrutura em gabião

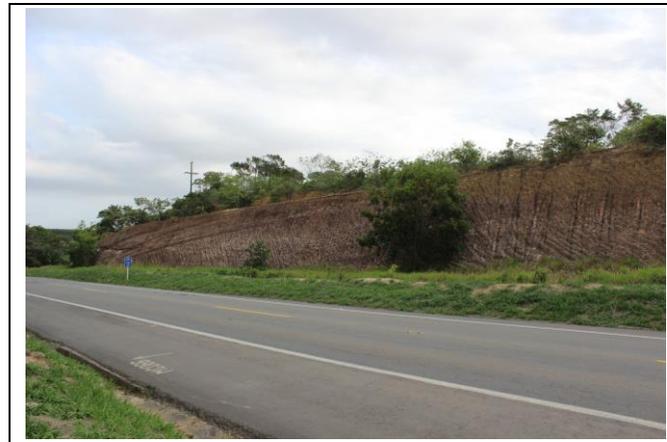
-	Embarrigamento	-	Residuais Antrópicos			-	Interferência na Estrutura estradal	-	Oferece	-	Proximidade a Unidade de Conservação	-	Sem atenuantes
ÁREAS CONTAMINADAS	-	Disposição inadequada de resíduos	-	-	-	-	-	Lindeira	-	Oferece	-	Proximidade a Unidade de Conservação	-	Sem atenuantes

TERRAPLENAGEM		SISTEMA DE DRENAGEM		ESTRUTURAIS		COBERTURA VEGETAL	
x	Abatimento da inclinação do talude	x	Implantação de canaleta gramada	-	Cortina atirantada	-	Semeadura
-	Preenchimento de sulcos	-	Implantação de canaleta de concreto	-	Muro de contenção	-	Hidrossemeadura
-	Reaterro	-	Implantação de escada hidráulica	-	Enrocamento	x	Gramma em placas
-	Implantação de bermas	-	Implantação de dissipador de energia	-	Implantação de estrutura em gabião

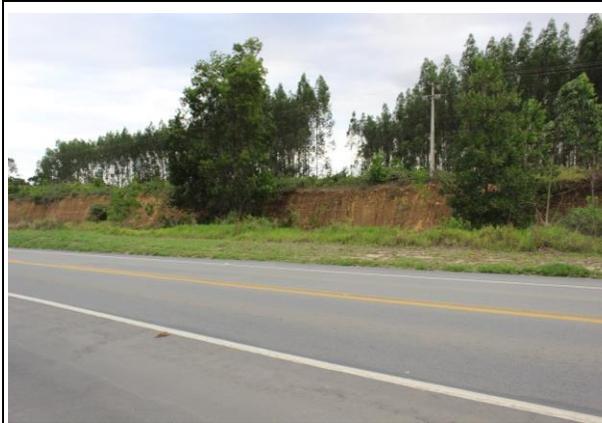
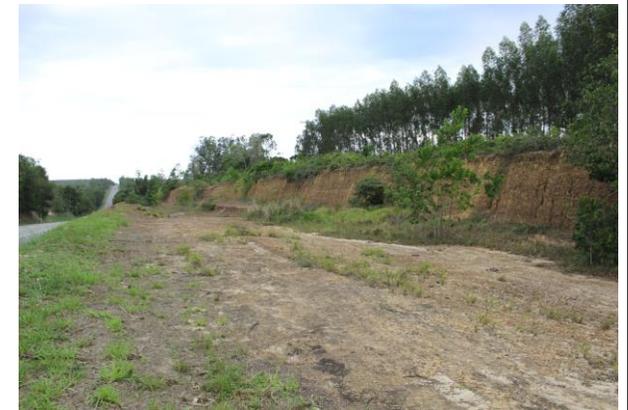
-	Abatimento em degrau	-	N.A insurgente										
			-	Cicatriz de escorregamento	-	Evolução de processo erosivo										
			-	Embarrigamento	-	Residuais Antrópicos										
ÁREAS CONTAMINADAS	-	Disposição inadequada de resíduos	-	-	-	-	-	-	-	-	-	-	-	-

TERRAPLENAGEM		SISTEMA DE DRENAGEM		ESTRUTURAIS		COBERTURA VEGETAL	
x	Abatimento da inclinação do talude	x	Implantação de canaleta gramada	-	Cortina atirantada	-	Semeadura
-	Preenchimento de sulcos	-	Implantação de canaleta de concreto	-	Muro de contenção	-	Hidrosemeadura
-	Reaterro	-	Implantação de escada hidráulica	-	Enrocamento	x	Gramma em placas
-	Implantação de bermas	-	Implantação de dissipador de energia	-	Implantação de estrutura em gabião

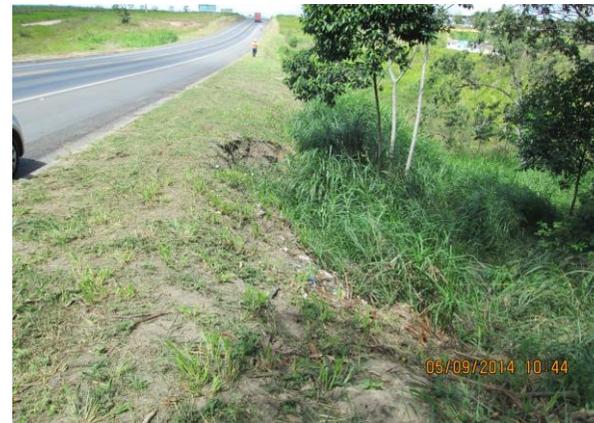
-	Embarrigamento	-	Residuais Antrópicos	-	Interferência na Estrutura estradal			-	Oferece	-	Proximidade a Unidade de Conservação	-	Sem atenuantes
ÁREAS CONTAMINADAS	-	Disposição inadequada de resíduos	-	-	-	-	x	Lindeira	-	Oferece	-	Proximidade a Unidade de Conservação	-	Sem atenuantes

TERRAPLENAGEM		SISTEMA DE DRENAGEM		ESTRUTURAIS		COBERTURA VEGETAL	
-	Abatimento da inclinação do talude	-	Implantação de canaleta gramada	-	Cortina atirantada	-	Semeadura
-	Preenchimento de sulcos	-	Implantação de canaleta de concreto	-	Muro de contenção	-	Hidrossemeadura
x	Reaterro	-	Implantação de escada hidráulica	-	Enrocamento	x	Gramma em placas
-	Implantação de bermas	-	Implantação de dissipador de energia	-	Implantação de estrutura em gabião

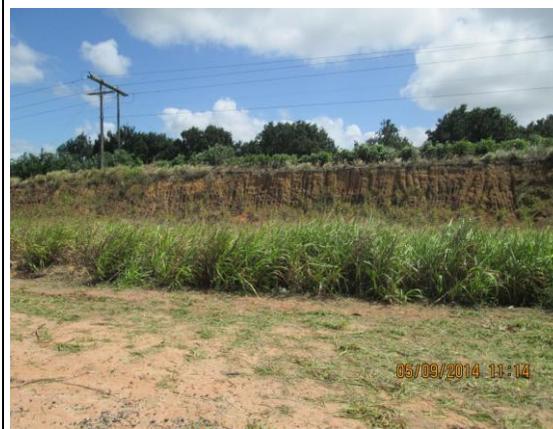
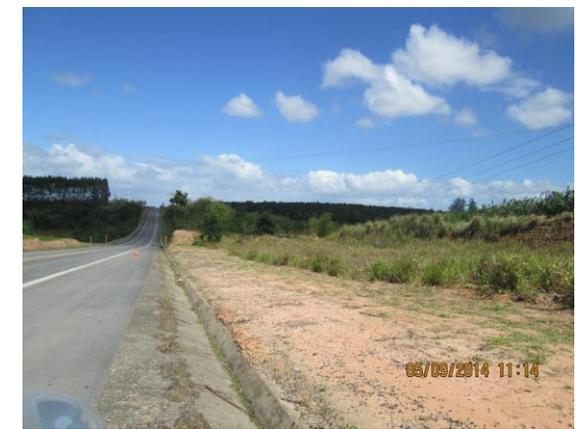
-	Abatimento em degrau	-	N.A insurgente	-	Assoreamento								
	-	Cicatriz de escorregamento	-	Evolução de processo erosivo	-	Impacto lindeiro								
	-	Embarrigamento	-	Residuais Antrópicos	-	Interferência na Estrutura estradal								
ÁREAS CONTAMINADAS	-	Disposição inadequada de resíduos	-	-	-	-	-	-	-	-	-	-	-	-

TERRAPLENAGEM		SISTEMA DE DRENAGEM		ESTRUTURAIIS		COBERTURA VEGETAL	
x	Abatimento da inclinação do talude	x	Implantação de canaleta gramada	-	Cortina atirantada	-	Semeadura
-	Preenchimento de sulcos	-	Implantação de canaleta de concreto	-	Muro de contenção	-	Hidrossemeadura
-	Reaterro	-	Implantação de escada hidráulica	-	Enrocamento	x	Gramma em placas
-	Implantação de bermas	-	Implantação de dissipador de energia	-	Implantação de estrutura em gabião

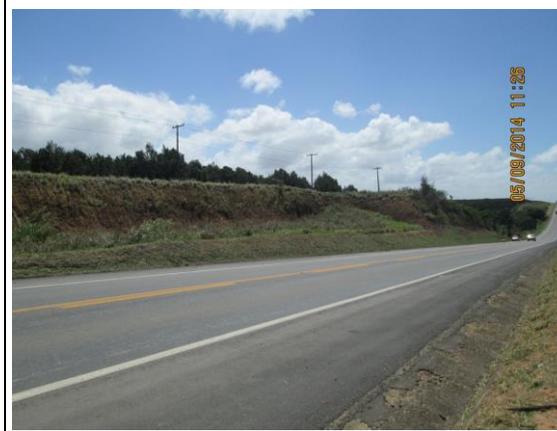
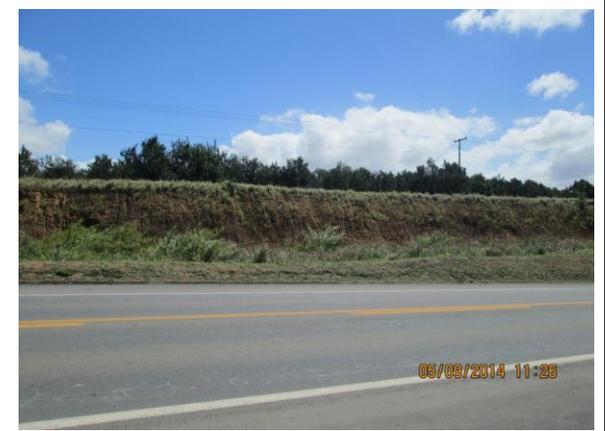
-	Abatimento em degrau	-	N.A insurgente										
			-	Cicatriz de escorregamento	-	Evolução de processo erosivo										
			-	Embarrigamento	-	Residuais Antrópicos										
ÁREAS CONTAMINADAS	-	Disposição inadequada de resíduos	-	-	-	-	-	-	-	-	-	-	-	-

TERRAPLENAGEM		SISTEMA DE DRENAGEM		ESTRUTURAIS		COBERTURA VEGETAL	
x	Abatimento da inclinação do talude	-	Implantação de canaleta gramada	-	Cortina atirantada	-	Semeadura
-	Preenchimento de sulcos	-	Implantação de canaleta de concreto	-	Muro de contenção	-	Hidrosemeadura
-	Reaterro	-	Implantação de escada hidráulica	-	Enrocamento	x	Gramma em placas
-	Implantação de bermas	-	Implantação de dissipador de energia	-	Implantação de estrutura em gabião

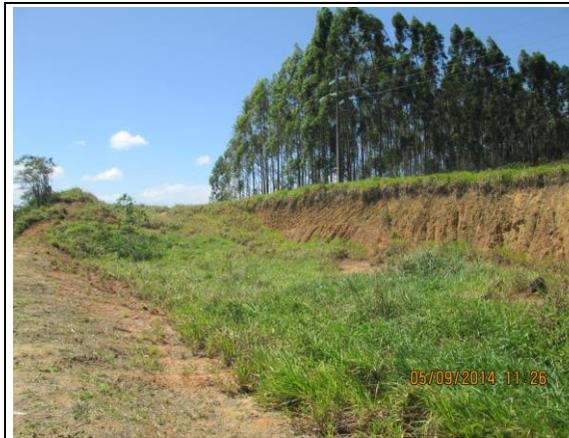
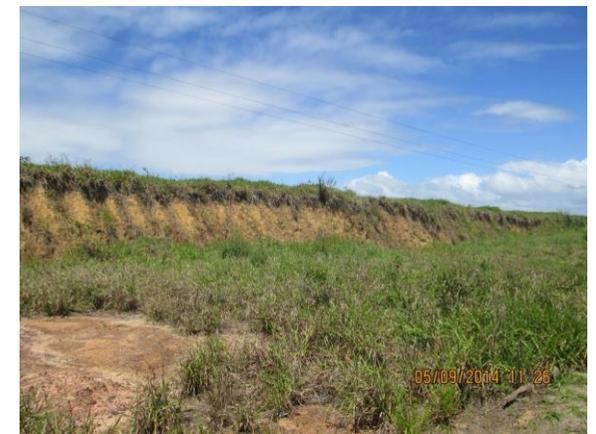
-	Embarrigamento	-	Residuais Antrópicos	-	Drenagem Inadequada								
ÁREAS CONTAMINADAS	-	Disposição inadequada de resíduos	-	-	-	-	-	-	-	-	-	-	-	-
	-	Disposição inadequada de resíduos com sinais de contaminação	-	-	-	-

TERRAPLENAGEM		SISTEMA DE DRENAGEM		ESTRUTURAIS		COBERTURA VEGETAL	
x	Abatimento da inclinação do talude	-	Implantação de canaleta gramada	-	Cortina atirantada	-	Semeadura
-	Preenchimento de sulcos	-	Implantação de canaleta de concreto	-	Muro de contenção	-	Hidrosemeadura
-	Reaterro	-	Implantação de escada hidráulica	-	Enrocamento	x	Gramma em placas
-	Implantação de bermas	-	Implantação de dissipador de energia	-	Implantação de estrutura em gabião

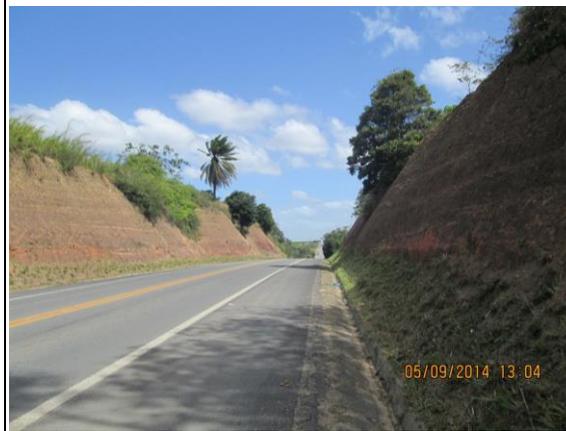
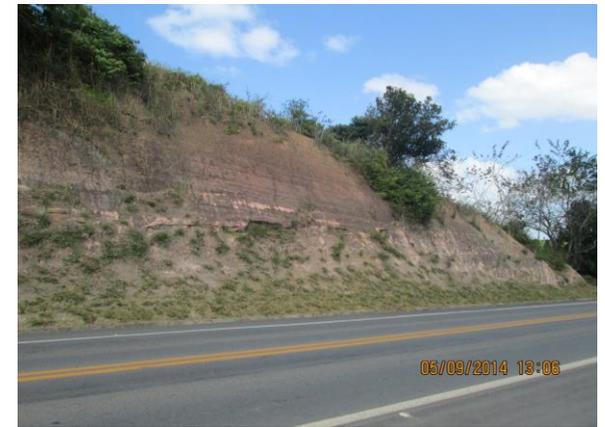
-	Abatimento em degrau	-	N.A insurgente										
			-	Cicatriz de escorregamento	-	Evolução de processo erosivo										
			-	Embarrigamento	-	Residuais Antrópicos										
ÁREAS CONTAMINADAS	-	Disposição inadequada de resíduos	-	-	-	-	-	-	-	-	-	-	-	-

TERRAPLENAGEM		SISTEMA DE DRENAGEM		ESTRUTURAIS		COBERTURA VEGETAL	
-	Abatimento da inclinação do talude	-	Implantação de canaleta gramada	-	Cortina atirantada	-	Semeadura
-	Preenchimento de sulcos	-	Implantação de canaleta de concreto	-	Muro de contenção	-	Hidrosemeadura
-	Reaterro	-	Implantação de escada hidráulica	-	Enrocamento	x	Gramma em placas
-	Implantação de bermas	-	Implantação de dissipador de energia	-	Implantação de estrutura em gabião

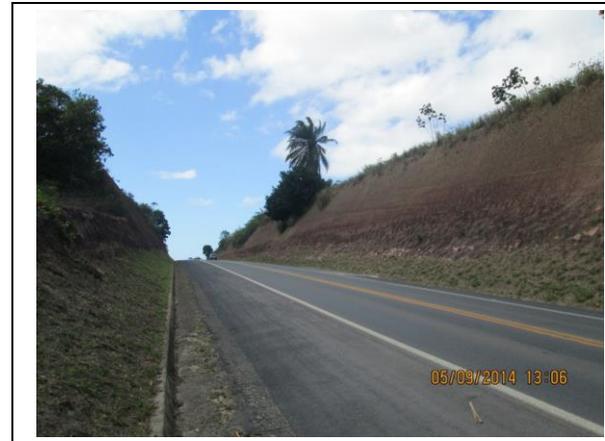
-	Embarrigamento	-	Residuais Antrópicos	-	Interferência na Estrutura estradal			-	Oferece	-	Proximidade a Unidade de Conservação	-	Sem atenuantes
ÁREAS CONTAMINADAS	-	Disposição inadequada de resíduos	-	-	-	-	-	Lindeira	-	Oferece	-	Proximidade a Unidade de Conservação	-	Sem atenuantes

TERRAPLENAGEM		SISTEMA DE DRENAGEM		ESTRUTURAIS		COBERTURA VEGETAL	
-	Abatimento da inclinação do talude	-	Implantação de canaleta gramada	-	Cortina atirantada	-	Semeadura
-	Preenchimento de sulcos	-	Implantação de canaleta de concreto	-	Muro de contenção	-	Hidrossemeadura
-	Reaterro	-	Implantação de escada hidráulica	-	Enrocamento	x	Gramma em placas
-	Implantação de bermas	-	Implantação de dissipador de energia	-	Implantação de estrutura em gabião

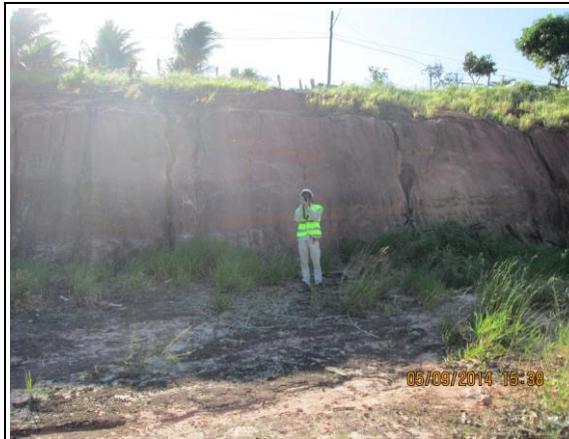
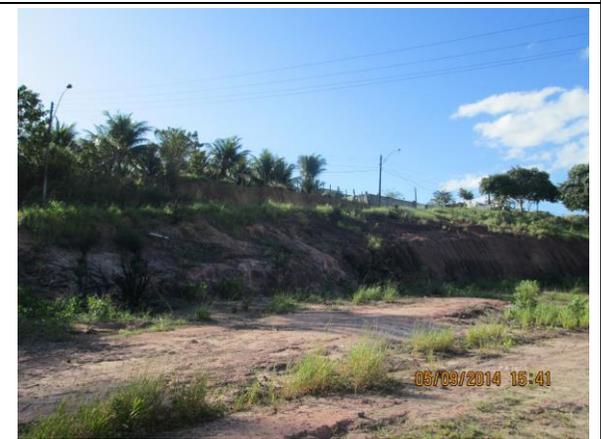
-	Embarrigamento	-	Residuais Antrópicos	-	Interferência na Estrutura estradal			-	Oferece	-	Proximidade a Unidade de Conservação	x	Sem atenuantes
ÁREAS CONTAMINADAS	-	Disposição inadequada de resíduos	-	-	-	-	-	Lindeira	-	Oferece	-	Proximidade a Unidade de Conservação	x	Sem atenuantes

TERRAPLENAGEM		SISTEMA DE DRENAGEM		ESTRUTURAIS		COBERTURA VEGETAL	
x	Abatimento da inclinação do talude	x	Implantação de canaleta gramada	-	Cortina atirantada	-	Semeadura
-	Preenchimento de sulcos	-	Implantação de canaleta de concreto	-	Muro de contenção	-	Hidrosemeadura
-	Reaterro	-	Implantação de escada hidráulica	-	Enrocamento	x	Gramma em placas
-	Implantação de bermas	-	Implantação de dissipador de energia	-	Implantação de estrutura em gabião

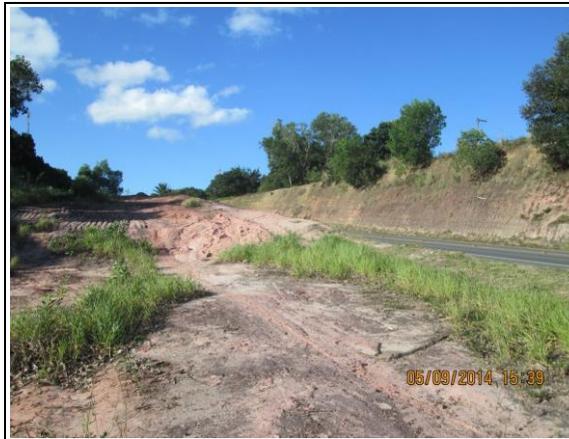
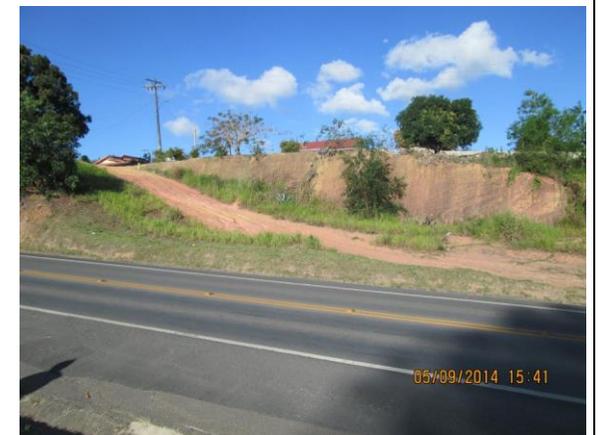
-	Embarrigamento	-	Residuais Antrópicos	-	Interferência na Estrutura estradal			-	Oferece	-	Proximidade a Unidade de Conservação	x	Sem atenuantes
ÁREAS CONTAMINADAS	-	Disposição inadequada de resíduos	-	-	-	-	x	Lindeira	-	Oferece	-	Proximidade a Unidade de Conservação	x	Sem atenuantes

TERRAPLENAGEM		SISTEMA DE DRENAGEM		ESTRUTURAIS		COBERTURA VEGETAL	
-	Abatimento da inclinação do talude	x	Implantação de canaleta gramada	-	Cortina atirantada	x	Semeadura
x	Preenchimento de sulcos	-	Implantação de canaleta de concreto	-	Muro de contenção	-	Hidrossemeadura
-	Reaterro	-	Implantação de escada hidráulica	-	Enrocamento	x	Gramma em placas
-	Implantação de bermas	-	Implantação de dissipador de energia	-	Implantação de estrutura em gabião

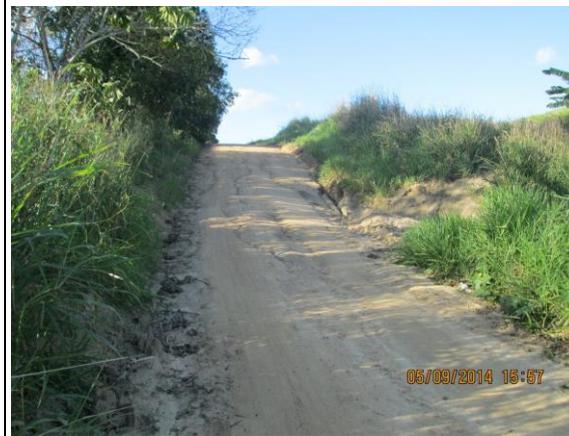
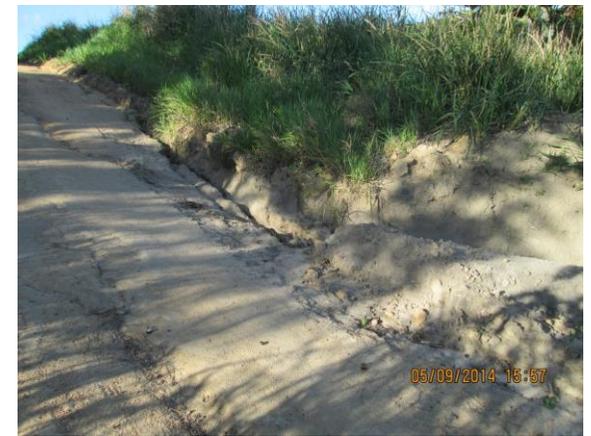
-	Embarrigamento	-	Residuais Antrópicos	-	Interferência na Estrutura estradal			-	Oferece	-	Proximidade a Unidade de Conservação	x	Sem atenuantes
ÁREAS CONTAMINADAS	-	Disposição inadequada de resíduos	-	-	-	-	-	Lindeira	-	Oferece	-	Proximidade a Unidade de Conservação	x	Sem atenuantes

TERRAPLENAGEM		SISTEMA DE DRENAGEM		ESTRUTURAIS		COBERTURA VEGETAL	
-	Abatimento da inclinação do talude	-	Implantação de canaleta gramada	-	Cortina atirantada	-	Semeadura
x	Preenchimento de sulcos	x	Implantação de canaleta de concreto	-	Muro de contenção	-	Hidrossemeadura
-	Reaterro	-	Implantação de escada hidráulica	-	Enrocamento	-	Gramma em placas
-	Implantação de bermas	-	Implantação de dissipador de energia	-	Implantação de estrutura em gabião

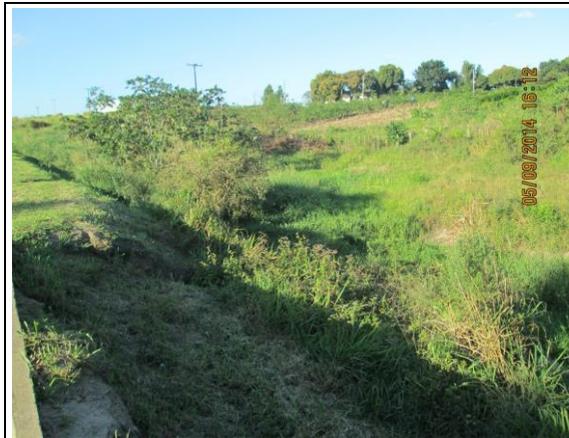
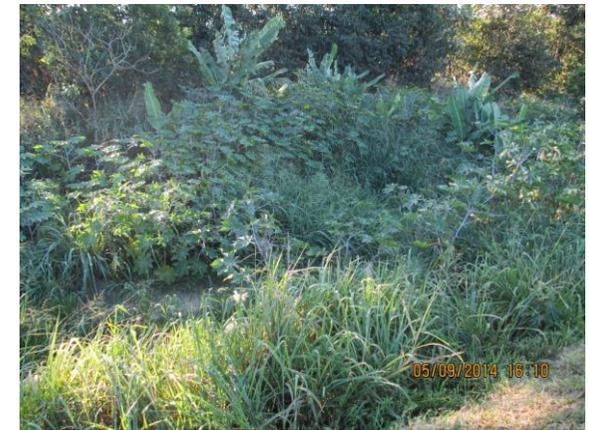
-	Embarrigamento	x	Drenagem Inadequada	-	Interferência na Estrutura estradal			-	Oferece	-	Proximidade a Unidade de Conservação	-	Sem atenuantes
ÁREAS CONTAMINADAS	-	Disposição inadequada de resíduos	-	-	-	-	-	Lindeira	-	Oferece	-	Proximidade a Unidade de Conservação	-	Sem atenuantes

TERRAPLENAGEM		SISTEMA DE DRENAGEM		ESTRUTURAIS		COBERTURA VEGETAL	
-	Abatimento da inclinação do talude	-	Implantação de canaleta gramada	-	Cortina atirantada	-	Semeadura
-	Preenchimento de sulcos	x	Implantação de canaleta de concreto	-	Muro de contenção	-	Hidrossemeadura
x	Reaterro	x	Implantação de escada hidráulica	-	Enrocamento	x	Gramma em placas
-	Implantação de bermas	-	Implantação de dissipador de energia	-	Implantação de estrutura em gabião

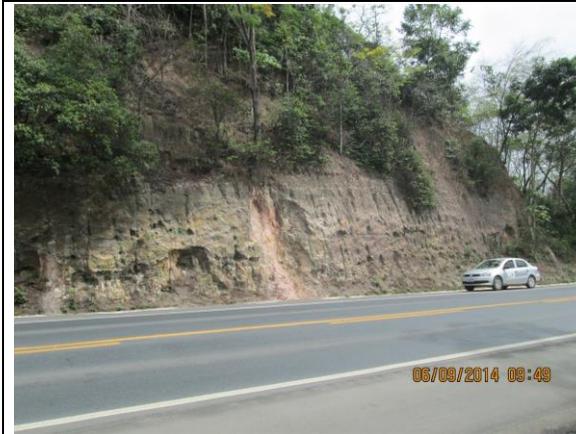
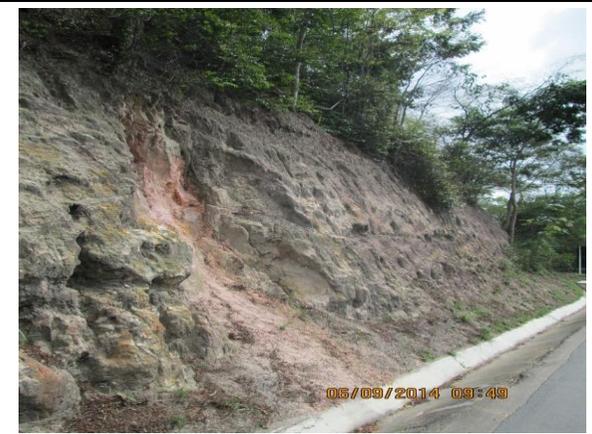
-	Embarrrigamento	-	Residuais Antrópicos	x	Interferência na Estrutura estradal			-	Oferece	-	Proximidade a Unidade de Conservação	-	Sem atenuantes
ÁREAS CONTAMINADAS	-	Disposição inadequada de resíduos	-	-	-	-	x	Lindeira	-	Oferece	-	Proximidade a Unidade de Conservação	-	Sem atenuantes

TERRAPLENAGEM		SISTEMA DE DRENAGEM		ESTRUTURAIS		COBERTURA VEGETAL	
x	Abatimento da inclinação do talude	-	Implantação de canaleta gramada	-	Cortina atirantada	-	Semeadura
-	Preenchimento de sulcos	x	Implantação de canaleta de concreto	-	Muro de contenção	-	Hidrosemeadura
-	Reaterro	x	Implantação de escada hidráulica	-	Enrocamento	x	Grama em placas
x	Implantação de bermas	-	Implantação de dissipador de energia	-	Implantação de estrutura em gabião

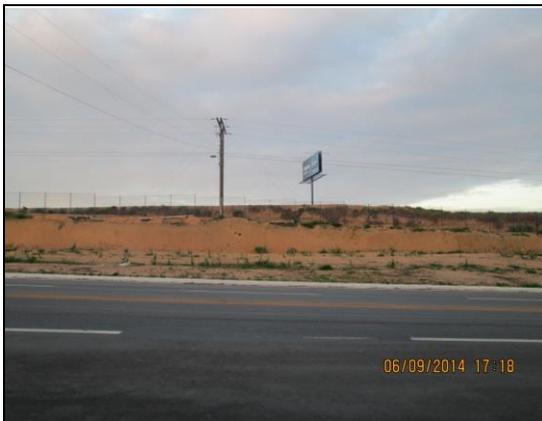
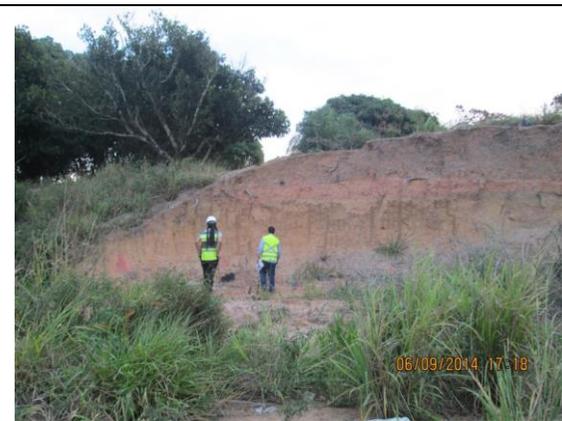
LOCALIZAÇÃO DA ÁREA									
Rodovia	BR-101 ES	CODIGO	KM	Coordenadas	Norte	Este	Trecho	PISTA	DATA
		101-PE-52	174+900	UTM	7833583	374971	B	Norte	08/09/2014

FICHA DE ANÁLISE DE PASSIVOS AMBIENTAIS - PROCESSOS EROSIVOS

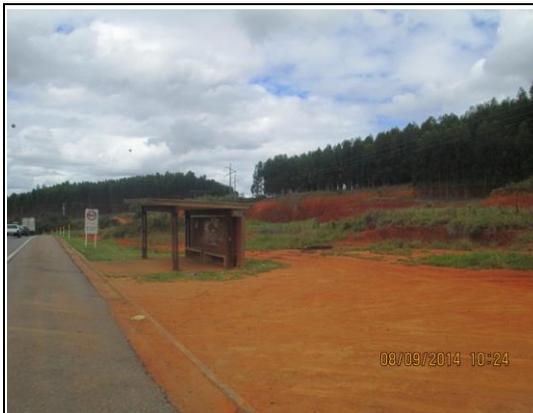
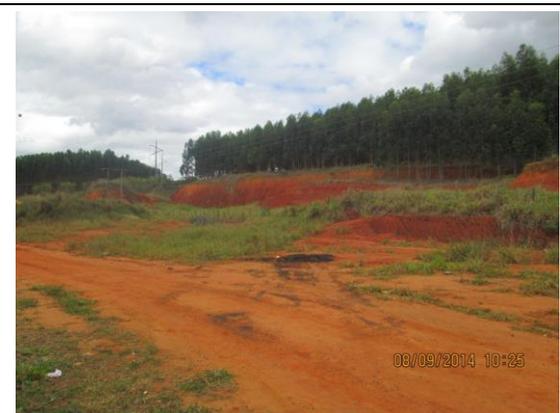
LOCALIZAÇÃO DA ÁREA														
Rodovia	BR-101 ES	CÓDIGO	KM	Coordenadas	Norte	Este	Trecho	PISTA	DATA					
		101-PE-55	183+100	UTM	7826536	370891	B	Sul	08/09/2014					
FICHA DE ANÁLISE DE PASSIVOS AMBIENTAIS - PROCESSOS EROSIVOS														
CARACTERIZAÇÃO					RELEVÂNCIA DO PASSIVO AMBIENTAL									
TIPO		CAUSAS		CONSEQUÊNCIAS		Área de Interferência		Grau de Risco		Agravante		Atenuante		
EROSÃO	x	Processos erosivos	x	Solo Exposto	-	Assoreamento	x	Rodovia	-	Não Oferece	-	Proximidade a área de captação	x	Presença de cobertura vegetal
			x	Drenagem Inexistente	x	Impacto lindeiro			-	Poderá oferecer	-	Ocorrência de processo em solo arenoso	-	Não há concentração de água

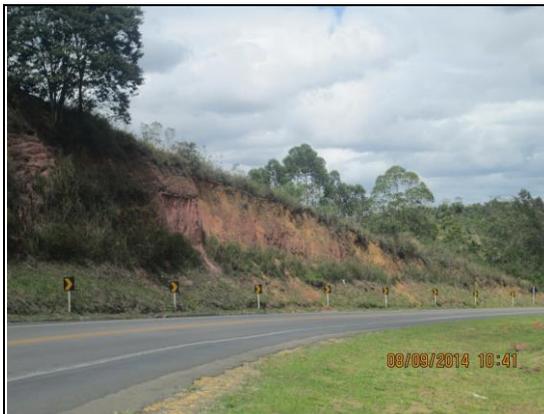
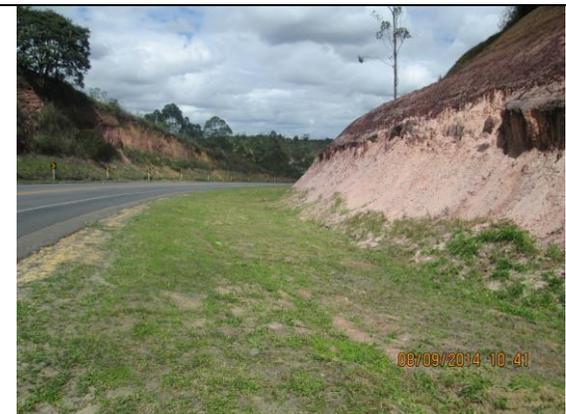
LOCALIZAÇÃO DA ÁREA									
Rodovia	BR-101 ES	CÓDIGO	KM	Coordenadas	Norte	Este	Trecho	PISTA	DATA
		101-PE-56	183+100	UTM	7826536	370891	B	Norte	08/09/2014

FICHA DE ANÁLISE DE PASSIVOS AMBIENTAIS - PROCESSOS EROSIVOS

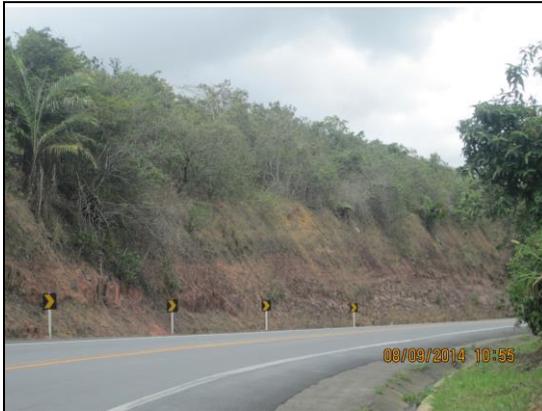
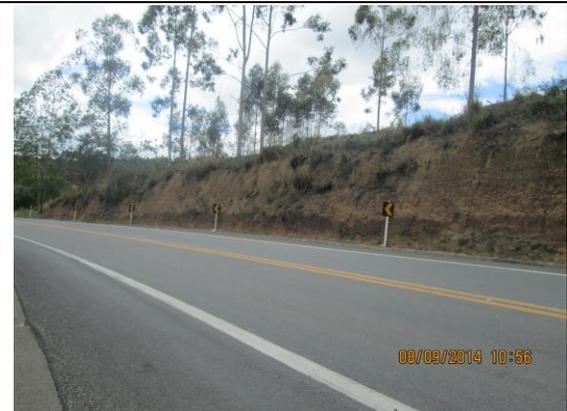
LOCALIZAÇÃO DA ÁREA									
Rodovia	BR-101 ES	CÓDIGO	KM	Coordenadas	Norte	Este	Trecho	PISTA	DATA
		101-PE-58	183+100	UTM	7825676	369990	B	Sul	08/09/2014

FICHA DE ANÁLISE DE PASSIVOS AMBIENTAIS - PROCESSOS EROSIVOS

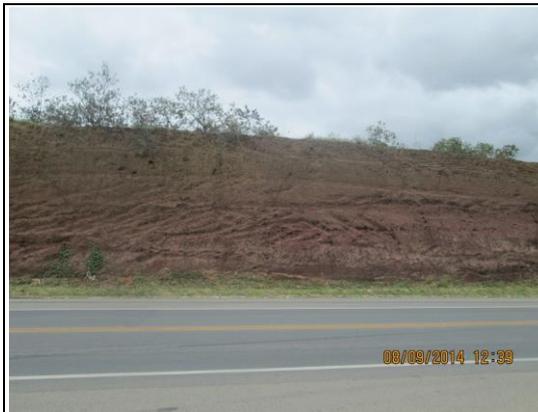
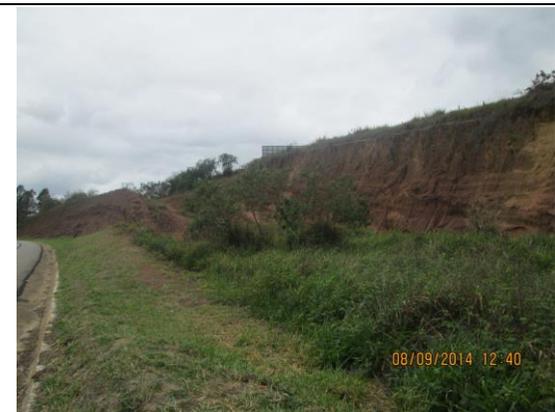
FICHA DE ANÁLISE DE PASSIVOS AMBIENTAIS - PROCESSOS EROSIVOS

LOCALIZAÇÃO DA ÁREA									
Rodovia	BR-101 ES	CÓDIGO	KM	Coordenadas	Norte	Este	Trecho	PISTA	DATA
		101-PE-66	190+750	UTM	7822455	363162	C	Norte	08/09/2014

-	Escorregamento	-	Obstrução parcial de bueiro								
			-	Não definido	-	Impacto lindeiro								
GEODINÂMICOS	x	Trincas de tração	-	Declividade acentuada	-	Assoreamento	-	Lindeira	-	Oferece	-	Proximidade a Unidade de Conservação	-	Sem atenuantes

-	Abatimento em degrau	-	N.A insurgente	-	Assoreamento								
	-	Cicatriz de escorregamento	-	Evolução de processo erosivo	x	Impacto lindeiro								
	-	Embarrrigamento	-	Residuais Antrópicos	-	Interferência na Estrutural estradal								
ÁREAS CONTAMINADAS	-	Disposição inadequada de resíduos	-	-	-	-	-	Lindeira	-	Oferece	-	Proximidade a Unidade de Conservação	-	Sem atenuantes

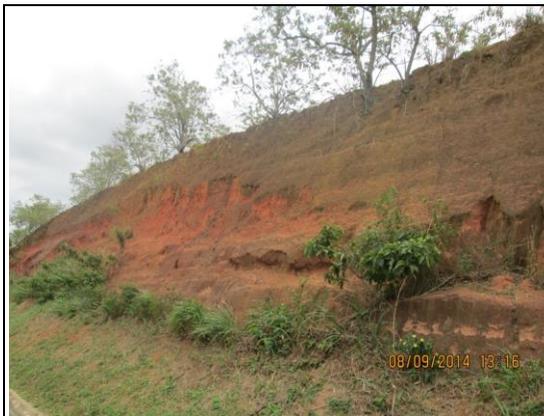
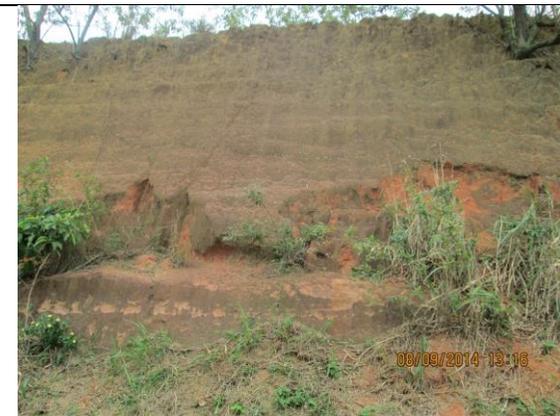
FICHA DE ANÁLISE DE PASSIVOS AMBIENTAIS - PROCESSOS EROSIVOS

LOCALIZAÇÃO DA ÁREA									
Rodovia	BR-101 ES	CÓDIGO	KM	Coordenadas	Norte	Este	Trecho	PISTA	DATA
		101-PE-74	194+150	UTM	7820780	360515	C	Norte	08/09/2014

-	Escorregamento	-	Obstrução parcial de bueiro								
			-	Não definido	-	Impacto lindeiro								
GEODINÂMICOS	x	Trincas de tração	-	Declividade acentuada	-	Assoreamento	-	Lindeira	-	Oferece	-	Proximidade a Unidade de Conservação	-	Sem atenuantes

-	Abatimento em degrau	-	N.A insurgente	-	Assoreamento								
	-	Cicatriz de escorregamento	x	Evolução de processo erosivo	-	Impacto lindeiro								
	-	Embarrigamento	-	Residuais Antrópicos	-	Interferência na Estrutural estradal								
ÁREAS CONTAMINADAS	-	Disposição inadequada de resíduos	-	-	-	-	-	Lindeira	-	Oferece	-	Proximidade a Unidade de Conservação	-	Sem atenuantes

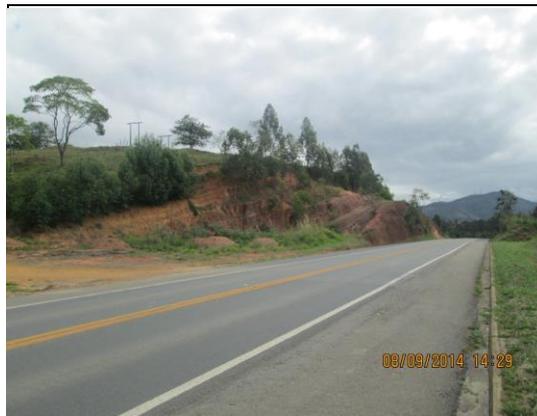
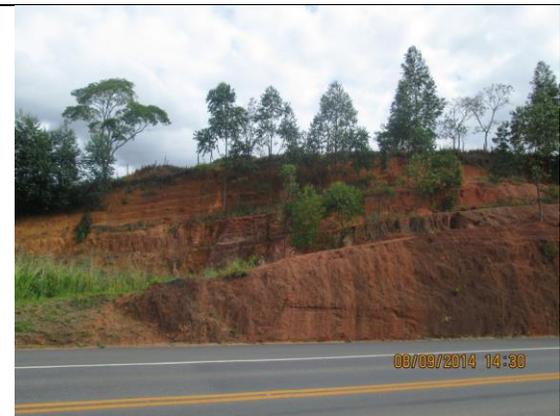
FICHA DE ANÁLISE DE PASSIVOS AMBIENTAIS - PROCESSOS EROSIVOS

LOCALIZAÇÃO DA ÁREA									
Rodovia	BR-101 ES	CÓDIGO	KM	Coordenadas	Norte	Este	Trecho	PISTA	DATA
		101-PE-77	202+600	UTM	7816553	356950	C	Norte	08/09/2014

-	Escorregamento	-	Obstrução parcial de bueiro								
			-	Não definido	-	Impacto lindeiro								
GEODINÂMICOS	x	Trincas de tração	x	Declividade acentuada	-	Assoreamento	x

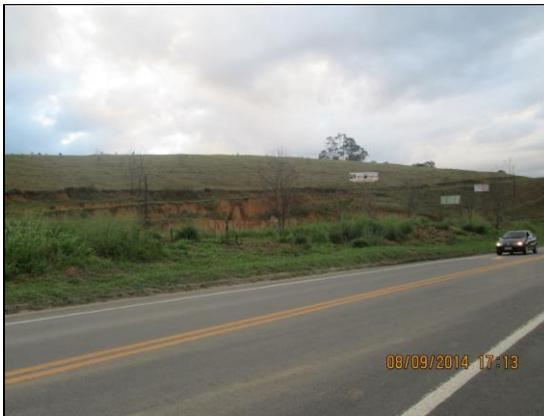
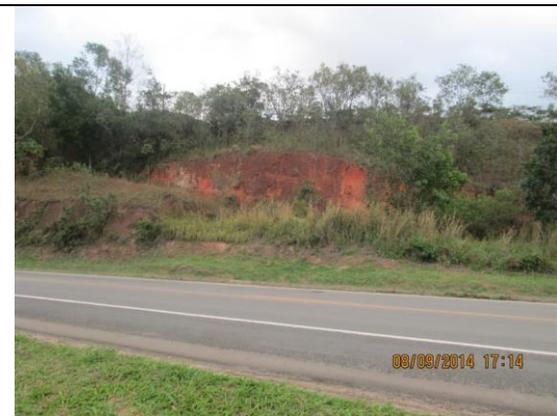
LOCALIZAÇÃO DA ÁREA									
Rodovia	BR-101 ES	CÓDIGO	KM	Coordenadas	Norte	Este	Trecho	PISTA	DATA
		101-PE-80	205+250	UTM	7813058	356294	C	Sul	08/09/2014

FICHA DE ANÁLISE DE PASSIVOS AMBIENTAIS - PROCESSOS EROSIVOS

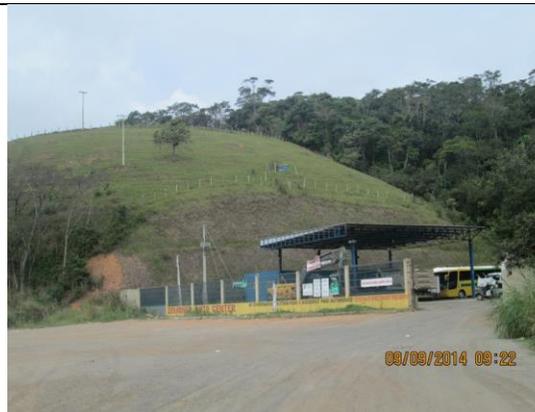
LOCALIZAÇÃO DA ÁREA									
Rodovia	BR-101 ES	CÓDIGO	KM	Coordenadas	Norte	Este	Trecho	PISTA	DATA
		101-PE-84	223+850	UTM	7800885	351729	C	Sul	09/09/2014

FICHA DE ANÁLISE DE PASSIVOS AMBIENTAIS - PROCESSOS EROSIVOS

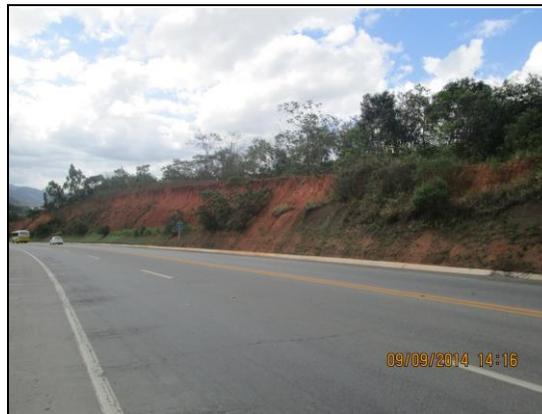
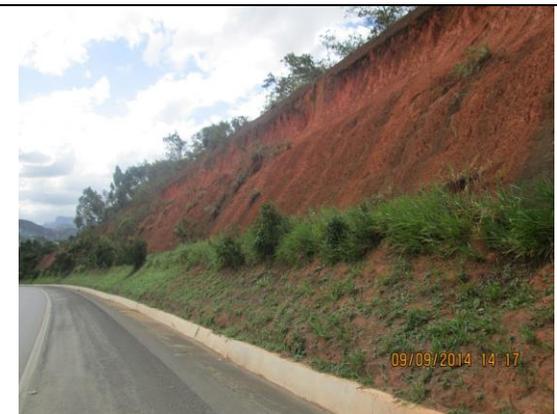
-	Drenagem Inexistente	x	Impacto lindeiro			-	Poderá oferecer	x	Ocorrência de processo em solo arenoso	-	Não há concentração de água
			-	Drenagem Inadequada	-	Interferência na Estrutural estradal			x	Lindeira	-	Oferece	-	Proximidade a Unidade de Conservação
RECURSOS HÍDRICOS	-	Assoreamento de Cursos d'água	-	Erosão	-	Obstrução total de bueiro

-	Escorregamento	-	Obstrução parcial de bueiro								
			-	Não definido	-	Impacto lindeiro								
GEODINÂMICOS	x	Trincas de tração	x	Declividade acentuada	-	Assoreamento
