ESTUDO DE IMPACTO AMBIENTAL - EIA

DUPLICAÇÃO DA RODOVIA BR-101/ES/BA

PROJETO DE AMPLIAÇÃO DA CAPACIDADE DA RODOVIA BR-101/ES/BA, DO KM 939,4 AO KM 956,9 NO ESTADO DA BAHIA E DO KM 0,0 AO KM 244,9 NO ESTADO DO ESPIRITO SANTO, PERFAZENDO 262,4 KM.

FEVEREIRO/2017 - Revisão 02

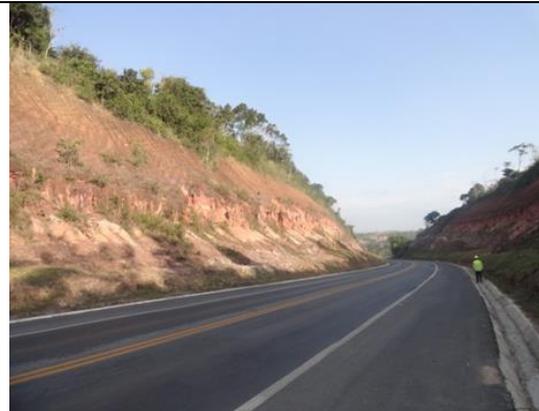
LOCALIZAÇÃO DA ÁREA									
Rodovia	BR-101 BA	CÓDIGO	KM	Coordenadas	Norte	Este	Trecho	PISTA	DATA
		101-PE-93	945+500	UTM	7999557	405246	H-BA	Sul	04/09/2014

FICHA DE ANÁLISE DE PASSIVOS AMBIENTAIS - PROCESSOS EROSIVOS

-	Escorregamento	-	Obstrução parcial de bueiro								
			-	Não definido	-	Impacto lindeiro								
GEODINÂMICOS	x	Trincas de tração	-	Declividade acentuada	-	Assoreamento	x	Lindeira	-	Oferece	-	Proximidade a Unidade de Conservação	x	Sem atenuantes

-	Abatimento em degrau	-	N.A insurgente	-	Assoreamento								
	x	Cicatriz de escorregamento	-	Evolução de processo erosivo	x	Impacto lindeiro								
	-	Embarrramento	-	Residuais Antropicos	-	Interferência na Estrutural estradal								
ÁREAS CONTAMINADAS	-	Disposição inadequada de resíduos	-	-	-	-	x	Lindeira	-	Oferece	-	Proximidade a Unidade de Conservação	x	Sem atenuantes

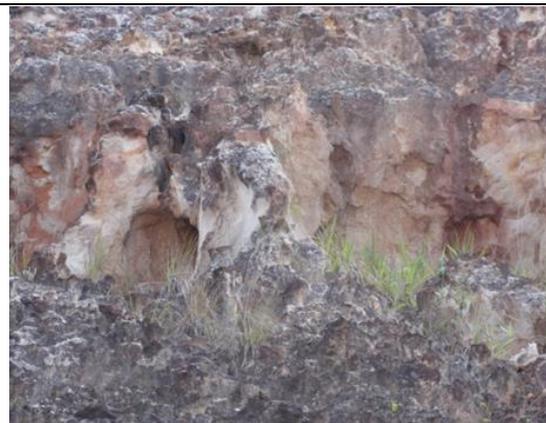
-	Embarrramento	-	Residuais Antrópicos	-	Interferência na Estrutural estradal			-	Oferece	-	Proximidade a Unidade de Conservação	x	Sem atenuantes
ÁREAS CONTAMINADAS	-	Disposição inadequada de resíduos	-	-	-	-	-	Lindeira	-	Oferece	-	Proximidade a Unidade de Conservação	x	Sem atenuantes

-	Disposição inadequada de resíduos com sinais de contaminação	-	-	-	-			-	Oferece	-	Proximidade a Unidade de Conservação	x	Sem atenuantes
	-	Disposição inadequada de resíduos com sinais de contaminação	-	-	-	-			-	Oferece	-	Proximidade a Unidade de Conservação	x	Sem atenuantes

INDICAÇÕES DE RECUPERAÇÃO

TERRAPLENAGEM		SISTEMA DE DRENAGEM		ESTRUTURAIS		COBERTURA VEGETAL	
x	Abatimento da inclinação do talude	-	Implantação de canaleta gramada	-	Cortina atirantada	-	Semeadura
-	Preenchimento de sulcos	x	Implantação de canaleta de concreto	-	Muro de contenção	-	Hidrossemeadura
-	Reaterro	-	Implantação de escada hidráulica	-	Enrocamento	x	Gramma em placas
-	Implantação de bermas	-	Implantação de dissipador de energia	-	Implantação de estrutura em gabião

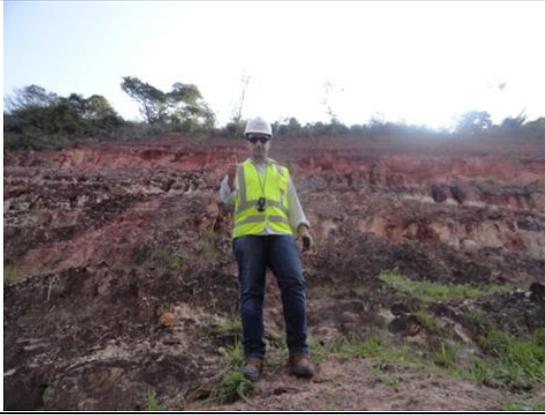
-	Drenagem Inexistente	-	Impacto lindeiro			-	Poderá oferecer	x	Ocorrência de processo em solo arenoso	-	Não há concentração de água
			-	Drenagem Inadequada	x	Interferência na Estrutural estradal			-	Oferece	-	Proximidade a Unidade de Conservação	x	Sem atenuantes
RECURSOS HÍDRICOS	x	Assoreamento de Cursos d'água	-	Erosão	-	Obstrução total de bueiro	-	Lindeira	X	Poderá oferecer	x	Ocorrência de processo em solo arenoso	-	Não há concentração de água

-	Escorregamento	-	Obstrução parcial de bueiro			-	Oferece	-	Proximidade a Unidade de Conservação	x	Sem atenuantes
			-	Não definido	-	Impacto lindeiro								
GEODINÂMICOS	x	Trincas de tração	-	Declividade acentuada	-	Assoreamento

-	Abatimento em degrau	-	N.A insurgente	-	Assoreamento								
	x	Cicatriz de escorregamento	-	Evolução de processo erosivo	-	Impacto lindeiro								
	-	Embarrigamento	-	Residuais Antrópicos	x	Interferência na Estrutural estradal								
ÁREAS CONTAMINADAS		Disposição inadequada de resíduos	-	-		-								
		Disposição inadequada de resíduos com sinais de contaminação	-	-		-

-	-		-								
INDICAÇÕES DE RECUPERAÇÃO														
TERRAPLENAGEM			SISTEMA DE DRENAGEM			ESTRUTURAIS		COBERTURA VEGETAL						
x	Abatimento da inclinação do talude		-	Implantação de canaleta gramada		-	Cortina atirantada		-	Semeadura				
x	Preenchimento de sulcos		x	Implantação de canaleta de concreto		-	Muro de contenção		x	Hidrossemeadura

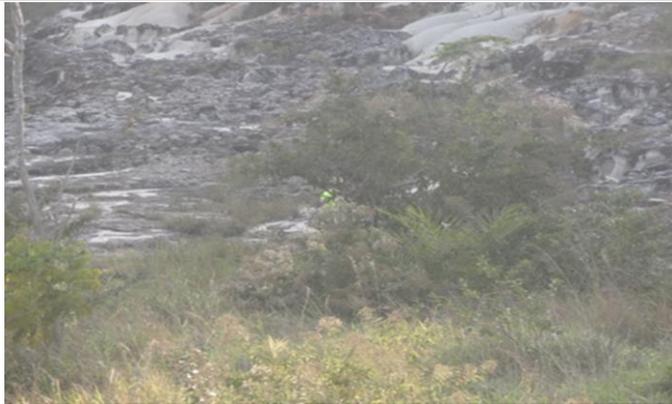
-	Drenagem Inadequada	-	Interferência na Estrutural estradal			-	Oferece	-	Proximidade a Unidade de Conservação	-	Sem atenuantes
RECURSOS HÍDRICOS	-	Assoreamento de Cursos d'água	-	Erosão	-	Obstrução total de bueiro	x	Lindeira	-		-		-

-	Escorregamento	-	Obstrução parcial de bueiro			-		-			
			-	Não definido	-	Impacto lindeiro			-		-			
GEODINÂMICOS	-	Trincas de tração	-	Declividade acentuada	-	Assoreamento

-	Abatimento em degrau	-	N.A insurgente	-	Assoreamento								
	-	Cicatriz de escorregamento	-	Evolução de processo erosivo	-	Impacto lindeiro								
	-	Embarrigamento	-	Residuais Antrópicos	-	Interferência na Estrutural estradal								
ÁREAS CONTAMINADAS	-	Disposição inadequada de resíduos	-	-	-	-

-	Disposição inadequada de resíduos com sinais de contaminação	-	-	-	-								
	-		-	-	-	-

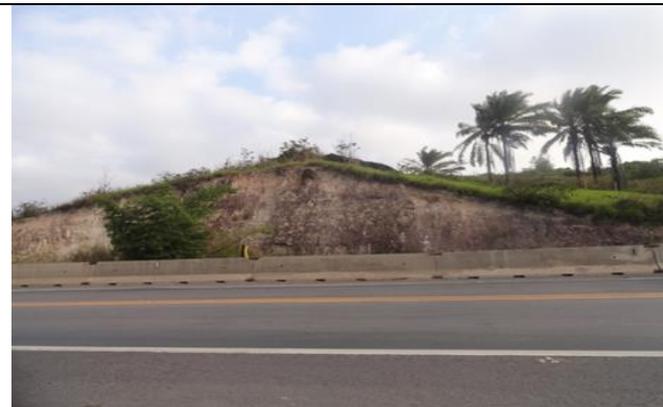
-	Escorregamento	-	Obstrução parcial de bueiro			-	Oferece	-	Proximidade a Unidade de Conservação	x	Sem atenuantes
			-	Não definido	-	Impacto lindeiro			-	Oferece	-	Proximidade a Unidade de Conservação	x	Sem atenuantes
GEODINÂMICOS	-	Trincas de tração	-	Declividade acentuada	-	Assoreamento	-	-	-	-	-	-	-	-

-	Abatimento em degrau	-	N.A insurgente	-	Assoreamento								
	-	Cicatriz de escorregamento	-	Evolução de processo erosivo	-	Impacto lindeiro								
	-	Embarrigamento	-	Residuais Antrópicos	-	Interferência na Estrutural estradal								
ÁREAS CONTAMINADAS	-	Disposição inadequada de resíduos	-	-	-	-	-	-	-	-	-	-	-	-

-	Disposição inadequada de resíduos com sinais de contaminação	-	-	-	-

INDICAÇÕES DE RECUPERAÇÃO

TERRAPLENAGEM		SISTEMA DE DRENAGEM		ESTRUTURAIS		COBERTURA VEGETAL	
x	Abatimento da inclinação do talude	-	Implantação de canaleta gramada	-	Cortina atirantada	-	Semeadura
-	Preenchimento de sulcos	-	Implantação de canaleta de concreto	-	Muro de contenção	-	Hidrossemeadura
-	Reaterro	-	Implantação de escada hidráulica	-	Enrocamento	x	Gramma em placas
-	Implantação de bermas	-	Implantação de dissipador de energia	-	Implantação de estrutura em gabião

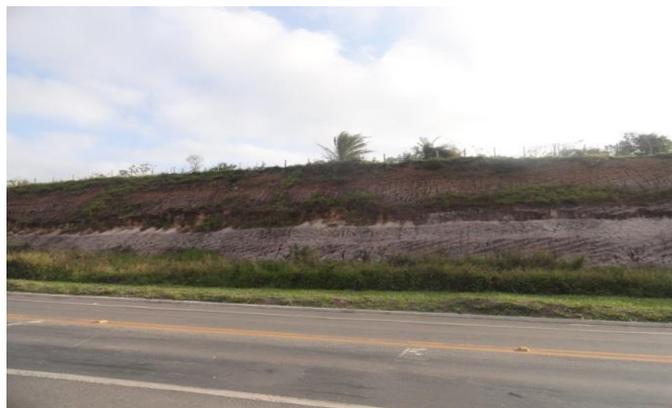
-	Escorregamento	-	Obstrução parcial de bueiro			-	Oferece	-	Proximidade a Unidade de Conservação	-	Sem atenuantes
			-	Não definido	-	Impacto lindeiro			-	Oferece	-	Proximidade a Unidade de Conservação	-	Sem atenuantes
GEODINÂMICOS	-	Trincas de tração	-	Declividade acentuada	-	Assoreamento	-	Lindeira	-	Oferece	-	Proximidade a Unidade de Conservação	-	Sem atenuantes

-	Preenchimento de sulcos		-	Implantação de canaleta de concreto		-	Muro de contenção	-	Hidrossemeadura					
-	Reaterro		-	Implantação de escada hidráulica		-	Enrocamento	x	Gramma em placas

-	Implantação de bermas		-	Implantação de dissipador de energia		-	Implantação de estrutura em gabião
