Relatório de Operações

**Dragagem com despejo marítimo e regularização do
fundo.**

ADM DO BRASIL LTDA

Berço 39

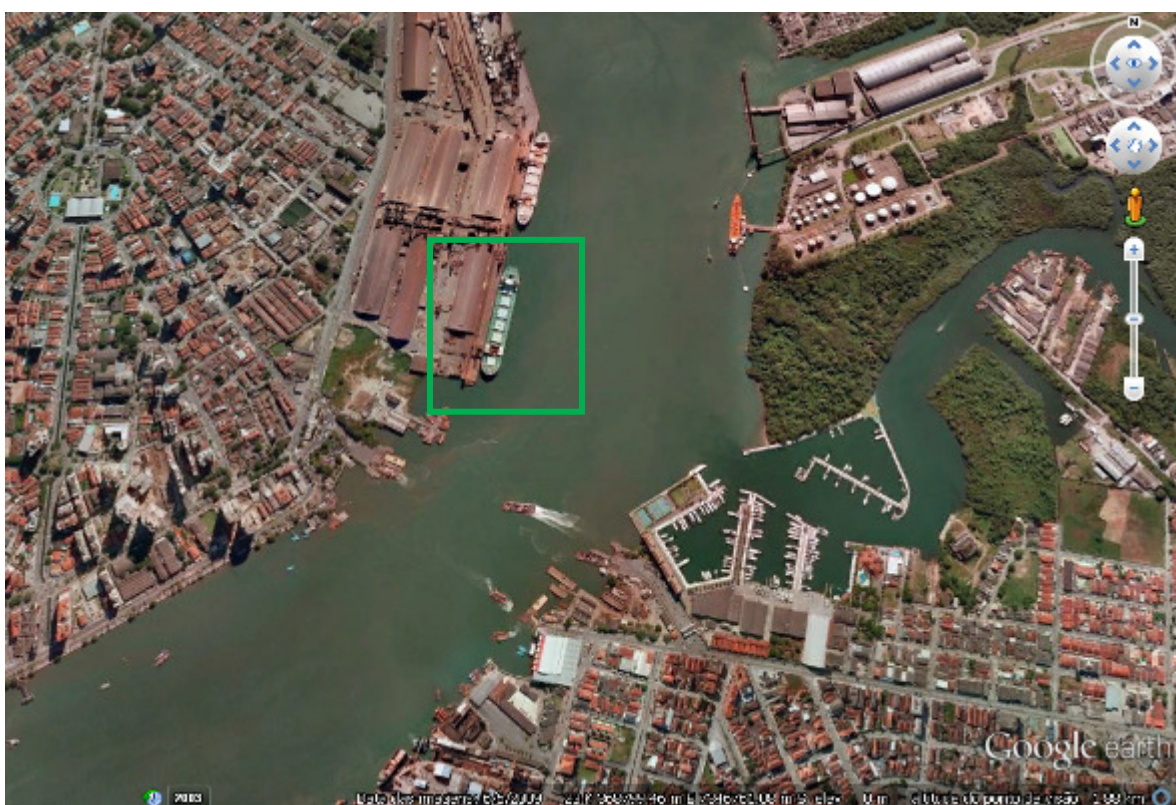
A Figura 1 apresenta a área da localização geográfica do Berço 39 que possui 303 metros de comprimento e 60 metros de largura. A atuação ocorreu entre os cabeços 390 e 401, conforme apresentado na Planta Hidrotop HCIL-ADM-13-Arm 39-np01 High/LOW (Anexo 01).

Figura 1: Área de localização geográfica do Berço 39 – ADM do Brasil Ltda. Fonte: Google Earth.

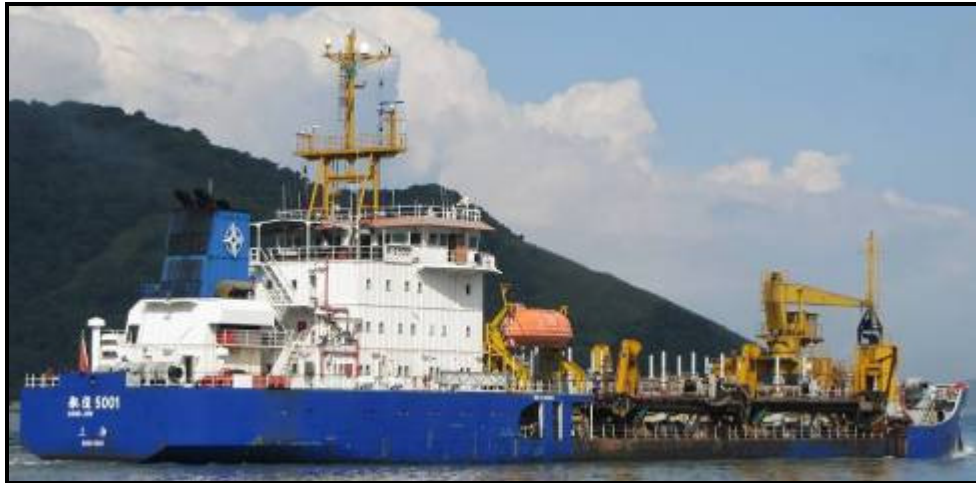
Figura 2: Drega “Hang Jun 5001”.

A drega autotransportadora Hang Jun 5001 possui capacidade de cisterna de 5000 m³.

A draga autotransportadora “Hang Jun 5001”, realizou a remoção de material nessas valas e o transporte para o despejo em área autorizada pelas Autoridades Competentes.

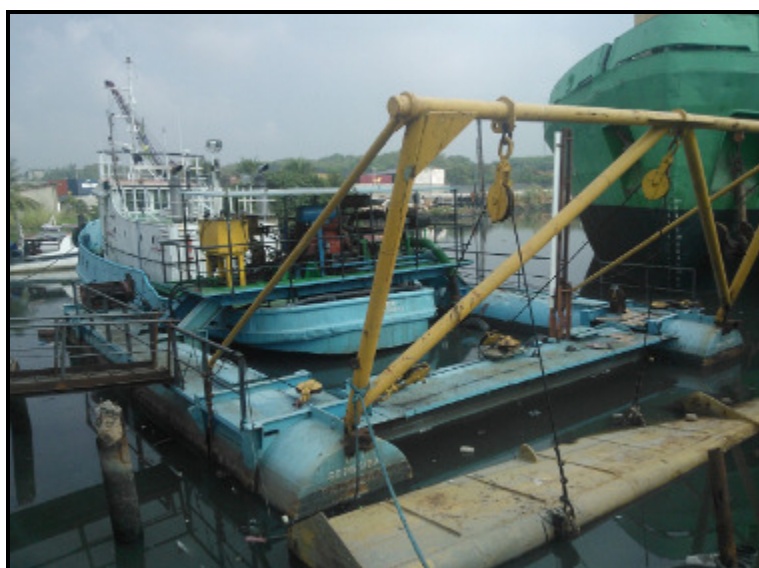
Figura 3: Rebocador Vitória.

O rebocador Vitória de 2 eixos com lâmina BDT Sepetiba, dotado de “*bow thruster*”, auxilia na regularização do fundo.

- Potência 800 HP, com propulsão dupla;
- Nº registro na Capitania dos Portos: 381-017979-5;
- Porto de inscrição: Rio de Janeiro;
- Classe: RBNA;
- Indicador de chamadas: PS-6261;
- Bandeira: Brasileira.

A regularização do fundo foi executada pelo Rebocador “Vitória” com auxílio de DGPS ligado ao software Hypack para controle adequado da operação, em movimentos vai-e-vem transversalmente ou em paralelo ao cais, para obter o maior rendimento possível.

O Rebocador engatado no Flutuante Catamarã em 'U' denominado “BDT Sepetiba”, suporta uma lâmina de regularização com 10 m de extensão e de peso e ângulo reguláveis que atuou diretamente na regularização do fundo.
