RELATÓRIO TÉCNICO TECHNICAL REPORT			Nº: RL-4450.74-6521-996-BBQ-013				
		CLIENTE: TRANSPORTADORA GASENE S.A. CLIENT			FOLHA: 01 de 18 PAGE:

PROGRAMA: GASODUTO INTERLIGAÇÃO SUDESTE / NORDESTE - GASENE JOB: SOUTHEAST/NORTHEAST INTERCONNECTION GAS PIPELINE - GASENE			-				
		ÁREA: GASODUTO CACIMBAS / CATU - GASCAC AREA: CACIMBAS / CATU GAS PIPELINE - GASCAC			-				
		TÍTULO: Relatório Final do Monitoramento Geológico-Geotécnico das Zonas Cársticas do GASCAC TITLE: Final Report of the Geologic-Geotecnic Monitoring of GASCAC Carstic Zones							
CONTRATO: CONTRACT GASCAC / DEZ 2007		RESPONSÁVEL TÉCNICO PELO DOCUMENTO: TECHNICIAN RESPONSIBLE FOR THE DOCUMENT JULIO CEZAR PORTUGAL VALENTE CREA 851029990-D			RUBRICA: INITIALS

Relatório Final Monitoramento Geológico-Geotécnico das Zonas Cársticas do GASCAC

**Programa de Monitoramento das Feições Cársticas do Gasoduto Gascac
no trecho entre os kms 441 e 449**

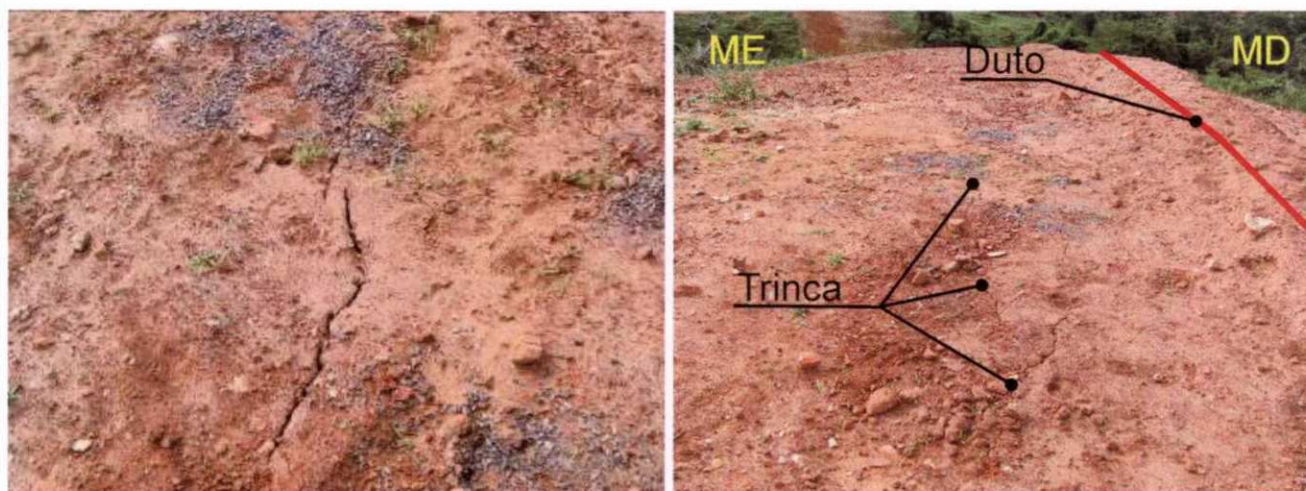
No km 448 +100m, próximo ao marco MZC-31 foi observada uma trinca longitudinal, sinuosa, com abertura máxima de 1 cm e aproximadamente 20 metros de extensão (Figura 1). Estas trincas são relativamente comuns, pois após a movimentação da terra para o aterro, esta fica fofa e mais sujeita ao aparecimento de trincas de contração, provocadas pela presença da argila no solo face às variações de umidade causadas pela ação das chuvas, porém a posição dela a montante de uma importante dolina alerta para a necessidade de monitoramento da área até que se verifique que não há ampliação da trinca.

Figura 1 – trinca longitudinal a montante de uma dolina no km 448 +100m.

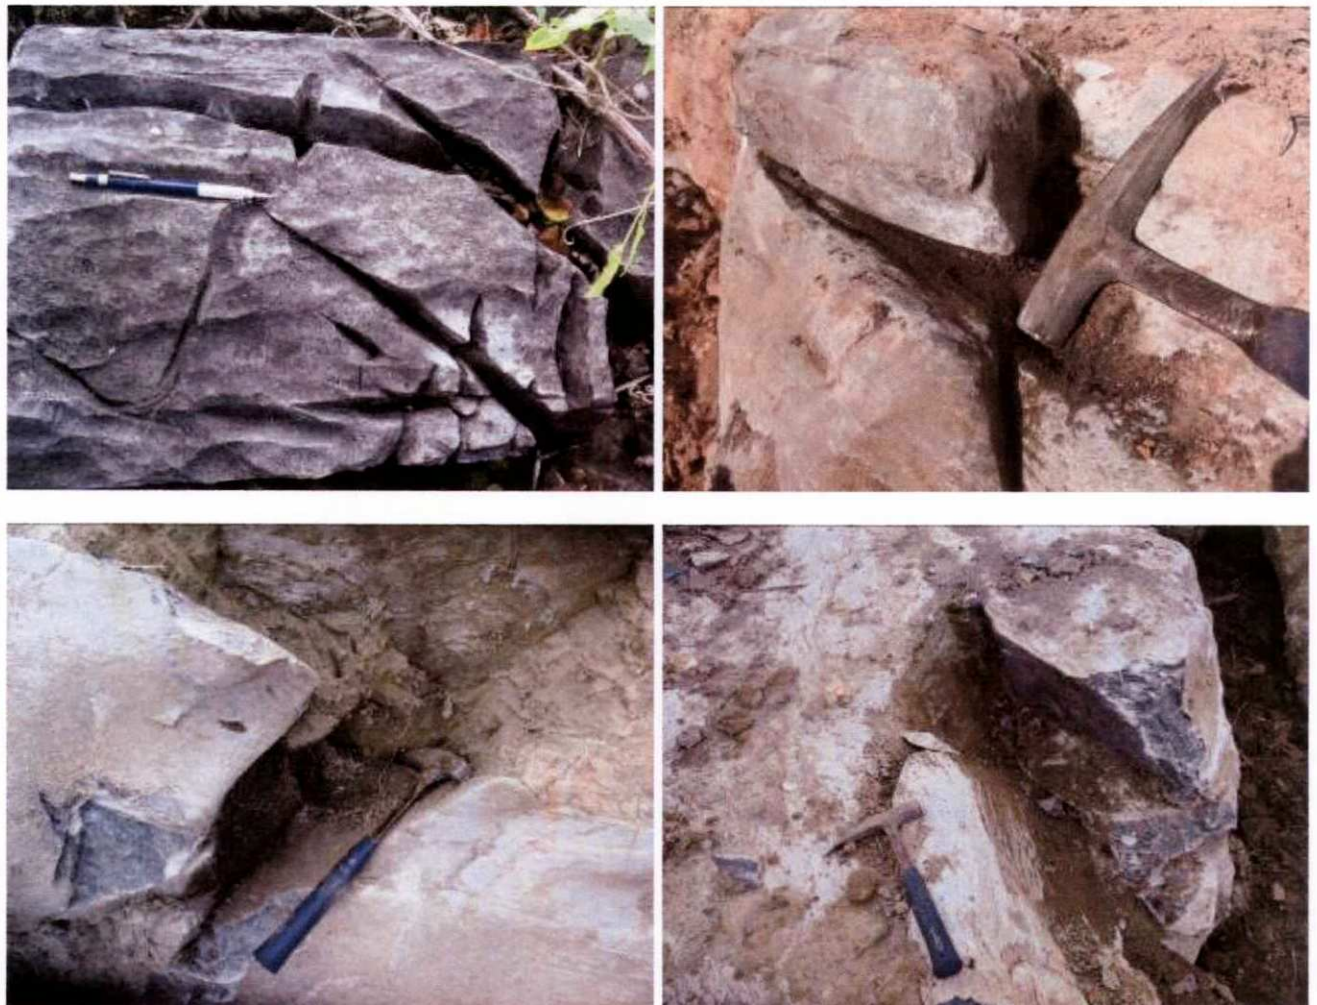
Apesar das conclusões serem favoráveis e de não terem sido observados indícios de cavidades ou abatimentos relacionados à sua presença, a área apresenta abundância de rochas calcárias e freqüentemente foram observadas nestas rochas erosões provocadas pela ação da água (Figura 2).

Figura 2 – exemplos de rochas calcárias apresentando erosão provocada pela ação da água em suas fraturas.

Estas rochas evidenciam que o processo de erosão é lento e desenvolve-se essencialmente ao longo das fraturas da rocha. Este processo seria mais acelerado se o lençol freático fosse raso o

suficiente para atingir o nível das rochas calcáreas, porém as sondagens a percussão com SPT não atingiram o lençol freático nas áreas onde ocorrem as principais feições cársticas.

Como a erosão é um processo contínuo e lento, deve-se manter um monitoramento permanente da faixa nos trechos identificados como susceptíveis à ocorrência das feições cársticas.
