PETROBRAS		MINERAL Engenharia e Meio Ambiente	
DUTOS OCVAP I e II			
ESTUDO DE IMPACTO AMBIENTAL			
ÁREAS SUSCETÍVEIS À EROSIÃO E INUNDAÇÕES - UGRHI 02			
ESCALA:	1:400.000	DATA:	Dezembro/2011
FIGURA N :	PAB7.Fig.V.2.3.3-1	REV.:	0

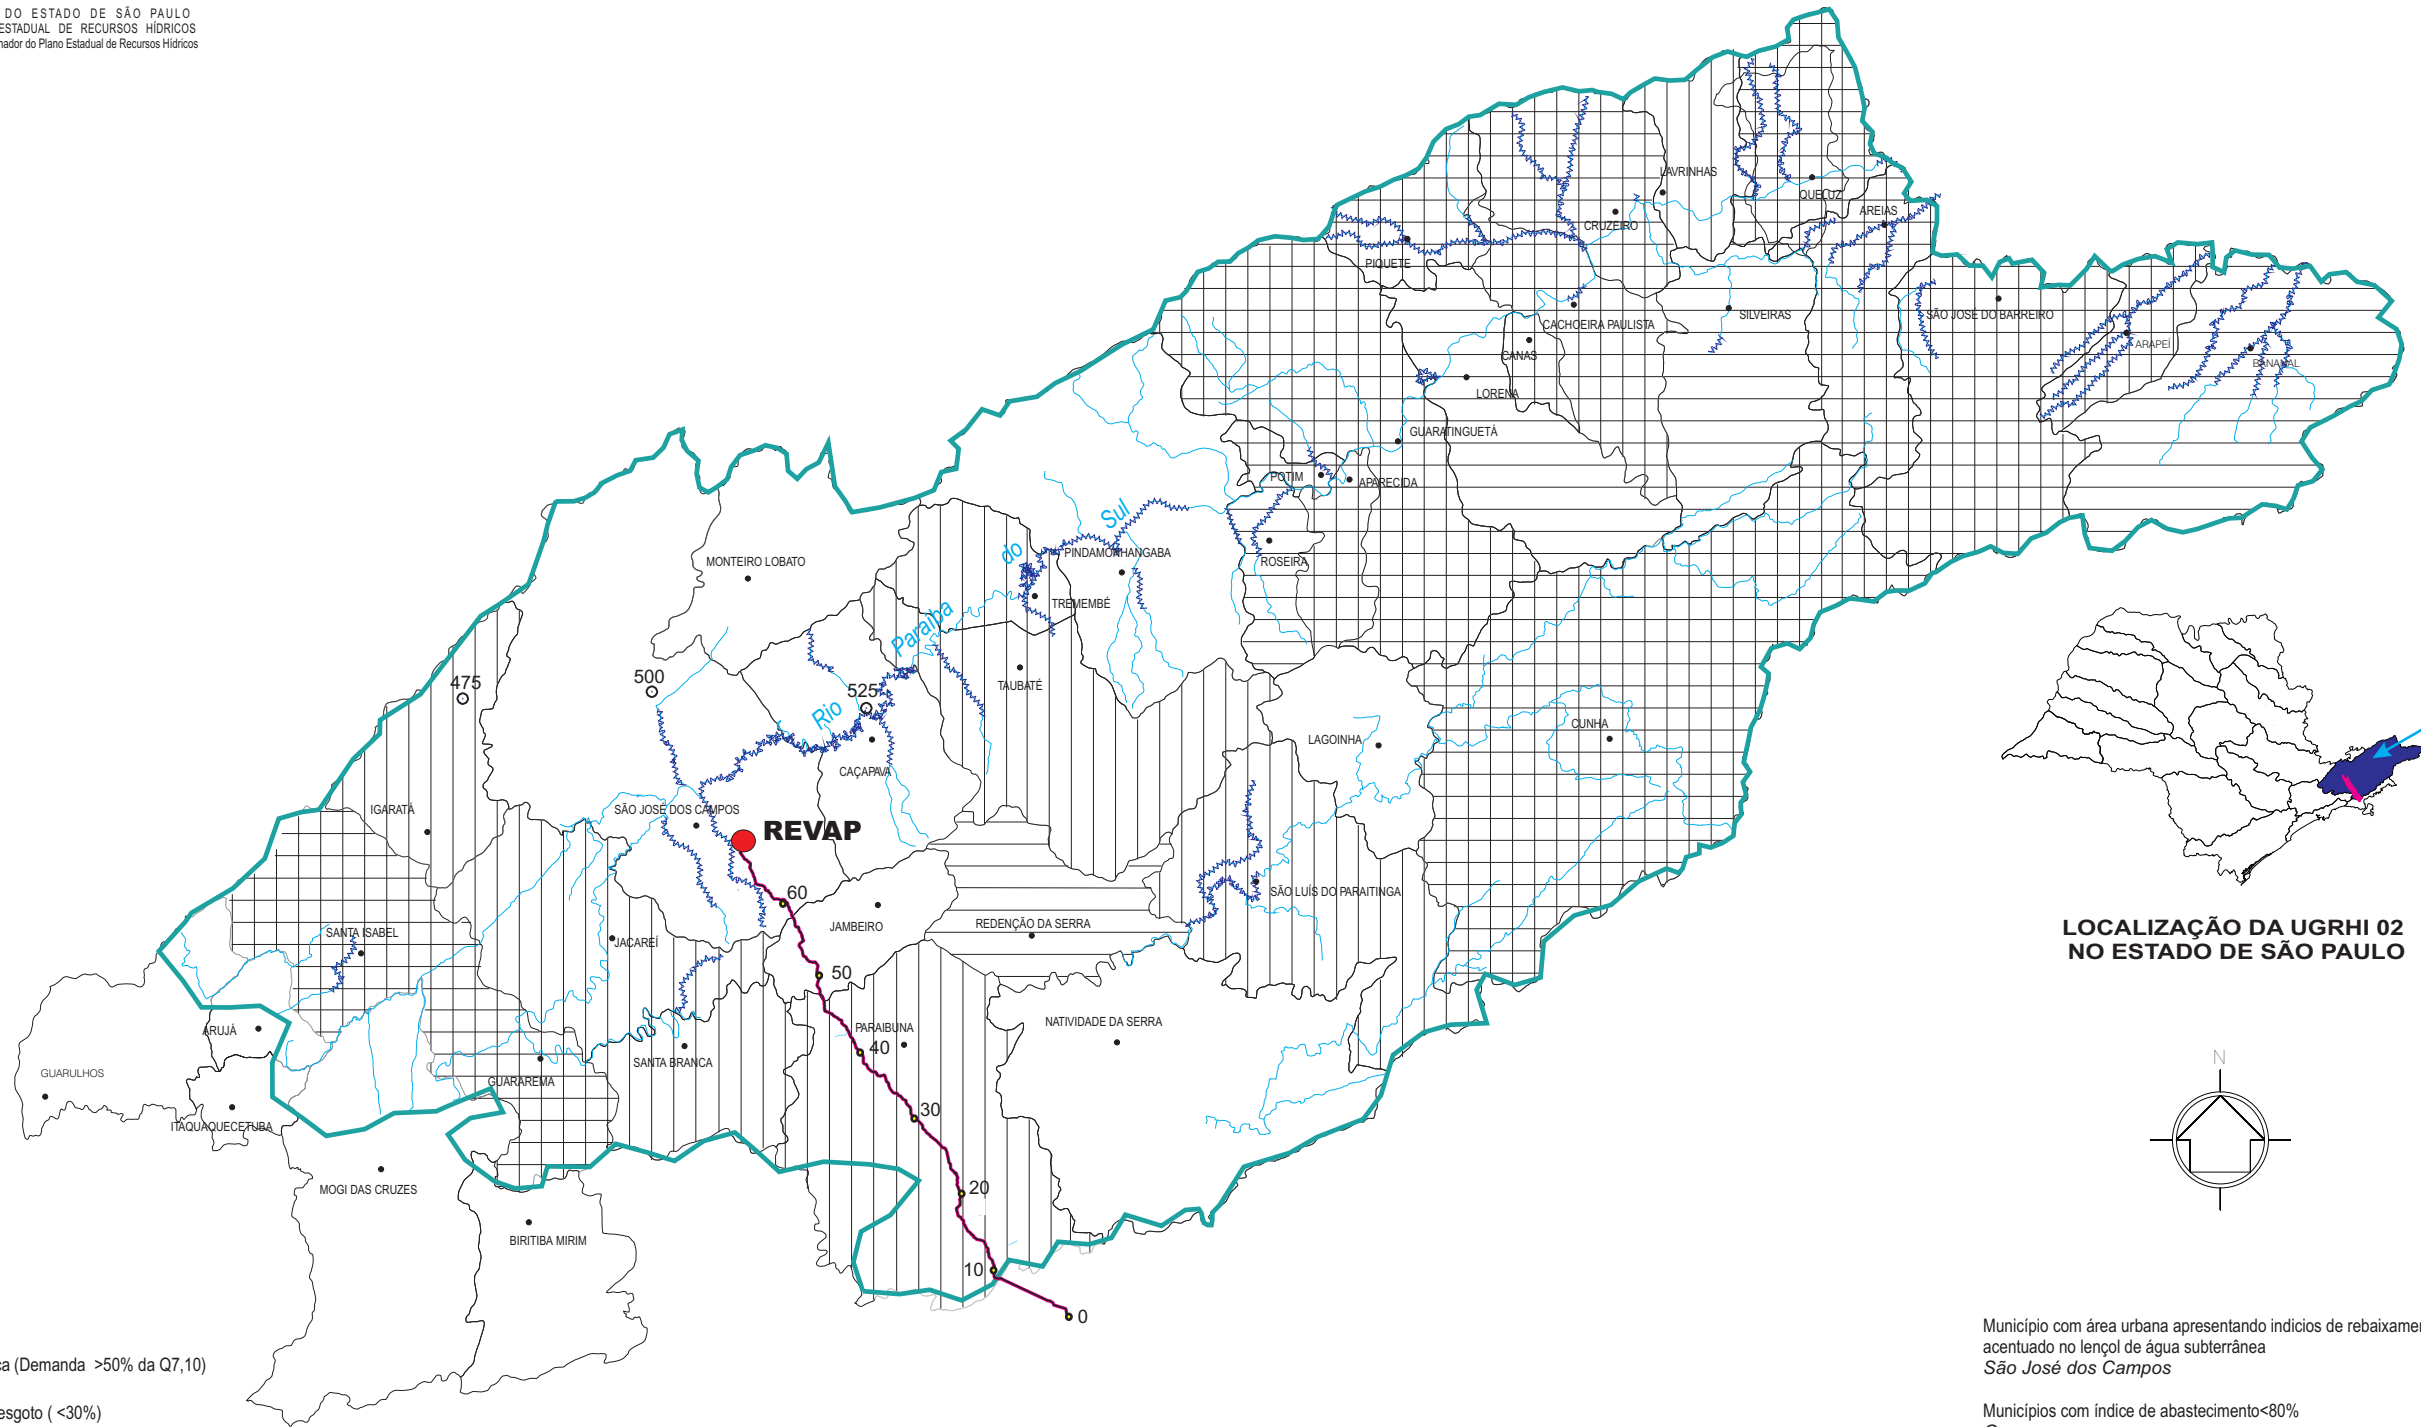
Município com área urbana apresentando indícios de rebaixamento acentuado no lençol de água subterrânea
 São José dos Campos

Municípios com índice de abastecimento <80%
 Guararema
 Redenção da Serra
 Igaratá
 Santa Isabel
 Potim

Nota : As hachuras indicam área crítica ou problema no município.
