LOCAÇÃO E SITUAÇÃO DA OBRA 04

SUBSCRITO:	OBJETO:	DESENHO N.º:	REV.:
ELISEU MARTINS/PI - TRINDADE/PE	PROJETO EXECUTIVO	338,006-PE-04E-24001	02
LOCAÇÃO E SITUAÇÃO GERAL

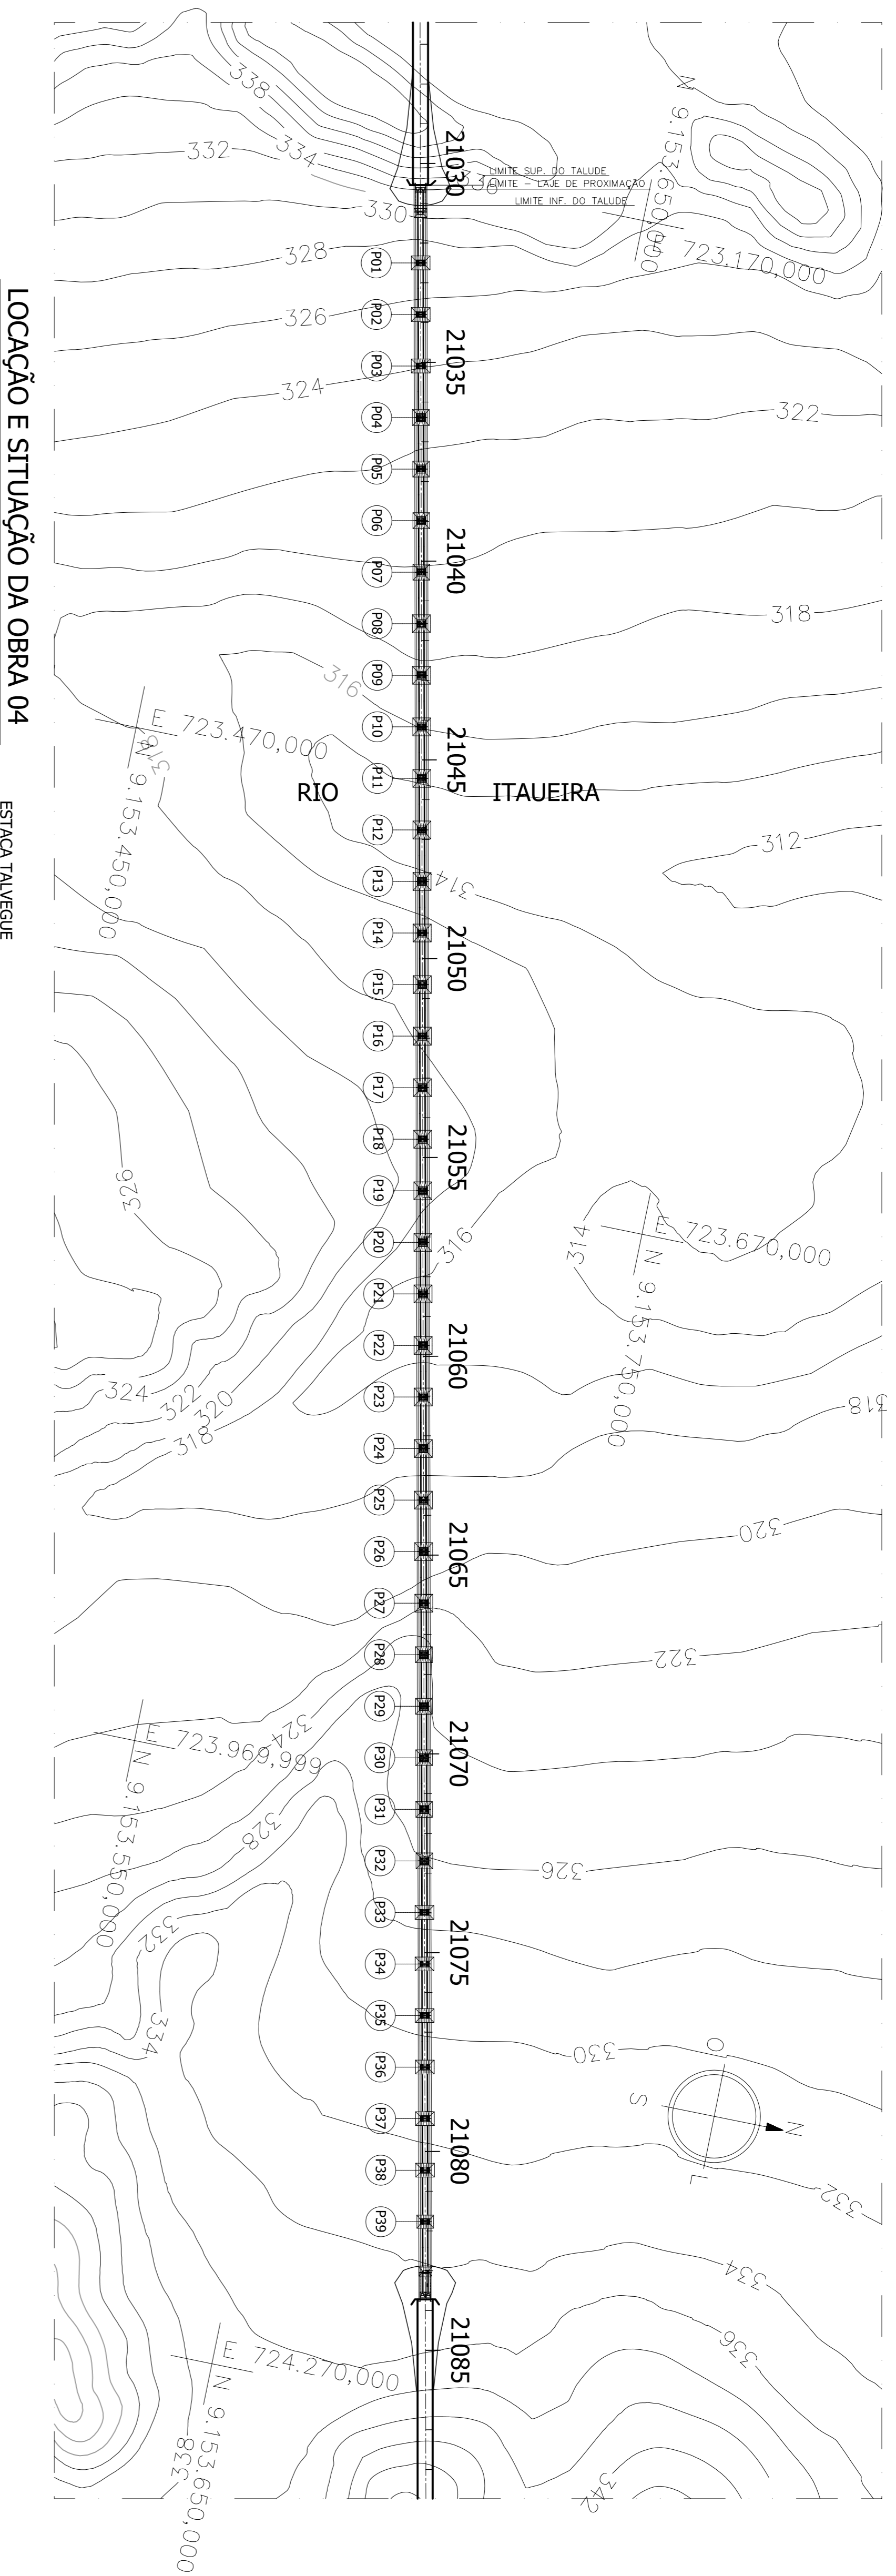
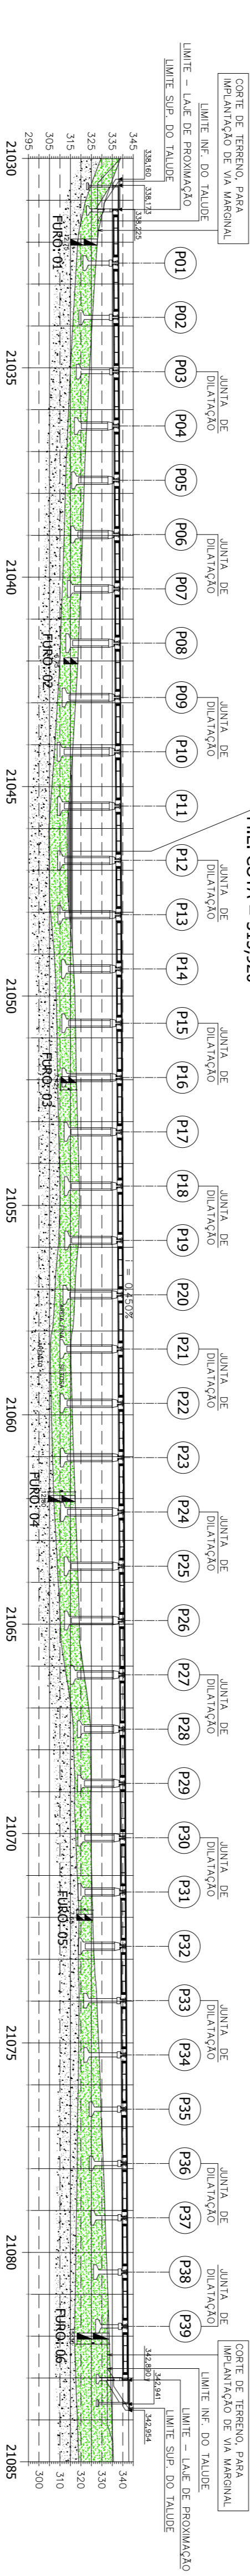
ESTACA TALVEGUE
21046+10,83m
M.E. COTA = 315,920

ELEVACÃO EM CORTE

NOTA:
NA COTA FINAL DA PERFORAÇÃO DO FURO DE SONDAGEM, CONFORME DETALHE NESTA PLANTA, ADICIONAR MAIS 1m, P/COTA DE FUNDO DA SAPATA, CONFORME SOLICITAÇÃO DO CALCULISTA.
