**CAPÍTULO 2 – ANDAMENTO DO PROJETO BÁSICO AMBIENTAL DO
COMPONENTE INDÍGENA**

**Anexo 14.4 – 9 – Apresentação - Plano de Gestão de
Recursos Hídricos.**

Plano de Gestão de Recursos Hídricos

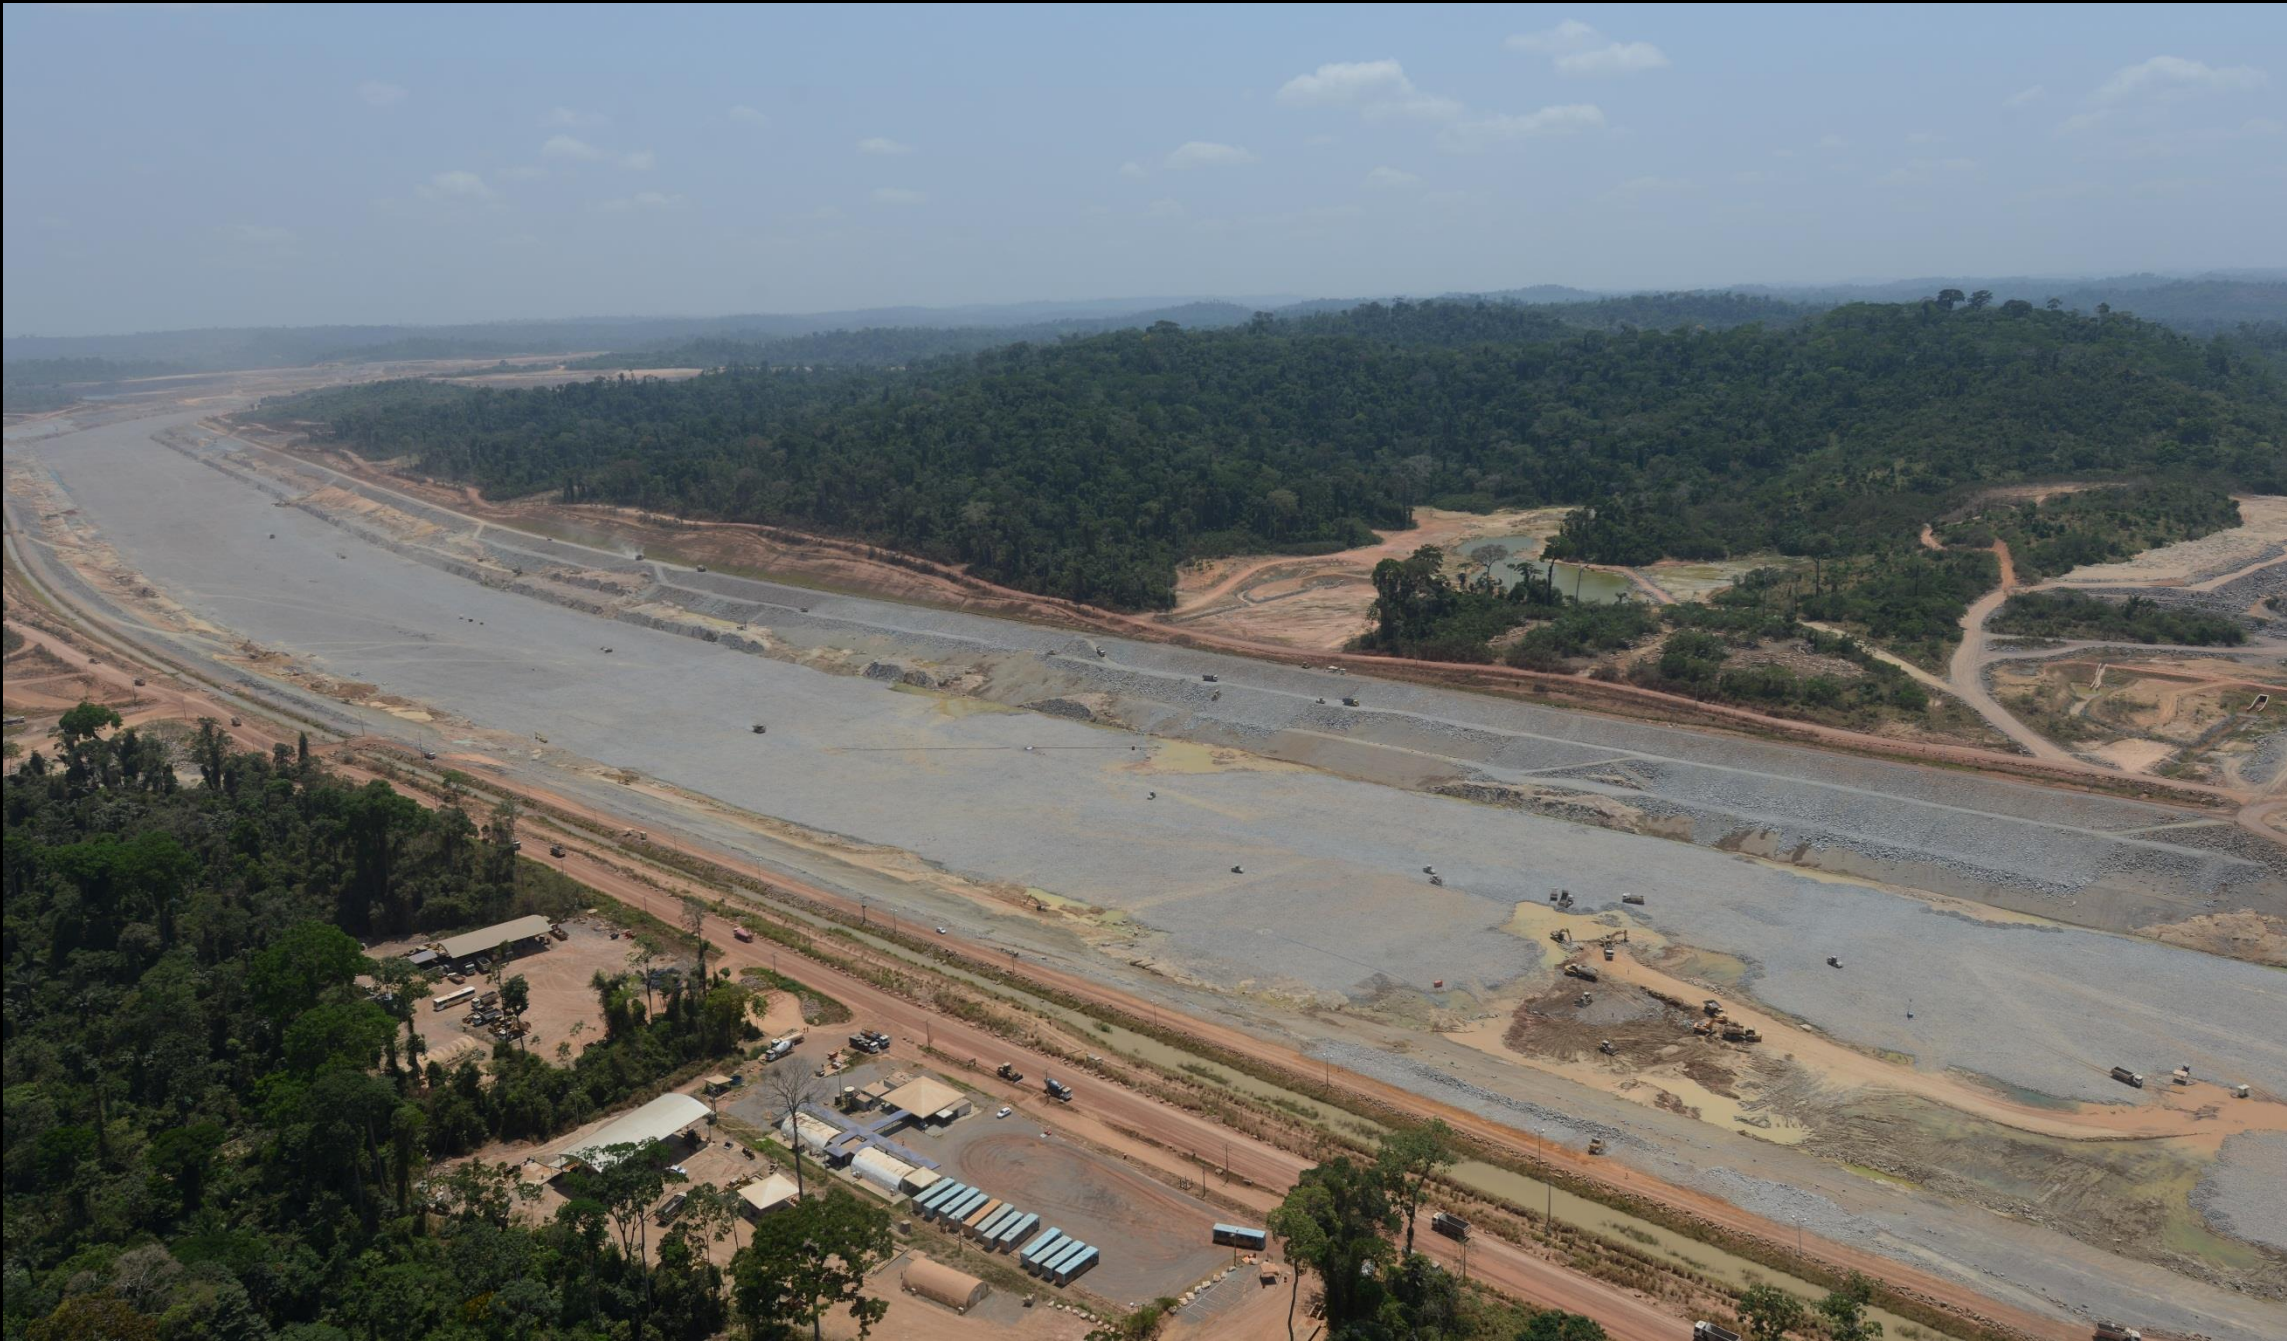
Canal Provisório de Adução

Reservatório Xingu

Ensecadeira entrada do Canal

Vertedouro

Alimentação do Canal
Até 1.000 m³/s
