MINISTÉRIO DO MEIO AMBIENTE  
INSTITUTO BRASILEIRO DO MEIO AMBIENTE E DOS RECURSOS NATURAIS RENOVÁVEIS  
Unidade Setorial da Diretoria de Licenciamento Ambiental

## TERMO DE ABERTURA DE VOLUME

Aos 14 dias do mês de outubro de 2013, procedemos a abertura deste volume nº LIV do processo de nº 02001.001848/2006-75, que se inicia com a página nº 10277. Para constar subscrevo e assino.

1. Em atenção ao licenciamento ambiental da UHE Belo Monte, informo que o Parecer Técnico nº 168/2012 - COHID/CGENE/DILIC/IBAMA, que avaliou o 2º relatório de implementação do PBA e atendimento das condicionantes da LI nº 795/2011, identificou adequações, pendências e necessidades de ajustes na implementação dos programas ambientais da UHE Belo Monte.

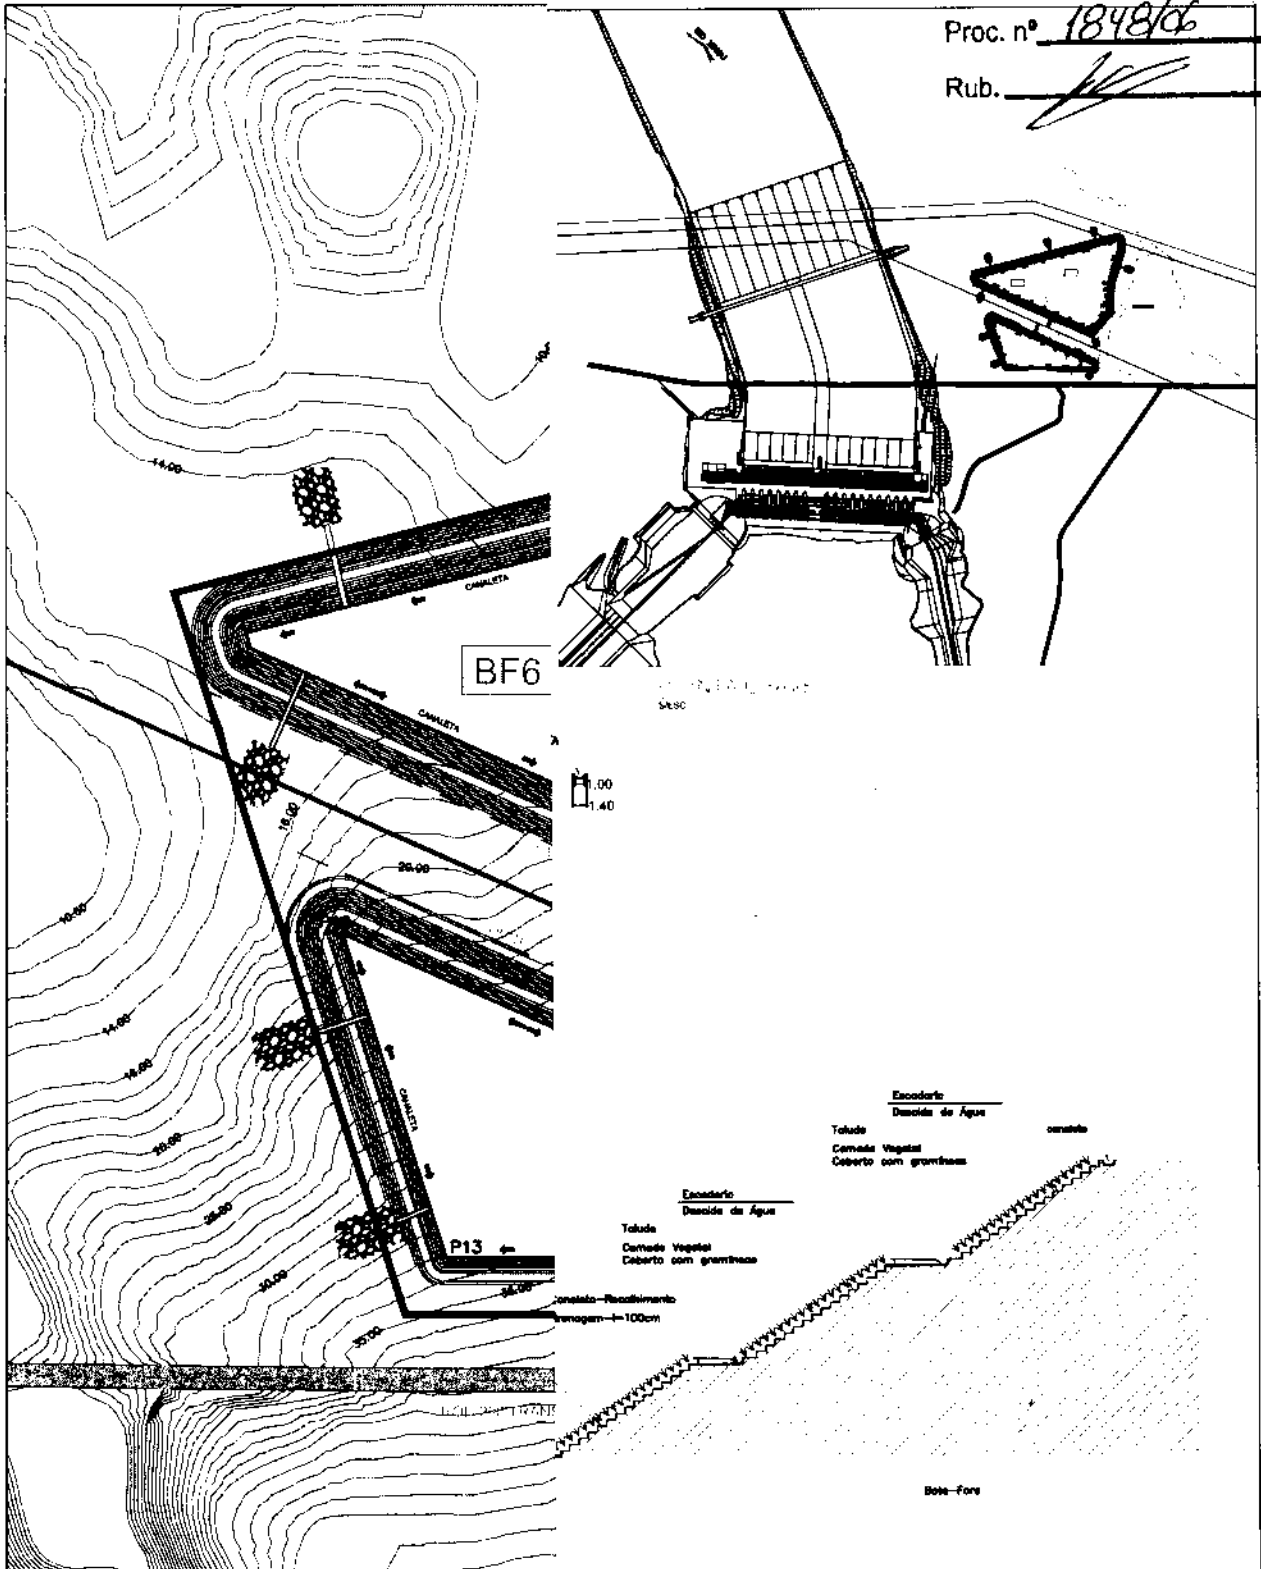
PLANTA  
Sesc 1:3000

PONTO	COORDENADAS	PONTO	COORDENADAS
P1	N=9655126.6183 E=415320.0760	P8	N=9654678.9252 E=416362.4447
P2	N=9655419.4768 E=416260.4193	P9	N=9655025.4613 E=415320.0760
P3	N=9655387.3535 E=416291.7517	P10	N=9654845.2582 E=415320.0760
P4	N=9655367.8953 E=416295.3557	P11	N=9654536.4478 E=416248.9705
P5	N=9655218.4812 E=416241.6999	P12	N=9654536.4478 E=415507.2733
P6	N=9655143.8142 E=416241.6999	P13	N=9654693.3521 E=415320.0760
P7	N=9655080.2947 E=416394.7755

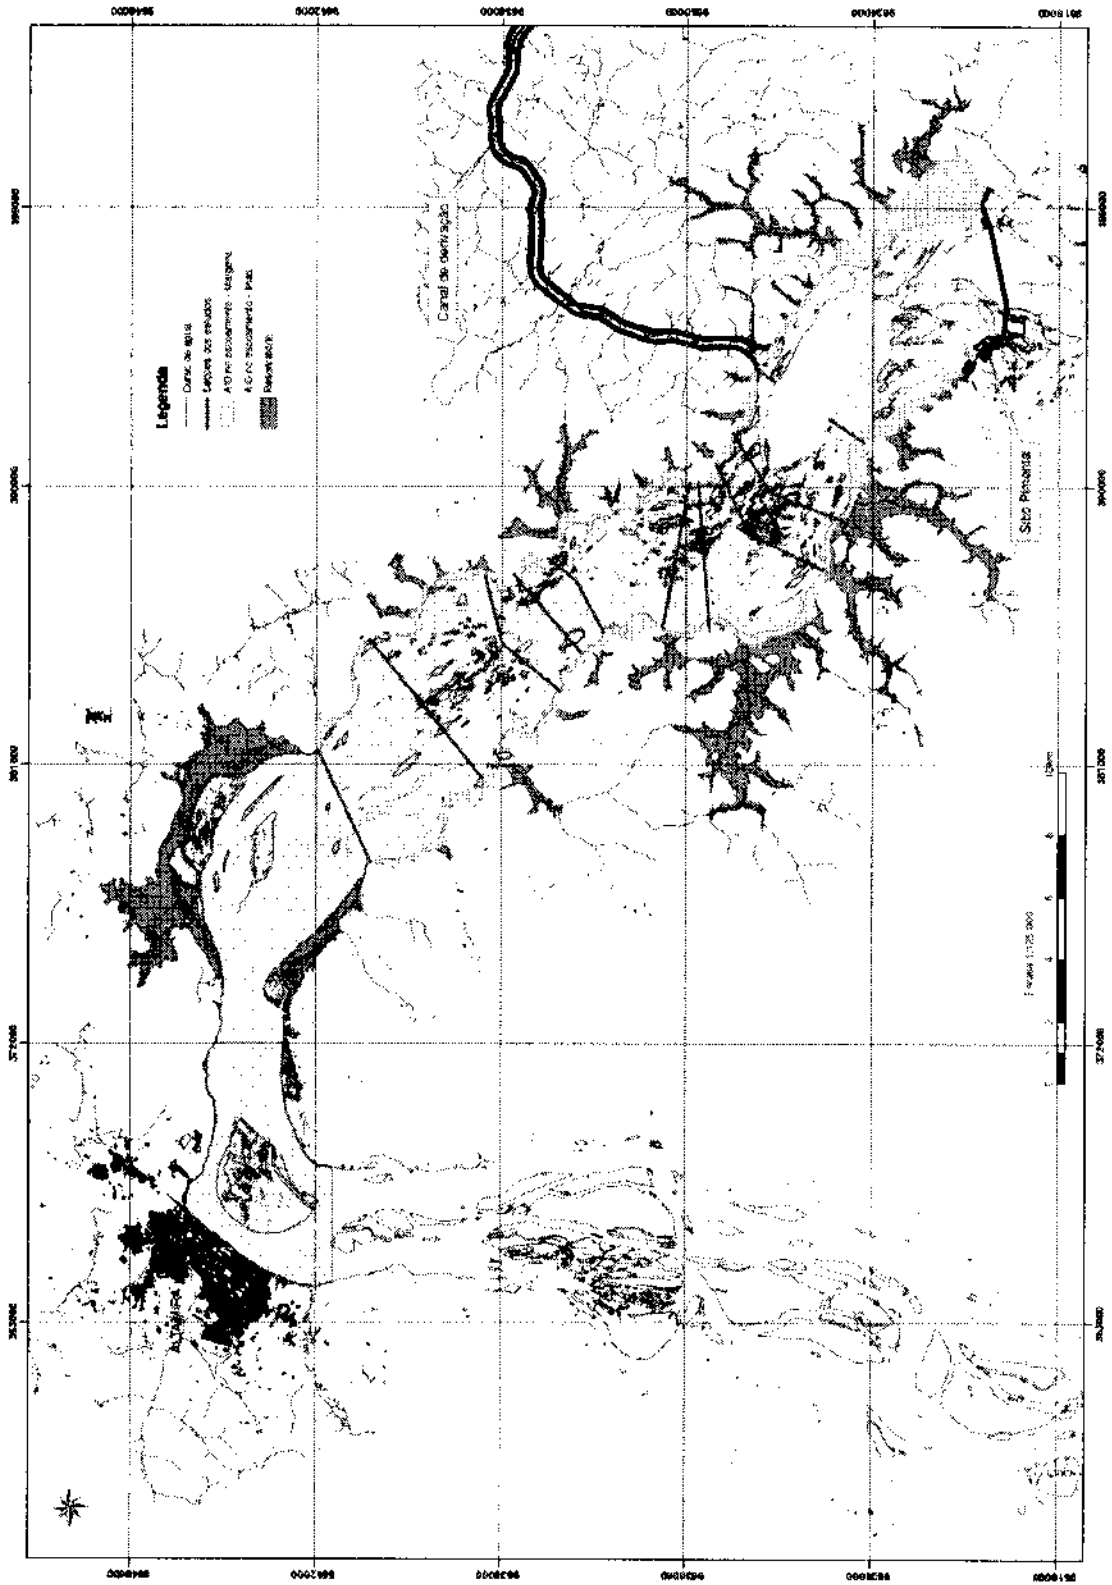
1) Mapa de Áreas de desmatamento do reservatório Principal com base no estudo de remanso do reservatório.

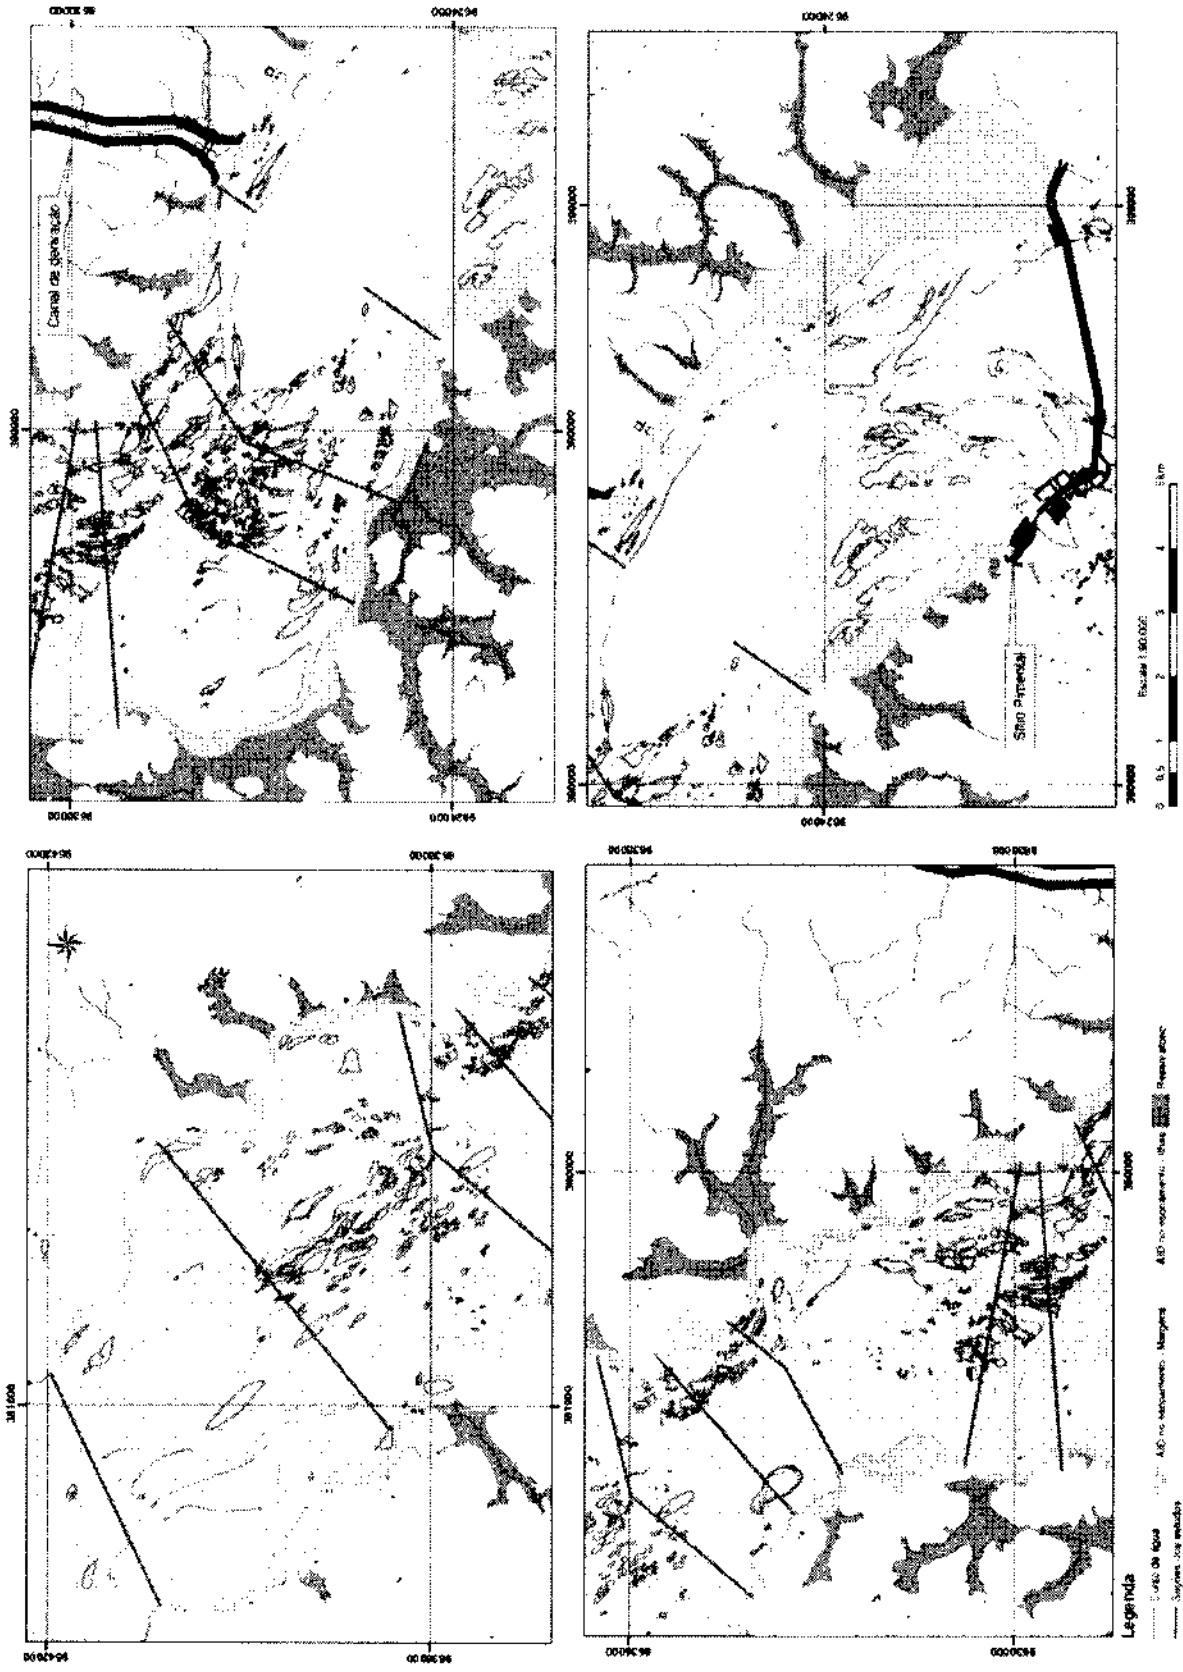
1) Mapa de Áreas de desmatamento do reservatório Principal com base no estudo de remanso do reservatório – detalhes parciais

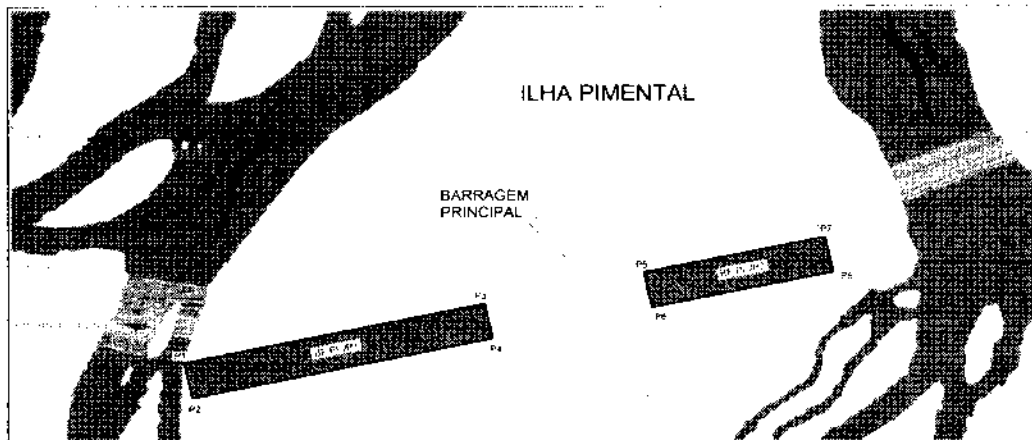
Figura 1 – Localização dos bota-foras no sítio Pimental – ambas as poligonais estão postadas sobre a ilha Pimental.

Através do documento CE 0150/2013-GCT/DS, datado em 27 de março de 2013, a Norte Energia solicitou o desbloqueio de duas novas áreas de bota-fora no sítio Pimental, denominadas BF-PI-JP1 e BF-PI-JP2.

A Figura 1 abaixo apresenta a localização dos dois bota-foras no sítio Pimental.

As áreas se encontram localizadas dentro da poligonal de intervenção do sítio construtivo Pimental, autorizada pelo Ibama por meio da Licença de Instalação n.º 795/2011.

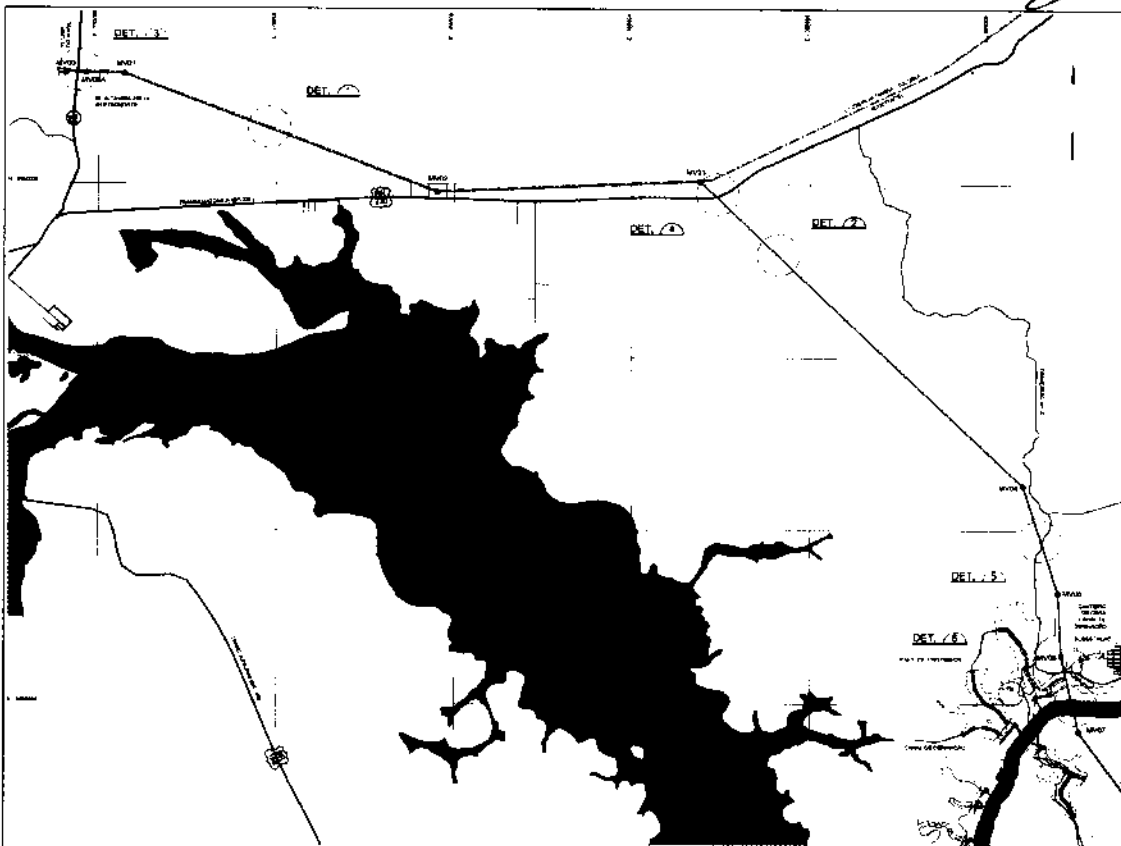
Figura 1 – Traçado da Linha de Transmissão 230kV (verde) – Subestação Altamira ao canteiro do Canal de Derivação.

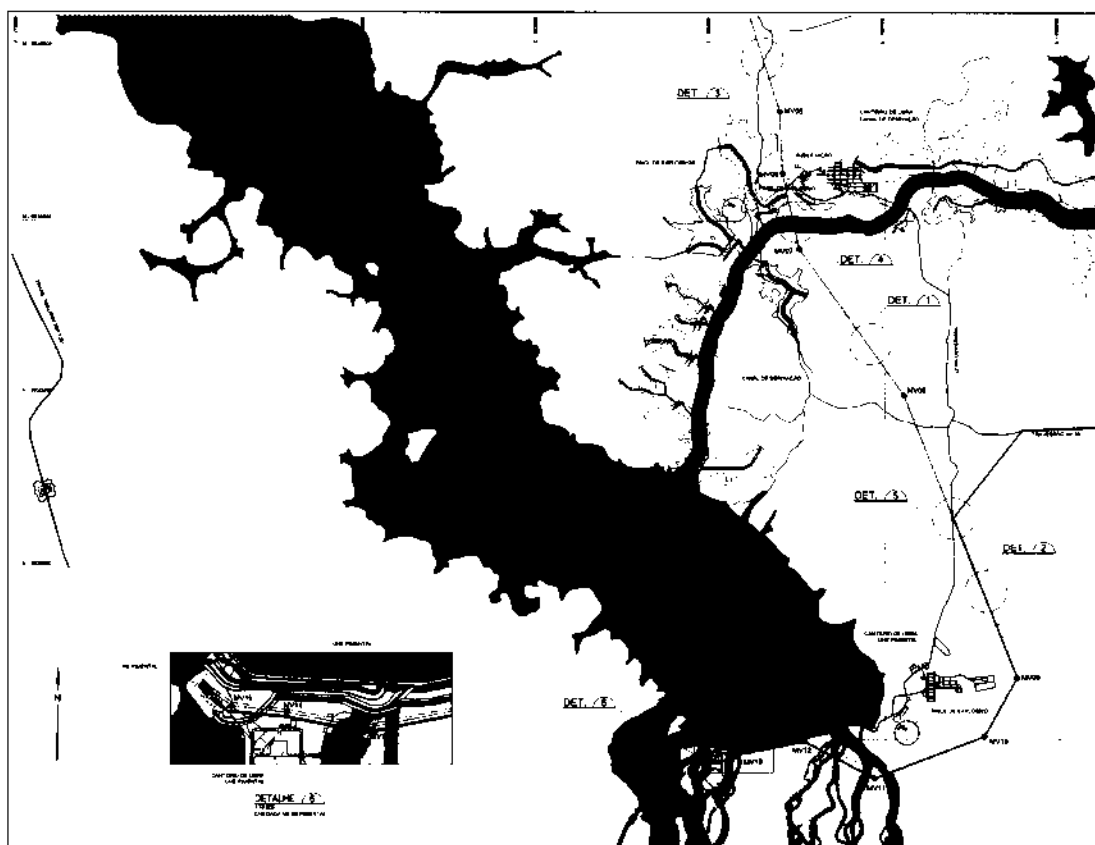
Figura 2 – Traçado da Linha de Transmissão 230kV (verde) – canteiro do Canal de Derivação ao sítio Pimental.
