SUMÁRIO – 10.4 PROGRAMA DE CONTROLE D ESTANQUEIDADE DOS RESERVATÓRIOS

10.4. PROGRAMA DE CONTROLE DA ESTANQUEIDADE DOS RESERVATÓRIOS

Este Relatório Semestral visa à caracterização das atividades realizadas no âmbito do Programa de Controle da Estanqueidade dos Reservatórios durante o ano de 2015, demonstrando a continuidade do PBA 10.4 conforme periodicidade estabelecida em seu cronograma.

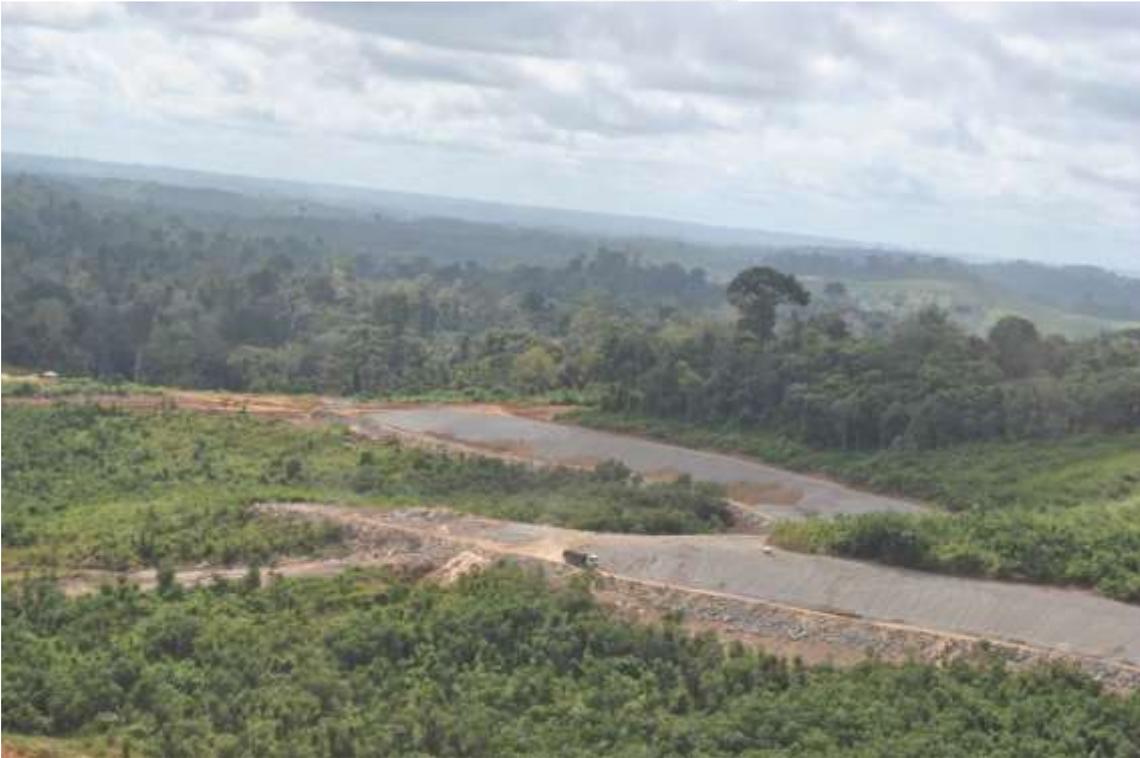
Figura 10.4 - 1 – Vista geral de um trecho de construção de *rip-rap* no Espigão de Arenito, ainda no primeiro trimestre de 2015.

As **Figuras 10.4 - 1 a 10.4 - 8**, a seguir, mostram fotos aéreas que ilustram o desenvolvimento das atividades de engenharia dos diques 6C, 8A e 8B e da construção do *rip-rap* no espigão de arenito que estão situados ao longo da região do Graben do Macacão, no período compreendido entre os meses de janeiro de 2015 a novembro de 2015 (mais atualizadas).

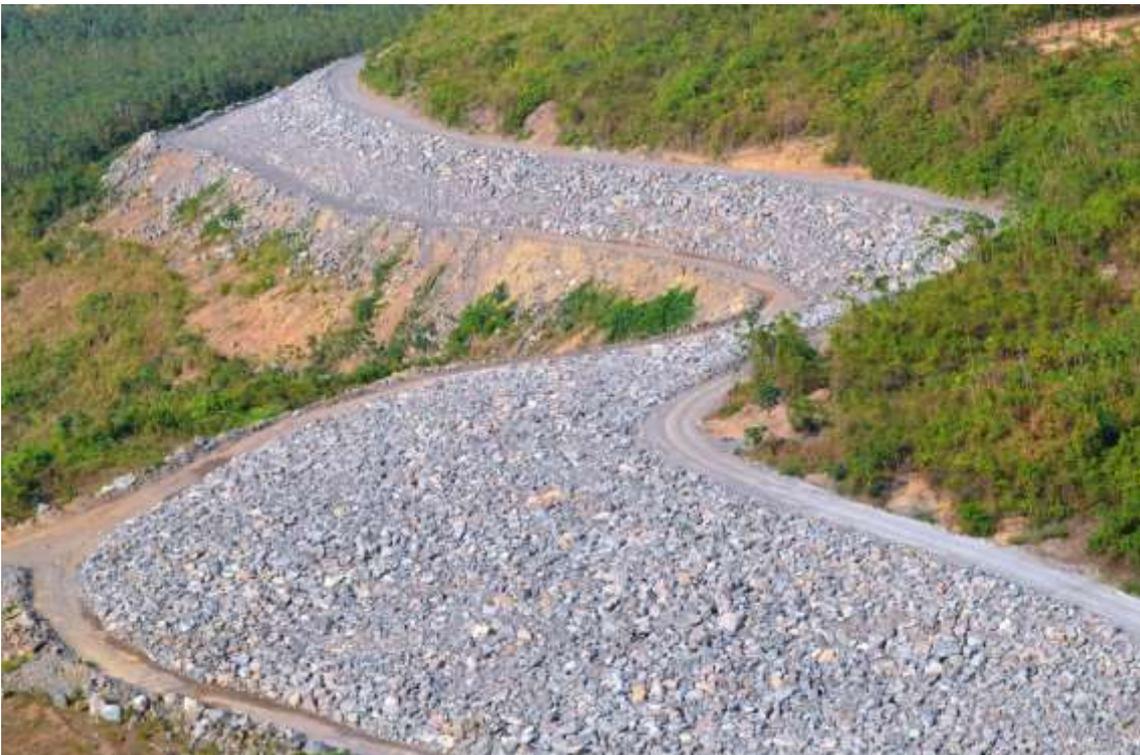
Figura 10.4 - 2 – Detalhe de um trecho de construção de *rip-rap* no Espigão de Arenito, em dezembro de 2015.

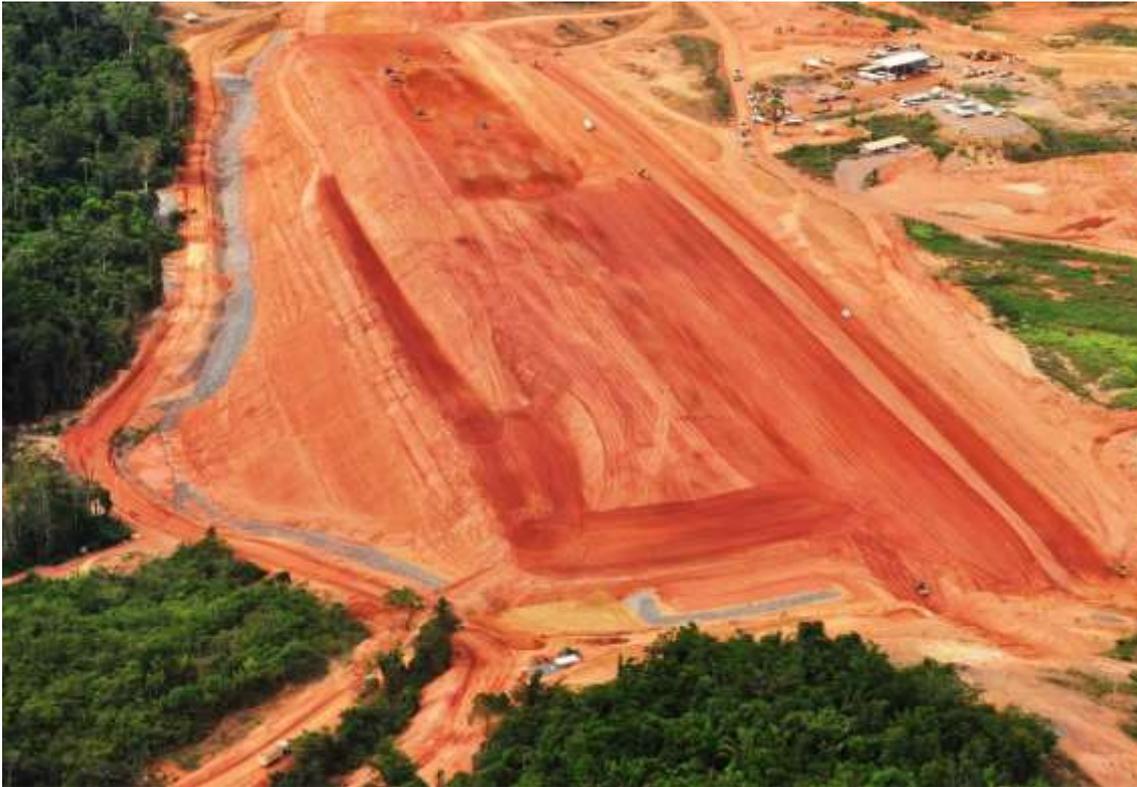
Figura 10.4 - 3 – Vista aérea do Dique 6C em janeiro de 2015.

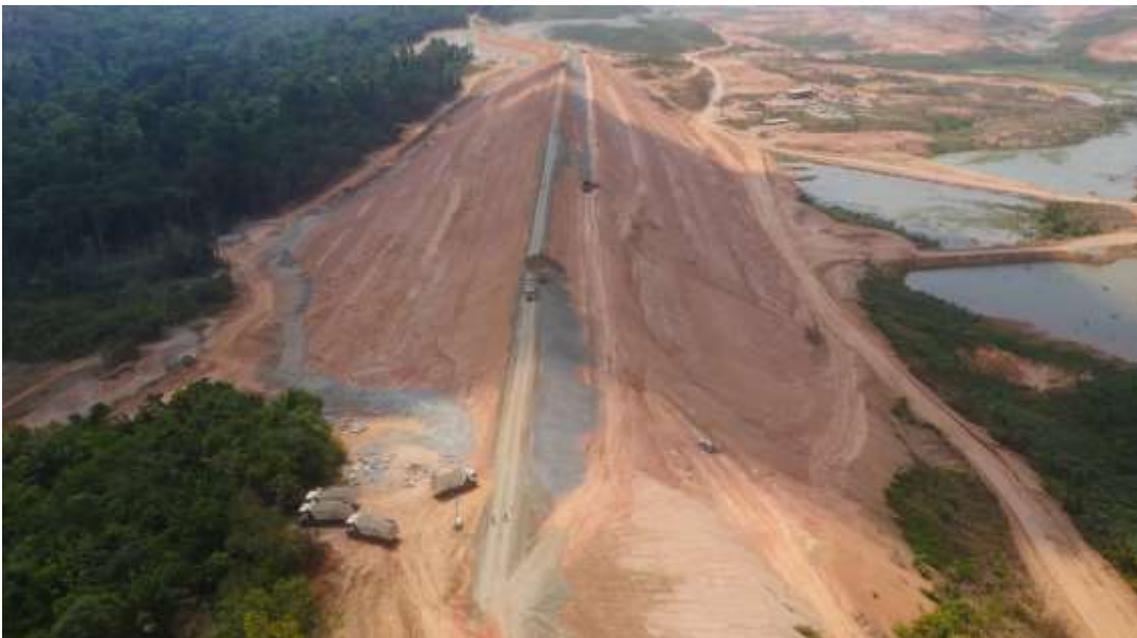
Figura 10.4 - 4 – Vista aérea do Dique 6C em novembro de 2015.

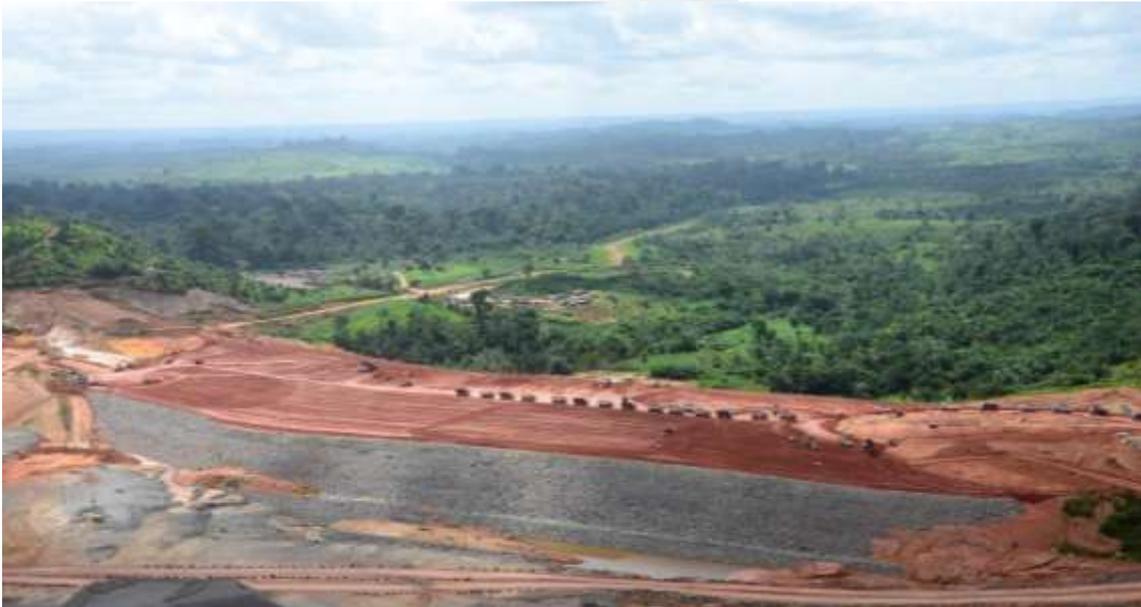
Figura 10.4 - 5 – Vista aérea do Dique 8A em maio de 2015.

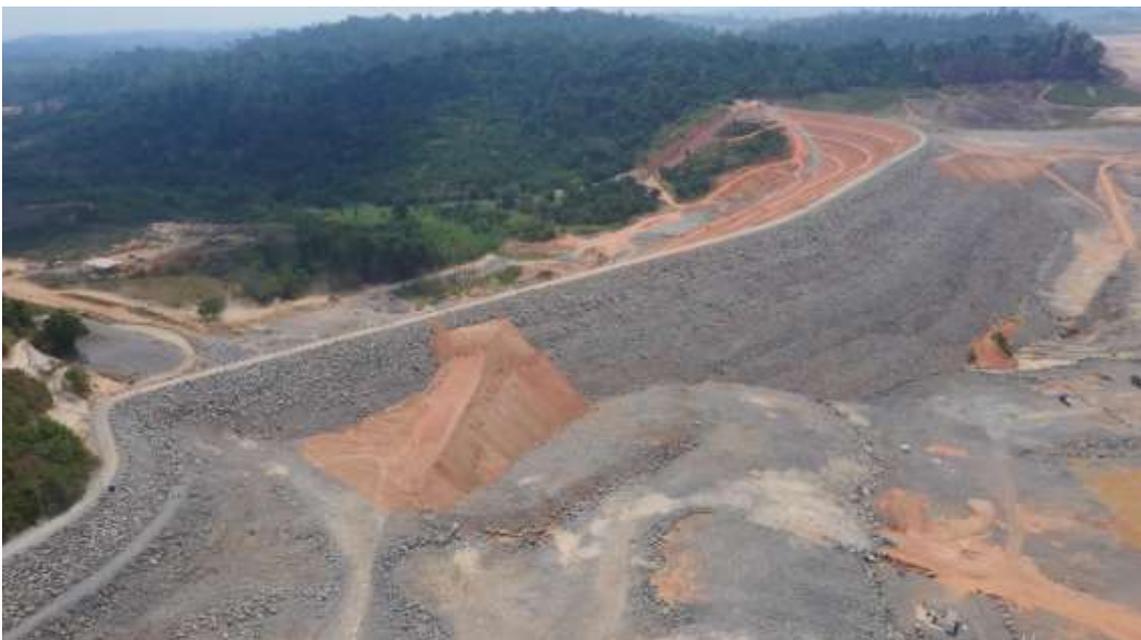
Figura 10.4 - 6 – Vista aérea do Dique 8A em novembro de 2015.

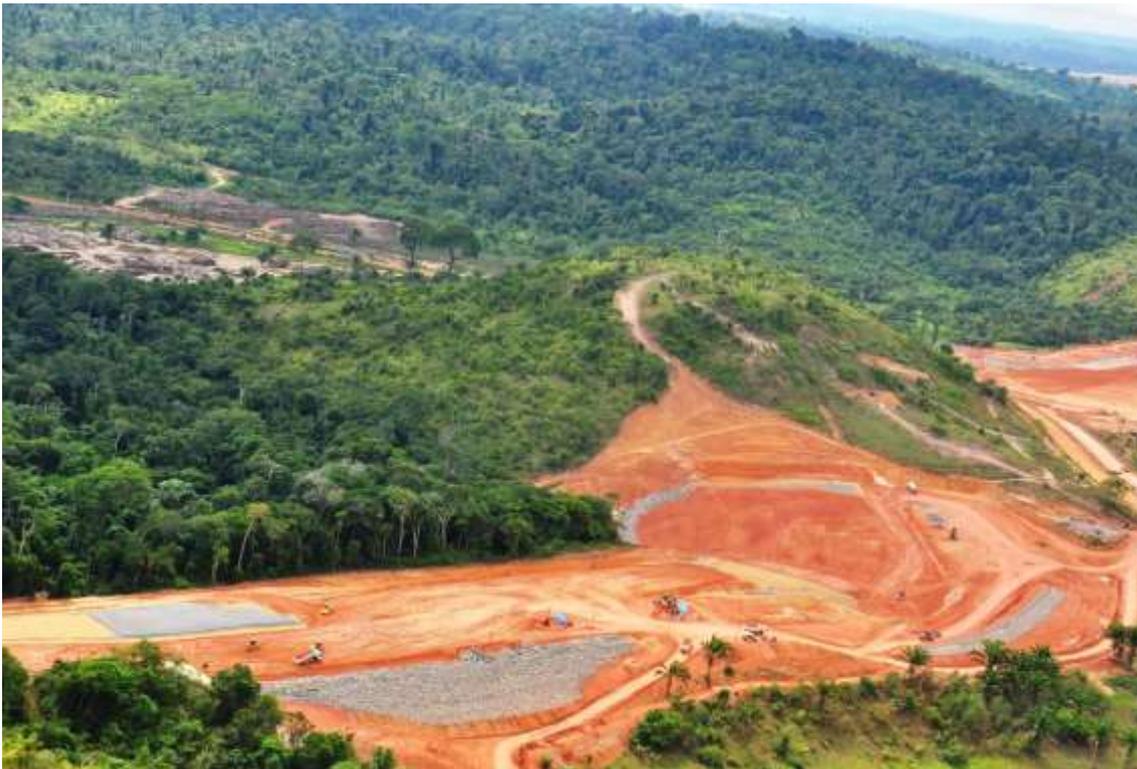
Figura 10.4 - 7 – Vista aérea do Dique 8B em janeiro de 2015.

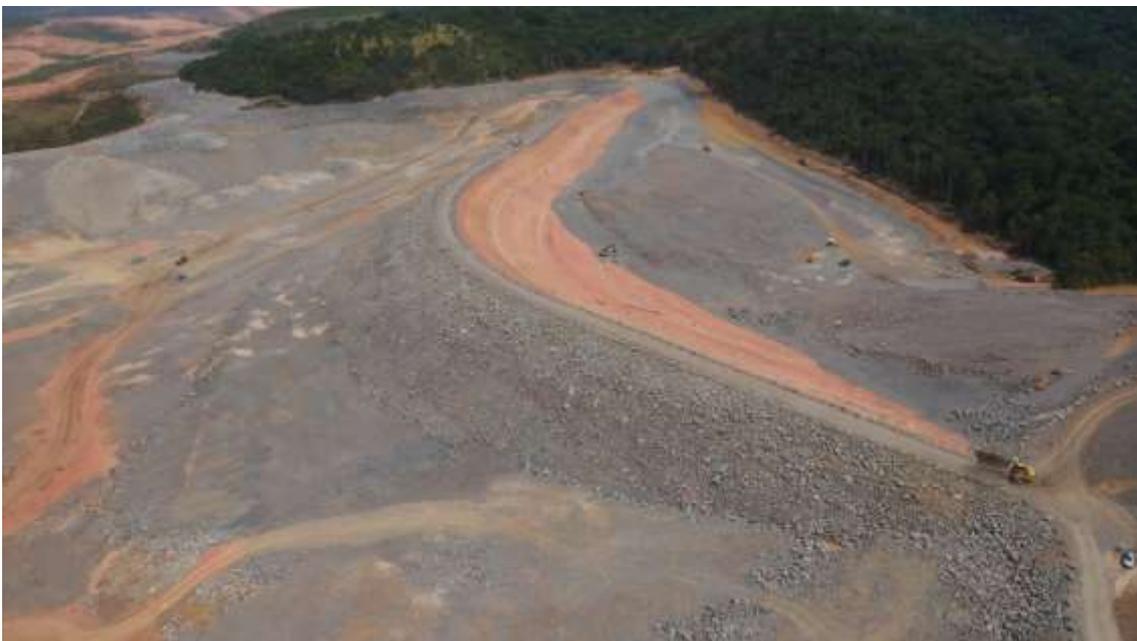
Figura 10.4 - 8 – Vista aérea do Dique 8B em março de 2015.
