PROGRAMA DE MONITORAMENTO DAS MACRÓFITAS AQUÁTICAS

USINA HIDRELÉTRICA DE CANA BRAVA – UHCB

PLANO DE MANEJO E CONTROLE DAS MACRÓFITAS

JULHO DE 2012

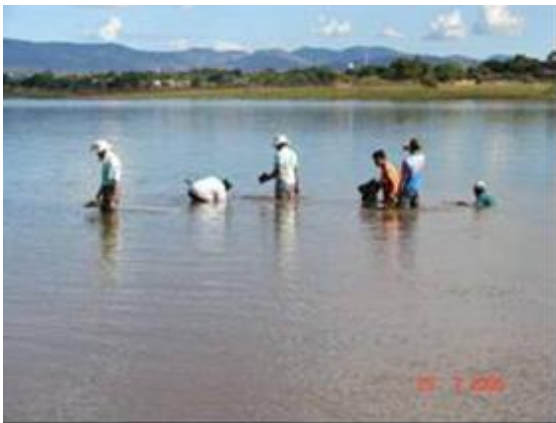
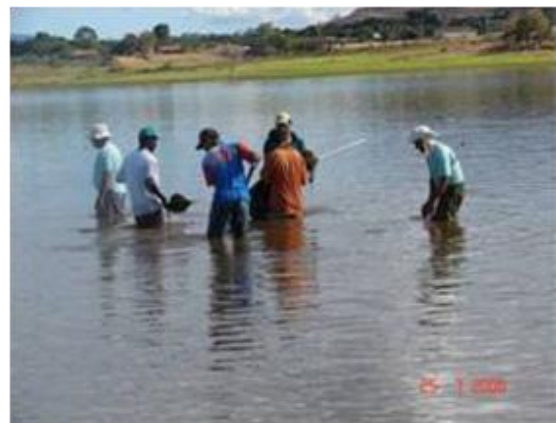
Figura 01: Vista do controle de plantas submersas promovido pela Prefeitura Municipal de Minaçu em Agosto de 2005.

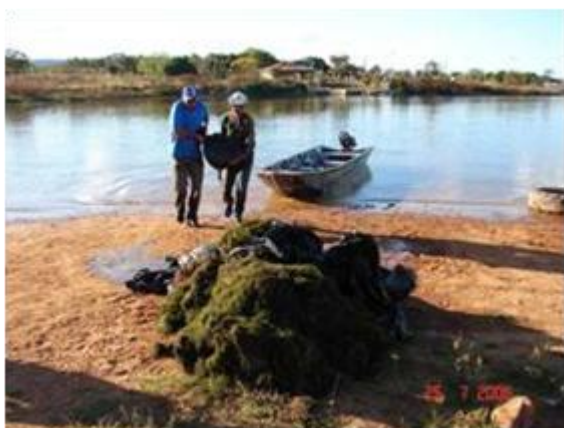
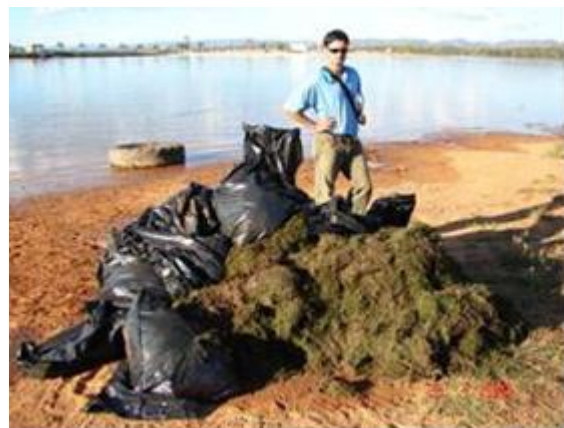
Figura 02: Vista da quantidade de plantas retiradas e ensacadas para serem encaminhadas ao aterro sanitário.

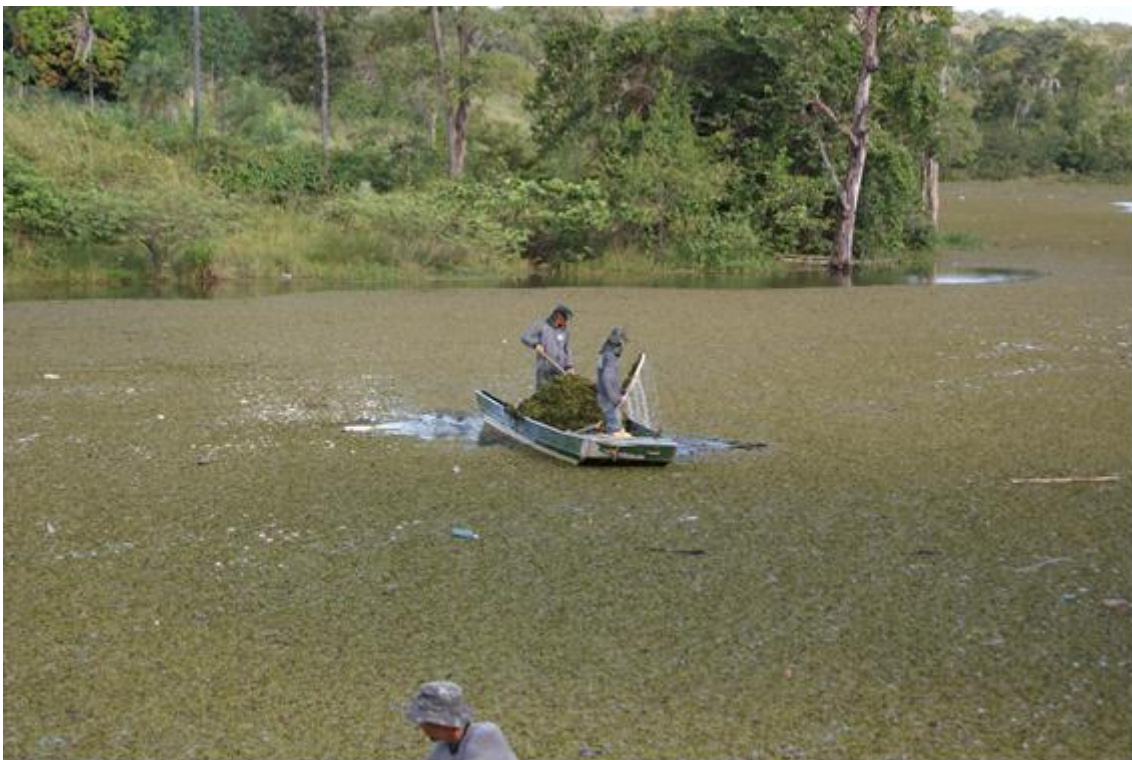
Consiste na catação de plantas aquáticas manualmente ou com auxílio de ferramentas que facilitem este trabalho, tem uma boa eficiência em locais próximos a cidades onde a logística de colheita e transporte é facilitada, e ainda é um método restrito a pequenas áreas ou áreas de interesse onde outros métodos não podem ser empregados devido os riscos e impactos gerados.

Figura 03: Vista da operação de retirada manual das macrófitas na região do Rio Bonito.

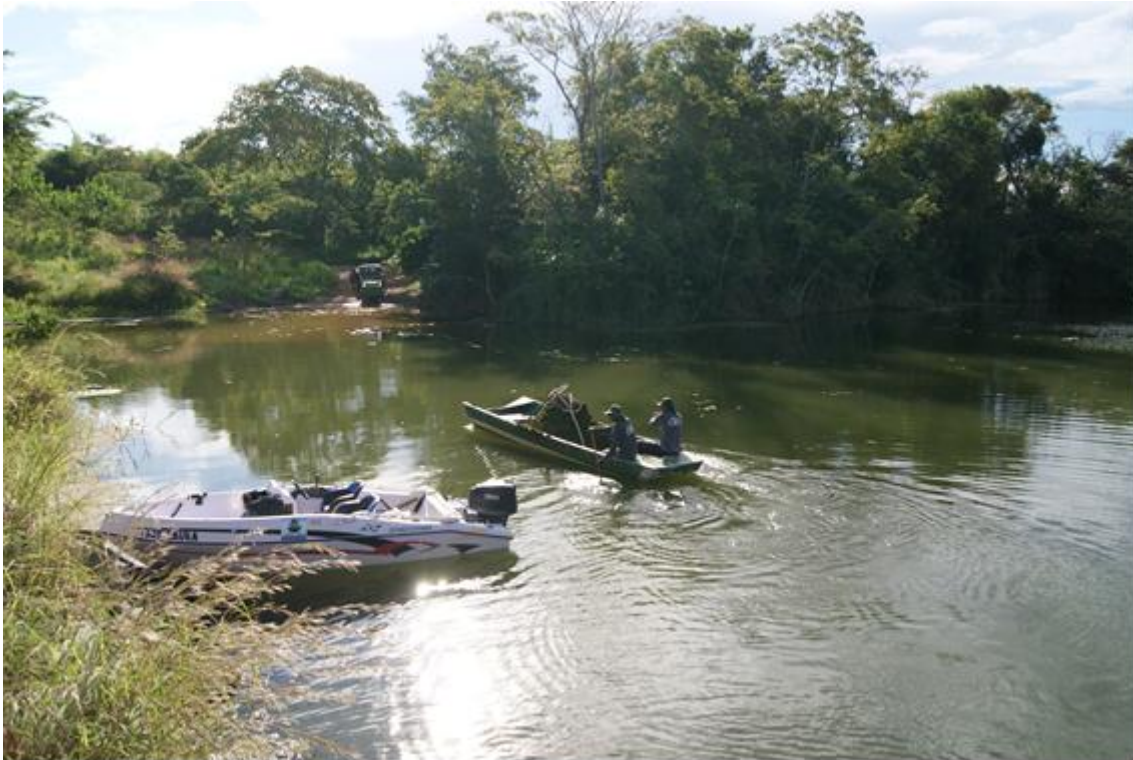
Figura 04: Vista da operação de transbordo das macrófitas na região do Rio Bonito.

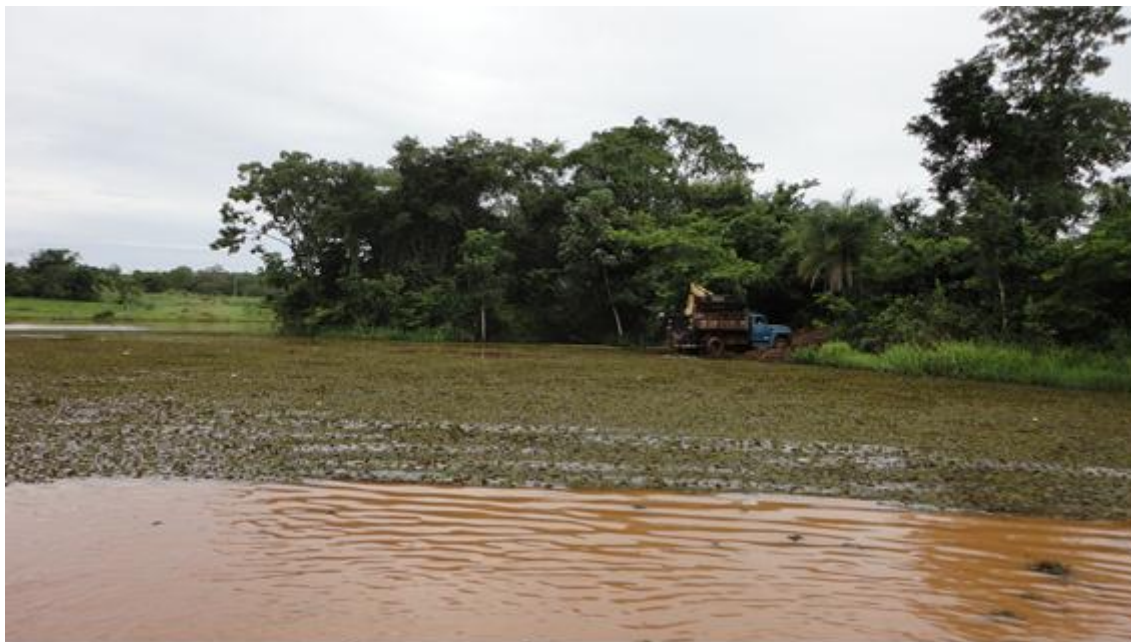
Consiste no recolhimento do material vegetal flutuante através de arraste e concentração com ajuda de barcos e telado instalado na região frontal até a região marginal onde uma retroescavadeira retira a biomassa até um caminho tipo caçamba que permite a drenagem da água.

Figura 05: Vista da operação de carregamento mecânico das macrófitas na região do Rio Bonito.

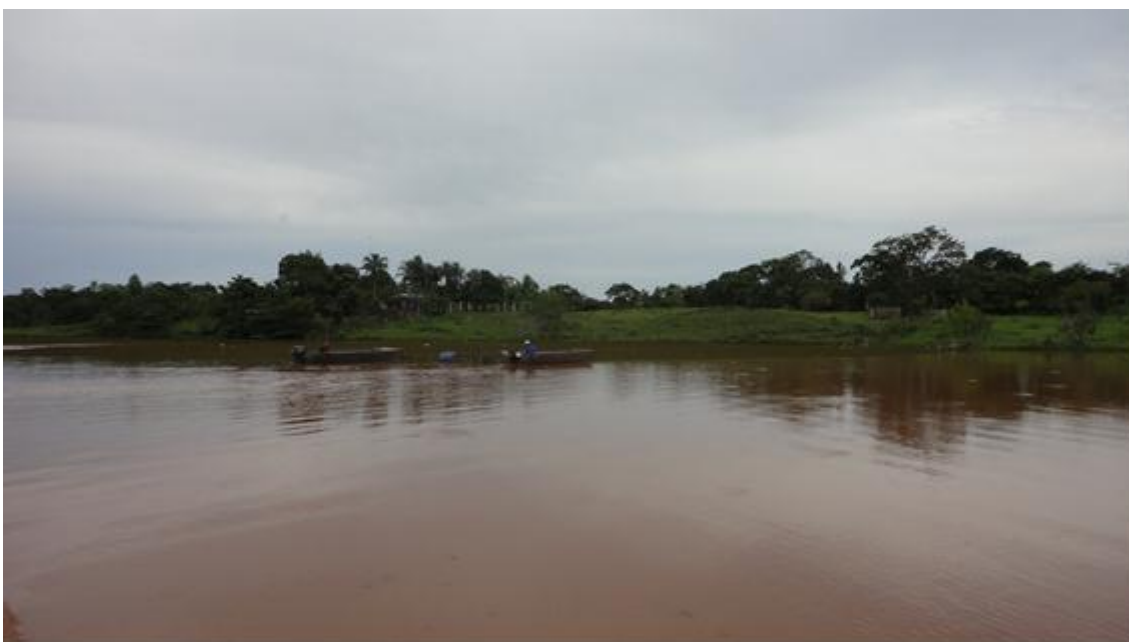
Figura 06: Vista da operação de arraste das macrófitas na região do Rio Bonito.
