## **Relatório do Levantamento de Macrófitas no reservatório da UHE Cana Brava – Goiás - Brasil**

**JABOTICABAL  
MARÇO DE 2003**

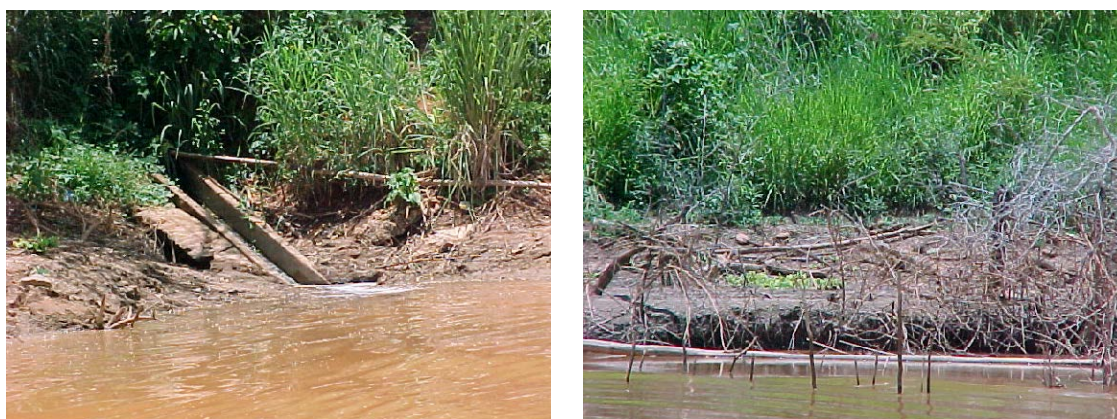
Este córrego recebe toda a carga da Estação de Tratamento de Esgoto (ETE) da cidade de Minaçú – GO.

**Figuras 01 e 02:** Vista do ponto de despejo de efluentes, e vista de uma infestação de *Pistia stratiotes* L. mantida na margem pela ação do deplecionamento do reservatório.

A grande quantidade de nutrientes encontrados neste tipo de efluente, propicia o rápido e grande crescimento das macrófitas aquáticas. Estas, encontram, condições favoráveis de luz e disponibilidade de nutrientes. Associado às condições físicas do ambiente, que geralmente é pouco profundo ou possuem galhos e troncos formando, um excelente apoio para as comunidades infestantes.

Assim sendo, se faz necessária a retirada destas plantas, imediatamente, haja vista o grande potencial de crescimento das espécies e as condições ambientais que estas se encontram.

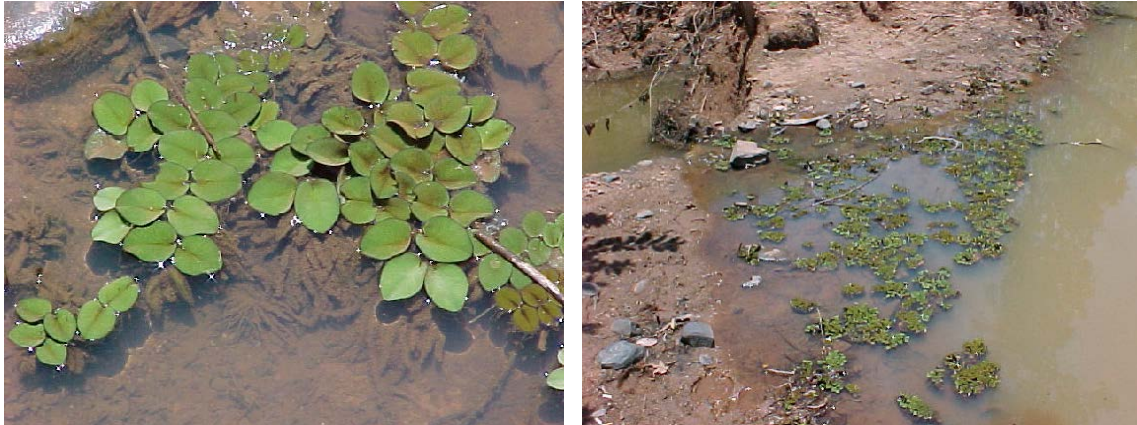
**Figuras 03 e 04:** Vista de algumas plantas de *Salvinia auriculata* Aubl. e a infestação inicial saindo de uma lagoa marginal para um canal que a liga com o reservatório.

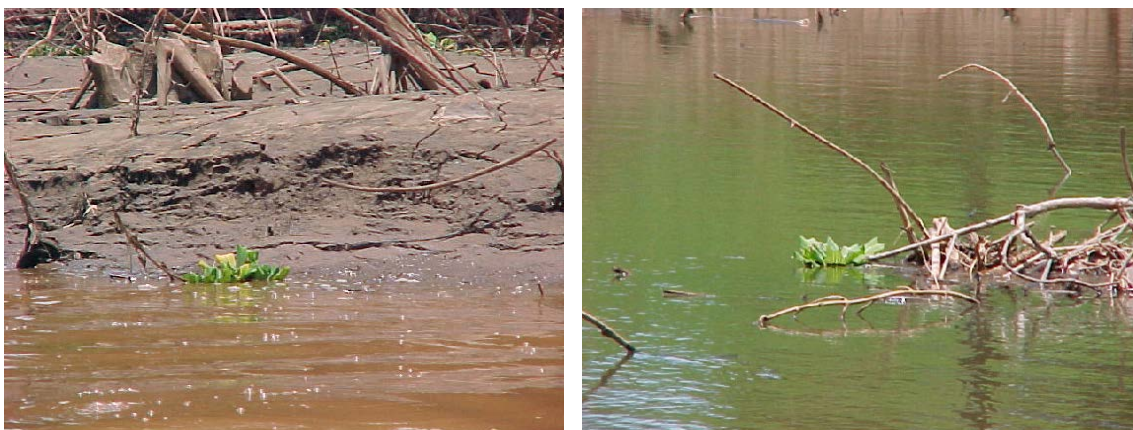
**Figuras 05 e 06:** Espécies de *Pistia stratiotes* L. livres e enroscadas nos galhos presentes neste braço.

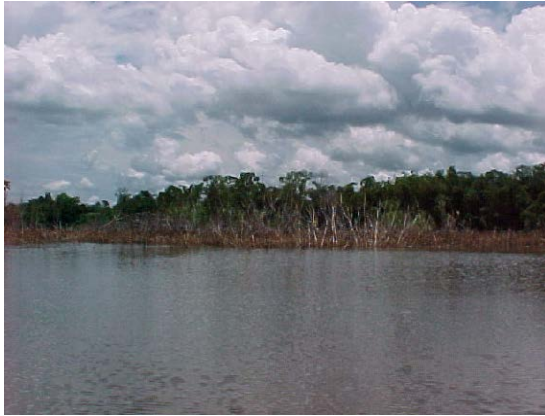
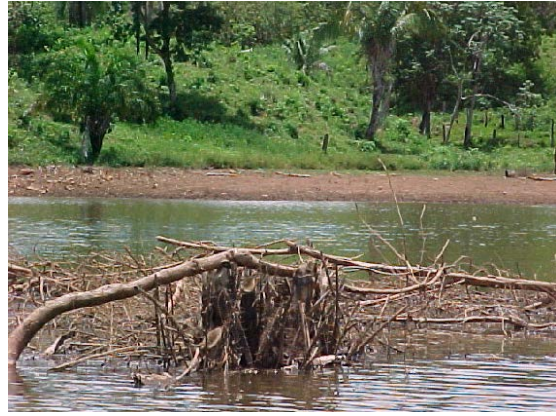
Além destes fatores, estas plantas estão num local muito próximo à zona urbana, que recebe todo o efluente doméstico tratado da cidade. É um local pouco profundo, com grande quantidade de galhos e troncos mortos, formando um verdadeiro paliteiro que serve de obstáculo para a movimentação das plantas.

**Figuras 07 e 08:** Vista geral do ambiente onde foram encontradas as plantas de *Pistia stratiotes* L. e *Salvinia auriculata* Aubl..

Para a região do reservatório em questão, recomenda-se a limpeza completa do ambiente; retirando dali os galhos, troncos, ramos, arames e outros itens estranhos ao ambiente, que favorecem a retenção das plantas e permite o desenvolvimento de grandes infestações.
