PESQUISA GEOFÍSICA	
Município de Itaocara (RJ)	
Progeo Engenharia Ltda.	
Sísmica de Refração e Tomografias Elétricas	
Perfis Geofísicos Combinados	
L-5	
Anexo 4/5	Outubro de 2015

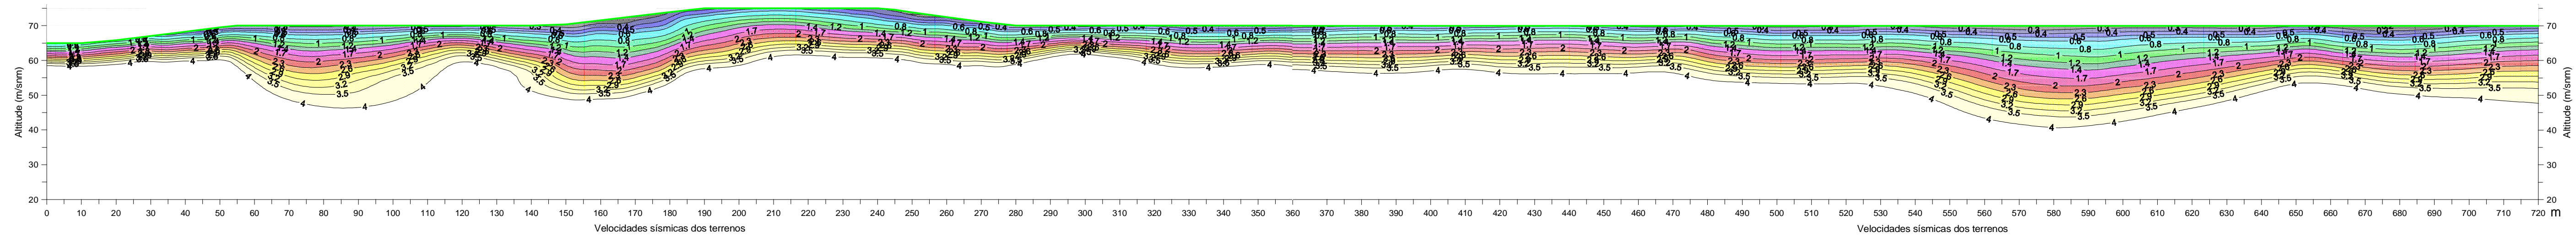
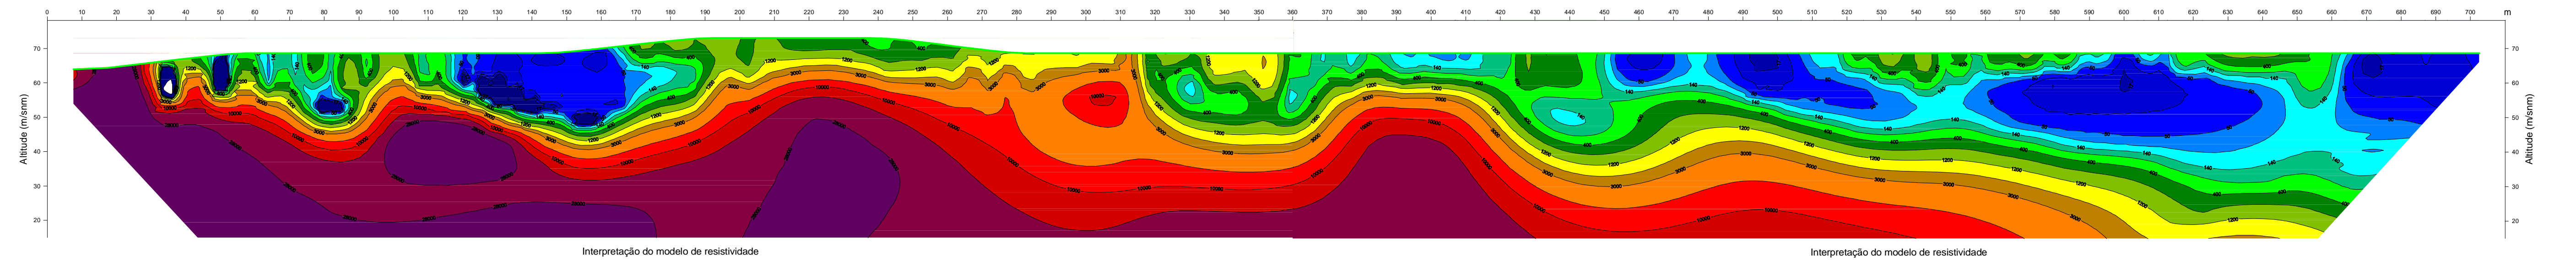
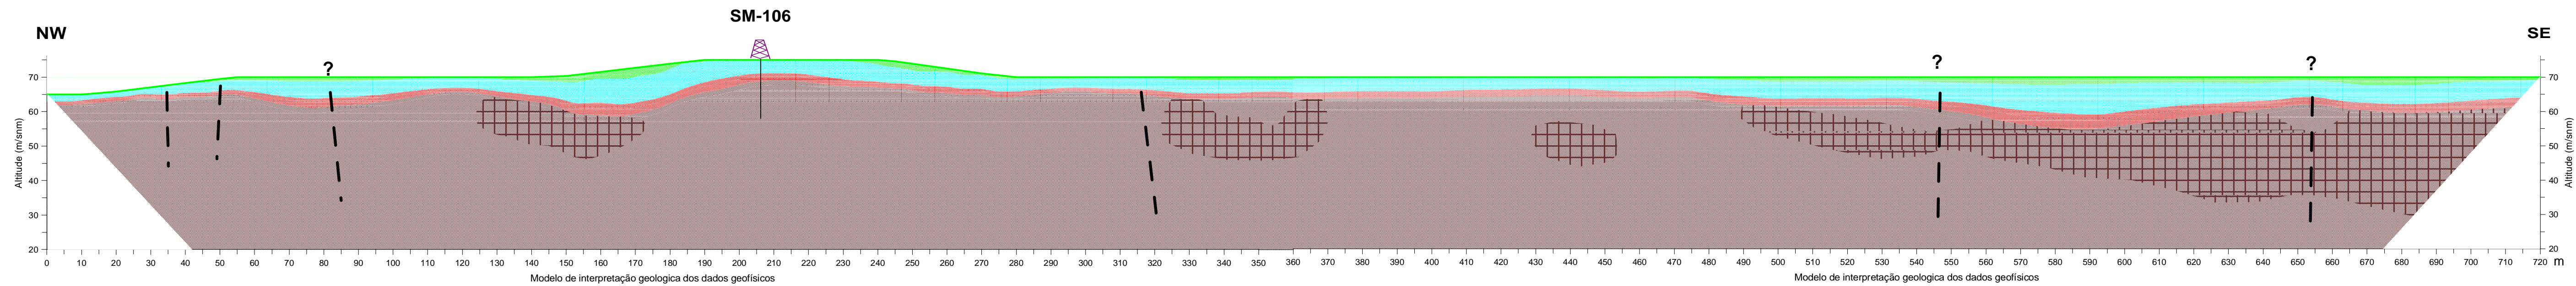
Camada argilo-siltosa superficial, localmente englobando pedregulhos e blocos, de origem eluvio-coluvial
-

Camada superficial de rocha alterada e fraturada, de transição à rocha sã
-   Substrato rochoso de natureza gneissica, muito compacto e resistente, com elevadas velocidades sísmicas
-

Porções do embasamento rochoso com valores relativamente menores de resistividade. Provável presença de campos de fraturas com circulação de água e/ou materiais com maior conteúdo de argila. Provável influência de falhamentos importantes induzindo variações laterais de resistividade
-

Lineamento tectônico (falhamento)
-
