## TOMO B – VOLUME 2/8

### SUMÁRIO DOS ESTUDOS DE IMPACTO AMBIENTAL – EIA

<b>CAPÍTULO IV – ÁREA DE INFLUÊNCIA DIRETA DOS APROVEITAMENTOS HIDRELÉTRICOS JIRAU E SANTO ANTÔNIO .....</b>	<b>IV-1</b>
<b>1. MEIO FÍSICO.....</b>	<b>IV-1</b>
<b>1.1 Procedimentos Metodológicos.....</b>	<b>IV-1</b>
<b>1.1.1 Geologia e Recursos Minerais.....</b>	<b>IV-1</b>
<b>1.1.2 Geomorfologia .....</b>	<b>IV-2</b>
<b>1.1.3 Hidrogeologia .....</b>	<b>IV-5</b>
<b>1.1.4 Solos e Aptidão Agrícola das Terras.....</b>	<b>IV-6</b>
<b>1.1.5 Hidrometeorologia e Sismicidade .....</b>	<b>IV-9</b>
<b>1.2 Aproveitamento Hidrelétrico Jirau .....</b>	<b>IV-9</b>
<b>1.2.1 Geologia e Recursos Minerais.....</b>	<b>IV-9</b>
<b>1.2.2 Geomorfologia .....</b>	<b>IV-36</b>
<b>1.2.3 Hidrologia.....</b>	<b>IV-44</b>
<b>1.2.4 Hidrogeologia .....</b>	<b>IV-51</b>
<b>1.2.5 Solos .....</b>	<b>IV-56</b>
<b>1.2.6 Sismicidade Natural e Induzida .....</b>	<b>IV-87</b>
<b>1.3 Aproveitamento Hidrelétrico Santo Antônio .....</b>	<b>IV-102</b>

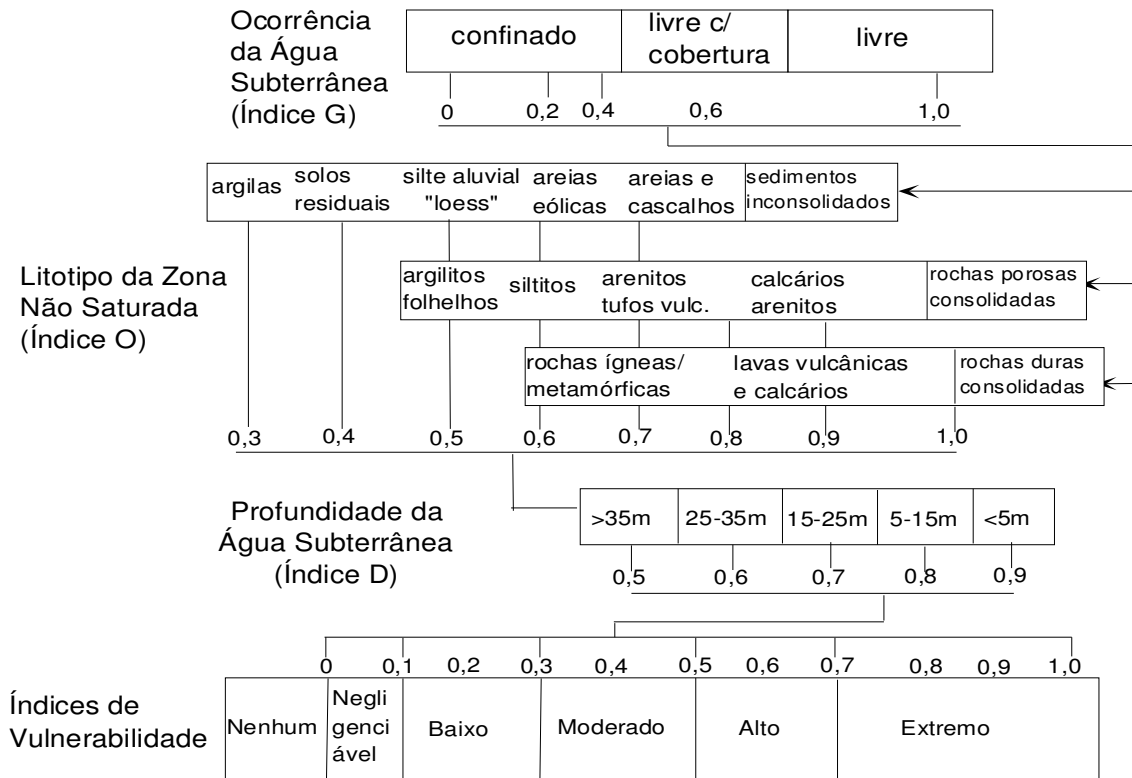
FIGURA B.IV. 1 – Parâmetros utilizados na avaliação da vulnerabilidade natural de um aquífero através do método GOD (Modificado de Foster & Hirata, 1993).

A metodologia adotada foi o modelo GOD, desenvolvido por Foster & Hirata (1993), onde cada letra representa um parâmetro a ser avaliado; sendo "G" (*Groundwater occurrence*) o tipo de ocorrência da água subterrânea; "O" (*Overall litology of aquiperm*), o litotipo da zona não saturada, e "D" (*depth of water*), a profundidade do nível estático. Esses três parâmetros são multiplicados entre si, gerando o índice final de vulnerabilidade para o aquífero. A FIGURA B.IV. 1 ilustra os parâmetros citados e os índices de vulnerabilidade correspondentes. As modificações introduzidas estão relacionadas à profundidade do nível estático, cujos níveis foram mais bem adaptados para a realidade local, assim como os valores dos sedimentos que constituem a zona não saturada.

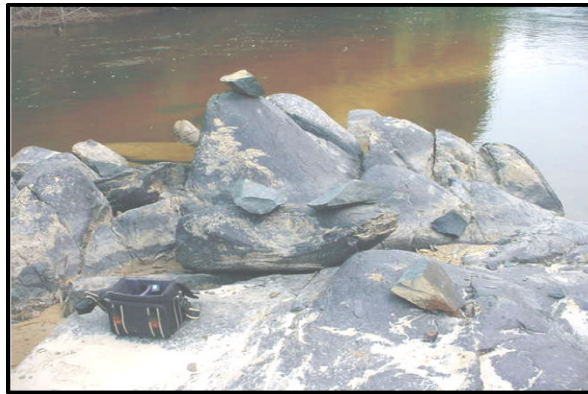
**FOTO B.IV. 1** – Lente de anfibolito no leito do rio Mutum-Paraná Afloramento JM-39.

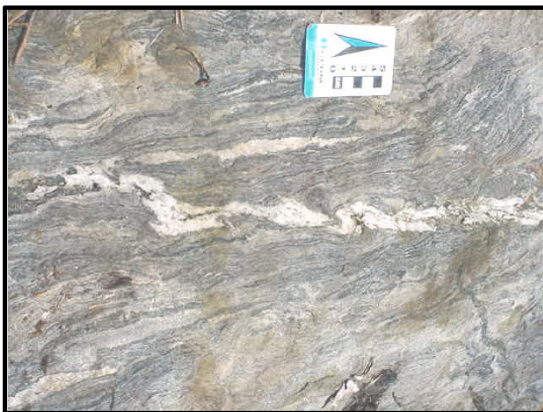
São rochas de granulação fina, com bandamento milimétrico a centimétrico, por vezes dobrado, constituído por bandas claras de quartzo e plagioclásio, e por bandas escuras de anfibólio, piroxênio e granada. Níveis milimétricos de magnetita também são freqüentes, assim como dobras ptigmáticas constituídas essencialmente de níveis de quartzo granoblástico (FOTO B.IV. 2).

**FOTO B.IV. 2** – Gnaiss calcissilicático bandado exibindo dobras ptigmáticas.

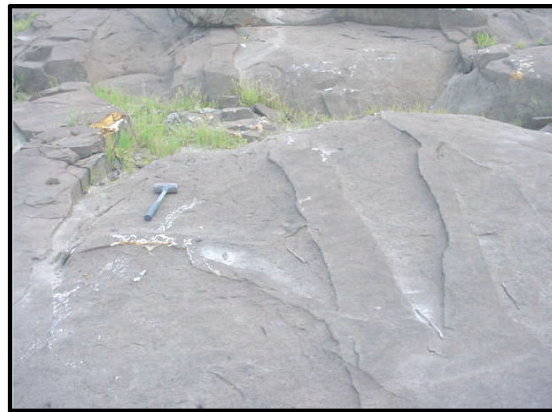
Os gnaisses monzograníticos ocorrem em ambas as margens do rio Madeira, entre a cachoeira do Tamborete e a balsa de Abunã, além do alto topográfico que constitui as nascentes dos afluentes da margem direita do rio Mutum. São monzogranitos miloníticos que possuem como principal característica a presença constante de diques aplíticos sinplutônicos decamétricos concordantes com a estruturação da rocha encaixante monzogranítica, que, em zonas de mais alta deformação, formam um bandamento gnáissico característico (FOTO B.IV. 3).

**FOTO B.IV. 3** – Diques simplutônicos encaixados em metamonzogranitos ilonitizados

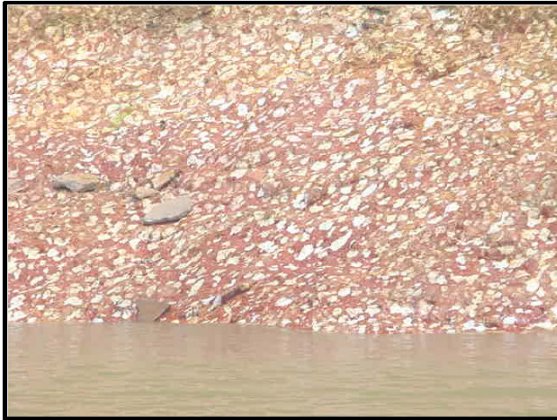
Na margem esquerda do rio Madeira, alguns afloramentos de gnaisses monzograníticos mostram-se fortemente intemperizados, com formação de saprólitos e argilas lateritizadas de cores variegadas, predominando a coloração vermelho-amarelada, formando uma textura “pele de onça” (FOTO B.IV. 4 ).

**FOTO B.IV. 4** – Saprólito de metamonzogranito pertencente ao Complexo Jamari

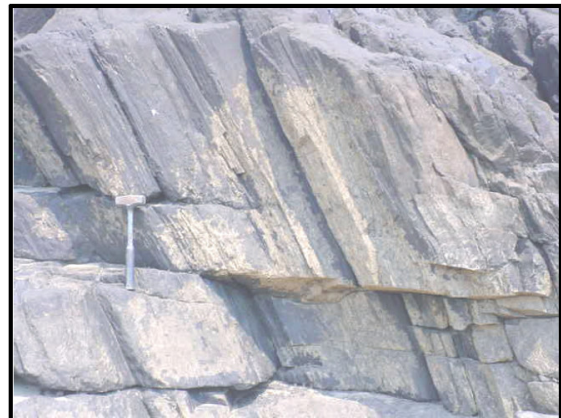
A parte basal é composta por quartzitos puros, coloração cinzaclaro a esbranquiçado (FOTO B.IV. 5 ), rosa a arroxeado, com raras lentes centimétricas intercaladas de composição pelítica, granulometria bastante fina, textura granoblástica e compostos predominantemente por quartzo microcristalino e raras palhetas de muscovita, além de pintas de pirita disseminadas pela rocha. A principal característica desses quartzitos é o intenso grau de fraturamento ao qual foi submetido, apresentando fraturas, predominantemente fechadas, em direções aleatórias; porém, as fraturas principais ocorrem segundo o plano da foliação metamórfica, aproximadamente EW.

**FOTO B.IV. 5** – Quartzito da Formação Mutum-Paraná exibindo alto ângulo de mergulho do plano de foliação metamórfica.

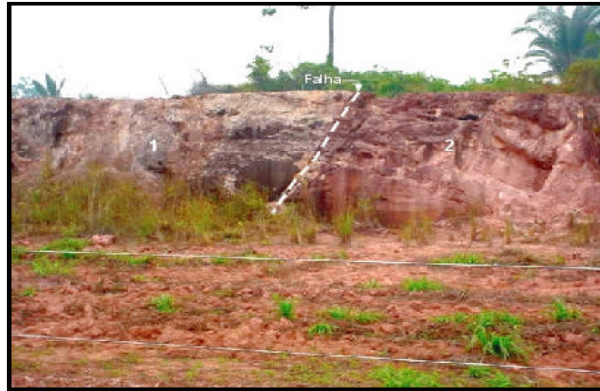
As rochas vulcânicas ou vulcanoclásticas da unidade são representadas por metatufos de coloração cinza-chumbo e variações para cores creme-rosada, talvez refletindo uma variação composicional (FOTO B.IV. 6). Presença de amígdalas milimétricas preenchidas por sílica microcristalina. Apresentam uma xistosidade superimposta ao acamadamento primário e recristalização metamórfica em condições da fácies xisto verde. Superpostos por todo o pacote metavulcano-sedimentar indiviso, ocorrem quartzo-metarenitos sacaroidais, em camadas maciças espessas, de coloração esbranquiçada, granulometria fina, textura granoblástica e incipiente foliação metamórfica. Constituem relevo em forma de mesetas alongadas no topo das principais elevações da área.

**FOTO B.IV. 6** – Afloramento mostrando contato de granito pórfiro intrusivo (1) em metaturfo da Formação Mutum-Paraná. (2) Interface granito-metatufos e marcada por falha

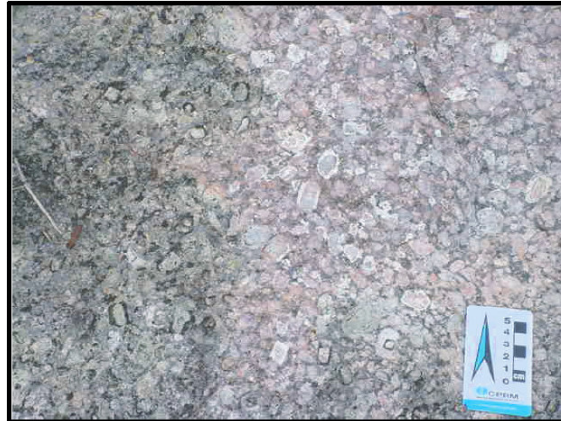
Os monzogranitos e sienogranitos que fazem parte desta suíte constituem o divisor de águas que limita as microbacias dos igarapés do Contra e do Cirilo, dentro da Área de Influência Direta. Os granitos apresentam expressões topográficas fortemente positivas, formando relevo tipo “meia laranja”. Ocorrem, normalmente, em grandes blocos e matacões subarredondados, fortemente afetados pelo processo intempérico, resultando em perfis de solo relativamente espessos. Os monzogranitos possuem granulação grossa, isotrópicos e homogêneos, coloração rosada e exibem, com frequência, a textura rapakivi, representada por fenocristais de até 5 cm de feldspato alcalino rosado envoltos por fina auréola de plagioclásio esbranquiçado (FOTO B.IV. 7).

FOTO B.IV. 7 – Textura rapakivi característica dos monzogranitos da Suíte Serra da Providência.

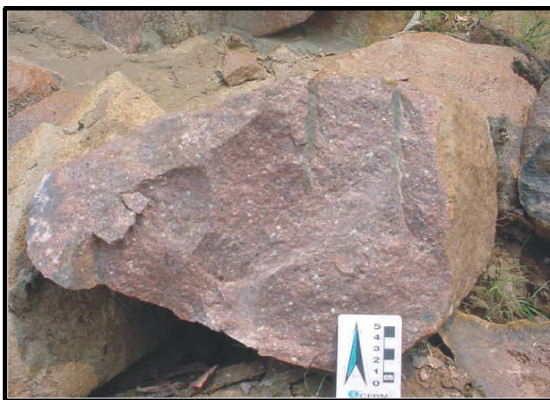
FOTO B.IV. 8 – Feição mesoscópica característica dos granitos pórfiros da Suíte São Lourenço-Caripunas.

Jirau, afloram granitos pórfiros subvulcânicos de cor vermelho escuro, isotrópicos, intensamente fraturados e falhados por uma tectônica rúptil (FOTO B.IV. 8). Apresentam textura granular porfirítica, representada por pórfiros de feldspato alcalino e quartzo hexagonal dispersos em matriz fanerítica fina constituída por agregado microcristalino de quartzo, feldspato alcalino, plagioclásio, e biotita. Os pórfiros de feldspato alcalino, por vezes, apresentam-se manteados por fina auréola de plagioclásio evidenciando a textura rapakivi. Os granitos pórfiros exibem contato retilíneo e intrusivo em metatufos da Formação Mutum-Paraná, como o observado no afloramento JG-19, Vila Palmeiral, e estão sotopostos aos conglomerados da Formação

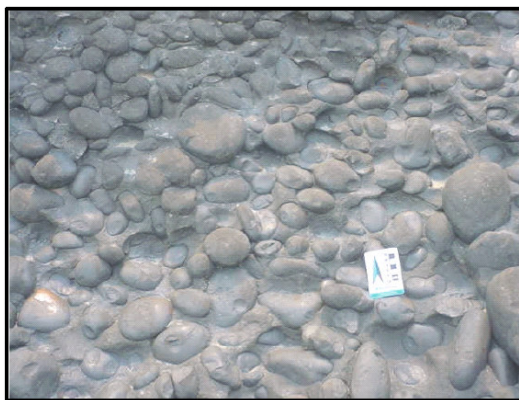
As rochas sedimentares que constituem esta unidade encontram-se expostas no centro-norte da AID. Expressivos pacotes de conglomerados suportados por clastos (FOTO B.IV. 9), que fazem parte da porção basal da unidade, ocorrem na serra dos Caripuninhas (margem esquerda do rio Madeira), no início da estrada secundária que liga a BR-364 ao assentamento São Francisco, além de vários outros afloramentos próximos à cachoeira do Jirau, os quais ocorrem na forma de mesetas, representando apenas restos desta unidade sobrepostos aos granitos pórfiros da Suíte São Lourenço-Caripunas. Os conglomerados são do tipo oligomíticos, maciços, constituídos essencialmente de seixos e calhaus arredondados, ovalados e achatados, predominantemente de quartzo-arenito, quartzito, quartzo leitoso e raramente de sílex e granito

**FOTO B.IV. 9** – Características mesoscópicas dos afloramentos de conglomerados da Formação Palmeiral.

pórfiro. A matriz é bastante endurecida e composta por areia mal selecionada e imatura, além de grânulos de quartzo. Os seixos ocorrem geralmente estratificados e imbricados. Através do dismantelamento do pacote conglomerático são gerados depósitos de encostas constituídos pelos seixos e calhaus que servem de material para revestimento de estradas.

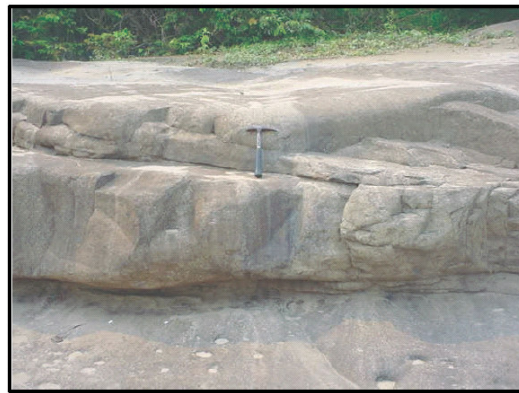
Na parte superior do pacote sedimentar, e, por vezes, interdigitados, ocorrem arenitos arcossianos de granulometria fina a média, subordinadamente frações grossas, com grau de seleção moderado a bem selecionado. O arcabouço dos arenitos é geralmente fechado, com porções de arcabouço aberto devido à presença abundante de matriz. São compostos por grãos de quartzo, sílex e, eventualmente, feldspatos, além de caulinita e illita. Raros níveis de manganês ocorrem preenchendo fraturas. No trecho da BR-364, entre o Jirau e a vila do Palmeiral, os arenitos ocorrem como “ilhas” por sobre as rochas cristalinas da região, formando um relevo em forma de mesetas de topo plano. No leito do rio Madeira, da cachoeira do Jirau até a montante da ilha Praia do Avião e também na vila do Palmeiral, ocorrem diversos afloramentos do arenito arcossiano apresentando estruturas do tipo estratificação cruzada acanalada, estratificação cruzada tabular, estratificação cruzada sigmoidal e arenito maciço. (FOTO B.IV. 10)

**FOTO B.IV. 10** – Arenito arcossiano com estratificação cruzada planar.

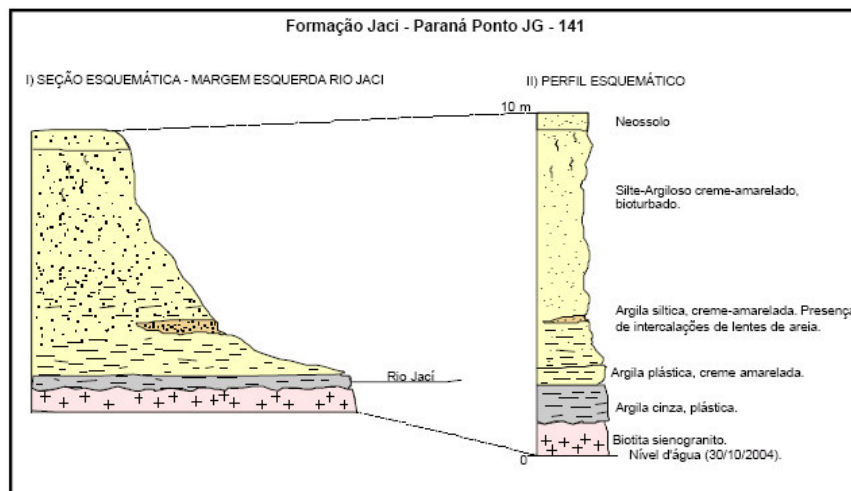
FIGURA B.IV. 2 - Seção esquemática dos sedimentos que constituem a Formação Jaci-Paraná.

Por vezes, esses depósitos mostram-se capeados por uma crosta laterítica não muito espessa (0,15 a 0,80 m) em níveis irregulares e descontínuos e não raramente dismantelados. Capeando esta unidade, é comum encontrarrem-se Latossolos amarelados com frequentes “linhas de pedra” originadas da erosão da camada laterítica.

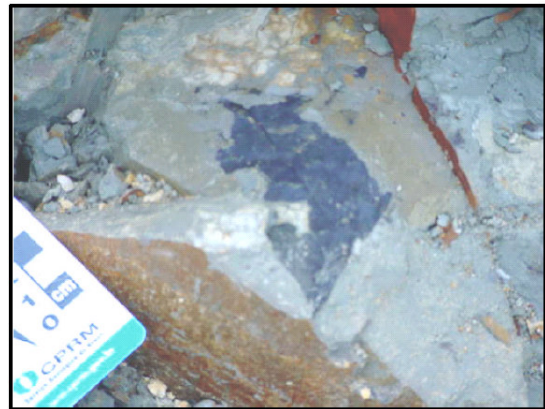
A seqüência estratigráfica que melhor representa a Formação Rio Madeira é composta pelas seguintes camadas: camada inferior de argila plástica cinza grafite a cinza-claro, fossilífera, com contribuição variável de silte e areia fina, além de raros grânulos de quartzo (FOTO B.IV. 11). Essa camada, em alguns locais, assenta-se direta e discordantemente sobre o saprólito granítico do Complexo Jamari ou sobre os granitos da Suíte São Lourenço-Caripunas. Raramente apresenta estruturas sedimentares do tipo laminação plano-paralela ocorrendo geralmente de forma maciça. O conteúdo fossilífero observável a olho nu é representado por folhas carbonizadas, restos de vegetais (galhos) e partes de troncos de árvores. A camada de argila plástica, por ser impermeável, serviu de anteparo geoquímico ao processo de laterização. Portanto, nela, não se observam níveis endurecidos por óxi-hidróxidos de ferro como nas camadas arenosas sobrepostas.

**FOTO B.IV. 11**– Camada de argila plástica cinza escuro contendo restos de vegetais fósseis.

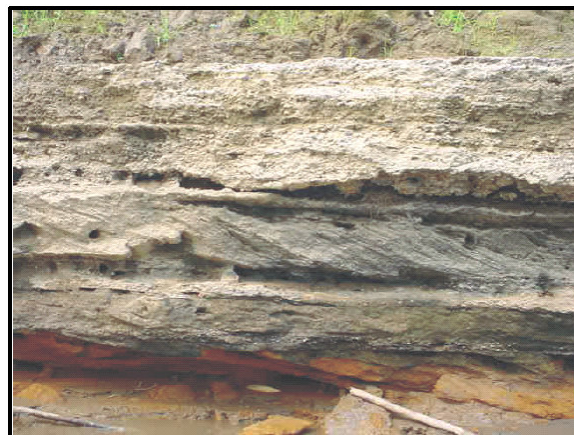
**FOTO B.IV. 12** – Camadas (*sets*) de espessura de 30 cm de areia cimentada por óxi-hidróxido de ferro.

Sobreposta ao cascalho, ocorre uma camada de areia ferruginizada, endurecida e cimentada por óxi-hidróxidos de ferro que emprestam uma coloração ocre-amarronzada ao sedimento. O endurecimento (lateritização) das areias se dá predominantemente ao longo dos planos de estratificação; dessa forma, preserva-os e mantém as estruturas primárias. Os *sets* são separados por uma “chapa laterítica” horizontalizada. A areia é de granulometria grossa, com níveis de grânulos e até seixos dispersos, mal selecionada, possuindo grãos subarredondados, exibindo, por vezes, granodecrescência ascendente para areia fina. As estruturas mais comuns nesse tipo de camada são a estratificação cruzada de médio porte, plano-paralela e cruzada acanalada. (FOTO B.IV. 12)

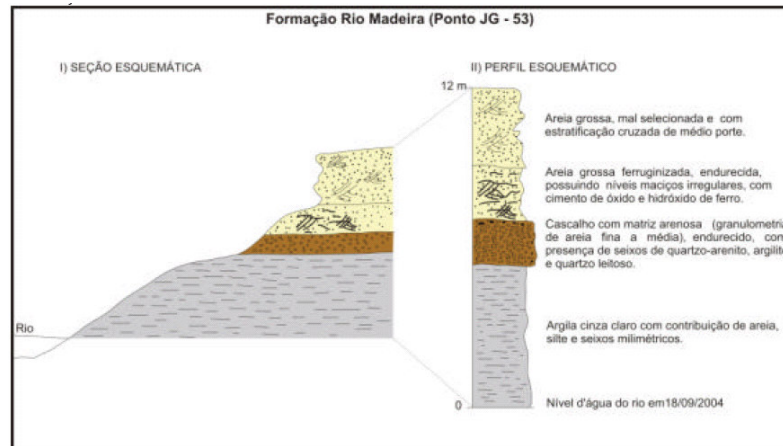
**FIGURA B.IV. 3** – Perfil esquemático de uma seção completa dos sedimentos que constituem a Formação Rio Madeira.

A variação nos tipos de seqüências sedimentares da Formação Rio Madeira pode ser evidenciada nas seções e perfis esquemáticos representados nas FIGURA B.IV. 3 a FIGURA B.IV. 8, sem entretanto, tecerem considerações sobre os tipos de ambientes em que se deu a sedimentação.

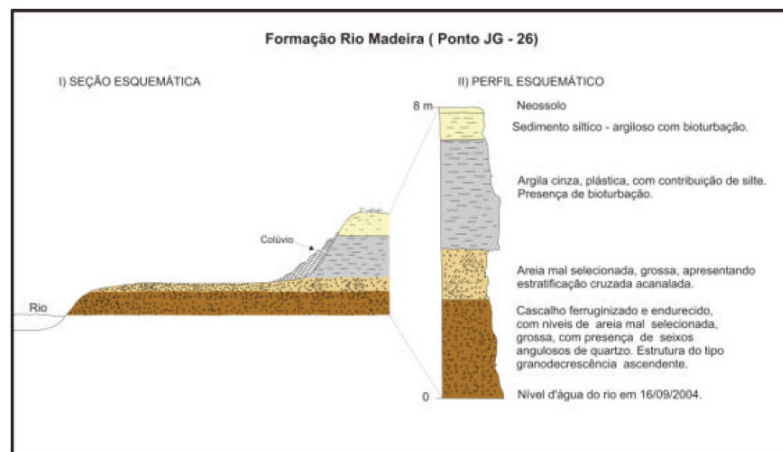
**FIGURA B.IV. 4** – Perfil esquemático de outra seção da Formação Rio Madeira

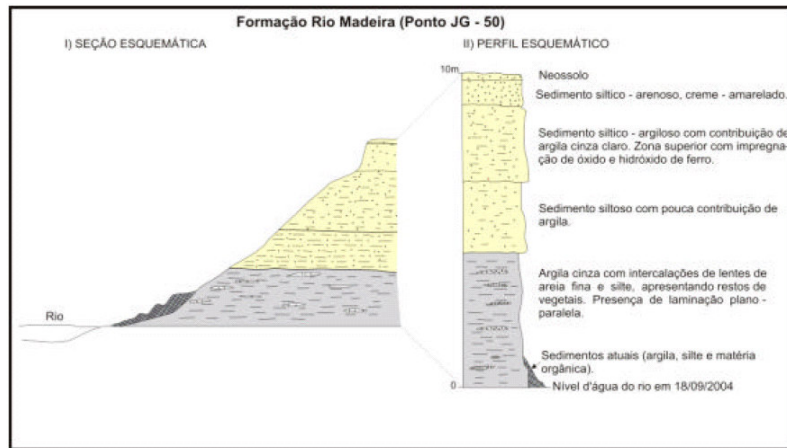
FIGURA B.IV. 5 – Perfil esquemático de outra seção da Formação Rio Madeira

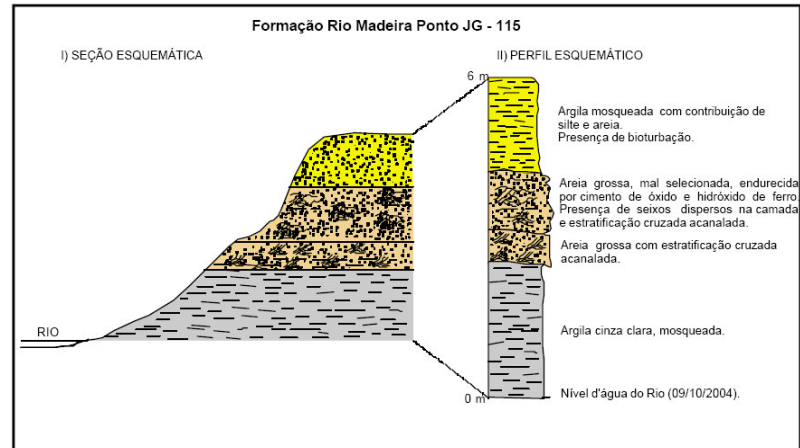
FIGURA B.IV. 6 – Seção e perfil esquemático da Formação Rio Madeira.

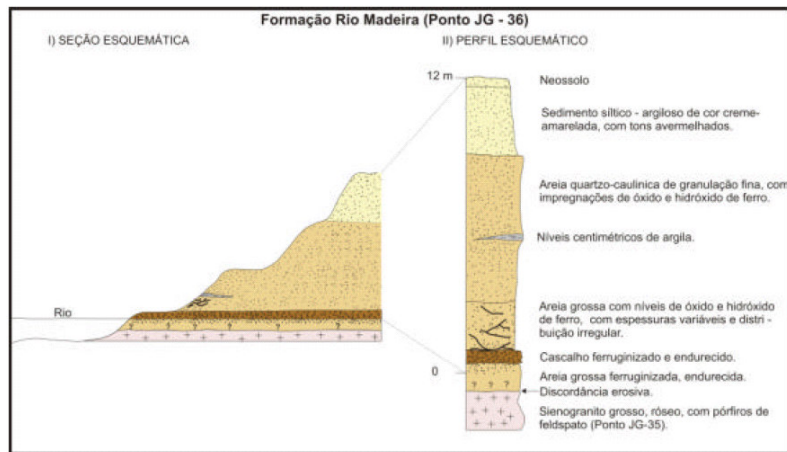
FIGURA B.IV. 7 – Empilhamento estratigráfico dos sedimentos da Formação Rio Madeira

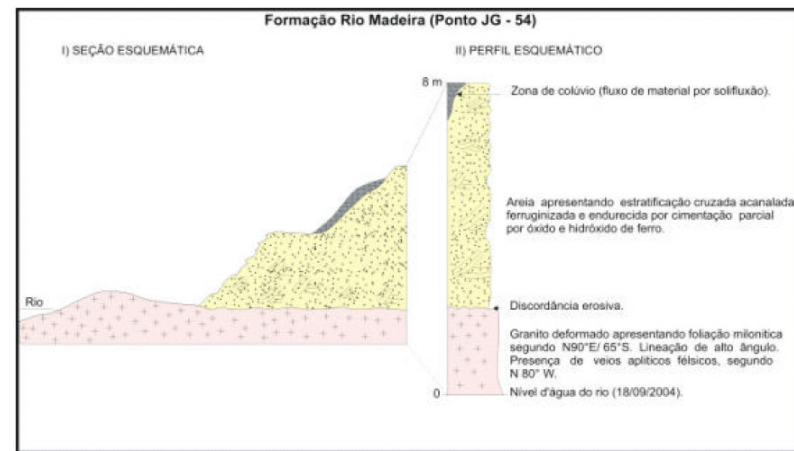
FIGURA B.IV. 8 – Perfil da Formação Rio Madeira mostrando os sedimentos assentados diretamente sobre

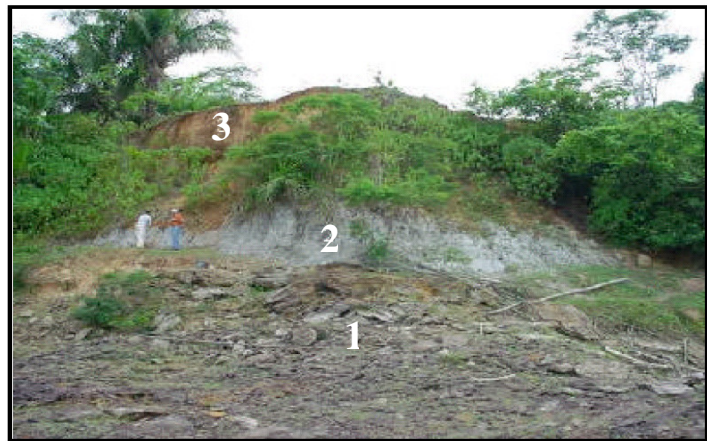
FOTO B.IV. 13 – Barranco da margem direita do rio Madeira (ponto JG-95).

A base deste perfil é caracterizada pela presença de sedimentos arenosos de granulação grossa, mal selecionados, apresentando estratificação cruzada acanalada, com endurecimento da camada por cimento de óxidos e hidróxidos de ferro, além da presença de níveis de chapa laterítica, distribuídos de forma irregular, mas condicionados, principalmente, à base do pacote

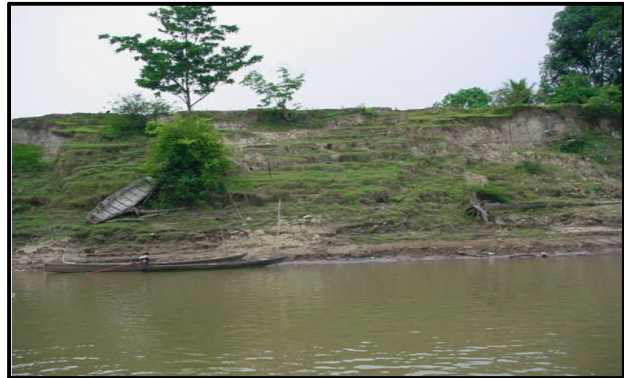
**FOTO B.IV. 14** – Barranco da margem direita do rio Madeira (JG-102) constituído por sedimento siltico-argiloso em processo de dismantelamento e erosão.

Observa-se, do lado direito da paisagem, erosão por remoção de massa, facilitada pelo escorregamento ou ruptura do talude. É importante salientar dois fatores com relação ao processo erosivo dos barrancos do rio Madeira:

Neste afloramento é conspícua a resistência maior à erosão das areias ferruginizadas, pelo fato de elas se apresentarem mais preservadas com relação aos sedimentos argilo-siltosos, aflorando, também, no leito do rio. Com isso, estabelecerem um parâmetro relativo de quanto o rio já erodiu a sua própria margem. Exemplos semelhantes são observados nos pontos JG-15, JG-26, JG-28, JG-36, JG-38, JG-53, JG-59. Outro exemplo significativo de erosão é o do ponto JG-102 (FOTO B.IV. 14 ).

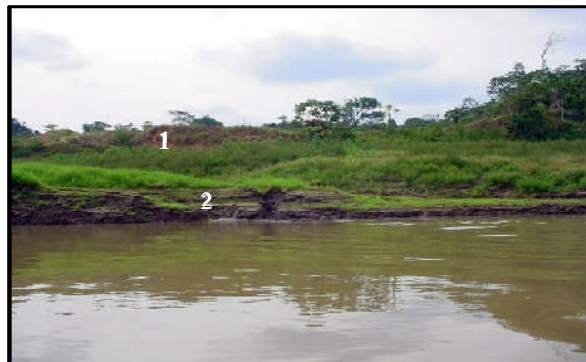
**FOTO B.IV. 15** – Depósito de sedimentos atuais fixados pela vegetação (ponto JM-109).

1 – Sedimentos pleistocênicos; 2 – Sedimentos atuais

– Os sedimentos atuais exercem um papel importante na redução da taxa de erosão dos barrancos, visto que protegem os sedimentos mais antigos do processo de desmoronamento e da erosão mais acentuada, pois a vegetação se fixa mais facilmente nesses sedimentos. Não fora isso, o dismantelamento dos barrancos seria mais intenso e o assoreamento do rio, mais elevado. Um exemplo típico desse

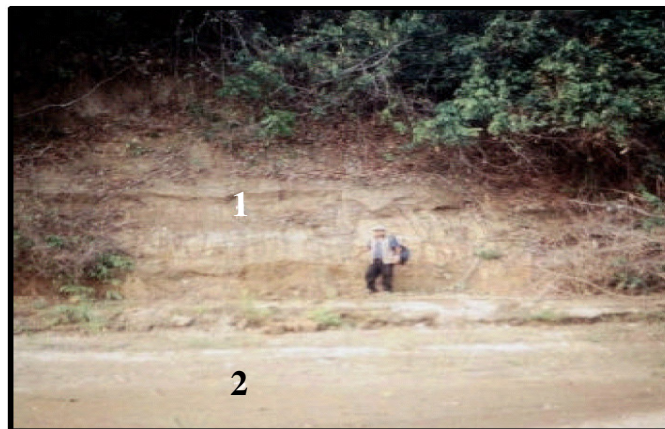
**FOTO B.IV. 16** – Barranco situado a 12 km de montante do Jirau (ponto JG-6).

Formado por sedimentos pleistocênicos, bioturbados, constituídos por areia fina a silte e com intercalações de argila cinza plástica (1). No plano horizontal, destaque do depósito de barra de canal de constituição predominantemente areno-siltosa (2).

Os contatos são abruptos, irregulares e, em alguns locais, ocorrem estruturas de sobrecarga de argila em areia fina-síltica. No topo das camadas de argila, desenvolve-se uma zona ferruginizada, com presença de nível maciço de óxido e hidróxido de ferro.

Em alguns casos, os sedimentos areno-sílticos e argilosos, margeiam os barrancos, como é o caso do ponto JG-6 (FOTO B.IV. 16).

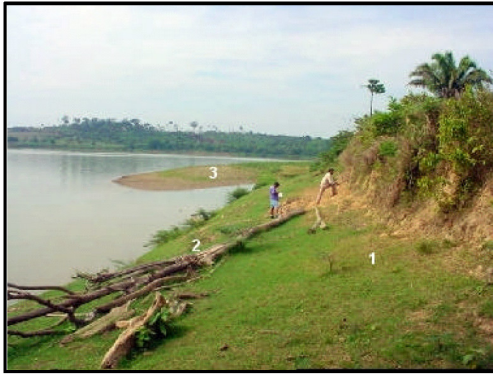
**FOTO B.IV. 17** – Afloramento JM-139, localizado a 8 km a jusante da cachoeira de Morrinhos.

Mostrando encosta recoberta por detritos de sedimentos argilo-siltosos, creme amarelados, pleistocênicos (1) e por sedimentos atuais (2). No leito do rio, observa-se a presença de depósitos arenosos de barra de canal (3).

Na margem seca do rio, observa-se a presença de um depósito de sedimentos arenosos a síltico-argilosos atuais (Barra de Canal), com marcas de ondulações e gretas de contração. Exemplo semelhante é o afloramento referente ao ponto JM –139, mostrado a seguir:

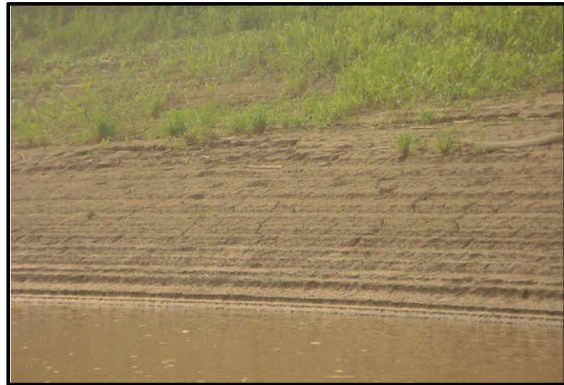
**FOTO B.IV. 18** – Afloramento mostrando os sedimentos finos com restos de troncos e fraturas transversais ao acamadamento, as quais favorecem o escorregamento das camadas.

I. 2) - Sedimentos finos (argila e silte), associados com matéria orgânica e restos de troncos de árvores, de deposição atual nos barrancos do rio e nas barras de canais, que margeiam os barrancos. Os depósitos siltico-argilosos de laminação plano-paralela que se depositam nas margens do rio são predominantemente inconsolidados e bastante instáveis (FOTO B.IV. 17). São depósitos recentes, sedimentados durante o período de vazante do rio Madeira e que estão sujeitos ao escorregamento constante em função da desestabilização no seu nível de base provocado pelo próprio peso da carga sedimentar. (FOTO B.IV. 18) Quando do início da subida das águas, durante o período de chuvas, esses sedimentos são quase que totalmente erodidos ou escorregam de volta ao leito do rio; posteriormente, são carregados pelas águas do próprio rio. Além desses, existem aqueles depósitos atuais de barra em pontal (FOTO B.IV. 19), sujeitos constantemente ao retrabalhamento e desmantelamento pela atividade do rio.

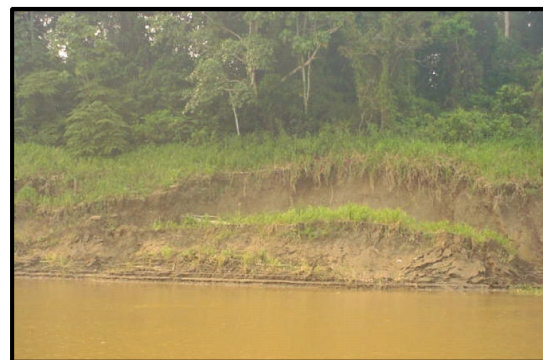
**FOTO B.IV. 19** – Sedimentos finos atuais recobrendo sedimentos mais antigos da Formação Rio Madeira, e em via de desmoronamento por solifluxão.

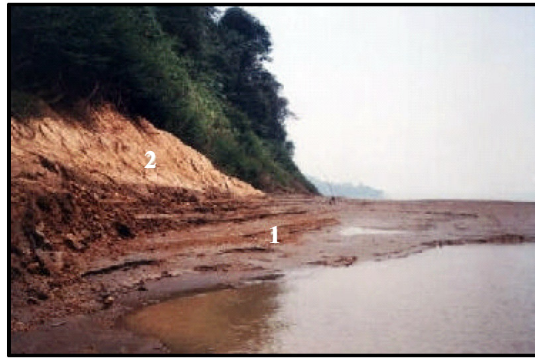
**FOTO B.IV. 20** – Sedimentos finos (argila + silte + matéria orgânica) atuais (1) em depósito tipo barra em pontal e em contato com sedimentos antigos mais estabilizados (2).

I. 3)- Sedimentos arenosos e siltico-argilosos depositados em barra de canal e em barra de pontal: Constituem-se de depósitos relativamente espessos situados no leito do rio, formando ilhas ou margeando o canal do rio. São representados por sedimentos do tipo silte e areia fina, predominantemente, com raras lentes de argila intercaladas. Exibem estratificação cruzada acanalada e plano-paralela (FOTO B.IV. 20) e são sujeitos ao processo de solifluxão (escorregamento) por serem depósitos bastante instáveis.

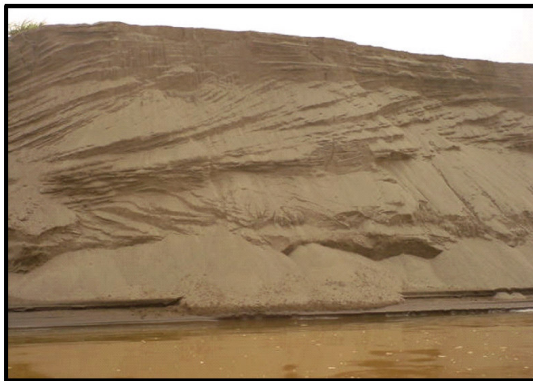
**FOTO B.IV. 21** – Depósitos de areia fina e silte onde se observa, na base do pacote sedimentar, ao nível d'água, partes desmoronadas sem estruturação.

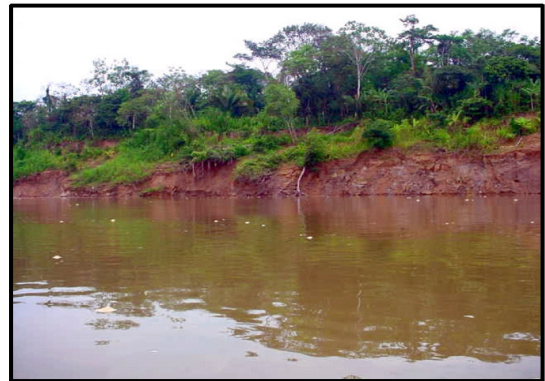
**FOTO B.IV. 22** – Afloramento do ponto JG-129. Desmoronamento de barranco do rio Madeira, constituído por cobertura sedimentar (argila, silte e areia) após a atividade de dragagem, para extração de ouro, nas proximidades.

Observou-se que o processo de dragagem por atividade garimpeira, que se constitui na retirada do cascalho do leito do rio, se realizado de forma irregular e intensiva nas proximidades dos barrancos, causa aprofundamento do canal do rio e deposição em outros locais, ocasionando mudanças na dinâmica do rio. Como conseqüência, pode influir na aceleração do desmoronamento dos barrancos (FOTO B.IV. 21 e FOTO B.IV. 22). Portanto, essa atividade atua como elemento catalisador dos processos erosivos, de transporte e de assoreamento do rio. Esse efeito erosivo é observado com maior intensidade, principalmente, no trecho Jirau-Santo Antônio, onde deve ter tido uma maior movimentação tectônica de blocos, que refletiu no aumento do gradiente do rio, velocidade de fluxo e redirecionamento do comportamento da drenagem que tende a migrar para leste em alguns locais.

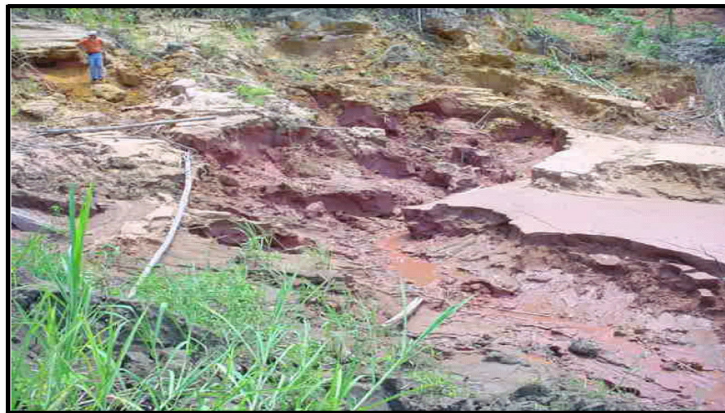
**FOTO B.IV. 23** – Voçorocamento do barranco do rio Madeira, com fluxo de detritos (solifluxão) em direção ao corpo de água do rio.

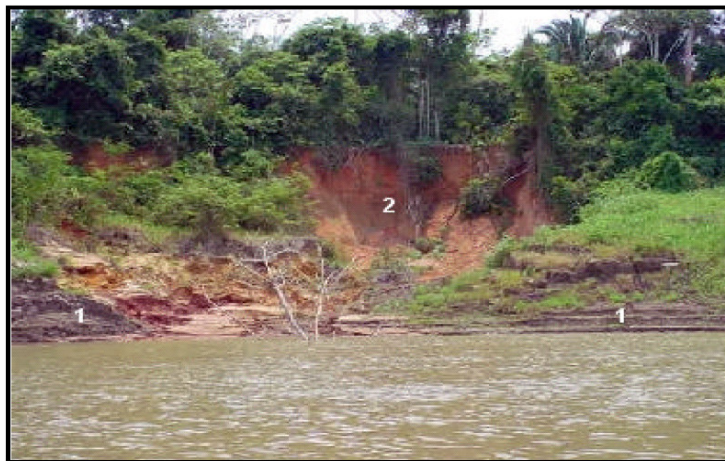
**FOTO B.IV. 24** – Paisagem do mesmo afloramento da foto anterior, mostrando a erosão supracitada. Os sedimentos mais escuros (1) são depósitos atuais que recobrem parcialmente os sedimentos mais antigos (2).

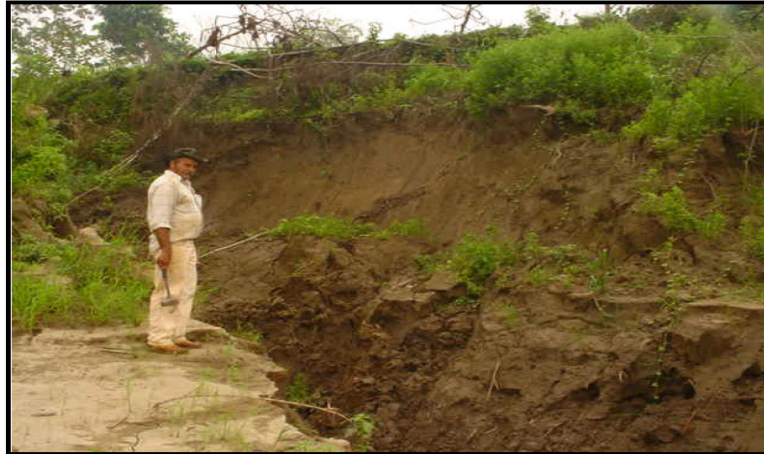
**FOTO B.IV. 25** – Erosão provocada pelas águas do igarapé, afluente do rio Madeira, as quais provocam a desestabilização das camadas sedimentares de base do pacote.

As nascentes d'água ou pequenas fontes (aquiífero livre) atuam como agente erosivo, que, pelo seu fluxo constante, se encarregam de desagregar, erodir e transportar o sedimento desmantelado até a margem do rio ou até o corpo d'água. (FOTO B.IV. 23 e FOTO B.IV. 24) Este, por sua vez, transporta e deposita os sedimentos a jusante. Da mesma forma, os igarapés afluentes do rio Madeira atuam como agentes erosivos na sua desembocadura, desmoronando as camadas de sedimentos recentes depositadas pelo rio Madeira no início do período de vazante. (FOTO B.IV. 25)

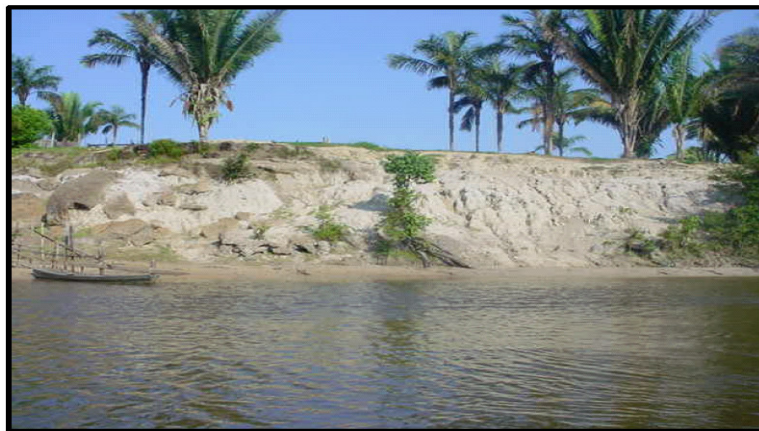
**FOTO B.IV. 26** – Erosão provocada pela supressão da mata ciliar.

Embora não seja considerado um processo que cause forte erosão e aporte de sedimento ao rio, o desmatamento das margens deve ser levado em consideração. As áreas antropizadas, às margens do rio Madeira, são mais susceptíveis ao processo erosivo, principalmente aquelas áreas que implantaram a atividade pecuária. Geralmente, o barranco está em processo de recuo provocado pela ação das águas e pelo próprio pisoteio do gado, em sedimento e/ou solo descoberto de vegetação. Os sedimentos são predominantemente argilo-arenosos, por vezes siltosos, sobre os quais se desenvolvem ravinamentos, que dão o início ao processo erosivo. (FOTO B.IV. 26)

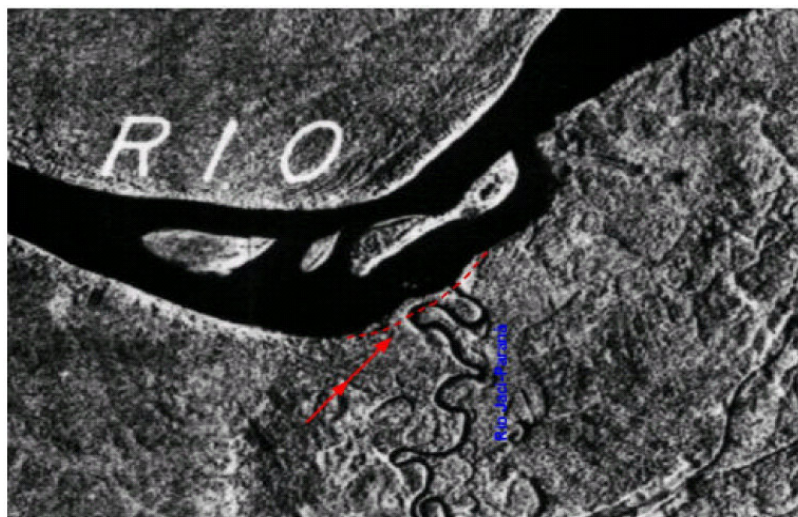
**FIGURA B.IV. 10** – Imagem de radar (1972) mostrando a confluência do rio Jaci-Paraná com o rio Madeira. A linha tracejada representa a área que foi erodida pelo rio Madeira.

Salienta-se, entretanto, que esses dados devem ser utilizados com certa reserva, uma vez que a estimativa da taxa de erosão e sedimentação foi realizada em imagens de radar e satélite num período de tempo de 30 anos, sem haver acompanhamento, ano a ano, dos referidos processos.

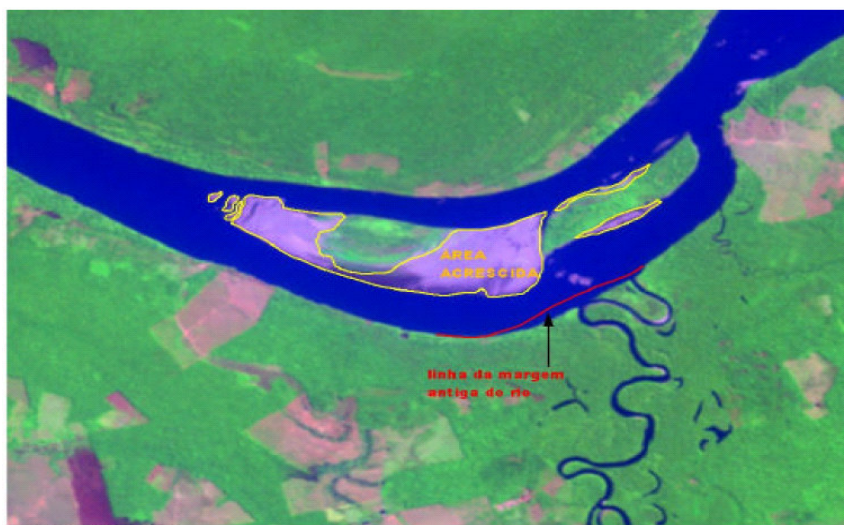
**FIGURA B.IV. 11** – Imagem de satélite (08/2000) mostrando, na linha vermelha, o limite da margem antiga do rio Madeira e, também, o seccionamento do canal do rio Jaci pelo rio Madeira.

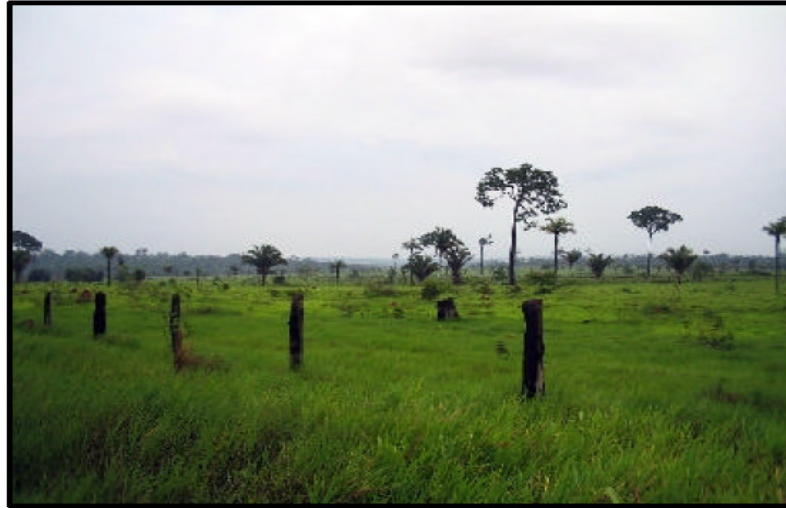
**FOTO B.IV. 27** – Superfície de aplainamento moderadamente dissecada com um relevo plano a muito suavemente ondulado e uma baixa densidade de drenagem. Vicinal Jirau.

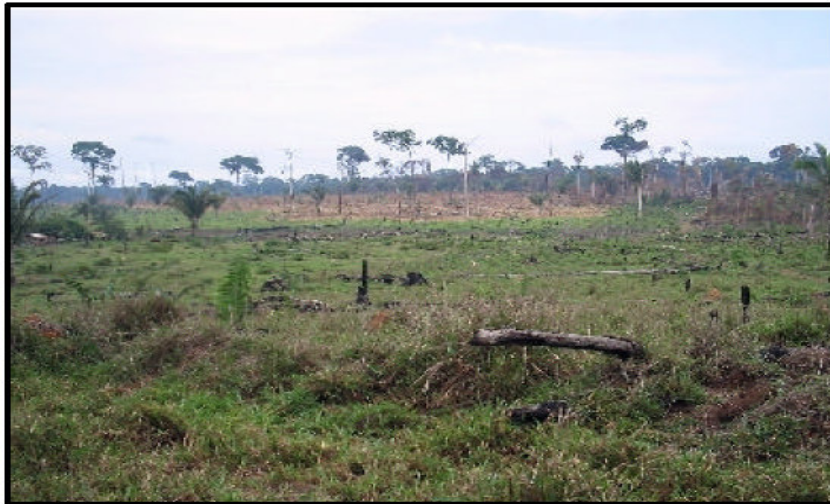
**FOTO B.IV. 28** – Superfície de aplainamento francamente dissecada, por vezes, desfeita em uma superfície colinosa com desnivelamentos modestos, inferiores a 10 metros. Apresenta um relevo suavemente ondulado e uma densidade de drenagem moderada. Vicinal Rio Cotia.

Essa dissecação pronunciada, muitas vezes, pode imprimir ao relevo um padrão ondulado de colinas baixas intercaladas com reduzidas áreas planas e desnivelamentos muito baixos que variam entre 10 e 20 metros e declividades inferiores a 5<sup>o</sup>. (FOTO B.IV. 28)

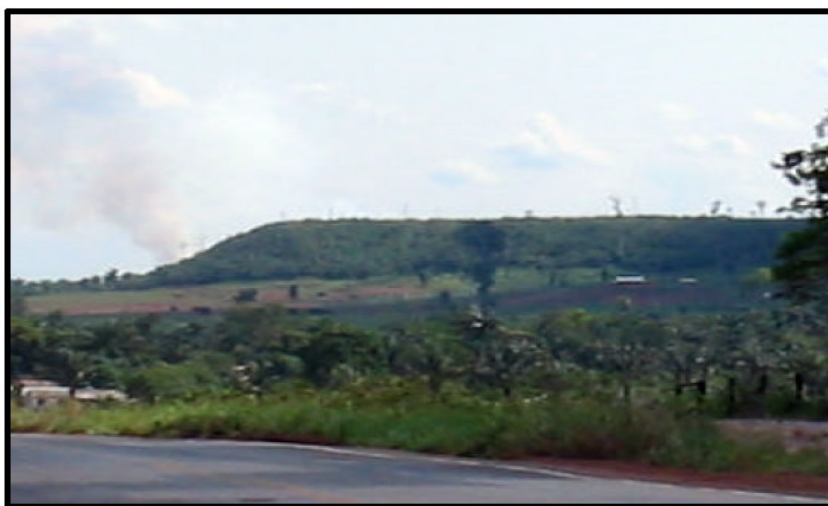
**FOTO B.IV. 29** – Platô sustentado por crosta detrítico-laterítica (ferricrete) capeando arenitos arcoseanos da Formação Palmeiral.

Os platôs consistem em superfícies estruturais e são controlados pelo acamamento dos arenitos arcoseanos da Formação Palmeiral, por vezes, capeados por uma crosta detrítico-laterítica (FOTO B.IV. 29). As superfícies tabulares identificadas em campo apresentam, em

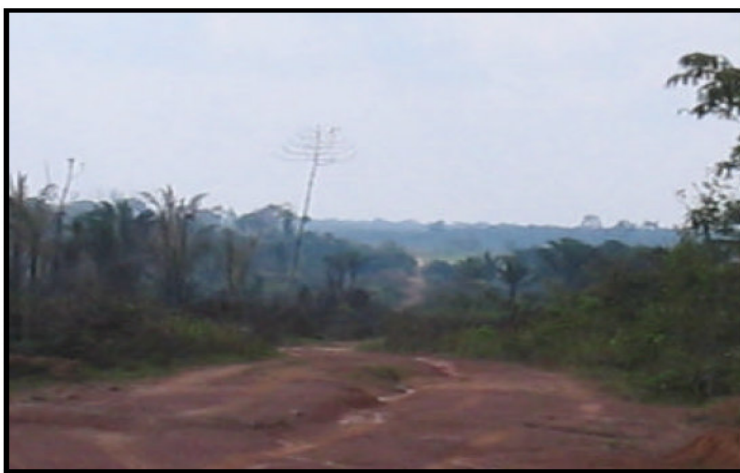
**FOTO B.IV. 30** – Contato morfológico entre a superfície pediplanada e a Bacia Sedimentar de Abunã, embutida numa superfície aproximadamente 20 metros abaixo do piso das superfícies aplainadas. Antiga estrada Guajará Mirim–Abunã

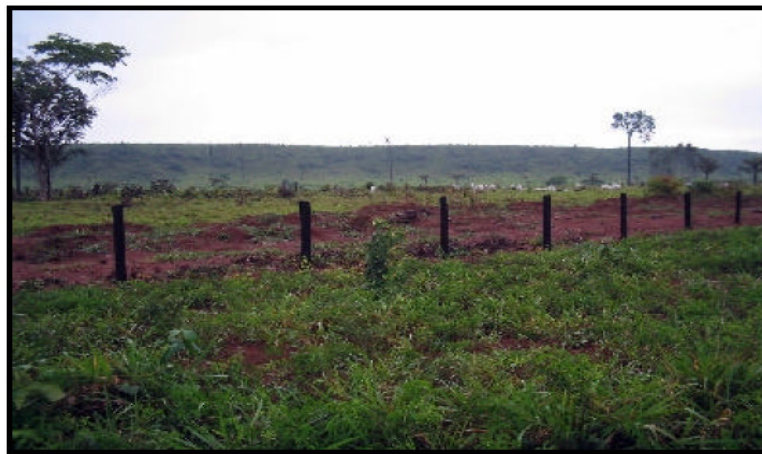
**FOTO B.IV. 31** – Detalhe dos platôs sustentados por cornijas de couraças lateríticas dezenas de metros acima do piso regional representado pelas superfícies de aplanamento. Vicinal Jirau.

Essas superfícies tabulares dos baixos platôs são, em geral, truncadas por rebordos erosivos com desníveis que variam entre 20 e 50 metros, abaixo das quais se desenvolve uma extensa superfície mais recente, o pediplano, com uma ampla distribuição espacial. Esses rebordos erosivos são, via de regra, demarcados por cornijas resistentes à erosão, oriundas do afloramento da couraça ferruginosa. (FOTO B.IV. 31); portanto, os baixos platôs destacam-se na paisagem por erosão diferencial. O pediplano, por sua vez, caracteriza-se por extensas superfícies planas a suavemente onduladas marcadas por incipiente entalhamento fluvial moderno, por vezes, mais ou menos expressivo. Mello *et al.* (1978) conferem uma idade neopleistocênica para o referido pediplano. Por sua vez, os dados contemplados pelo ZSEERO (1999) preferem não arriscar considerações genéticas, preferindo, simplesmente, denominá-las de “superfícies de aplanamento”.

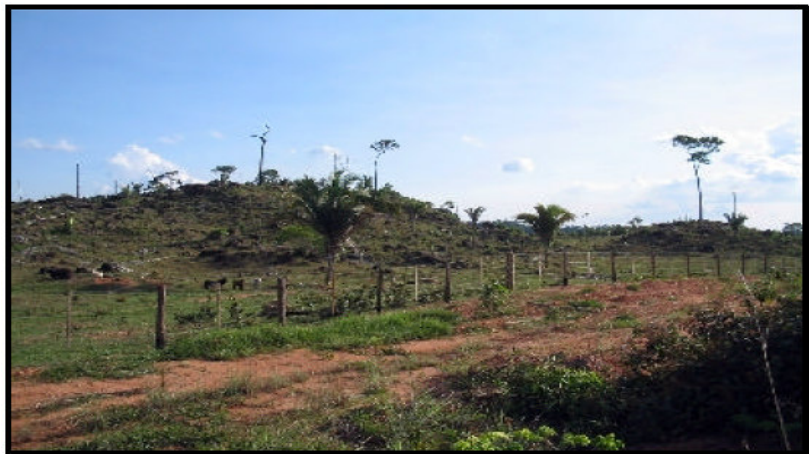
**FOTO B.IV. 32** – Hillocks. Relevos residuais em forma de morrotes que apresentam um espesso manto de alteração e uma grande quantidade de blocos. Consistem em formas isoladas nas vastas superfícies pediplanadas. Situa-se na BR-364 próximo à localidade de Mutum-Paraná.

dimensões e características dos relevos remanescentes: os *inselbergs* consistem em imponentes montes isolados que se destacam topograficamente dos pediplanos por meio de vertentes abruptas e rochosas e desnivelamentos locais superiores a 100 m; os *hillocks*, por sua vez, são bem menores e menos imponentes que os *inselbergs*, demonstrando um acentuado rebaixamento erosivo (FOTO B.IV. 32). Essas feições consistem em

pequenos morros e morrotes isolados com vertentes acentuadas, ora rochosas, ora recobertas por um manto de solo e blocos resultantes do desmonte do *páleo-inselberg*. De qualquer forma, os *hillocks* também se ressaltam no relevo, contudo com desnivelamentos locais que não ultrapassam os 50 m; os *tors* consistem num relevo residual rochoso de dimensão bem mais modesta, não ultrapassando os 20 m de desnivelamento. Apresenta-se, em geral, como um grande afloramento rochoso, bastante fraturado e fragmentado em blocos, sem a presença de matriz de solo. Representa um estágio avançado de desmantelamento do *inselberg*; o

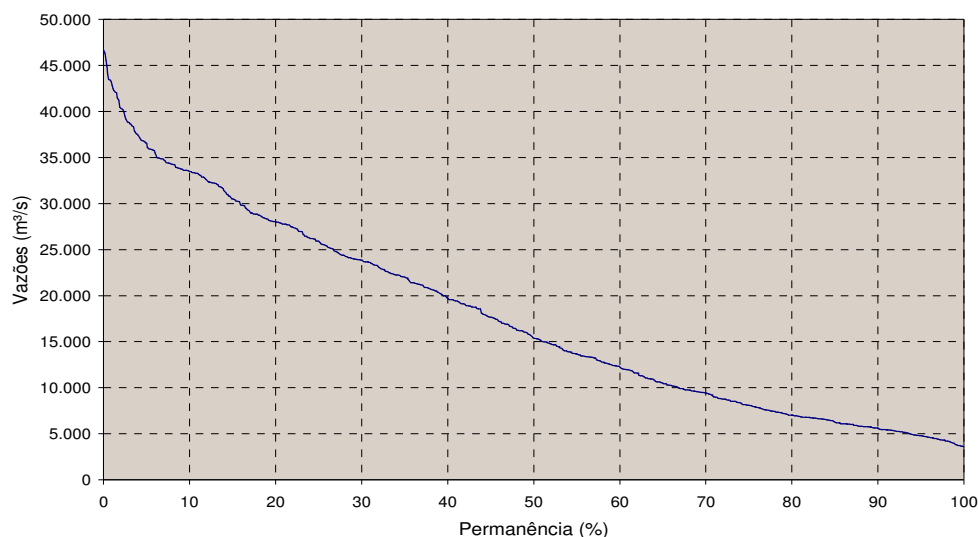
**FIGURA B.IV. 13** – Rio Madeira em AHE Jirau - Curva de Permanência de Descargas Médias Mensais.

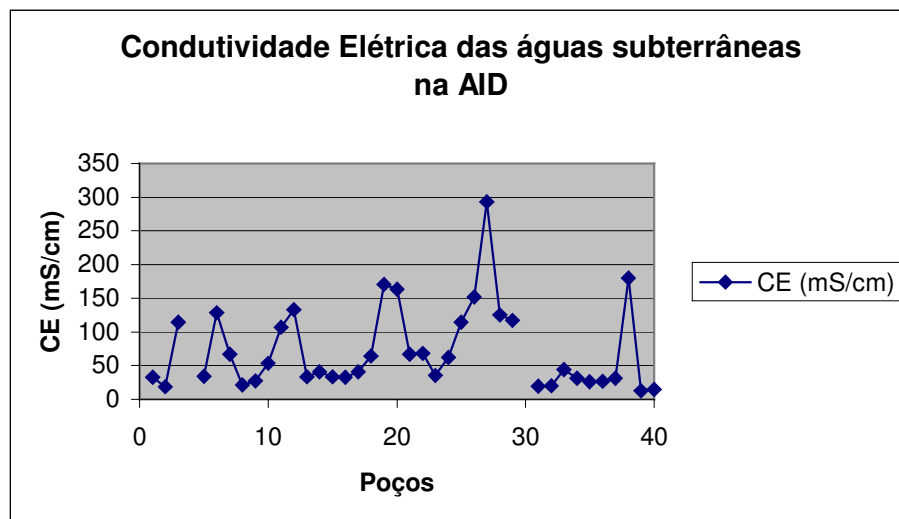
FIGURA B.IV. 14 – Gráfico dos valores de condutividade elétrica, obtidos nas águas subterrâneas na Área de Influência Direta

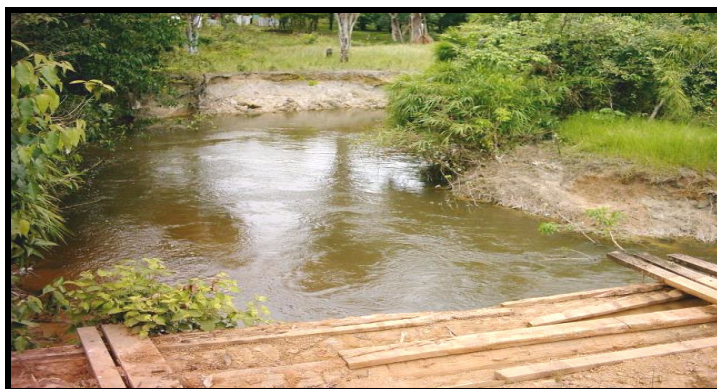
FOTO B.IV. 39 – Gleissolo Háplico Alumínico

São solos distróficos, alumínicos, de textura argilosa e média, encontrados em relevo plano. Distribuem-se, em sua maior extensão, ao longo das planícies e terraços dos rios tributários do Madeira, correlacionados a sedimentos recentes do Holoceno. Apresentam-se nas unidades de mapeamento GXba, RUbd e FXba2. Na correlação com a classificação americana, correspondem aproximadamente aos *Typic Endoaquents*.

A potencialidade destes solos foi avaliada no subgrupo 3(ab)\*, sendo o maior impedimento, além da fertilidade natural, o seu uso temporário nas planícies, devido ao excesso de água determinado pelo regime dos rios, bem como nos lagos de colmatagem perenizados.

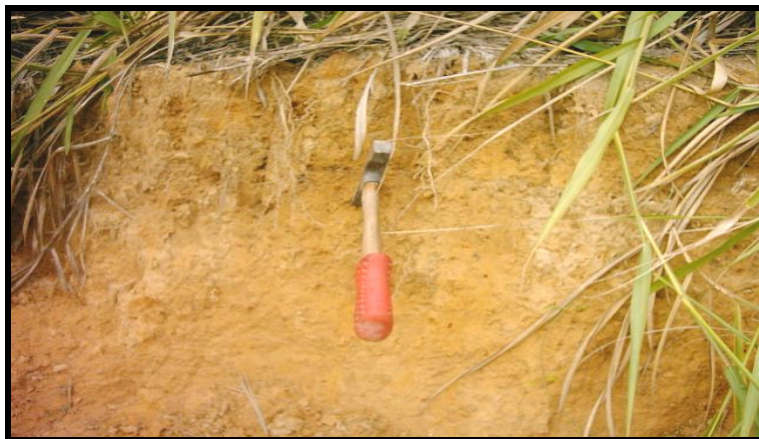
FOTO B.IV. 40 – Latossolo Amarelo Alumínico

Estes solos apresentam um horizonte B latossólico, porosos, profundos, bem a fortemente drenados, e com estruturas fracamente desenvolvidas. São friáveis, com seqüência de horizontes A, Bw, C, com cores no matiz mais amarela que 5 YR na maior parte dos primeiros 100 cm do horizonte B+BA e com transição geralmente difusa entre os horizontes. Apresentam predomínio de minerais 1:1, elevado grau de floculação, baixa dispersão de argila natural e boas propriedades físicas. (FOTO B.IV. 40)

O conteúdo de argila no perfil pode variar bastante, o que possibilita a diferenciação de solos com textura média, nos quais o conteúdo de argila no horizonte B varia de 15 a 35%, com textura argilosa, em que o conteúdo de argila oscila entre 35 e 60%.

São solos de baixa fertilidade natural, acidez com alumínio elevada, baixos teores de  $Fe_2O_3$ . Os valores de soma de bases são muito baixos nos horizontes, reflexo do também baixo conteúdo de nutrientes do material de origem destes solos, em adição à intensa exposição aos agentes de intemperismo e processos de erosão e lixiviação. Em sua maior extensão, estão correlacionados a sedimentos do pleistoceno correspondente à Formação Jaci-Paraná, tendo como variação a fase cascalhenta, correlacionados a sedimentos recentes detrito-lateríticos e arenitos do Holoceno. Esta classe de solos ocorre na área de estudo, nas unidades de mapeamento LAa e PAa3, em relevo que varia de plano a ondulado. Sua potencialidade foi avaliada nos subgrupos 1(a)bc e 2(a)bc, sendo sua maior limitação a fertilidade natural do solo.
