## TOMO B – VOLUME 2/8

### SUMÁRIO DOS ESTUDOS DE IMPACTO AMBIENTAL – EIA

<b>CAPÍTULO IV – ÁREA DE INFLUÊNCIA DIRETA DOS APROVEITAMENTOS HIDRELÉTRICOS JIRAU E SANTO ANTÔNIO .....</b>	<b>IV-1</b>
<b>1. MEIO FÍSICO.....</b>	<b>IV-1</b>
<b>1.1 Procedimentos Metodológicos.....</b>	<b>IV-1</b>
<b>1.1.1 Geologia e Recursos Minerais.....</b>	<b>IV-1</b>
<b>1.1.2 Geomorfologia .....</b>	<b>IV-2</b>
<b>1.1.3 Hidrogeologia .....</b>	<b>IV-5</b>
<b>1.1.4 Solos e Aptidão Agrícola das Terras.....</b>	<b>IV-6</b>
<b>1.1.5 Hidrometeorologia e Sismicidade .....</b>	<b>IV-9</b>
<b>1.2 Aproveitamento Hidrelétrico Jirau .....</b>	<b>IV-9</b>
<b>1.2.1 Geologia e Recursos Minerais.....</b>	<b>IV-9</b>
<b>1.2.2 Geomorfologia .....</b>	<b>IV-36</b>
<b>1.2.3 Hidrologia.....</b>	<b>IV-44</b>
<b>1.2.4 Hidrogeologia .....</b>	<b>IV-51</b>
<b>1.2.5 Solos .....</b>	<b>IV-56</b>
<b>1.2.6 Sismicidade Natural e Induzida .....</b>	<b>IV-87</b>
<b>1.3 Aproveitamento Hidrelétrico Santo Antônio .....</b>	<b>IV-102</b>

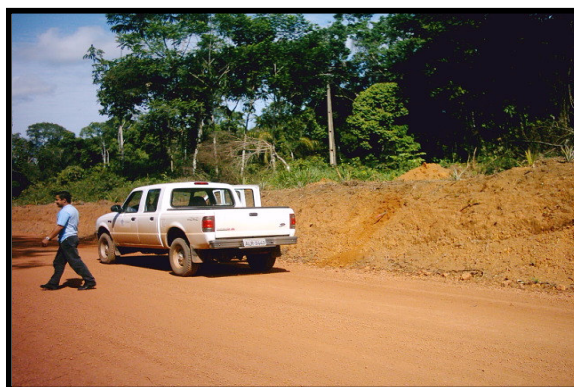
FOTO B.IV. 41 – Latossolo Vermelho-Amarelo Alumínico

São solos que apresentam altos percentuais de alumínio, saturação de bases baixa, de textura argilosa, podendo apresentar variações em perfis, como petroplíntico e cascalhento. Os teores de silte são baixos, bem como sua relação textural, evidenciando a distribuição uniforme de argila ao longo do perfil e sua pequena mobilidade por eluviação. Estão relacionados principalmente a litologias de granitos Dois Irmãos, Jaci-Paraná e a rochas do Complexo Jamari. Foram correlacionados aproximadamente aos *Typic Hapludox* da classificação americana.

Ocorrem em relevo que varia de plano a ondulado, representados, em caráter dominante e subdominante na área de estudo, pelas unidades de mapeamento LVAA1 a LVAA2. Na avaliação das suas potencialidades para uso agrícola, foram enquadrados nos subgrupos 1(a)BC e 2 (a)bc, sendo suas limitações, além da fertilidade, o relevo.

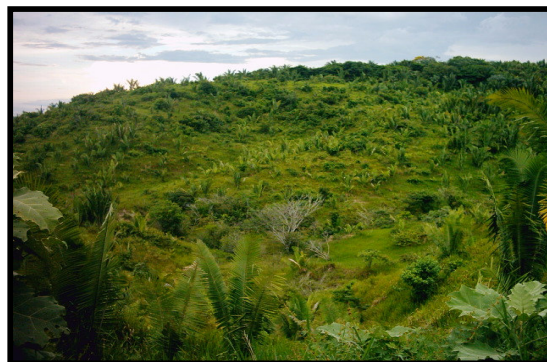
FOTO B.IV. 42 – Neossolo Litólico Distrófico

São solos rasos, com elevados teores de minerais primários pouco resistentes ao intemperismo, bem drenados. Contêm blocos de rocha semi-intemperizados de diversos tamanhos. (FOTO B.IV. 42)

Estes solos possuem o horizonte A ou O hístico com menos de 40 cm de espessura, subjacente à rocha ou sobre um horizonte C, Cr ou material com 90% de volume ou mais de massa constituída por fragmentos de rocha com diâmetro maior que 2 mm (cascalhos, calhaus e matacões) e que apresentam um contato lítico dentro de 50 cm da superfície do solo.

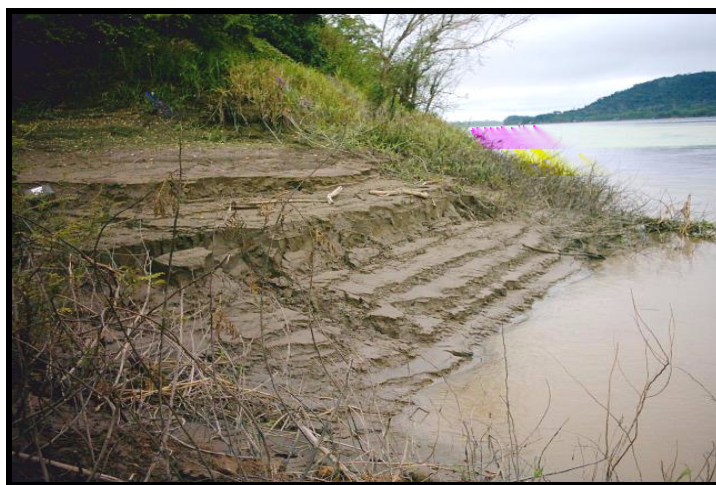
**FOTO B.IV. 43 – Neossolo Flúvico Distrófico e Eutrófico**

Solos pouco desenvolvidos, pouco profundos até profundos, moderadamente drenados, formados pela deposição de sedimentos transportados pelos cursos d'água, tendo como horizonte diagnóstico apenas o A, seguido de uma sucessão de camadas estratificadas, de diferentes tipos de materiais, sem nenhuma relação pedogenética. (FOTO B.IV. 43)

Em decorrência da grande variação no tamanho, densidade e composição mineralógica, física e química dos componentes, estes solos possuem propriedades que variam a curta distância, vertical e/ou horizontal, tornando difícil a determinação de um perfil modal. Os Neossolos Flúvicos, por terem camadas estratificadas, possuem distribuição muito irregular de carbono, portanto, mostram teor de matéria orgânica bastante variável de um estrato para outro. Na correlação aproximada com a classificação americana, correspondem aos *Typic Fluvaquents*.

Apresentam-se distróficos e eutróficos, originados a partir de sedimentos recentes do Holoceno. Aparecem ao longo das planícies do rio Madeira, associados a Gleissolo Háptico, e Neossolo Quartzarênico Hidromórfico, em relevo plano nas unidades de mapeamento RUbd e RQga.

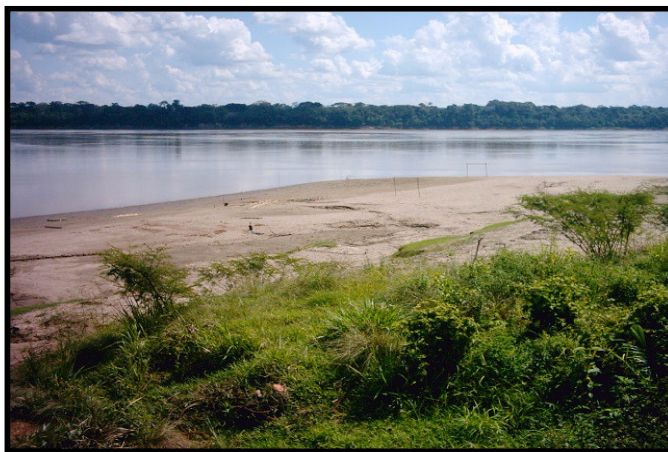
FOTO B.IV. 44 – Neossolo Quartzarênico Hidromórfico Alumínico

Correspondem a solos minerais arenoquartzosos, pouco evoluídos, pouco profundos a profundos, contendo percentagem de argila menor que 15% até 150 cm de profundidade ou até um contato lítico, sendo que mais de 95% da fração areia está representada por quartzo, calcedônia e opala, observando-se ausência de minerais primários alteráveis. Possui seqüência de horizontes A e C, sem contato lítico dentro de 50 cm de profundidade. (FOTO B.IV. 44)

O horizonte A possui espessura variável, cores dominantes bruno (10 YR 5/3) e bruno-amarelado-claro (10 YR 6/4), textura da classe areia e areia franca, estrutura em grãos simples; a consistência úmida é solta e, quando molhado, é não-plástico e não-pegajoso.

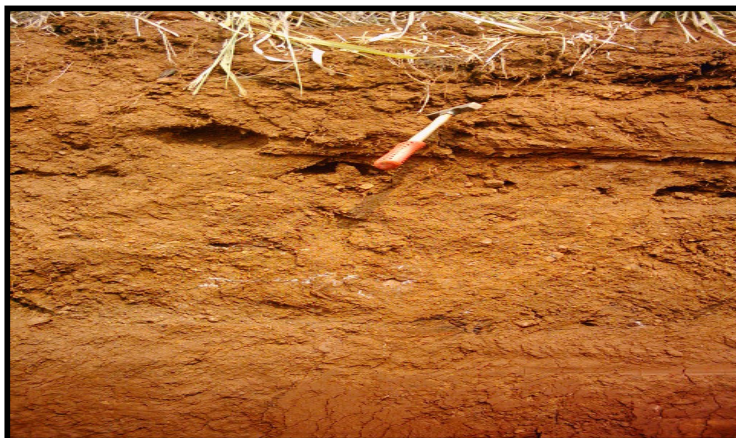
FOTO B.IV. 45 – Litossolo Háplico Eutrófico

Estes solos possuem seqüência de horizontes A, B e C. O horizonte A possui espessura média de 30 cm, a cor mais comum é bruno-avermelhadoescuro (2,5 Y 3/4); a textura é argilosa; a estrutura é forte, pequena e média em bloco angular; a consistência úmida é firme e, se molhado, é plástico e pegajoso.

O horizonte B tem as cores dominantes vermelhoescuro (2,5 YR 3/6) ou mais vermelho, com variações apresentando cores intermediárias, um pouco menos vermelhas; a textura pertence à classe argilosa; a estrutura é moderada, pequena e média em blocos subangular e angular com cerosidade moderada; a consistência úmida é firme e, quando molhado, é plástico e pegajoso ou muito plástico e muito pegajoso.

São solos desenvolvidos a partir de material com predomínio de rochas básicas. Apresentam-se eutróficos, e encontram-se em relevo que varia de ondulado a forte ondulado. São correlacionados aos *Typic Rhodudalfs* da classificação americana. Estão representados predominantemente pelas unidades de mapeamento NXe. Esta classe foi avaliada no subgrupo de aptidão 2 a(bc), com os maiores impedimentos sendo o relevo acidentado.

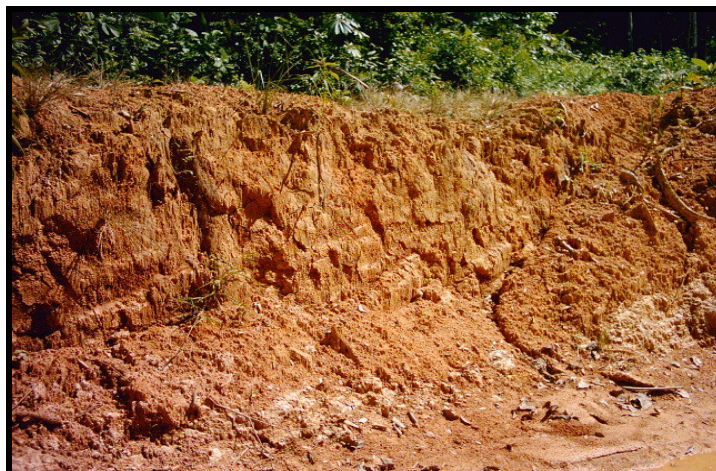
FOTO B.IV. 46 – Plintossolo Háptico Alumínico

Apresentam-se com textura média e argilosa, são imperfeitamente ou mal drenados, ocorrendo em planícies e terraços de coberturas recentes. São de muito baixa fertilidade natural e ácidos, o que confere a eles o caráter alumínico.

Compõem predominantemente as unidades de mapeamento FXa1 e FXa2, associados a Cambissolo Háptico e Gleissolos, em relevo plano, com suas maiores extensões no interflúvio dos rios Cutia e Castanho. Foram avaliados no subgrupo 3(bc), com as limitações, além da fertilidade natural, ligadas à deficiência e ao excesso de água em determinados períodos e locais, conforme se verifica no mapa de aptidão agrícola.

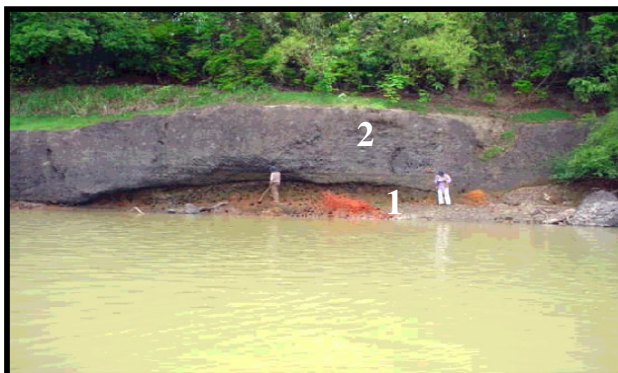
**FOTO B.IV. 47** – Saprolito argiloso, vermelho-alaranjado, possivelmente derivado do intemperismo de metatufos da Formação Mutum-Paraná

- (1), recoberto por uma camada de laterito nodular/pisolítico  
(2). Afloramento JM-120, localizado na margem direita do rio Madeira a 6 km a montante da cachoeira do Teotônio.

Na AID do AHE Santo Antônio, entretanto, as ocorrências desta unidade, que se caracteriza por ser uma das mais antigas dessa área, está restrita à presença de afloramentos de metatufos, os quais mostram foliação metamórfica penetrativa. Essas rochas se apresentam intensamente saprolitizadas, exibindo cores vermelho-alaranjadas, e somente podem ser observadas durante o período de seca do rio Madeira. Por ser uma rocha bastante frágil ao ataque intempérico, seus afloramentos mais preservados são observados quando ocorre uma capa laterítica que os protege dos processos erosivos (FOTO B.IV. 47).

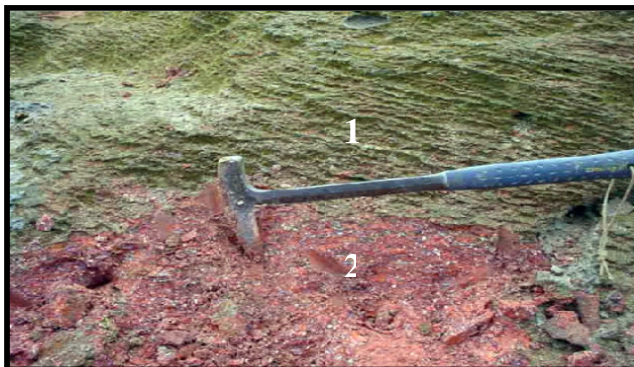
**FOTO B.IV. 48** – Feição mesoscópica do metatufos da Formação Mutum-Paraná, saprolitizado, mostrando foliação metamórfica penetrativa

- (1) e presença de vênulas quartzo-feldspáticas (2) concordante com a estrutura da rocha.

A FOTO B.IV. 48, referente ao afloramento JM-117, localizado a 1 km a montante da cachoeira do Teotônio, ilustra a presença de metatufos mostrando foliação penetrativa, com presença de injeções de material quartzo-feldspático concordante com a estruturação da rocha, que se encontra, geralmente dobrada, segundo um padrão ptigmático. Cortando essa foliação, ocorrem vênulas quartzo-feldspáticas que se supõe estarem ligadas à injeção de material granítico, tendo em vista que, no mesmo afloramento, observa-se a presença de granito isotrópico, saprolitizado associado ao metatufos foliado, conforme mostrado na FOTO B.IV. 49. De forma semelhante ao que se observa nas rochas graníticas adjacentes, o metatufos apresenta uma rede de fraturas em direções diversas, as quais se encontram, geralmente, preenchidas por material caulínico (FOTO B.IV. 48 e FOTO B.IV. 49).

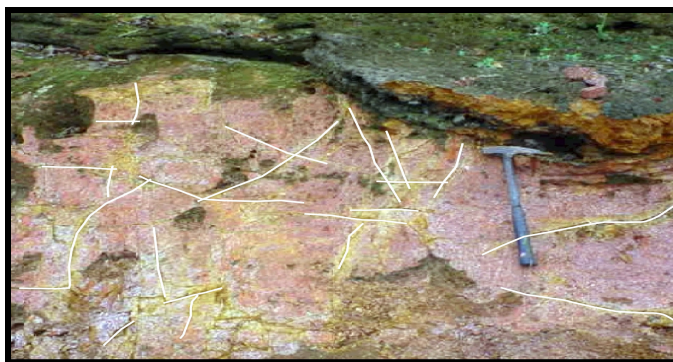
**FOTO B.IV. 50** – Feição mesoscópica do metatufu do ponto JM - 142, localizado a 12 km - jusante de Morrinhos, onde se observa um intenso sistema de fraturas.

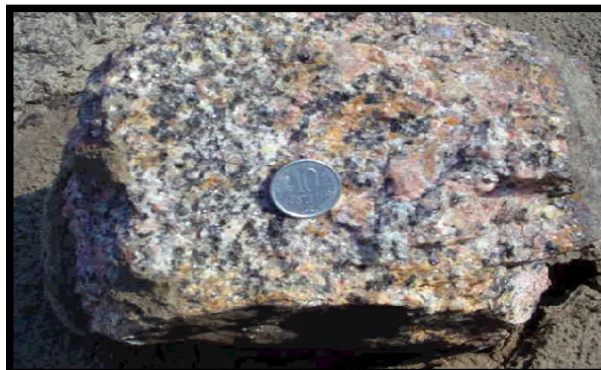
**FOTO B.IV. 51** – Textura do biotita sienogranito, de granulação grossa, aflorante na margem direita da cachoeira do Santo Antônio.

A FOTO B.IV. 51, a seguir, representa uma feição textural típica do biotita sienogranito, de granulação grossa, inequigranular, porfirítico, referente ao afloramento JG-139. Nessa porção do corpo, observa-se a presença de veios aplíticos e um baixo grau de fraturamento, com predomínio de fraturas segundo N-S / subv., e secundariamente, com atitude N45-60E/subv. São comuns fraturas fechadas preenchidas por veios de quartzo com espessuras milimétricas, que ocorrem tanto na atitude N-S / subv. quanto na atitude N 75E / 75 SE.

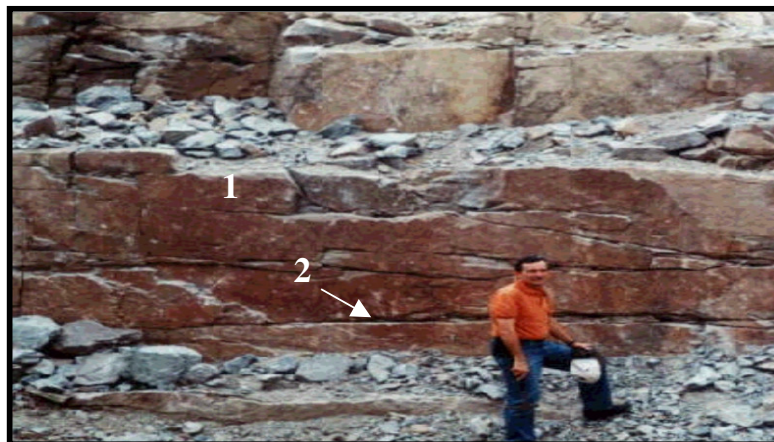
**FOTO B.IV. 53** – Exposição no interior da cava da pedreira da Rondomar, onde se observa plano de falha (1) com atitude segundo N 45 E / subvertical. Em (2), fraturas subhorizontais correspondentes ao alívio de pressão litostática.

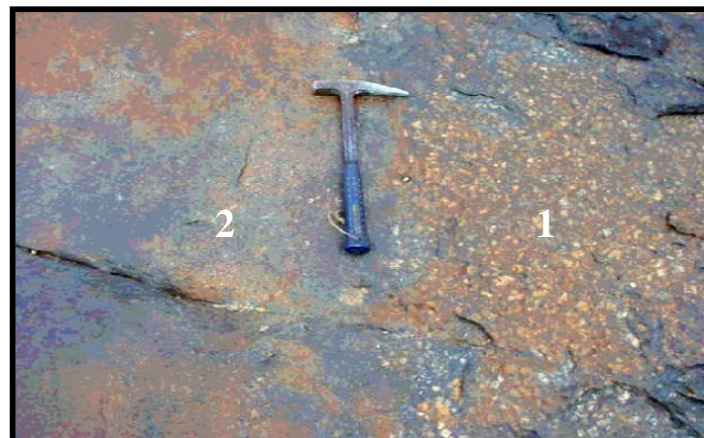
**FOTO B.IV. 56** –Contato entre sienogranito porfirítico de granulação grossa (1) com sienogranito de granulação fina a média (2), também porfirítico, mas com fenocristais distribuídos de forma mais esparsa. (Afloramento JG-128)

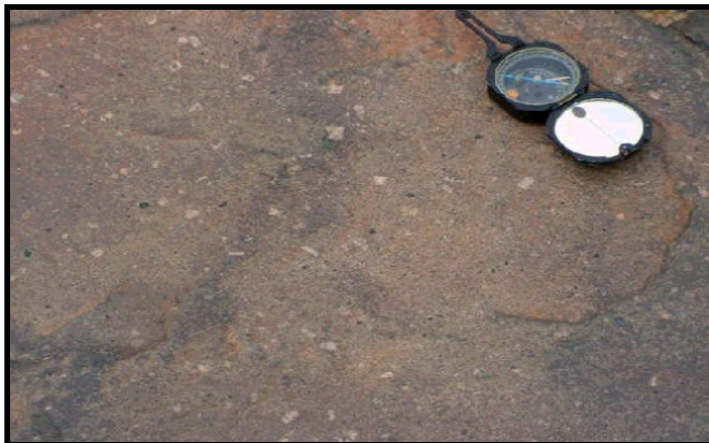
**FOTO B.IV. 57** – Detalhe da foto anterior. Feição mesoscópica do sienogranito porfirítico de granulação fina a média.

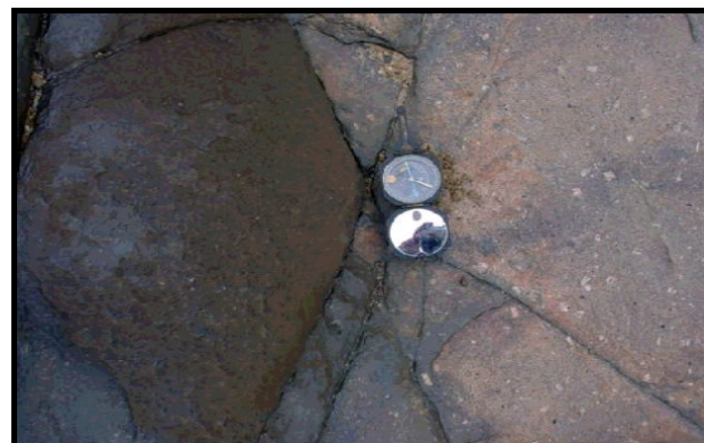
**FOTO B.IV. 58** – Feição mesoscópica do sienogranito porfirítico de granulação fina a média, destacando o sistema de fraturamento NNE e WNW.

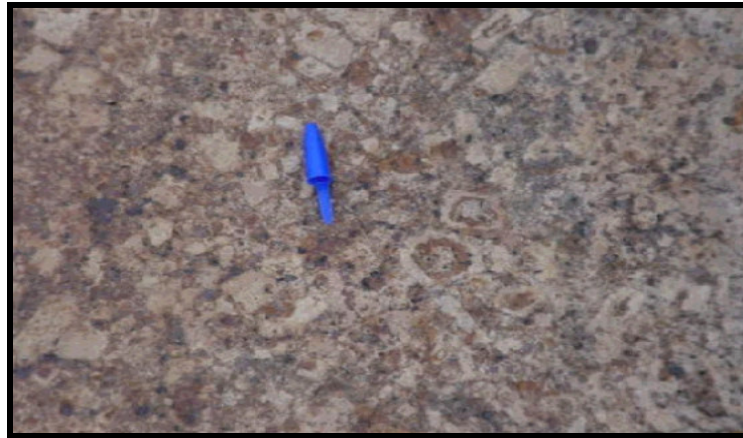
**FOTO B.IV. 59** – Textura rapakivi observada no granito de natureza subvulcânica, aflorante no ponto JG-128.

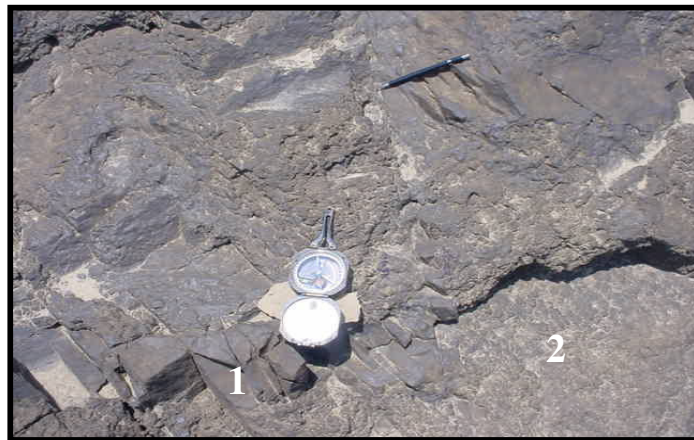
**FOTO B.IV. 61** – Feição mesoscópica do dique de sienito intrudido (1) no sienogranito (2).

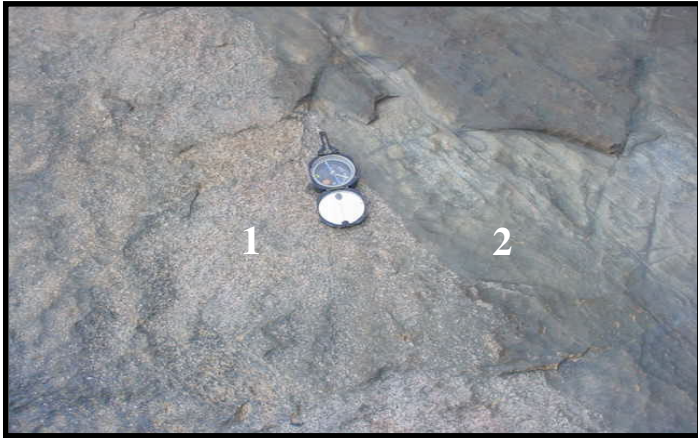
**FOTO B.IV. 63** – Detalhe do contato entre sienogranito de granulação grossa (1) pertencente à Suíte Intrusiva Teotônio e o megaxenólito de rocha calciossilicática do Complexo Jamari (2). A bússola indica o norte verdadeiro.

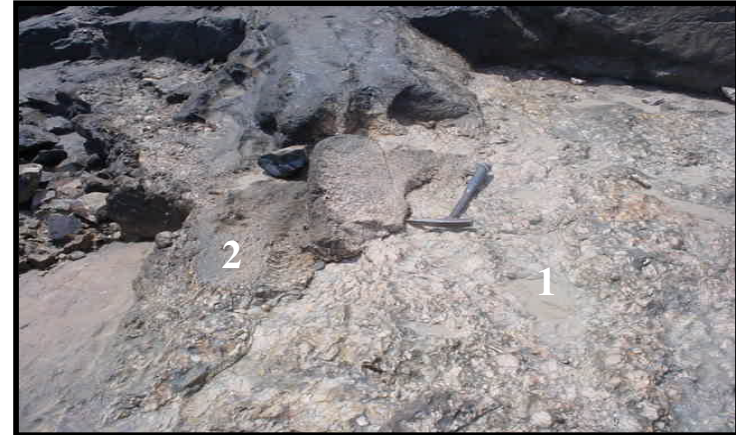
**FOTO B.IV. 64** – Bolsões pegmatóides tardios (1) intrudidos em sienogranito (2).

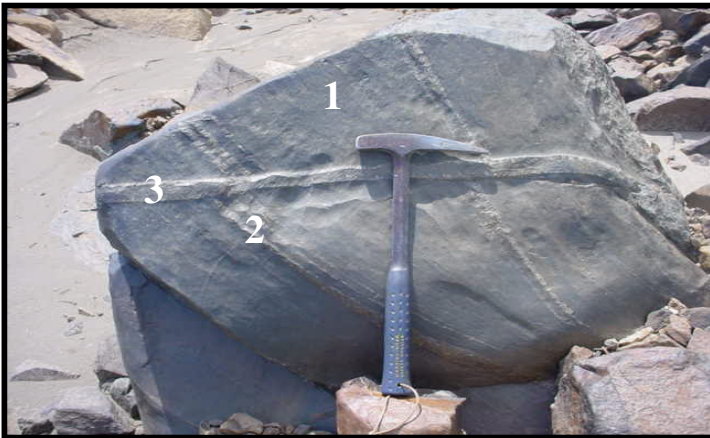
**FOTO B.IV. 65** – Diques aplíticos seccionando rocha calciossilicática (1) mostrando duas gerações de intrusões (2 e 3).

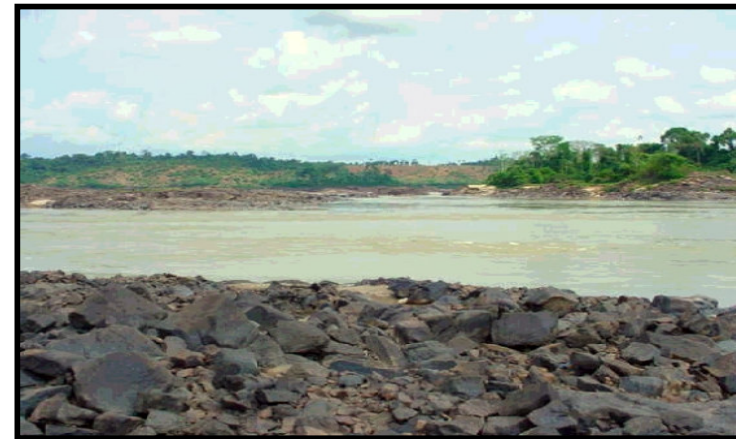
**FOTO B.IV. 66** – Paisagem mostrando afloramentos de sienogranito na cachoeira de Morrinhos. No fundo, relevo colinoso característico de terreno granítico.

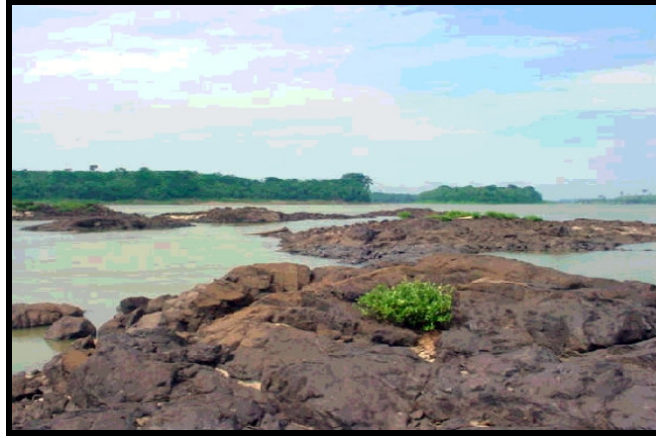
**FOTO B.IV. 67** – Paisagem mostrando afloramentos de sienogranito no leito do rio Madeira. Ponto de afloramento JM-141 (trecho Morrinhos-Teotônio).

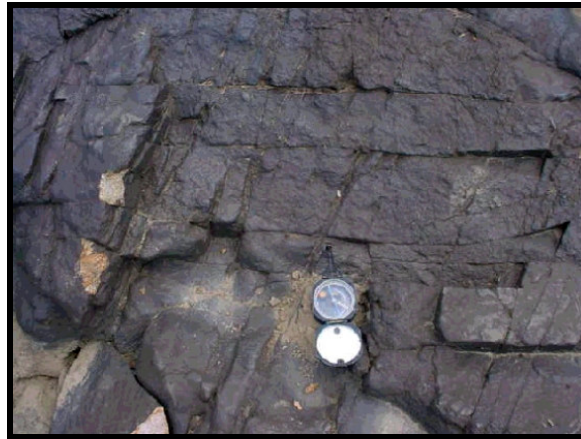
**FOTO B.IV. 68** – Feição mesoscópica do sistema de fraturamento do ponto JM-141. Bússola indicando norte geográfico.

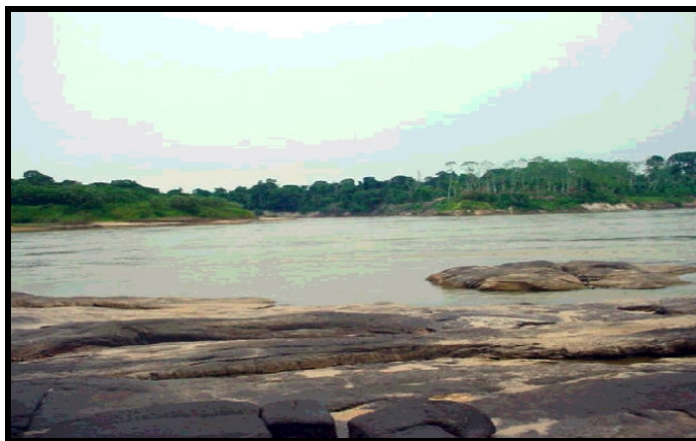
**FOTO B.IV. 69** – Paisagem mostrando afloramento rochoso referente ao ponto JG-104 (biotita sienogranito, granulação grossa, róseo, porfirítico, com fraturas principais segundo atitude N80E / subvertical), localizado na confluência do rio Madeira com o rio Jaci-Paraná.

Caracterizam esta suíte, termos tais como biotita sienogranito grosso, porfirítico, como o observado no leito do rio Madeira, confluência com rio Jaci-Paraná (JG-104 e JG-99), representado nas fotos a seguir:

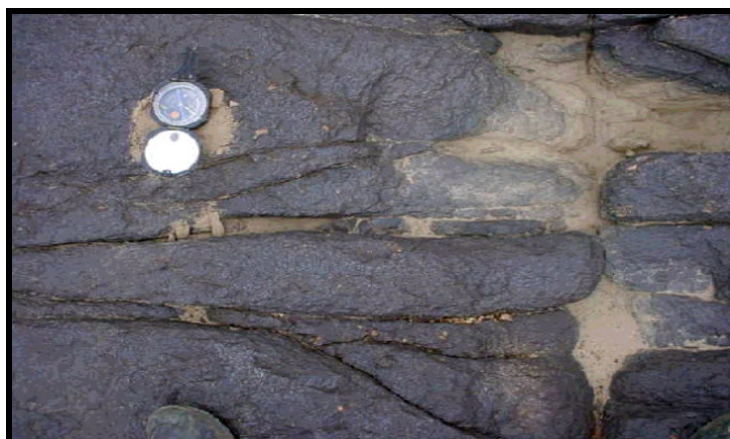
**FOTO B.IV. 70** – Feição mesoscópica do afloramento JG-104 (biotita sienogranito) mostrando sistema de fraturas anastomosadas, com atitude predominante segundo E-W / subvertical.

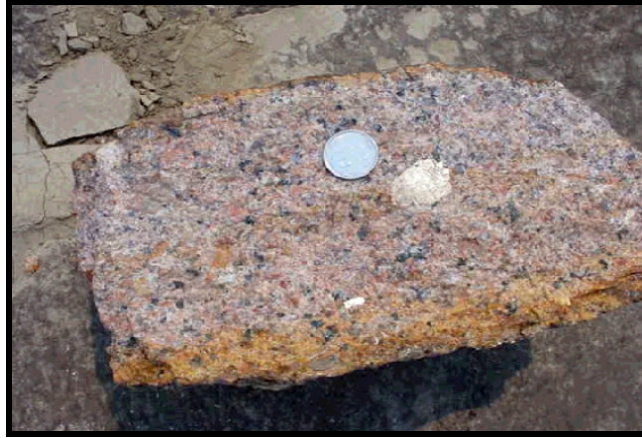
**FOTO B.IV. 71** – Textura de outra fácies (biotita sienogranito porfirítico) observada no afloramento JG-99, contíguo ao ponto JG-104.

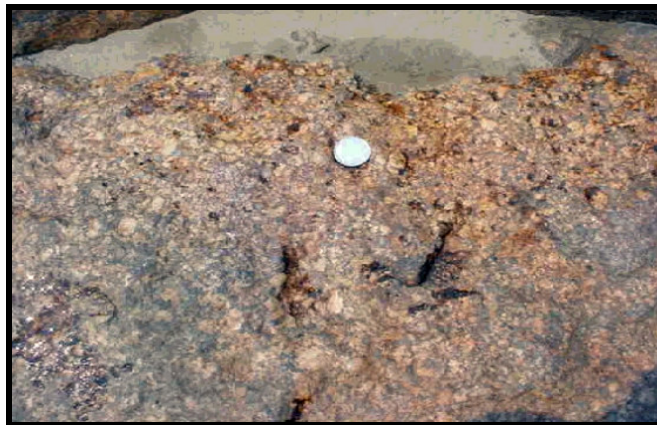
**FOTO B.IV. 72** – Textura do sienogranito porfirítico observada no afloramento JG-99.

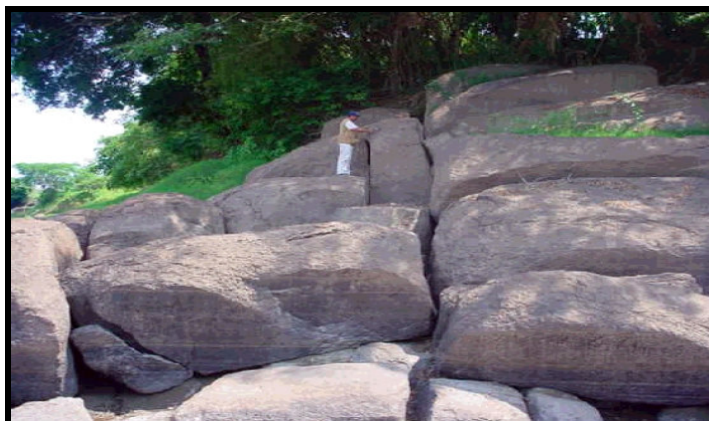
**FOTO B.IV. 73** – Afloramento de biotita sienogranito (fácies dominante), róseo, granulação grossa, porfirítico apresentando fenocristais de feldspato com tamanho entre 2-3 cm, e fácies esbranquiçada com porções esverdeadas (epidotização) e aglomerados de biotita (fácies secundária). Fraturamento rúptil subvertical. Ponto JG-119.

Nesse local, o corpo está afetado por um intenso fraturamento rúptil-dúctil segundo a atitude E – W / 80N a subvertical, conforme mostra a FOTO B.IV. 73.

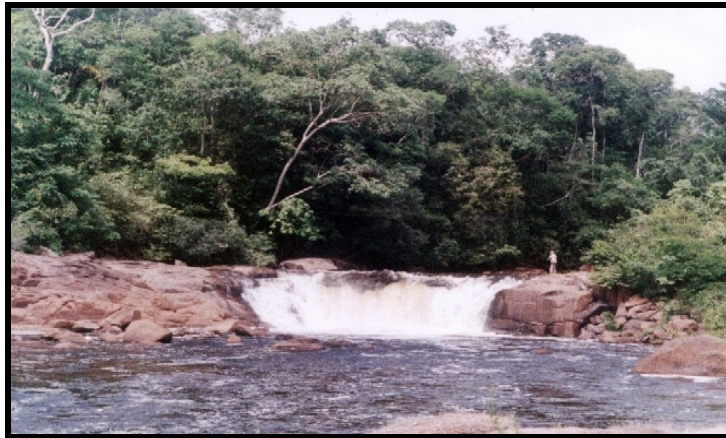
FOTO B.IV. 74 – Paisagem da cachoeira do rio Caracol com exposição do biotita sienogranito, intensamente fraturado.

De elevada importância para a compreensão deste corpo batolítico (Granito Caracol) são os afloramentos dos pontos JG-185 e 186, localizados na porção centro-norte do corpo. O primeiro, na cachoeira do rio Caracol, e o segundo, na margem da BR-364, Km 81,2 (trecho Porto Velho/ Jaci-Paraná). Na cachoeira do rio Caracol, o litotipo é um sienogranito porfirítico, cortado por diques de riolito segundo a direção N35W/subvertical. Um intenso fraturamento ocorre no local, apresentando as seguintes direções: N40-60W/subv, E-W/subv., e N40E/subv.

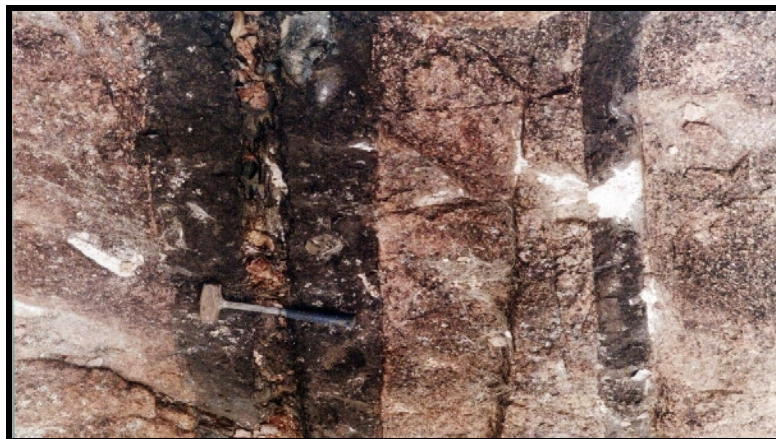
FOTO B.IV. 75 – Feição mesoscópica no afloramento JG-186, mostrando diques sinplutônicos de riolito intrudidos no corpo granítico, segundo a atitude N35W/subv.

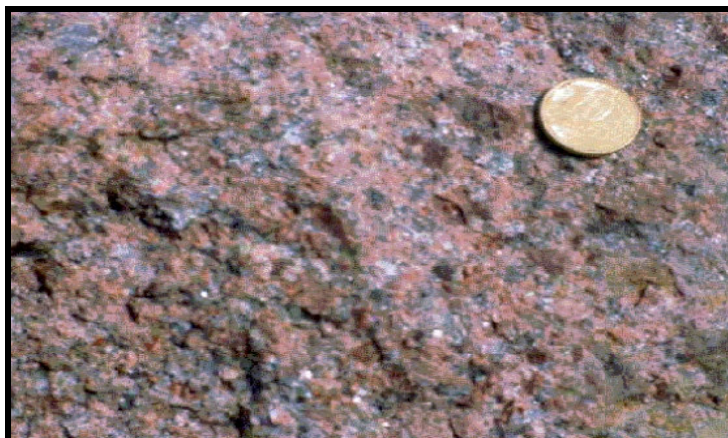
**FOTO B.IV. 79** – Feição textural do sienogranito referente ao afloramento JG-118.

O afloramento referente ao ponto JG-118 é, essencialmente, constituído de feldspato e quartzo, além de poucos minerais máficos. As fraturas apresentam padrões segundo as atitudes: N 65-80W/80NE a subvertical; N25-50W/75SW a subv.

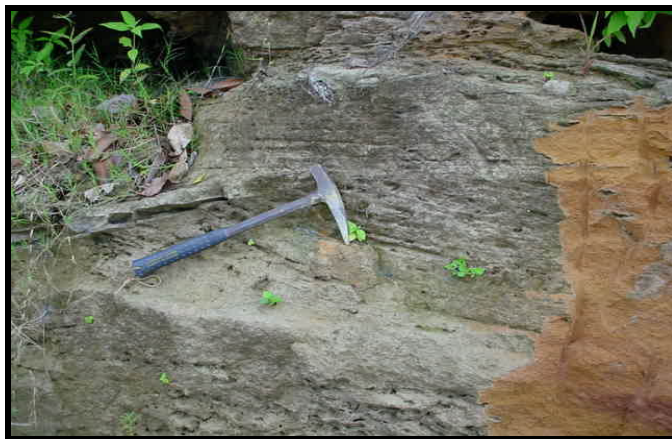
FOTO B.IV. 80 – Estratificação cruzada de médio porte das areias semiconsolidadas da Formação Rio Madeira (ponto JG-94).

Sobreposta ao cascalho, ocorre uma camada de areia ferruginizada, endurecida e cimentada por óxi-hidróxidos de ferro, que emprestam uma coloração ocre-amarronzada ao sedimento. O endurecimento (lateritização) das areias se dá predominantemente ao longo dos planos de estratificação, preservando-os, então e mantendo as estruturas primárias. Os sets são separados por uma “chapa laterítica” horizontalizada. A areia é de granulometria grossa, com níveis de grânulos e até seixos dispersos, mal selecionada, possuindo grãos subarredondados, exibindo, por vezes, granodecrescência ascendente para areia fina. As estruturas mais comuns nesse tipo de camada são a estratificação cruzada de médio porte, FOTO B.IV. 80, plano-paralela e cruzada acanalada.

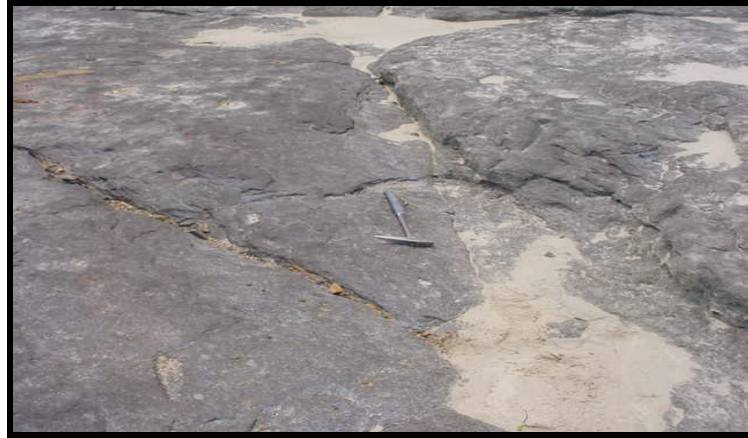
FOTO B.IV. 81 – Topo da camada de areia parcialmente litificada mostrando fraturas que se destacam na superfície (ponto JG-94).

e hidróxido de ferro de coloração vermelho-amarelada, apresentando fraturamento, o que se destaca na parte superficial desse pacote. As areias também exibem fraturas conjugadas, evidenciando que os efeitos neotectônicos e/ou suas reativações posteriores atingiram essas coberturas sedimentares. (FOTO B.IV. 81)

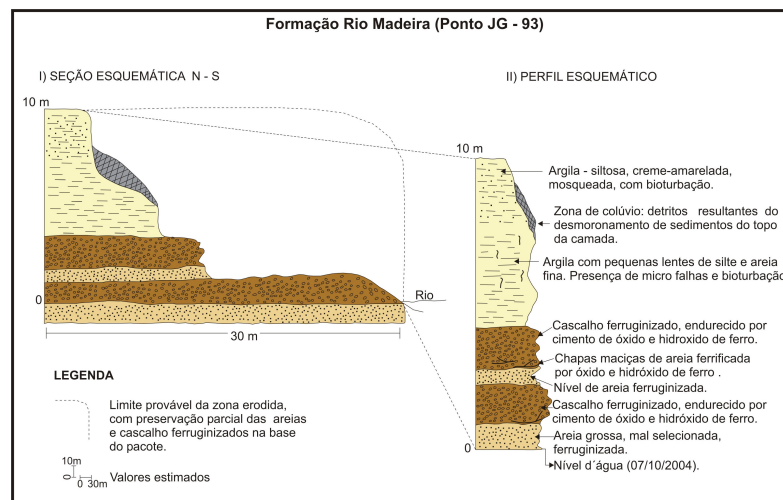
FIGURA B.IV. 21 – Seção e perfil esquemático do barranco do rio Madeira nas proximidades da ilha Santana.

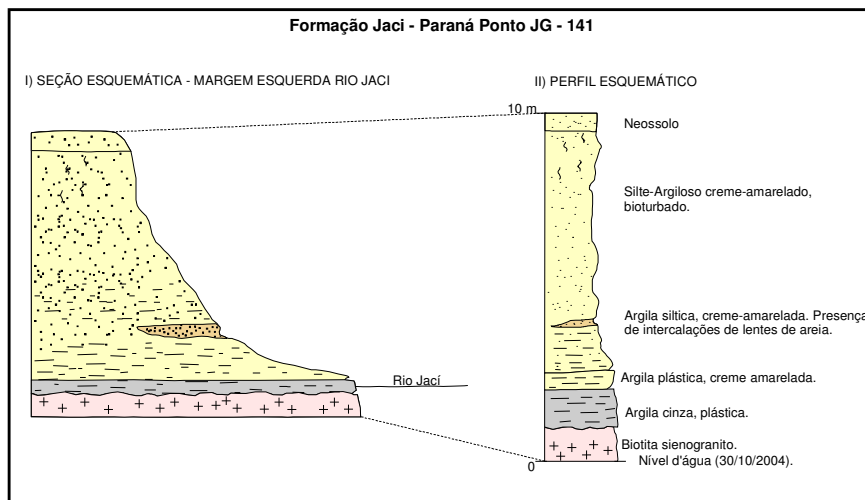
**FIGURA B.IV. 22** – Afloramento no barranco do rio Jaci-Paraná exibido sedimentos argilosos na base e sedimentos silto-argilosos no topo.

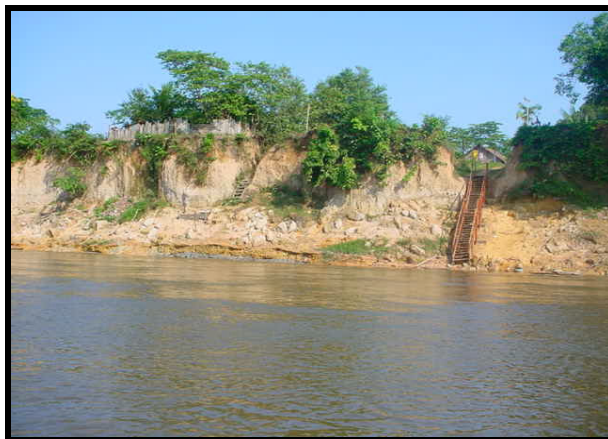
FOTO B.IV. 82 – Seção e perfil esquemático dos sedimentos que constituem a Formação Jaci-Paraná.

Por vezes, esses depósitos mostram-se capeados por uma crosta laterítica não muito espessa (0,15 a 0,80m), em níveis irregulares e descontínuos e não raramente dismantelados. Capeando esta unidade, é comum encontrarem-se latossolos amarelados. (FOTO B.IV. 82)

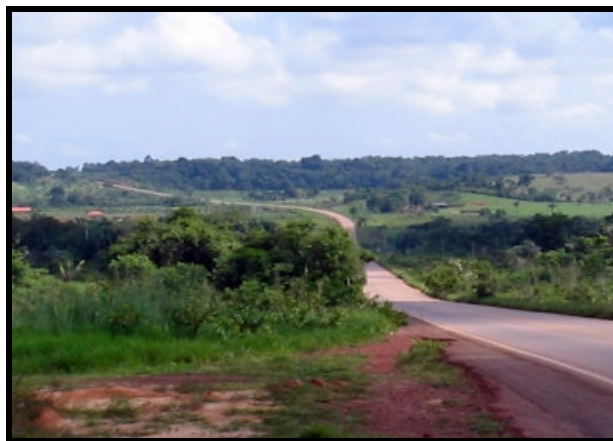
**FOTO B.IV. 83** – Superfície de aplainamento medianamente dissecada desdobrada numa superfície de topo e em vales amplos e abertos. Local: BR-364 entre Porto Velho e a vicinal Teotônio.

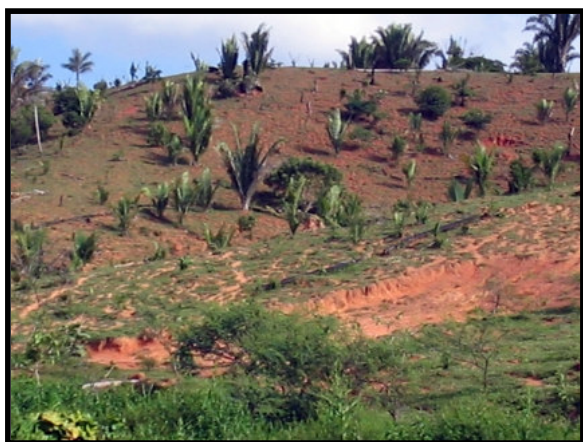
**FOTO B.IV. 84** – Erosão laminar acentuada em vertentes íngremes dos rebordos erosivos dos platôs lateríticos.

Em campo, observam-se evidências de atuação intensa de erosão laminar sobre as vertentes íngremes dos rebordos erosivos (solo exposto, terracetes de pisoteio, sulcos incipientes), utilizados indevidamente para pastagens (FOTO B.IV. 84 e FOTO B.IV. 85). Entretanto, a maioria dos platôs lateríticos entre Morrinhos e Teotônio exhibe dimensões mais modestas, com desnivelamentos em torno de 20 a 40 metros e vertentes com declividades mais suaves, com valores próximos a 10°.

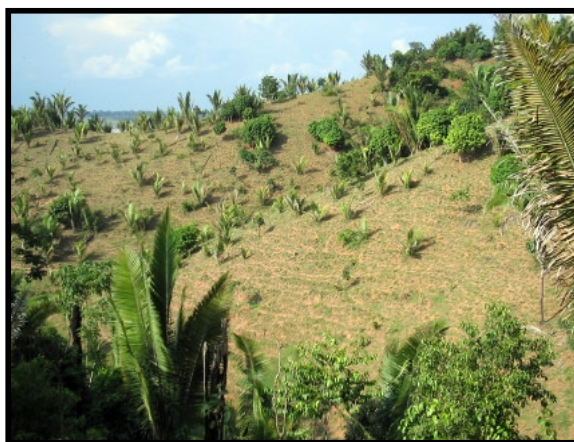
**FOTO B.IV. 85** –Idem foto anterior.

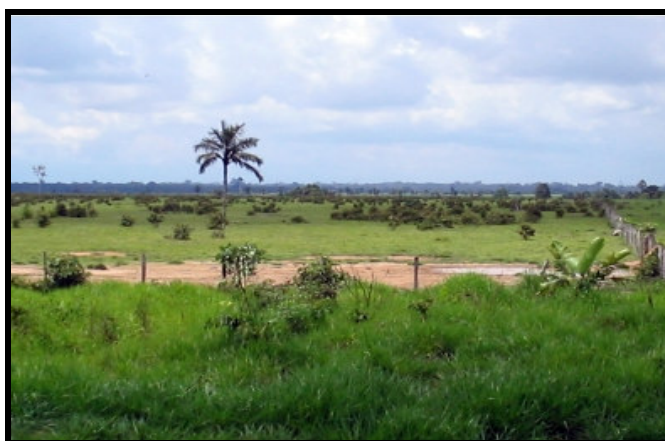
**FOTO B.IV. 86** – Superfície aplainada bem elaborada e não dissecada.  
Local: BR-364, entre as localidades de Jaci-Paraná e Jirau.

Os terrenos na margem direita do rio Madeira situados a oeste da localidade de Jaci-Paraná exibem, em geral, uma superfície de aplainamento conservada e bem elaborada, com notável grau de aplainamento, apresentando apenas uma incipiente incisão fluvial por uma rede de drenagem de baixa densidade, sendo classificado pelo ZSEE-RO (1999) como D.2.2.1.1 (FOTO B.IV. 86).

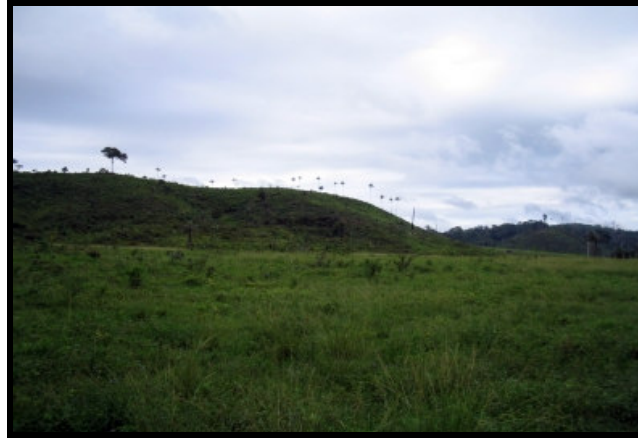
**FOTO B.IV. 87** – Alinhamento de morrotes dissecados, com desnivelamentos que variam entre 30 e 50 metros, demarcando o lineamento Jirau. Local: vicinal Caldeirão.

Em meio a esse pediplano, destaca-se um extenso alinhamento serrano degradado e parcialmente desfeito em morrotes alinhados, marcando um importante lineamento estrutural E-W e que atravessa o rio Madeira na cachoeira do Jirau, controlando, portanto, esse nível de base local. Esse alinhamento, em formato de uma longa crista dissecada de topos arredondados e classificado como *Footslopes* com Média Dissecação (D.1.2) pelo ZSEE-RO (1999), está sendo redefinido como alinhamento estrutural de morrotes e colinas – S.3.2.3. (FOTO B.IV. 87).

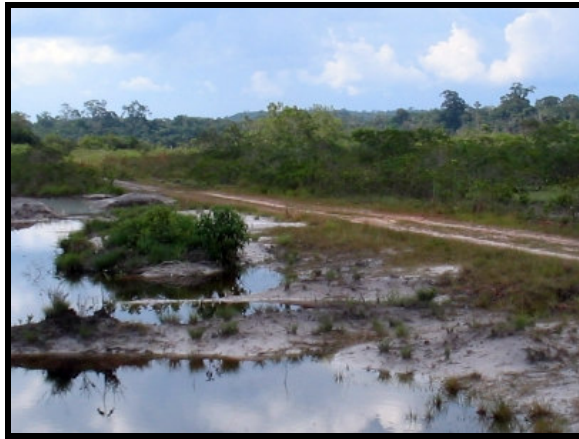
**FOTO B.IV. 88** – Espodossolos formando Areais Brancos com escoamento impedido recobertos, por uma vegetação herbáceo-arbustiva. Local: próximo ao Acampamento de Jirau.

Foram assinaladas, ainda, próximo à localidade do Jirau, áreas de ocorrência de Areais Brancos com Escoamento Impedido, definidas como Unidades de Intemperismo, representadas espacialmente pela letra “E”. Estas áreas deprimidas em meio ao pediplano apresentam mantos de alteração *in situ* com uma complexa evolução pedológica e geoquímica, originando Podzóis Hidromórficos e Areias Quartzosas (Amaral Filho *et al.*, 1978) recobertos, em geral, por vegetação gramíneo-arbustiva ou de campinarana (FOTO B.IV. 88).

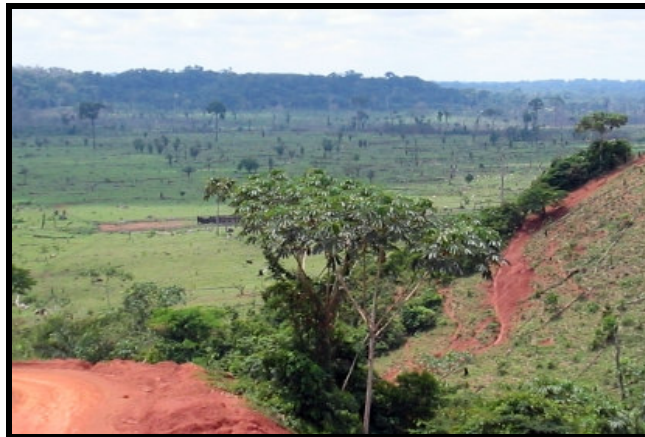
**FOTO B.IV.89** – Superfícies aplainadas e agrupamento de platôs capeados por perfis lateríticos. Local: vicinal União Bandeirante.

As superfícies tabulares identificadas em campo apresentam, em geral, desnivelamentos entre 40 a 70 metros acima das superfícies de aplainamento, de topos planos e rebordos erosivos bem marcados, com declividades muito acentuadas, podendo atingir 20 a 30° (FOTO B.IV.89).

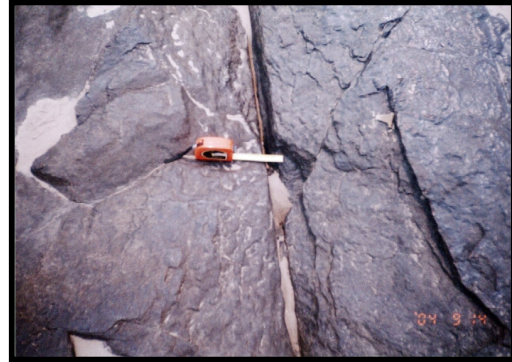
**FOTO B.IV. 91** – Detalhe da fratura em litotipo de composição granítica que compõe os aquíferos fraturados descontínuos livres.

Esta unidade corresponde às fraturas abertas existentes nas rochas de composição granítica da Suíte Intrusiva Teotônio (FOTO B.IV. 91). Frequentemente, estes sistemas aquíferos são ampliados pela ocorrência de uma cobertura de sedimentos coluvionares constituída por materiais detríticos argilo-arenosos, com espessura variável, podendo chegar a dezenas de metros (Adamy & Romanini, 1990). Sua ocorrência verifica-se, principalmente, na região da cachoeira do Teotônio, em ambas as margens do rio Madeira.

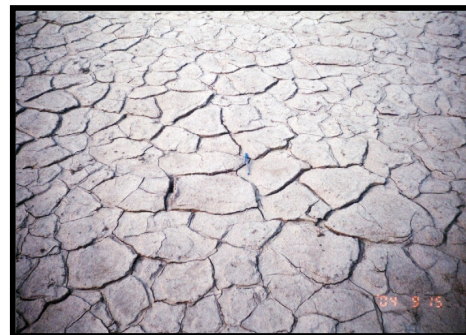
**FOTO B.IV. 92** – Gretas de dissecação em sedimentos argilosos classificados como Aqüicludes, localizados em uma praia no leito do rio Madeira.

Correspondem a litologias porosas, mas não permeáveis, incapazes de ceder água economicamente a obras de captação, por estar contida no meio por forças moleculares, onde se enquadram os sedimentos aluvionares compostos por argila (FOTO B.IV. 92). Sua maior ocorrência situa-se em uma ilha localizada no leito do rio Madeira.

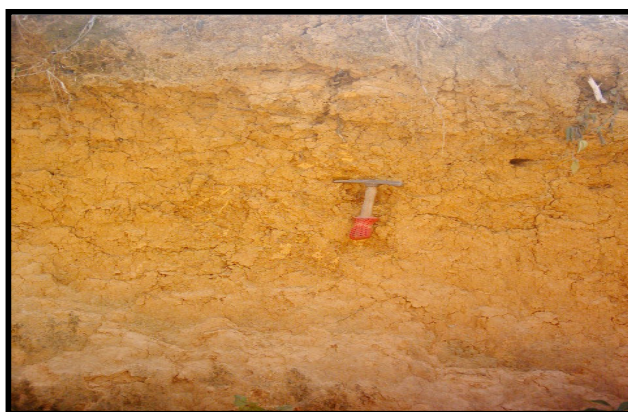
FOTO B.IV. 94 – Argissolo Amarelo Alumínico

São solos minerais, bem intemperizados, não hidromórficos, bastante evoluídos, bem a moderadamente drenados, profundos, com argila de atividade baixa, por definição da classe, com horizonte B textural formado pela acumulação de argila silicatada, devido ao processo de iluviação, e com seqüência de horizontes A, Bt e C, podendo possuir horizonte E (FOTO B.IV. 94).

O horizonte A apresenta cores dominantes no matiz (7,5YR5/4) Bruno, podendo ocorrer matiz 10YR, com valores variando de 4 a 5 e cromas de 3 a 5. A textura dominante é franco-arenosa ou franco-argilo-arenosa, a estrutura é fraca pequena granular, consistência úmida friável ou firme e, quando molhado, ligeiramente plástico e ligeiramente pegajoso.

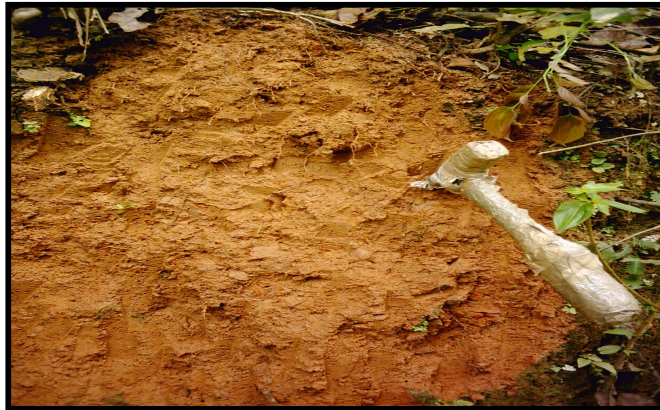
FOTO B.IV. 95—Argissolo Vermelho-Amarelo Alumínico e Eutrófico

Solos minerais, bem desenvolvidos, muito intemperizados, não hidromórficos, profundos, bem drenados, com argila de atividade baixa por definição da classe, com horizonte Bt textural resultante da acumulação de argila silicatada, devido ao processo de iluviação, conforme pode ser observado pela diferença nos teores de argila e distinta individualização entre os horizontes A e Bt. Apresenta seqüência de horizontes A, Bt e C. (FOTO B.IV. 95)

O horizonte A apresenta cores nos matizes 5YR e 7,5YR, com valores entre 4 e 5 e cromas entre 3 e 5. A textura mais comum é areia franca, franco-arenosa e franco-argilo arenosa, a estrutura é fraca e moderada, pequena e média granular e blocos subangulares, a consistência úmida é firme e, se molhado, é ligeiramente plástico e ligeiramente pegajoso.

O horizonte Bt apresenta cores entre o matiz 5YR ou mais vermelho e mais amarelo que 2,5 YR na maior parte dos primeiros 100 cm do horizonte Bt+ BA, sendo as mais comuns 5YR5/6 e 5/8. A textura dominante é da classe argilo-arenosa, argila e argila pesada, a estrutura é fraca ou moderada, pequena e média em blocos subangulares, a consistência é dura, firme, plástico e pegajoso, respectivamente quando seco, úmido e molhado.

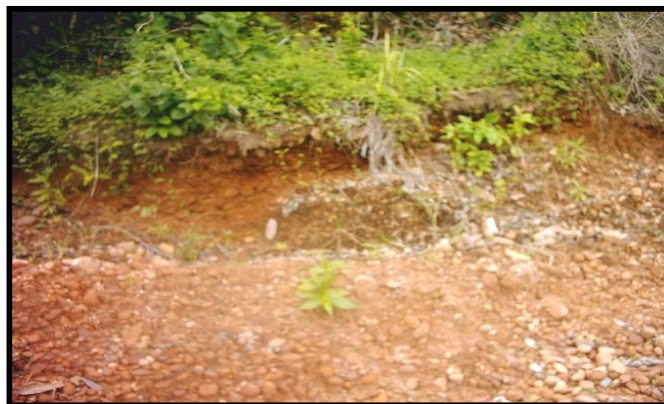
FOTO B.IV. 96 – Argissolo Vermelho Distrófico

Compreende solos minerais com horizonte Bt textural, não hidromórfico, de cores avermelhadas, com tendências à tonalidade escura, teores de  $Fe_2O_3$  inferiores a 18%. Apresentam-se bem desenvolvidos, muito intemperizados, profundos, bem drenados, com argila de atividade baixa por definição, e com sequência de horizontes A, Bt e C. (FOTO B.IV. 96)

O horizonte A tem a coloração no matiz 2,5 YR, com valores entre 3 e 5 e cromas 3 a 4, as texturas mais comuns são franco-argilo-arenosa, a estrutura é fraca, pequena e média granular e em bloco subangular, a consistência úmida é firme, e quando molhado, é ligeiramente plástico e pegajoso.

O horizonte B apresenta matiz 2,5 YR ou mais vermelhas nos primeiros 100 cm do horizonte, exclusive o BC, sendo a cor mais comum o vermelho escuro (2,5 YR 3/6 e 3/5). A textura é da classe argila cascalhenta, a estrutura é moderada, pequena e média em bloco subangular, a consistência úmida é firme e, quando molhado, é plástico e pegajoso.

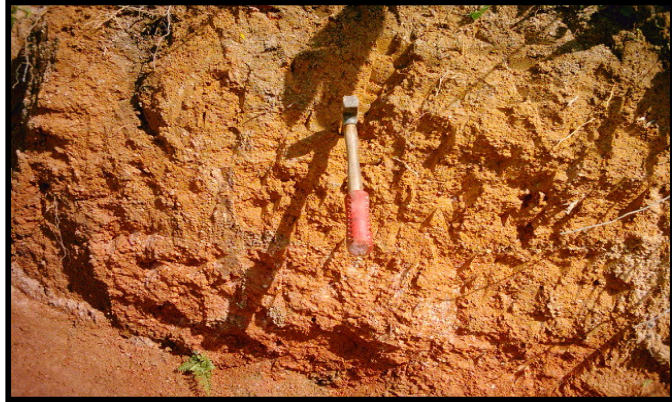
Compreende solos minerais, pouco profundos, não hidromórficos, bem drenados, com algum grau de desenvolvimento, mas não o suficiente para alterar totalmente os minerais primários, mesmo aqueles de fácil intemperização. Normalmente apresentam um horizonte Bi incipiente, imediatamente abaixo do horizonte A ou hístico, com espessura inferior a 40 cm, podendo apresentar variações. Possuem relação silte/argila igual ou superior a 0,7, quando a textura for média, e igual ou maior que 0,6, se for argilosa, com seqüência de horizontes A, Bi e C. (FOTO B.IV. 97)

FOTO B.IV. 97 – Cambissolo Háptico Alumínico

Estes solos, durante o processo de formação, já modificaram o material original, podendo formar estruturas, quando a textura for favorável, sem ocorrer acumulação de óxidos de ferro e argila em quantidade suficiente para classificá-los como de B textural. Portanto, são solos que sofreram alteração mineralógica, física e química, em grau não muito avançado, porém o necessário para o desenvolvimento de cor ou estrutura, nos quais, em mais da metade do volume do perfil, não deve existir estrutura da rocha original com mais de 4% de minerais primários menos resistentes ao intemperismo, ou mais de 6% de muscovita, determinados na fração areia, porém referidos à fração terra firme.

O horizonte A possui cor no matiz 5YR, podendo ocorrer 7,5YR, com valores entre 4 e 5 e cromas entre 2 e 6. A textura dominante é da classe franco-argilo-arenosa e argila, a estrutura é fraca, média e granular ou maciça, a consistência é úmida e firme e, quando molhado, é ligeiramente plástico a plástico e ligeiramente pegajoso a pegajoso.

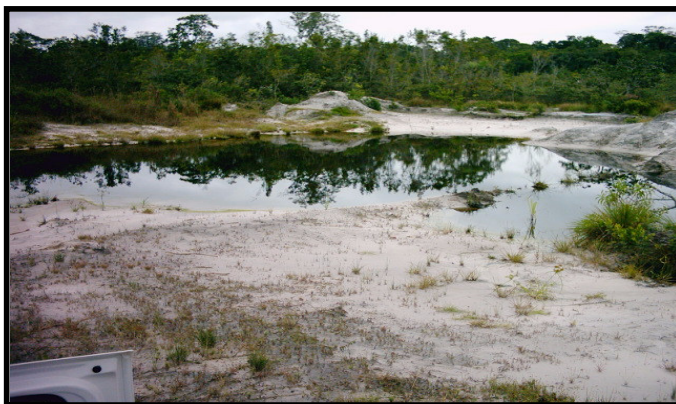
São solos constituídos de material mineral, com horizonte B espódico subjacente ao horizonte eluvial E, horizonte A ou horizonte H hístico. Apresentam, usualmente, seqüência de horizontes A, E, Bh, Bhs ou Bs e C, com nítida diferenciação entre eles. (FOTO B.IV. 98)

FOTO B.IV. 98 – Espodossolo Ferrocárbico

A cor do horizonte A é variável, geralmente com matiz 10YR, valores variando de 2 a 7 e croma entre 1 a 2. A textura é areia franca e areia, e a estrutura fraca, pequena, granular e grãos simples. O grau de consistência varia de solto a muito friável quando úmido, e não plástico e não pegajoso quando molhado.

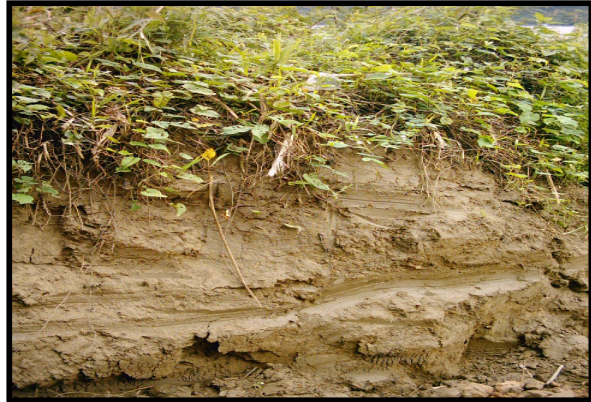
São solos minerais, hidromórficos, mal drenados, pouco profundos, originados pela deposição recente de materiais finos, com menos de 5% de matéria orgânica e horizonte glei, subsuperficial ou eventualmente superficial, com espessura de 15 cm ou mais, podendo ter até 15% de mosqueado de plintita. A não ser que o solo seja artificialmente drenado, o horizonte é saturado com água, por influência do lençol freático ou algum impedimento, durante parte do ano ou o ano todo, apresentando evidências de processos de redução e oxidação. Estes solos possuem seqüência de horizontes A, Cg. (FOTO B.IV. 99)

FOTO B.IV. 99 – Gleissolo Háplico Alumínico

O horizonte A tem cor dominante no matiz 10YR, podendo apresentar 2,5Y, com valor dominante 2 e croma entre 3 e 6. A textura mais comum é franco-argilosa ou franco-argila-arenosa, a estrutura é moderada, média e em bloco subangular, a consistência úmida é firme ou muito firme, e, quando molhado, varia de ligeiramente plástico a plástico e de ligeiramente pegajoso a pegajoso.

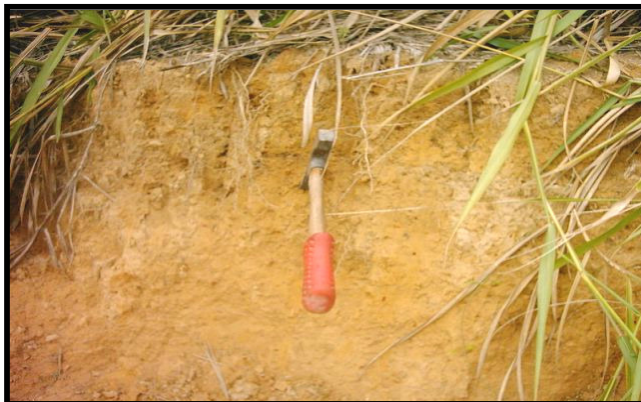
O conteúdo de argila no perfil pode variar bastante, o que possibilita a diferenciação de solos com textura média, nos quais o conteúdo de argila no horizonte B varia de 15 a 35%. A textura é argilosa, sendo que o conteúdo de argila oscila entre 35 e 60%.

FOTO B.IV. 100 – Latossolo Amarelo Alumínico

São solos de baixa fertilidade natural, acidez com alumínio elevada, baixos teores de  $Fe_2O_3$ . Os valores de soma de bases são muito baixos nos horizontes, reflexo do também baixo conteúdo de nutrientes do material de origem destes solos, em adição à intensa exposição aos agentes de intemperismo e processos de erosão e lixiviação. Em sua maior extensão, estão correlacionados a sedimentos do pleistoceno correspondente à Formação Jaci-Paraná, tendo como variação a fase cascalhenta correlacionadas a sedimentos recentes detrito-lateríticos e arenitos do Holoceno.

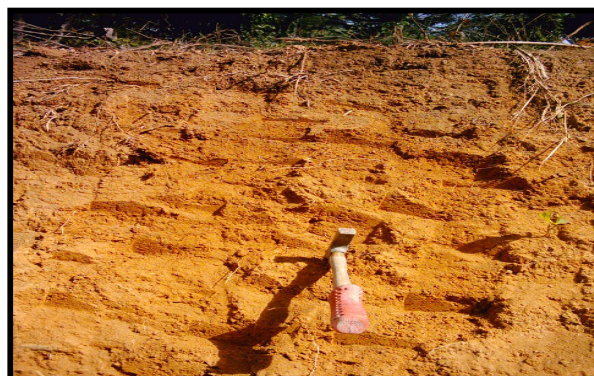
Solos minerais, bem desenvolvidos, altamente intemperizados, profundos a muito profundos, não hidromórficos, bem drenados, com horizonte B latossólico, contendo teores de  $Fe_2O_3$ , proveniente do ataque sulfúrico, entre 7% e 11%, quando de textura argilosa ou muito argilosa e não petroplíntico. Possui seqüência de horizontes A, B e C.

FOTO B.IV. 101 – Latossolo Vermelho-Amarelo Alumínico

Apresenta cor no matiz 5YR ou mais vermelho e mais amarelo que 2,5YR na maior parte dos primeiros 100 cm do horizonte B+BA. (FOTO B.IV. 101)
