## TOMO B – VOLUME 2/8

### SUMÁRIO DOS ESTUDOS DE IMPACTO AMBIENTAL – EIA

<b>CAPÍTULO IV – ÁREA DE INFLUÊNCIA DIRETA DOS APROVEITAMENTOS HIDRELÉTRICOS JIRAU E SANTO ANTÔNIO .....</b>	<b>IV-1</b>
<b>1. MEIO FÍSICO.....</b>	<b>IV-1</b>
<b>1.1 Procedimentos Metodológicos.....</b>	<b>IV-1</b>
<b>1.1.1 Geologia e Recursos Minerais.....</b>	<b>IV-1</b>
<b>1.1.2 Geomorfologia .....</b>	<b>IV-2</b>
<b>1.1.3 Hidrogeologia .....</b>	<b>IV-5</b>
<b>1.1.4 Solos e Aptidão Agrícola das Terras.....</b>	<b>IV-6</b>
<b>1.1.5 Hidrometeorologia e Sismicidade .....</b>	<b>IV-9</b>
<b>1.2 Aproveitamento Hidrelétrico Jirau .....</b>	<b>IV-9</b>
<b>1.2.1 Geologia e Recursos Minerais.....</b>	<b>IV-9</b>
<b>1.2.2 Geomorfologia .....</b>	<b>IV-36</b>
<b>1.2.3 Hidrologia.....</b>	<b>IV-44</b>
<b>1.2.4 Hidrogeologia .....</b>	<b>IV-51</b>
<b>1.2.5 Solos .....</b>	<b>IV-56</b>
<b>1.2.6 Sismicidade Natural e Induzida .....</b>	<b>IV-87</b>
<b>1.3 Aproveitamento Hidrelétrico Santo Antônio .....</b>	<b>IV-102</b>

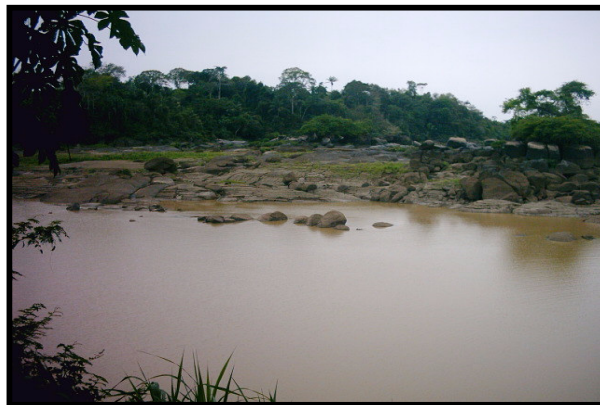
Solos rasos, com elevados teores de minerais primários pouco resistentes ao intemperismo, bem drenados. Contêm blocos de rocha semi-intemperizados de diversos tamanhos. (FOTO B.IV. 102)

Estes solos possuem o horizonte A ou O hístico com menos de 40 cm de espessura, sobrejacente à rocha ou sobre um horizonte C, Cr ou material com 90% de volume ou mais de massa constituída por fragmentos de rocha com diâmetro maior que 2 mm (cascalhos, calhaus e matacões) e que apresentam um contato lítico dentro de 50 cm da superfície do solo.

FOTO B.IV. 102 – Neossolo Litólico Distrófico

Em algumas situações, estes solos admitem um horizonte B em início de formação, cujas características não satisfazem a qualquer tipo de horizonte B diagnóstico. A cor, textura,

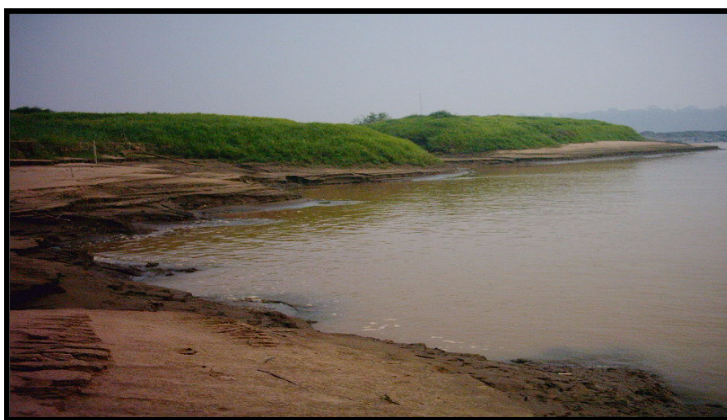
Solos pouco desenvolvidos, pouco profundos até profundos, moderadamente drenados, formados pela deposição de sedimentos transportados pelos cursos d'água, tendo como horizonte diagnóstico apenas o A, seguido de uma sucessão de camadas estratificadas, de diferentes tipos de materiais, sem nenhuma relação pedogenética (FOTO B.IV. 103)

FOTO B.IV. 103 – Neossolo Flúvico Distrófico e Eutrófico

Em decorrência da grande variação no tamanho, densidade e composição mineralógica, física e química dos componentes, estes solos possuem propriedades que variam a curta distância, vertical e/ou horizontal, tornando difícil a determinação de um perfil modal. Os Neossolos Flúvicos, por terem camadas estratificadas, possuem distribuição muito irregular de carbono, portanto, mostram teor de matéria orgânica bastante variável de um estrato para outro. Na correlação aproximada com a classificação americana, correspondem aos *Typic Fluvaquents*.

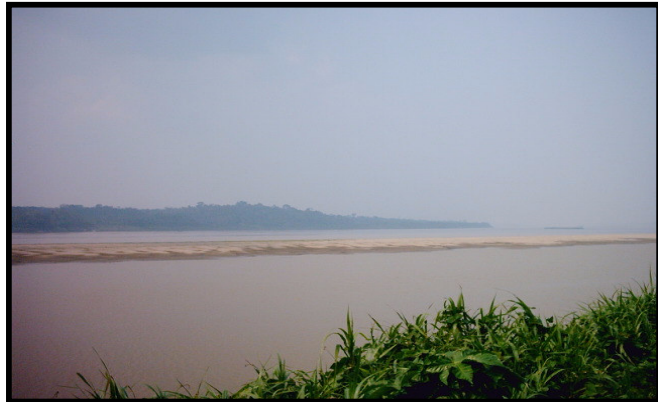
Apresentam-se hidromórficos (*Typic Psammaquents*), com presença de lençol freático elevado durante grande parte do ano, imperfeitamente ou mal drenados, com mosqueados comuns, pequenos e distintos, de cores amarelo (10YR7/8) e amarelo-brunado (10 YR 6/8).

FOTO B.IV. 104 – Neossolo Quartzarênico Hidromórfico Alumínico

São solos alumínicos, encontrados em relevo plano associados, principalmente, a Neossolo Flúvico, nas planícies do rio Madeira na unidade de mapeamento RQga. A potencialidade foi avaliada no subgrupo 6, sendo indicados para conservação da natureza. Dependendo do ecossistema, admite-se sua utilização em atividades de exploração de material de construção, com obrigações de recomposição e revegetação da unidade pedogenética.

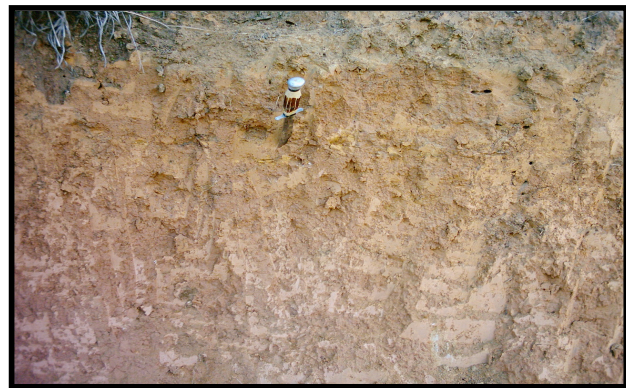
Solos minerais, profundos, bem desenvolvidos, bem intemperizados, imperfeitamente ou mal drenados, com horizonte superficial ou subsuperficial eluvial, de textura mais leve, que contrasta abruptamente com o horizonte B plânico imediatamente subjacente, adensado, geralmente de acentuada concentração de argila, permeabilidade lenta ou muito lenta. Apresentam seqüência de horizontes A, Bt, C ou A, E, Bt e C. (FOTO B.IV. 105)

FOTO B.IV. 105 – Planossolo Hidromórfico Distrófico

O horizonte A apresenta-se nos perfis moderado e fraco, com espessura variável, cor brunada no matiz 10YR 4/3. A estrutura é fraca, pequena e muito pequena granular e grãos simples, com textura franco arenosa.

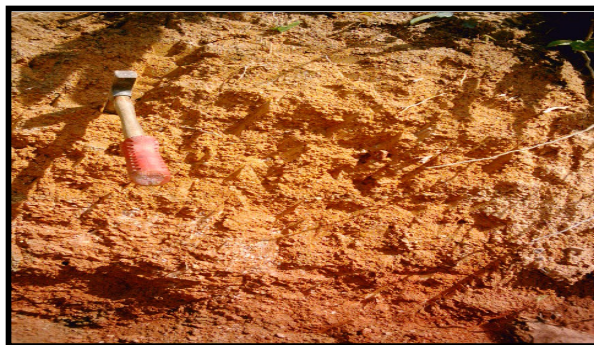
São solos minerais, com horizonte plântico ou litoplântico, que não satisfazem condição para Pétrico ou Argilúvico, formados sob condição de restrição à percolação da água, sujeitos ao efeito temporário de excesso de umidade, e que se caracterizam fundamentalmente por apresentar expressiva plintitização. Nas variações da classe, foram correlacionados aos *Typic Plinthudults*, da classificação americana. (FOTO B.IV. 106)

FOTO B.IV. 106 – Plintossolo Háptico Alumínico

O horizonte A tem cores no matiz 10 YR, com valores variando de 3 a 6 e croma de 2 a 4. A estrutura é fraca, pequena e média granular e em blocos subangulares. A consistência é firme a muito friável quando úmido e ligeiramente plástico a plástico e ligeiramente pegajoso a pegajoso quando molhado.

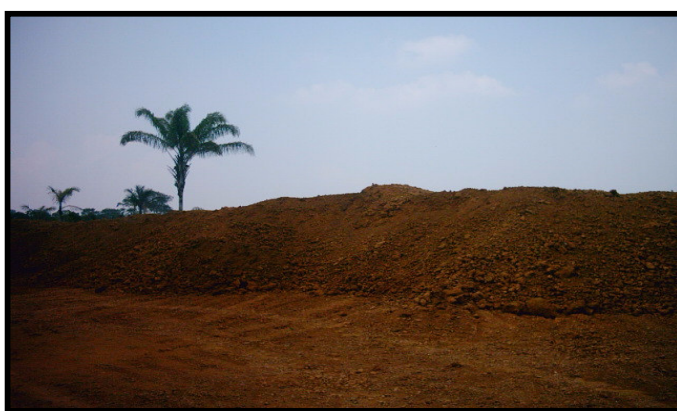
Anteriormente denominados de Solos Concrecionários Lateríticos, apresentam-se bem drenados e caracterizados por possuírem concreções ferruginosas, que são formações originadas por segregação, de compostos ferrosos e, secundariamente, alumínio, além de argila, quartzo e outros elementos, pobres em matéria orgânica, formados pelo processo cíclico de umedecimento e secagem. Estas concreções, ou petroplintitas, constituem mais de 50% em volume, da massa do solo, e ocorrem próximo ou desde a superfície, ao longo do perfil, originando a denominação de Plintossolo Pétrico Concrecionário (FOTO B.IV. 107).

Possuem seqüência de horizontes A, Bf e C. O horizonte A possui espessura média variável; cores bruno (7,5YR5/4) e bruno-forte (7,5YR) 5/6 e 5/8; as texturas pertencem às classes franco-argilo-arenosa e argila-arenosa, predominantemente; a estrutura é de difícil definição, em virtude da presença de petroplintitas (concreções lateríticas); e a consistência, quando molhado, varia de ligeiramente plástico a plástico e de ligeiramente pegajoso a pegajoso.

FOTO B.IV. 107 – Plintossolo Pétrico Concrecionário Alumínico

O horizonte B tem características morfológicas e físicas semelhantes às do A, distinguindo-se pela cor que é, geralmente, vermelho-amarelado (5YR5/8).
