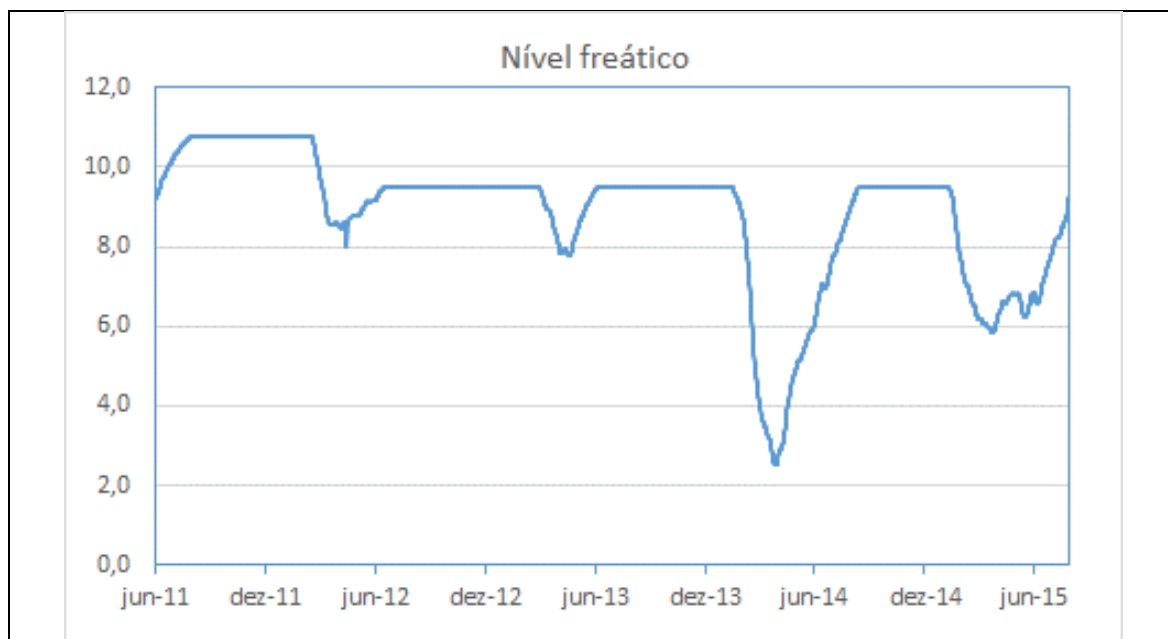
**Gráfico 1 - Profundidade freática do PZ-01 do período de 01/06/2011 a 27/07/2015.**

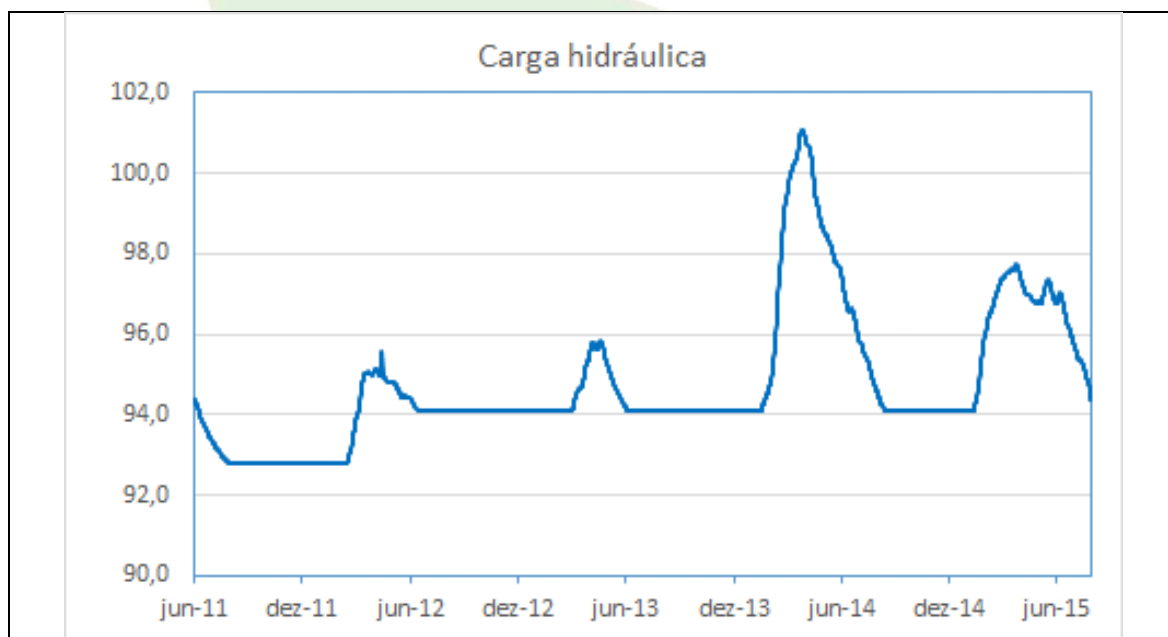
**Gráfico 2 - Carga hidráulica do PZ-01 do período de 01/06/2011 a 27/07/2015.**

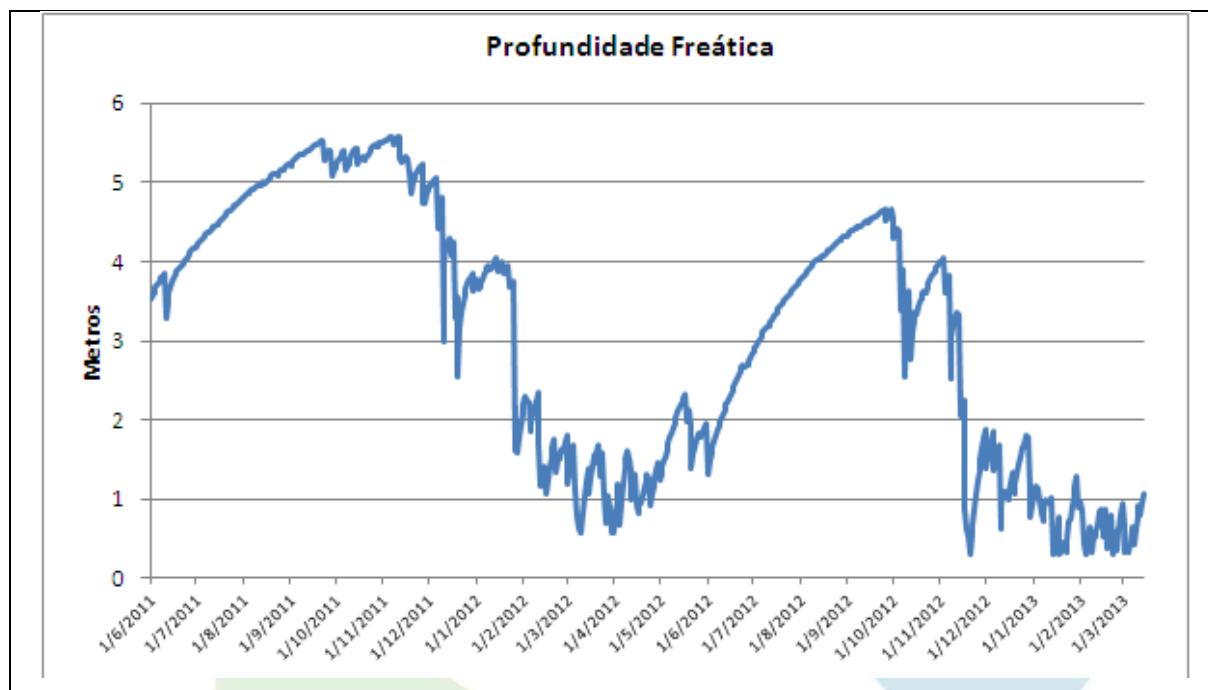
**Gráfico 5 – Profundidade freática do PZ-03 do período de 01/06/2011 a 01/03/2013**

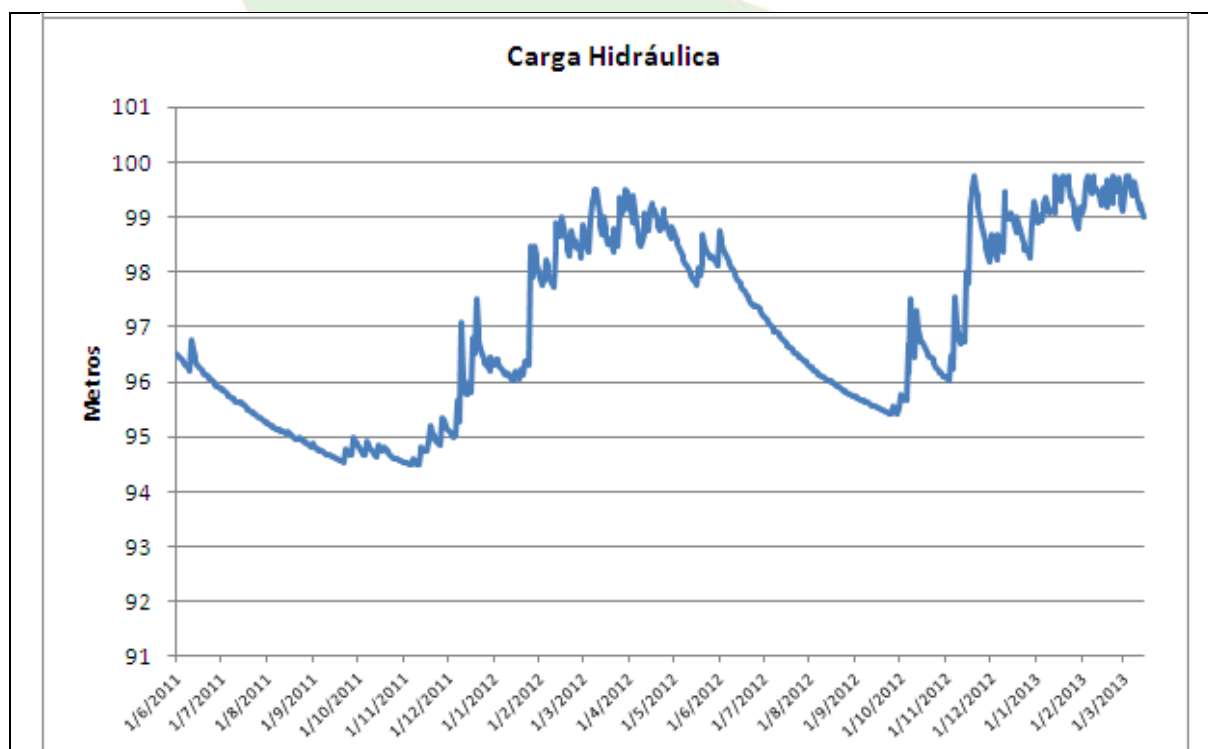
**Gráfico 6 – Carga hidráulica do PZ-03 no período de 01/06/2011 a 01/03/2013**

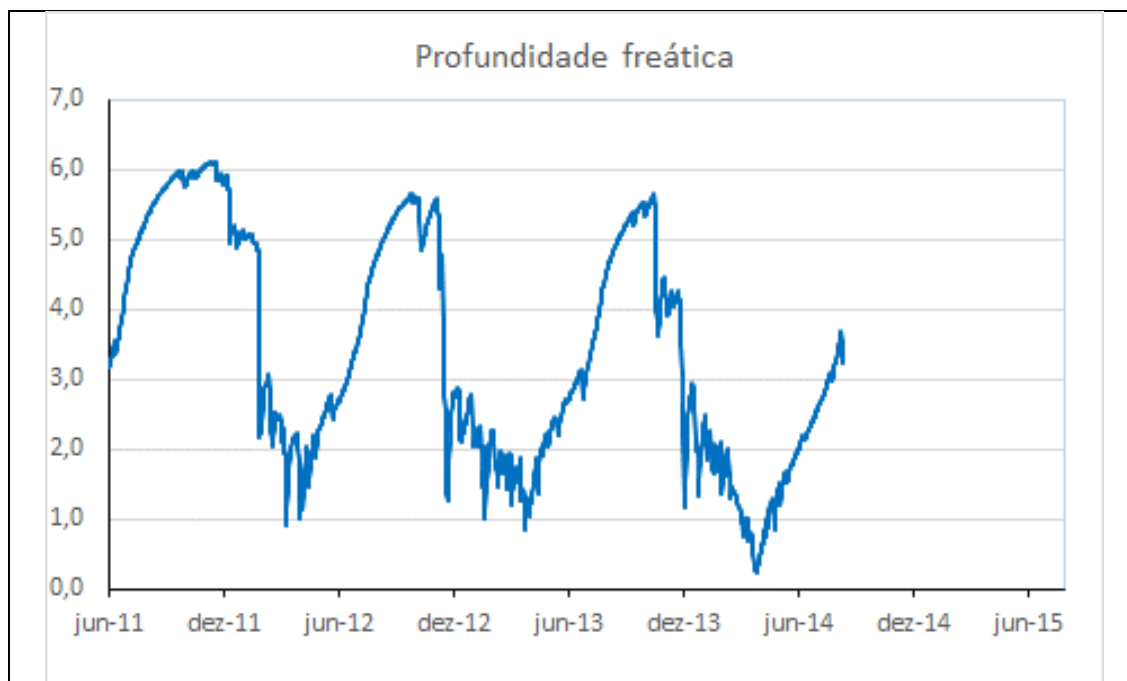
**Gráfico 7 - Profundidade freática do PZ-04 do período de 01/06/2011 a 09/08/2014**

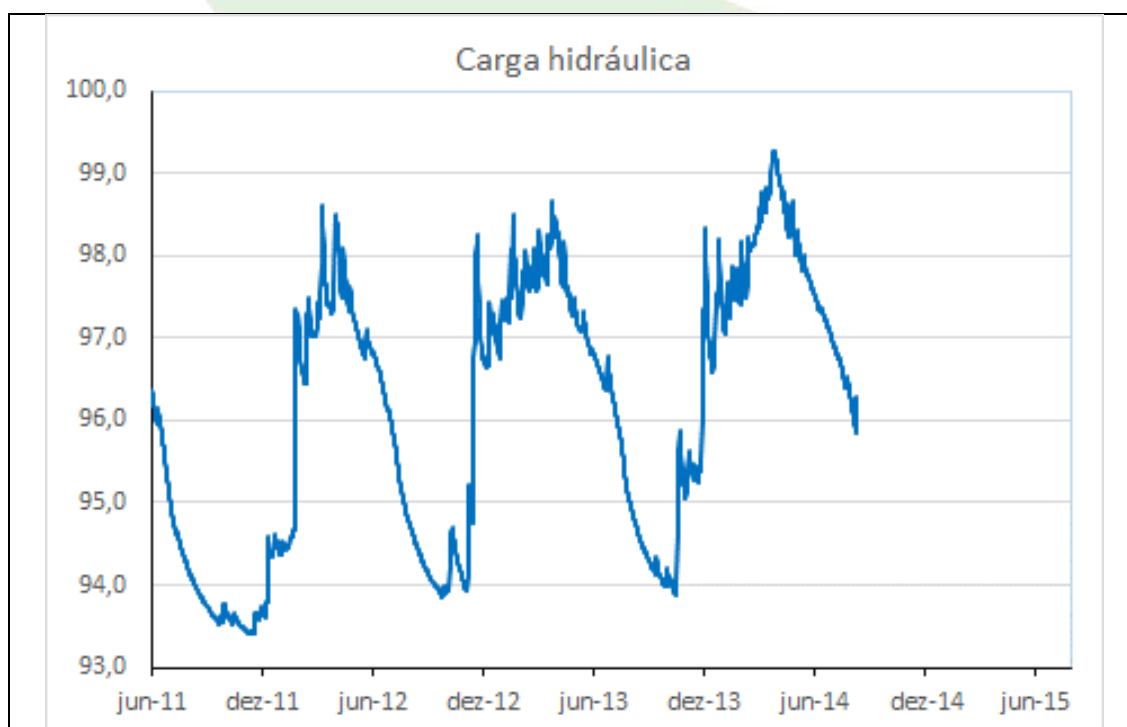
**Gráfico 8 - Carga hidráulica do PZ-04 no período de 01/06/2011 a 09/08/2014**

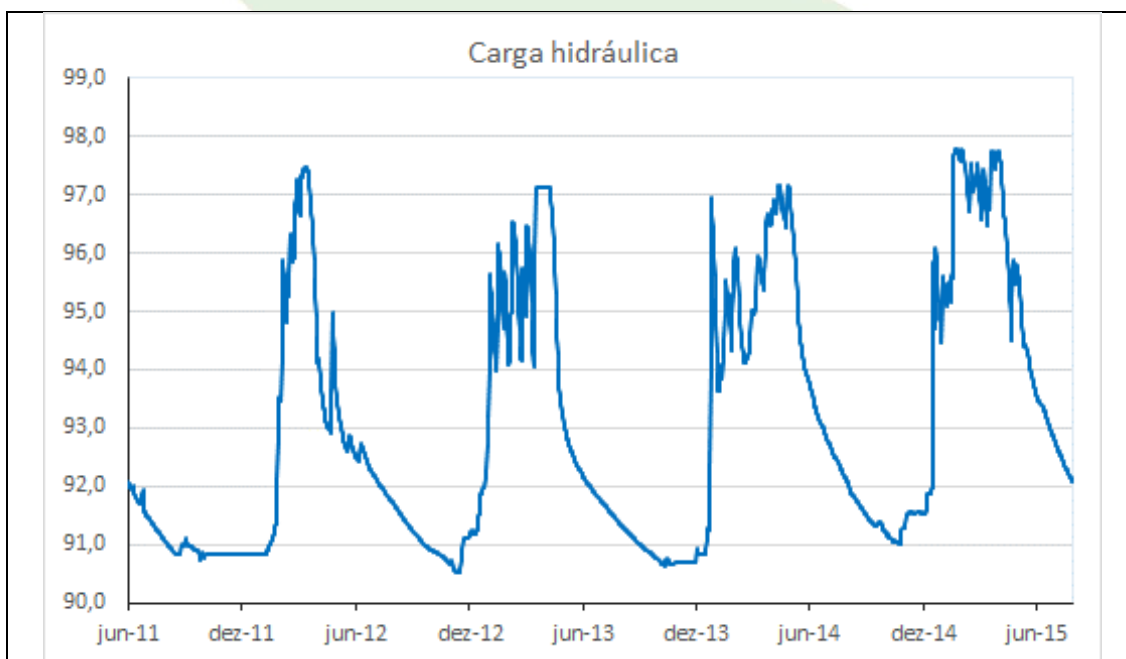
**Gráfico 10 - Carga hidráulica do PZ-05 no período de 01/06/2011 a 28/07/2015.**

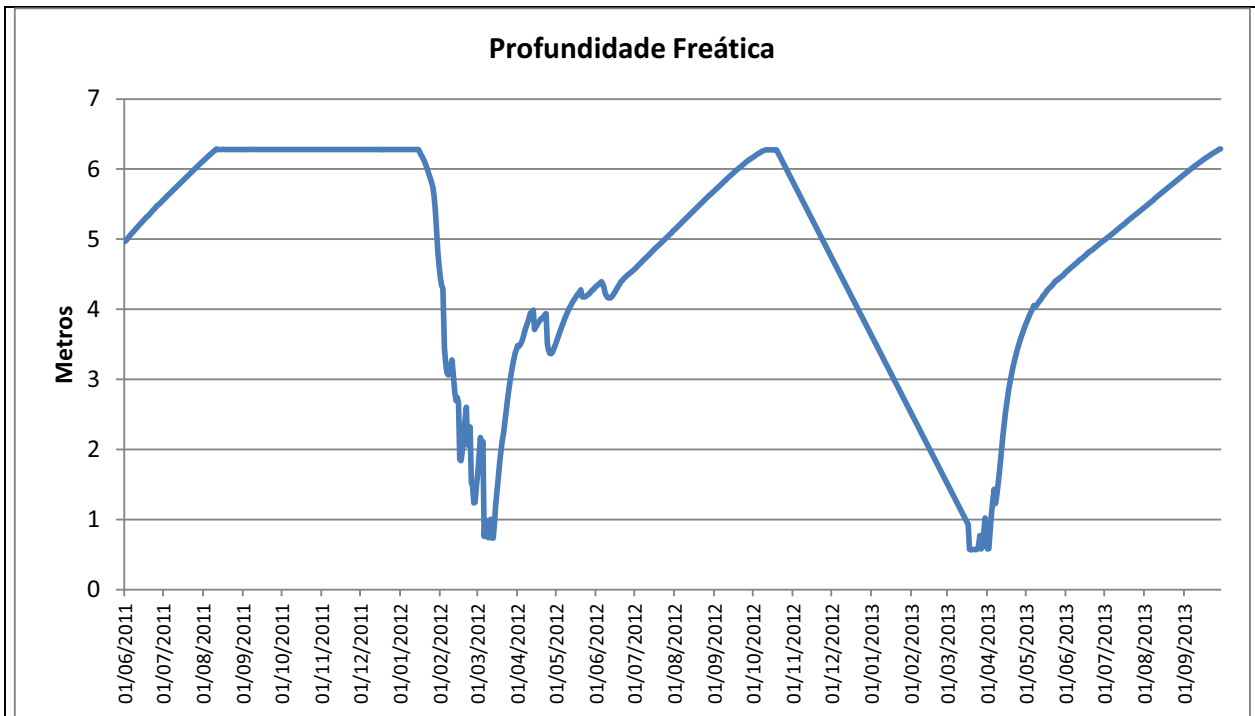
**Gráfico 11 - Profundidade freática do PZ-06 do período de 01/06/2011 a 01/09/2013**

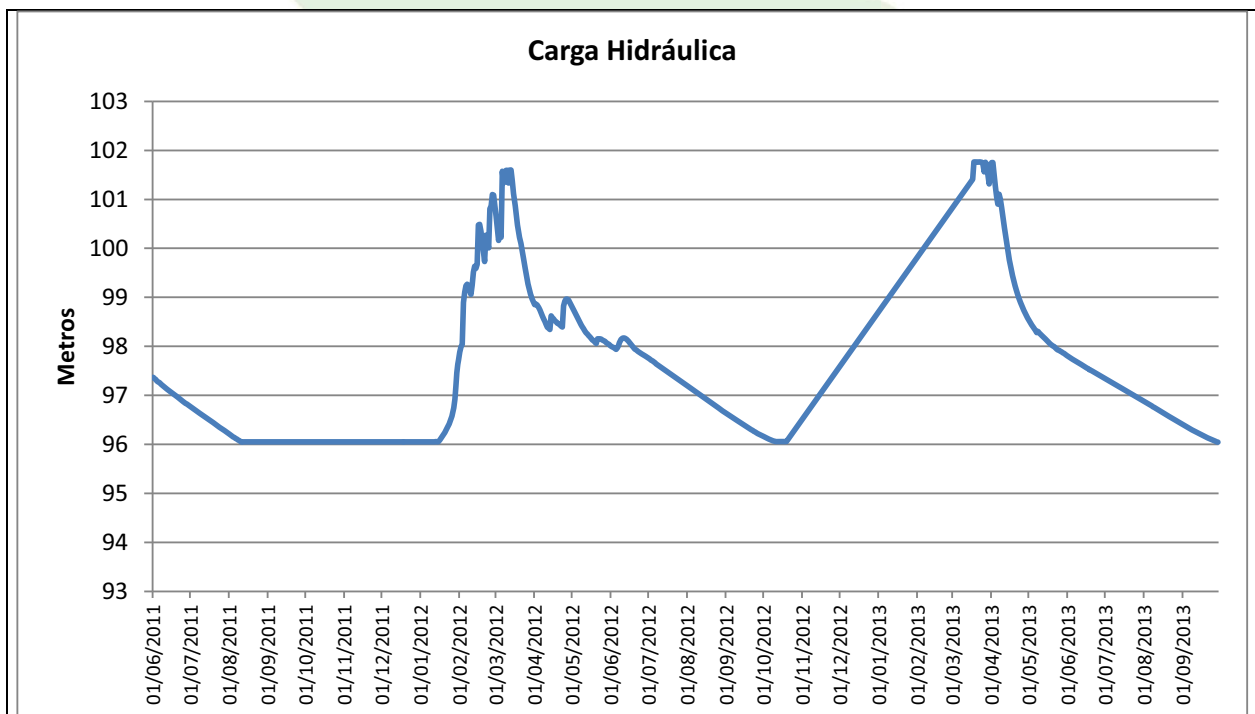
**Gráfico 12 - Carga hidráulica do PZ-06 no período de 01/06/2011 a 01/09/2013**

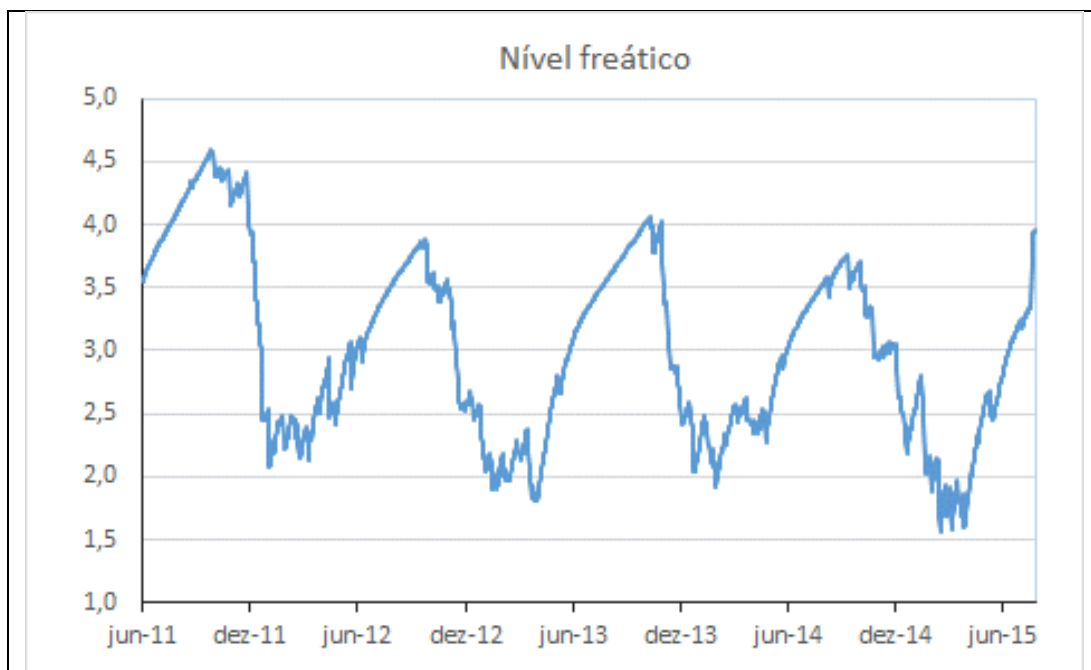
**Gráfico 13 - Profundidade freática do PZ-07 do período de 01/06/2011 a 26/07/2015.**

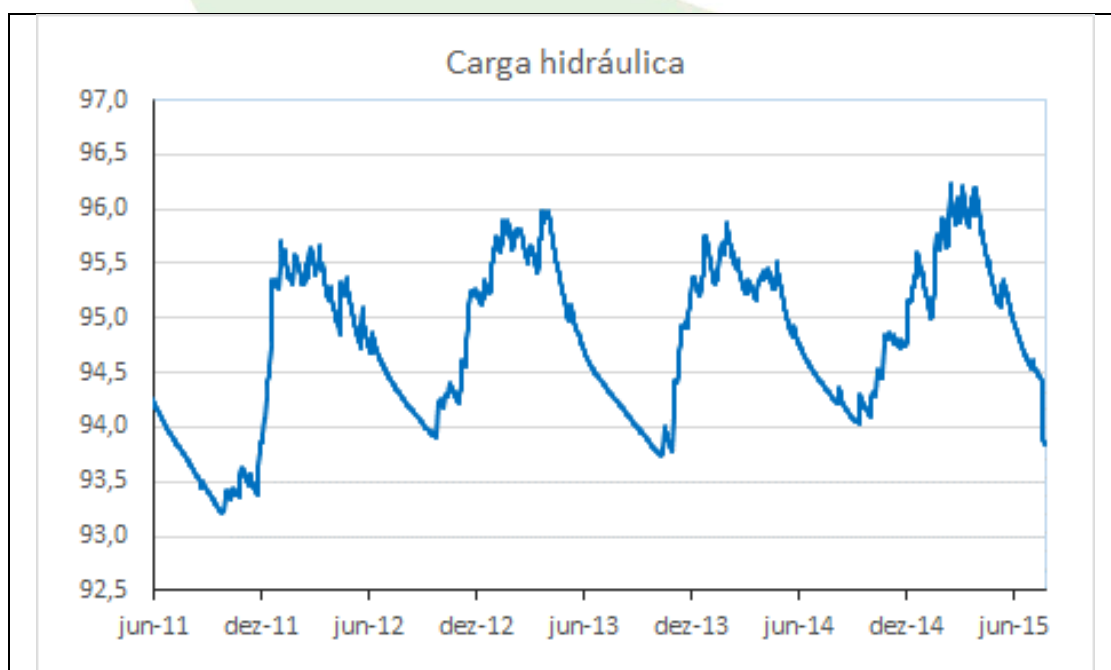
**Gráfico 14 - Carga hidráulica do PZ-07 no período de 01/06/2011 a 26/07/2015.**

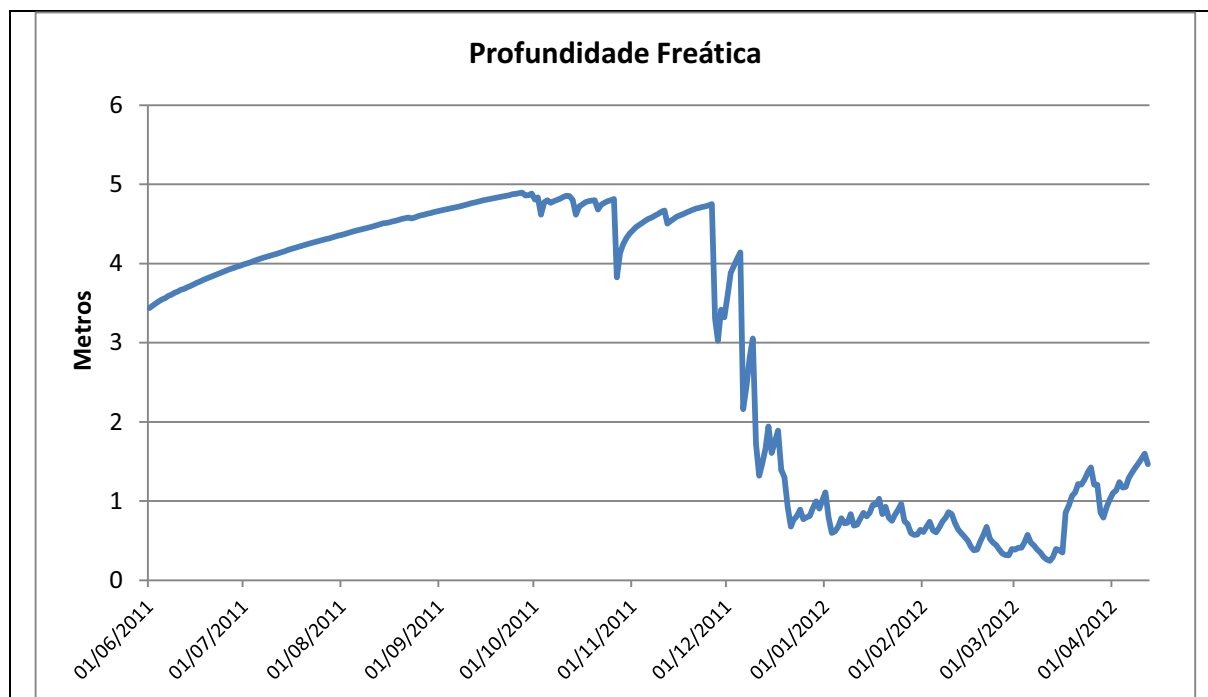
**Gráfico 15 - Profundidade freática do PZ-08 do período de 01/06/2011 a 01/04/2012**

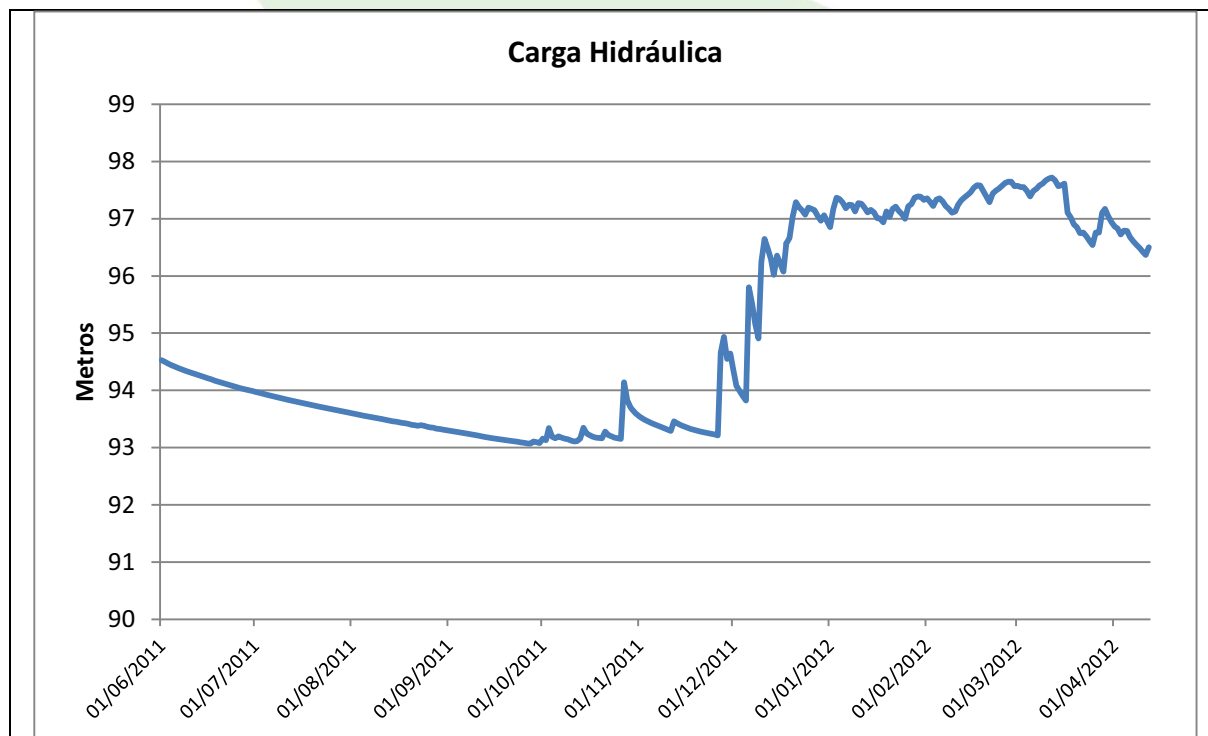
**Gráfico 16 - Carga hidráulica do PZ-08 no período de 01/06/2011 a 01/04/2012**

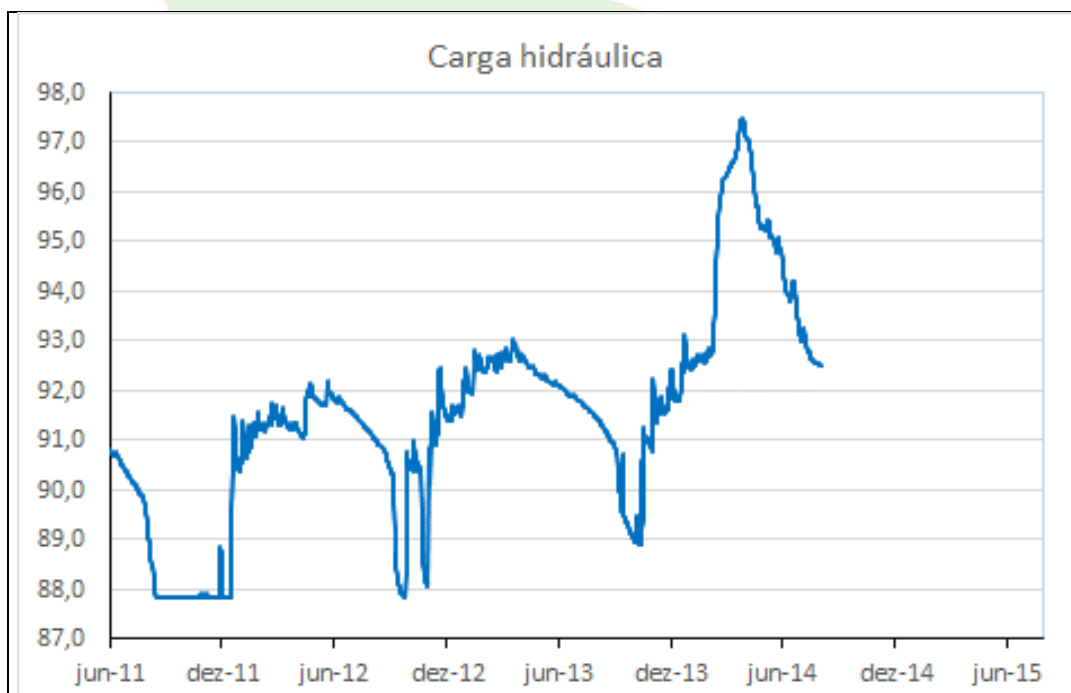
**Gráfico 18 - Carga hidráulica do PZ-09 no período de 02/06/2011 a 01/08/2014.**

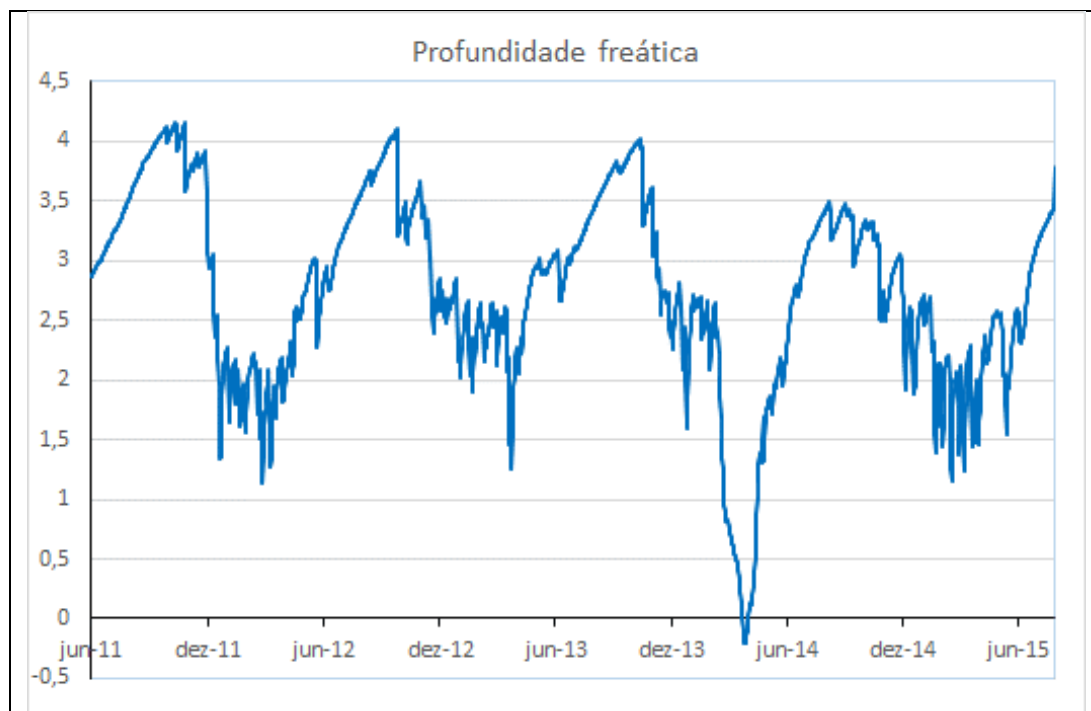
**Gráfico 21 - Profundidade freática do PZ-11 do período de 01/06/2011 a 27/07/2015.**

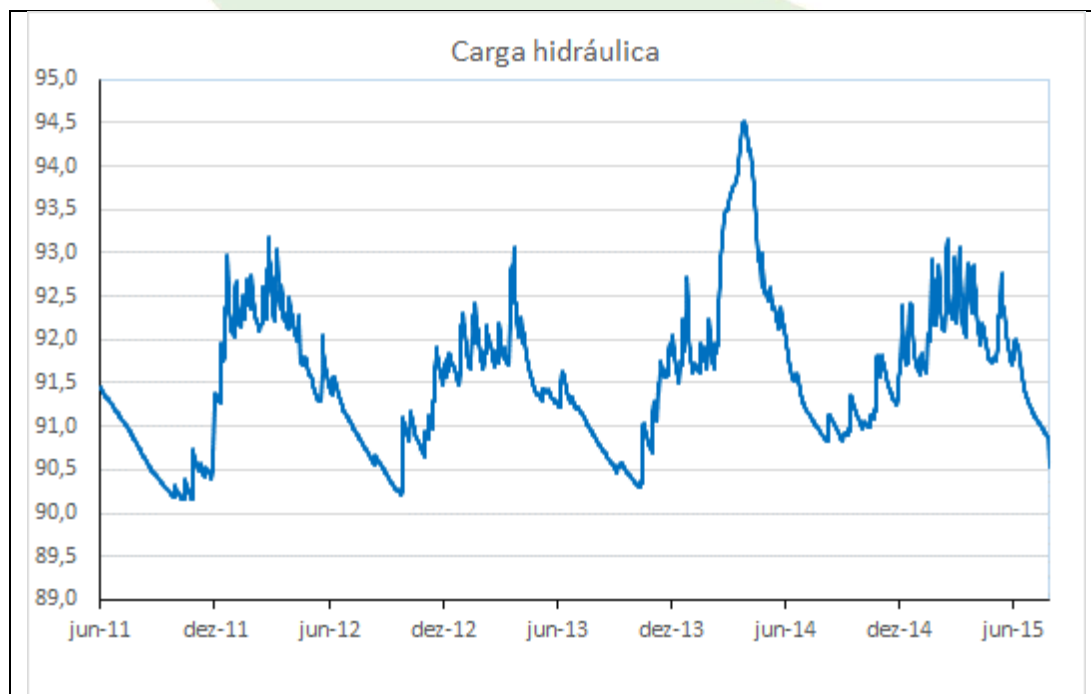
**Gráfico 22 - Carga hidráulica do PZ-11 no período de 01/06/2011 a 27/07/2015.**

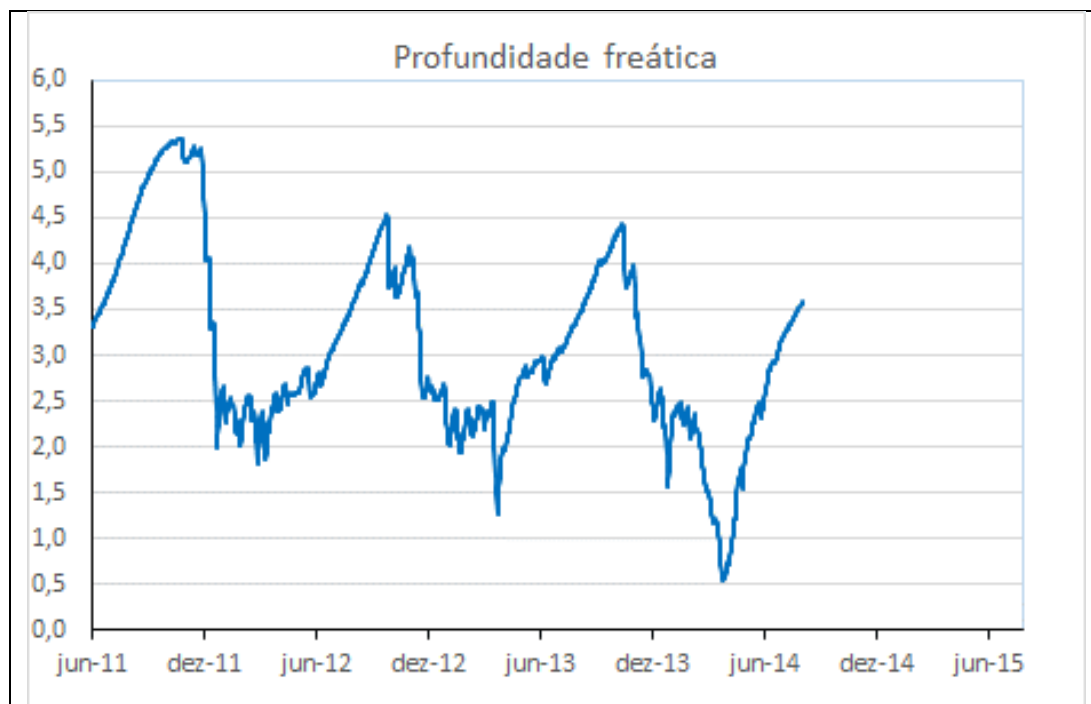
**Gráfico 23 - Profundidade freática do PZ-12 do período de 01/06/2011 a 02/08/2014.**

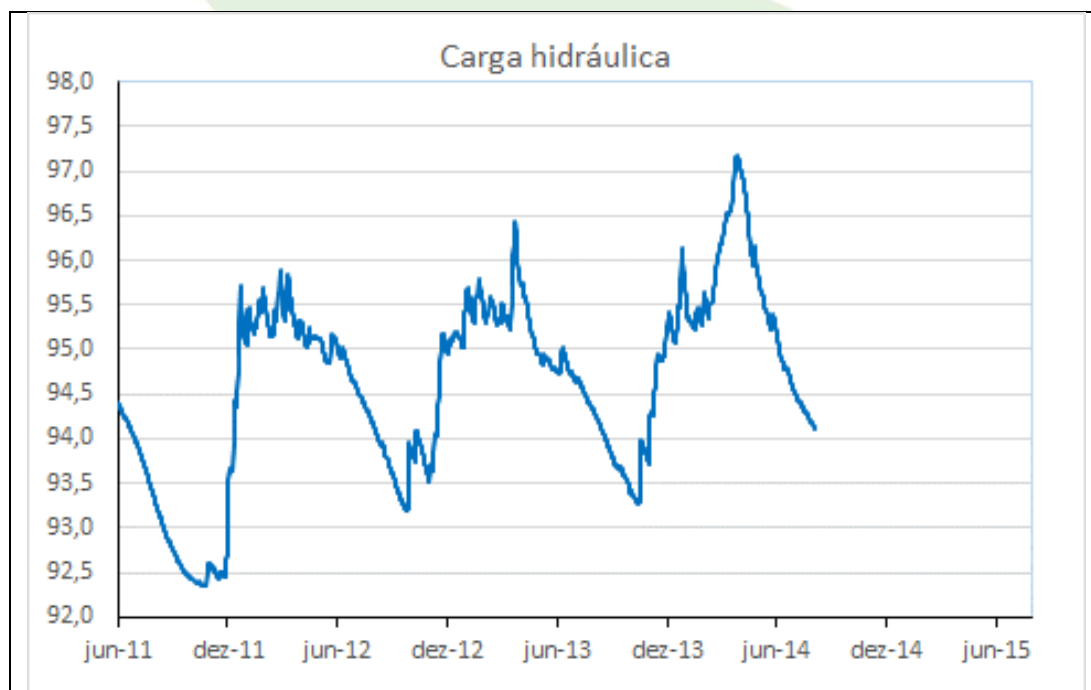
**Gráfico 24 - Carga hidráulica do PZ-12 no período de 01/06/2011 a 02/08/2014.**

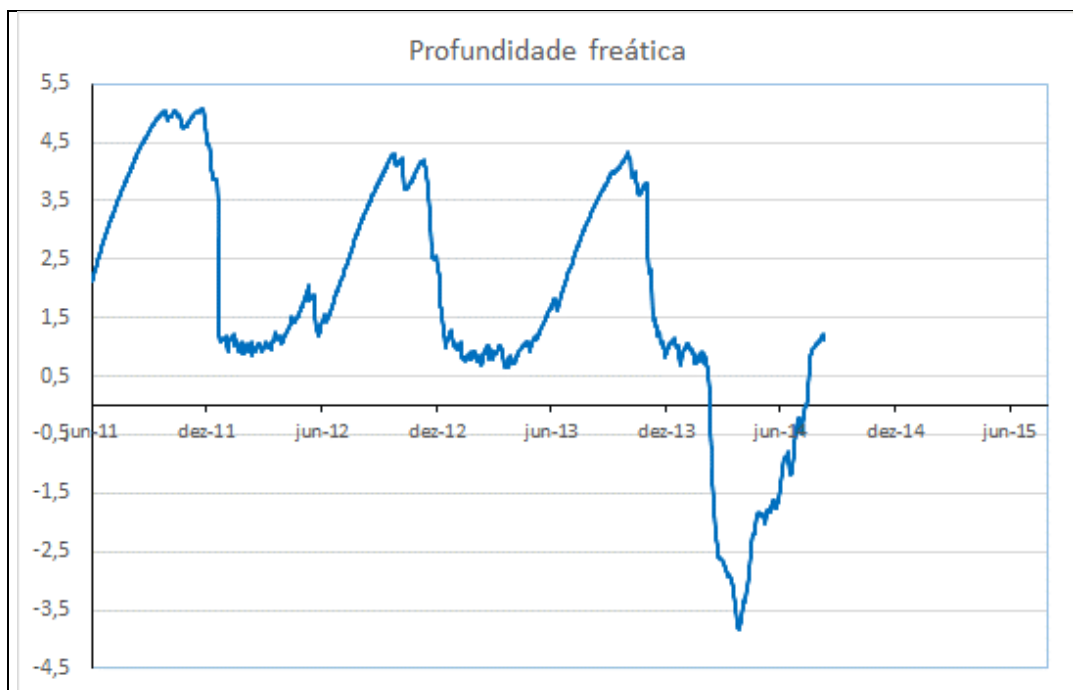
Gráfico 27 - Profundidade freática do PZ-14 do período de 01/06/2011 a 09/08/2014.

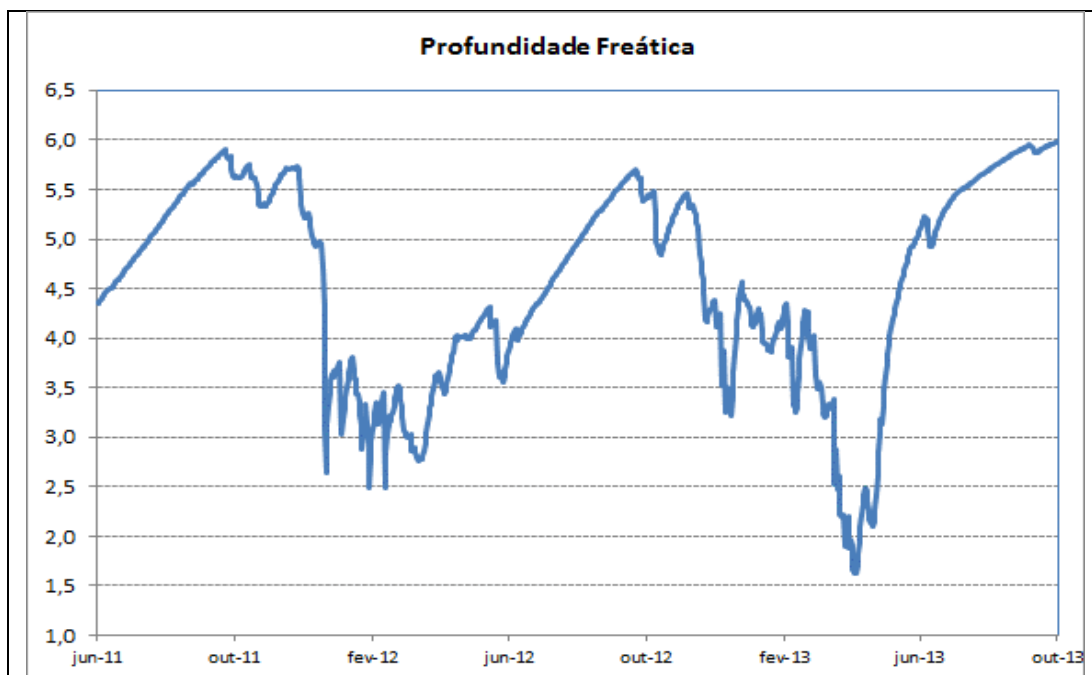
**Gráfico 29 - Profundidade freática do PZ-15 do período de 01/06/2011 a 01/10/2013.**

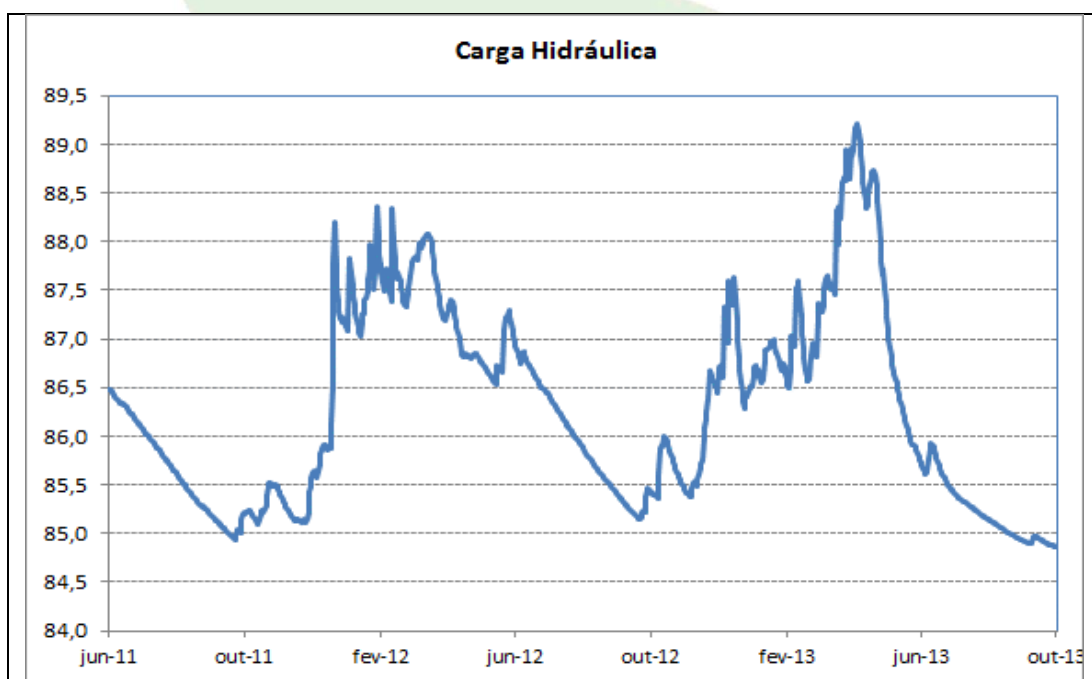
**Gráfico 30 - Carga hidráulica do PZ-15 no período de 01/06/2011 a 01/10/2013.**

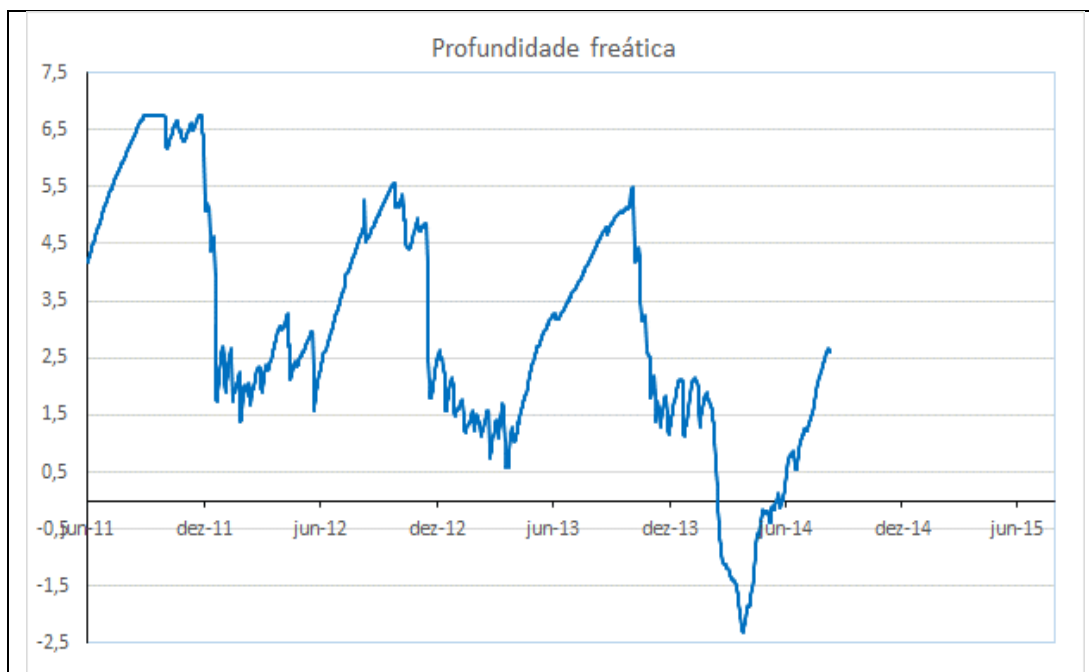
**Gráfico 41 - Profundidade freática do PZ-21 do período de 01/06/2011 a 10/08/2014.**

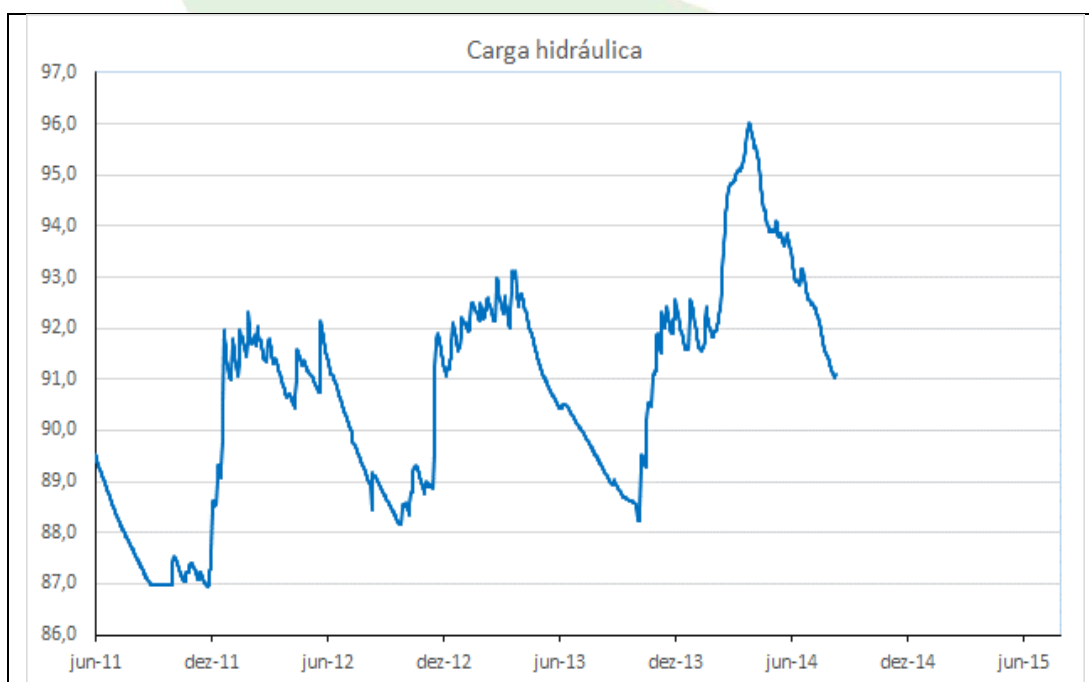
**Gráfico 42 - Carga hidráulica do PZ-21 no período de 01/06/2011 a 10/08/2014.**

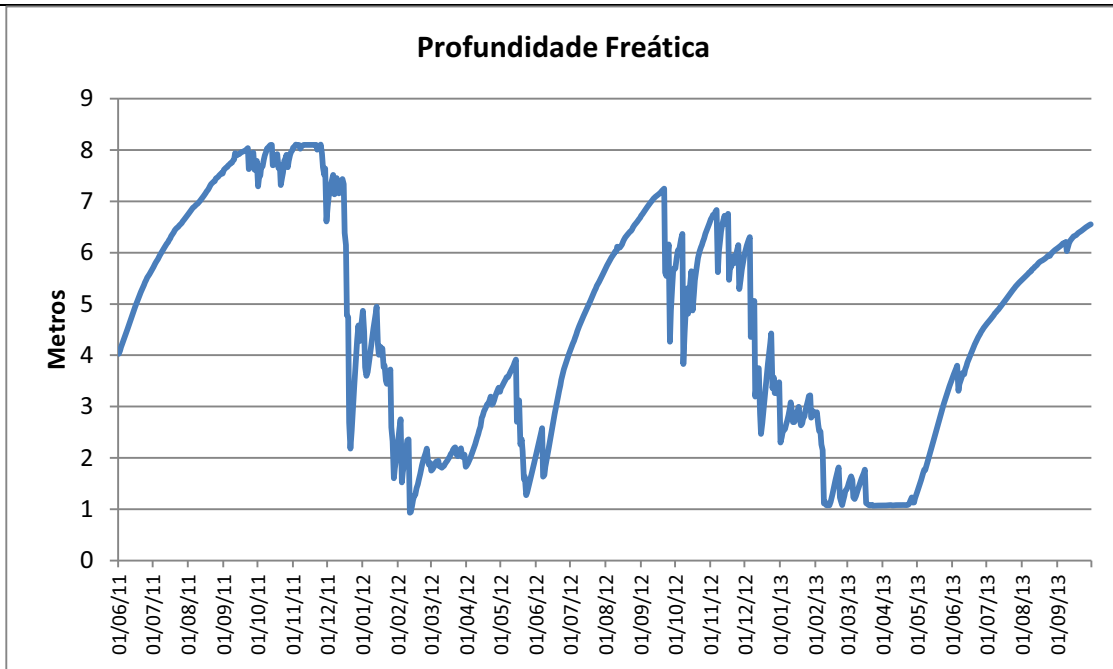
**Gráfico 43 - Profundidade freática do PZ-22 do período de 01/06/2011 a 01/09/2013**

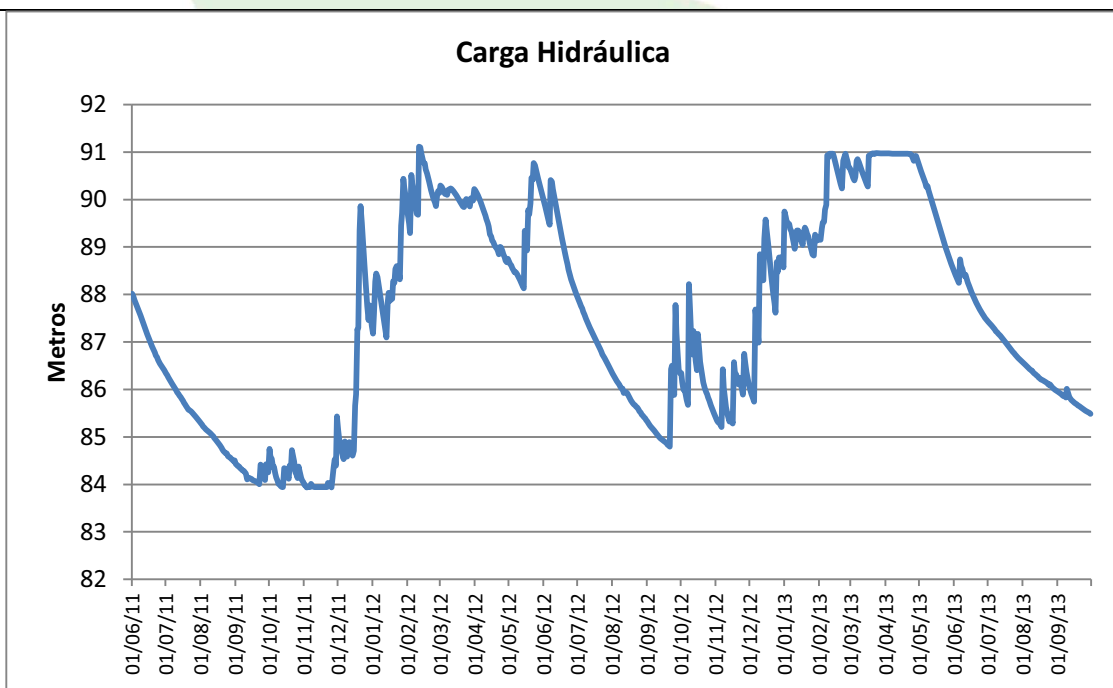
**Gráfico 44 - Carga hidráulica do PZ-22 no período de 01/06/2011 a 01/09/2013**

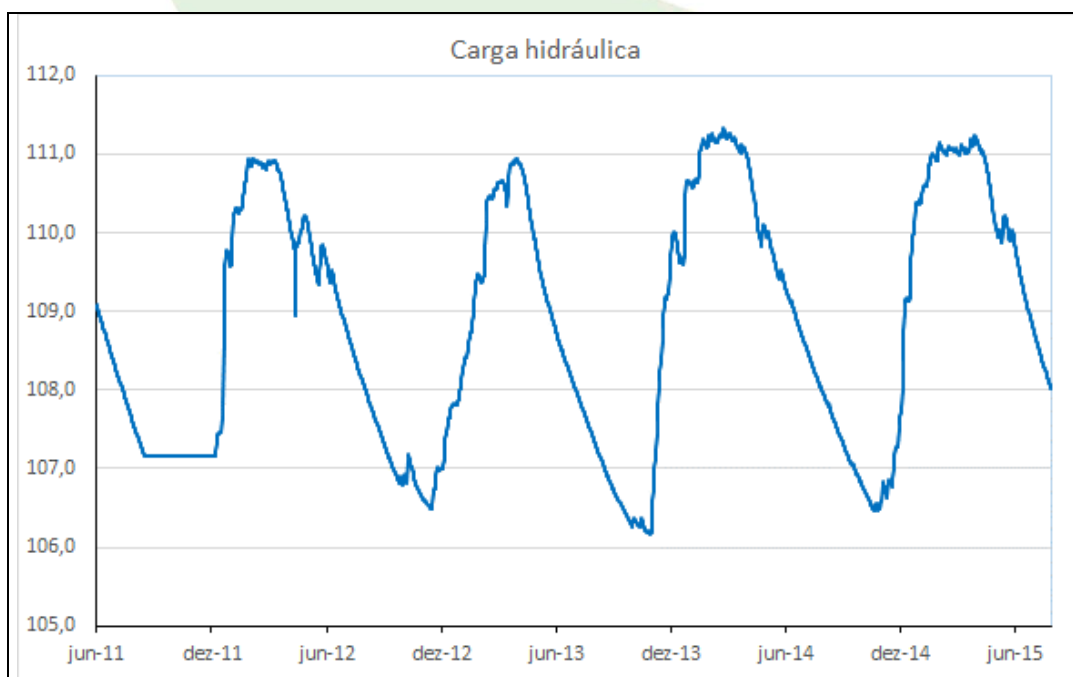
**Gráfico 50 - Carga hidráulica do PZ-25 no período de 01/06/2011 a 29/07/2015.**

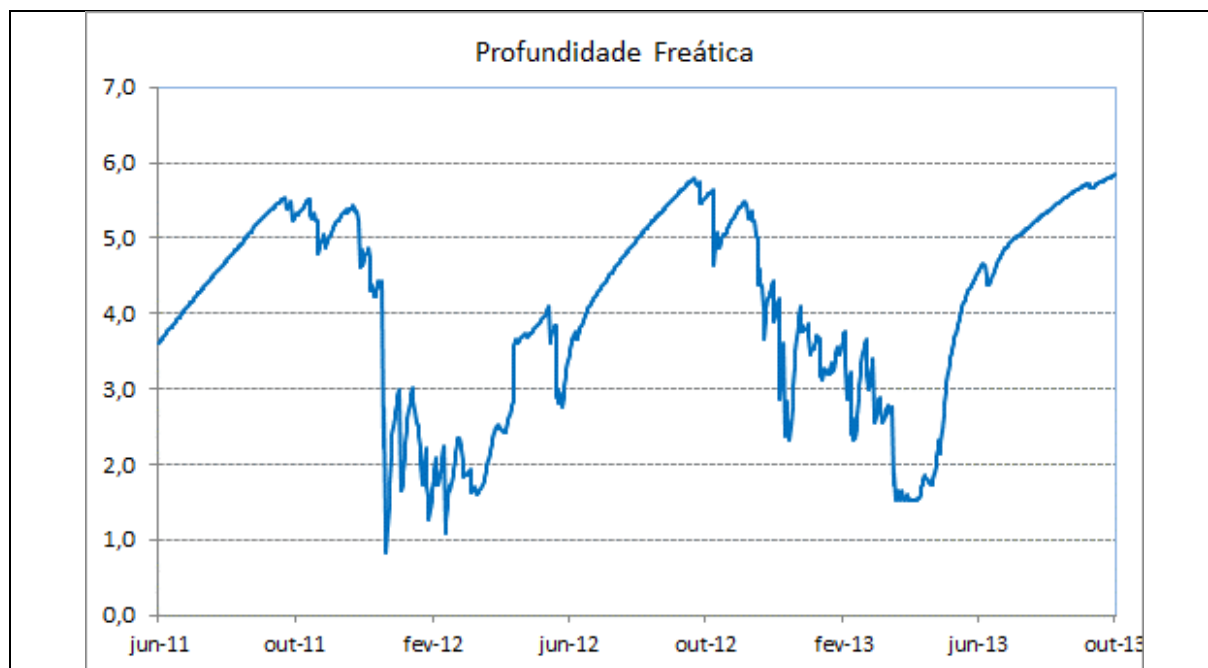
**Gráfico 51 - Profundidade freática do PZ-26 do período de 01/06/2011 a 01/10/2013.**

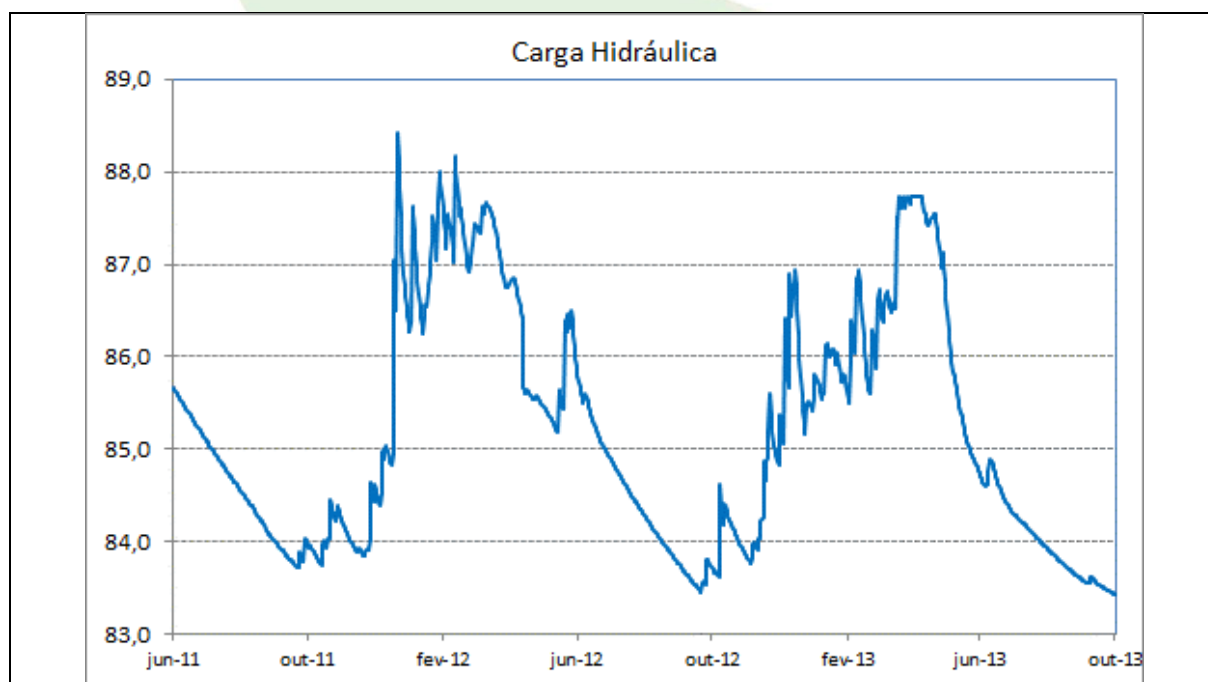
**Gráfico 52 - Carga hidráulica do PZ-26 no período de 01/06/2011 a 01/10/2013.**

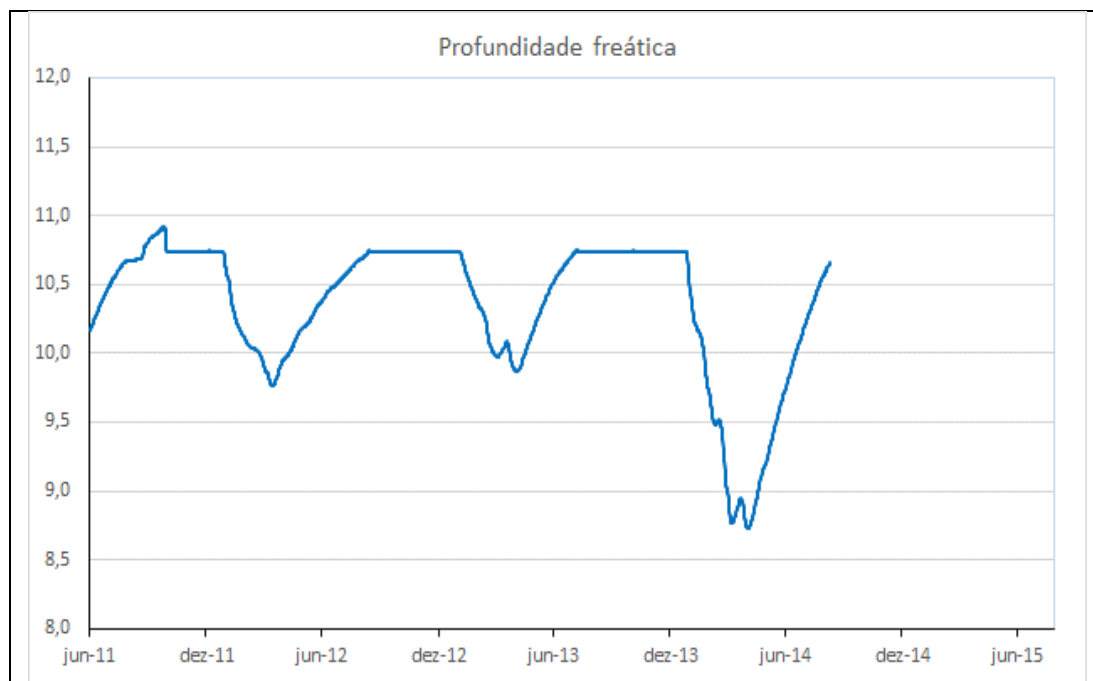
**Gráfico 53 - Profundidade freática do PZ-27 do período de 01/06/2011 a 09/08/2014.**
