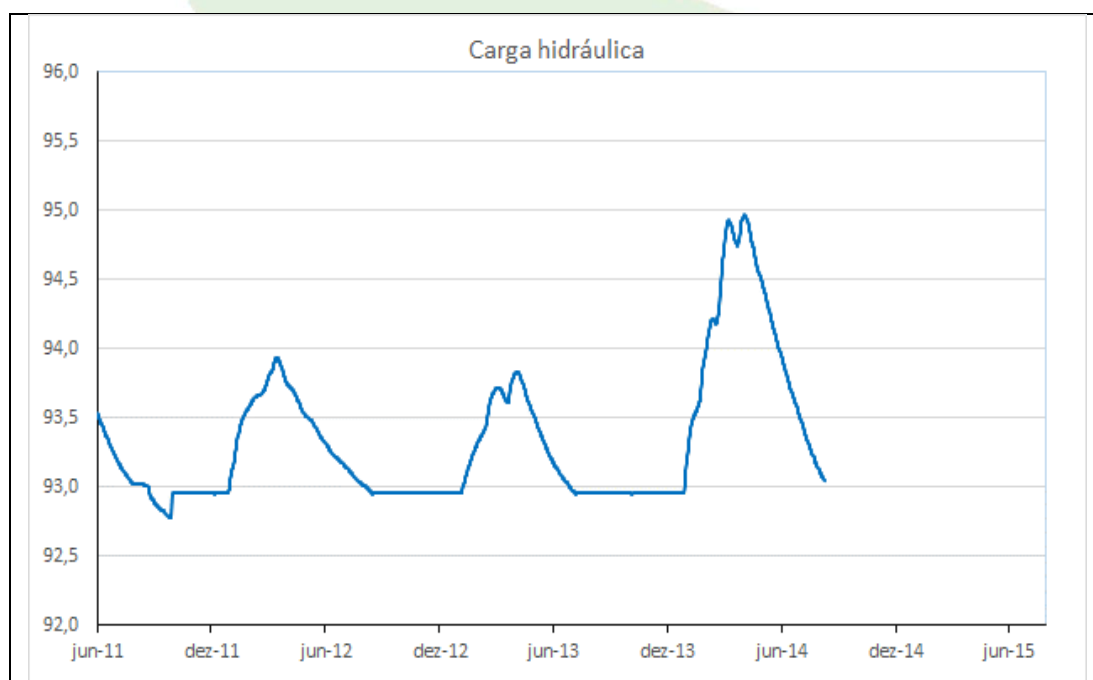
**Gráfico 54 - Carga hidráulica do PZ-27 no período de 01/06/2011 a 09/08/2014.**

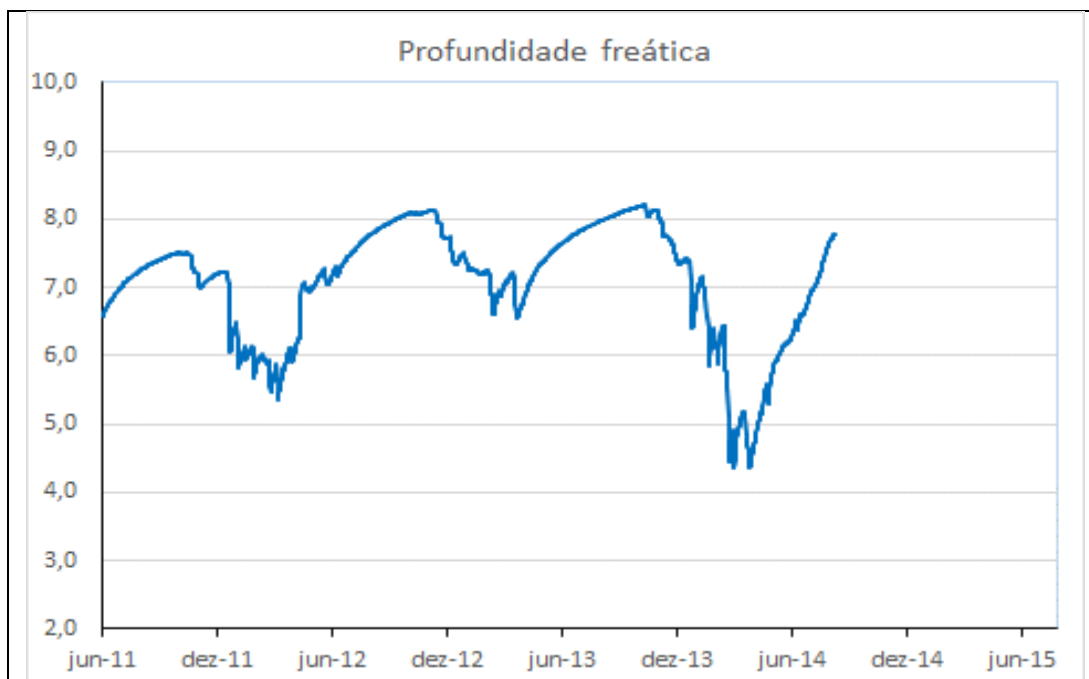
Gráfico 55 - Profundidade freática do PZ-28 do período de 01/06/2011 a 09/08/2014.

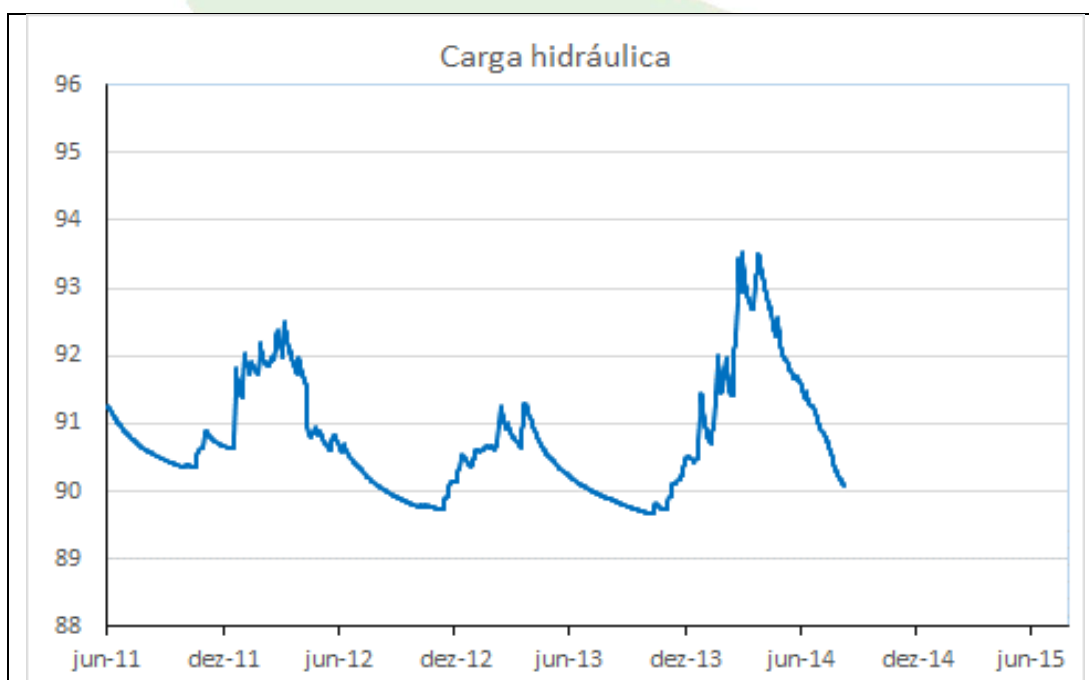
Gráfico 56 - Carga hidráulica do PZ-28 no período de 01/06/2011 a 09/08/2014.

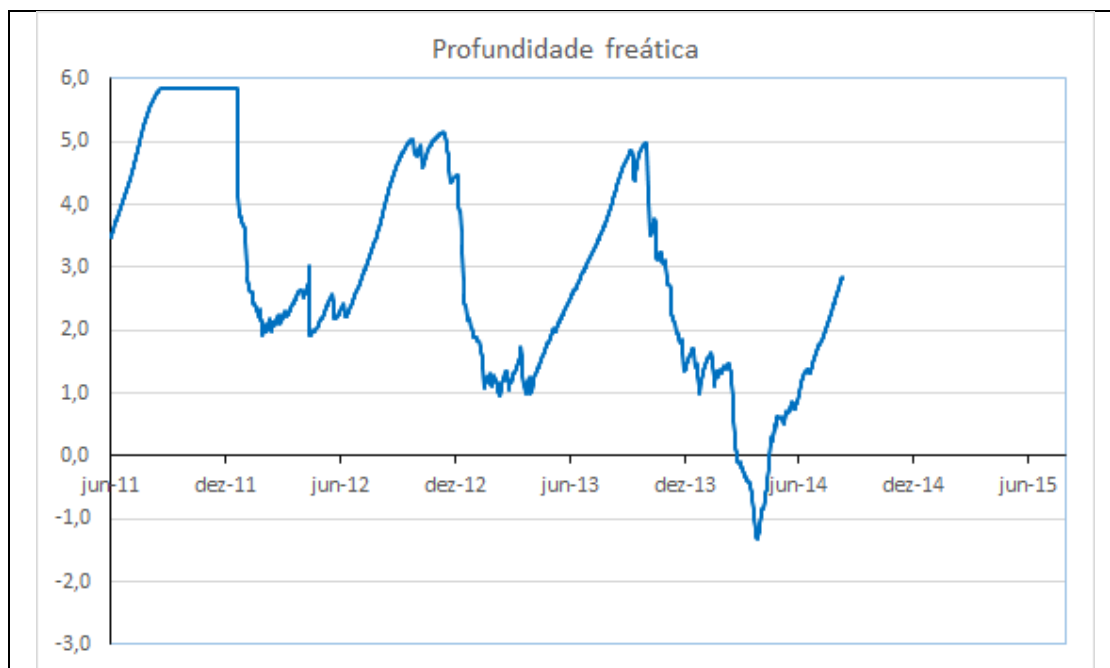
**Gráfico 57 - Profundidade freática do PZ-29 do período de 01/06/2011 a 09/08/2014.**

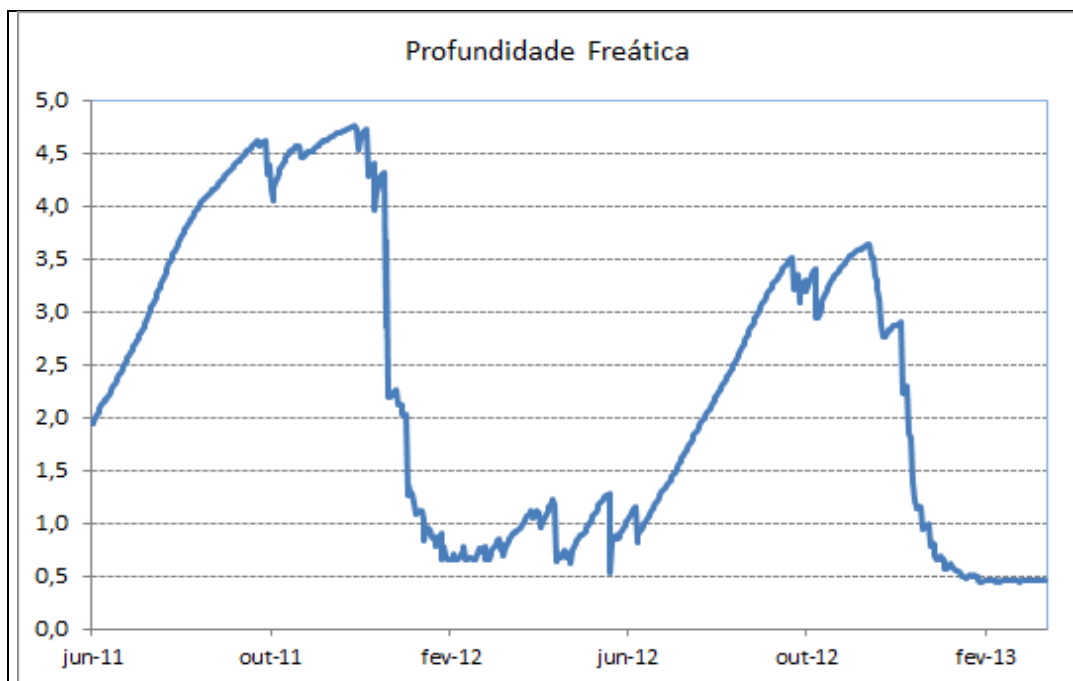
Gráfico 59 - Profundidade freática do PZ-30 do período de 01/06/2011 a 01/03/2013

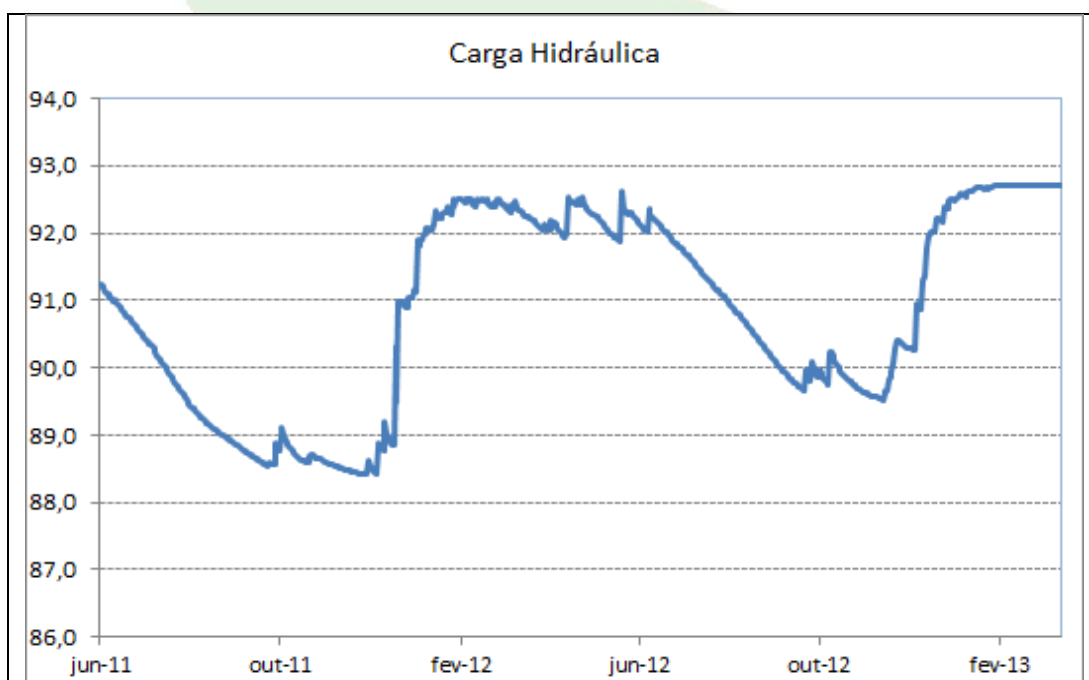
Gráfico 60 - Carga hidráulica do PZ-30 no período de 01/06/2011 a 01/03/2013

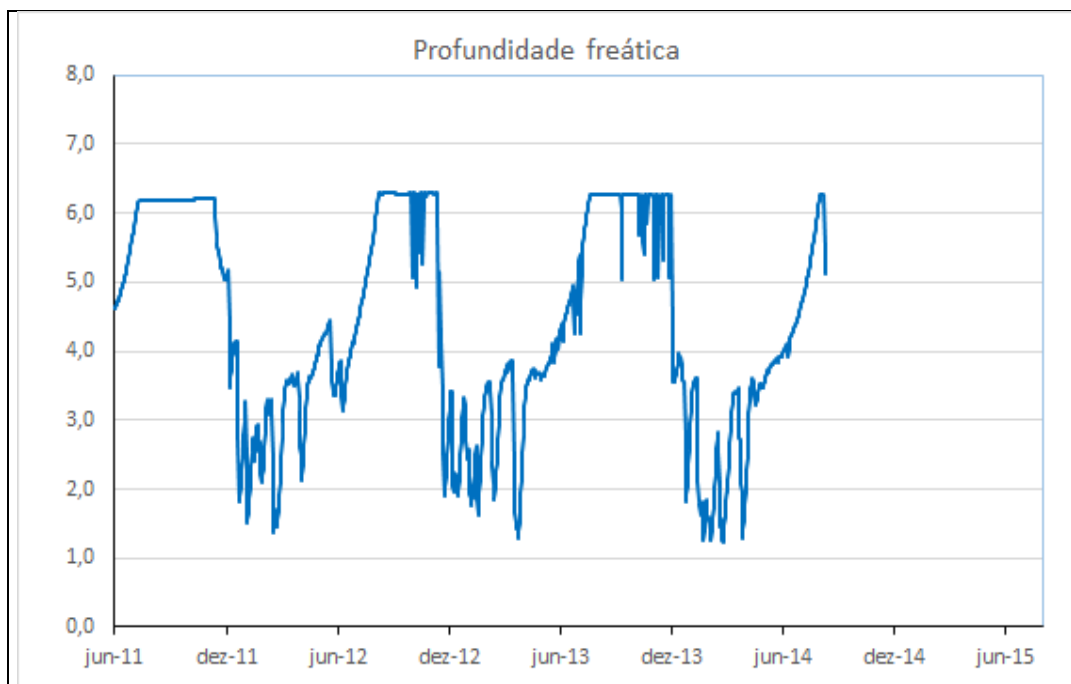
**Gráfico 63 - Profundidade freática do PZ-32 do período de 01/06/2011 a 27/09/2014.**

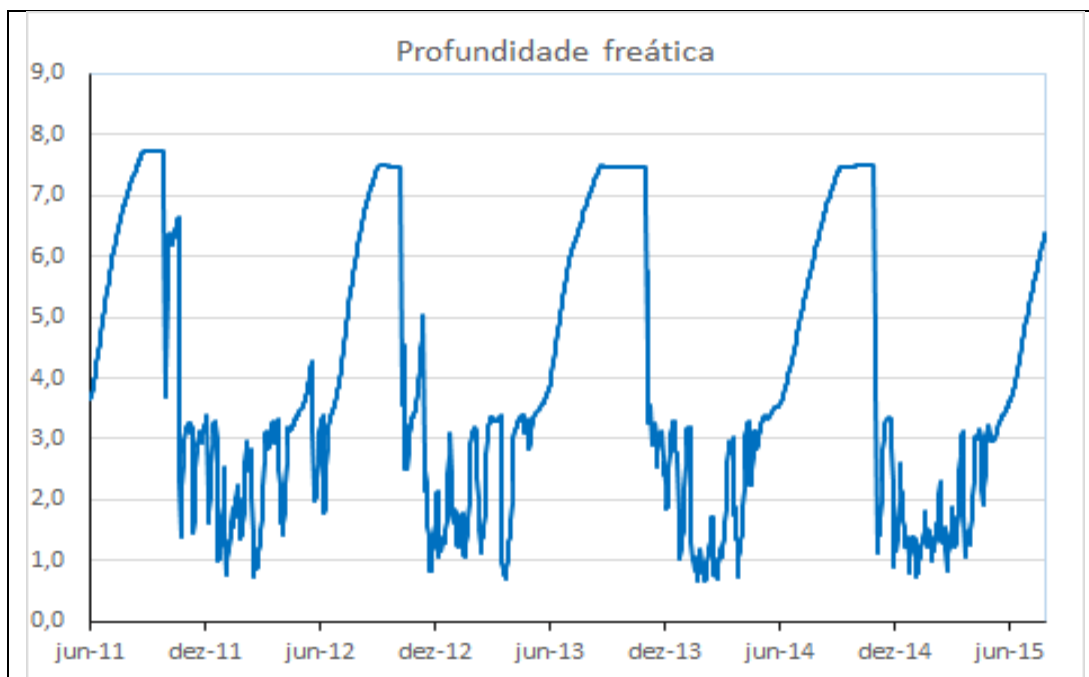
**Gráfico 65 - Profundidade freática do PZ-33 do período de 01/06/2011 a 10/09/2015.**

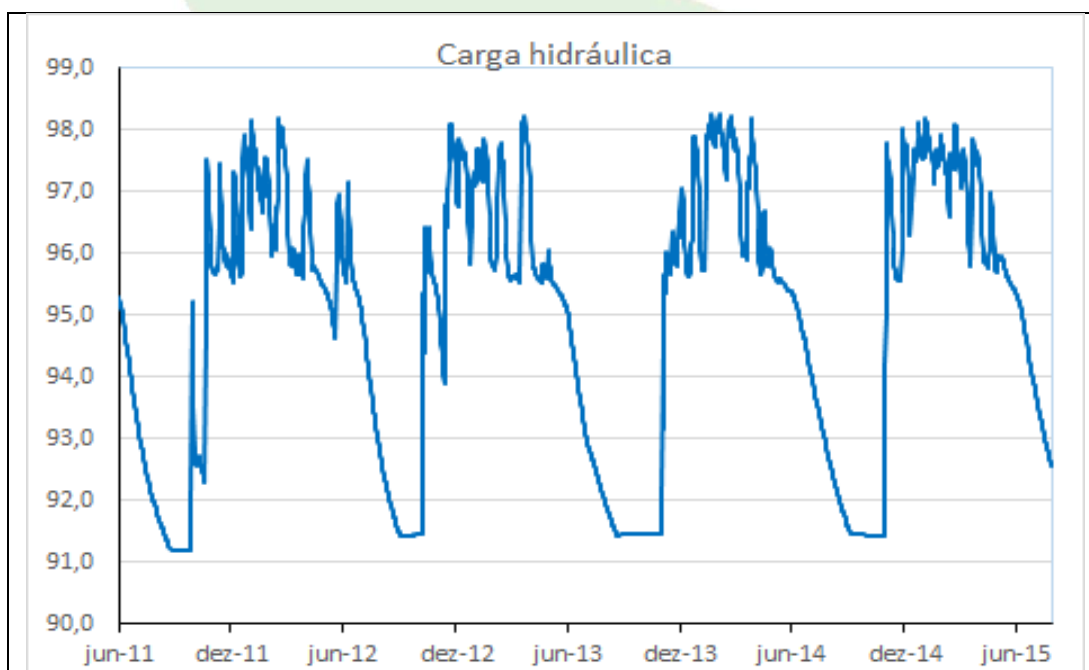
**Gráfico 66 - Carga hidráulica do PZ-33 no período de 01/06/2011 a 10/09/2015.**

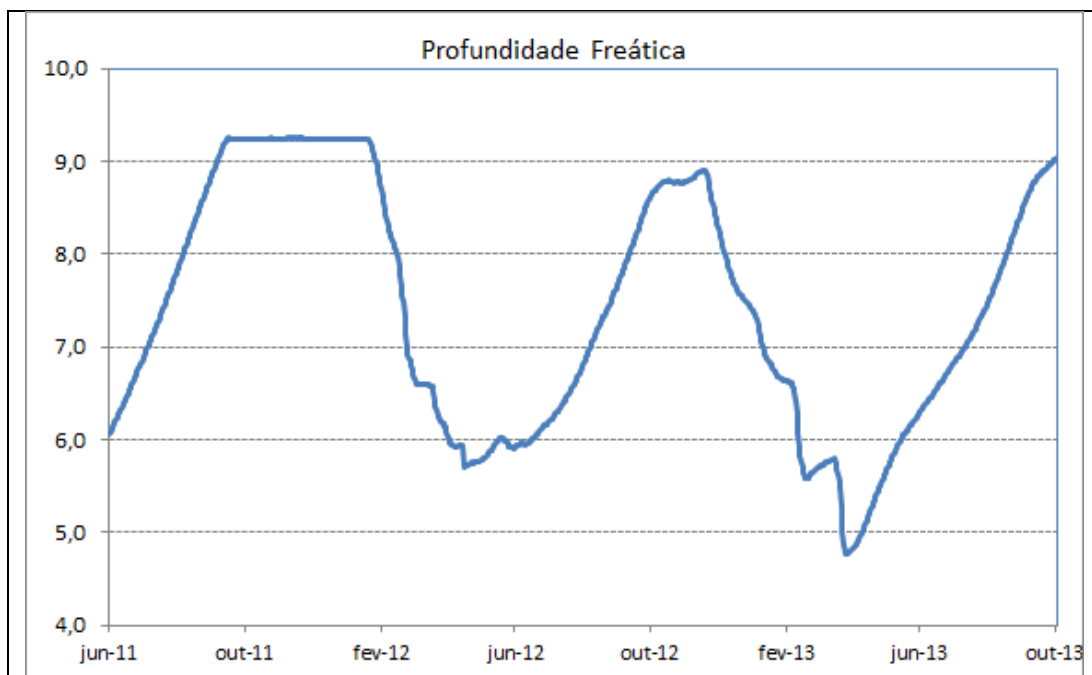
**Gráfico 67 - Profundidade freática do PZ-34 do período de 01/06/2011 a 01/10/2013.**

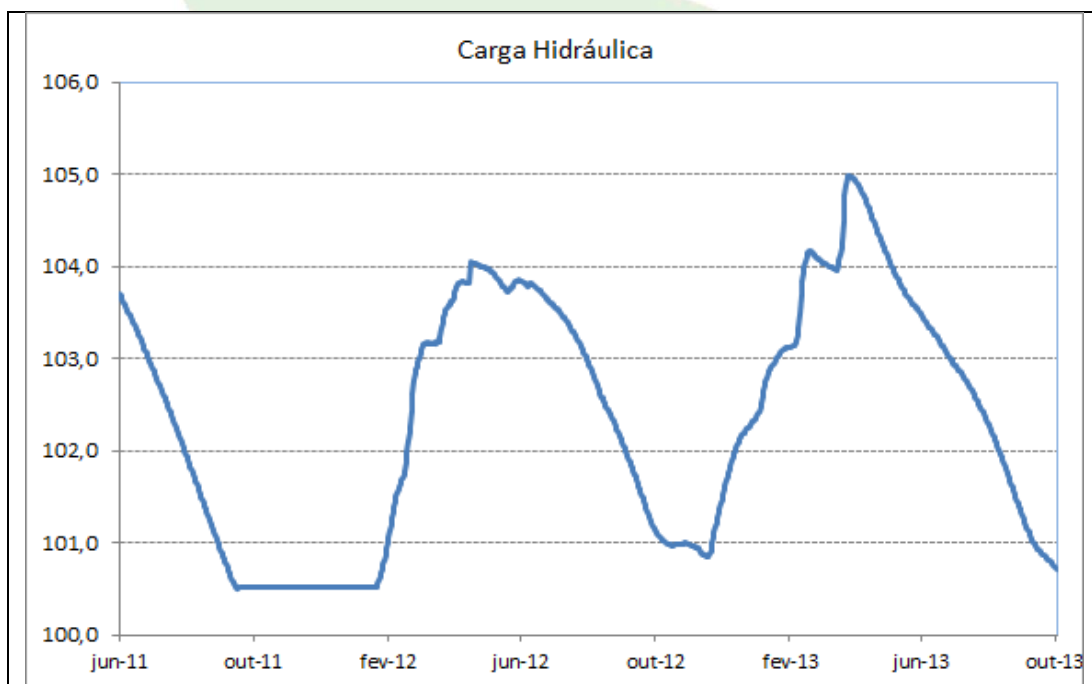
**Gráfico 68 - Carga hidráulica do PZ-34 no período de 01/06/2011 a 01/10/2013.**

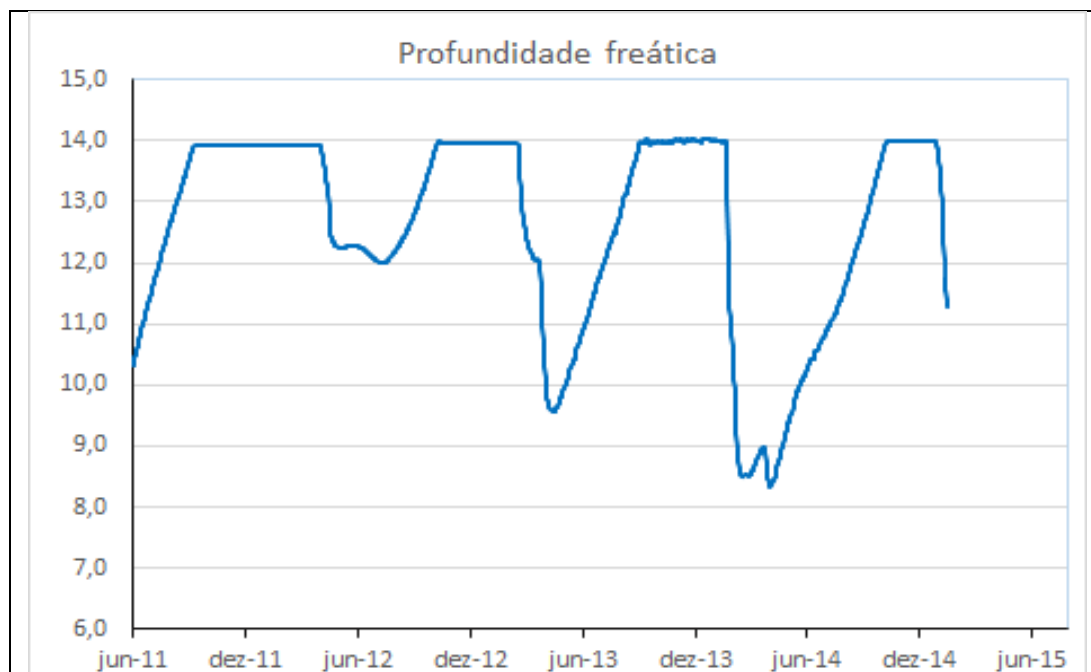
**Gráfico 69 - Profundidade freática do PZ-35 do período de 01/06/2011 a 14/01/2015.**

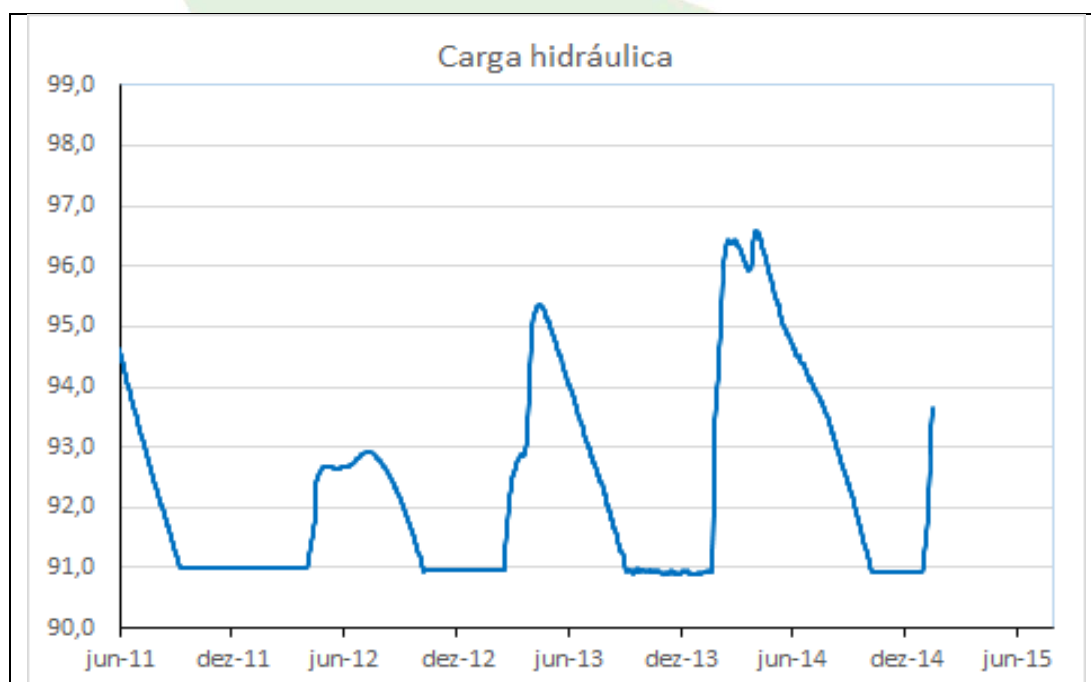
**Gráfico 70 - Carga hidráulica do PZ-35 no período de 01/06/2011 a 14/01/2015.**

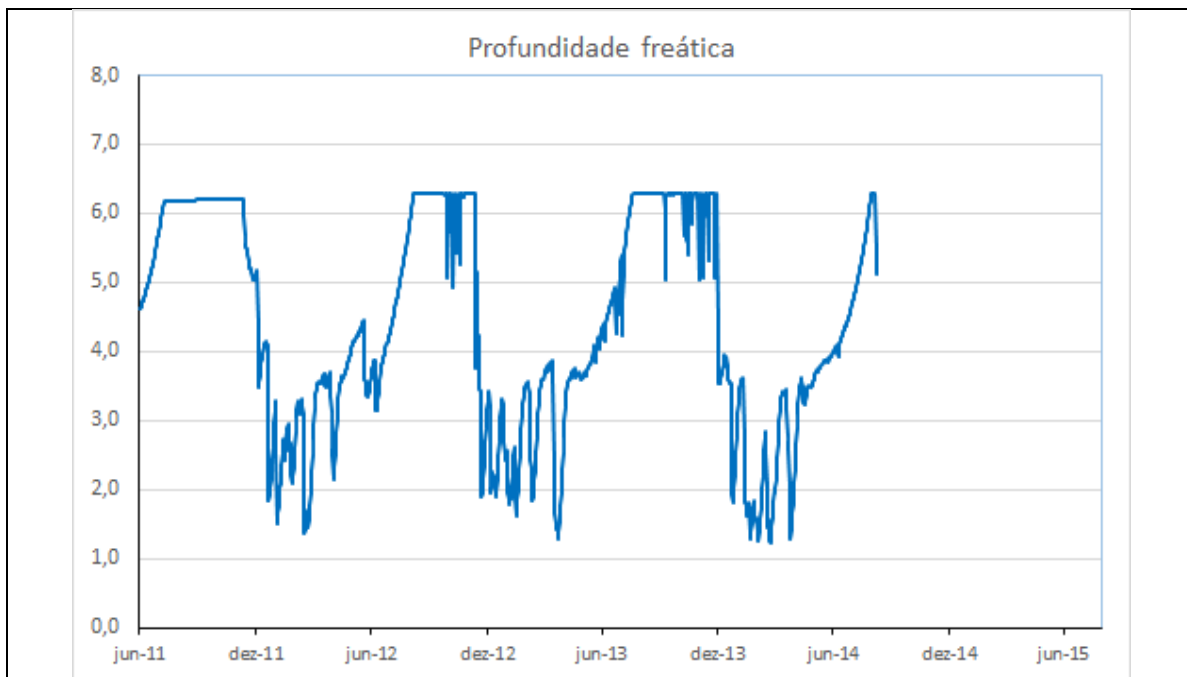
**Gráfico 71 - Profundidade freática do PZ-36 do período de 01/06/2011 a 27/09/2014.**

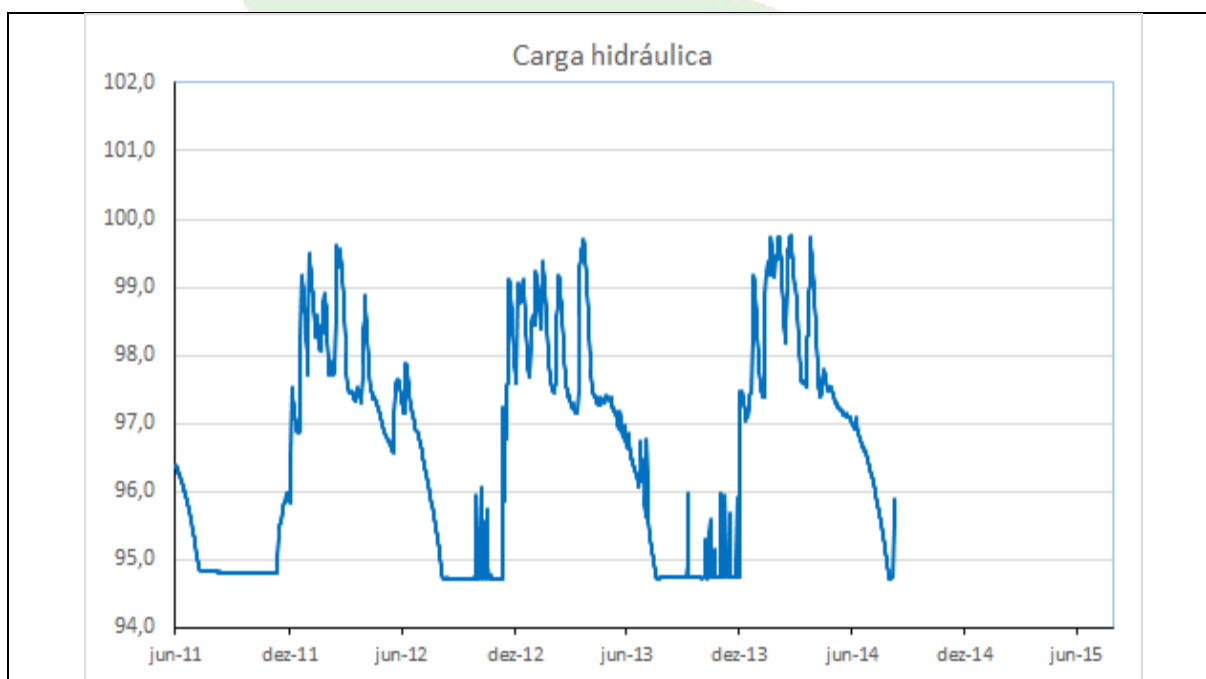
**Gráfico 72 - Carga hidráulica do PZ-36 no período de 01/06/2011 a 27/09/2014.**

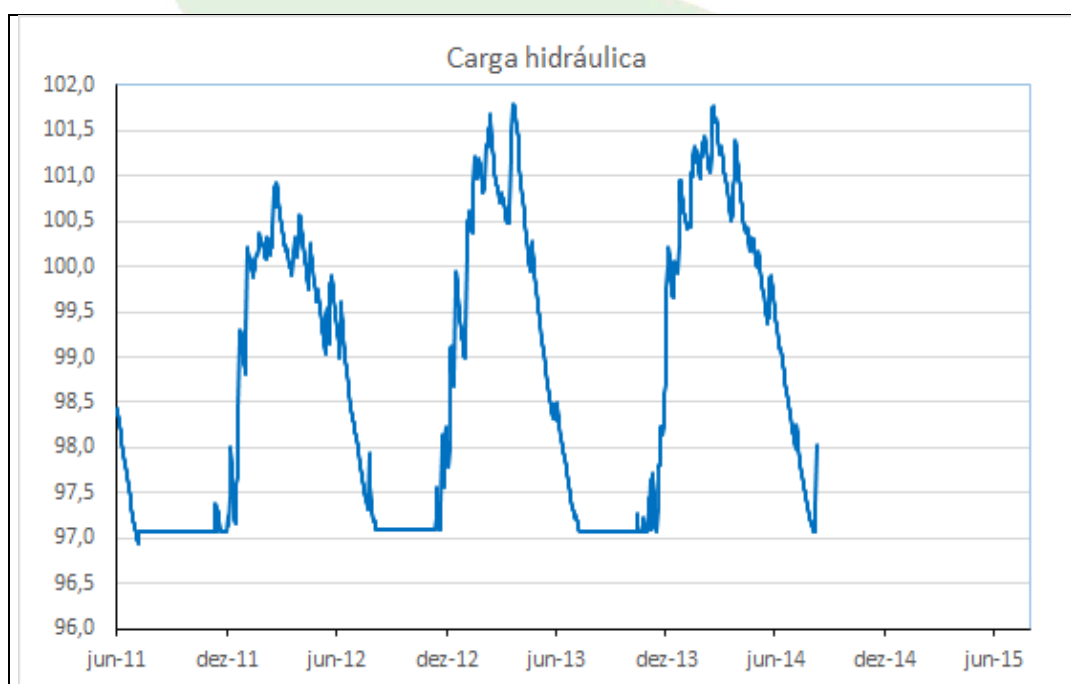
**Gráfico 74 - Carga hidráulica do PZ-37 no período de 01/06/2011 a 27/09/2014.**

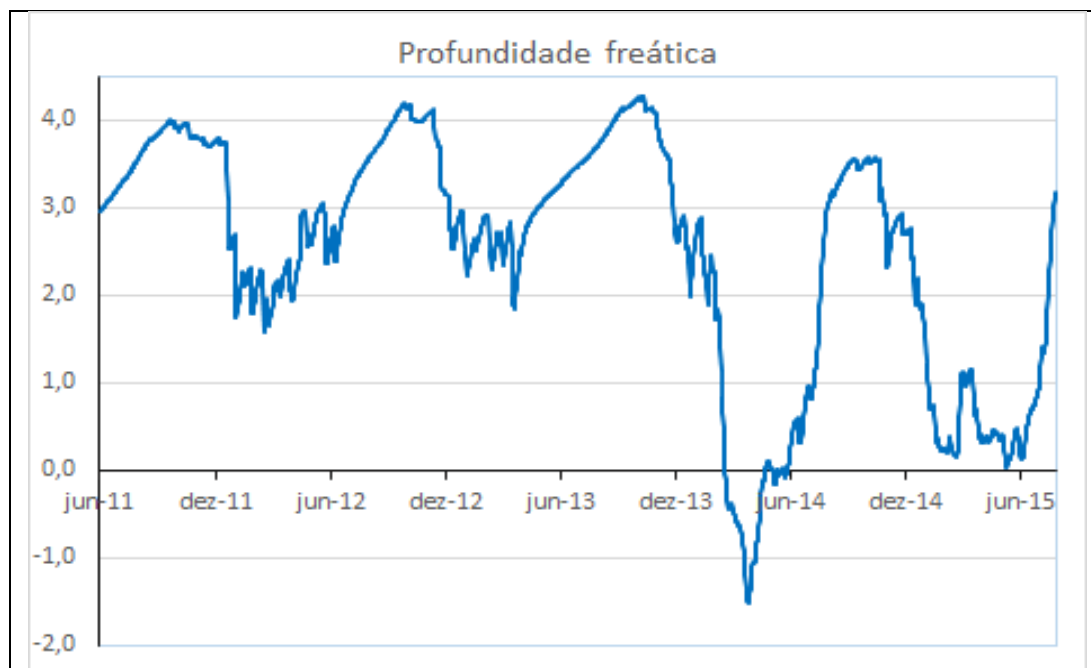
**Gráfico 75 - Profundidade freática do PZ-38 do período de 01/06/2011 a 29/07/2015.**

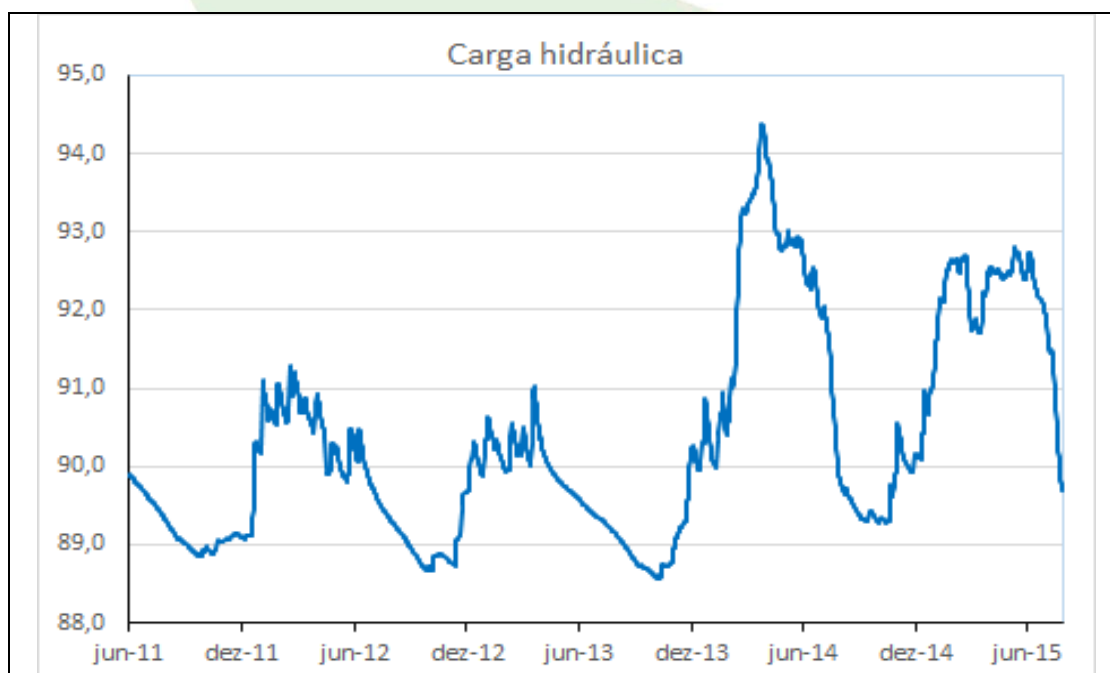
**Gráfico 76 - Carga hidráulica do PZ-38 no período de 01/06/2011 a 29/07/2015.**

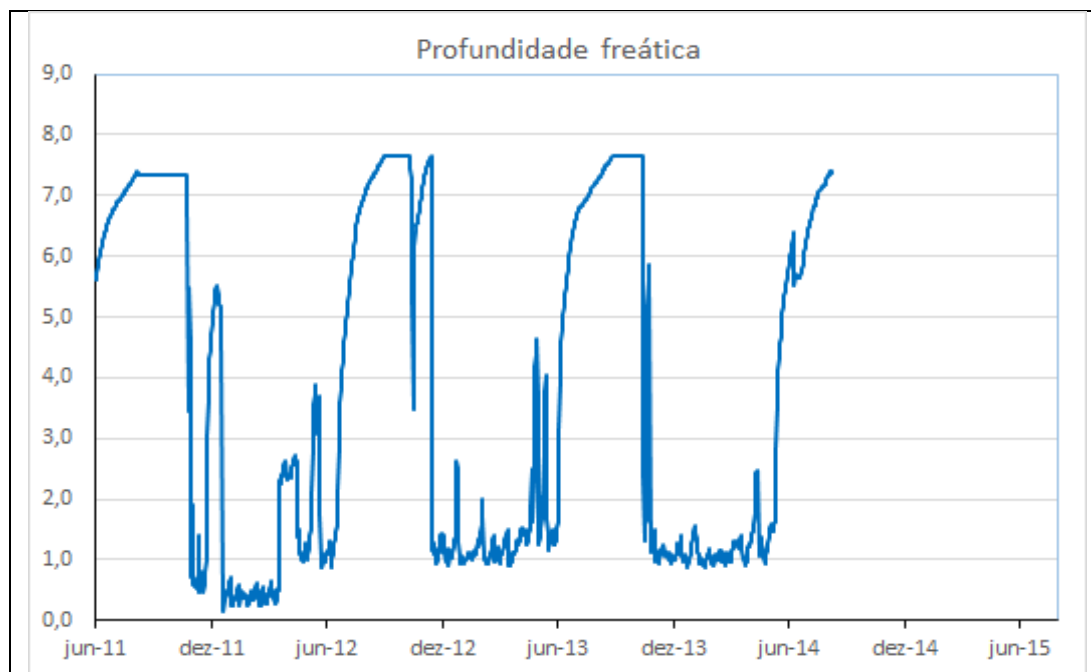
**Gráfico 77 - Profundidade freática do PZ-39 do período de 01/06/2011 a 09/08/2014.**

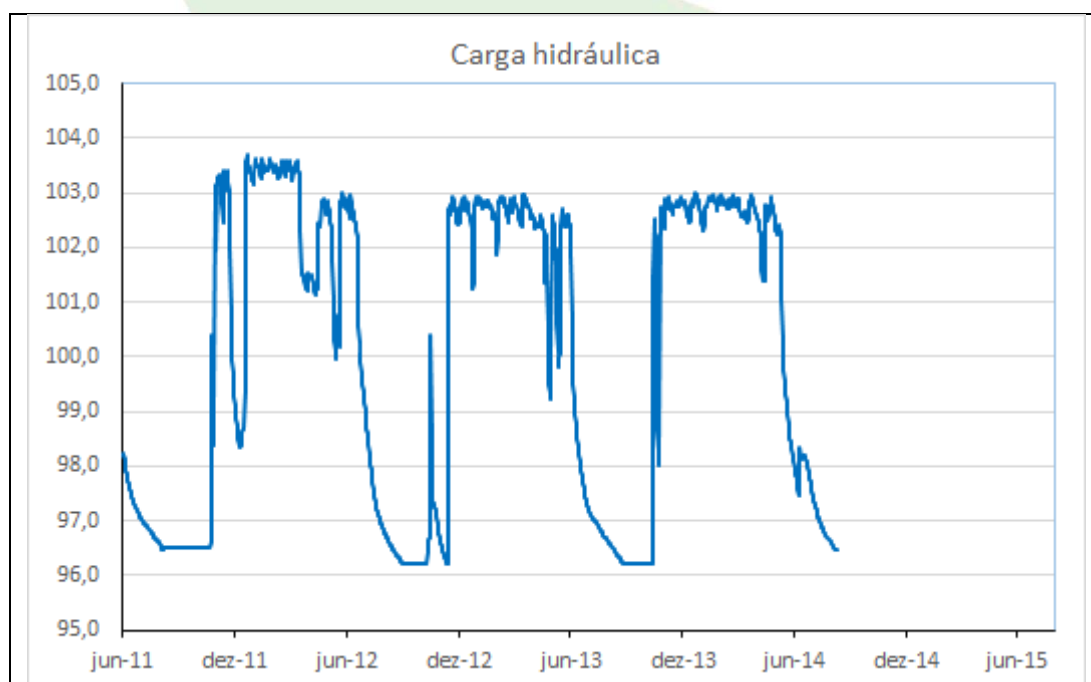
**Gráfico 78 - Carga hidráulica do PZ-39 no período de 01/06/2011 a 09/08/2014.**

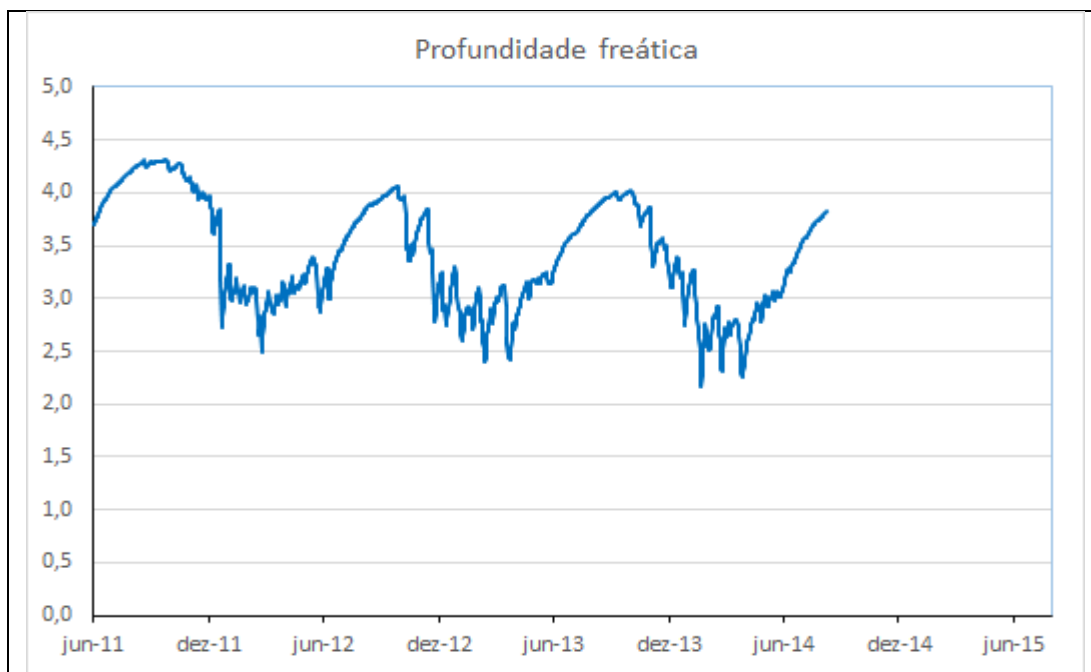
**Gráfico 79 - Profundidade freática do PZ-40 do período de 01/06/2011 a 10/08/2014.**

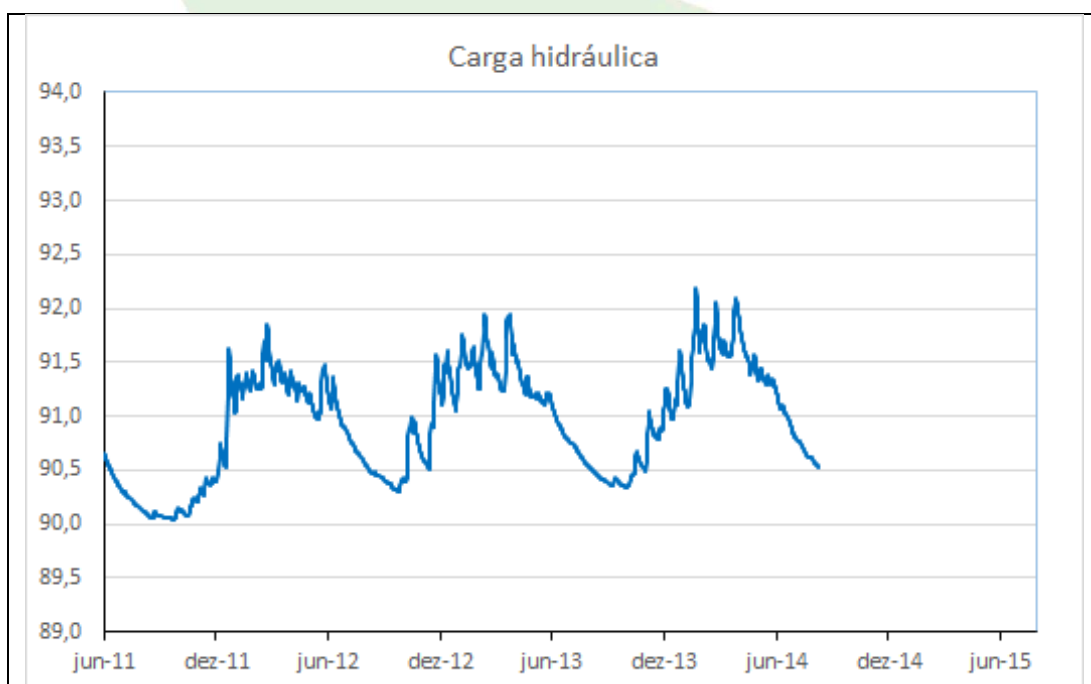
**Gráfico 80 - Carga hidráulica do PZ-40 no período de 01/06/2011 a 10/08/2014.**

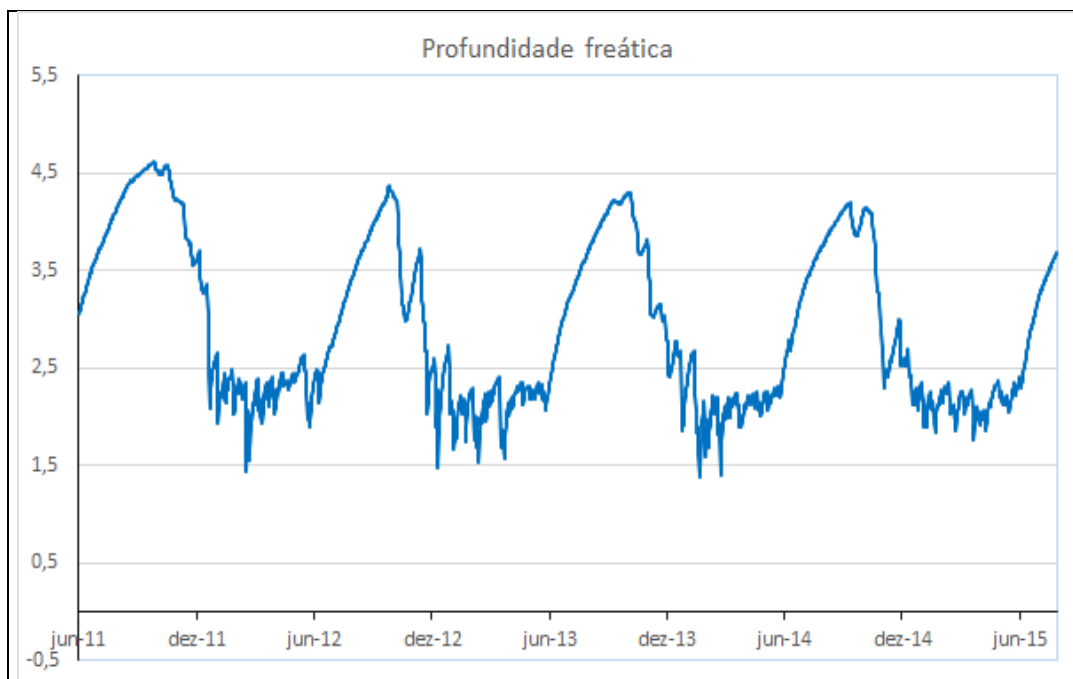
**Gráfico 81 - Profundidade freática do PZ-41 do período de 01/06/2011 a 28/07/2015.**

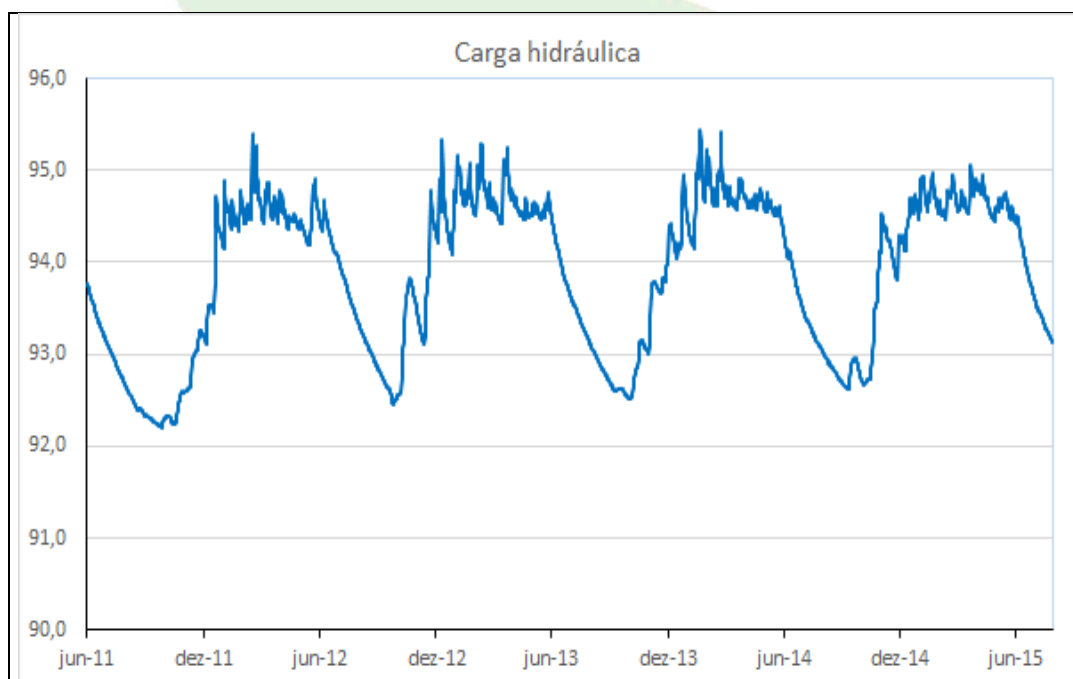
**Gráfico 82 - Carga hidráulica do PZ-41 no período de 01/06/2011 a 28/07/2015.**

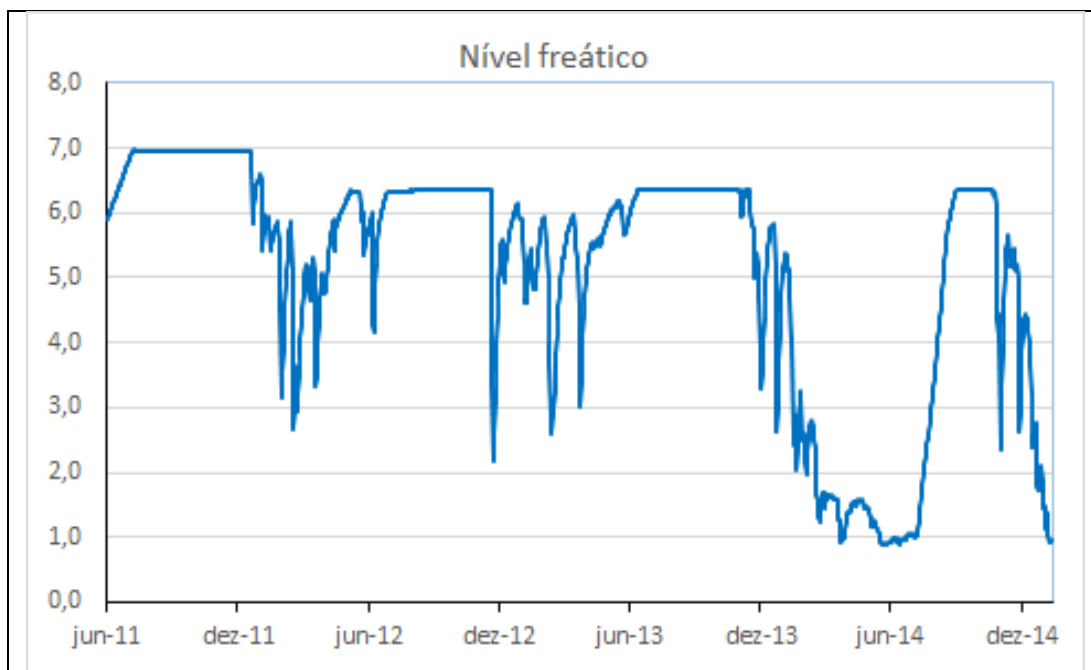
**Gráfico 83 - Profundidade freática do PZ-42 do período de 01/06/2011 a 13/01/2015.**

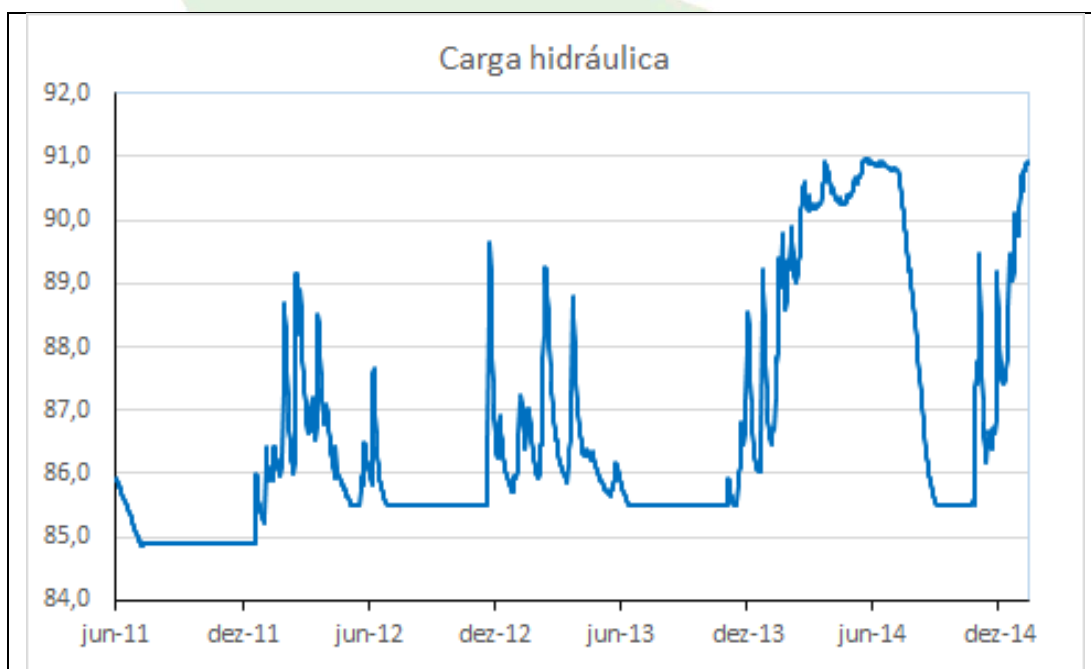
**Gráfico 84 - Carga hidráulica do PZ-42 no período de 01/06/2011 a 13/01/2015.**

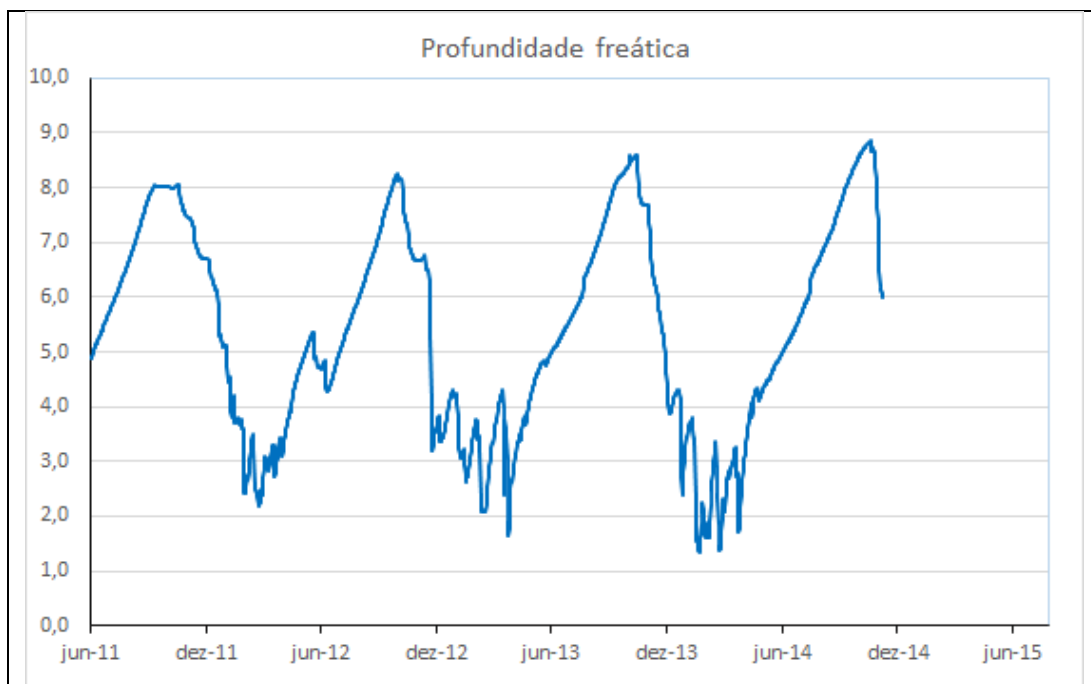
**Gráfico 85 - Profundidade freática do PZ-43 do período de 01/06/2011 a 07/11/2014.**

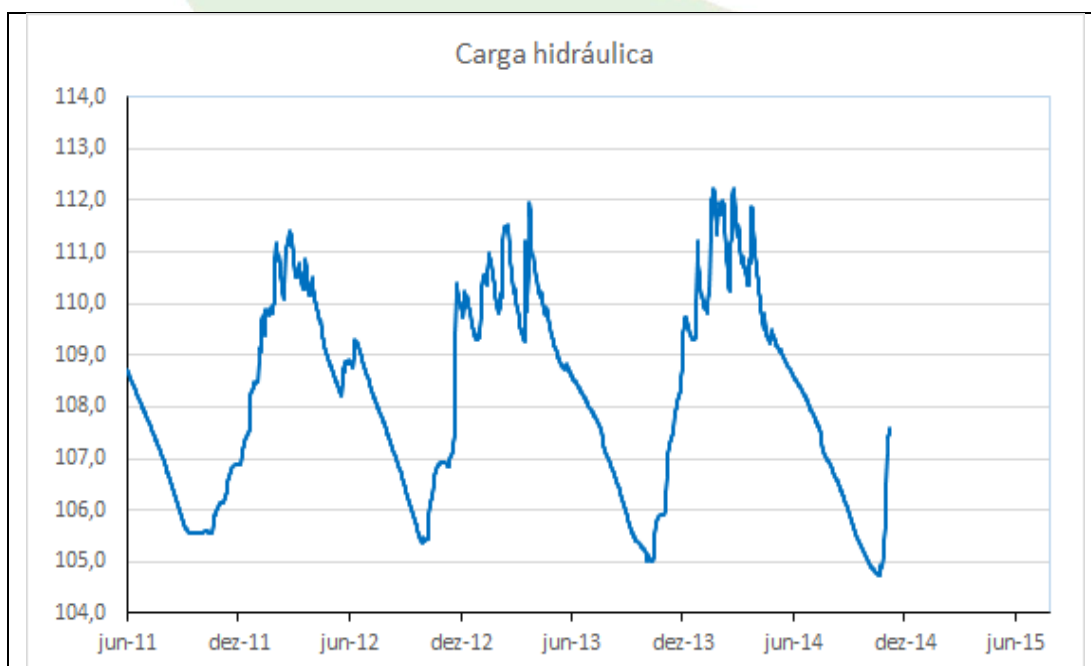
**Gráfico 86 - Carga hidráulica do PZ-43 do período de 01/06/2011 a 07/11/2014.**

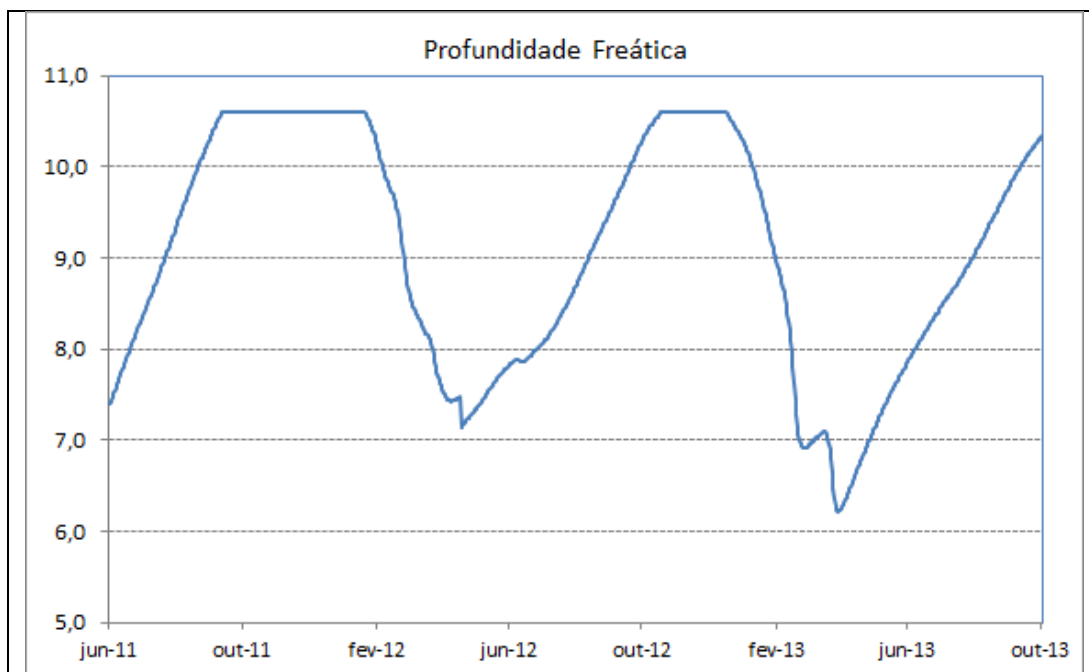
**Gráfico 87 - Profundidade freática do PZ-44 do período de 01/06/2011 a 01/10/2013**

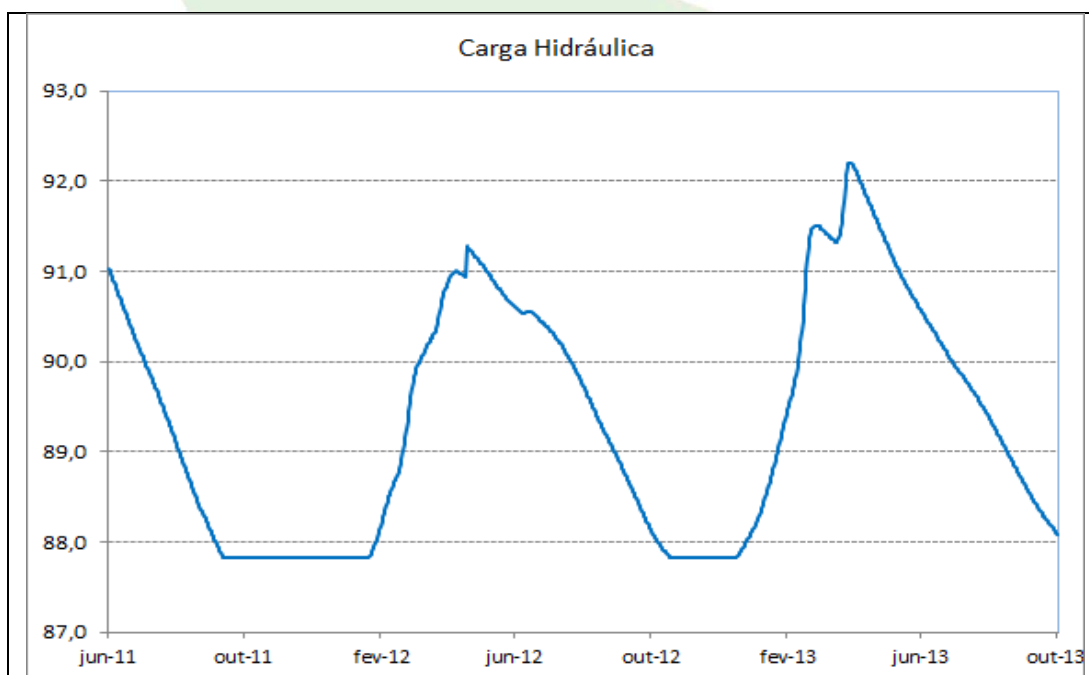
**Gráfico 88 - Carga hidráulica do PZ-44 no período de 01/06/2011 a 01/10/2013**
