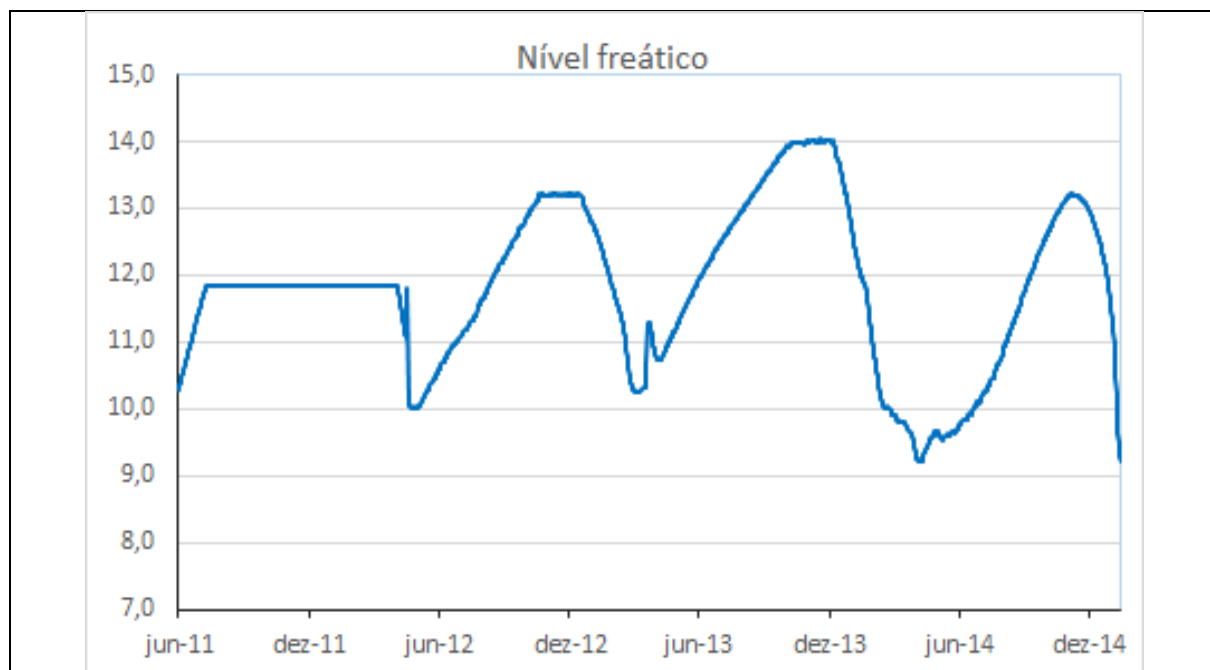
**Gráfico 89 - Carga hidráulica do PZ-45 no período de 01/06/2011 a 14/01/2015.**

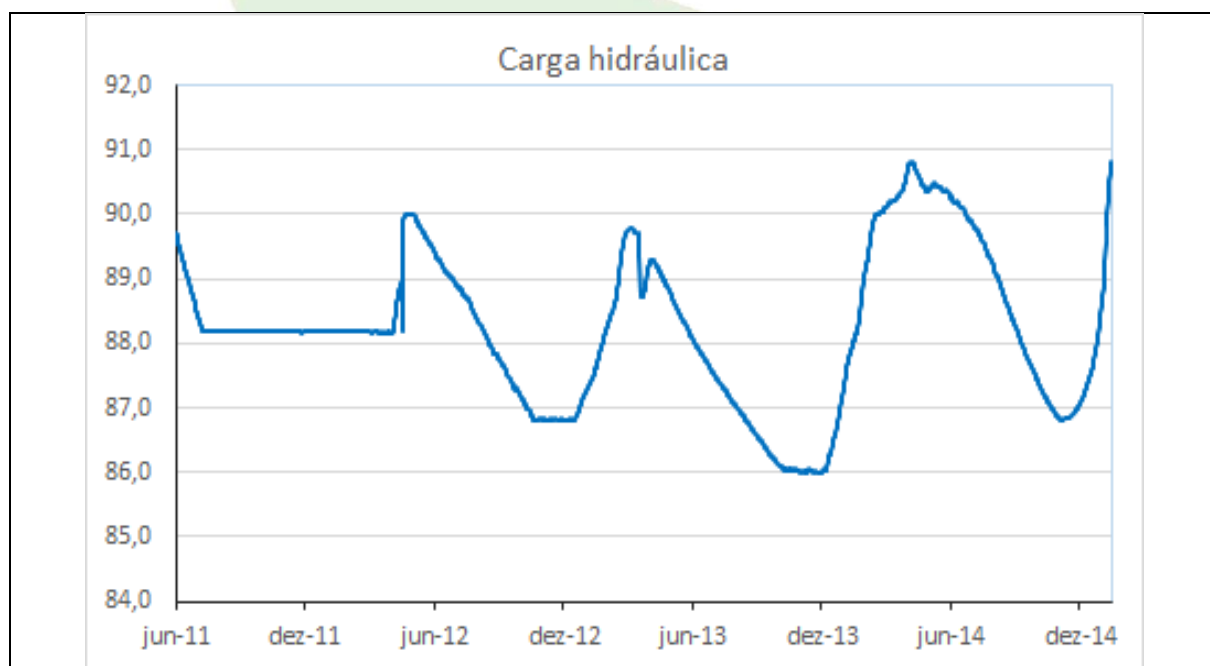
**Gráfico 90 - Carga hidráulica do PZ-45 no período de 01/06/2011 a 14/01/2015.**
