Identificação do Projeto:
Relatório Ambiental - UHE Promissão

Título do Mapa:
Mapa 5 - Mapa Geomorfológico

Empreendedor:
AES - Tietê S.A.

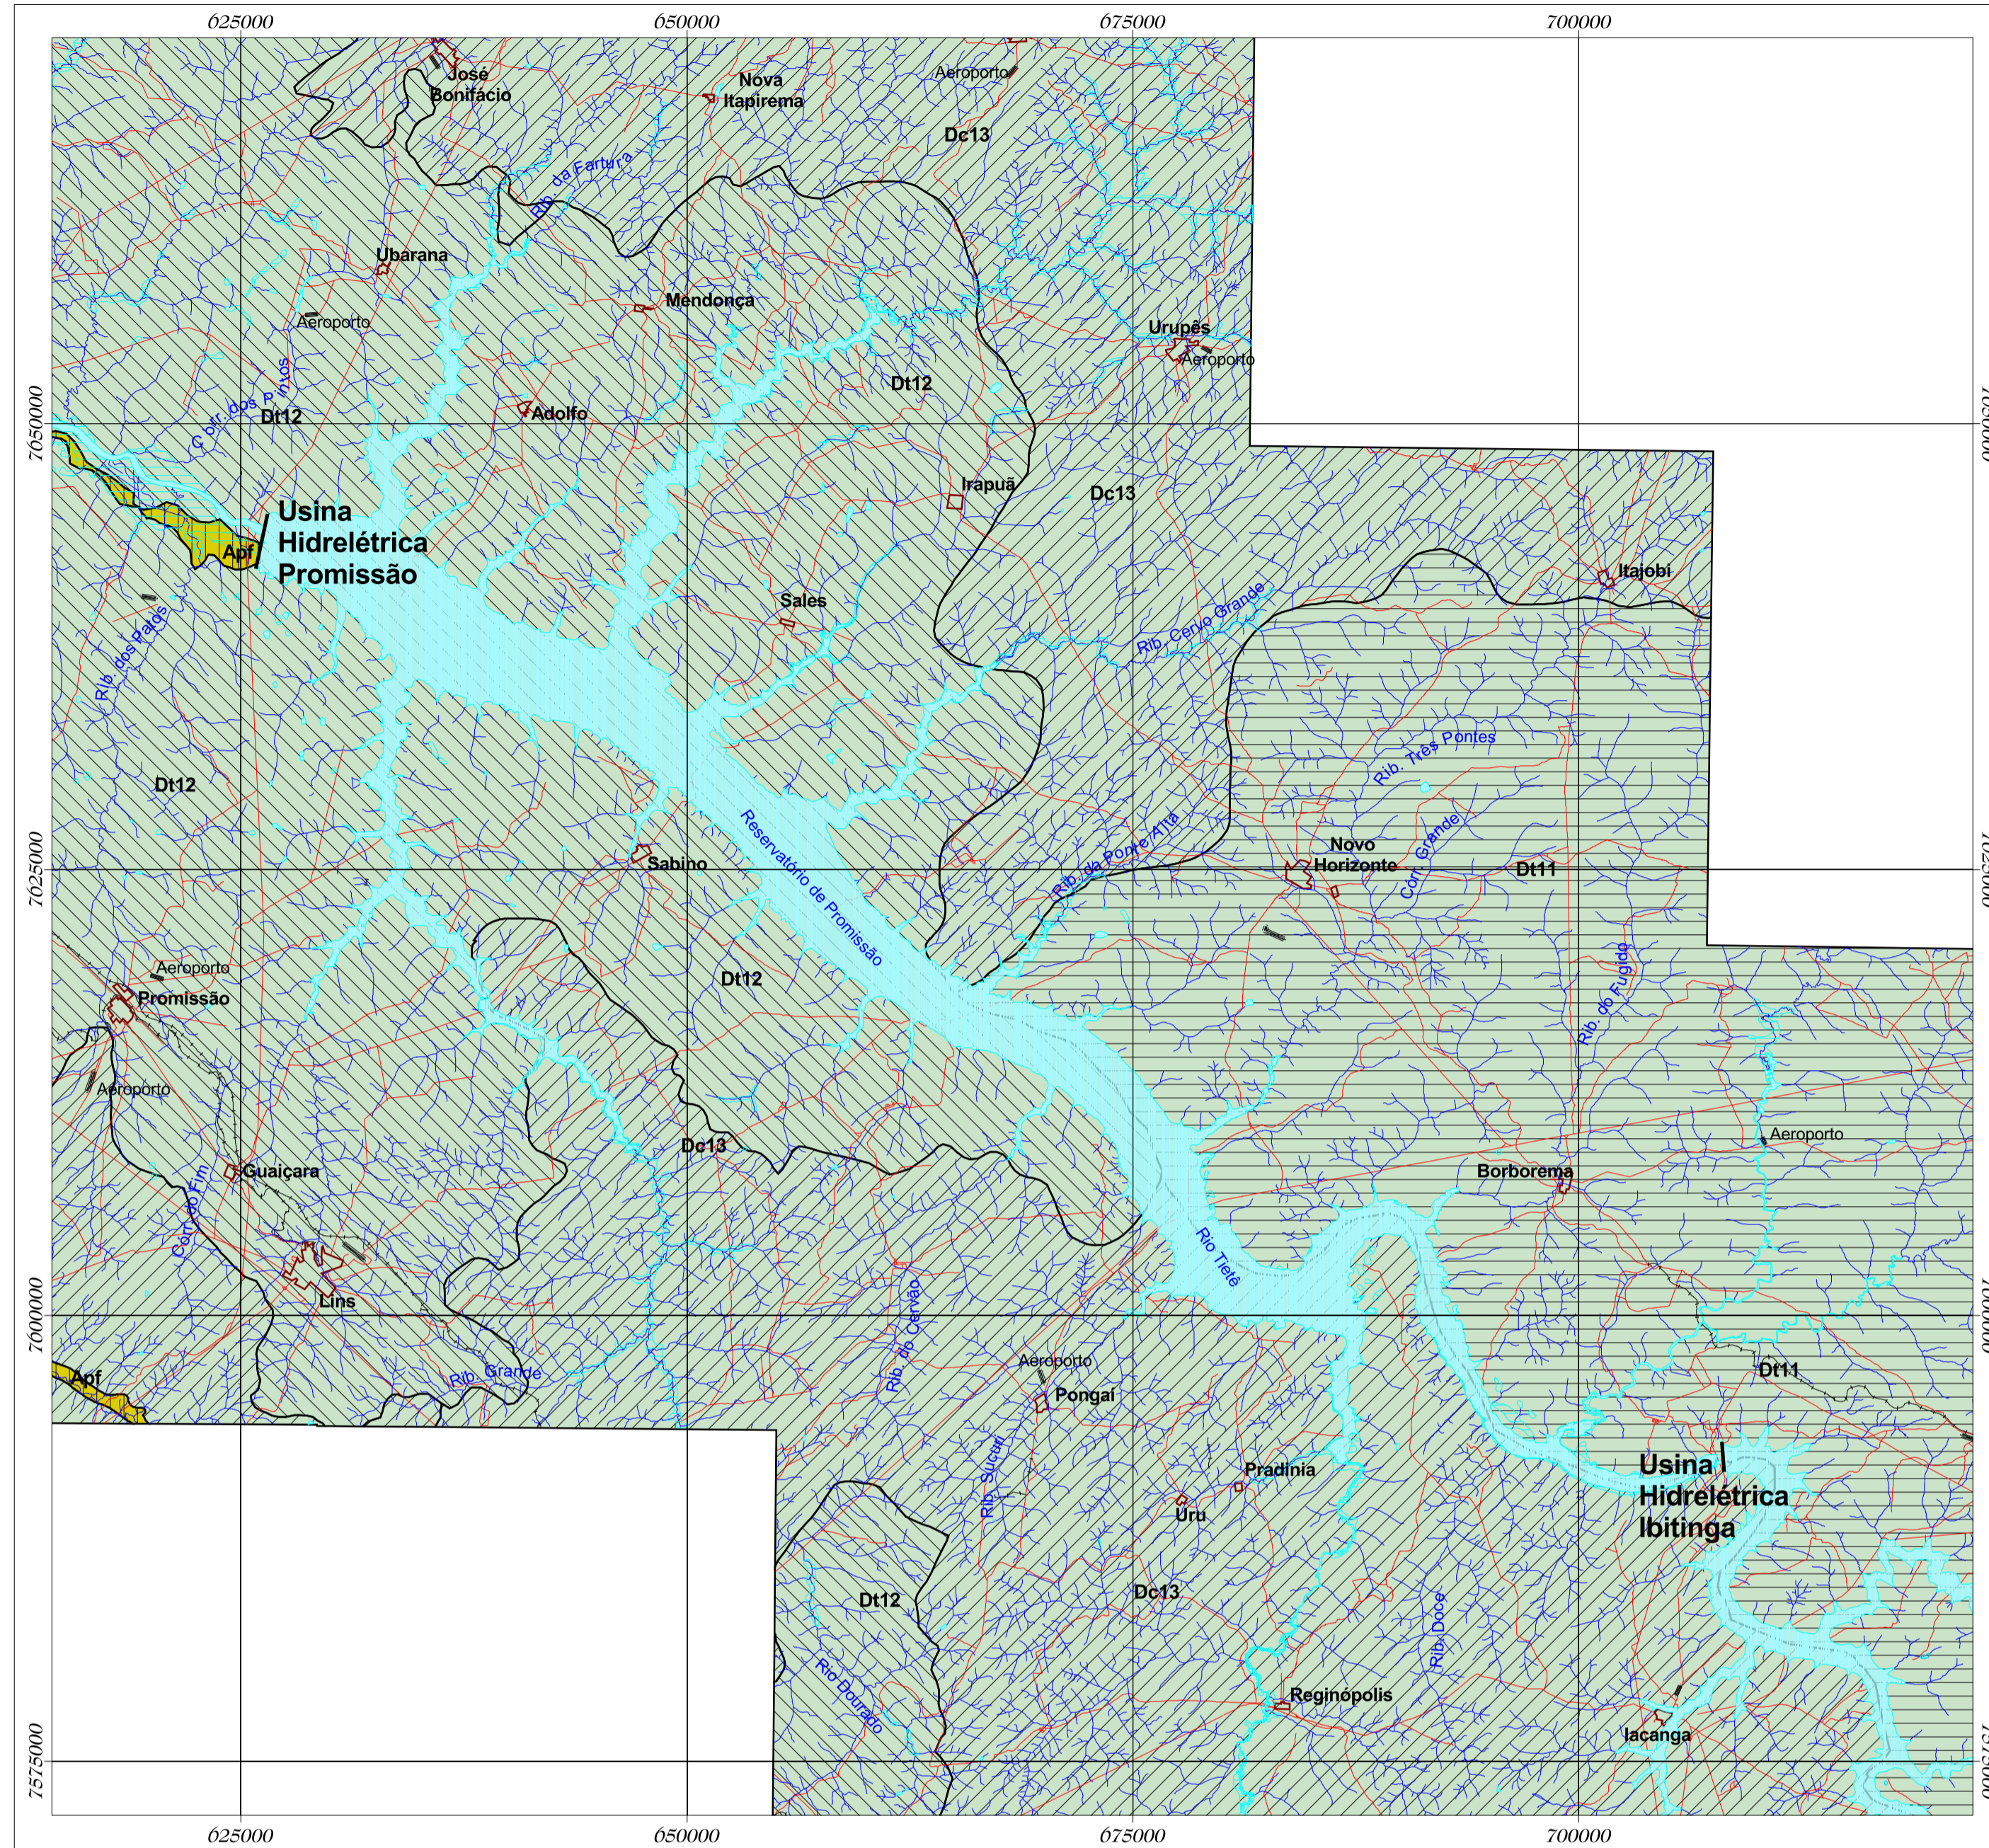
- Muito Baixa
Formas muito pouco dissecadas a planas, com vales pouco entalhados e baixa densidade de drenagem. Potencial erosivo muito baixo.
- Baixa
Formas de dissecção baixa, com vale pouco entalhados e densidade de drenagem baixa. Potencial erosivo baixo.
- Média
Formas de dissecção média a alta, com vales entalhados e densidade de drenagem média a alta. Áreas sujeitas a forte atividade erosiva.
- Muito Alta
Formas de dissecção muito intensa, com vales de entalhamento pequeno e densidade de drenagem alta ou vales muito entalhados, com densidade de drenagem menores. Áreas sujeitas a processos erosivos agressivos, inclusive com movimentos de massa.

- D - Relevo de Denudação
- Dc - Formas de topos convexos
- Dt - Formas de topos tabulares (planos)
- A - Relevo de Agraduação
- Apf - Planícies fluviais
