MAPA 13 - SOLO DA ÁREA DEGRADADA E ÁREA DE RESERVA LEGAL - PROJETO ICÓ-MANDANTES-BLOCO 4

LEVANTAMENTO DA SITUAÇÃO ATUAL SOLO E ÁREAS DEGRADADAS DA RESERVA LEGAL E MAPEAMENTO DE VEGETAÇÃO

PROGRAMA DE RECUPERAÇÃO DAS ÁREAS DEGRADADAS E MONITORAMENTO DA FLORA DAS ÁREAS DA RESERVA LEGAL DOS PROJETOS DE IRRIGAÇÃO DE ITAPARICA NOS MUNICÍPIOS DE SANTA MARIA DA BOA VISTA, OROCÓ, PETROLÂNDIA E BELÉM DE SÃO FRANCISCO, NO ESTADO DE PERNAMBUCO

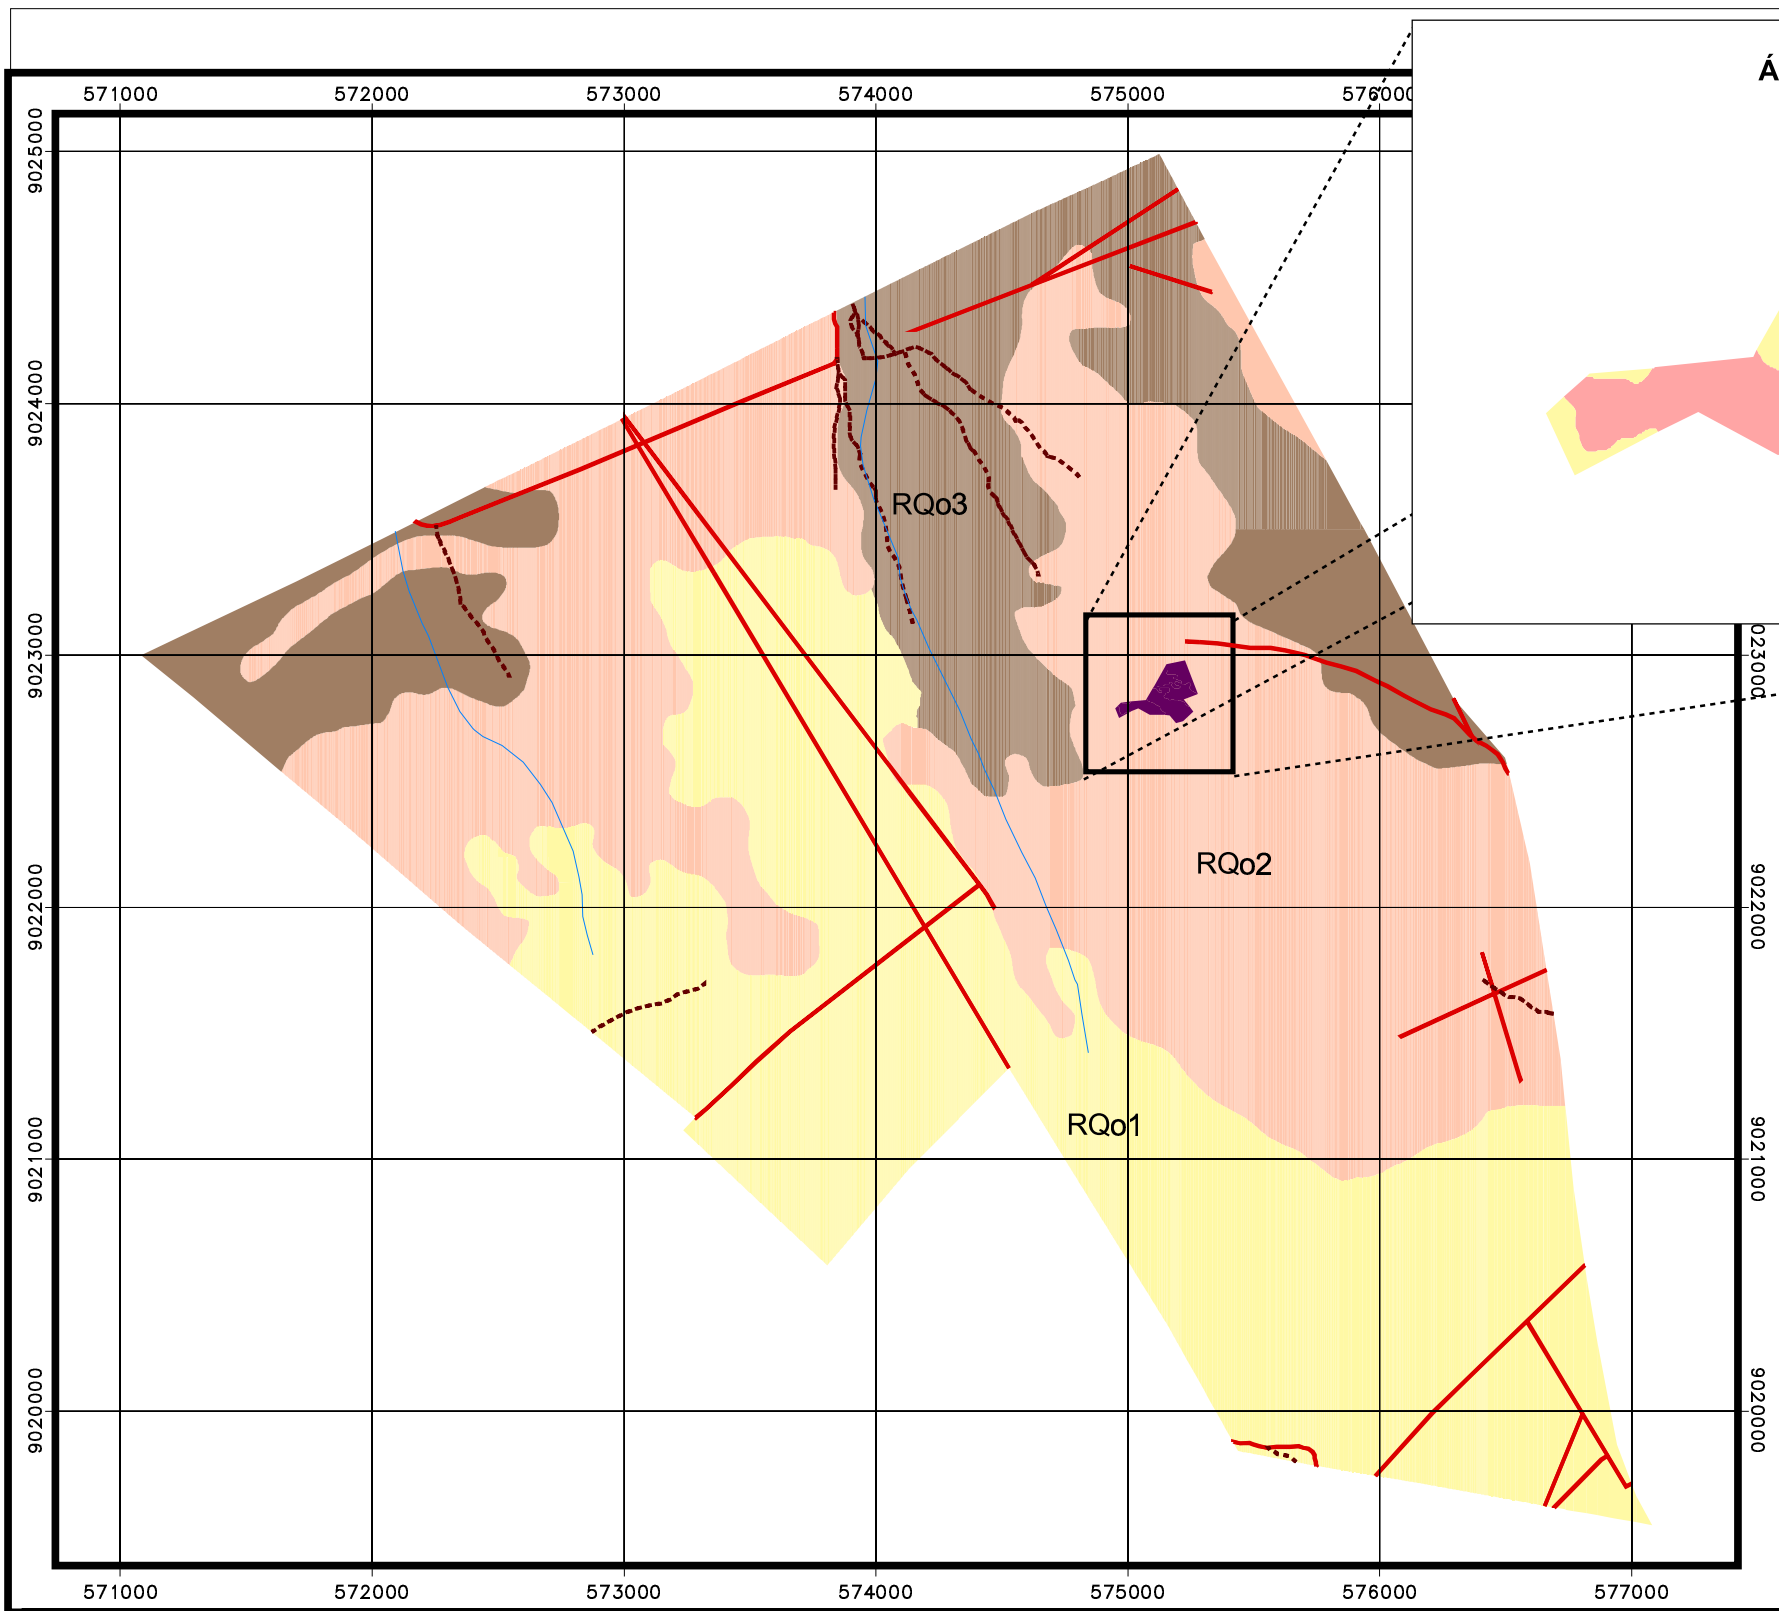
SOLOS	SOLO DOMINANTE
RQo1	NEOSSOLO QUARTZARÊNICO Órtico típico d'istrófico A fraco textura arenosa/arenosa cascalhenta fase caatinga hiperxerófila relevo plano + NEOSSOLO QUARTZARÊNICO Órtico léptico distrófico A fraco textura arenosa/arenosa fase caatinga hiperxerófila relevo plano.
RQo2	NEOSSOLO QUARTZARÊNICO Órtico típico d'istrófico A fraco textura arenosa/arenosa fase caatinga hiperxerófila relevo plano + NEOSSOLO QUARTZARÊNICO Órtico álico distrófico A fraco textura arenosa/arenosa e arenosa cascalhenta/arenosa muito cascalhenta fase pedregosa e não pedregosa caatinga hiperxerófila relevo plano e suave ondulado + NEOSSOLO LITÓLICO Psamítico álico A fraco textura arenosa cascalhenta/arenosa muito cascalhenta fase pedregosa caatinga hiperxerófila degradada relevo suave ondulado + AFLORAMENTO DE ROCHA relevo suave ondulado.
RQo3	NEOSSOLO QUARTZARÊNICO Órtico típico epieutrófico e distrófico A fraco textura arenosa/arenosa fase caatinga hiperxerófila relevo plano + NEOSSOLO QUARTZARÊNICO Órtico léptico distrófico A fraco textura arenosa/arenosa fase caatinga hiperxerófila relevo plano.

SOLOS	Área Degradada	SOLO DOMINANTE
RQo1	NEOSSOLO QUARTZARÊNICO Órtico léptico distrófico A fraco textura arenosa/arenosa cascalhenta fase caatinga hiperxerófila degradada relevo plano + NEOSSOLO QUARTZARÊNICO Órtico léptico A fraco textura arenosa/arenosa fase caatinga hiperxerófila degradada relevo plano e suave ondulado.	
RQo2	NEOSSOLO QUARTZARÊNICO Órtico léptico distrófico A fraco textura arenosa/arenosa cascalhenta/arenosa muito cascalhenta fase erodida e não erodida pedregosa caatinga hiperxerófila degradada relevo plano e suave ondulado + AFLORAMENTO DE ROCHA relevo suave ondulado.	
RLd	NEOSSOLO LITÓLICO Psamítico distrófico A fraco textura arenosa/arenosa cascalhenta/arenosa muito cascalhenta fase erodida e não erodida pedregosa caatinga hiperxerófila degradada relevo plano e suave ondulado + AFLORAMENTO DE ROCHA relevo suave ondulado.
