ESTUDO DE IMPACTO AMBIENTAL
AHE SÃO LUÍZ DO TAPAJÓS

Título: **Hidrogeologia**

Elaboração: _____
 Responsável Técnico: _____
 Nº CNEC: 7.4.16
 Data: Abril/2014

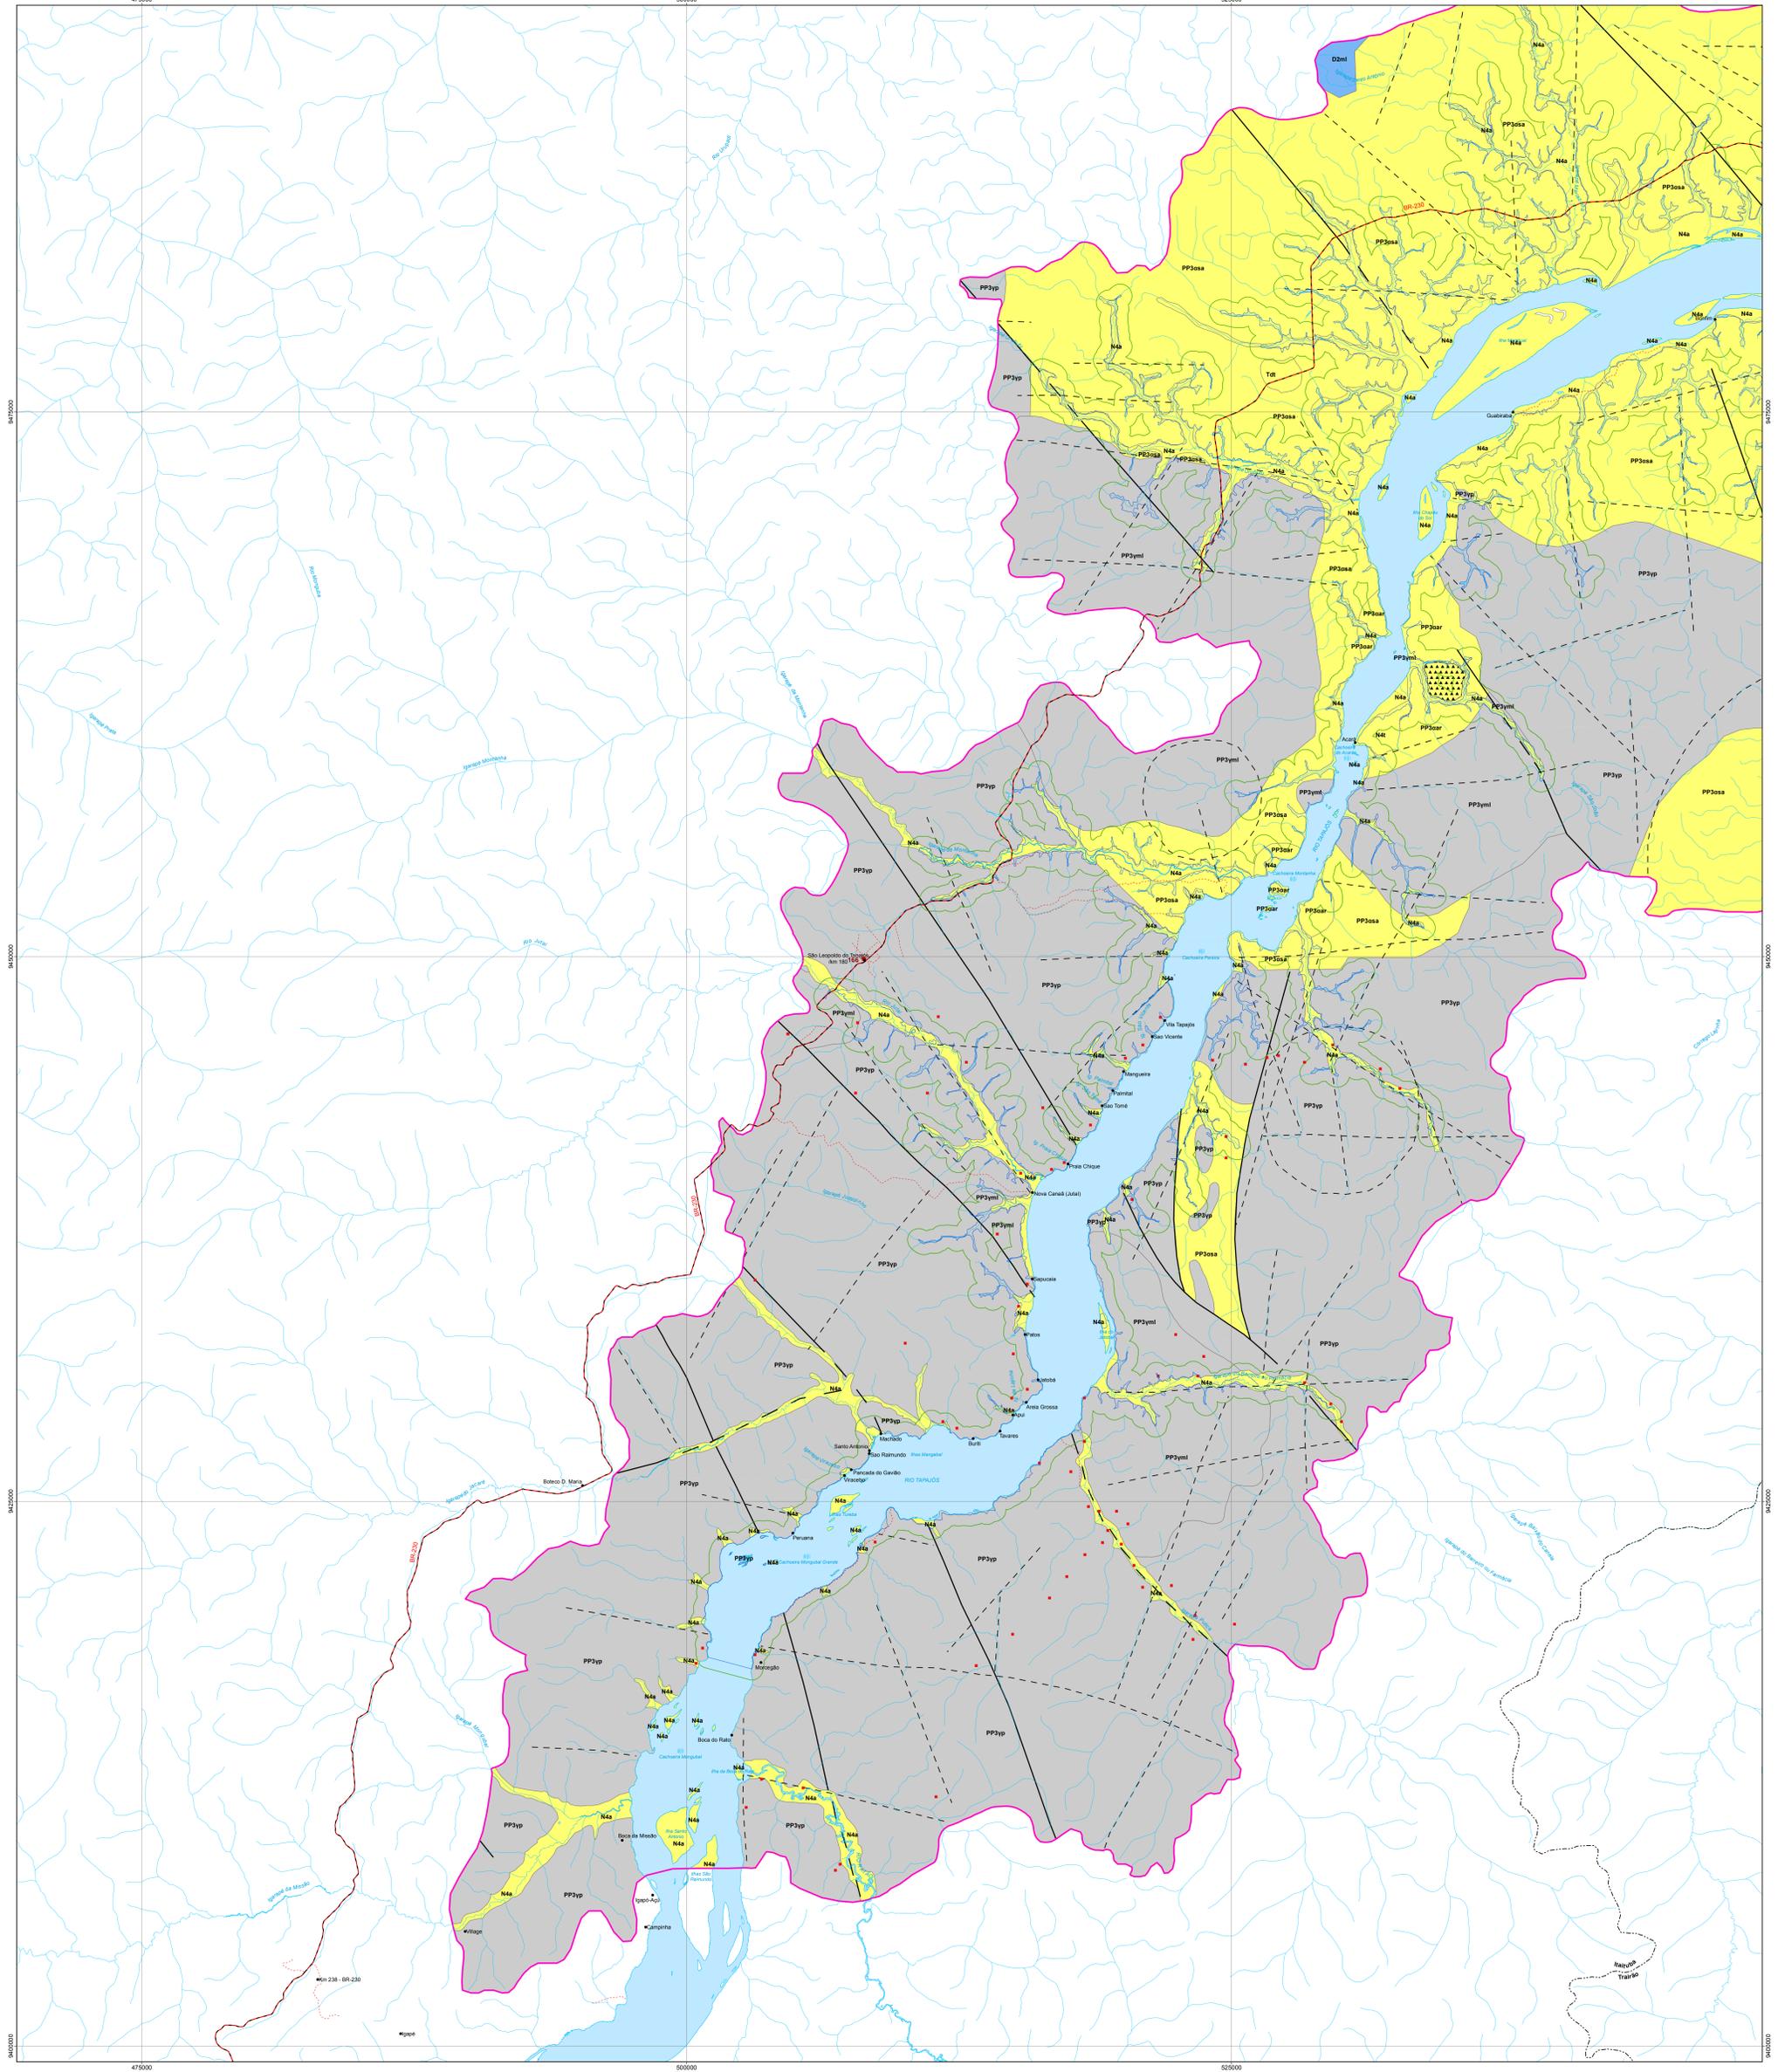
DOMÍNIO	SIGLA UNIDADE	LITOSTRATIGRAFIA	LITOLOGIA DA UNIDADE	TIPO DE AQUIFERO	POTENCIALIDADE HIDROGEOLOGICA	Vazão Média Estimada (m³/h)
DOMÍNIO SEDIMENTAR	N4a	Depósitos Aluvionares	areia, argila, cascalho, silte	poroso	2a - Baixa	5
	N4t	Terraços	areia, argila, cascalho, silte	poroso	2a - Baixa	5
	Tdt	Depósitos Terciários	areia, argila, cascalho, silte	poroso	2a - Baixa	5
	D2C1c	Grupo Curupirí Inferior	arenito, folhelho, silte	poroso	3a - Muito Baixa a Não Aquifero	< 1
DOMÍNIO CRISTALINO	D2m1	Formação Maecuru	arenito, conglomerado	poroso	1b - Alta	20
	PP3ym1	Suíte Intrusiva Maloquinha	sienogranito, monzogranito	fissurado	3b- Muito Baixa a Não Aquifero	< 1(*)
	PP3yp	Suíte Intrusiva Parauari	sienogranito, granodiorito, monzogranito, tonalito	fissurado	3b- Muito Baixa a Não Aquifero	< 1(*)
	PP3ga	Formação Arari	arenito fúlsco, tufito, ignimbrito, brecha proclástica	fissurado	2b - Baixa	5 (*)
	PP3sa	Formação Salustiano	dacito, riolito	fissurado	2b - Baixa	5 (*)

Fonte: CPRM (2008)
 (*) - Quando os poços encontram-se localizados em zonas de falhas e/ou fraturas podem resultar em aquíferos com maior produtividade

Poços Tubulares Profundos

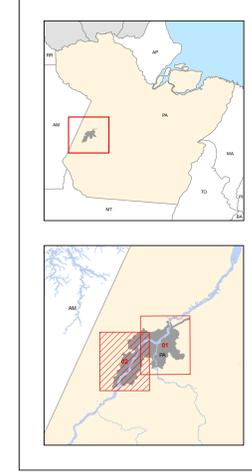
- Convenções Cartográficas**
- Sede municipal
 - Sede distrital
 - ▲ Nucleações
 - ▲ Aldeia Boa Fé
 - Limite municipal
 - Via principal
 - Via secundária
 - Outras vias
 - Hidrografia
 - Massa d'água
 - Cachoeiras
 - Eixo
 - Reservatório
 - AID
 - ADA
- Hidrogeologia**
- Potencialidade Hidrogeológica**
- Alta
 - Baixa
 - Muito Baixa a Não Aquifero
- Estruturas Geológicas**
- Falha ou Fratura
 - Falha ou Fratura Encoberta
- Estruturas Fotointerpretadas**
- Linhas de drenagem e/ou relevo
 - Feições Circulares
- Outras Feições**
- Brecha Vulcânica
 - Afloramento (CPRM)
- Poços tubulares profundos**
- Poços Cadastrados em Campo (2012)
 - Poços CPRM/SIAGAS (2013)
