APÊNDICE 04
MAPA DAS MANCHAS DE INUNDAÇÃO PRÉ-ENCHIMENTO (TEMPO DE RETORNO: 50 ANOS)
AHE SANTA ISABEL - ESTUDO IMPACTO AMBIENTAL

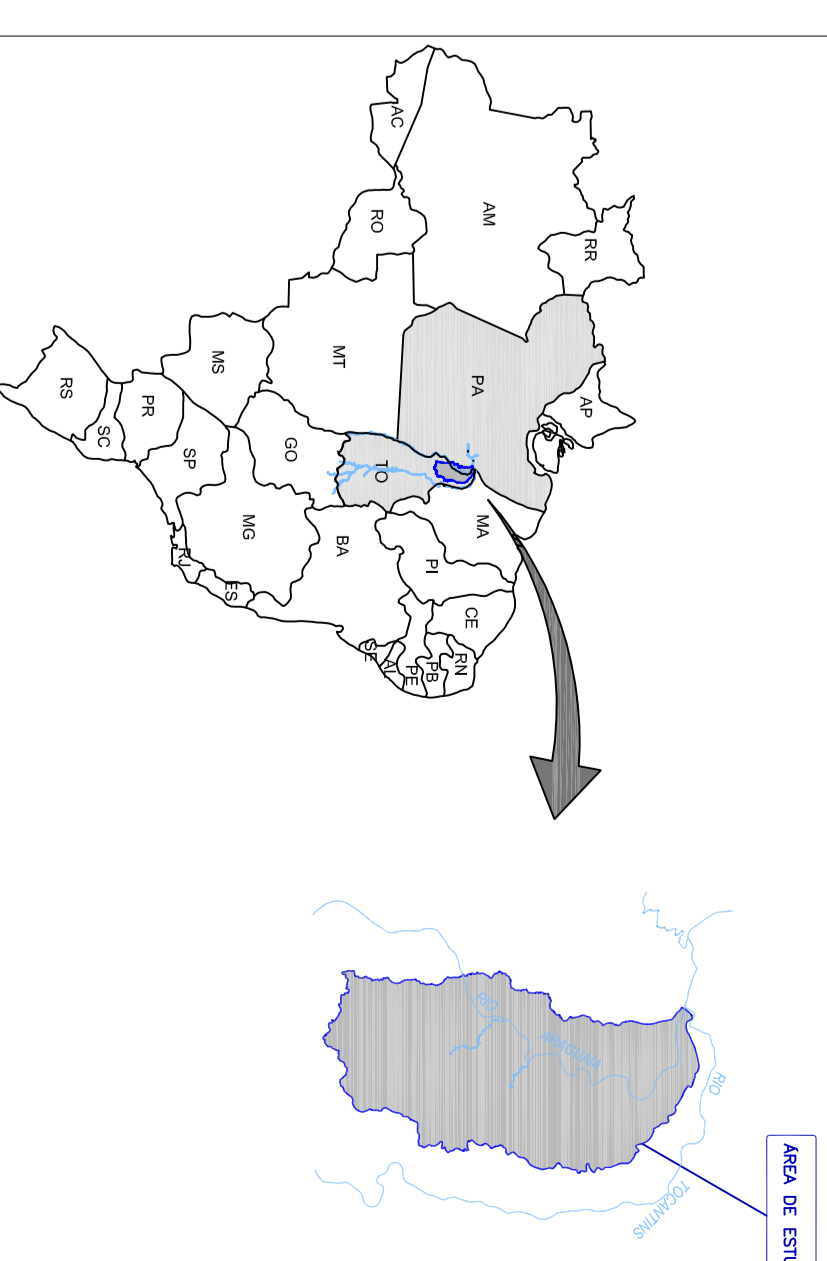
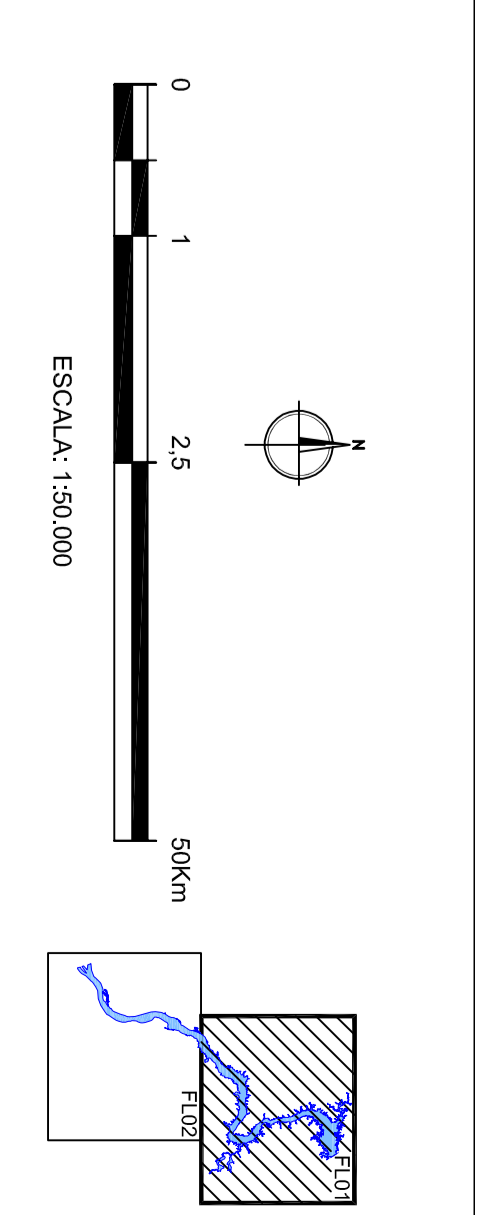
PERÍODO DE INUNDAÇÃO ANUAL HABITADA - 50 ANOS DE RETORNO
 ZONA DE PROTEÇÃO DE 50 ANOS DE RETORNO

- ÁREAS URBANIZADAS
- SEDE MUNICIPAL
- POPULAÇÃO/DENSIDADE
- ASPHALTO
- ESTRADA PAVIMENTADA
- ESTRADA NÃO PAVIMENTADA
- ESTRADA FEDERAL, ESTADUAL
- CAMINHO
- LIMITE DO RESERVAÇÃO
- ENFO DE BARRAGEM
- CARGAS E ALUVA
- ESTRADA DE FERRO
- LINHA DE TRANSMISSÃO
- SUBESTÇÃO
- MANCHA DE INUNDAÇÃO ANTES DA IMPLANTAÇÃO DO EMPENHAMENTO PARA UMA VAZÃO MÁXIMA DE PROJETO DE 50 ANOS DE RETORNO
