Parecer Técnico nº 02001.004876/2015-35/COHID/IBAMA

Análise do pedido de renovação da Licença de Operação nº 1044/2011 da Usina Hidrelétrica Santo Antônio – processo nº 02001.000508/2008-99.

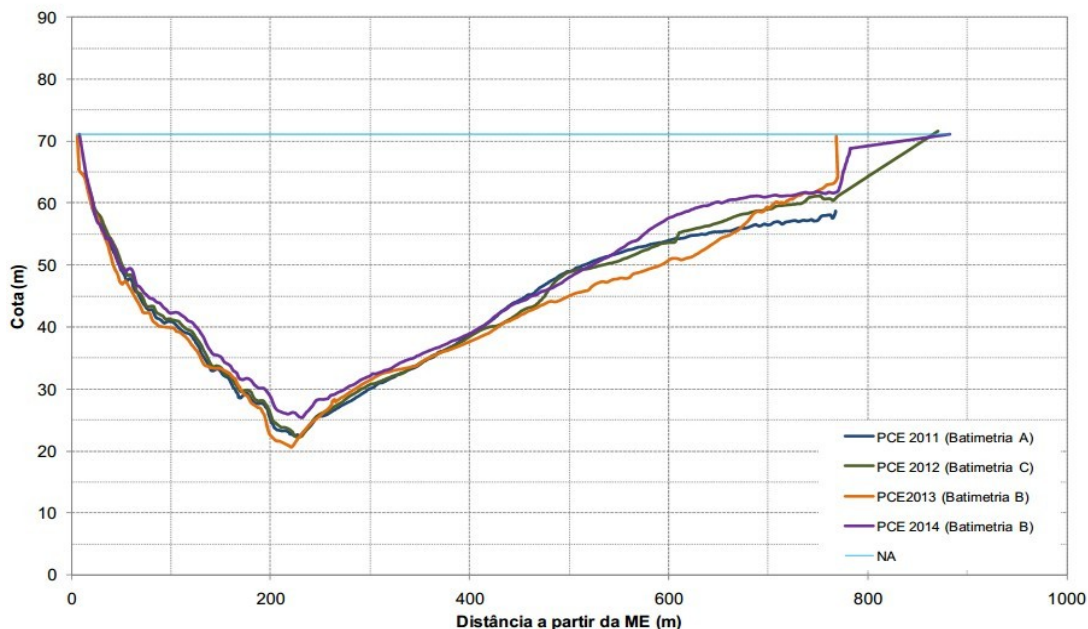
Fonte: SAE - 6º Relatório Semestral
Figura 12 – Perfil topobatimétrico da seção St 301,8.

Figura 3.18.
Perfil Topobatimétrico da Seção ST 301,8

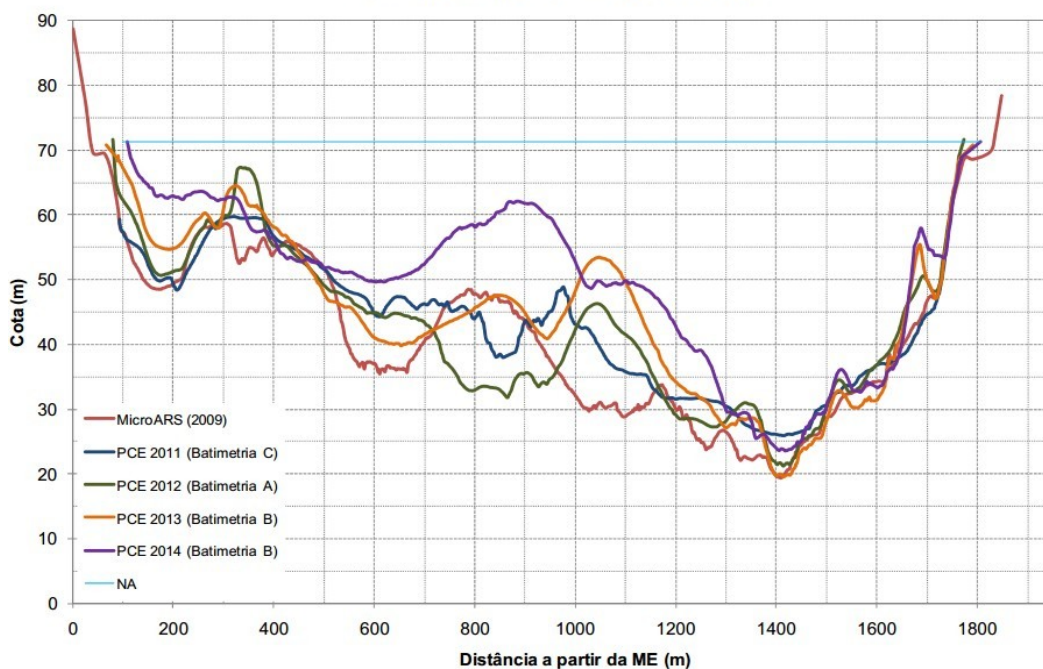
Fonte: SAE - 6º Relatório Semestral
Figura 13 – Perfil topobatimétrico da seção St 307,6

Figura 3.20.
Perfil Topobatimétrico da Seção ST 307,6

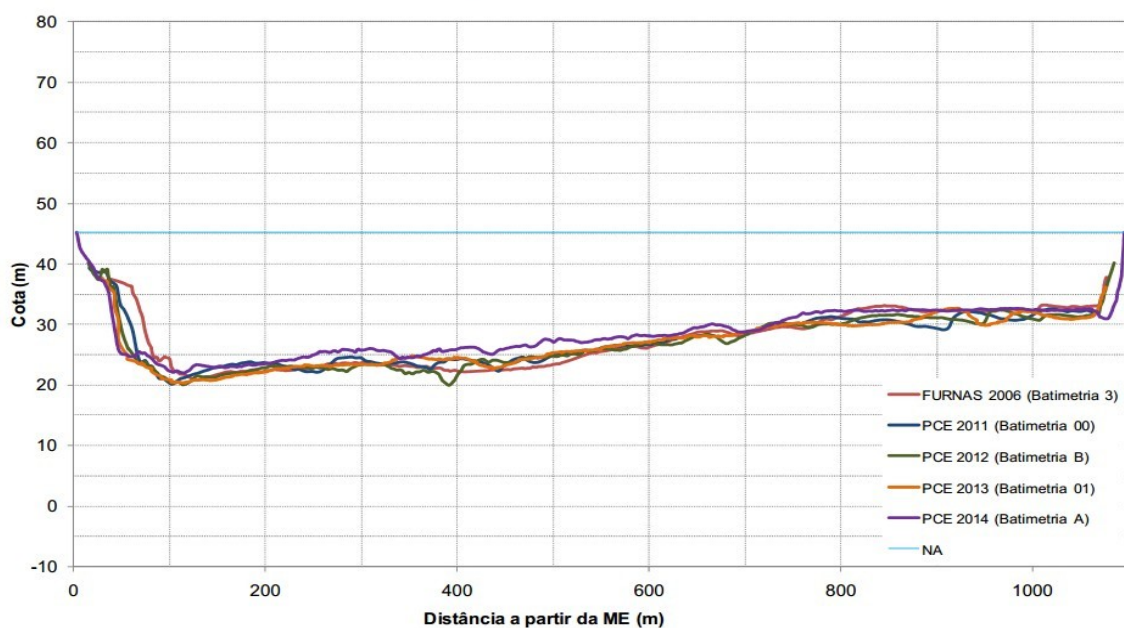
Figura 14 – Perfil topobatimétrico da seção St 0,0.

Figura 3.2.
Perfil Topobatimétrico da Seção ST 0,0

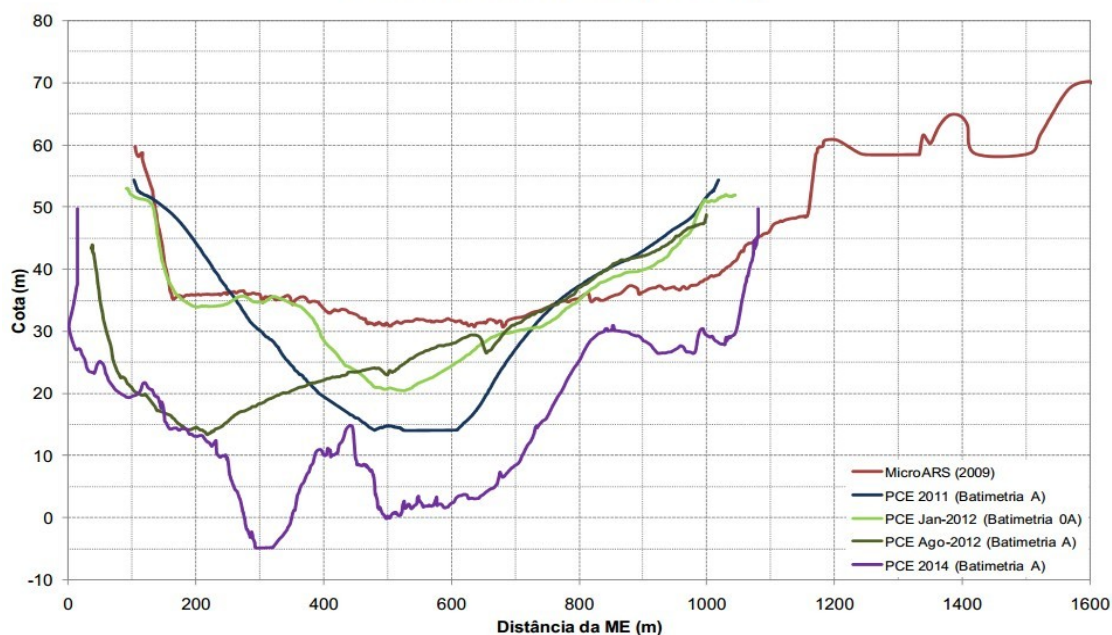
Figura 15 – Perfil topobatimétrico da seção St 257,0

Figura 3.48.
Perfil Topobatimétrico da Seção ST 257,0

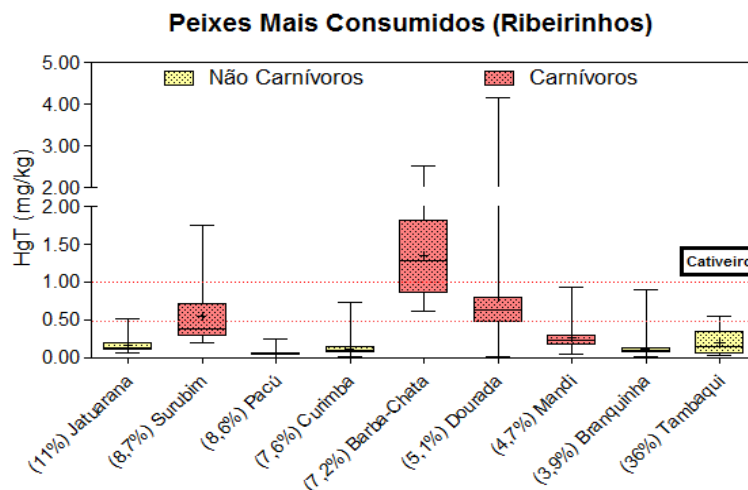
Figura 16. Concentração de HgT nos peixes mais consumidos pelos ribeirinhos

- algumas espécies mais consumidas pelos ribeirinhos ultrapassam o valor recomendado para consumo humano, com concentrações maiores desde a fase pré-enchimento (Figura abaixo).

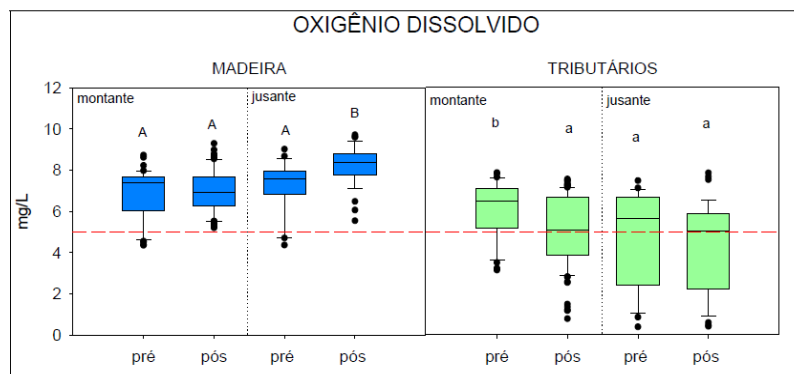
Figura 5-71 - Box-plots da variação das concentrações de oxigênio dissolvido no rio Madeira e nos tributários ao longo das fases de pré e pós-enchimento do reservatório. A linha vermelha indica o limite mínimo preconizado para corpos de água doce da classe 2 segundo a Resolução CONAMA 357/2005.

- os tributários de montante apresentaram aumento da condutividade após a formação do reservatório, indicando a entrada de águas do rio Madeira. A invasão das águas do Madeira também pôde ser percebida pelo aumento da alcalinidade e equivalência entre os cátions (magnésio, cálcio, sódio, potássio);
- o aumento no tempo de residência da água favoreceu a estratificação térmica e química nos tributários de montante. Os perfis de OD indicaram estratificação clássica, especialmente durante as águas baixas e mais nitidamente em Teotônio, Jatuarana e Ceará. Nos tributários, os valores de OD foram menores no pós-enchimento, conforme Figura abaixo. Considerando apenas os períodos de águas altas (até abril/15), as concentrações no pós-enchimento foram mais altas;

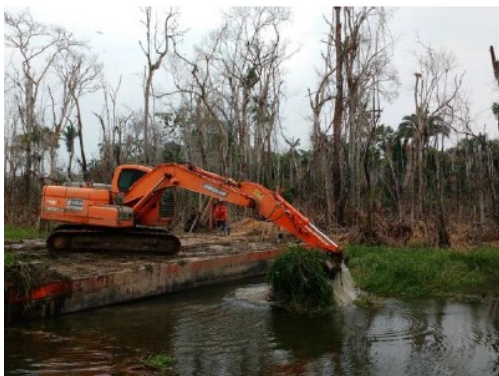
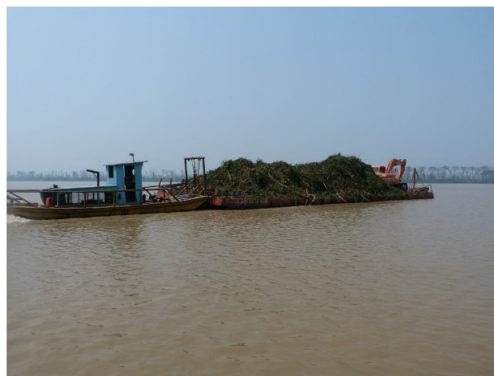
Figura 19. Retirada e transporte das macrófitas para área de APP.

Cabe ressaltar que as macrófitas foram dispostas em solo da APP, devido ao maior volume de espécies enraizadas, e não mais de espécies flutuantes (como registrado na fase de planejamento para remoção).

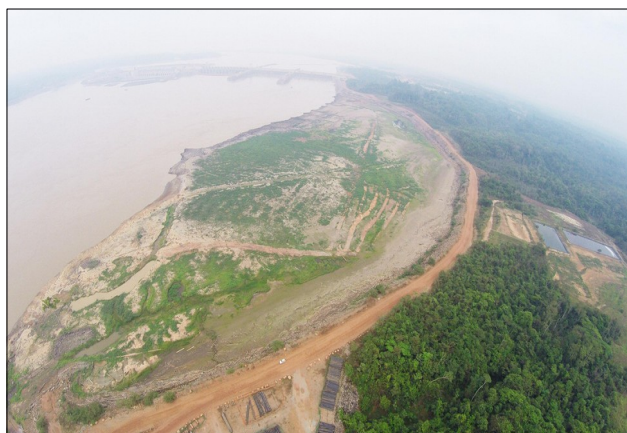
Figura 20: Igapó Engenho Velho, localizado na margem esquerda do rio Madeira, a jusante do GG2 e GG3.

Tomando como base o cronograma e a informação prestada no Seminário/2015, a atividade de dragagem foi finalizada. Segundo a SAE, essa atividade poderá retornar esporadicamente ao longo da operação da usina, com objetivo de manter a geração ótima nos grupos geradores 2 e 3. Recomenda-se que, caso a atividade de dragagem seja retomada, o protocolo ambiental para descarte do material também seja retomado, conforme orientações do PT 7647/2013 COHID/IBAMA.
