USINA HIDRELÉTRICA SANTO ANTÔNIO

Relatório de Atividades Programa de Monitoramento Sismológico

Relatório 33

PERÍODO DAS ATIVIDADES: **Agosto de 2013**

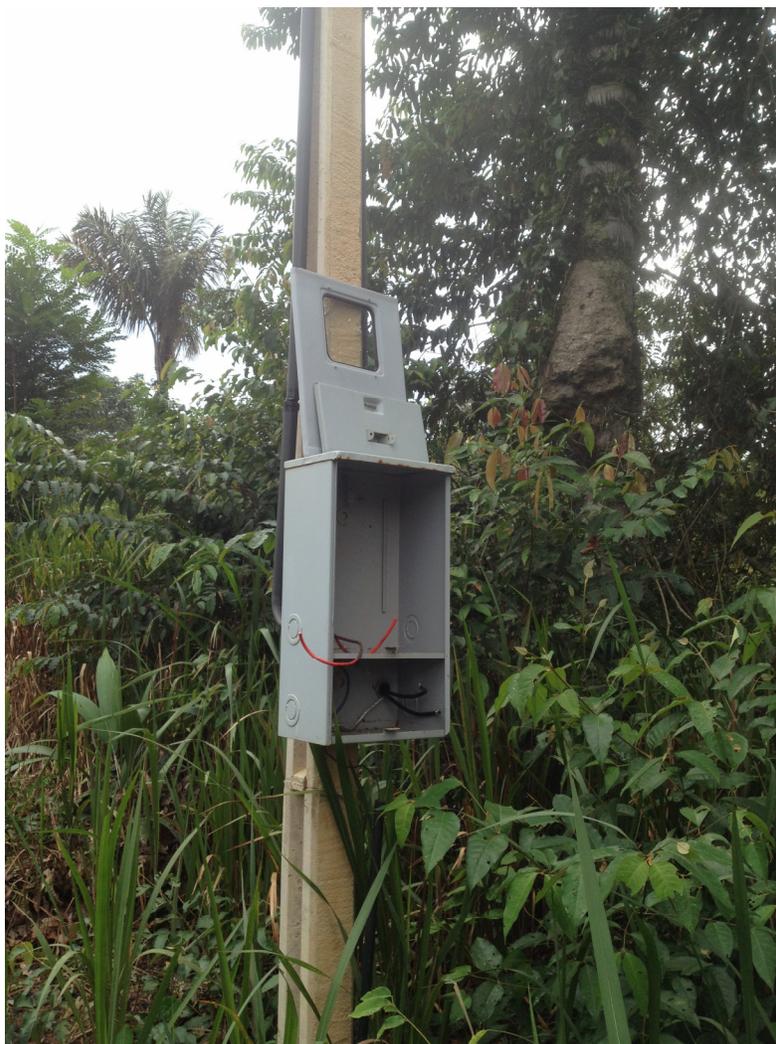
Foto 1 – Problema de vandalismo na rede elétrica ocorrido na estação SANT2.

Nos trabalhos resumidos neste relatório (referentes ao mês de Agosto de 2013, quando resumimos as atividades realizadas durante o referido período mensal), tivemos o processamento do conjunto de dados gerados pela estação SANT1, que é uma das duas estações previstas para a área da UHE de Santo Antônio. Os equipamentos das duas estações encontram-se instalados e estavam funcionando, de forma rotineira, nos dois sítios escolhidos para a instalação definitiva das duas estações, denominadas SANT1 e SANT2. No entanto, devido a ocorrência de vandalismo na rede elétrica que alimenta a estação SANT2 em Maio-Junho de 2013, tivemos registros apenas da estação SANT1 no período.

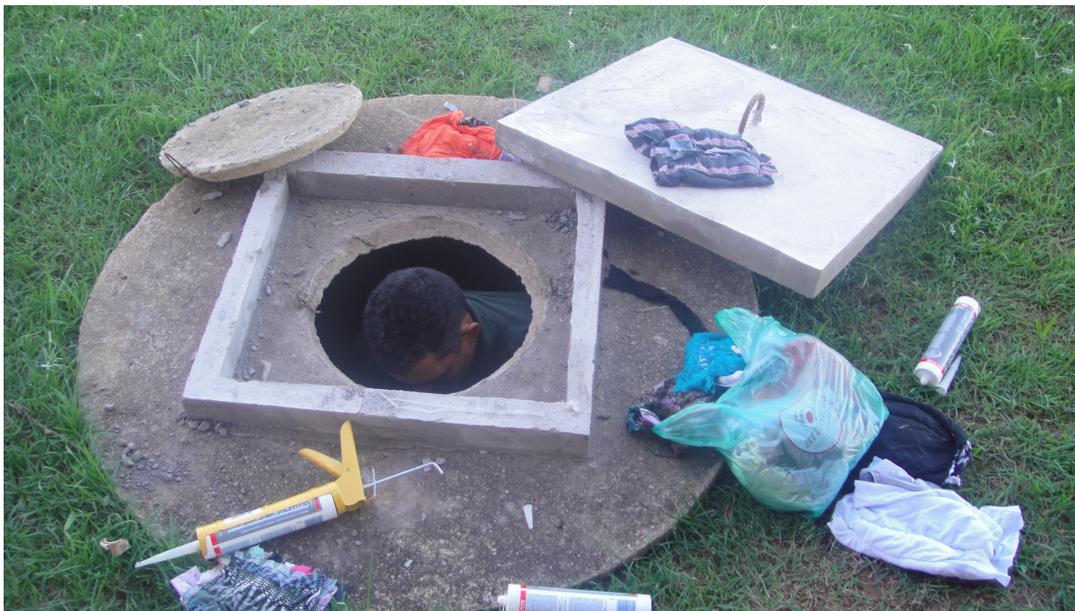
A estação SANT1, instalada na área da UHE Santo Antônio funcionou, em Agosto de 2013, em regime rotineiro, sem interrupções ocorridas por falta de fornecimento de energia ao sistema. Assim, tivemos a recuperação dos dados registrados de forma excelente para a referida estação da UHE Santo Antônio. No passado, verificamos que a estação SANT1 mostrava um nível de ruído registrado extremamente alto até Fevereiro de 2013, o que inviabilizava sua utilização. Por ocasião dos trabalhos de campo, realizado no final de Fevereiro de 2013, verificamos que o poço onde estava abrigado o sensor foi parcialmente alagado com água de chuvas. O sensor foi então removido e drenado. Foi realizada uma limpeza da parte eletrônica, e o sensor foi instalado novamente no prédio da administração do canteiro de obras da SAE. Conforme pode ser observado no Apêndice deste relatório, o ruído foi totalmente removido dos registros posteriores. Isto significa que o sensor, por ter blindagem adicional interna, não foi danificado.

Foto 2 – Trabalho de secagem do poço anteriormente alagado da estação SANT1.

Procederemos agora à drenagem do poço que abriga o sensor, que será eventualmente instalado, com nova proteção, que evite futuros alagamentos, que ocorrem através de frestas no acoplamento da tampa do poço à moldura da mesma. Os reparos necessários na tampa do poço foram realizados em Julho de 2013, conforme mostrado nas fotos abaixo:

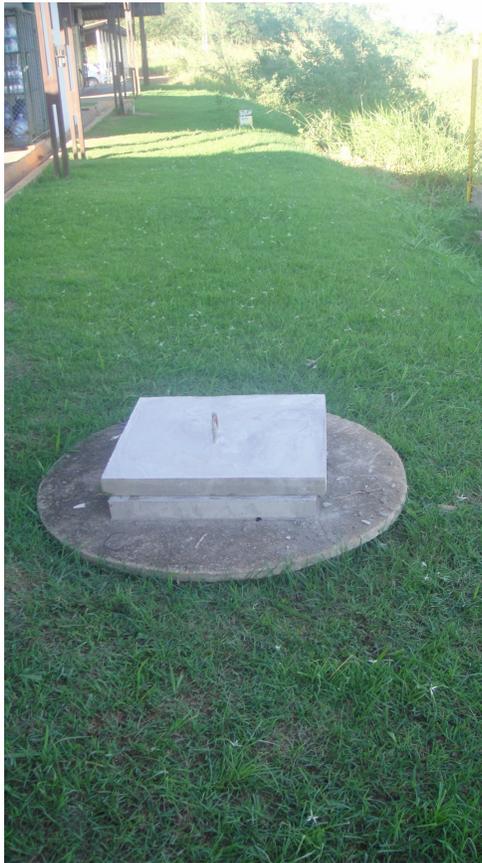
Foto 4 – Visão externa do poços da estação SANT1 após adaptação realizada.
