USINA HIDRELÉTRICA SANTO ANTÔNIO

Relatório de Atividades Programa de Monitoramento Sismológico

Relatório 34

PERÍODO DAS ATIVIDADES: **Setembro de 2013**

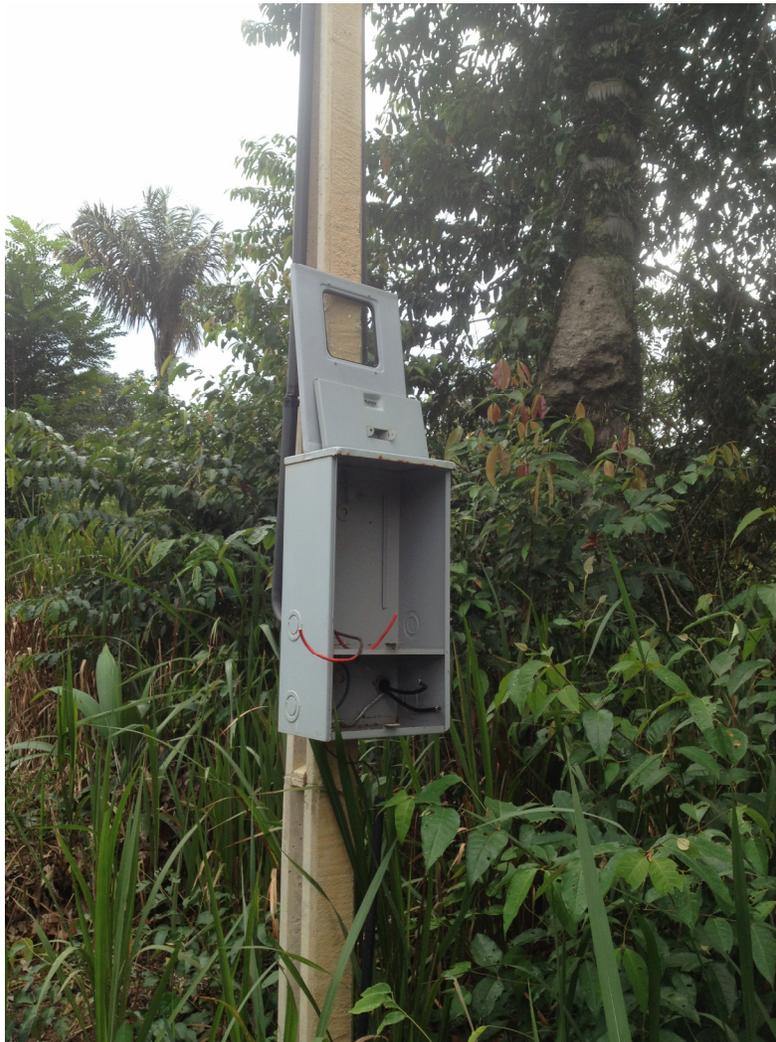
Foto 1 – Problema de vandalismo na rede elétrica ocorrido na estação SANT2.

Julho, mas voltou a funcionar no final do mês de Agosto de 2013, pois ocorreu vandalismo na rede elétrica de alimentação da mesma. Assim, a identificação das detonações no canteiro de obras foi conduzida utilizando-se os registros das três estações: SANT1, SANT2 e SAML, conforme apresentado neste relatório.

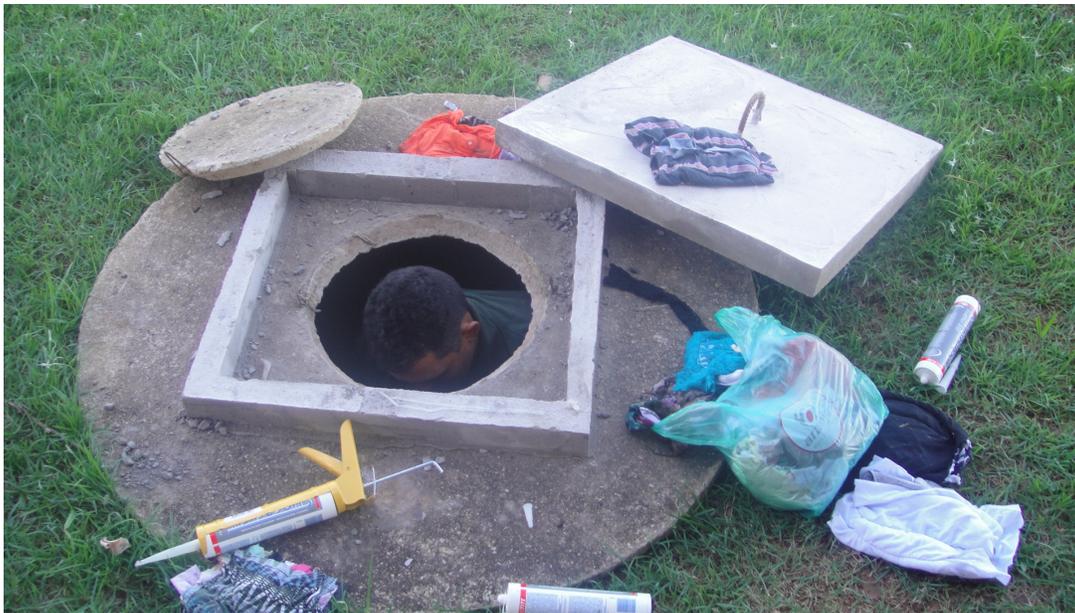
Foto 2 – Trabalho de secagem do poço anteriormente alagado da estação SANT1.

Procederemos agora à drenagem do poço que abriga o sensor, que será eventualmente instalado, com nova proteção, que evite futuros alagamentos, que ocorrem através de frestas no acoplamento da tampa do poço à moldura da mesma. Os reparos necessários na tampa do poço foram realizados em Julho de 2013, conforme mostrado nas fotos abaixo:

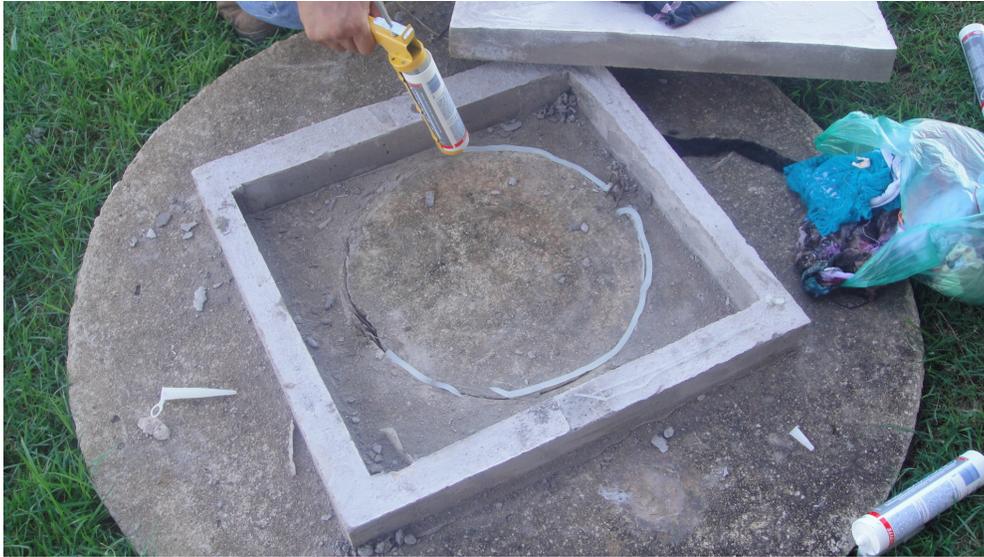
Foto 3 – Trabalho de vedação do poço da estação SANT1.

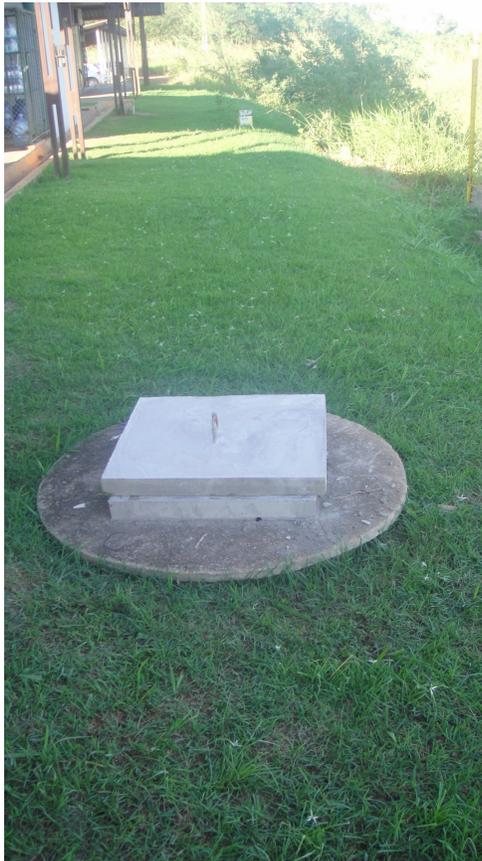
Foto 4 – Visão externa do poços da estação SANT1 após adaptação realizada.
