USINA HIDRELÉTRICA SANTO ANTÔNIO

Relatório de Atividades Programa de Monitoramento Sismológico

Relatório 35

PERÍODO DAS ATIVIDADES: **Outubro de 2013**

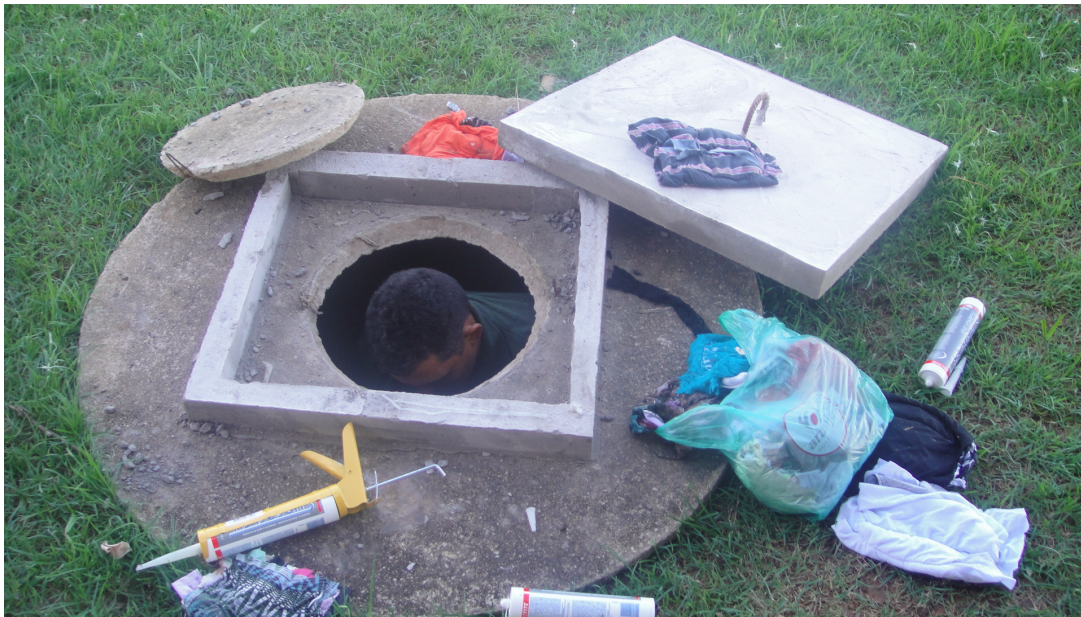
Foto 1 – Trabalho de secagem do poço anteriormente alagado da estação SANT1.

passado, observamos que a estação SANT1 mostrava um nível de ruído registrado extremamente alto até Fevereiro de 2013, o que inviabilizava sua utilização. Por ocasião dos trabalhos de campo, realizado no final de Fevereiro de 2013, verificamos que o poço onde estava abrigado o sensor foi parcialmente alagado com água de chuvas. O sensor foi então removido e drenado. Foi realizada uma limpeza da parte eletrônica, e o sensor foi instalado novamente no poço do abrigo, no canteiro de obras da SAE, em Outubro de 2013. Conforme pode ser observado no Apêndice deste relatório, o ruído foi totalmente removido dos registros posteriores. Isto significa que o sensor, por ter blindagem adicional interna, não foi danificado.

Os reparos necessários na tampa do poço da estação SANT1 foram realizados em Julho de 2013, conforme mostrado nas fotos abaixo:

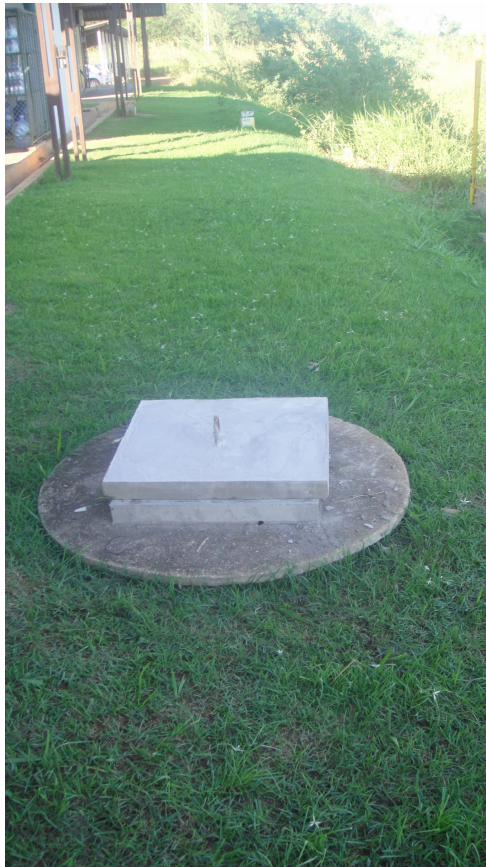
Foto 3 – Visão externa do poços da estação SANT1 após adaptação realizada.
