# USINA HIDRELÉTRICA SANTO ANTÔNIO

## Relatório de Atividades Programa de Monitoramento Sismológico

### Relatório 36

PERÍODO DAS ATIVIDADES: **Novembro de 2013**

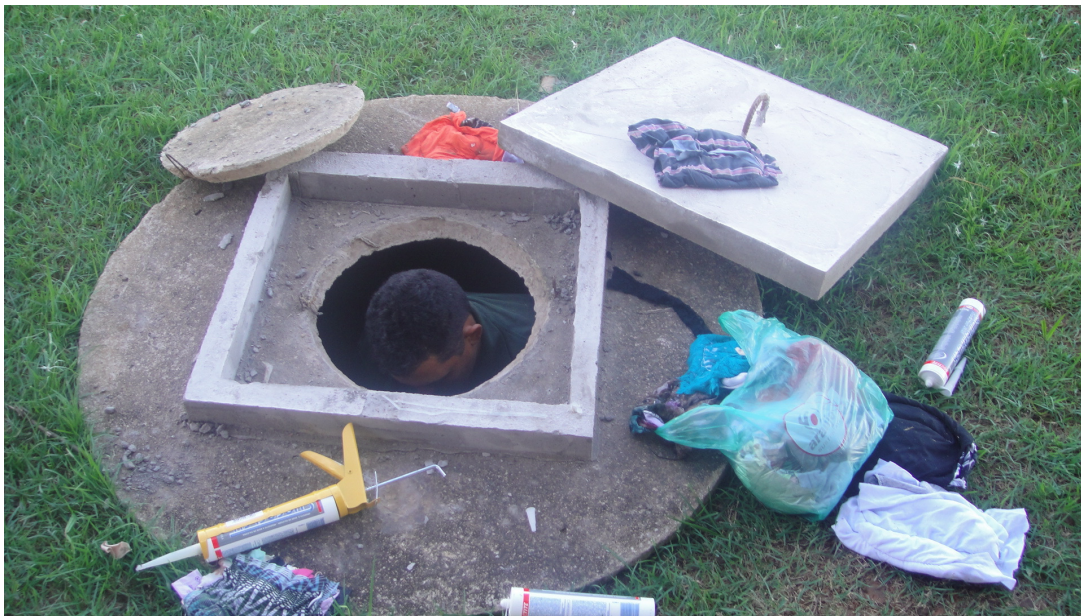
Foto 1 – Trabalho de secagem do poço anteriormente alagado da estação SANT1.

passado, observamos que a estação SANT1 mostrava um nível de ruído registrado extremamente alto até Fevereiro de 2013, o que inviabilizava sua utilização. Por ocasião dos trabalhos de campo, realizado no final de Fevereiro de 2013, verificamos que o poço onde estava abrigado o sensor foi parcialmente alagado com água de chuvas. O sensor foi então removido e drenado. Foi realizada uma limpeza da parte eletrônica, e o sensor foi instalado novamente no poço do abrigo, no canteiro de obras da SAE, em Outubro de 2013. Conforme pode ser observado no Apêndice deste relatório, o ruído foi totalmente removido dos registros posteriores. Isto significa que o sensor, por ter blindagem adicional interna, não foi danificado. Quanto à estação SANT2, tivemos problemas com falta de energia por período prolongado em Outubro de 2013. Solucionamos o fornecimento através da aquisição de um novo e maior no-break de energia para a estação.

Os reparos necessários na tampa do poço da estação SANT1 foram realizados em Julho de 2013, conforme mostrado nas fotos abaixo:

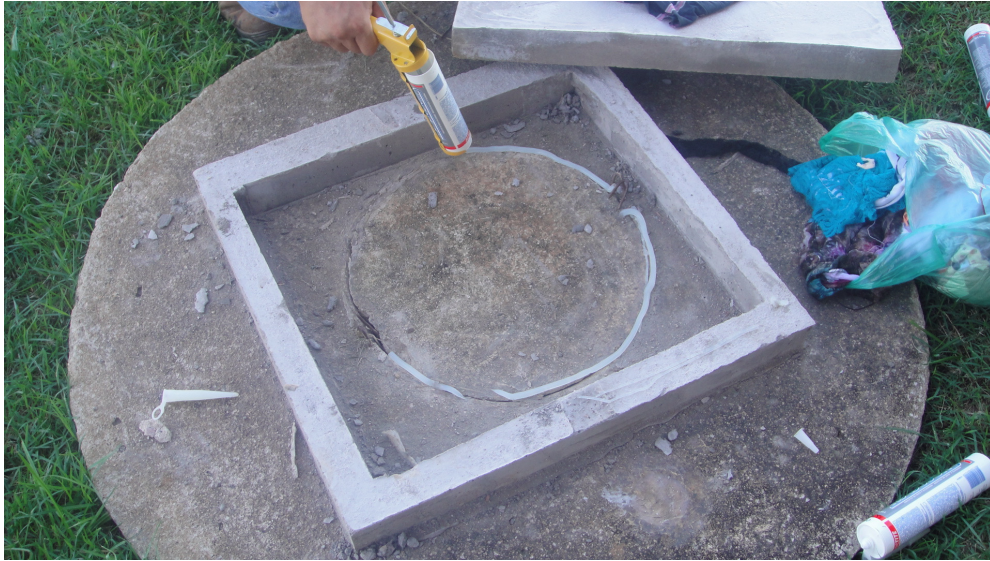
Foto 2 – Trabalho de vedação do poço da estação SANT1.

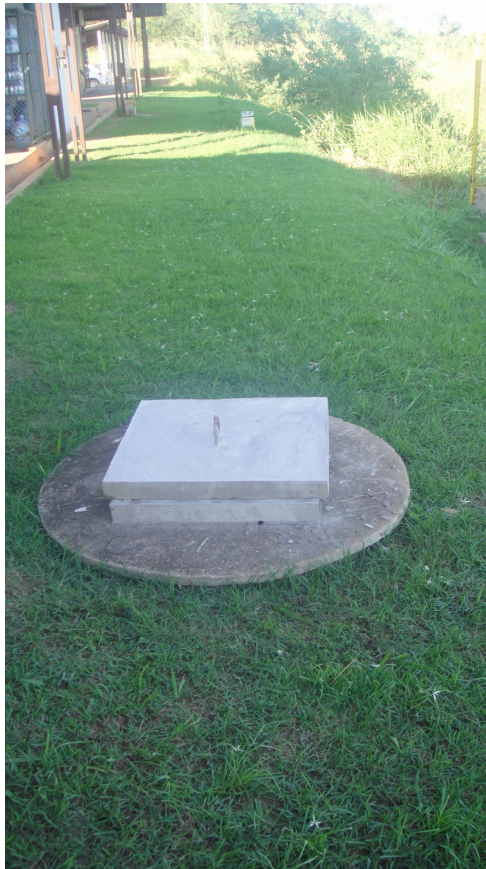
Foto 3 – Visão externa do poços da estação SANT1 após adaptação realizada.
